BAB 3 KAJIAN KONDISI TERKINI SEDIMENTASI WADUK WONOGIRI

3.1 Waduk Serbaguna Wonogiri

3.2 Status Sedimentasi Waduk Wonogiri Saat Ini

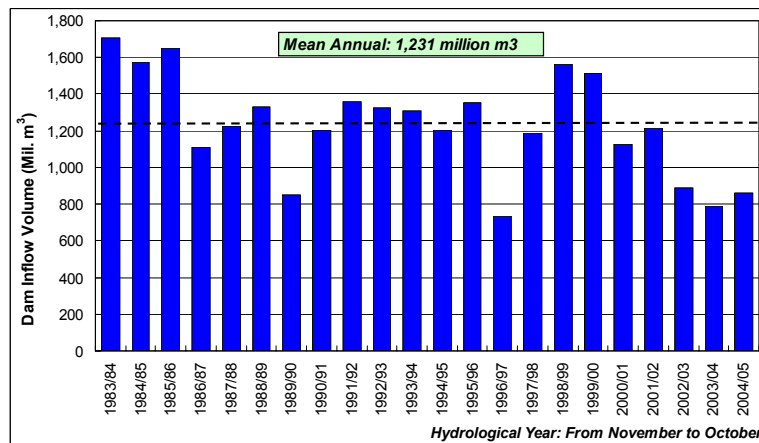
Gambar 3.1.5 Perkiraan Inflow Bulanan Rata-rata Waduk Wonogiri Tahun 1983-2004

Volume *inflow* tahunan yang masuk Waduk Wonogiri antara tahun 1983 dan 2004 seperti ditunjukkan pada Gambar 3.1.5, dengan rentang waktu hidrologi antara bulan Nopember hingga Oktober digunakan dalam perhitungan total volume di setiap tahun. Musim kering yang parah terjadi pada tahun-tahun 1989/90, 1996/97, 2003/2004 dan 2004/2005. Musim kering terparah terjadi pada tahun 1996/97, ketika itu permukaan air Waduk Wonogiri tidak bisa mencapai NHWL El. (136,0 m). Secara berturut-turut Waduk Wonogiri mengalami kekeringan 3 tahun dari tahun 2002/03 hingga 2004/05. Dalam dua tahun ini, tidak ada air limbah dari waduk yang dilepas melalui spilway.

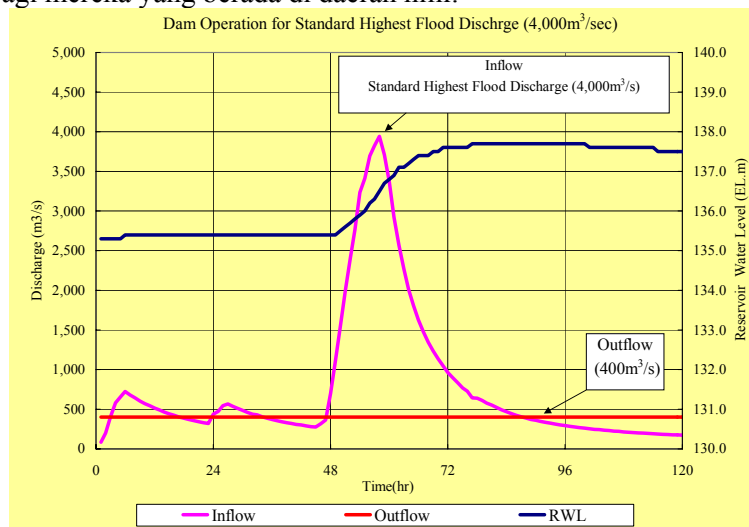
Gambar 3.1.6 Tipikal Operasi Pengendalian Banjir Dam Wonogiri

Untuk menghindari terjadinya *overtopping* akibat banjir maksimum yang mungkin terjadi atau *probable maximum flood* (PMF) pada puncak Waduk Wonogiri, maka muka air waduk dikendalikan untuk tidak melebihi Tinggi Muka Air Kendali (El.135,3 m) selama musim banjir dari tanggal 1 Desember hingga 15 April. Waduk mempunyai ruang pengendali banjir sebesar 220 juta m³ untuk mengatur standar debit banjir tertinggi (*standard highest flood discharge*/SHFD) dengan puncak debit 4.000 m³/det di Waduk Wonogiri. Ketika SHDF terjadi, debit *spill-out* dari spillway dikendalikan melalui pengoperasian pintu spillway untuk mengalirkan outflow konstan sebesar 400 m³/det selama banjir, seperti ditunjukkan pada Gambar 3.1.6 di bawah. Dalam sudut pandang pengendalian banjir, irigasi dan pasokan listrik, Waduk Wonogiri telah memberikan banyak sumbangan untuk kesejahteraan masyarakat di daerah aliran sungainya, khususnya bagi mereka yang berada di daerah hilir.

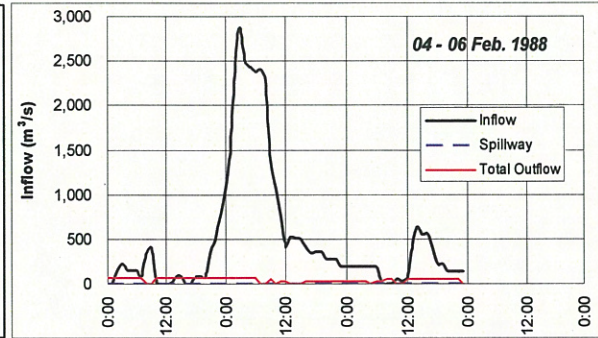
Gambar 3.1.8 Operasi Waduk Wonogiri keadaan Banjir Tanggal 4-6 Februari 1988

Banjir skala besar yang masuk waduk diperkirakan berdasarkan catatan operasi waduk secara jam-jaman antara tahun 1983-2004. Estimasi banjir besar tersebut menunjukkan bahwa Waduk Wonogiri mengalami banjir terbesar dengan debit puncak sebesar 2.880 m³/det pada tanggal 5 Februari 1988, diikuti dengan banjir terbesar kedua pada tahun 1985 sebesar 2.720 m³/det. Banjir-banjir besar dengan debit puncak diatas 2.000 m³/det di Waduk Wonogiri sering terjadi pada tahun 1980 an.

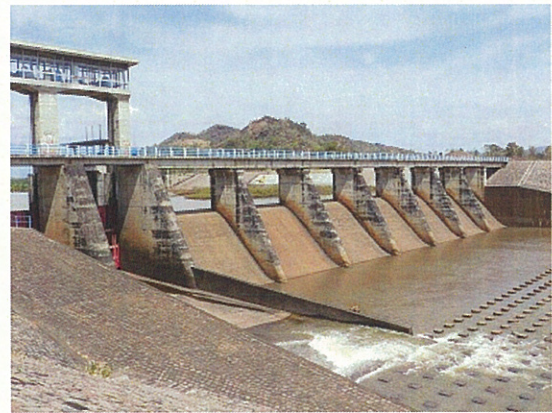
Pintu Pengambilan Bendung Colo

Segera setelah selesainya Proyek Irigasi Wonogiri pada tahun 1986, pasokan air pada daerah irigasi Wonogiri dimulai. Air irigasi diambil dari pintu pengambilan Bendung Colo; terletak sekitar 13 km di hilir Waduk Wonogiri. Daerah irigasi Wonogiri terdiri dari 94 km saluran utama dan 105 km saluran sekunder. Air yang dilepas dari Bendungan Wonogiri disalurkan ke saluran Colo Barat dan saluran Colo Timur. Pada waktu sekarang, luas areal irigasi yang asli 24,000 ha telah diperluas menjadi 29,330 ha dengan kemungkinan bercocok tanam dua atau tiga kali pertahun. Debit rata-rata bulanan pada pintu pengambilan Bendung Colo antara tahun 1986-2005 ditunjukkan dalam Tabel di bawah.

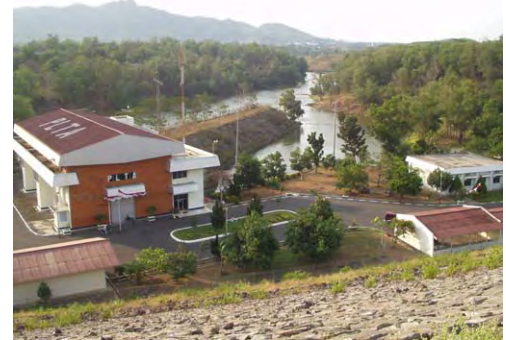
PLTA Wonogiri

Rumah pembangkit terletak tepat di sebelah hilir Bendungan Wonogiri. Padanya ditempatkan peralatan pembangkit dengan kapasitas terpasang sebesar 12,4 MW untuk menghasilkan energi tahunan sebesar 55.000 MWh. Debit maksimum untuk pembangkit tenaga sebesar 75 m³/det. Pada musim kemarau dari Mei-Nopember, sekitar 50-60 juta m³ dari simpanan air waduk digunakan untuk pembangkitan tenaga. Dalam hal ini berarti debit bulanan sekitar 20-25 m³/det. Penggunaan air untuk pembangkit tenaga bukan sesuatu yang konsumtif, sehingga sebagian besar air yang dilepaskan melalui saluran pembangkit tenaga kemudian digunakan untuk air irigasi yang diambil dari Bendung Colo. Permukaan air waduk paling rendah untuk pembangkit listrik sekarang di-set pada El. 130 m karena adanya sedimen di depan bangunan *intake*.

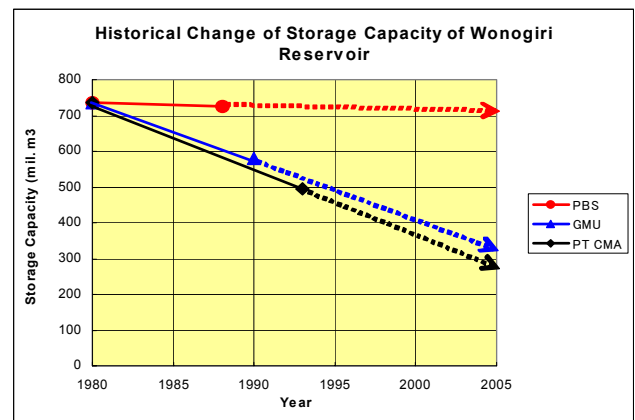
Gambar 3.2.2 Proyeksi Sedimentasi Waduk Wonogiri Berdasarkan Hasil 3 Studi Sebelumnya
Sumber Tim Studi JICA

Gambar 3.2.2 di sebelah kanan memperlihatkan perbandingan kapasitas antara Waduk Wonogiri dihitung dari tiga studi sebelumnya dengan pengurangan tahunan linier sampai tahun 2005. Seperti yang terlihat dalam gambar, dengan menggunakan perkiraan laju penurunan oleh Universitas Gadjah Mada (15,6 juta m³/tahun pada tahun 1980-1988) dan 270

juta m³ dan perkiraan dari PT. CMA (18,5 juta m³/tahun pada tahun 1981-1993), maka kapasitas tampung Waduk Wonogiri akan berkurang masing-masing sekitar 330 juta m³ dan 270 juta m³ pada tahun 2005. Jadi, kedua studi memperkirakan bahwa pada tahun 2005 Waduk Wonogiri akan kehilangan kapasitas tampung sekitar 55-63% dari kapasitas aslinya.

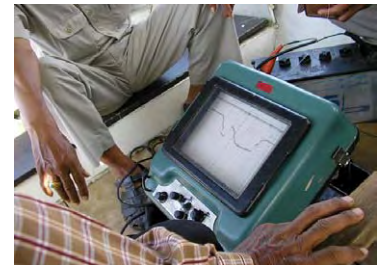
Echo Sounder

Metode : *Echo Sounder* (RAYTHEON Company)

Jadwal : Bulanan
