第2章 調査地域の特徴

2.1 ピャンジ河流域の特徴

2.2 ハマドニ扇状地の特徴

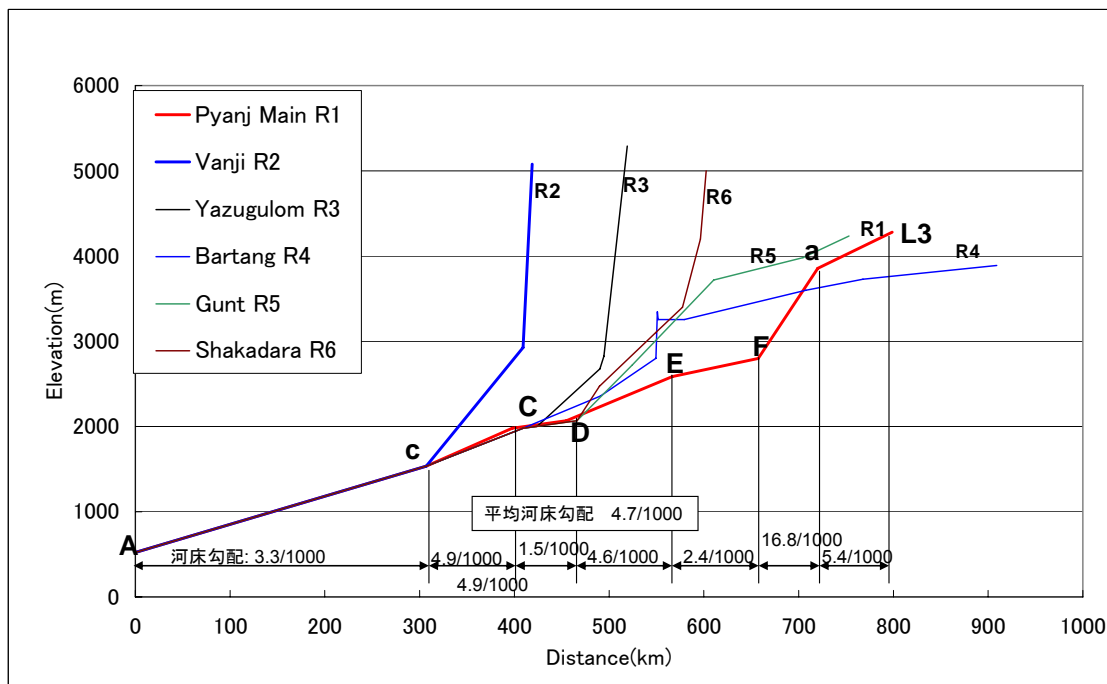
図 R 2.1.3 ピヤンジ河河床縦断面図

ピヤンジ河の河床勾配の概要を図 R. 2. 1. 3 に示す。アルファベット文字は図 R. 2. 1. 1 の河川名と地点に対応している。

ピヤンジ河本川は平均 5/1000 の勾配で延長約 800km であり、他の支川に比べると緩やかな勾配である。バルタン川とグント川はピヤンジ河本川と似たような河床形状であるが、ヴァンジ、ヤズグロム、シャハダラとグントの一部は急峻な勾配となっている。これは、パミール高原の地形上の特徴によるものである(2. 1. 4 項参照)。

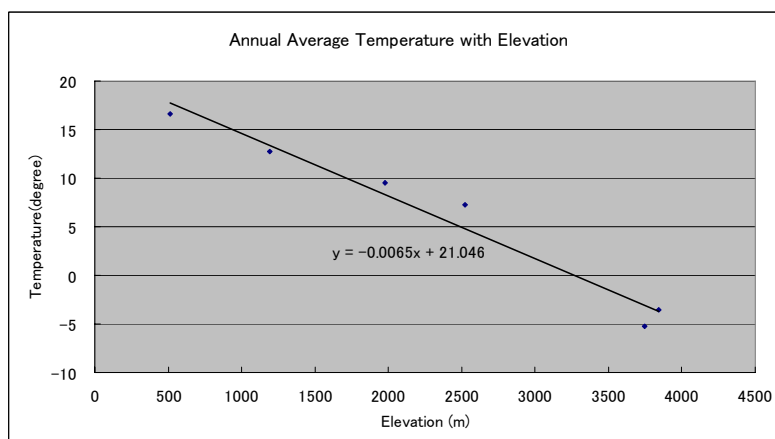
図 R 2.1.12 ピヤンジ河流域の標高と年平均気温

図 R. 2. 1. 12 は、年平均気温と観測所位置の標高との関係を示したものである。これによると年平均気温の分布は観測所位置の標高に大きく依存していることがわかる。この図より、観測所位置の標高が100m高くなる毎に、温度は0.65℃低下していることがわかる。この現象は、一般的に広く知られている標高100m高くなる毎に気温は約0.6℃低下するという事象にほぼ一致している。

このような標高による温度低下効果を考慮すると、この流域では標高4,000m以上であれば寒帯に分類されるとみなせる。

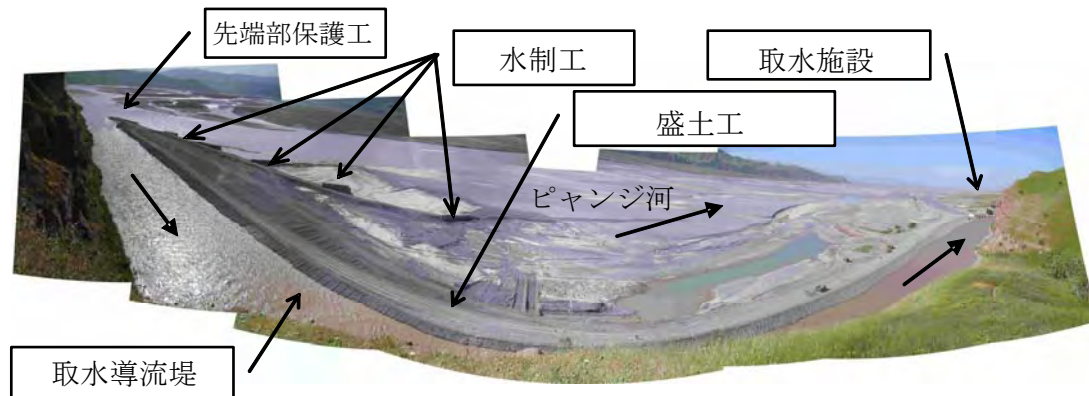
図 R 2.4.3 取水導流堤(2006年3月23日撮影)

取水導流堤（以降 IGD という）は、築堤盛土とコンクリート型水制工から構成されているが、毎年の洪水流により被害をうけている。非常事態委員会は 2005 年洪水により流失した IGD の補修を行ってきた。

補修工事は、コンクリートを用いた導流堤先端部保護と、河床材料を用いた築堤により行われてきた。導流堤先端部保護工は、既設コンクリート型水制により保持されているが、基礎洗掘により徐々に移動・変形している。

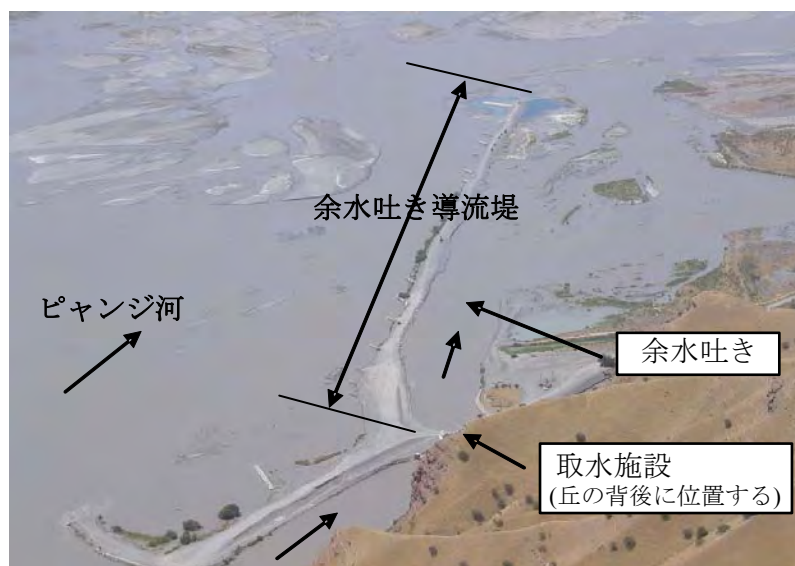
図 R 2.4.4 余水吐き導流堤(2006年6月2日撮影)

余水吐き導流堤（以降 SGD と称する）は、築堤盛土とコンクリート型水制工から構成されているが、毎年の洪水流により被害をうけている。水資源省は SGD の延長や、付随している水制工の追加により、補修・改良を行ってきた。既存 SGD の概要を図 R 2.4.4 に示す。

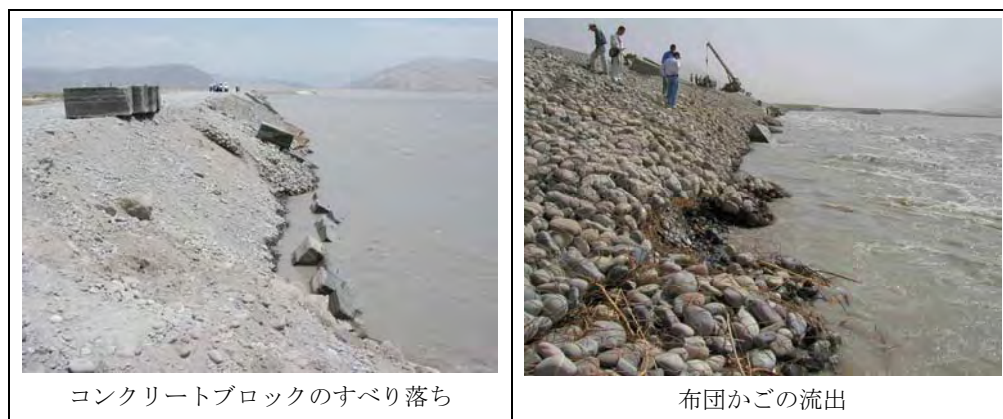
図 R.2.5.1 既設堤防の破損状況

ピャンジ河の堤防は、根固めや法面の破壊の被害をこうむっている。この原因は、早い流速による洗掘やブロックや布団かごの隙間からの築堤材料の吸出しである。このような破壊の様子を図 R.2.5.1 に示す。

また、現地調査の結果、根固め工の長さが足りない、コンクリートブロックの積み方が乱雑などが破損の原因となっている場合がある。なお、施工工期が短いために、十分な施工ができないことが、このような不十分な対策の原因になっていると考えられるが、これは、工事がピャンジ河の水位が下がる 11 月から 4 月までの期間でしか実施できないことによる。

本調査地域で採用されている洪水対策の方法は、世界中で採用されている一般的な手法である。水資源省は近年の対策工の実践を通して、堤防や水制工、コンクリートブロック工の設計を細部に亘って改良を続けている。その結果、多くの水制工が効果的にその機能を発揮しているものの、部分的に損傷をうけているものもある。その一つは図 R. 2. 5. 1 に示した法面保護工の崩落である。この原因は法面の下部の洗掘によるものである。このような洗掘は次に示すことが原因で起こる。

- ◇ 根固め工の幅が足りない
- ◇ 乱雑な積み重ねなど、不適切なコンクリートブロックの設置
- ◇ コンクリートブロックや布団かごの詰め石の隙間からの盛り立て材料の流出
- ◇ 不適切な布団かごのメッシュサイズ、すなわち、メッシュサイズに較べて石のサイズが小さい
- ◇ 布団かごの緩すぎる石の詰め方

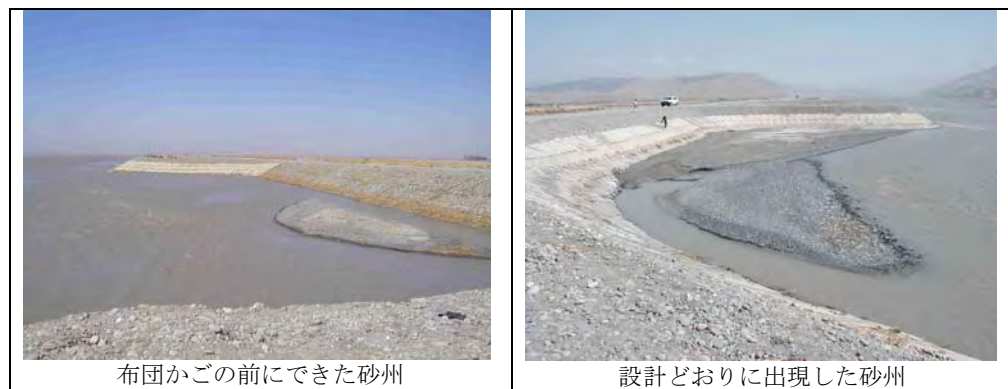
図. R. 2. 5. 2 水制工の下流側にできた砂州

水制工は、その先端部が破損しているものもあるが、大部分は堤防を洗掘から守る効果を十分に発揮している。その様子を下図に示す。

さらに、図 R. 2. 5. 2 に示したような良い施工例は次の施工にも生かされなければならない。次に良い施工例を示す。

- ◇ 余水吐き導流堤が流水を陸地から離す方向に導流して、浸水の無い地帯を確保している。
- ◇ 布団かごで保護されて、堤防の機能を果たしている堤防もある。
- ◇ 適切な水制工の配置によって、水制工がよく機能している区間もある。
