## 2-3-8 サンファン川取水・導水施設の現状と課題

### (1) 取水工

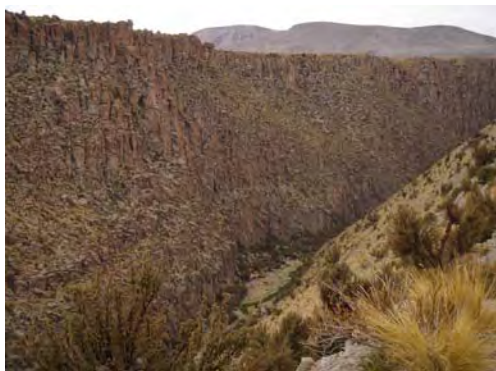
サンファン川の取水工は、ポトシ市から南西へウユニ街道を約 60km 下り、街道を右に折れた台地上を約 8km 北西方向に上ったサンファン川上流域に存在する。取水工が設置されている辺りは右岸側と左岸側で地質構造が異なり、右岸側は変成岩が切り立って屏風状の地形を呈し、左岸側は火山性砂質土壌、砂岩で構成されている地形となっている。そのため、降雨時には浸食作用により左岸側の土壌が多量に流下しているものと思われる。左岸側斜面にはリヤマ、ヤギが放牧されていること、両岸に水生植物（Lampazo ゴボウの一種、腎臓病の薬草）が見られるため、有機質の水質汚染が推測される。

サンファン川流域。左岸側から上流部を望む。右岸は変成岩が屏風状に切り立った地形を呈し、左岸側は火山性砂質土壌、砂岩からなる地形となっている。

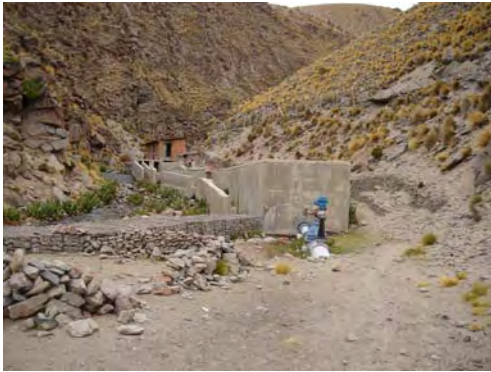
取水工全景。2001年に完成。手前の調整タンク底部（導水管底部）でGL. 4190.6m。

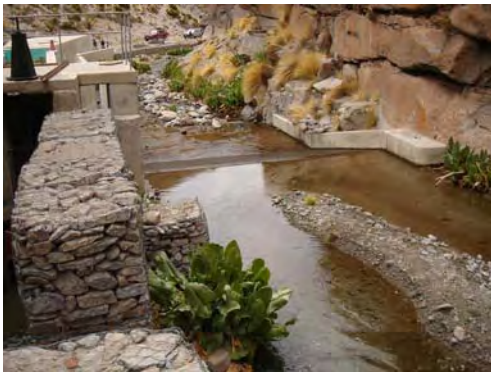
取水工はサンファン川の両岸が狭まった箇所であり、堰上流部の河床勾配は 1/20～1/30 で、堰の下流側は 1/80～1/100 と若干緩やかな勾配である。現在堰部は堆積土砂で埋まっているが、1.5m の堰高から堆積した土砂の排出作業は行われていないものと思われる。そのため、土砂が、降雨時に取水口から容易に流入しているものと思われる。堰上流部の河床高と取水口の位置関係について詳細に調査する必要がある。

堰（幅 6m、高さ 1.5m）は前面に土砂が堆積しており機能していない。取水口に導流堤、護岸壁がなく、AAPOS が蛇籠製の護岸壁を設置。

既存の取水施設で蛇籠製の護岸工の箇所をコンクリート製護岸工にするための調査を行い、改修設計を行う。現在の堰は上流部に土砂が堆積しやすいため、容易に排砂できる構造を検討し、改修計画を策定する。既存の調整タンクは漏水箇所が数カ所見受けられるため、改修工事の対象とする。

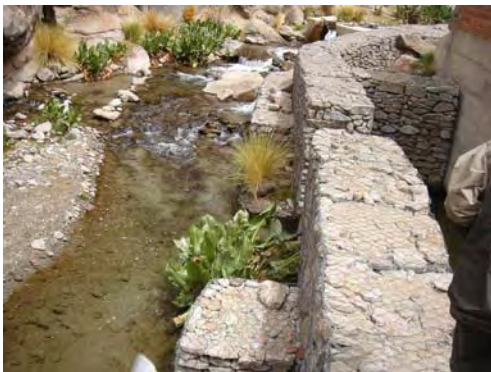
取水口の部分は、設計図に幅 70cm の（コンクリート）壁が記載されているが、施工されなかったとのことで AAPOS が蛇籠積立の護岸工を設置したとのことであった。また、導流堤が設置されていないため安定取水は困難と思われた。堆積土砂が取水口から流入するため、取水ゲートの損傷が見られる。取水ゲートのガイド部の設計に難点があり、ゲート締め切り後に土・砂が多少流入している。

取水口の上下流の導流堤は設計に無く、AAPOS が蛇籠で護岸堤・導流堤を設置した。蛇籠の基礎部が不安定で改修が必要である。

- ① 取水口の護岸工、導流工整備→安定取水
- ② 取水ゲート改修→安定取水
- ③ 沈砂池の改修→機能向上のため
- ④ 調整タンクの改修→漏水箇所の改修
- ⑤ 取水工上流部に4～5連の蛇籠製砂防ダムの設置
