第 2 章 現況基礎調査

ニカラグア国で実施された 5 案件の現況調査方法およびその結果

2-1-4 橋梁現況調査

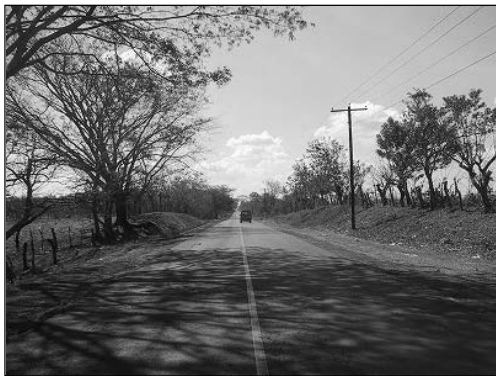
写真-2.2 道路状態（ナンダイメ近傍）

全区間で道路の維持管理が行われ路面の状態が良好であった（写真－2.2～2.5 参照）。が、調査した路面状態が良い他区間と比べ平均速度が 41.9km/h と低速であった。4 回の計測値が 34.4km/h から 54.7km/h と幅があり、低速の大型車の通行等による交通事情が計測時に影響したことが推測される。

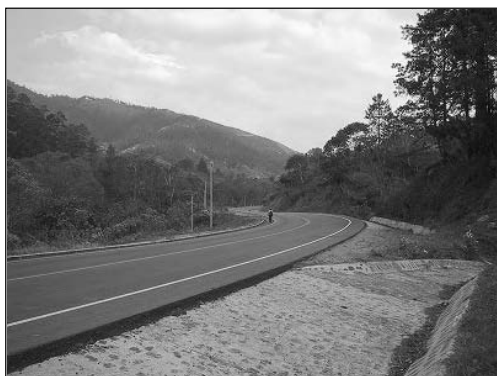
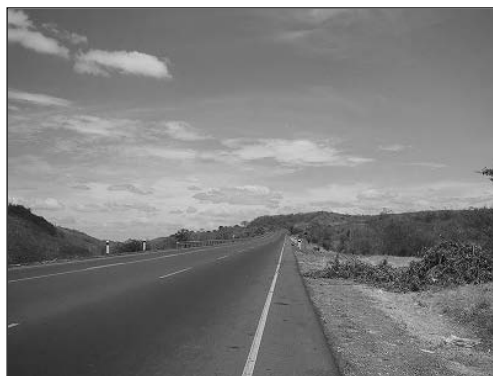
本区間の道路は、舗装工事が2002年に完了し、写真-2.6～2.7でわかるように整備状況も良いことから、サン イシドロからエル エスピーノの登り区間が続く道路にもかかわらず、調査した道路の中でも平均走行速度は52.3km/hと高いレベルであった。

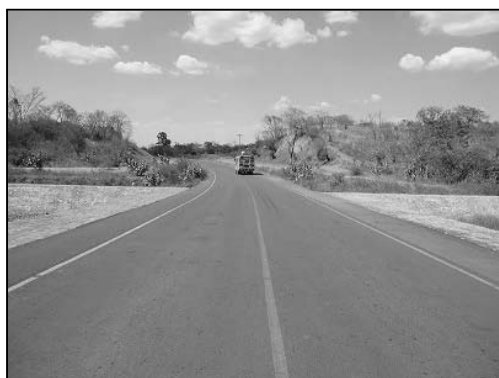
写真-2.8 道路状態 (NIC-24)

本区間の道路は、マナグアからチナンデガまでのNIC-28、12は維持管理が実施され、舗装状態が良く走行性に支障がない状態である。しかし、チナンデガ～グァサウレ間は現在、改良工事中で約30%の工事が完了しているものの(写真-2.8)、写真-2.9～2.11のような舗装状態が悪い未改良区間や仮設の迂回路を走行する区間が有り、走行に支障をきたす状態である。この点が影響し、平均走行速度は41.4km/hにとどまっている。

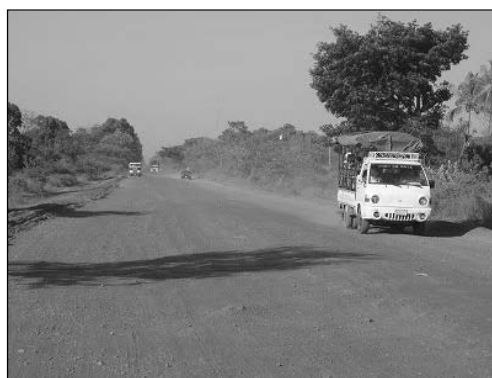
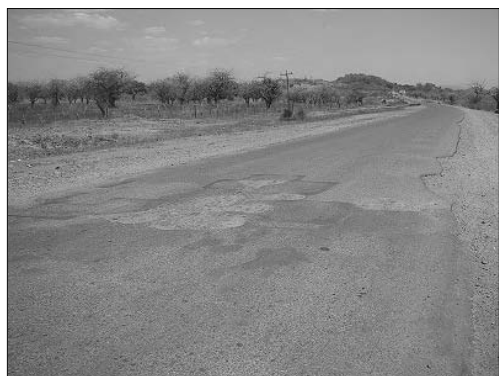
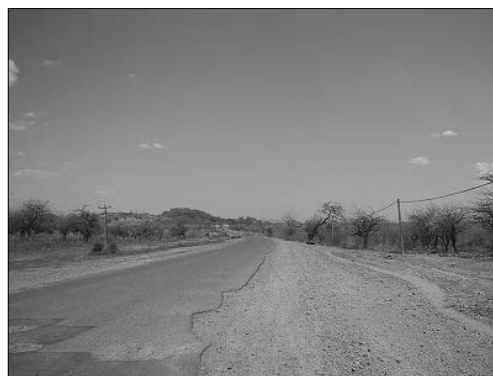
本区間の道路状態は、写真-2.10～2.11 に示すように舗装部分はわずかしか残っていない劣悪な状況であり、平均走行速度は 35.5km/h と調査した道路の中でも最も低速であった。

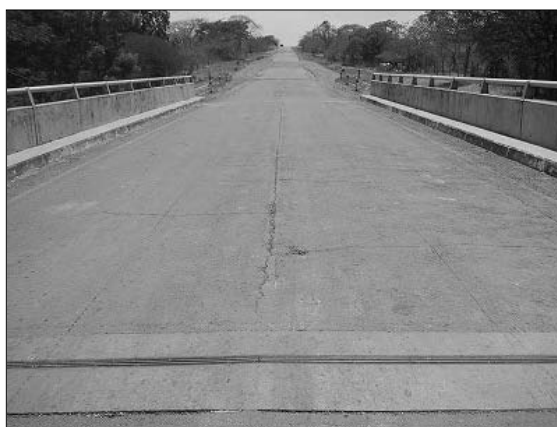
写真-2.1 路面舗装の状況（リオ・セコ橋）

全般的に舗装の劣化が進行しており、写真-2.1に示すように路面上にひび割れが多数確認されている。雨季の降雨時に、このひび割れから浸透する雨水が床版上面に滞水し、上部工床版部への耐久性に悪い影響を与えている。竣工図書および施工業者の聞き取り調査から、床版上面には防水層を設けていなかったことを確認した。

本橋梁の形式がコンクリート製の単純桁であり、床版上面に作用する負の曲げモーメントの領域がないこと、舗装の維持管理を行うことで水の影響を最小限に抑えられることから防水層を計画しなかったと推測される。しかし、維持管理がされていない現在の舗装状況から、降雨時、橋体コンクリートのひび割れに浸透する水により耐久性が損なわれることから、橋面のアスファルト舗装改修時に床版上面に防水層の設置が望まれる。

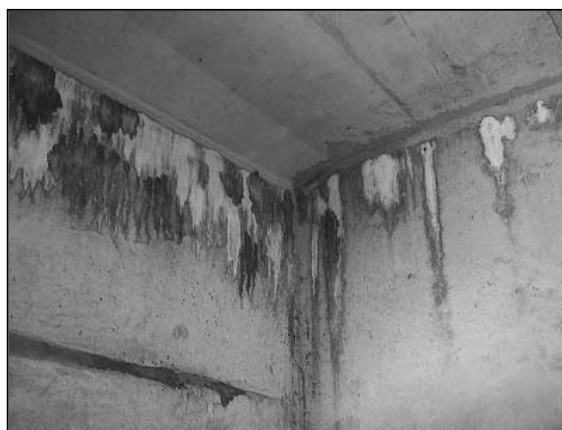
写真-2.2 上部工 横桁端部の状況（ファティマ橋）

一部の橋梁では、写真-2.2に示すように白濁痕が上部工端横桁部見られた。この現象は、タマリンド橋以外の河面から桁までの高さが低い橋梁で、河川に常時水が流れているに橋梁に見られた。この原因は、河面からの湿度の影響と推測されるが、発生理由を究明し、対策および補修が必要である。

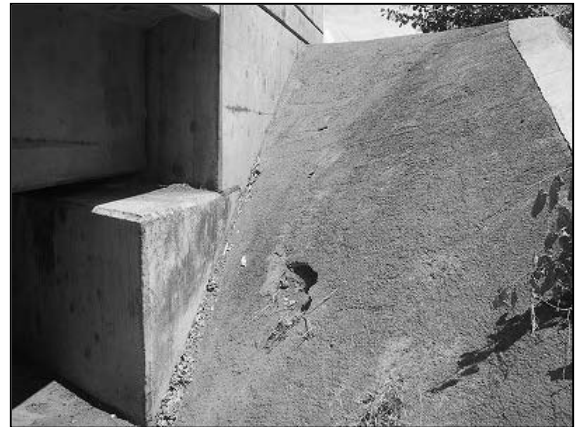
写真-2.3 橋台部 法面保護部の状況 (サン・ロレンソ橋)

写真-2.3 に示すように橋台取付け部の法面を保護した張りコンクリートの一部に人為的な穴があった。張りコンクリート背面に空洞があるかどうか確認し、張りコンクリートの補修、空洞が確認されない場合は穴部分のみの補修が必要である。

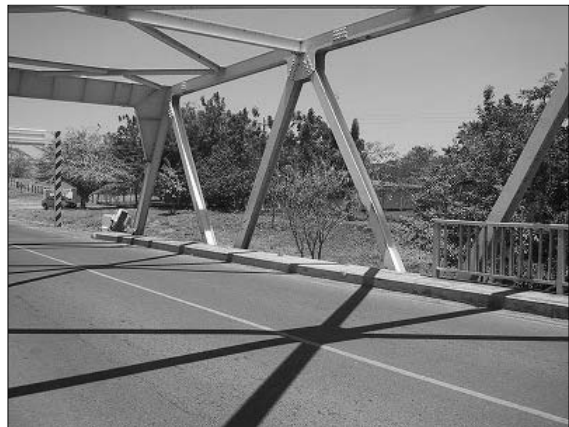
写真-2.4 高欄・親柱損傷部の状況 (ラス・ラハス橋)

写真-2.4 に示すように車両衝突により、マナグア方面右岸側の親柱部の損傷と鋼製高欄の6パネル分消失、主構への傷が確認された。また、高欄は2パネル分人為的に盗難されていた。通行車両の誘導、歩行者の河川への転落防止の観点から早急な改修が必要である。

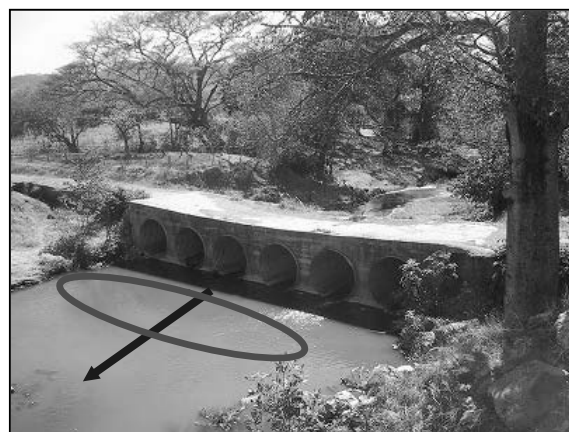
写真-2.5 仮設構造物の状況 (ヒル・ゴンザレス橋)

ヒル・ゴンザレス橋は、今回の調査では、利用者に支障となる問題は見られなかった。しかし、先方政府負担事項である上流側迂回路が撤去されておらず、河川の障害となっている。また、橋梁の上流側に仮設構造物があり、現在は問題ないが、将来は、洗掘による橋梁への影響が懸念され、撤去が望ましい。

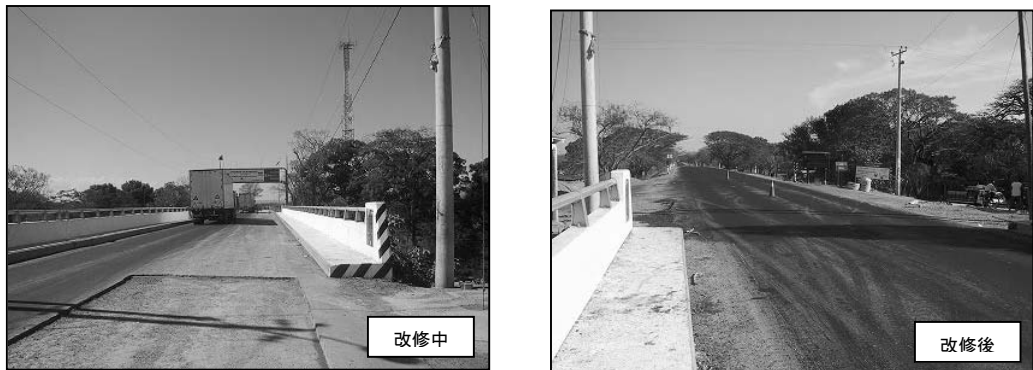
写真-2.6 取付け道路 舗装メンテナンスの状況（オチョモゴ橋）

オチョモゴ橋は、橋面の舗装は改修痕があり、良好な状態であった。写真-2.6 は取付け道路の舗装補修状況である。

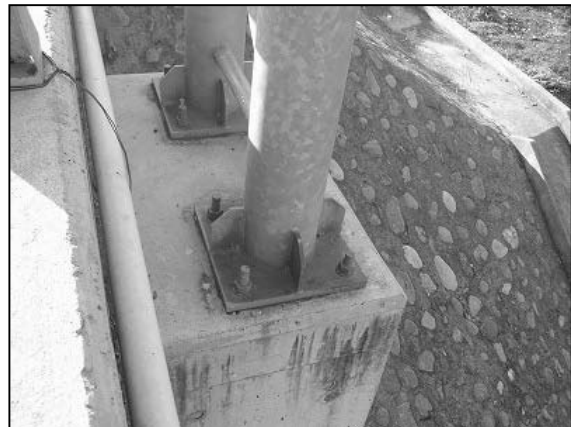
写真-2.7 ゲート式看板支柱取付け部の状況（エル・グアルモ橋）

高欄、ゲート看板支柱取付け部のボルトの締め付け不良が見られた。

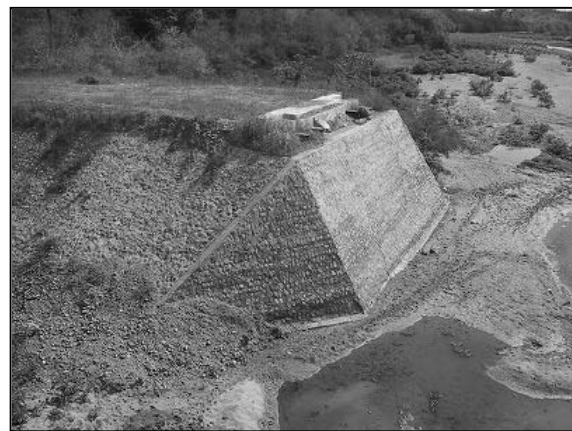
写真-2.8 橋梁下流部に残された盛土部分の状況（アト・グランデ橋）

ハリケーン・ミッチ直後に、見返り資金により下流側迂回路の設置された左岸側橋台の盛土が撤去されておらずに残された状態である。約1径間分の流域断面を阻害しており、早急な撤去が必要である。NIC-24の道路改修が現在行われているが、取付け部盛土法面の施工に不備があり、雨季の降雨により流失の可能性が高い。

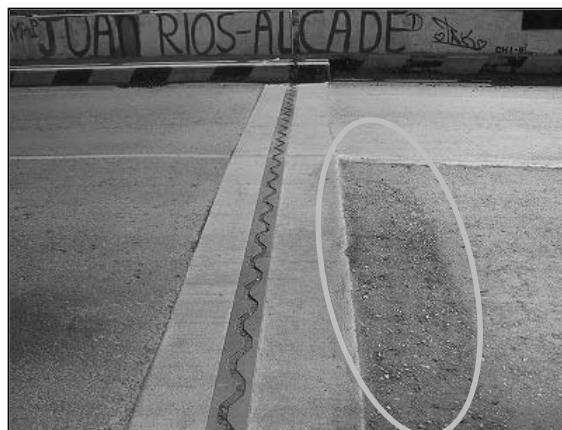
写真-2.9 伸縮装置背面の舗装状況（リオ・ネグロ橋）

取付け道路の路面補修を行っているが、橋梁接続部に施工不良が原因で段差が生じている。

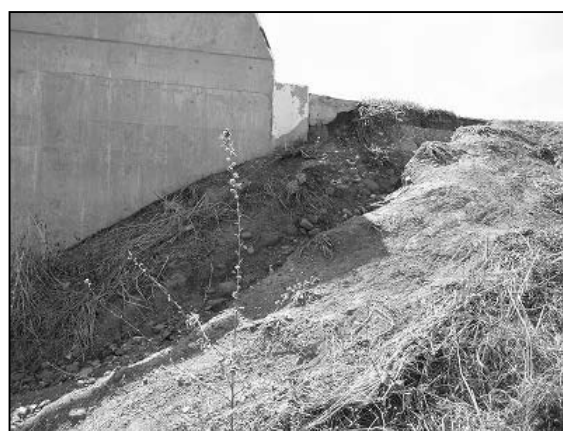
写真-2.10 ウィング取り合いの法面状況（リオ・ネグロ橋）

橋台ウイング部の路面排水による法面の侵食が発生している。法面の植生および、路面排水の端部処理を改良するのが望ましい。

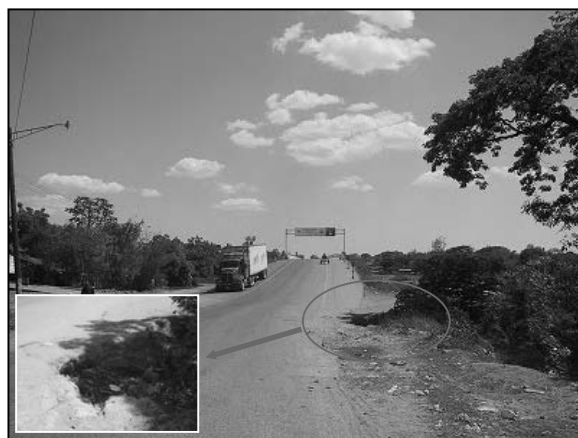
写真-2.11 取付け道路部の状況（エル・ガジョ橋）

取付け道路部に設置された横断管下流部に洗掘痕があり、道路部分への崩壊が進み、通行への支障が懸念される。雨季前の補修が望ましい。

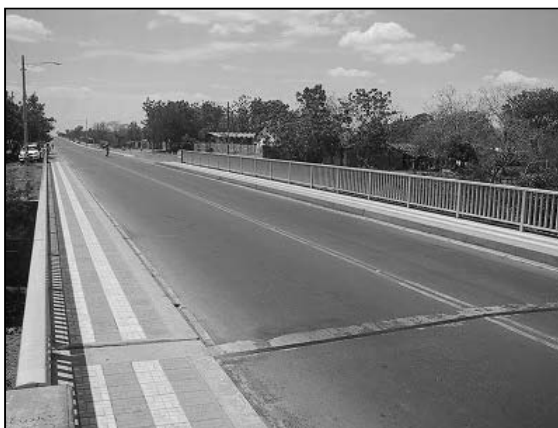
写真-2.13 橋面舗装の状況（ラス・マデラス橋）

路面補修が実施され、橋面舗装の状態は良好である。

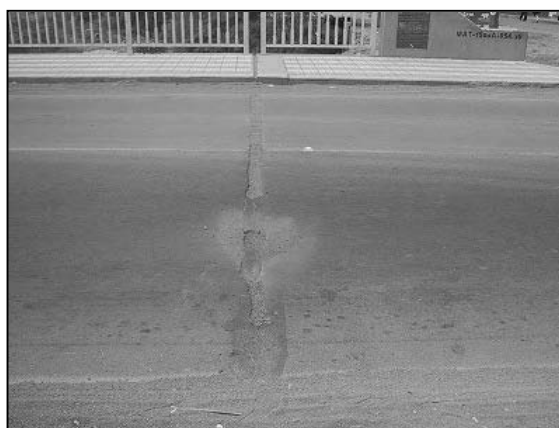
写真-2.14 オーバーレイによる舗装改修の状況（セバコ橋）

橋面舗装のメンテナンスを行っているが、施工方法が不適切である。舗装改修時には旧舗装部を撤去し、新規舗装をすることが望ましい。（オーバーレイのため伸縮装置部に不具合が生じ、橋面荷重増の影響がある。）

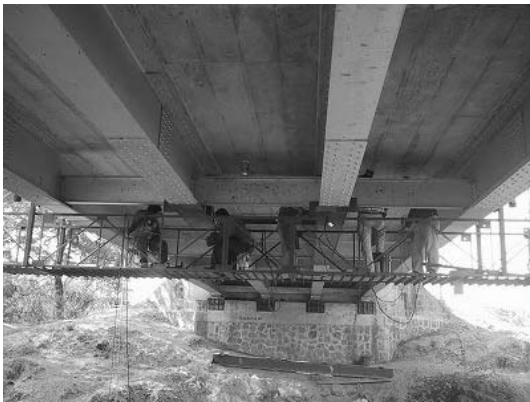
写真-4.1 鋼橋の主桁補強工事

現地での鋼橋の主桁補強工事は、写真-4.1 のように主桁下フランジに鉄板を溶接する工事を行っていた。補強方法には問題はないが、橋梁を通行車両は交互通行により規制していたが、橋梁形式が鉸桁構造であり、主桁の剛度がコンクリート橋に比べ高いことから車両の通行時に発生する振動は無視できず、溶接の品質が劣ることが懸念される。

以上の現地状況から、適切な施工とは判断することができない、不適切な道路・橋梁の維持管理は危険性が増すばかりでなく、経済的・資金的にも非効率となる。道路・橋梁の維持管理に関わる技術移転の実施が必要である。

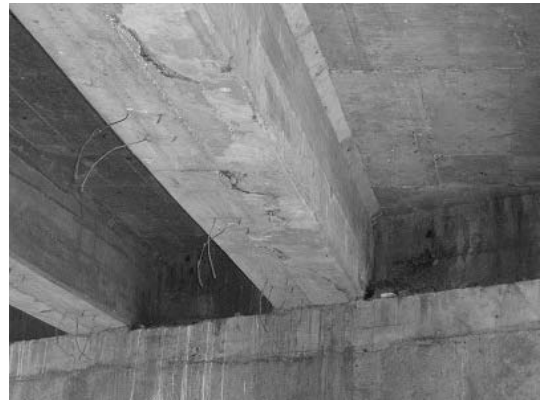
写真-4.2 コンクリート橋 主桁補強

また、写真-4.2 は既設コンクリート橋のフランジを拡幅したのものであるが、結束していた鉄線が露出し、拡幅部分のコンクリートの表面処理が悪く、この部分からの劣化が懸念される。

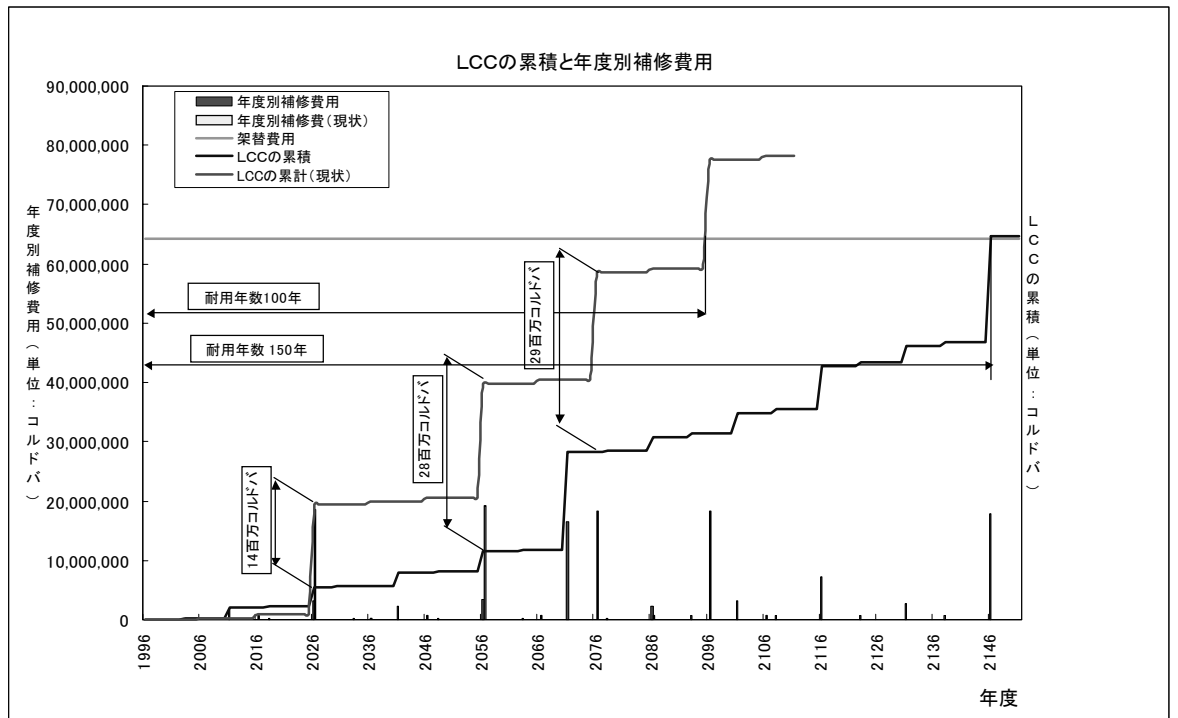
図-4.1 ラス・ラハス橋（鋼トラス橋）

各ケースにより維持管理費を算出した結果、計画的に維持管理を行うケース2の場合、ケース1に比べ供用開始30年で約14百万コルドバのコストを抑えた状態で供用性能を維持でき、30年後との維持管理費の差は大きくなり、今回橋梁の寿命と想定した条件では供用開始後100年で初期投資額を超え、耐用年数となる結果となった。ケース2では、15年と約50年間の供用期間に差が生じる結果となった。図-4.1に結果を示す。
