第2章 要請内容の確認

2-1 要請の背景

2-1-1 港湾の位置づけ

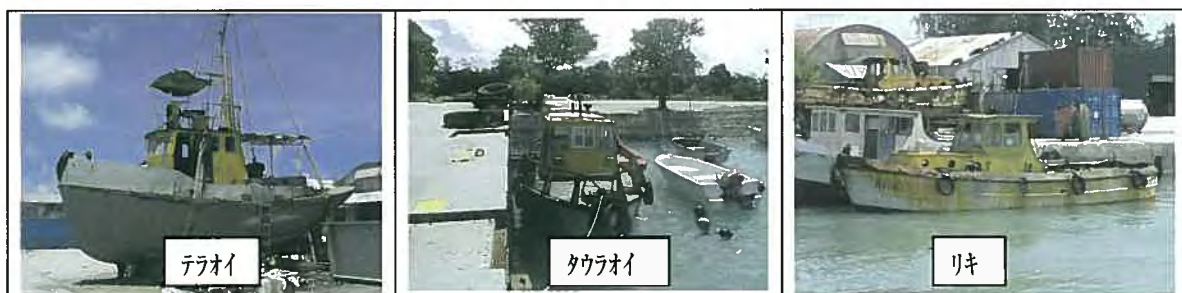
表 2-2-7 曳船、港湾公社所有船舶一覧

名称	テラオイ Teraoi	タウラオイ Tauraoi	リキ Riiki
長さ(m)	10.0	8.0	12.2
幅(m)	4.0	3.5	3.7
喫水(m)	2.0	1.0	1.0
馬力(HP)	250	100	210
建造年	1978	1979	1976
現状	稼働せず	稼働せず	稼働中
備考	旧埠頭にて修理中	馬力小さく台船曳航困難	エンジントラブル多発

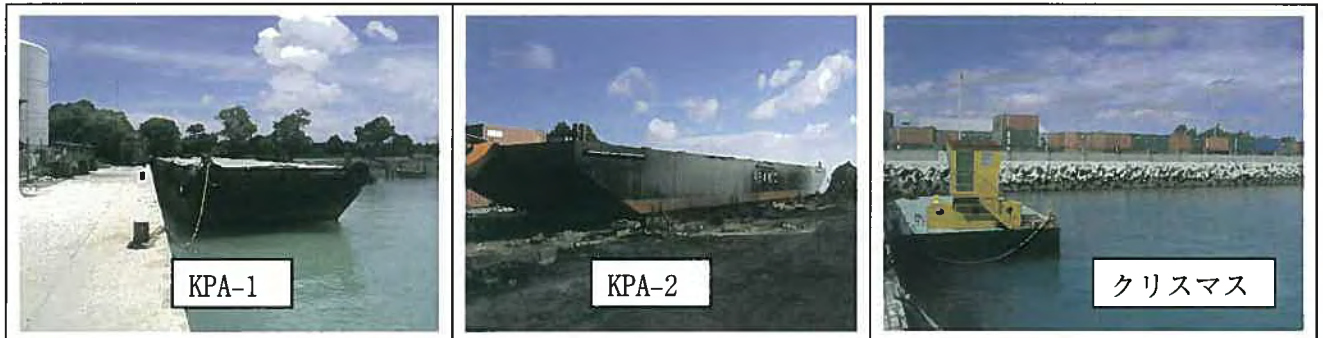
表 2-2-8 台船、港湾公社所有

沖取り作業は1980年代に製作され老朽化の著しいバージと2004年完成の大型バージでの作業であった。しかし調査期間中2007年大型バージと同等船が進水し、コンテナ搭載能力最大10TEUの2バージ体制になった。台船8号は鋼板の腐食が著しく使用は困難である。

名称	KPA No.1	KPA No.2	クリスマス	Barge No.8
長さ(m)	28.0	28.0	15.0	18.0
幅(m)	7.0	7.0	8.0	6.5
高さ(m)	3.0	2.0	2.0	1.5
建造年	2004	2007	2007	1988
備考	A\$300,000 建造	8月進水	自航台船	使用不可
