パキスタン国
全国総合交通網計画調査(実証事業)
最終報告書(和文要約)

パキスタン国全国総合交通網計画調査 (実証事業): ジーラムバレー橋梁改修工事

最終報告書（和文要約）

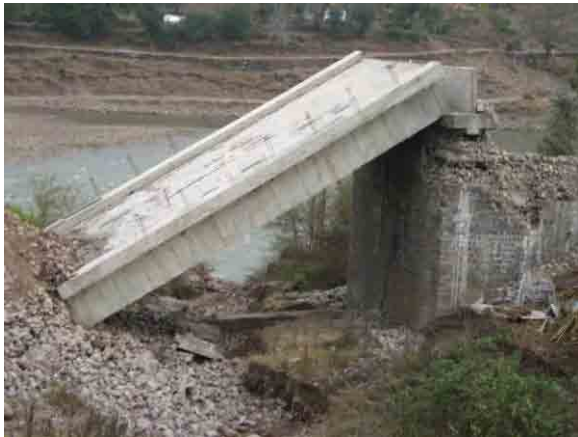
震災時の既設橋梁状況

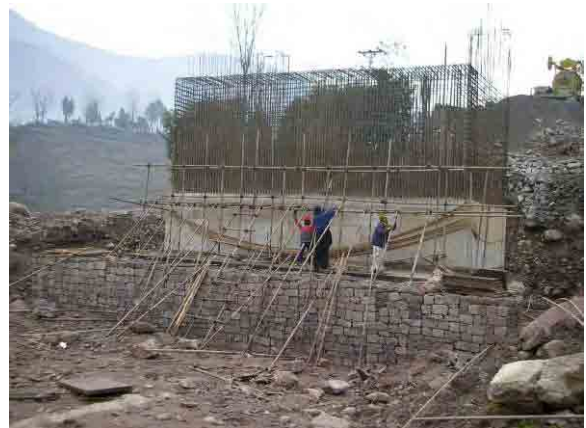
橋台施工状況

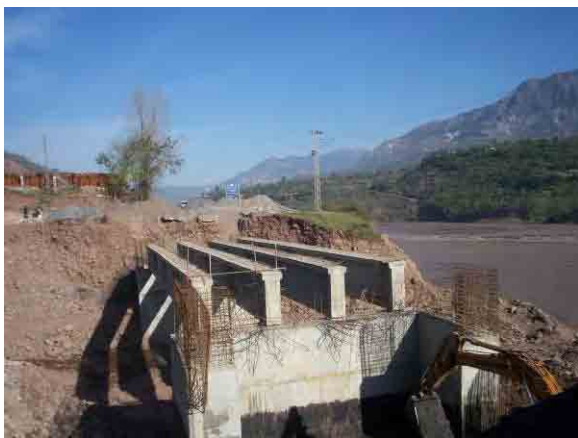
PC 桁架設状況

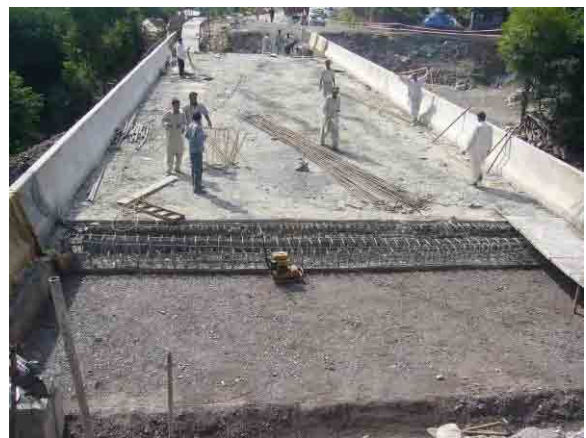
上部工施工状況

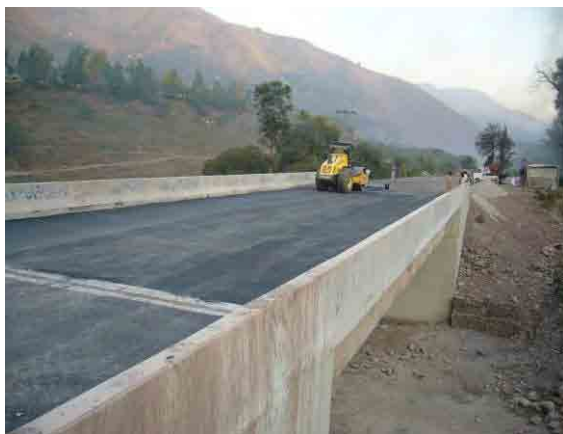
舗装工施工状況

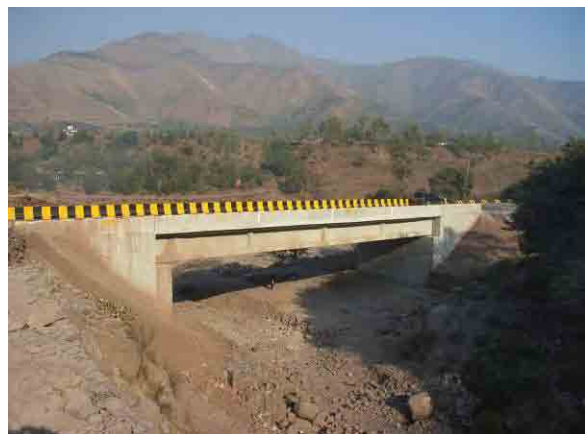
橋梁修復工事完成

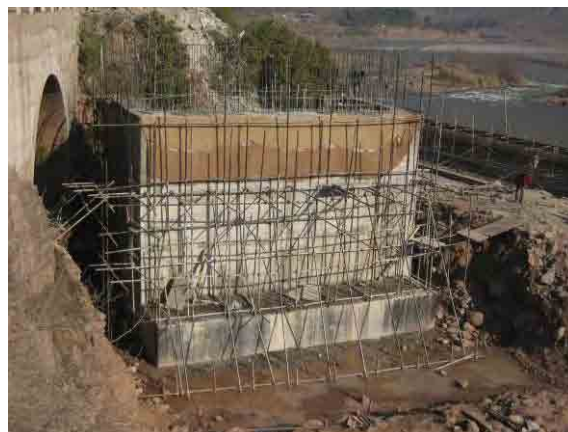
橋台施工状況

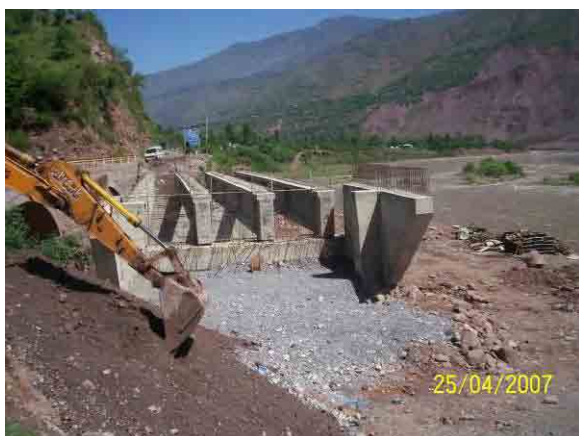
PC 桁架設状況

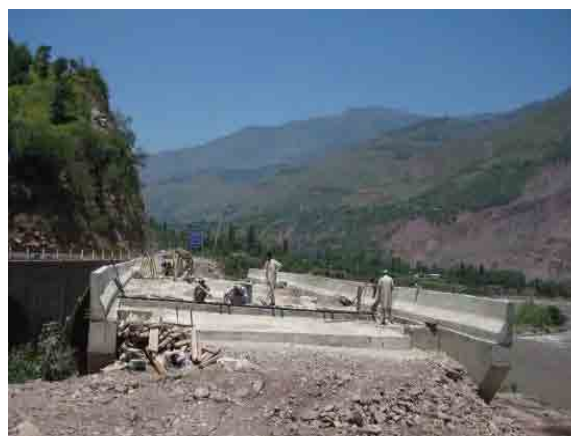
上部工施工状況

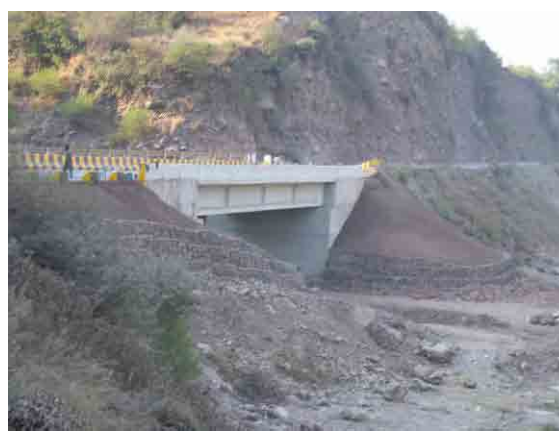
橋梁修復工事完成

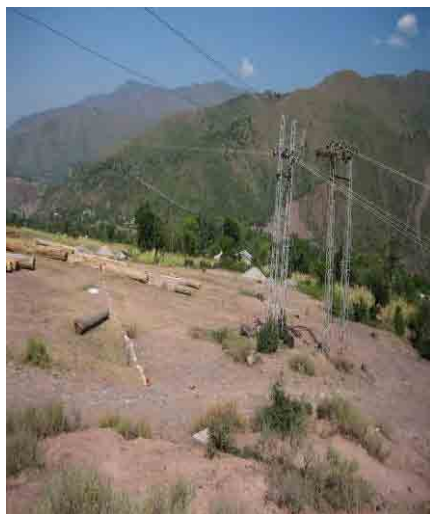
斜面掘削前状況

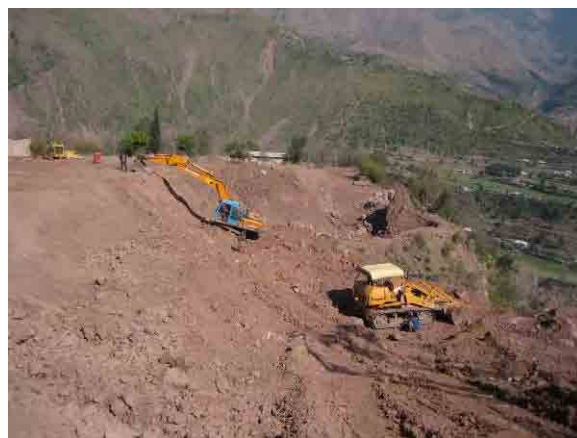
施工段階において、上部掘削面に出現したのり面の地質状況が巨レキを含むものでモルタル吹付工の採用が適切でないと認められた。このため、費用対効果を勘案して以下のように計画内容を変更して施工した。

斜面上部掘削状況

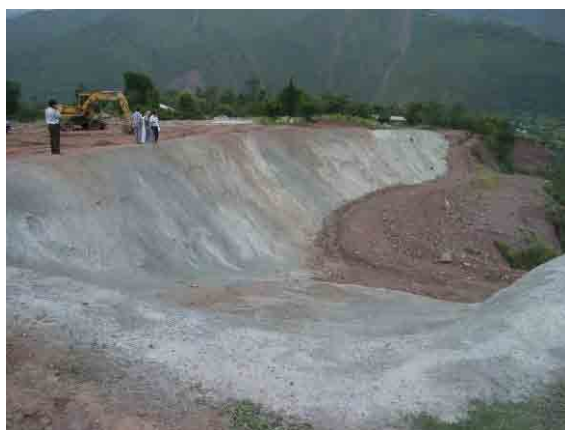
モルタル吹付け工完了

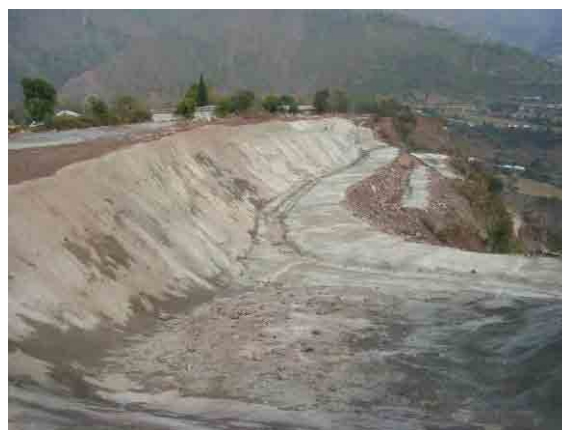
モルタル吹付け工及びコンクリート張工完了

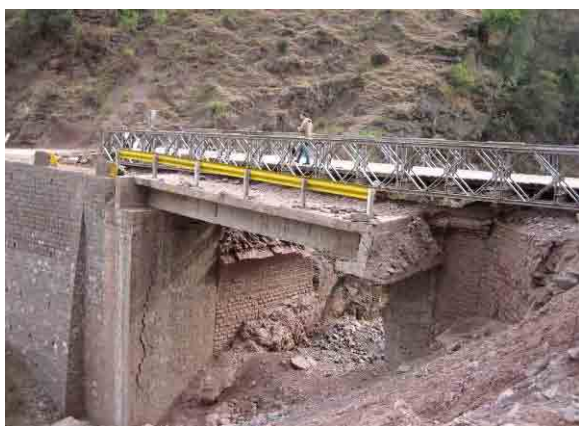
震災時の既設橋梁状況

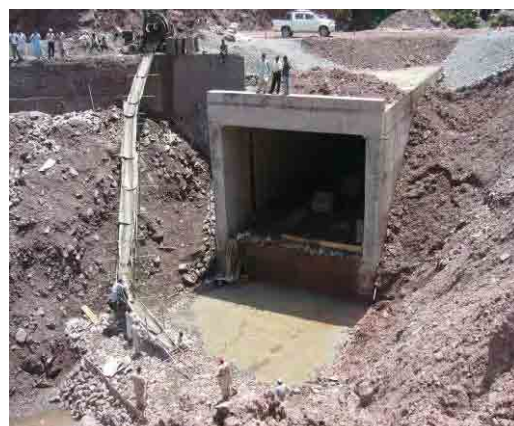
ボックスカルバート工完了

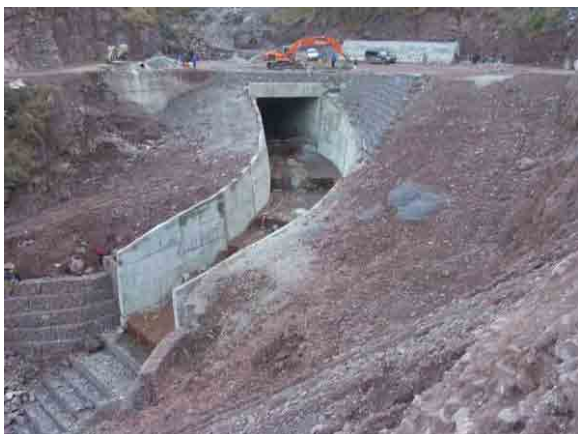
流路工完成

- 25m の例外的な曲線半径を採用して道路を山側ではなく谷側に盛土してシフトする。
- ボックスカルバートを延長するとともに 66m の U 型流路工を設置して盛土のり尻を保護する。
- 拡幅のための盛土はガビオンにより保護する。
- 現道を現有の幅のなかで出来るだけ広くするため山側に練石擁壁を設ける。

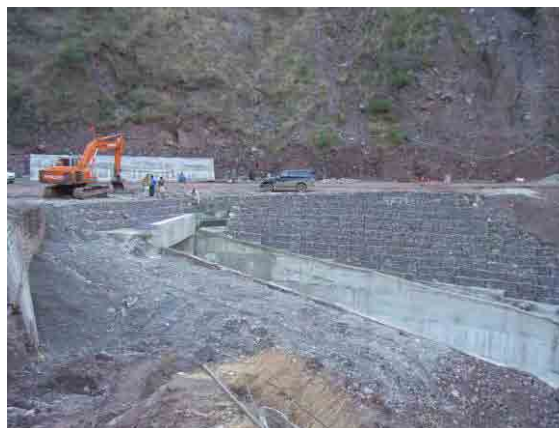
ガビオン擁壁工及び盛土工状況

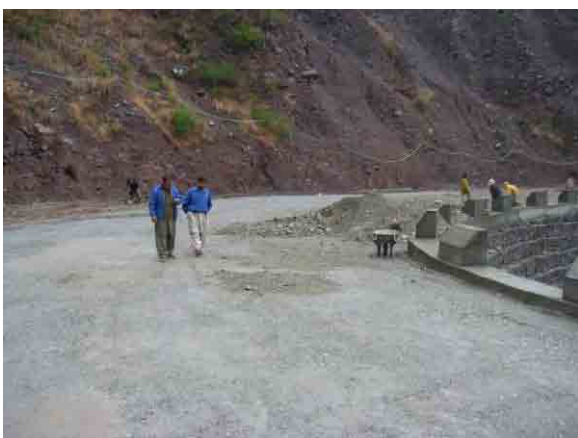
路盤工施工状況

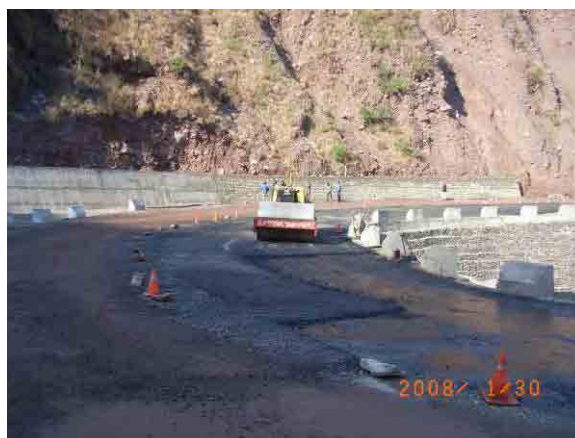
舗装工施工状況

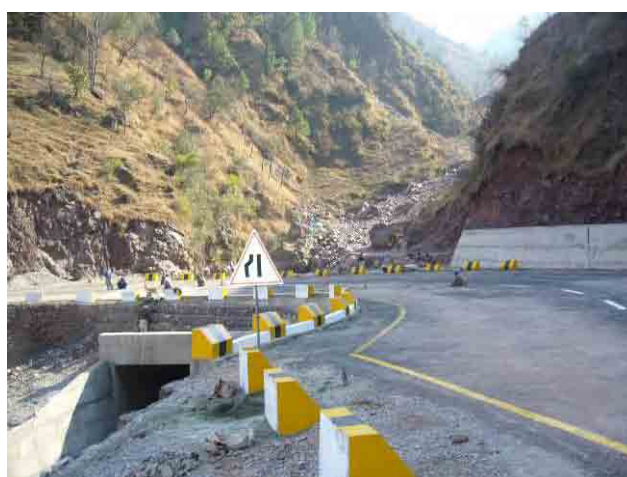
橋梁修復工事完成

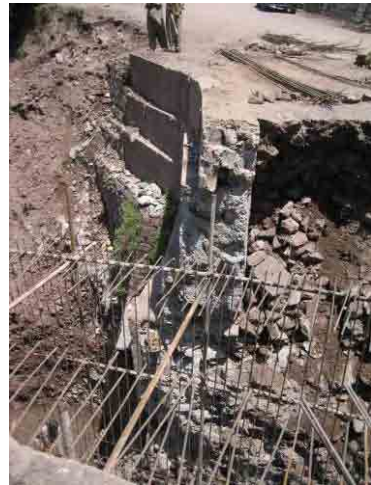
既設カルバート撤去工

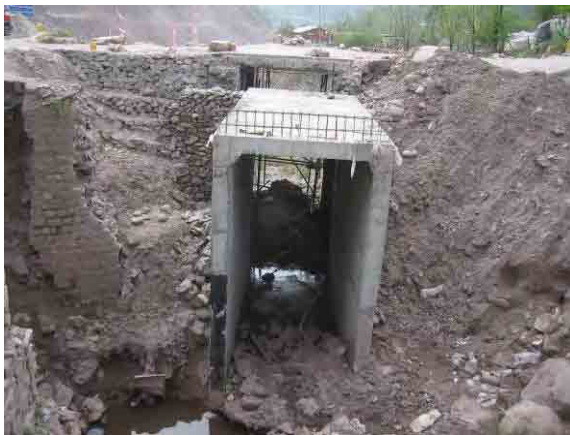
ボックスカルバート工完了

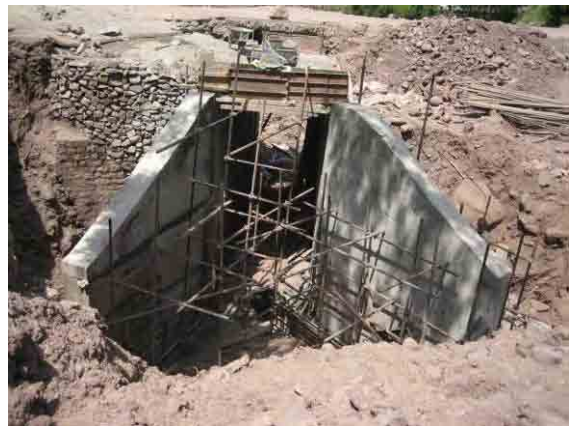
翼壁工状況

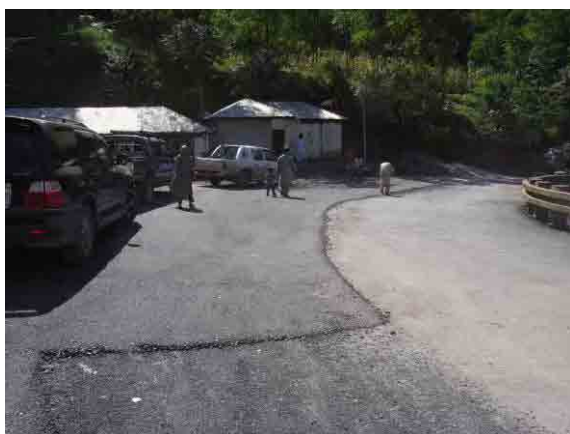
舗装工施工状況

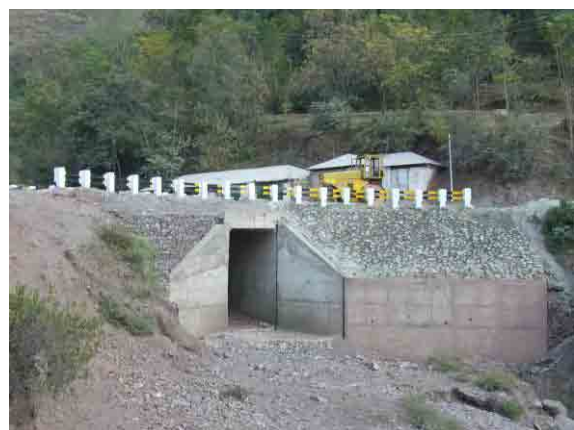
橋梁修復工事完成

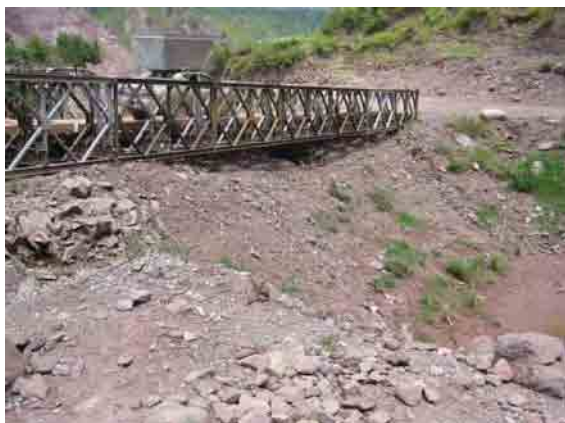
震災時の既設橋梁状況

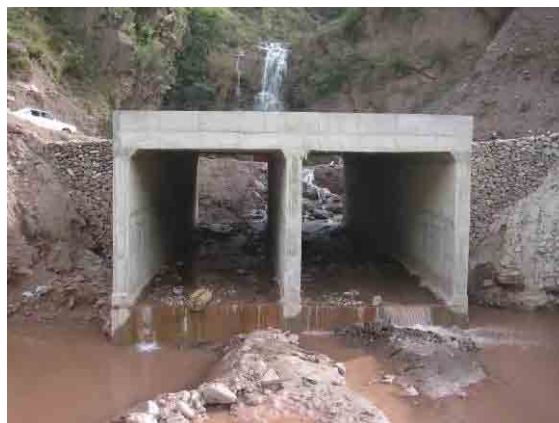
ボックスカルバート工完成

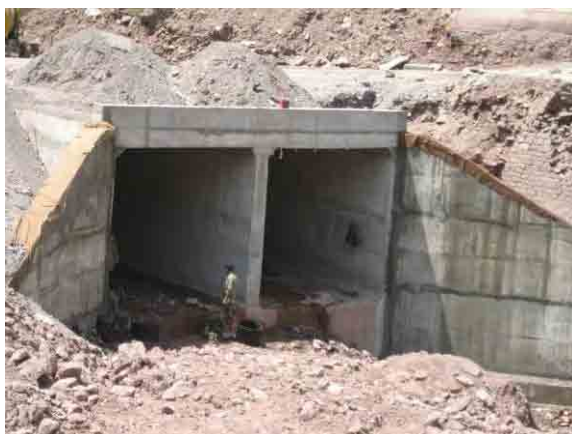
翼壁工状況

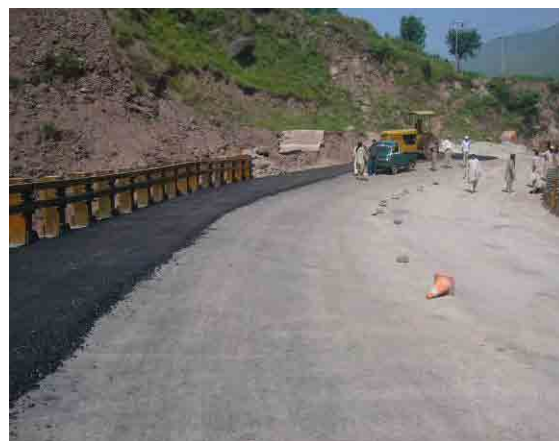
舗装工施工状況

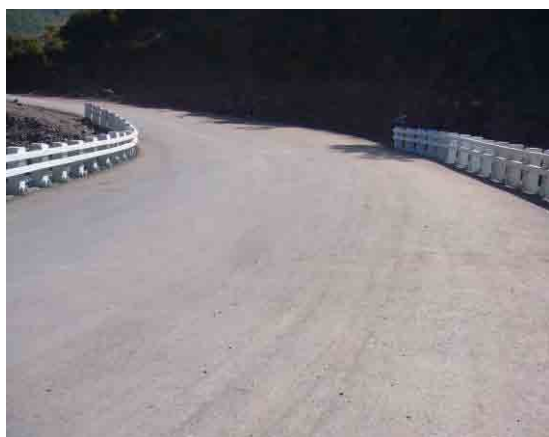
舗装工完了

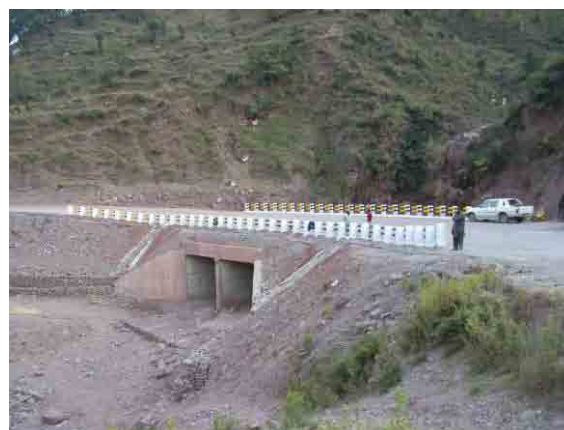
橋梁修復工事完成
