**EL ESTUDIO SOBRE  
SISTEMA DE MONITOREO Y ALERTA TEMPRANA  
PARA DESLIZAMIENTOS E INUNDACIONES  
EN ÁREAS SELECCIONADAS EN EL DISTRITO  
CAPITAL DE BOGOTÁ Y EL MUNICIPIO DE SOACHA  
EN LA REPÚBLICA DE COLOMBIA**

**INFORME FINAL  
VOLUMEN 2 REPORTE PRINCIPAL**

**AGENCIA DE COOPERACIÓN INTERNACIONAL  
DEL JAPÓN (JICA)**

**PACIFIC CONSULTANTS INTERNATIONAL  
OYO INTERNATIONAL CORPORATION**

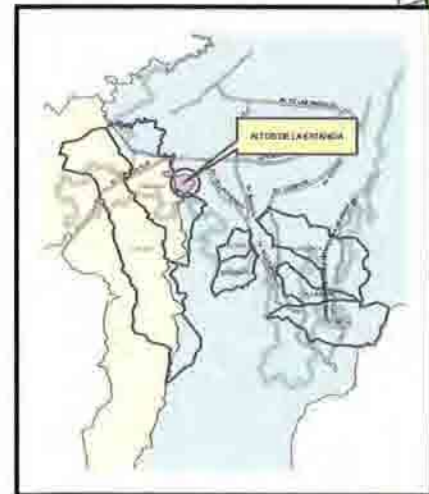
- LEYENDA**
- AREA AFECTADA SI HAY OBSTRUCCION
  - CHIGÜAZA 25 AÑOS
  - LIMITE DE CUENCA
  - CAR Lluvia
  - CAR Nivel de agua/Descarga
  - DPAA Nivel de agua/Lluvia
  - DPAA Lluvia
  - EAAB Lluvia
  - EAAB Nivel de agua/Descarga
  - IDEAM Lluvia/Clima
  - DPAA Nivel de agua
  - HIDROGRAFÍA
  - CURVAS DE NIVEL (10m.)
  - ★ PUNTOS DE MONITOREO

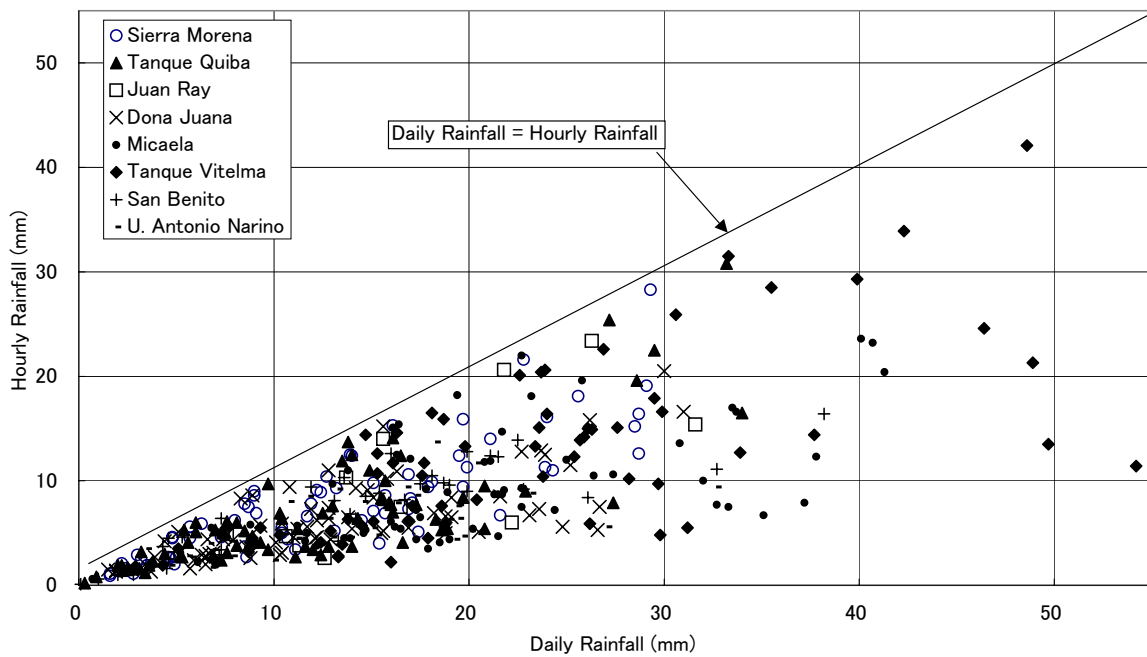
Figura 2-14 Relación entre La Precipitación Diaria y la Precipitación Horaria en las Estaciones de DPAE en 2000-2006

La Figura 2-14 muestra la relación entre precipitación diaria y horaria en las estaciones de DPAE entre 2000-2006. El máximo valor de precipitación diaria de cada mes desde el 2000 hasta 2006, y la lluvia horaria también es el valor máximo valor de precipitación horaria de cada mes desde 2000 al 2006. De la figura, el porcentaje de la cantidad de precipitación horaria a la cantidad de precipitación horaria es de cerca 40-60%, lo cual significa que la lluvia fuerte termina en corto tiempo. Las Figura 2-15 y Figura 2-16 muestran la distribución en 1:00-24:00 en el Tanque Quiba y la estación de Micaela, respectivamente. Estos 10 ejemplos en cada figura son los 10 ejemplos superiores (en cada figura) de la cantidad de precipitación diaria alta desde Octubre 2000 hasta Agosto 2006 en la estación de Tanque Quiba, y desde Octubre de 2000 hasta Julio 2006 en la estación de Micaela. En el Tanque de la estación Quiba, la distribución de la precipitación se puede clasificar en dos (2) modelos. Uno es una curva comparativamente moderada tal como 2002/4/25 y 2003/4/12 y 2002, y otra es una curva muy pendiente tal como 2005/9/25 y 2006/4/30, en la cual la precipitación horaria más alta casi equivale a la cantidad de precipitación diaria. En la estación Micaela, la distribución puede clasificarse también en dos (2) modelos. Uno es una curva muy moderada tal como 2001/11/12 y 2002/6/22, y la otra es una curva comparativamente empinada tal como 2003/9/27 y 2005/10/23
