CAPÍTULO 3 SOCIO ECONOMIA Y DESARROLLO DE LA CIUDAD

3.1 General

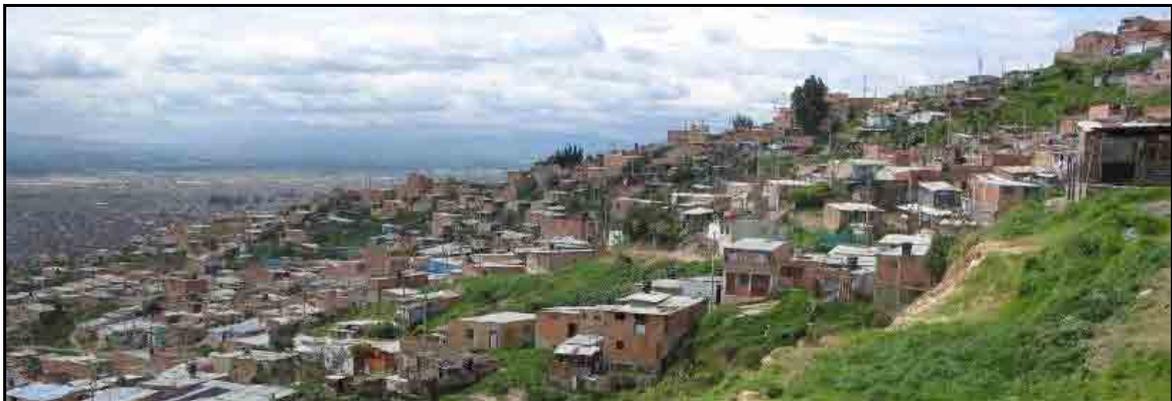
Foto 3-1 Patrón Típico de Expansión Urbana

Los procesos de gestión de cierre de las canteras carecen de cumplimiento estricto. Los planes de recuperación de la tierra han sido difíciles de implementar. Muchas áreas de minas antiguas se han dejado tal cual, volviéndose áreas objetivo para nuevos asentamientos informales. Como se muestra en las siguientes fotos, la expansión urbana incontrolada con estructuras pobres se puede encontrar en muchos lugares dentro del territorio del municipio, y tal situación crea las condiciones desfavorables de vida (infraestructura pobre como carencia de vías, suministro de agua y alcantarillado, encarando amenazas, etc.)

Debido al arribo permanente de inmigrantes al municipio de Soacha, las áreas de las viviendas están siendo forzadas a expandirse. Sin embargo, la tierra apropiada para vivir ya ha sido ocupada y consecuentemente son los únicos espacios disponibles para tales inmigrantes bajo estas condiciones duras alrededor de las áreas mineras (canteras).

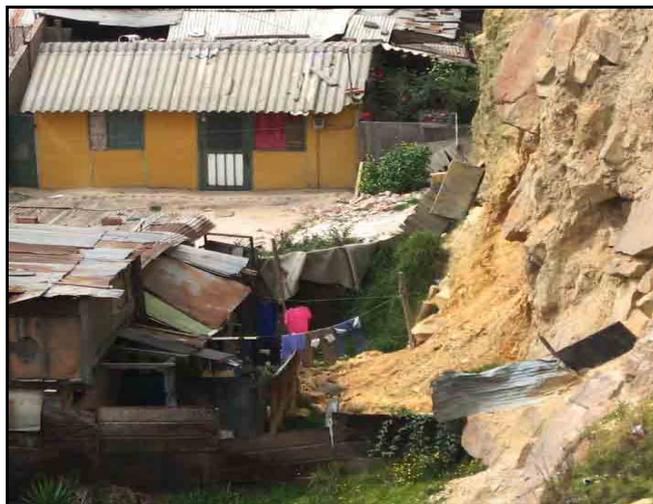
Foto 3-2 Casas Construidas en la base del Talud de Una Mina Antigua y que Están Encarando Amenaza por Deslizamientos

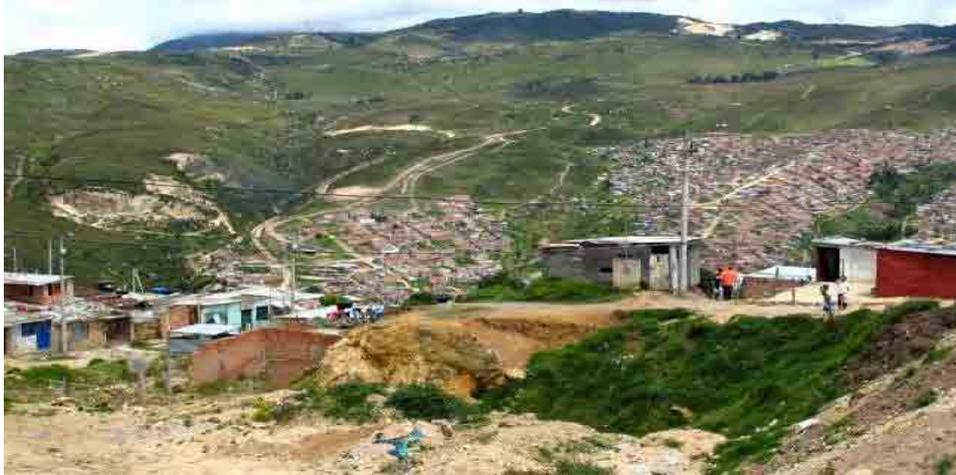
Foto 3-3 Crecimiento de los Barrios sobre las Colinas Rurales

La Foto 3-3 muestra el caso de Altos de Cazucá, en donde una colina entera ha sido cubierta con muchos barrios en los cuales 60,000 personas viven sin ningún plan en términos de desarrollo urbano.

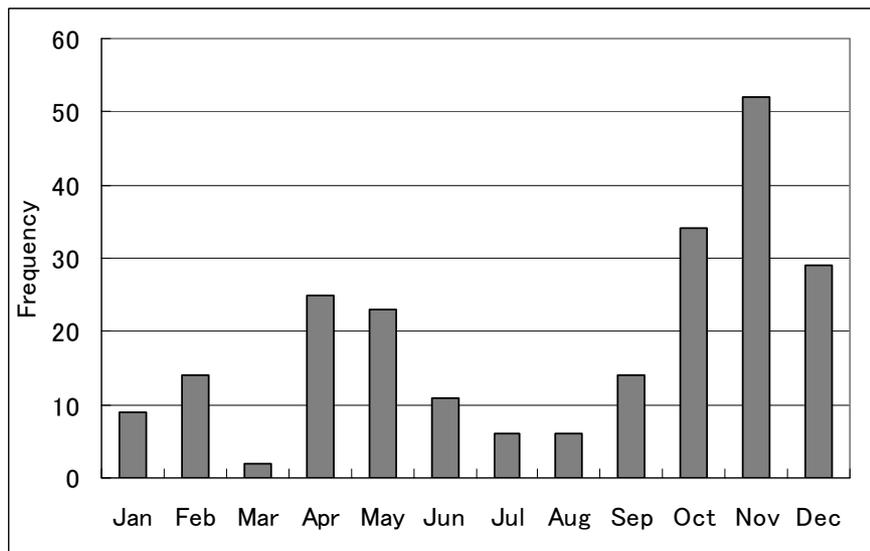
Figura 4-1 Frecuencia de los Eventos de Inundación (2001 agosto - 2006 junio.)
En las Localidades de Tunjuelito, Rafael Uribe, San Cristóbal, Ciudad Bolívar y USME

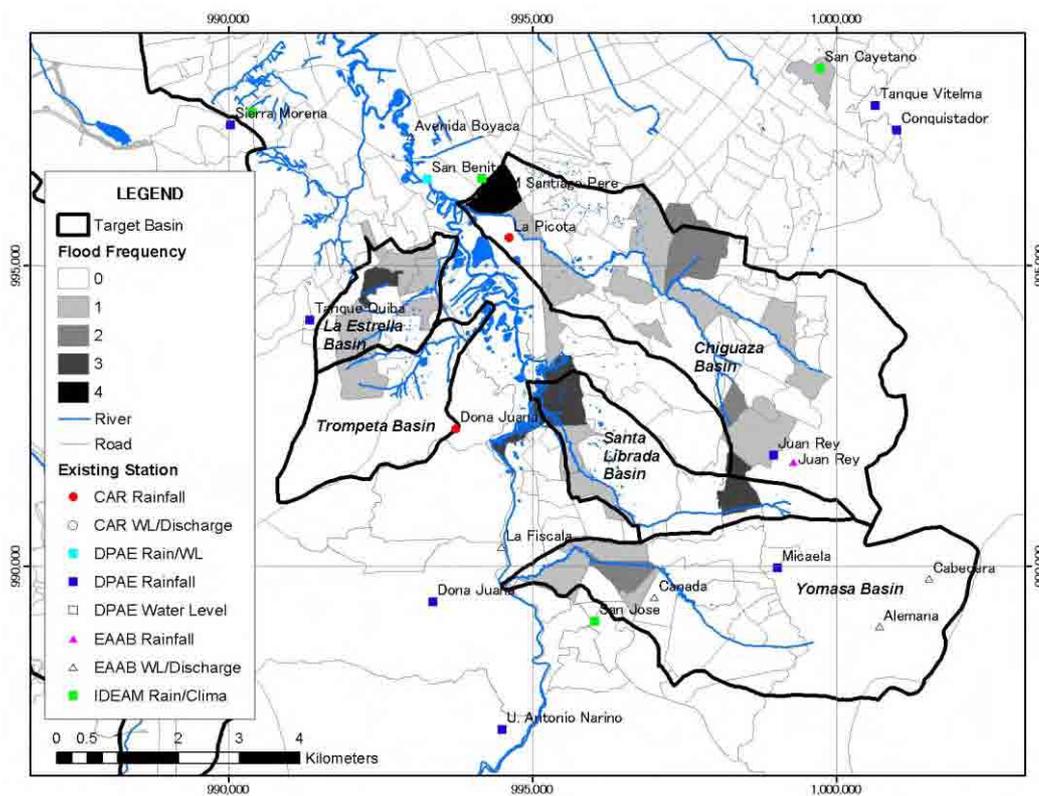
Figura 4-2 Frecuencia de Inundación en la Cuenca Objetivo en Bogotá

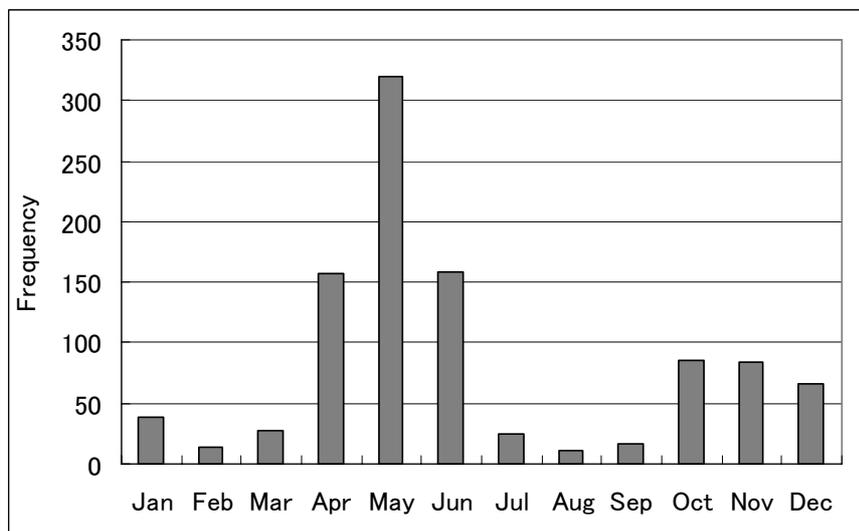
La Figura 4-3 muestra la frecuencia de los eventos de deslizamiento de tierra en cinco (5) localidades incluyendo las cuencas objetivo en Bogotá. Los deslizamientos de tierra frecuentemente ocurren en los últimos meses de la temporada invernal de marzo a mayo. La frecuencia como se muestra en la figura, incluye todos los eventos categorizados como “Fenómeno de Remoción en Masa” en los registros de desastres del DPAE de enero 2002 a julio 2006, el cual contiene varios fenómenos como falla del talud, caída de rocas, flujo de tierra, etc., y cuyas causas se presumen varían de precipitación a impactos accidentales. Muchos deslizamientos de tierra pueden suceder por impactos accidentales sin importar la lluvia. Con el fin de limitar el deslizamiento de tierra causado por condiciones naturales, principalmente lluvia tanto como sea posible, el análisis es conducido teniendo como metas solo los datos cuando el número de deslizamientos fueron registrados en la misma cuenca en la misma fecha, debido a que las causas del deslizamiento de tierra son difíciles de especificar con la información de la base de datos. Los eventos seleccionados, se muestran en la Tabla 4-3.

Figura 4-3 Frecuencia de Eventos de Deslizamiento de Tierra (2002 Enero. - 2006 Julio.) en las Localidades de Tunjuelito, Rafael Uribe, San Cristóbal, Ciudad Bolívar y Usme

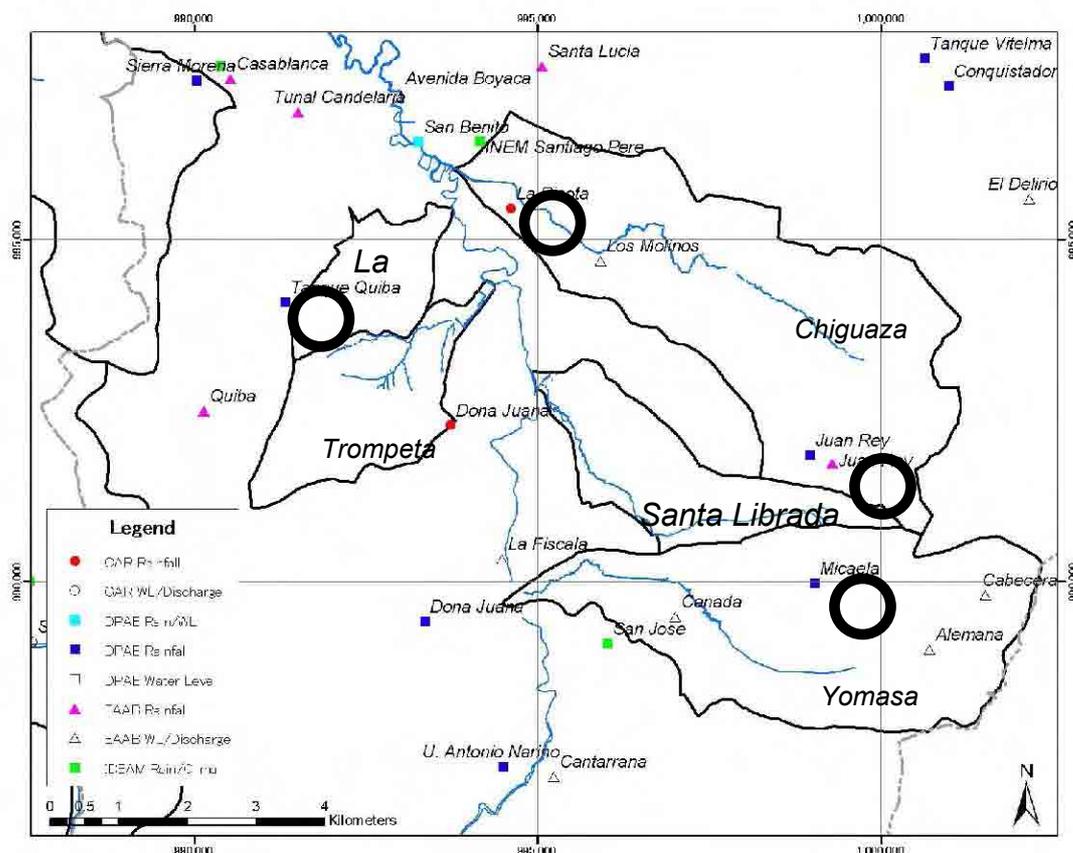
Las estaciones que usan los datos de lluvia para el análisis son: La Picota (CAR) para la cuenca Chiguaza, la estación Juan Rey (EAAB) para las cuencas de Chiguaza y Santa Librada, la estación Micaela (DPAE) para las cuencas de Santa Librada y Yomasa, y la estación Tanque Quiba del (DPAE) para las cuencas de la Estrella y Trompeta, las cuales son seleccionadas considerando sus ubicaciones. Las estaciones seleccionadas para el análisis se muestran en la Figura 4-4.

Figura 4-4 Estaciones Seleccionadas para el Análisis

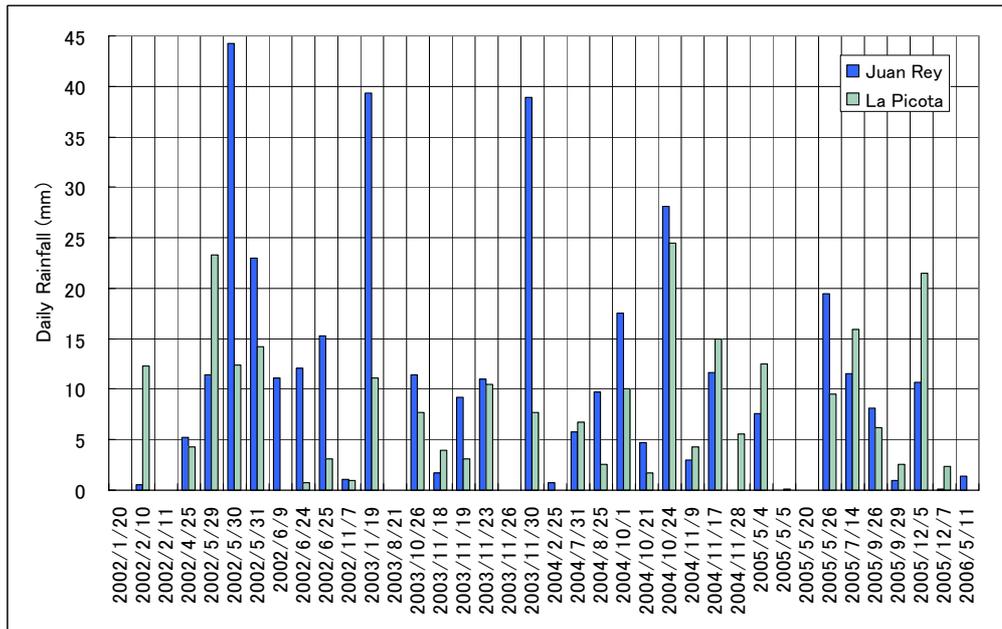
La Figura 4-5 muestra la precipitación diaria en todo el día cuando ocurrió en la Cuenca Chiguaza desde 2001 al 2006.

Figura 4-5 Relación entre los Eventos de Inundación en la Cuenca Chiguaza y la Lluvia Diaria en las Estaciones de Juan Rey (EAAB) y La Picota (CAR)

En la figura anterior, la inundación ocurre ocasionalmente cuando la cantidad de lluvia es muy pequeña o no hay lluvia.

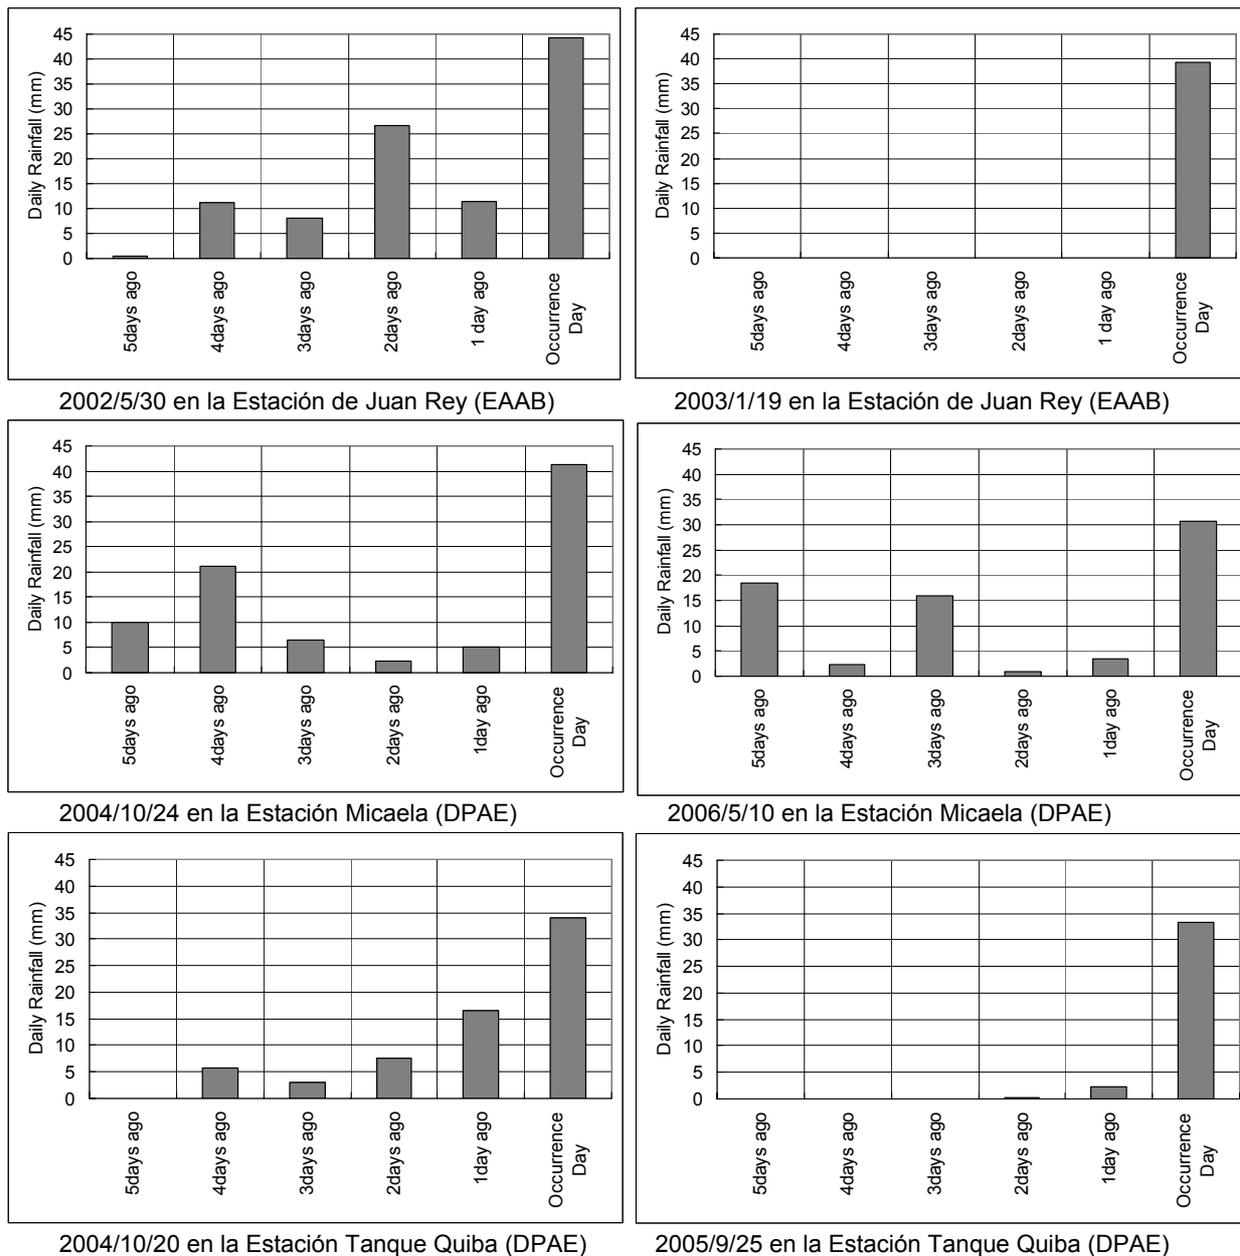
Adicional a las anteriores posibilidades, los antecedentes de lluvia pueden influenciar la ocurrencia de la inundación. La Figura 4-6 muestra el antecedente de lluvia cuando ocurrió la inundación. De las figuras, la influencia de los antecedentes de lluvia sobre la inundación no es clara.

Figura 4-6 Antecedente de Lluvia Cuando Ocurrió la Inundación

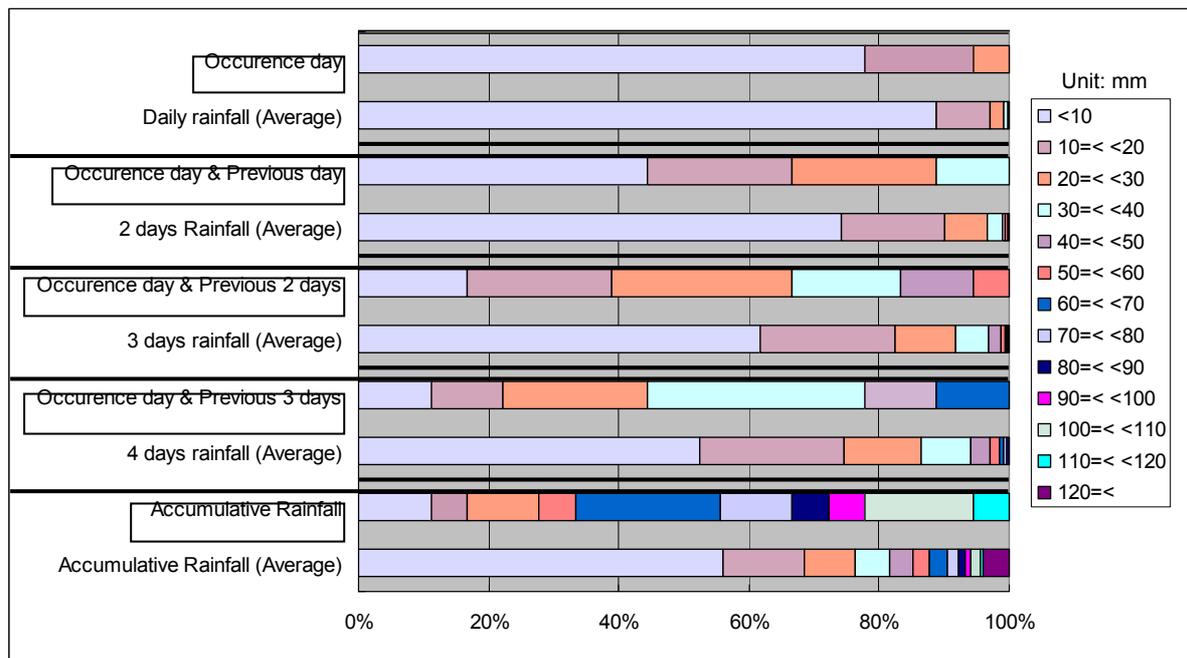
Figura 4-7 Varias Cantidades de Lluvia en la Ocurrencia de Deslizamientos y Valores Promedio en la Estación Juan Rey (EAAB)

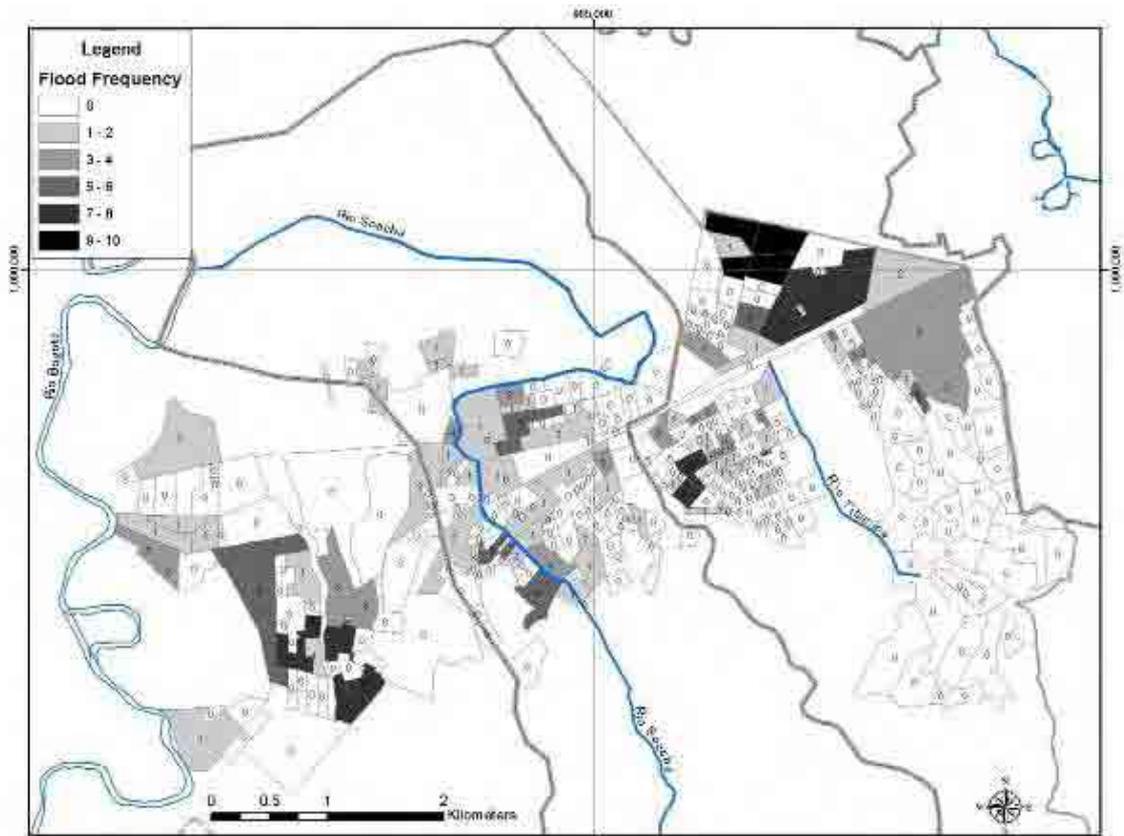
La Figura 4-8 muestra el número de eventos de inundación en cada barrio del área urbana de Soacha, y la Tabla 4-12 muestra la lista de los eventos de inundación en el área urbana de Soacha. La Figura 4-9 muestra el número de eventos de deslizamiento en cada barrio, y las Tablas Tabla 4-13 y Tabla 4-14 muestran la lista de todos los eventos de deslizamiento y la lista de los eventos de deslizamientos por análisis respectivamente. Los eventos de deslizamiento para el análisis están seleccionados de la misma manera que los análisis de deslizamiento de Bogotá.

Figura 4-8 Número de los Eventos de Inundación en la Zona Urbana de Soacha

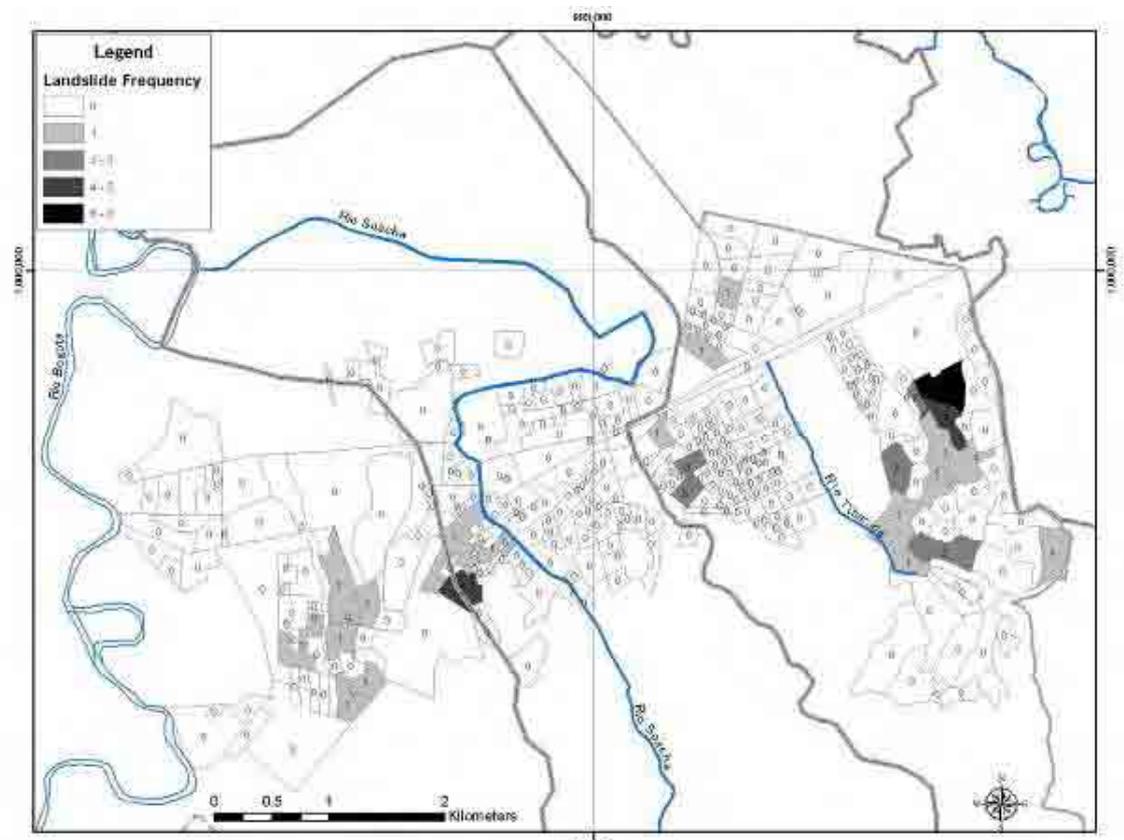
Figura 4-9 Número de Eventos de Deslizamiento en los Barrios del Área Urbana de Soacha

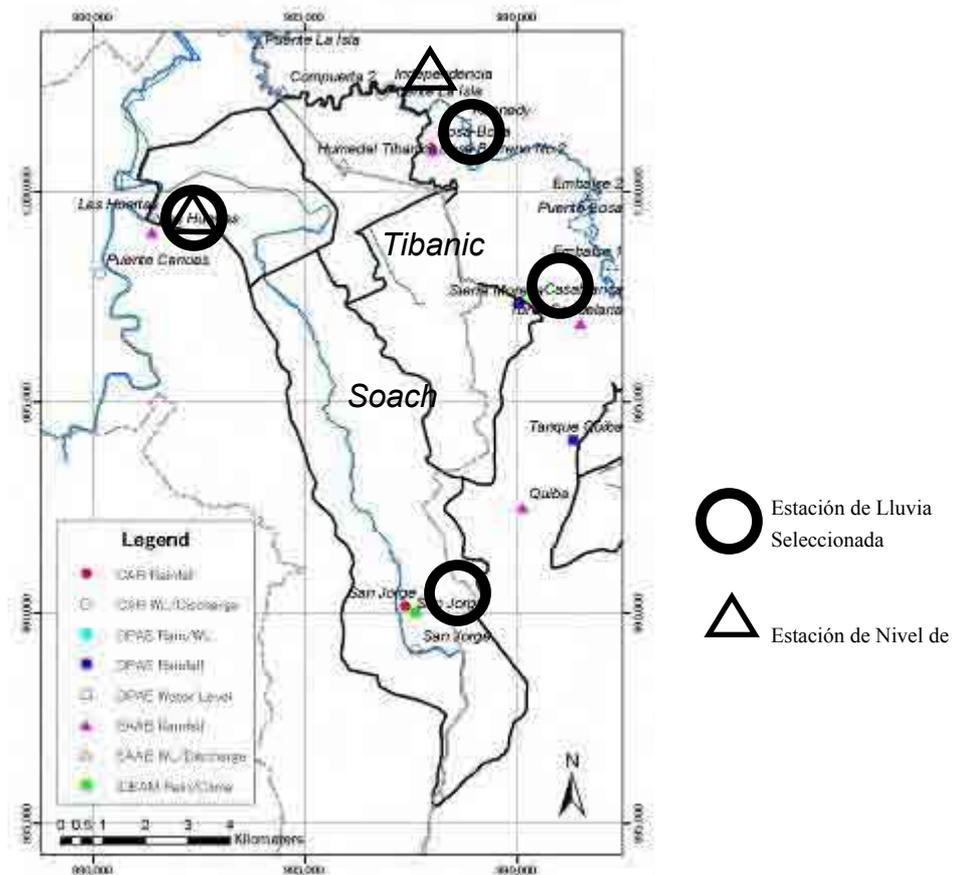
Las estaciones que usan los datos de lluvia para los análisis son: Las Huertas (EAAB), Bosa Barreno 2, Sierra Morena (DPAE) y San Jorge (IDEAM), y las estaciones que usan los datos de nivel de agua son: Las Huertas, Independencia (DPAE). Las estaciones seleccionadas para el análisis se muestran en la Figura 4-10.

Figura 4-10 Estaciones Seleccionadas para Análisis

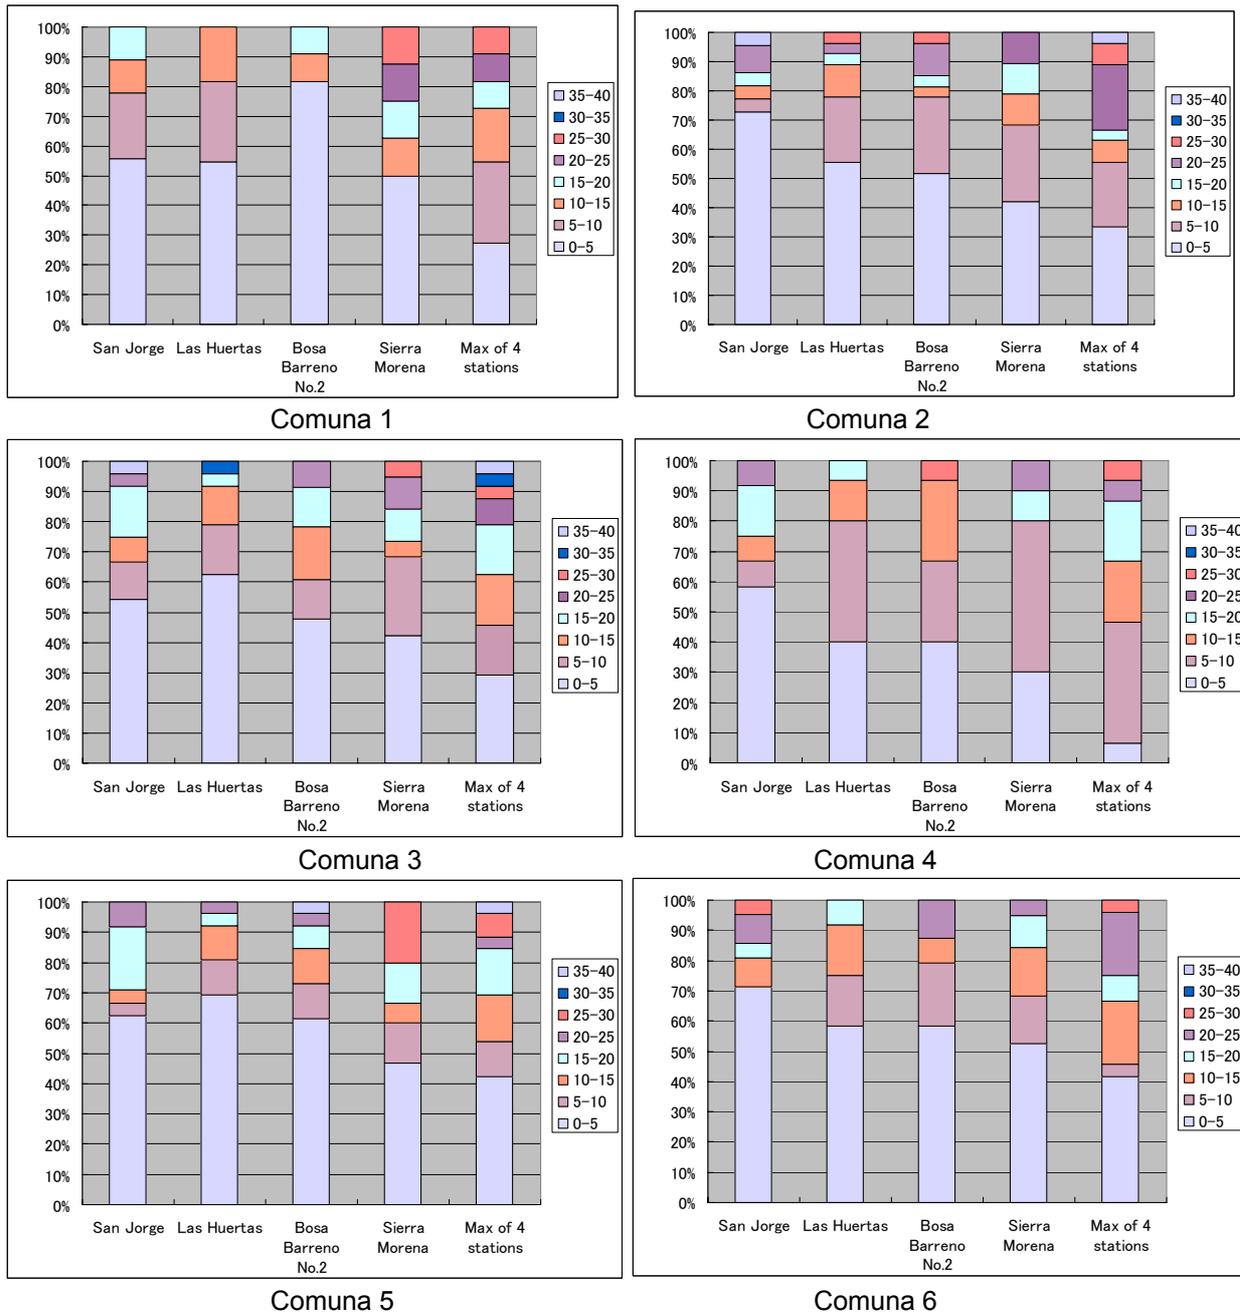
El área urbana de Soacha está dividida en seis (6) comunas como se muestra en la Figura 4-11. La relación entre los eventos de inundación en cada comuna y las cuatro estaciones de lluvia diaria se muestran en la Figura 4-12.

Figura 4-12 Lluvia Diaria en Eventos de Inundación en Cada Comuna

De las figuras anteriores, no se pudo encontrar la correlación más fuerte entre comuna/área y la lluvia de cada estación. Por lo tanto, la investigación de los valores del umbral en Soacha se realiza usando el máximo entre las cuatro (4) estaciones seleccionadas.

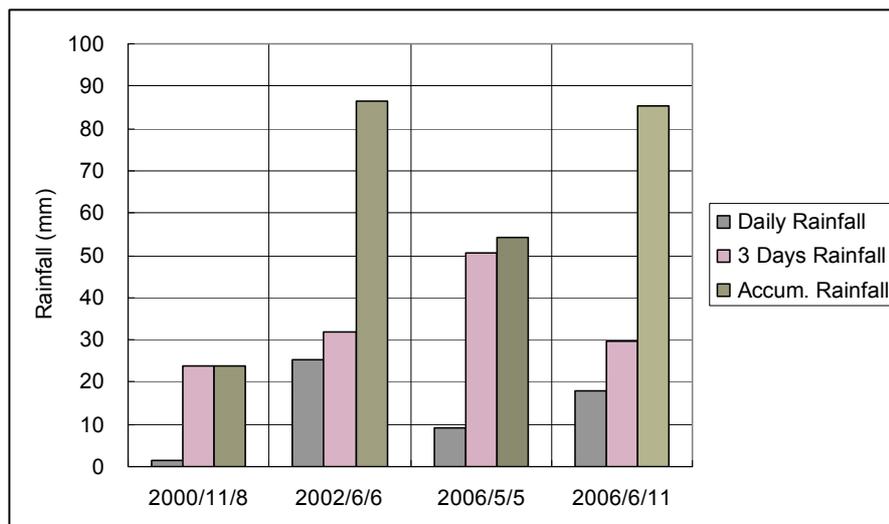
La Figura 4-13 muestra la lluvia diaria, tres 3 días de lluvia y el acumulado de lluvia en el día, cuando un número de deslizamientos ocurre en la misma fecha. Cada valor de lluvia es el máximo valor de las tres estaciones que se describe arriba.

Figura 4-13 Diariamente, 3 Días Lluvia Acumulada Cuando Ocurre El Deslizamiento

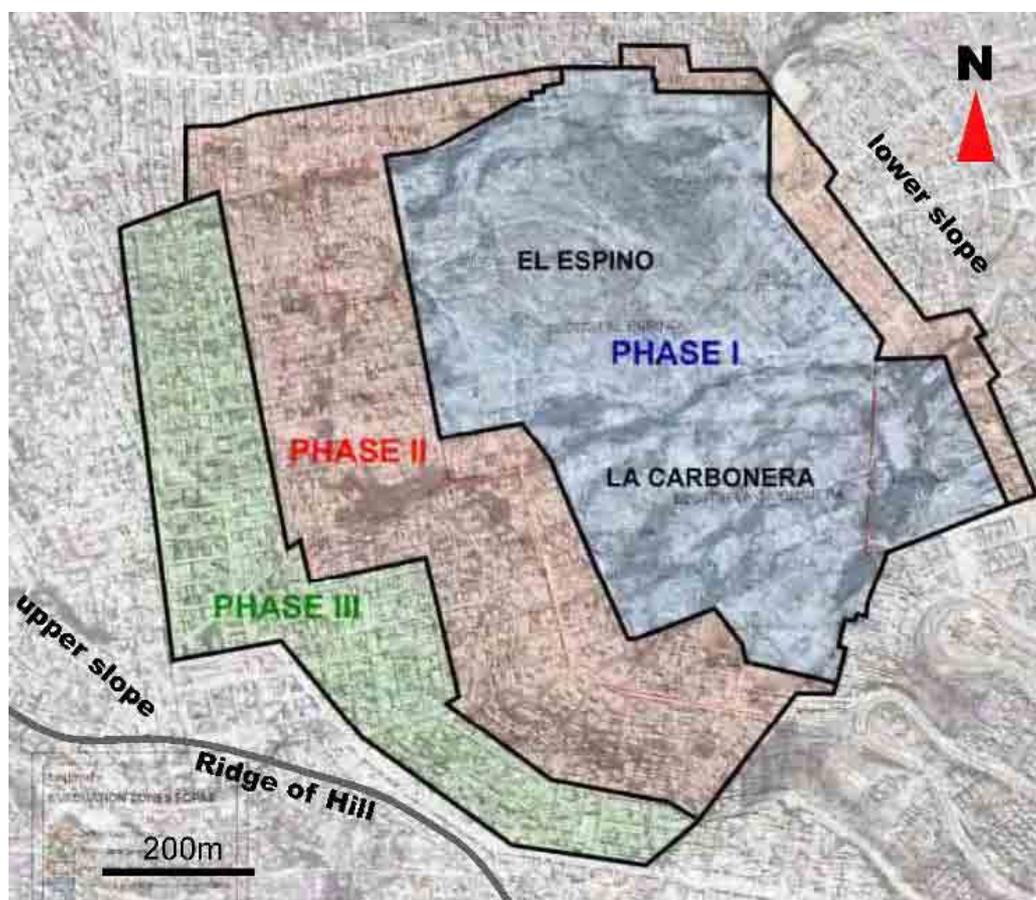
El área de deslizamiento en Bogotá es solamente un lugar, llamado comúnmente Altos de la Estancia que se encuentra al suroeste de Bogotá, al norte de Ciudad Bolívar. Desde aquí en adelante en este capítulo, Capítulo 5, el deslizamiento en el Sector Altos de La Estancia se llamará “el deslizamiento”. El deslizamiento se compone de dos masas mayores llamadas La Carbonera al sur y El Espino al norte y dispuestas allí cientos de miles de metros cúbicos y forzando a la reubicación de cientos de familias en un área aproximada de 100 hectáreas. El tipo de deslizamientos es principalmente un lento movimiento de masa acompañado con algunos tipos de pequeños movimientos. La DPAE dividió el área de deslizamiento en 3 zonas de alerta alta, alerta media y alerta baja o Fase I, Fase II y Fase III con el propósito de realizar el programa de reubicación como se muestra en la Tabla 5-1. La figura indica que no se encuentran residencias en el área de la Fase I, pero permanecen casa en la Fase II en el año 2007.

(Combinación de aero-fotografía y mapa topográfico)

Figura 5-1 Fases en Altos de La Estancia

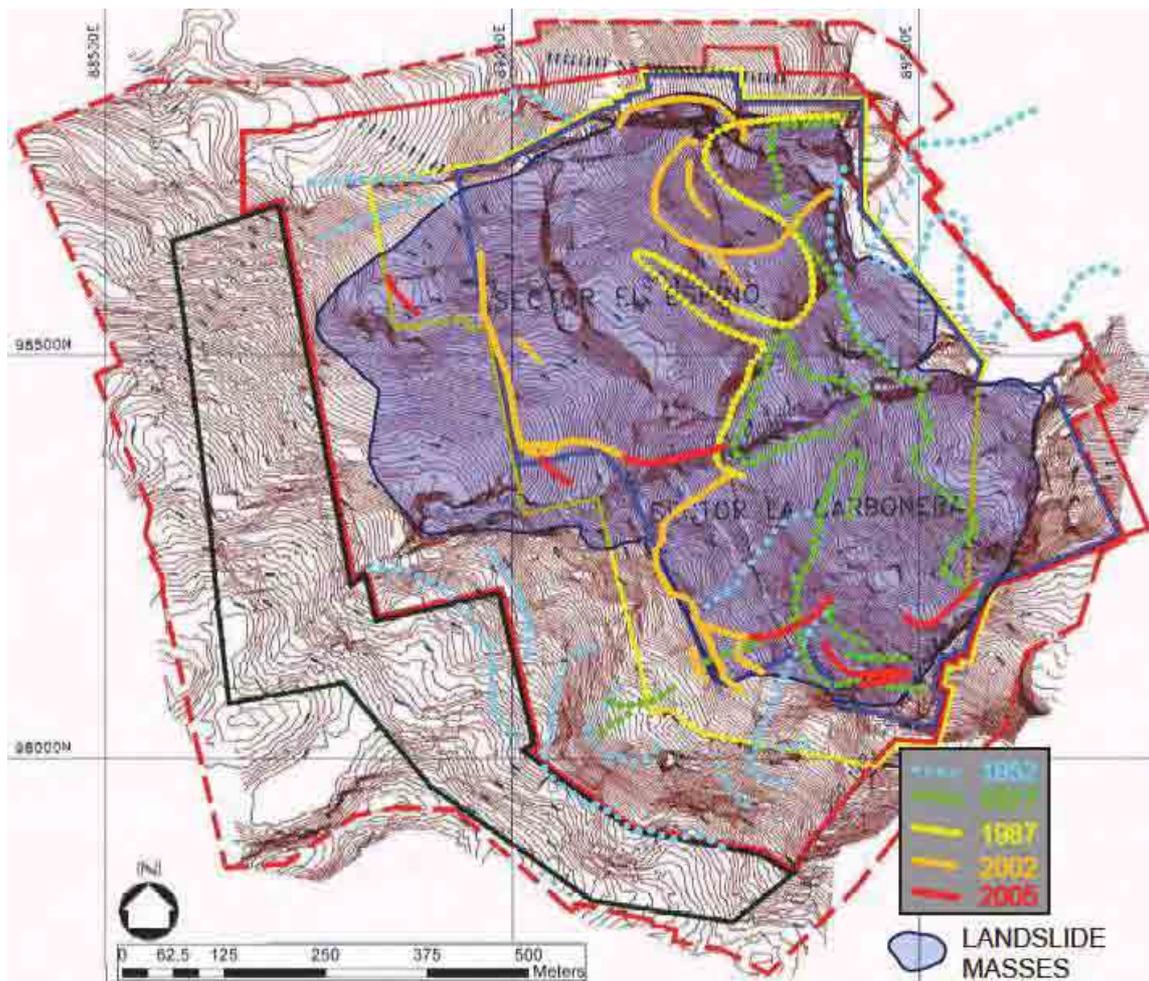
La forma del deslizamiento se viene observando claramente desde 1977. A pesar de la ocurrencia de los deslizamientos, la operación de canteras en el área se ha dado hasta los años 1990's, y las circunstancias pueden ser más serias. De acuerdo con la Figura 5-2, la cual muestra el desarrollo de grietas, estas grietas se observaban de la parte alta a la baja en 1952. Las grietas en 1952 pudieron no ser formadas por deslizamientos, pero han existido antes de que el deslizamiento ocurriera. Esas grietas pudieron ser vistas fácilmente antes de la actividad humana en la zona y posiblemente antes. Después de 1977, las grietas que se muestran en la Figura 5-2 tienden a dirigirse desde la parte baja del talud. El que las grietas dirigieran a la parte alta significa que el deslizamiento avanzó hacia arriba.

Vectores de desplazamiento, (Modificado de Monitoreo y seguimiento de los deslizamientos activos que afectan el sector Altos de la Estancia, localidad de Ciudad Bolívar, Bogotá D.C." INGENIERIA Y GEORIESGOS, 2004 por Yokoo este estudio)

Figura 5-2 Desarrollo de Grietas en el Deslizamiento

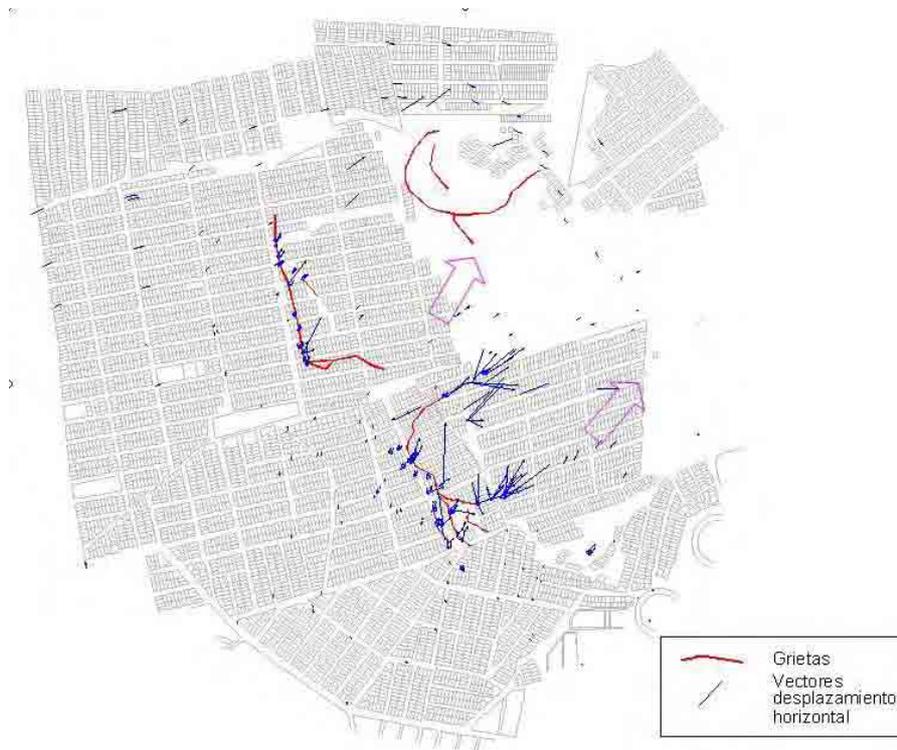
El deslizamiento ha sido estudiado por largo tiempo y existen varios reportes referentes a él. El estudio más completo es el reporte escrito en 2004, el cual compila los resultados de los estudios hechos en el pasado. Trabajos de monitoreo del deslizamiento se han realizado y reportado desde 1999. El último estudio en 2005, concluyó que el máximo desplazamiento fue de 90mm durante el periodo de monitoreo. En La Carbonera, dos inclinómetros mostraron deslizamientos de superficies a una profundidad de 1-8m en INCGC-1 y a una profundidad de 9m y 18m en INCGC-3. En INCGC-3, la magnitud total del movimiento en tres meses fue de 50 mm (17 mm/mes). La Figura 5-3 muestra las direcciones de los puntos de control topográfico diferencial. La mayoría de las direcciones cruzan las líneas de contorno hacia la derecha. La dirección toma un pequeño giro al noreste.

(Vectores de desplazamiento (Modificado de Monitoreo y seguimiento de los deslizamientos activos que afectan el sector Altos de la Estancia, localidad de Ciudad Bolívar, Bogotá D.C. ".INGENIERIA Y GEORIESGOS, 2004 por Yokoo, este estudio))

Figura 5-3 Direcciones de los Puntos de Control Topográfico

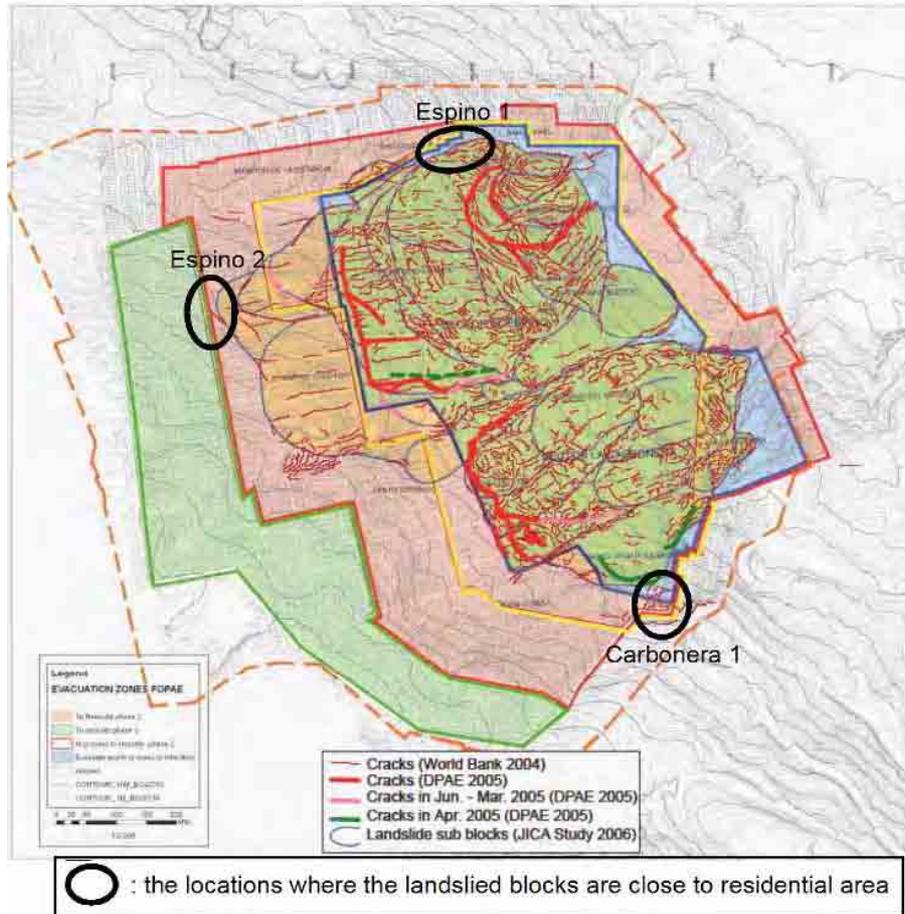
El levantamiento del sitio se desarrolló en tres sectores en donde las partes del deslizamiento se pueden aproximar a las áreas residenciales como se muestra en la Figura 5-4. Algunas anomalías como son grietas o deformaciones en el suelo o estructuras, no se encontraron en el área residencial excepto en una casa en la parte externa del deslizamiento cerca del levantamiento el cual se produce por compresión en la base del deslizamiento reciente.

Figura 5-4 Ubicación de los Levantamientos de Campo

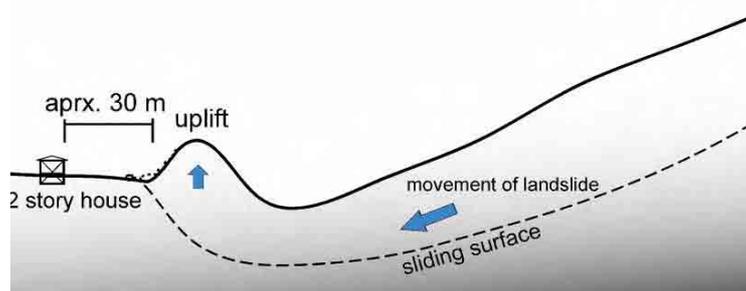
El levantamiento en el sector del Espino 1, probablemente se produce por la compresión a la pata del deslizamiento como se muestra en la Figura 5-5. La casa con grietas están cerca al levantamiento, y la fuerza del deslizamiento las cuales levantan el suelo, pueden estar afectando la casa. Si la influencia del deslizamiento sobre el área residencia se confirma, el área del deslizamiento (Fase I y II) debe ser reconsiderada y ampliarse.

Figura 5-5 Mecanismo Supuesto del Levantamiento

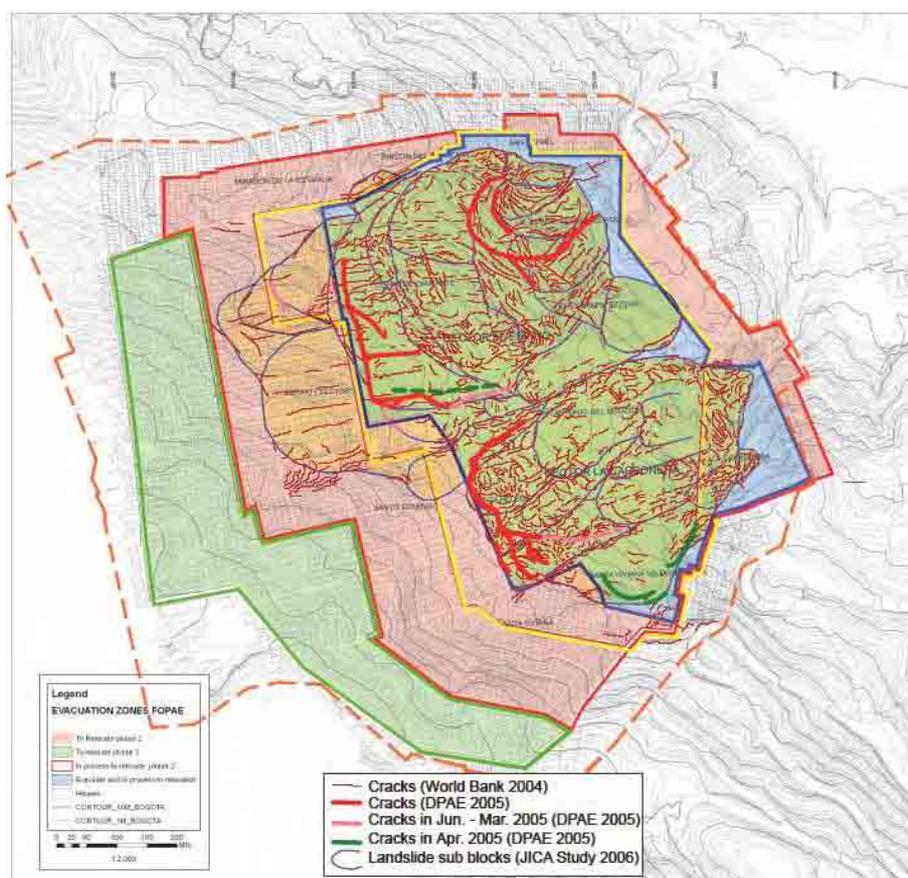
DPAE hizo una división del área en tres zonas llamadas Fase I, Fase II y Fase III, con base en información disponible y especialmente en el estudio de INGEOMINAS (2003) con el fin de reubicar la población de todas las áreas Figura 5-6 e implementó el mapa al público como Mapa de Amenaza. Casi todos los habitantes en la Fase I actualmente han sido reubicados y se encuentra en progreso la reubicación de los habitantes de la Fase II. La zona Fase III, la cual se considera estable, se encuentra por fuera del plan de reubicación, y corresponde a la parte alta del talud.

Figura 5-6 Grietas Superficiales en el Terreno y Bloques en el Deslizamiento

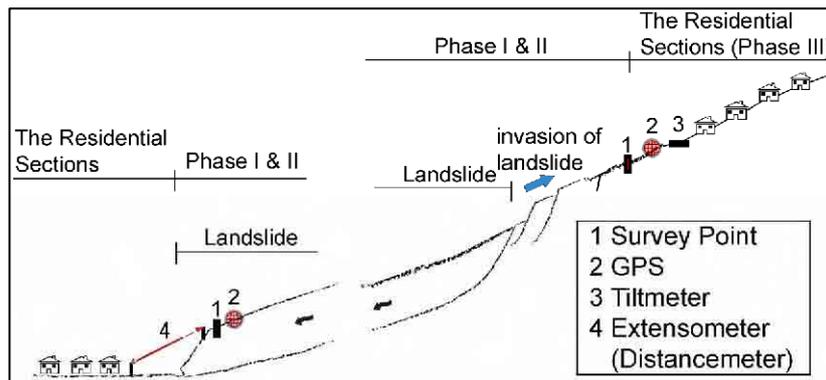
El extensómetro es útil en la base del deslizamiento para monitorear la expansión del mismo. Generalmente, el extensómetro requiere alambre para monitorear la distancia; por lo tanto no es recomendable para esta área. El distanciómetro láser es recomendable para el área, pues no requiere cables o alambres entre las casas y el deslizamiento.

Figura 5-7 Ejemplo de Instrumentación a lo largo del Deslizamiento y en el Área Residencial

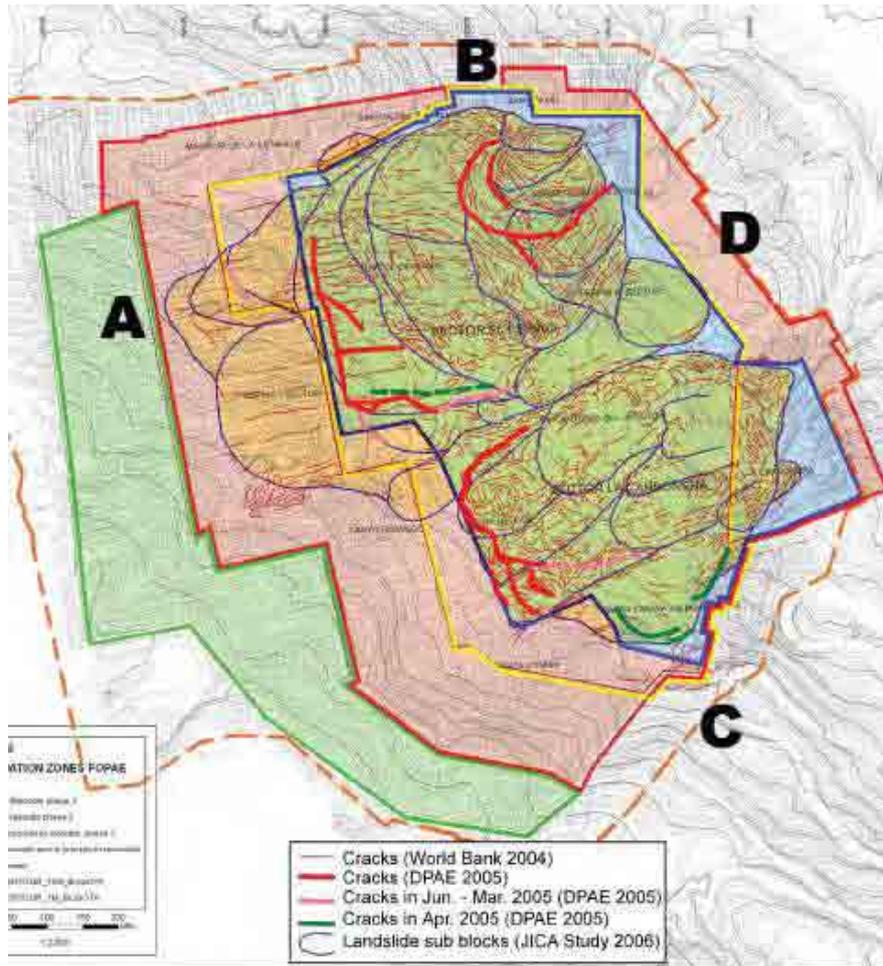
En el área donde se aproxime el deslizamiento, un monitoreo intensivo debe realizarse. La Figura 5-8 muestra cuatro lugares donde los bloques deslizados se acercan al área residencial, por crecimiento del deslizamiento. El lugar "A" tal vez el más cercano a un peligro de deslizamiento dado que se ha registrado una ampliación hacia arriba. En los lugares "B" y "C", estos deben ser observados, dado que se han encontrado grietas en la masa deslizada. El lugar "D" puede estar en peligro a futuro, ya que este lugar está a la base del deslizamiento y en la dirección del movimiento del deslizamiento. Los lugares A, B, C y D deben tener prioridad de monitoreo sobre otras áreas, puesto que no hay una clara evidencia de situación crítica en el momento.

Figura 5-8 Cuatro Lugares Donde los Bloques Deslizados Están Cerca al Área Residencial

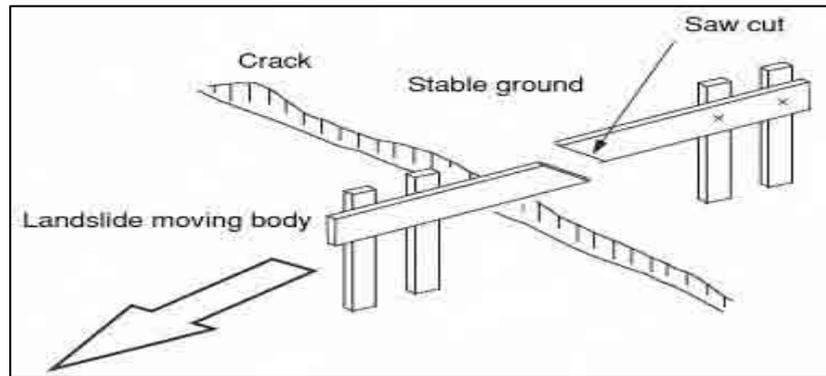
Uno de los métodos más simple de determinar el movimiento de deslizamiento es el uso de un extensómetro simple. La instalación de este extensómetro es ubicar estacas a lo largo de la grieta de tensión y en dirección al movimiento del deslizamiento. Luego, ajustar un tablón horizontal a las estacas y aserrado a la mitad. Cualquier movimiento a través de la grieta de tensión puede ser determinada con la medición del espacio entre las porciones aserradas en el tablón.

Figura 5-9 Medición Simple de Grietas en el Terreno

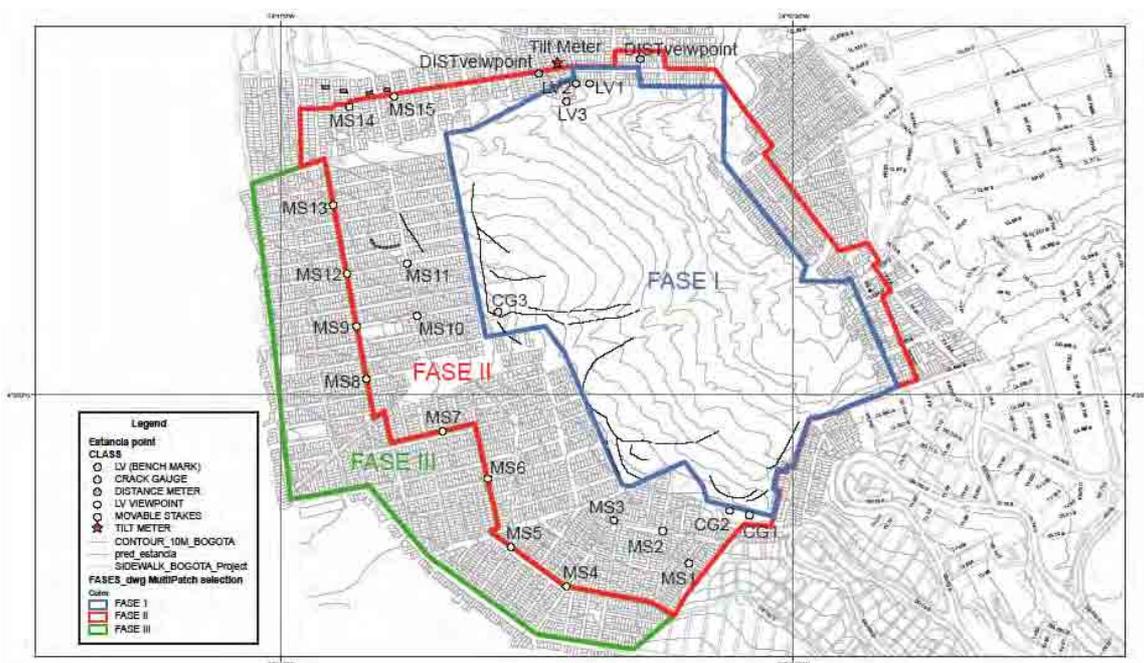
Para confirmar si las áreas seguras permanecen en esa condición, se instalaron puntos de levantamiento a lo largo del límite entre el área residencial y el deslizamiento. Los detalles de cada punto, son descritos a continuación.

Figura 5-11 Ubicación de los Puntos de Levantamiento y Otros Equipos de Monitoreo

En caso de que algunos movimientos se observen en algunos de los puntos, el área alrededor de los puntos de levantamiento puede estar siendo afectada por el deslizamiento. La exploración del área es necesaria para encontrar, daños, distorsiones y grietas en el terreno, casas o estructuras. Si se encuentra la influencia del deslizamiento en el área, es necesario reconsiderar el área de la Fase III. En total 15 puntos de levantamiento fueron instalados y 5 puntos fijos como mojones. Actualmente los puntos de levantamiento se realizaron en concreto con refuerzo en acero para que no fueran removidos.

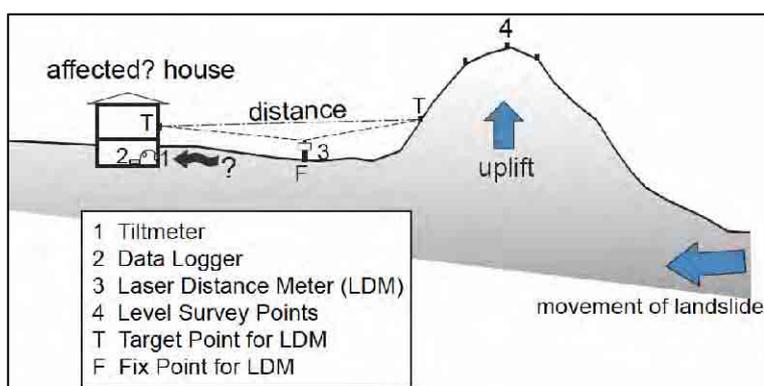
- a. Inclinómetro en la parte baja de la casa
- b. Distanciómetro Láser para monitorear la distancia entre la casa y el levantamiento
- c. Logger conectado al inclinómetro en la casa
- d. Puntos de levantamiento de nivel para monitorear el incremento del levantamiento

Figura 5-12 Equipos de Monitoreo para la Casa

En la casa, al cual es objeto de monitoreo, algunas grietas se encontraron por los residentes de la casa, en Octubre de 2006. La casa se localiza en el límite entre el área de evacuación y el área segura muy cerca al levantamiento formado por el movimiento de deslizamiento.
