CAPÍTULO 6 INUNDACIONES

6.1 Quebradas en el Área de Estudio

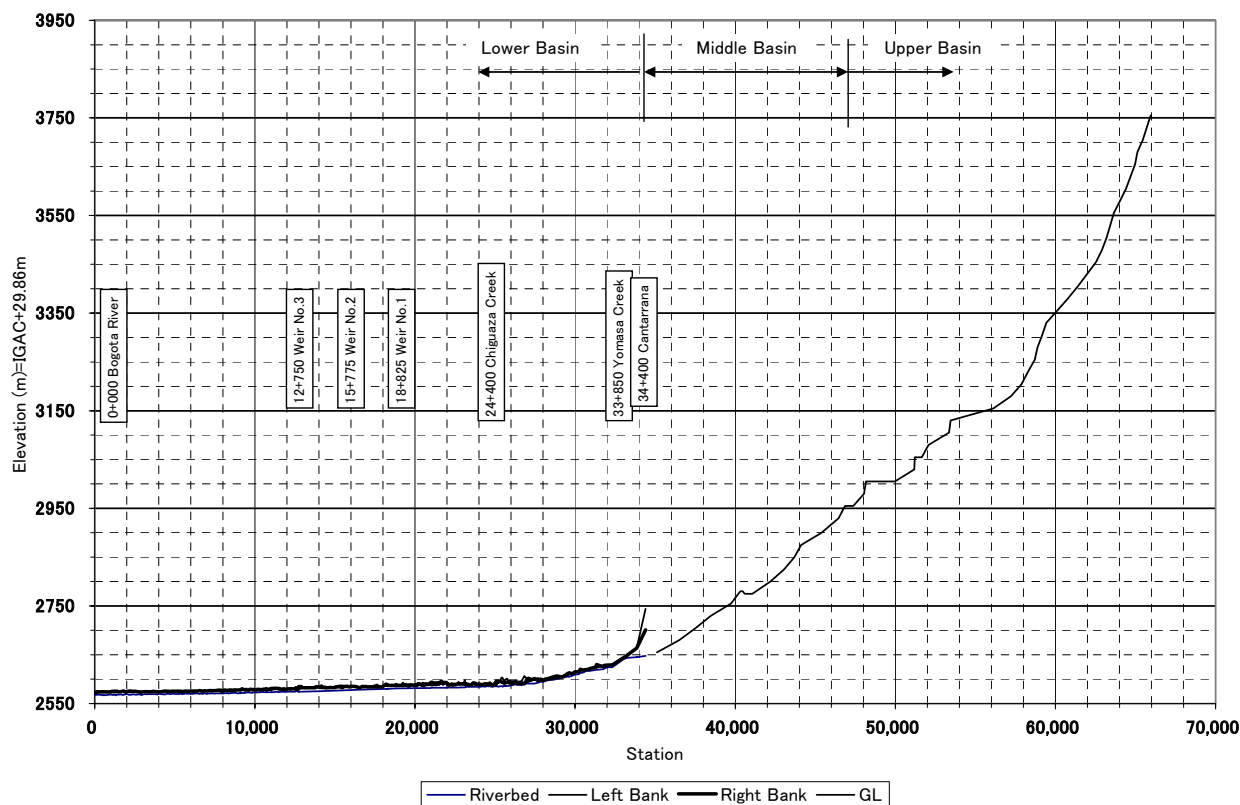
Figura 6-2 Perfil longitudinal del Río Tunjuelo

El área de la cuenca del Río Tunjuelo es de 388.13 km², cuyo punto más alto es de 3,850 m y el punto más bajo es de 2,536 m en la confluencia con el Río Bogotá. La cuenca puede ser dividida en la parte alta, media y baja (Figura 6-2).

En la cuenca alta esta el Río Chisacá y el río Curubital. Esta el Embalse La Regadera en la confluencia de estos ríos. En la cuenca media, el río Tunjuelo va hacia abajo recolectando algunos otros tributarios hacia el Embalse Cantarrana. La parte alta y media tienen en total una área de 254 km² en el sitio del Embalse Cantarrana.

La parte baja puede ser definida para el tramo desde Cantarrana hasta la confluencia con el río Bogotá. La cuenca baja tiene ocho (8) tributarios principales como son Yomasa, Santa Librada, La Fiscala, Chiguaza (los tributarios del banco derecho) y Botello, Trompeta, La Estrella y Limas (los tributarios del banco izquierdo).

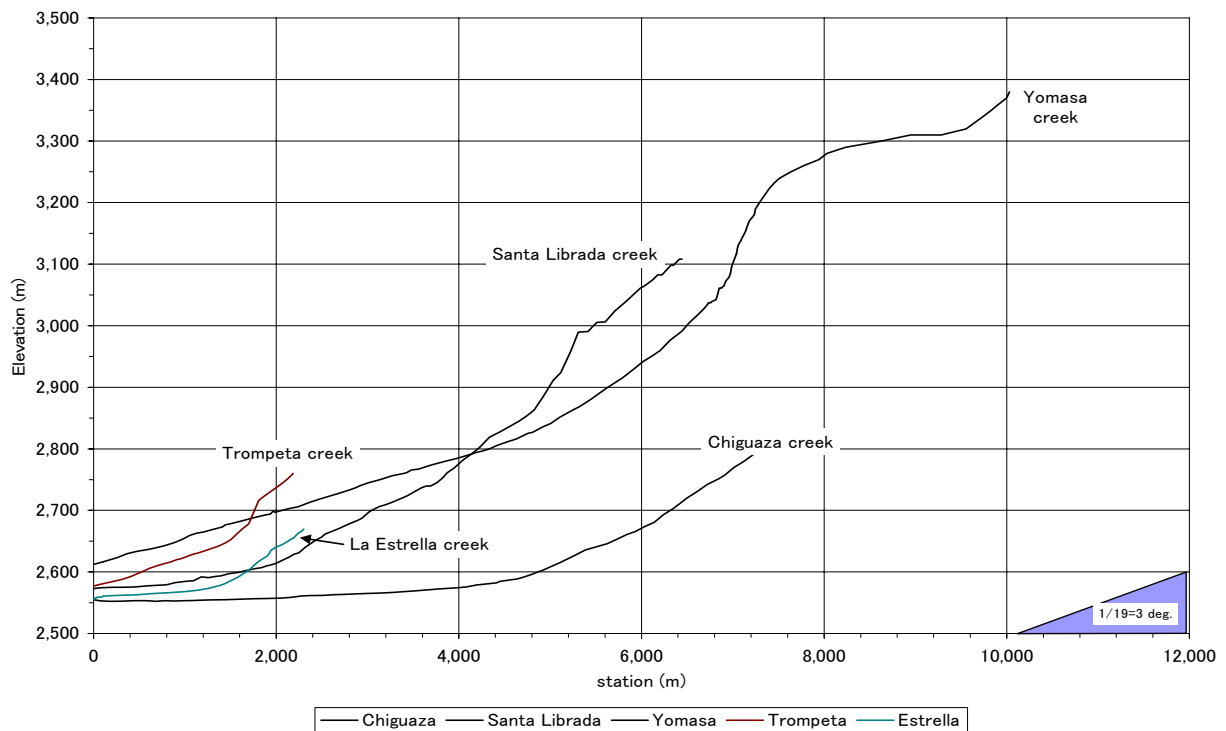
Figura 6-3 Perfiles Longitudinales de las Quebradas Objetivo en Bogotá

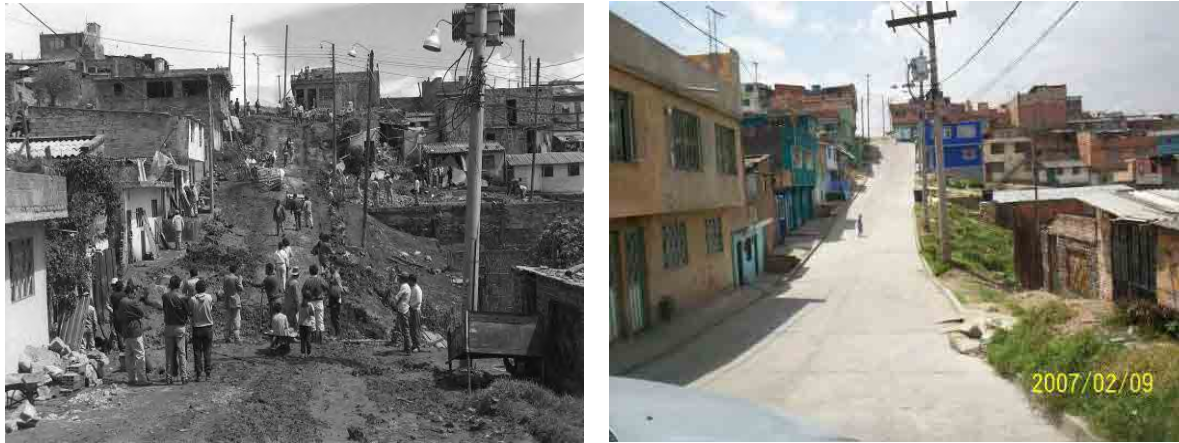
Foto 6-1 Barrio Altamira Afectado
(Izq: después Mayo 19, 1994 fuente El Tiempo, derecha: Feb. 2007)

El fenómeno más significativo en el evento de 1994 fue la desviación desde del puente en la antigua vía "Villavicencio". El flujo de escombros se fue hacia los barrios Altamira, fluyendo en las calles entre las cuadras.

El área aguas abajo del Barrio Altamira sufrió del daño de flujo de escombros solo en la quebrada y en el límite ribereño.

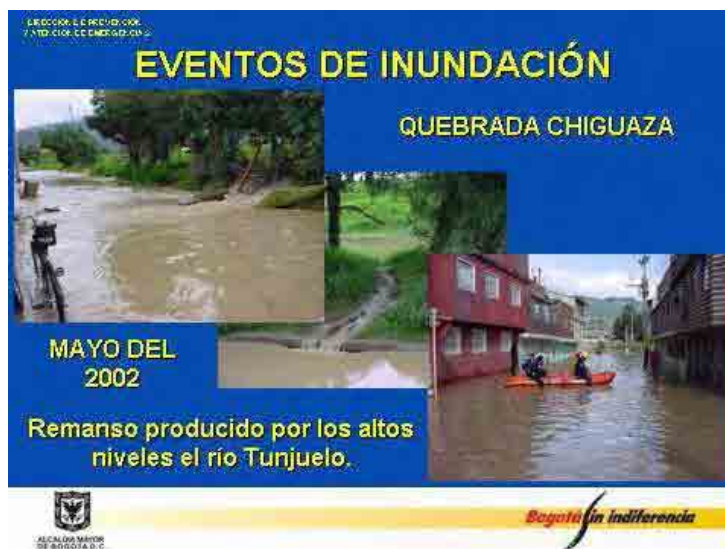
Figura 6-16 Material de la Presentación de la Inundación de Mayo 2002 por DPAE

La inundación en la quebrada Chiguaza en Mayo 2002 puede ser considerada como uno de los principales desastres de inundación en años recientes. El área cerca a la confluencia del río Tunjuelo fue seriamente afectada por agua de inundación. Como se muestra en la Figura 6-16, se reportó que el nivel alto de agua del río Tunjuelo en si mismo fue la causa principal de la inundación.

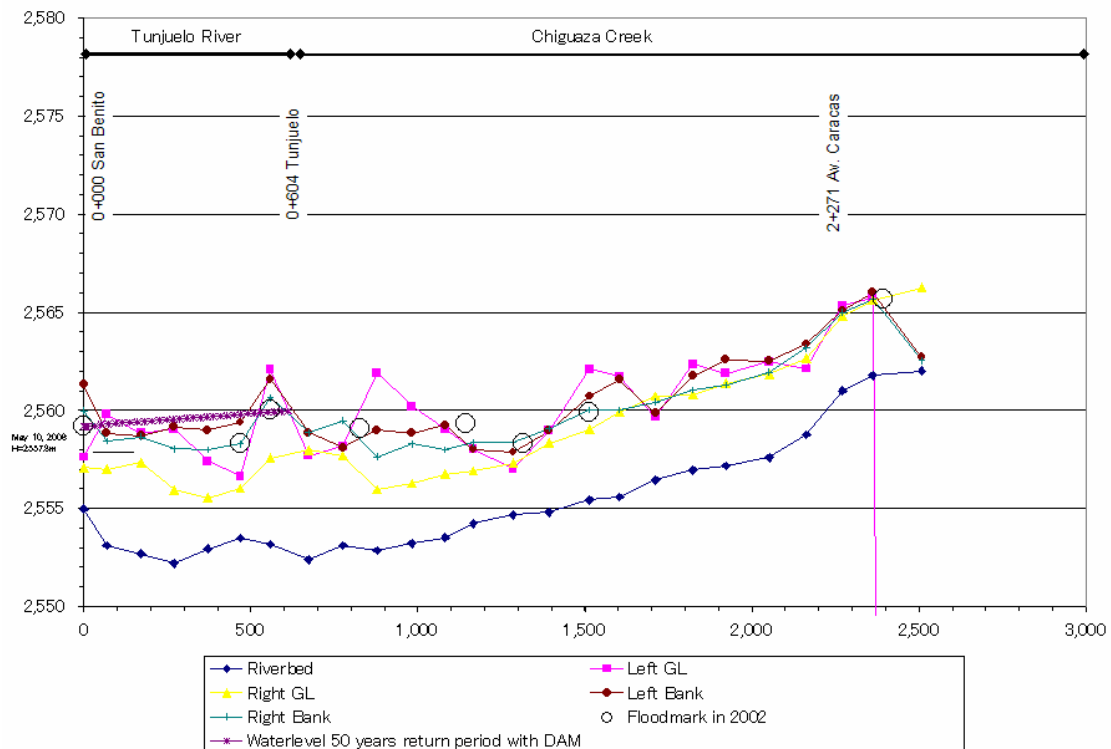
Figura 6-19 Cota de la Inundación de Mayo 2002 en el Río Tunjuelo y la Quebrada Chiguaza.

La Figura 6-19 muestra las cotas de inundación a lo largo de la Chiguaza y el Río Tunjuelo junto con el perfil longitudinal de la quebrada Chiguaza y el Río Tunjuelo, de acuerdo a las encuestas hechas por el Equipo de Estudio. Las cotas de inundación fueron asumidas como la elevación de la tierra de un contorno de línea 2m más la profundidad de inundación encuestada. Las profundidades de inundación son mayores a 2m en algunos puntos sobre la elevación de la tierra del banco derecho.

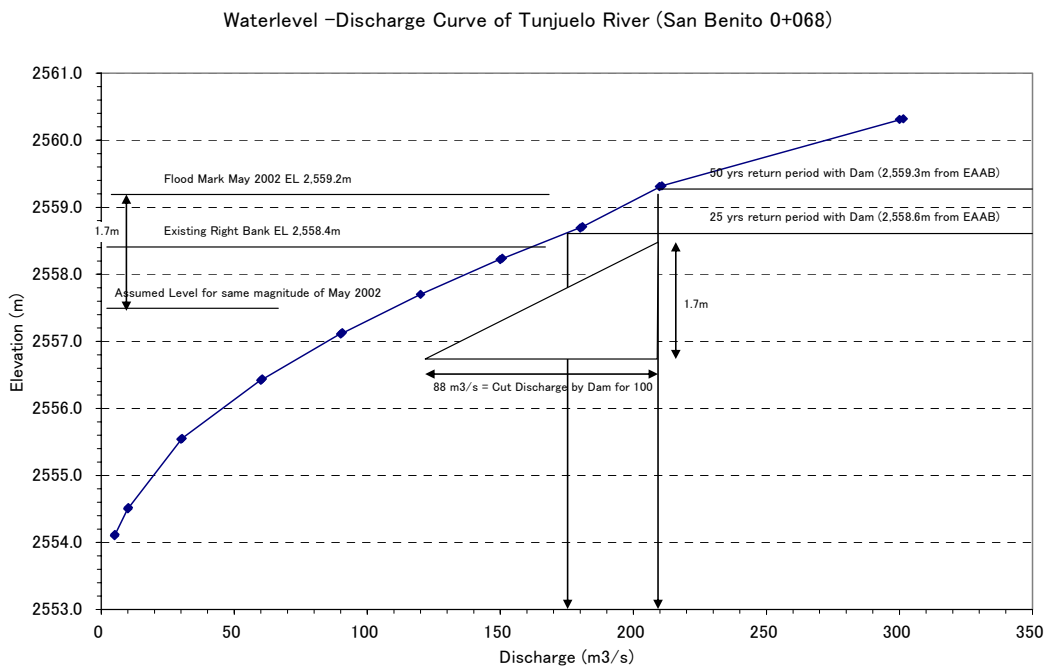
Figura 6-20 Curva de Descarga y Nivel de Agua del Río Tunjuelo (San Benito 0+068)

La Figura 6-20 muestra el nivel de agua y la curva de descarga en San Benito (0+068). La curva fue hecha usando una fórmula uniforme de flujo asumiendo la pendiente del nivel de agua 1/800 y un coeficiente Manning 0.04. De acuerdo a la curva, la descarga de 88 m³/s esta correspondiendo a la reducción del nivel de agua de 1.7m. La marca de inundación en Mayo 2002 fue de 2,559. 2m en San Benito. Si en el presente la misma inundación ocurre en el río Tunjuelo, el nivel de agua en San Benito es 2,557.5m, lo que es menor a la elevación existente en el banco derecho.

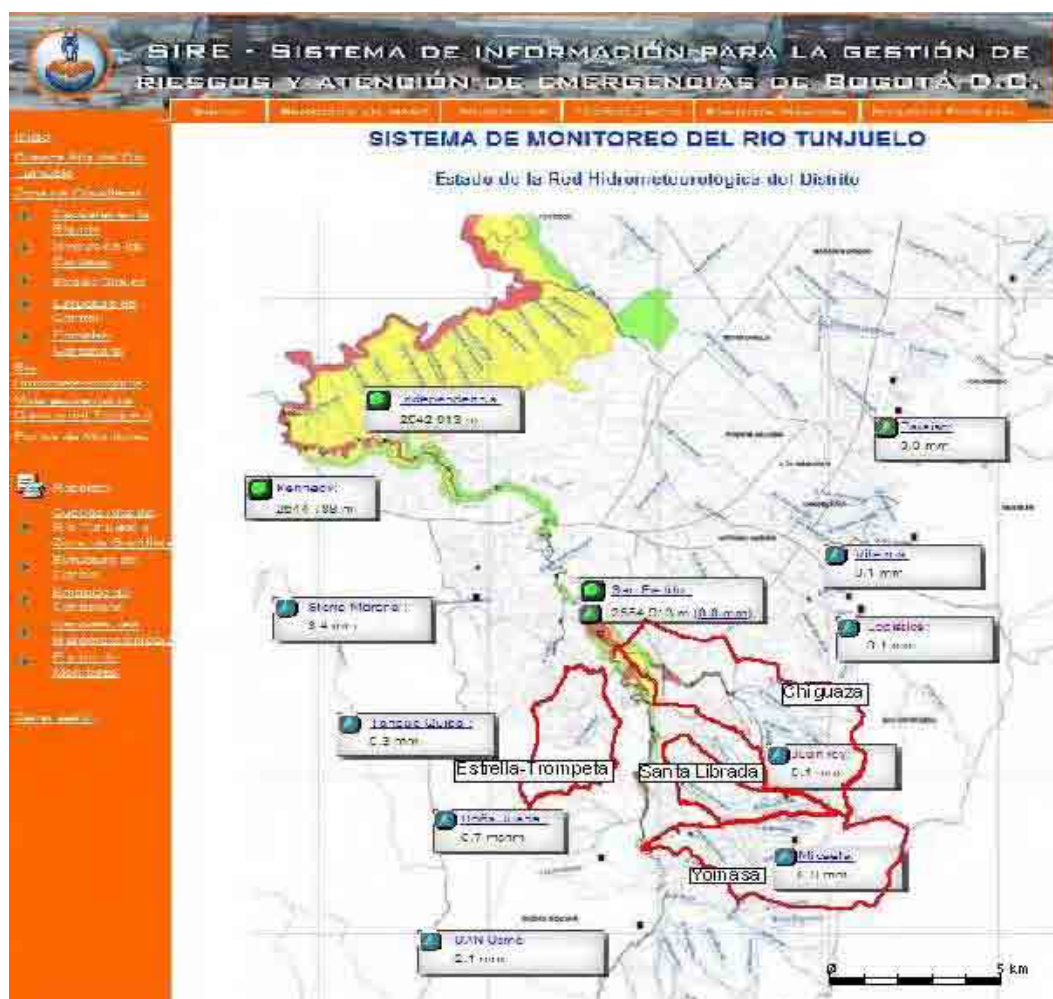
Figura 6-21 Sistema de Monitoreo Existente por DPAE

En la cuenca del río Tunjuelo, DPAE ya ha establecido sistema de monitoreo de inundación también como sistema de alerta temprana usando una combinación de sistema telemétrico y sistema de alerta temprana usando una combinación de sistema telemétrico y sistema de monitoreo manual. La Figura 6-21 muestra la página web de DPAE del Sistema de Monitoreo del Río Tunjuelo, en la cual el límite del Área de Estudio y la escala fueron agregadas por el Equipo de Estudio como referencia. Dentro y alrededor del Área de Estudio de Bogotá hay una (1) estación de nivel de agua y cuatro (4) estaciones de lluvia como a continuación,

Todas las estaciones arriba tienen plataforma de transferencia de datos que puede enviar los datos a la oficina de DPAE vía radio (UHF). Los datos monitoreados son exhibidos y actualizados cada hora en la página web de DPAE bajo un control de autorización de acceso.

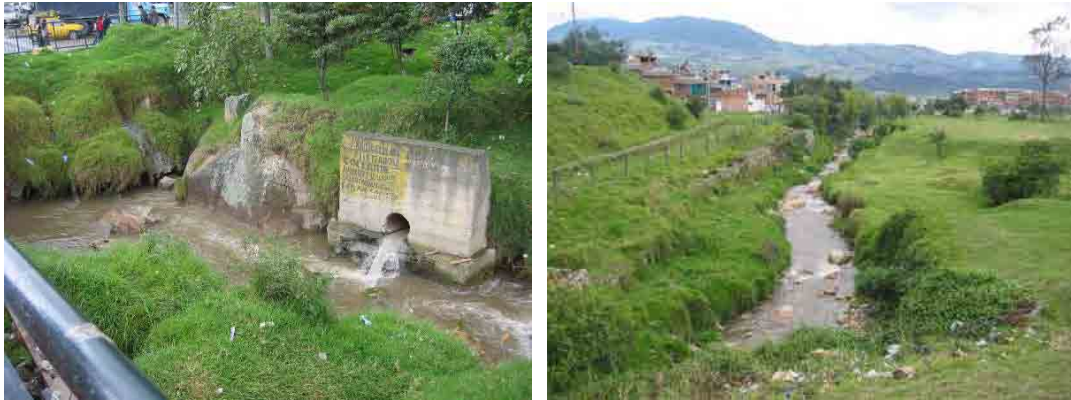
Foto 6-2 Punto 9 de Monitoreo DPAE "Quebrada Yomasa"

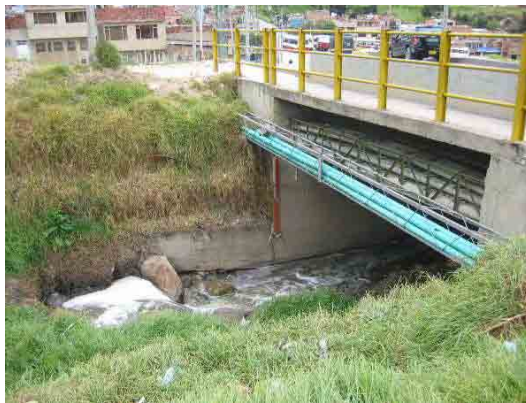
Foto 6-3 Punto 10 de Monitoreo DPAE "DIANA TURBAY - LOS PUENTES"

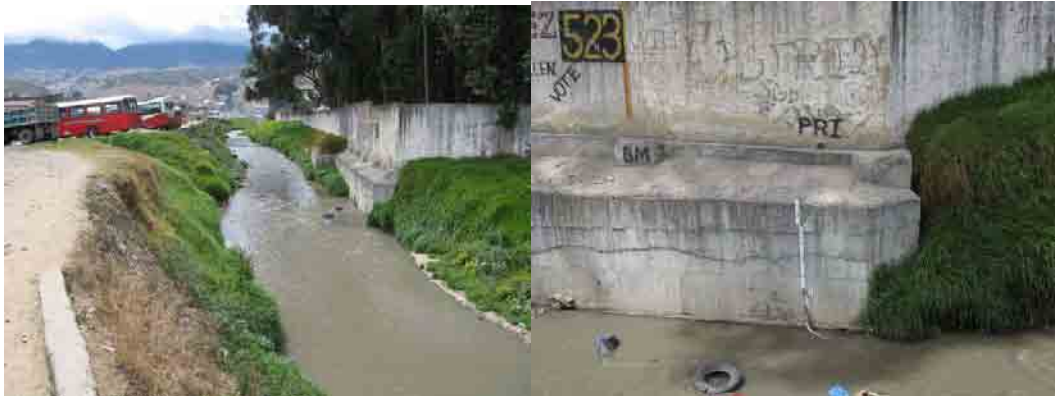
Foto 6-4 Punto 11 de monitoreo DPAE "PICOTA"

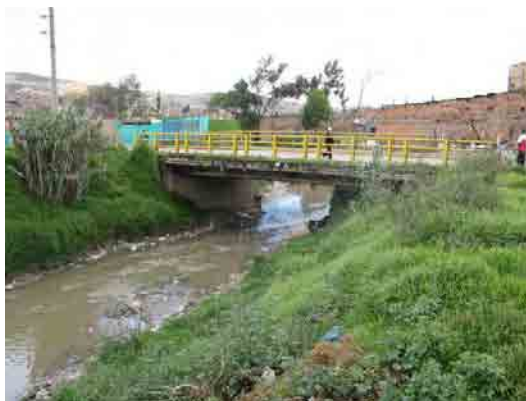
Foto 6-5 Punto de Monitoreo 12 DPAE "PUENTE EL HOYO (Q. Chiguaza)"

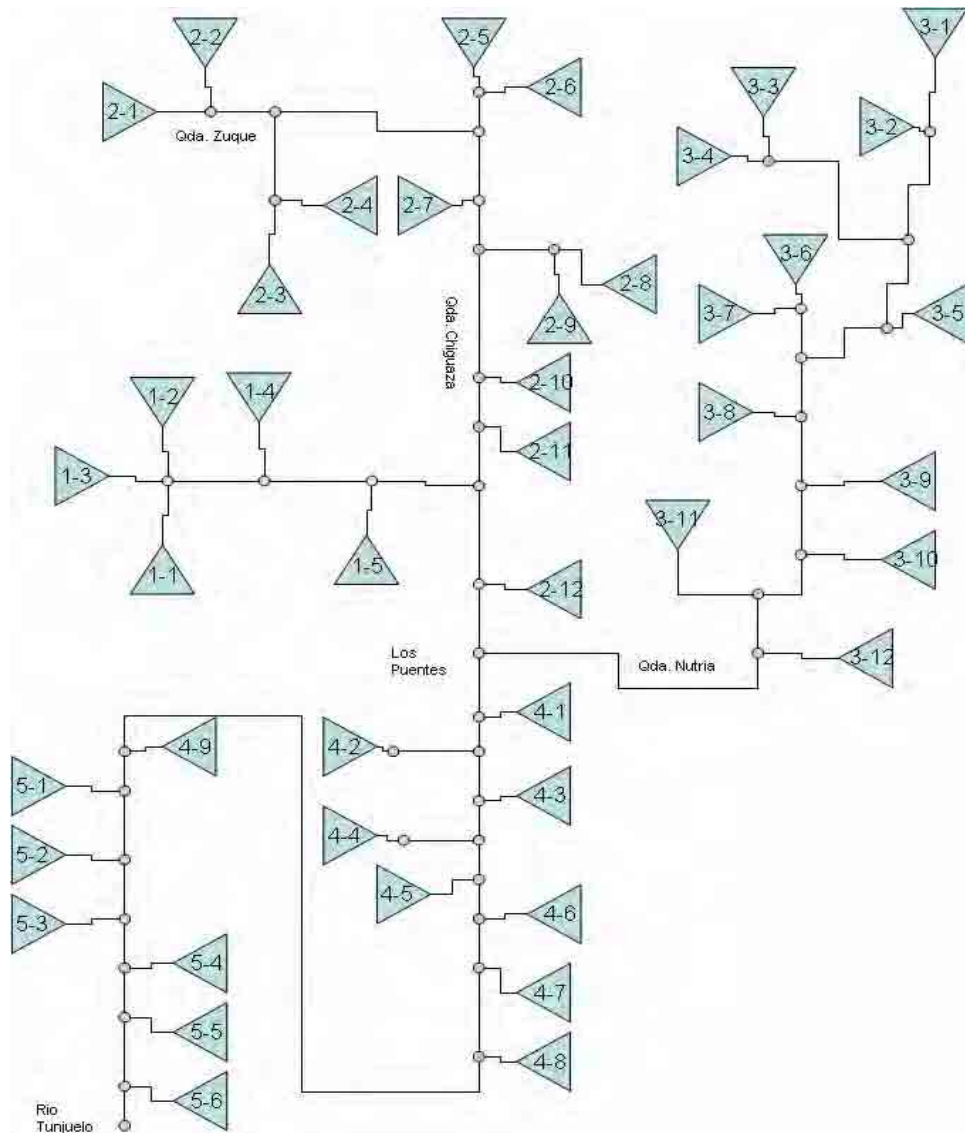
Figura 6-26 Árbol esquemático para el Modelo Hidrológico de la Quebrada Chiguaza

La Figura 6-25 es la sub cuenca de la quebrada Chiguaza definida en este Estudio. La Figura 6-26 es el árbol esquemático del modelo hidrológico de la Chiguaza. Los modelos de las otras 3 quebradas son mostrados en el Reporte Soporte S6.

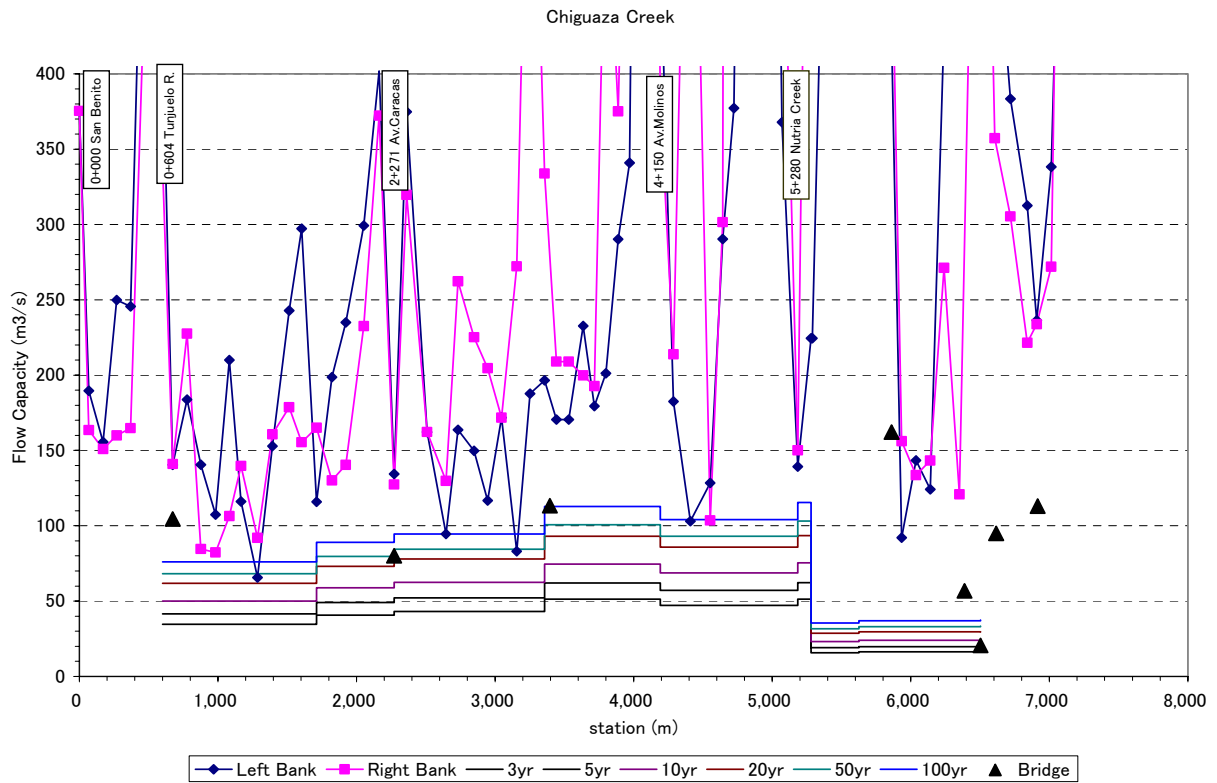
Figura 6-27 Capacidad del Canal y Descarga probable de la Quebrada Chiguaza

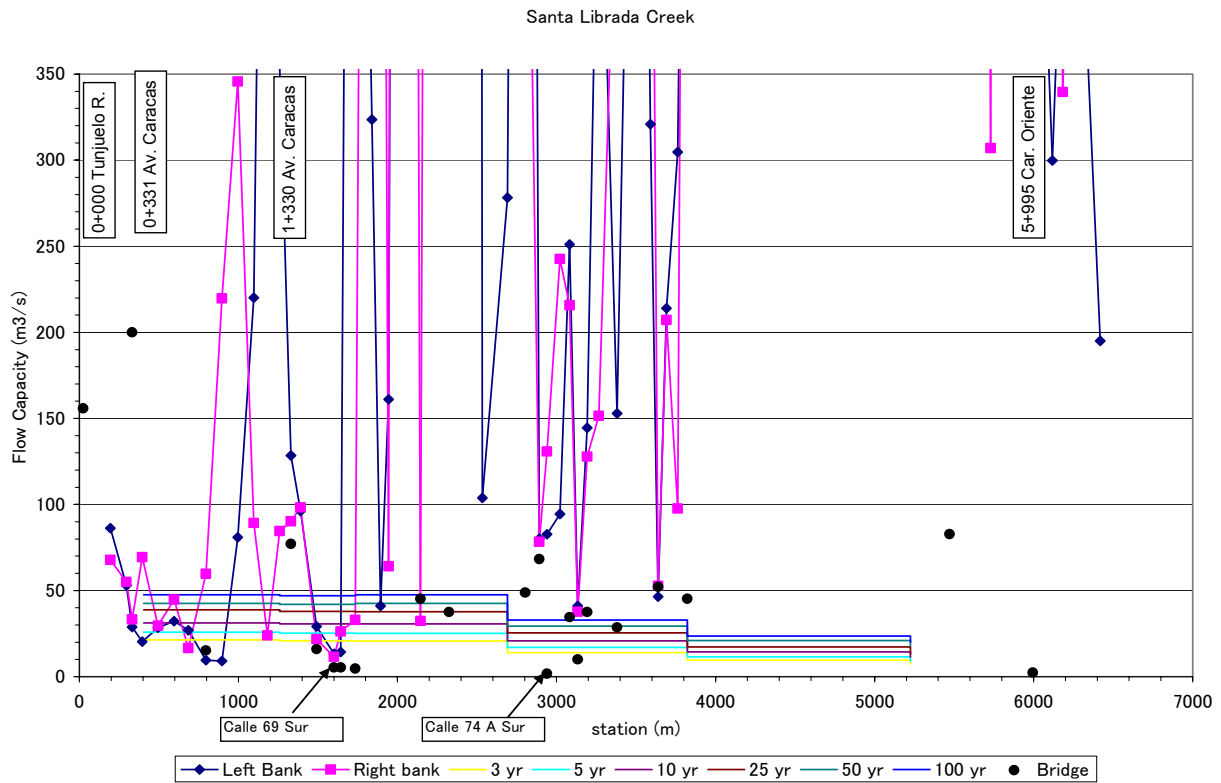
Figura 6-28 Capacidad del Canal y Descarga Probable de la Quebrada Santa Librada

La Figura 6-28 muestra el perfil de la capacidad de la quebrada (bancos derecho e izquierdo) comparado con descarga probable de distribución de la quebrada Santa Librada. La sección aguas abajo de la Avenida Caracas esta dentro del sitio de cantera. El área alrededor de la Calle 69 Sur es un área de capacidad baja con respecto no solo al Puente y el culvert sino también al mismo tamaño de la quebrada.

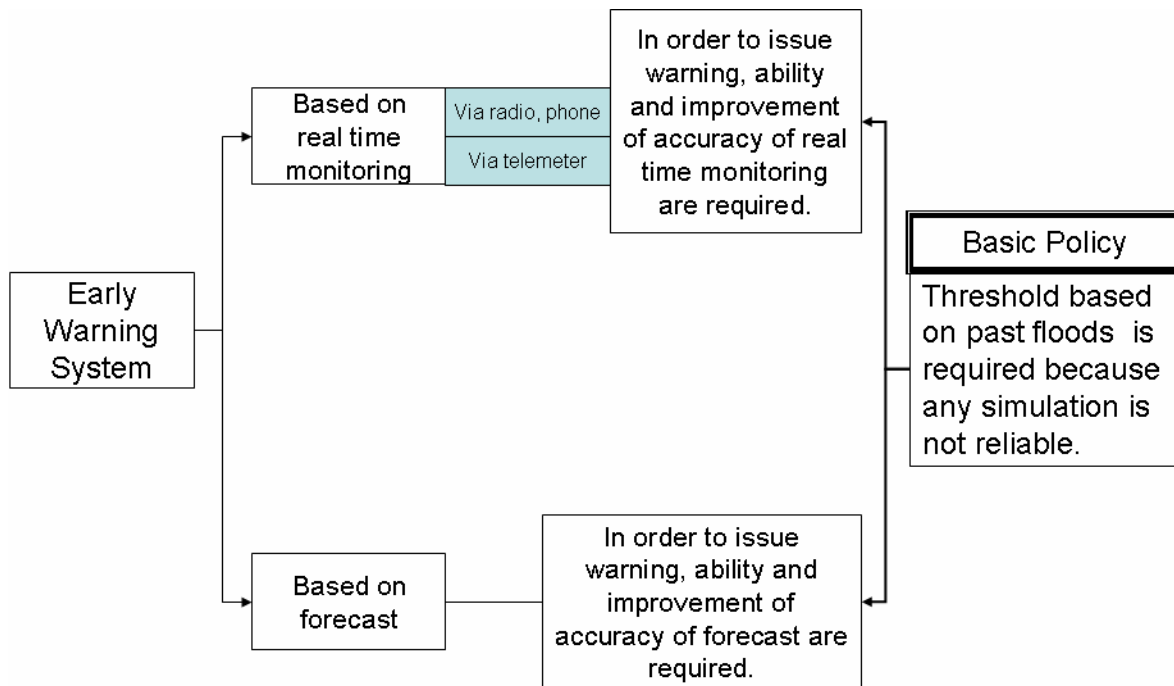
Figura 6-34 Sistema de Alerta Temprana a ser Considerado en DPAAE

En general, el sistema de alerta temprana puede ser separado dentro del sistema basado en un monitoreo en tiempo real y el sistema basado en pronóstico climático como se muestra en la Figura 6-34. Debe señalarse que el sistema basado en monitoreo en tiempo real no esta siempre basado en sistema telemétrico, sino también el monitoreo de las personas usando radio y teléfono. El sistema basado en pronóstico climático significa que se hace uso del sistema de radar, análisis de clima numérico. Para emitir la alerta, la habilidad y mejora de la exactitud se requieren poniendo un énfasis fuerte en las inundaciones pasadas. La DPAE ha estado haciendo un sistema de alerta temprana basado en el monitoreo en tiempo real vía sistema telemétrico y teléfono. El Estudio también esta haciendo énfasis en el sistema basado en el monitoreo en tiempo real por las personas.

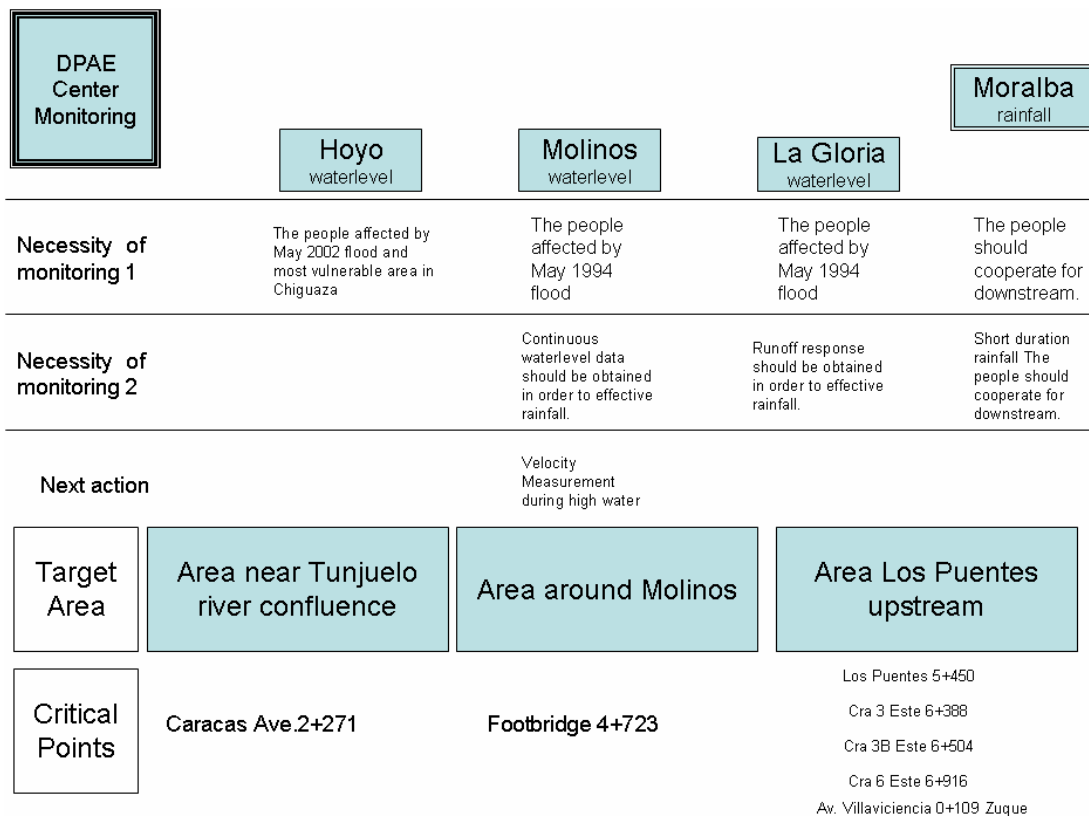
Figura 6-36 Necesidad de Monitoreo y Área Objetivo

La Figura 6-36 muestra la relación entre las áreas objetivo y las estaciones de monitoreo. Para cada área objetivo, se explica la necesidad del monitoreo. Primero que todo, el monitoreo de nivel de agua en La Gloria y Molinos y El Hoyo se deben comenzar en el área en la que la gente fue afectada por la inundación seria pasada. En Mayo 1994, la lluvia de la parte alta de corta duración causó las inundaciones en la parte baja, de manera que el monitoreo de lluvia deber ser comenzado en la parte alta del área afectada. También los propósitos hidrológicos se consideraron en la locación de Molinos, La Gloria y Moralba. La medición en la Gloria es útil para el estudio del tiempo de concentración de la inundación y la medición en Molinos por medio del equipo de registro automático esta suministrando datos de nivel de agua continuos. La medición del registro automático de lluvia dará la lluvia de corta duración en el área alta. En Molinos, ya que esta localizada en una cuenca representativa de la quebrada Chiguaza, la velocidad de la medición debe confirmar la exactitud del pico de descarga de la inundación.

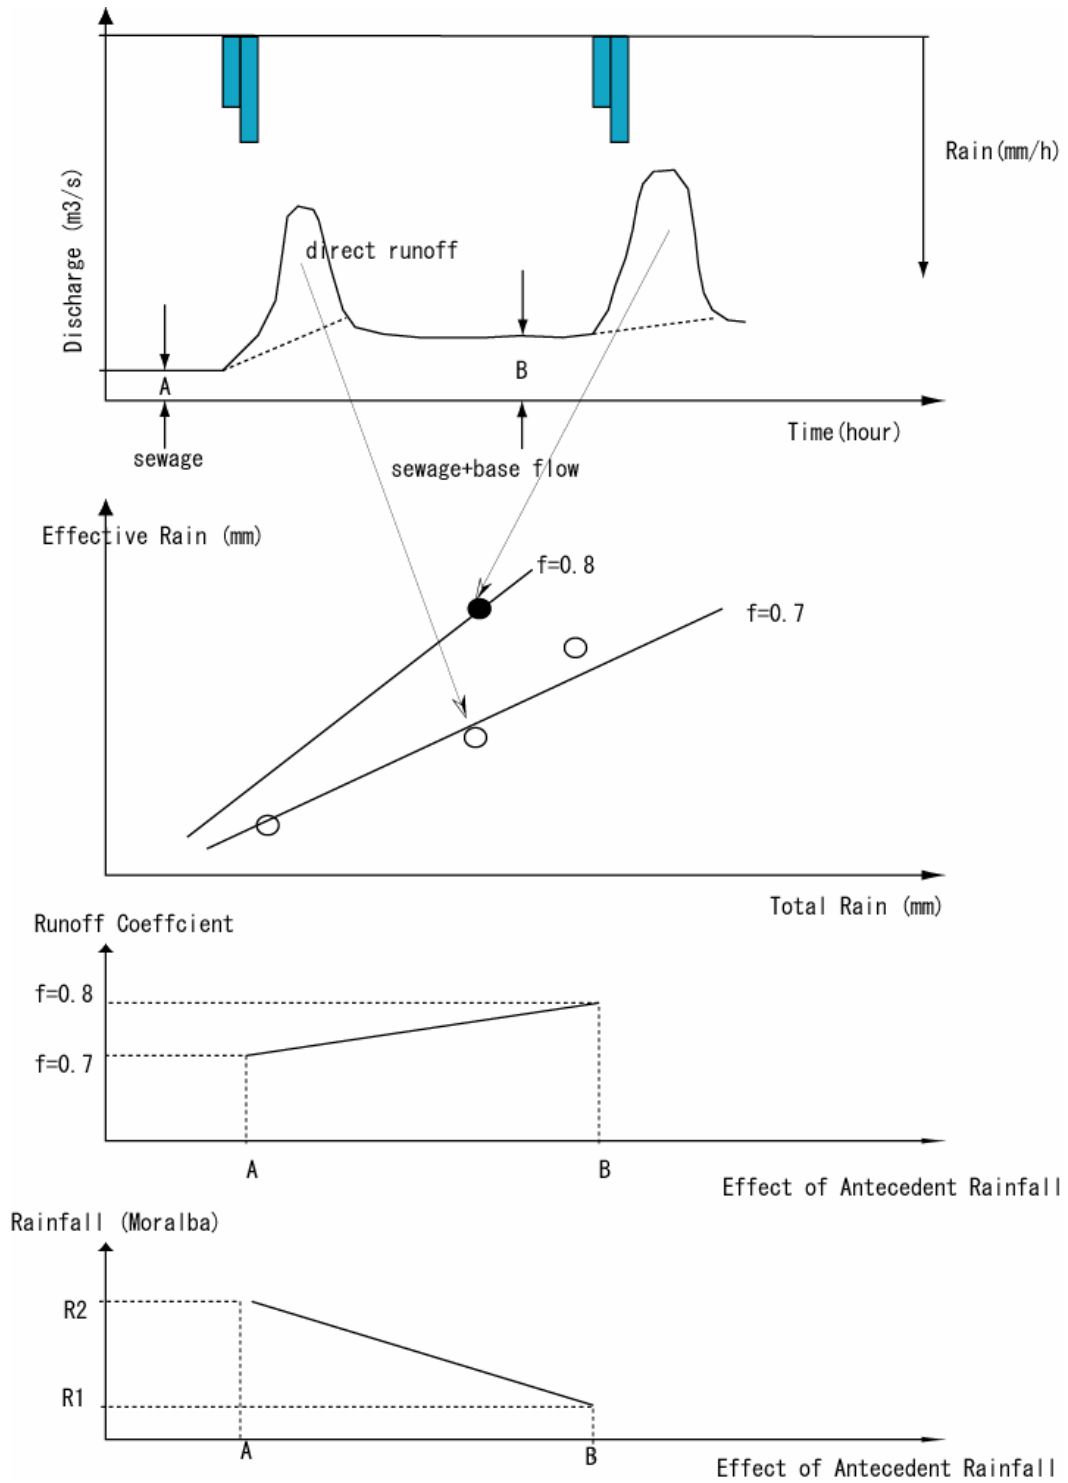
Figura 6-41 Concepto Básico para determinar el Criterio de Lluvia en la Quebrada Chiguaza

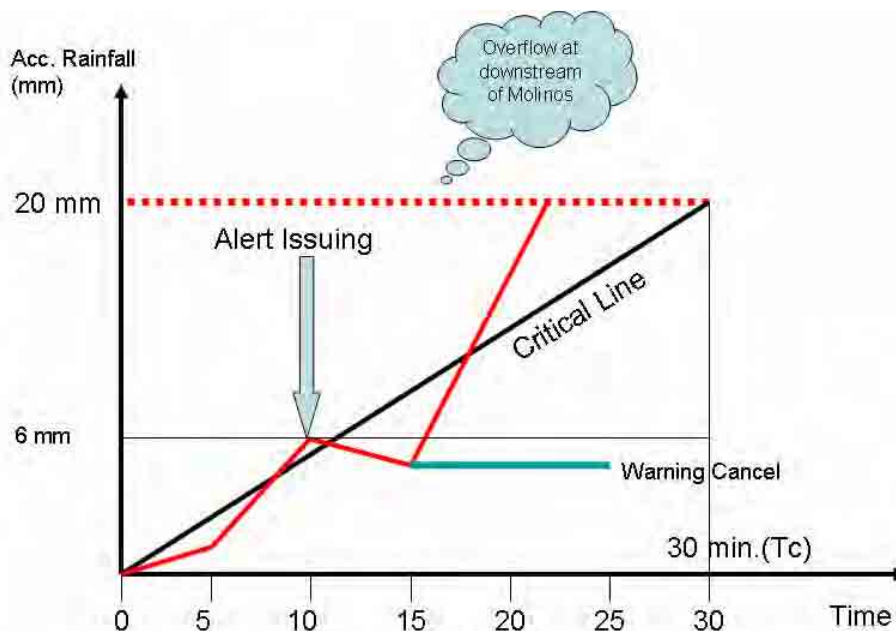
Figura 6-46 Tiempo de Emisión de la Alerta y la Advertencia
