## **ANEXOS**

**PROGRAMA DE REUBICACIÓN POR EL  
MUNICIPIO DE SOACHA**

El Estudio de Monitoreo y Sistema de Alerta Temprana para Deslizamientos e Inundaciones

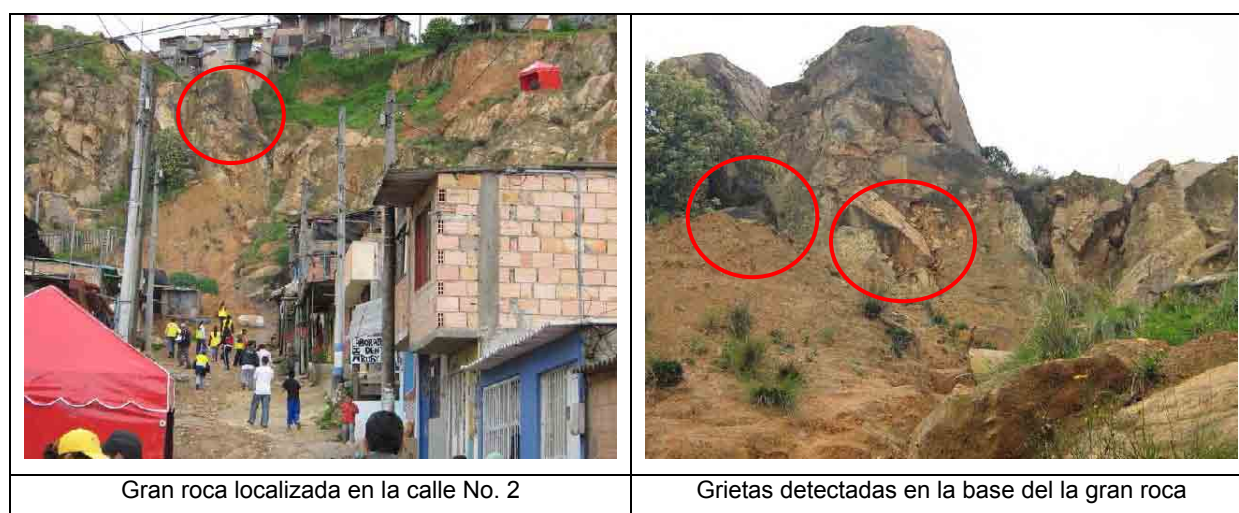
Figura 1 Ubicación del Bloque Grande y las Grietas Detectadas

El 17 de Mayo, el municipio recibió la información de que algunas grietas fueron detectadas en las rocas de soporte de un gran bloque ubicado en la parte alta del talud, a la altura de la calle No. 2 en el área del Divino Niño. Con base en la opinión del municipio, esas grietas podrían no afectar inmediatamente la estabilidad del bloque grande, pero no se garantizaba su estabilidad durante el periodo de lluvias. Por lo tanto, al siguiente día, 18 de Mayo, el municipio convocó a las organizaciones relacionadas a desastres, las cuales son CAR, CREPAD, OPAD-CREPAD, Policía Nacional, Fuerzas Militares y Cuerpo de Bomberos, con el fin de encontrar un método de medidas urgentes. Al mismo tiempo, 11 familias, habitantes de las manzanas Nos. 5 y 6 alrededor de la calle No. 2 fueron evacuadas bajo la coordinación del municipio, hacia el colegio del área del Divino Niño.

Como método de medida urgente se sugirieron dos (2) opciones las cuales son 1) remoción directa del bloque con maquinaria pesada y 2) reparar las grietas de soporte de las rocas utilizando concreto, fueron considerados. La primera opción, fue remover la gran roca con la previa consulta de las entidades y el municipio, en relación con el tiempo, medidas, procedimiento y materiales requeridos. CREPAD verificó el tamaño y medidas del bloque y se estimó en 96 toneladas su peso. Dada la estimación se consideró imposible hacer la remoción del bloque con los implementos del municipio. Por lo tanto el siguiente método se aplicó como medida urgente.

- Excavar el material alrededor del bloque con una retroexcavadora CAT 320L
- Realizar implosiones controladas usando pólvora blanca con el fin de fraccionar de manera segura el bloque.
- Fijar el bloque con guaya antes de las implosiones
- Retirar las fracciones del bloque con la retroexcavadora hacia la parte alta del talud

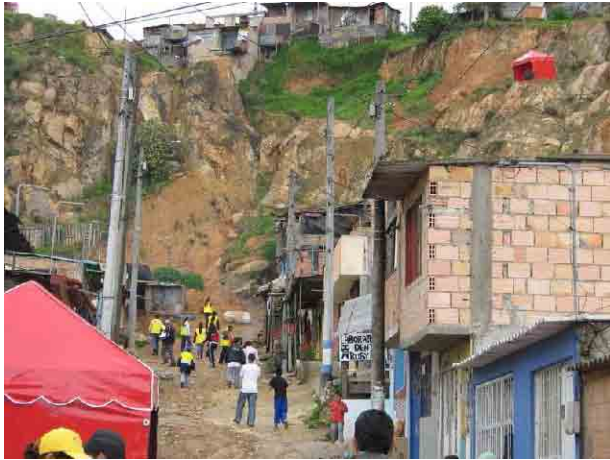
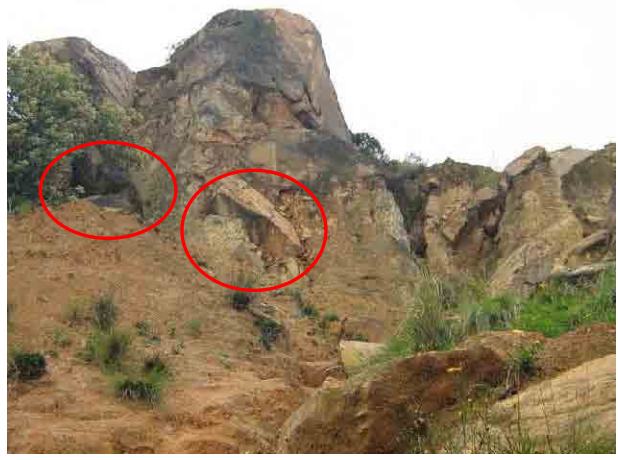
**18/May/2007**

El area se localiza en el talud de la Calle No. 2

Algunas grietas en las rocas de soporte se informaron al Municipio de Soacha. Se estimó que las grietas en los bloques, afectaban la estabilidad del bloque mayor en la parte alta del talud.

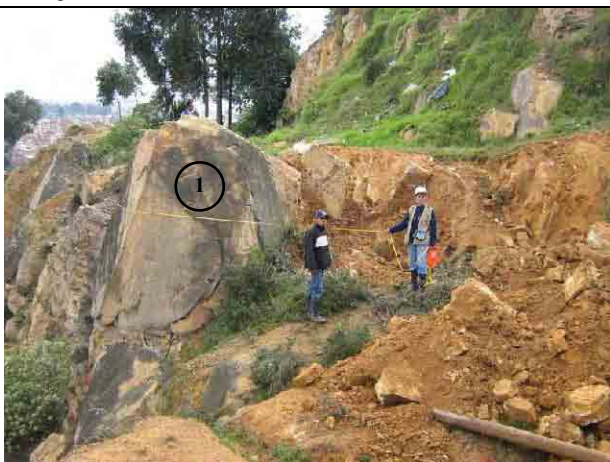
**19/May/2007**

Medición No. 1 del Bloque por CREPAD

Instalación de una pared de arena al frente del talud en la calle No. 2

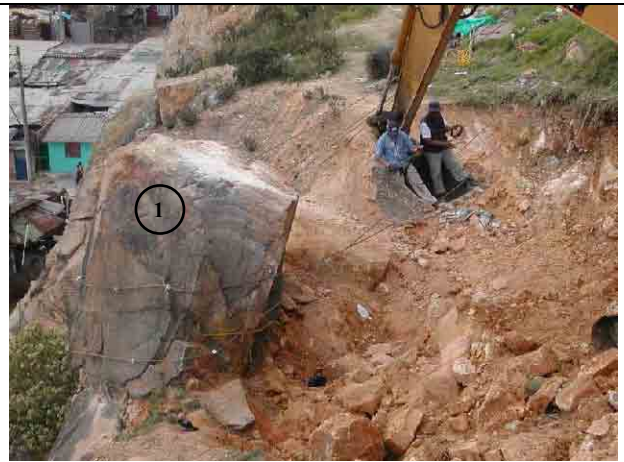
20/May/2007  
Guaya se fija alrededor

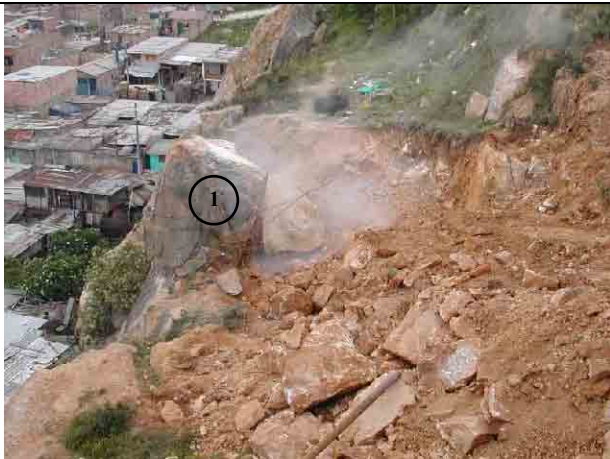
1ra implosión con pólvora blanca

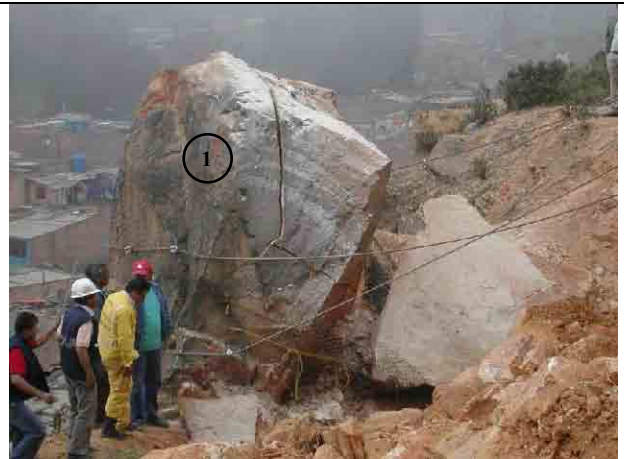
Fractura del bloque No.1 con la 2da implosión

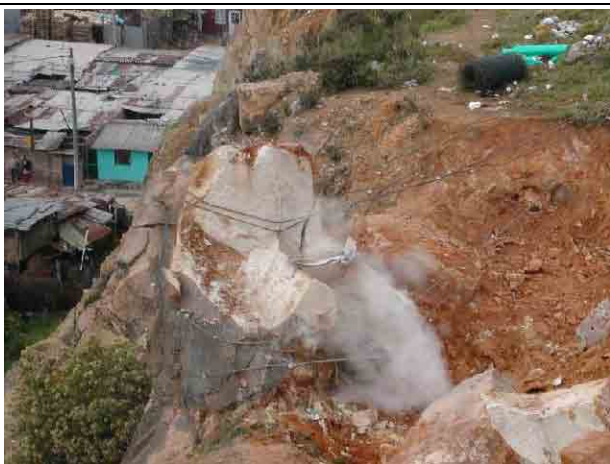
3ra implosión del bloque No.1

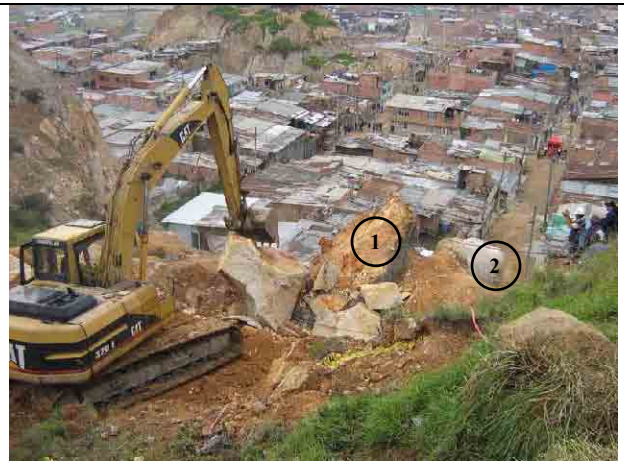
Piezas remanentes del bloque No.1 se remueven con retroexcavadora

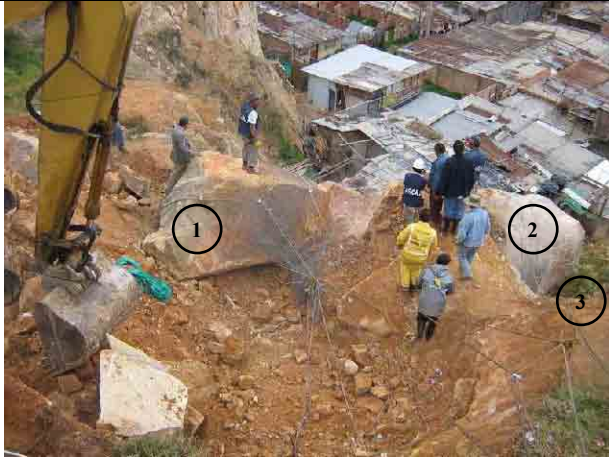
Terminación de las Medidas de Emergencia para el bloque No.1

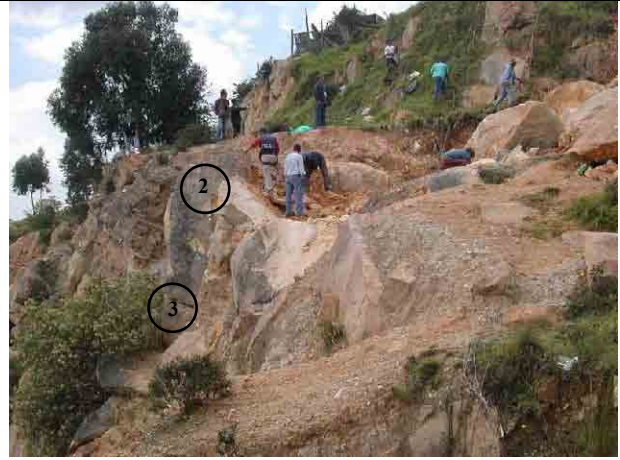
**21/May/2007**  
Condiciones del sitio después de remover el bloque No.1

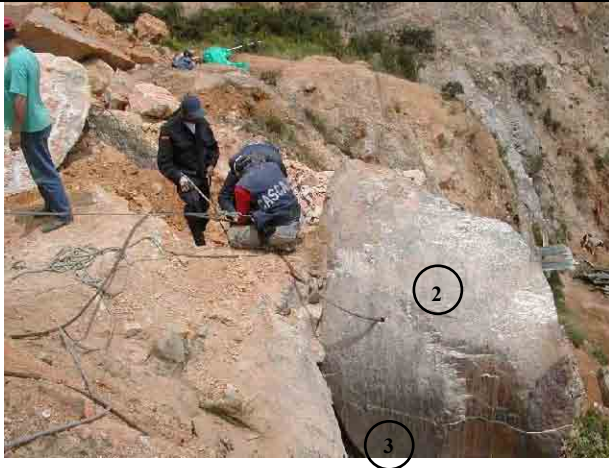
Instalación de guaya para los bloques No.2 y 3

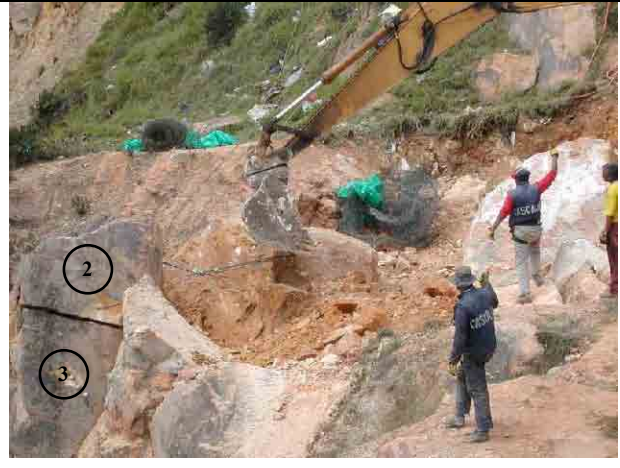
Removiendo el bloque No.2 después de la excavación

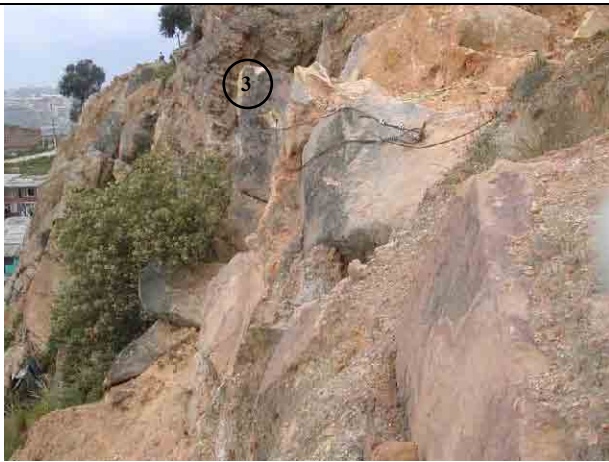
El bloque No.3 es fijado con guaya

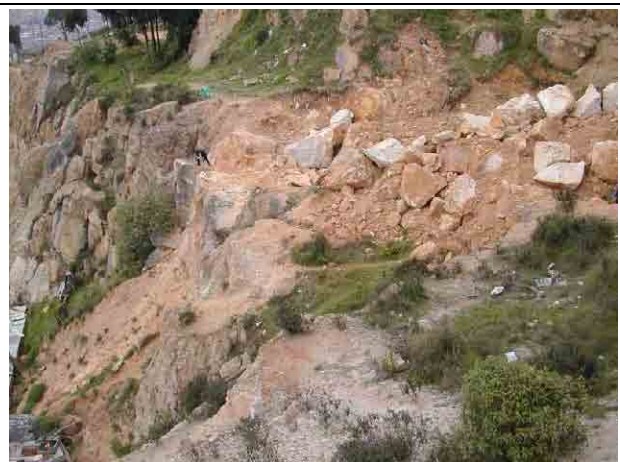
El material excavado ha sido dejado en el sitio debido a nuevos problemas de asentamiento en el sitio.
