CAPÍTULO 2 ANALISIS DE INUNDACIONES GRAVES

2.1 Análisis de la Inundación de Mayo 19 de 1994, de la Quebrada Chiguaza

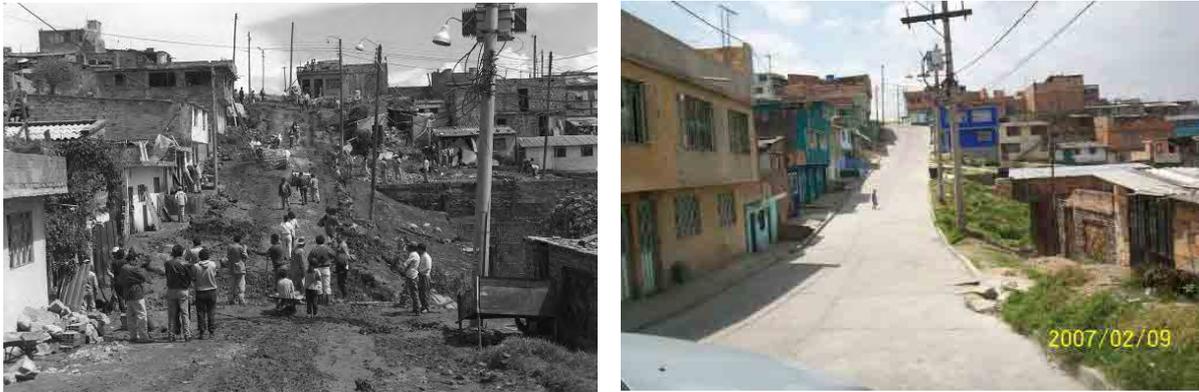
El fenómeno más significativo en el evento de 1994 fue la desviación desde del puente en la antigua vía “Villavicencio”. El flujo de escombros se fue hacia los barrios Altamira, fluyendo en las calles entre las cuadras.

Foto S6-2-1 Barrio Altamira Afectado
(Izq: después Mayo 19, 1994 fuente El Tiempo, derecha: Feb. 2007)

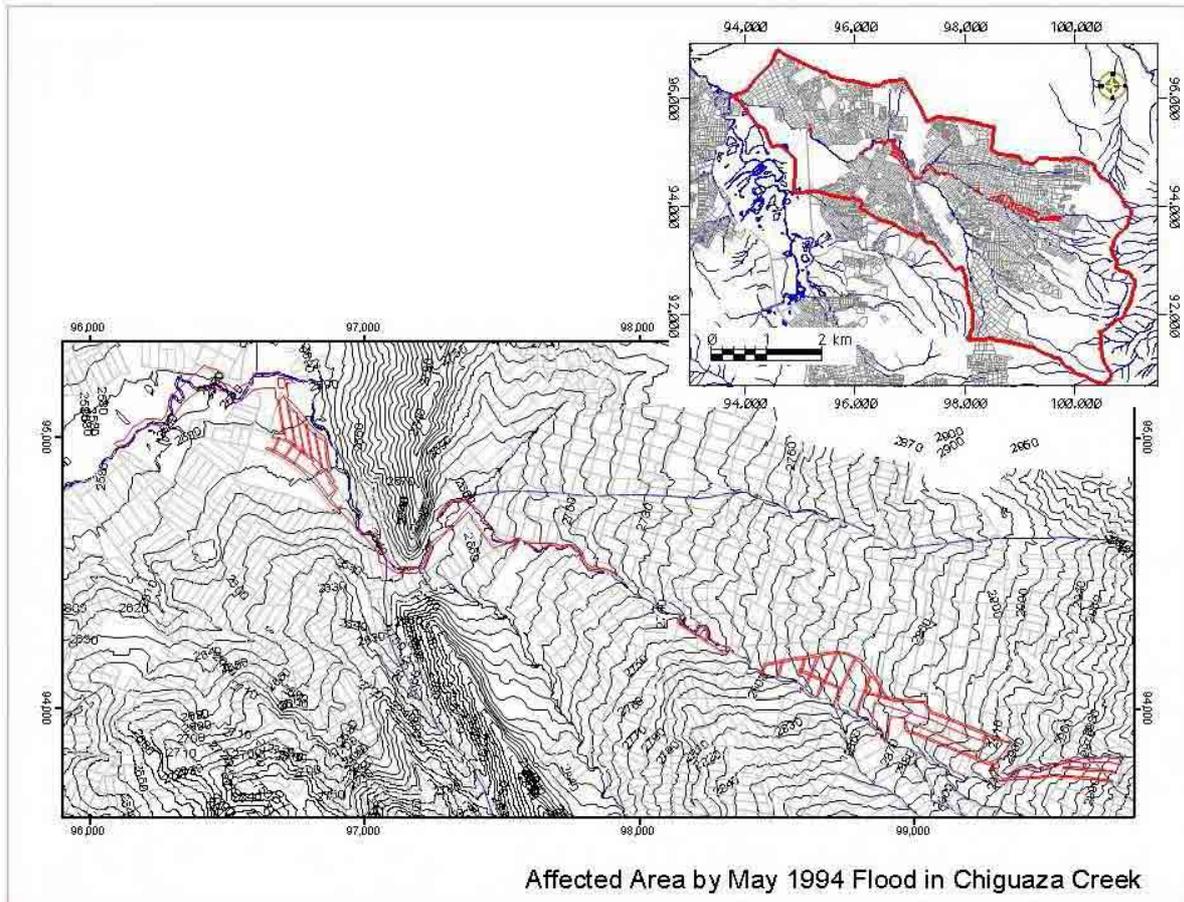
Figura S6-2-1 Área afectada en la Inundación Mayo 19, 1994 en la quebrada Chiguaza

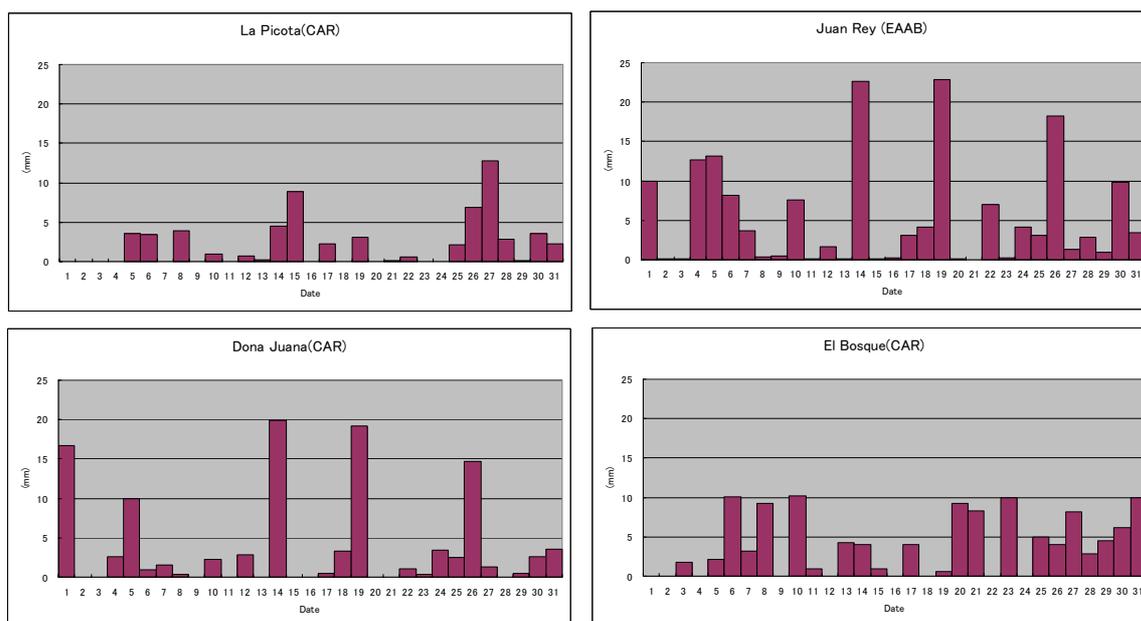
Las siguientes figuras muestran la lluvia diaria de Mayo 1994 de las estaciones cerca a la Qda Zuque. En Juan Rey (EAAB) y Doña Juana (CAR), alrededor de 20 mm por día se observó en Mayo 19, 1994. Especialmente la estación Juan Rey (EAAB) que es la más cercana a la Qda Zuque con 22.9 mm en Mayo 19 después de esto experimentó casi la misma cantidad de lluvia en Mayo 14.

Figura S6-2-2 Lluvia Diaria del 1 al 31 en Mayo 1994

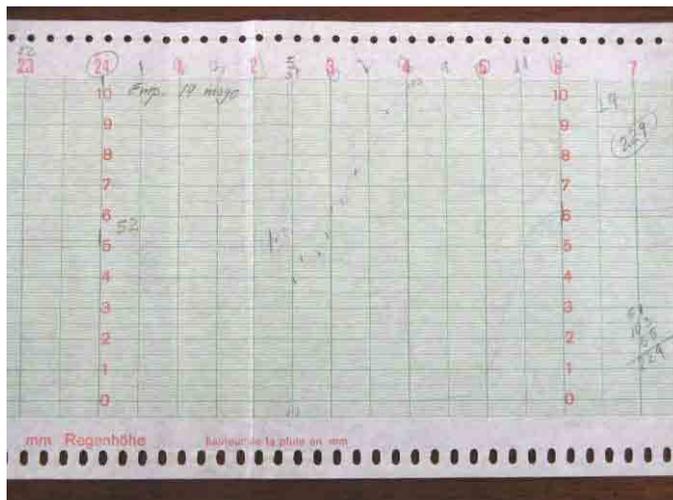
Hay una cosa que no es clara acerca del hidrograma. De acuerdo a este, el papel se reemplazó apenas en Mayo 18, 14:00, 1994, pero el registro comenzó a las 16:00PM. La hora esta escrita en la parte de arriba en lápiz. El Equipo de Estudio creyó que la hora escrita en lápiz es la correcta.

Foto S6-2-2 Hidrograma de Mayo 19, 1994 de la Estación de Juan Rey

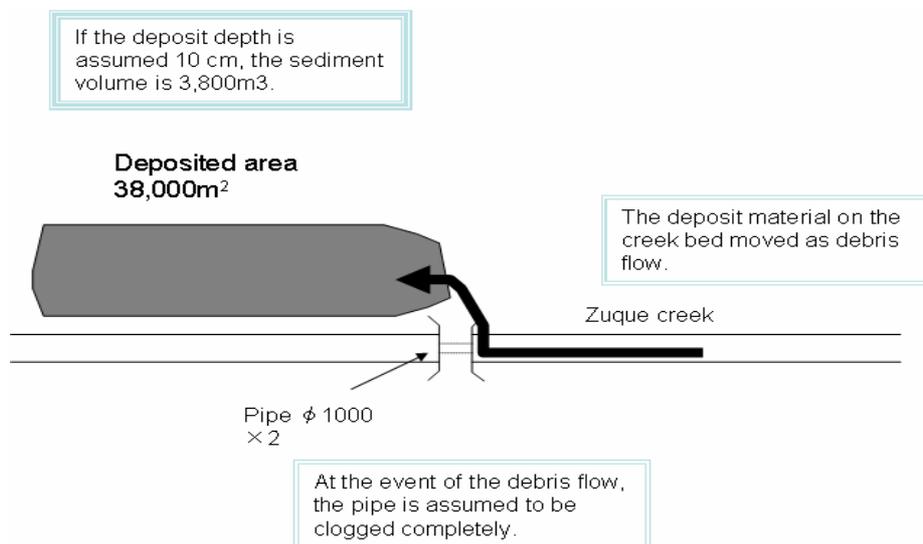
Figura S6-2-3 Imagen Esquemática del Balance de Sedimento

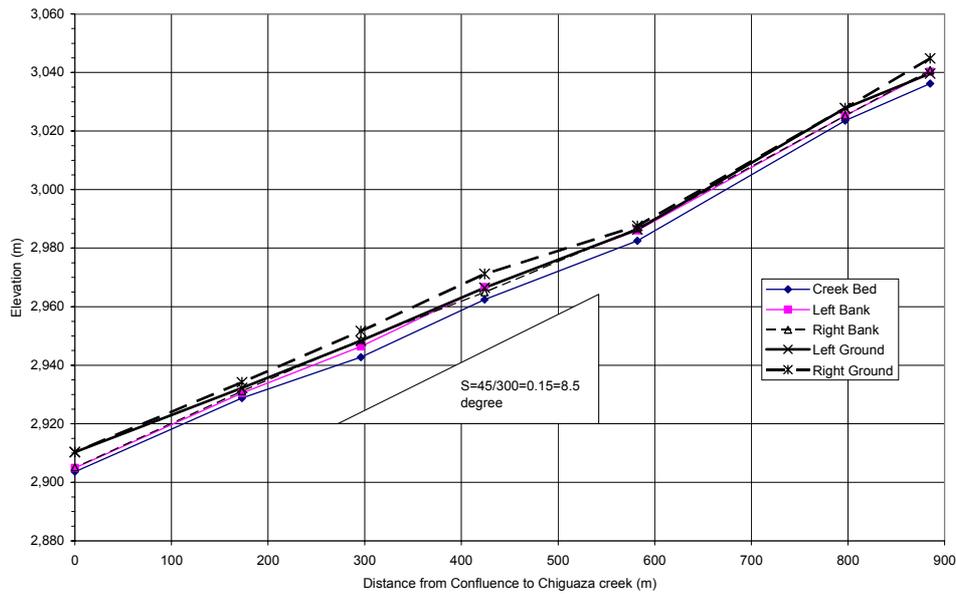
La quebrada Zuque tiene una pendiente de lecho de alrededor 8.5 grados, la cual esta correspondiendo a la deposición del tramo.

Figura S6-2-4 Perfil Longitudinal de la Quebrada Zuque

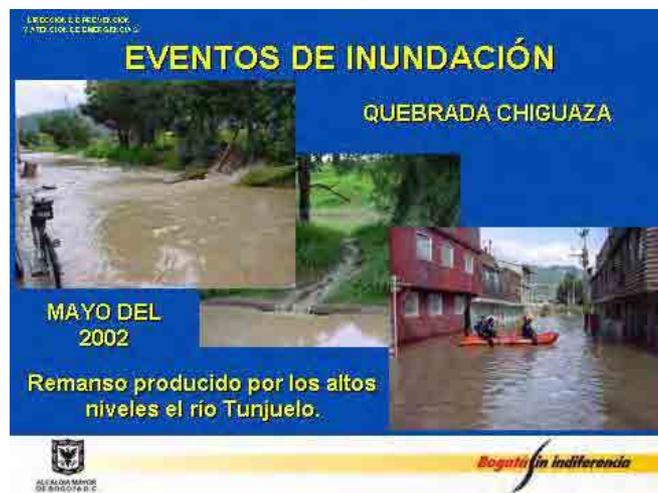
Figura S6-2-5 Material de Presentación Material sobre la inundación de Mayo 2002 por DPAE

La inundación en la Quebrada Chiguaza en Mayo 2002 puede ser considerada como uno de los principales desastres por inundación en años recientes. El área cerca la confluencia del Río Tunjuelo fue gravemente afectada por agua de inundación. Como se muestra en la Figura S6-2-5, se reportó que el nivel de agua alto del río Tunjuelo en sí mismo fue la causa principal de la inundación.

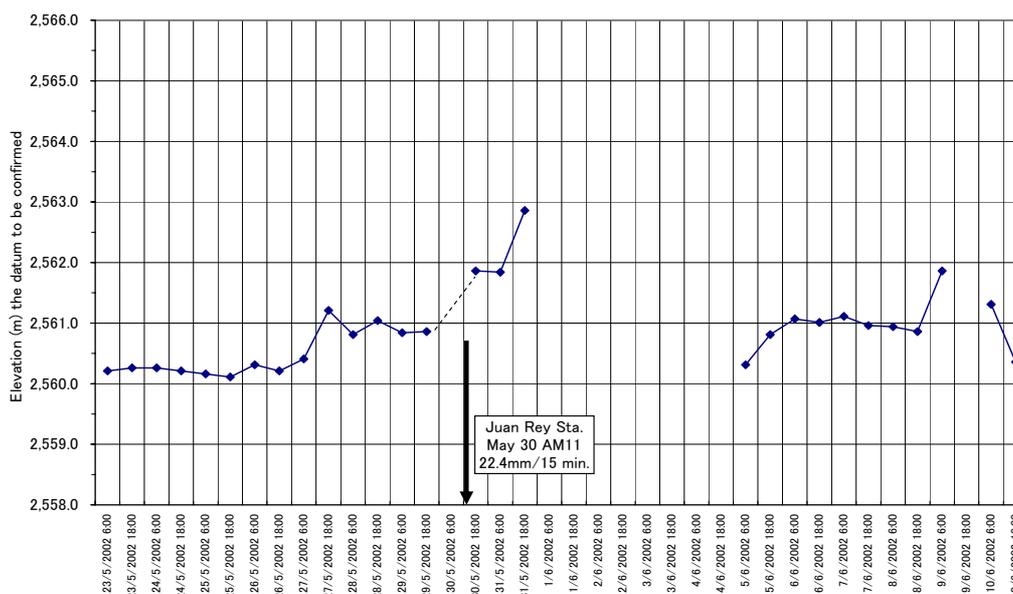
Figura S6-2-6 Nivel de Agua observado desde Mayo 23 hasta Junio 6, 2002 en San Benito¹ (EAAB)

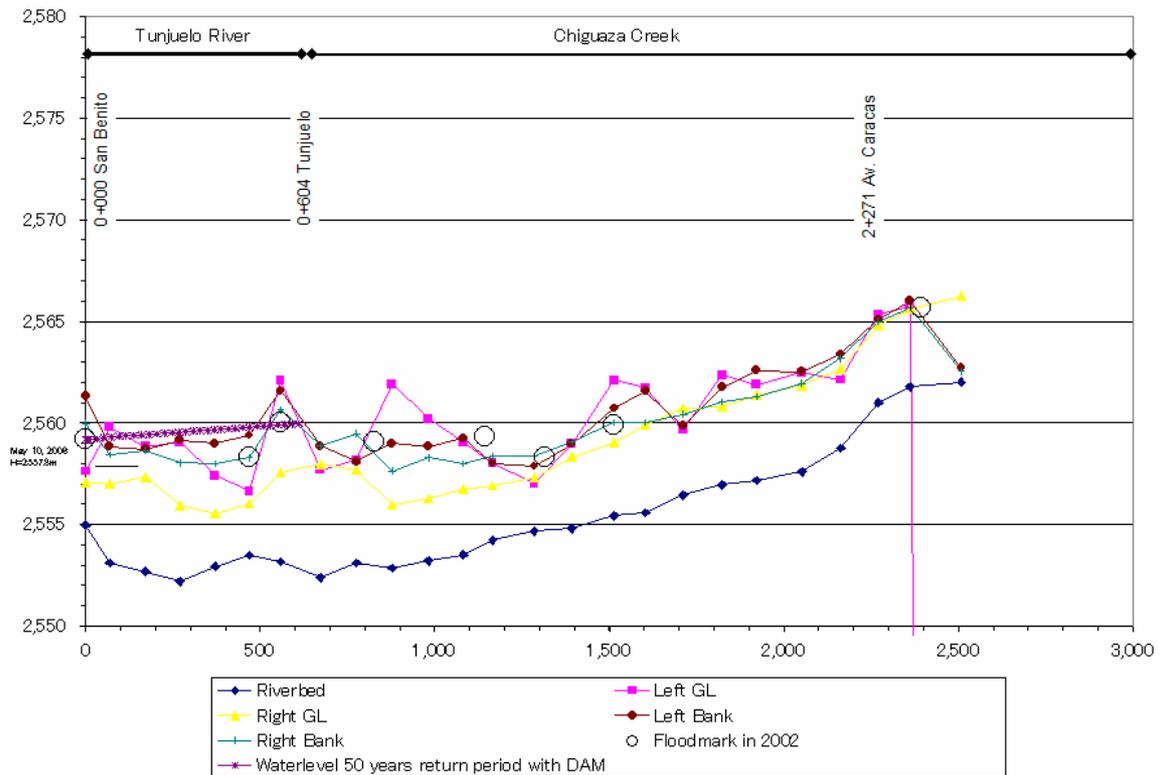
Figure S6-2-7 Cota de la Inundación en la Inundación de Mayo 2002 en el Río Tunjuelo y la Quebrada Chiguaza

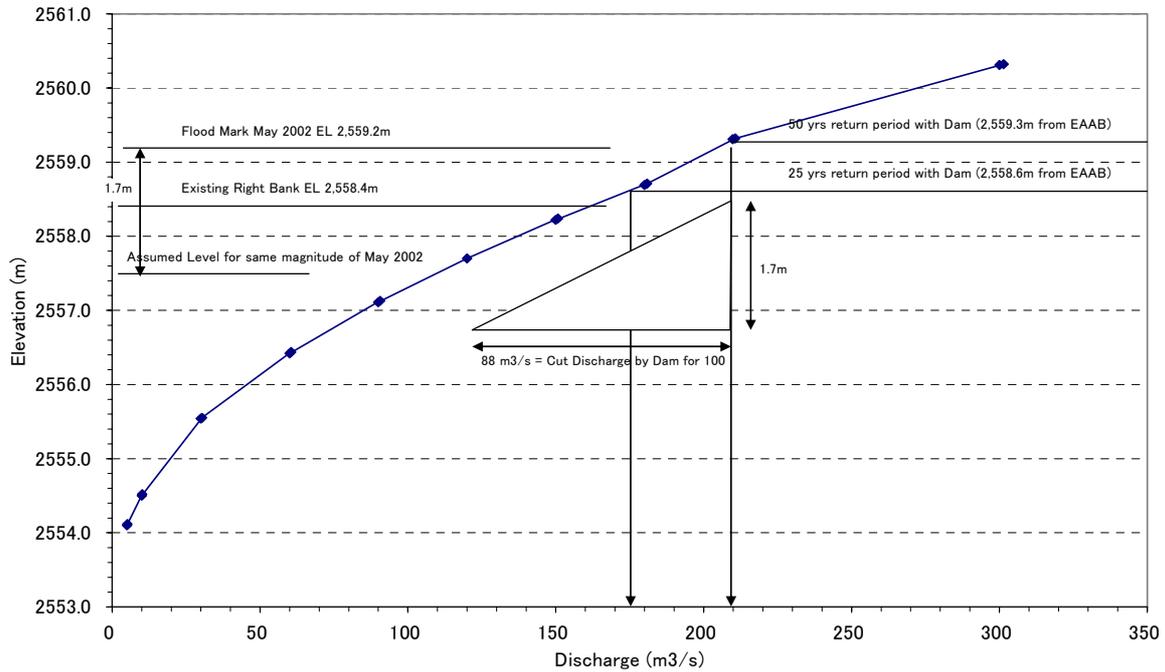
Figura S6-2-8 Curva de Descarga y Nivel de Agua del Río Tunjuelo (San Benito 0+068)

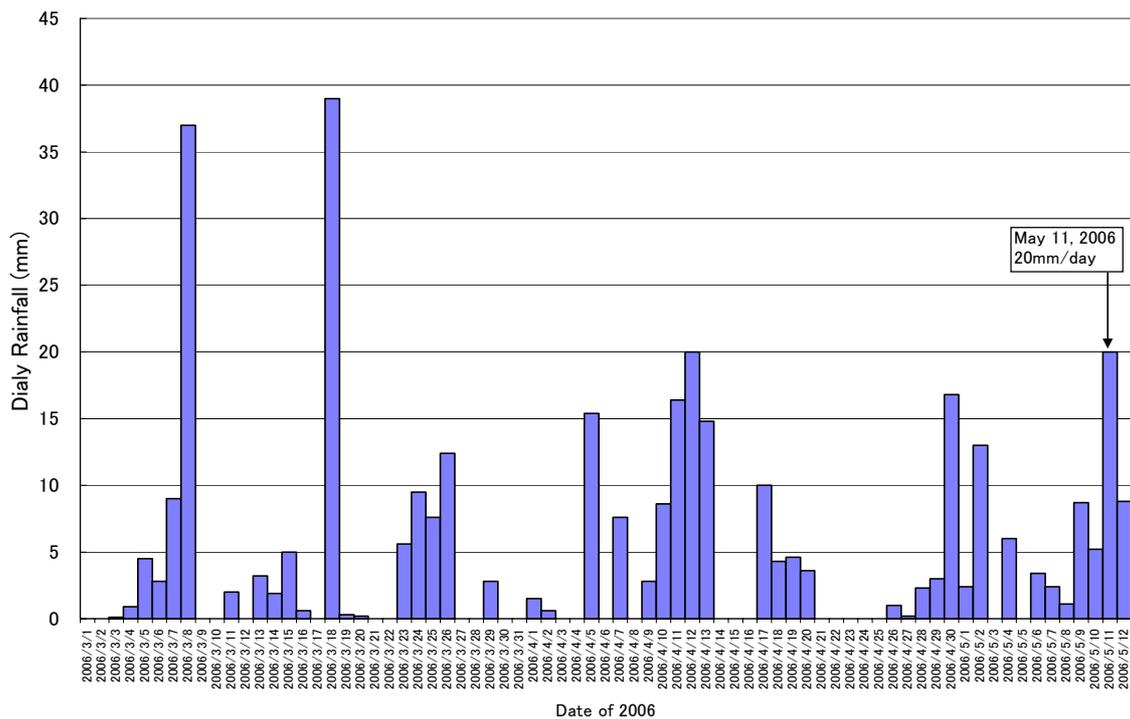
La Figura abajo muestra la lluvia diaria en San Jorge desde Marzo 2006. En Marzo 8 y Marzo 18, se registro lluvia por encima de 35 mm por día. El Equipo de Estudio recolectó el papel de auto registro de esos días y verificó la cantidad de lluvia, sin embargo la tinta no estaba nítida en el papel y podría ser que la lluvia real fuera 10 mm menos que la cantidad registrada.

Figura S6-2-9 Lluvia diaria en San Jorge (IDEAM) en 2006

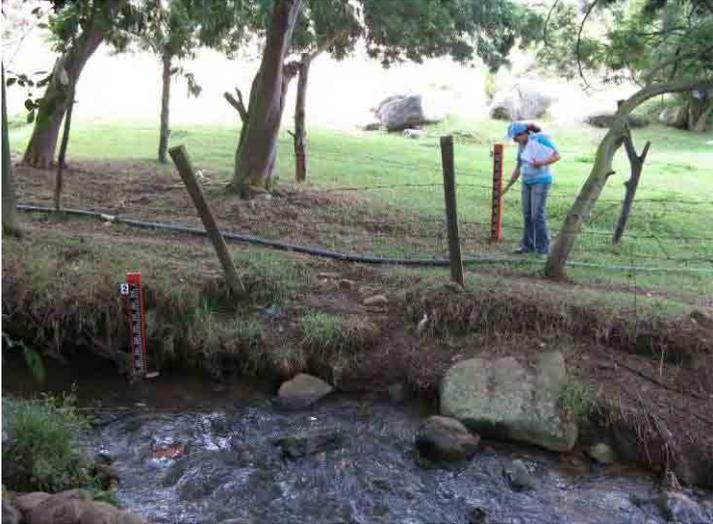
acuerdo a un residente que vive al lado del río. En la foto abajo, a las 8:00AM el nivel de agua era de apenas 1 metro 40 cm en la mira y el aguacero ocurrió a las 10:30 AM en ese día.

Foto S6-2-3 Foto de la Sección de Fusungá

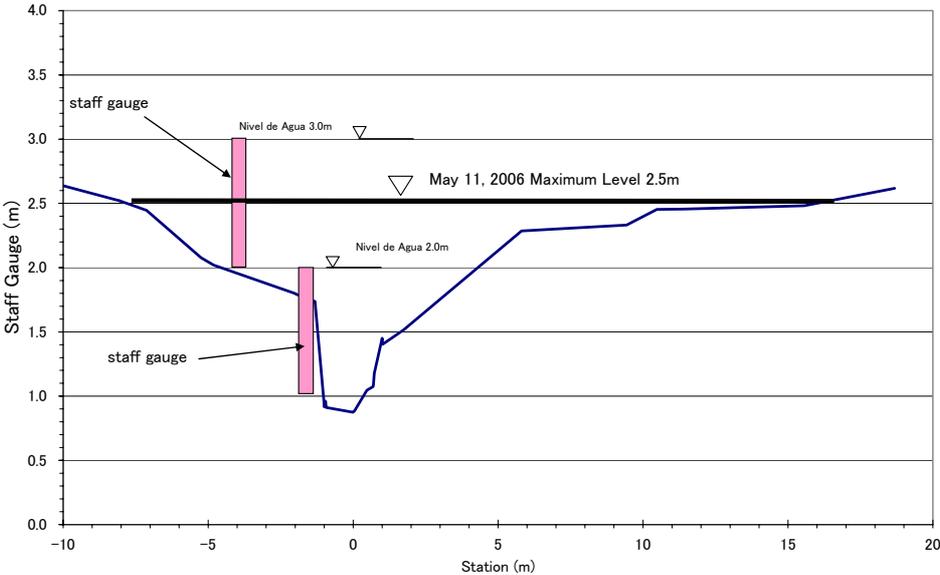
Fusunga Station (17+286)

Figura S6-2- 11 Nivel de Inundación y Sección Transversal en Fusunga

La Tabla S6-2-5 es la comparación entre la descarga de marcas de inundación y la descarga de lluvia asumida. La marca de inundación fue indicada en la Figura S6-2-12, Figura S6-2-4 y Figura S6-2-8. La rugosidad Manning fue de 0.04. Las descargas de las marcas de inundación en Fusunga y Ladrillera Santa Fe fueron más altas que aquellas dadas por el método racional. Si se considera que hubo más lluvia en la cuenca alta que en la cuenca media durante Mayo 11, 2006. De este resultado, en la cuenca del río Soacha, se requiere una estación de lluvia en la cuenca alta y una estación de lluvia en la cuenca media para monitorear la distribución de lluvia en el área.

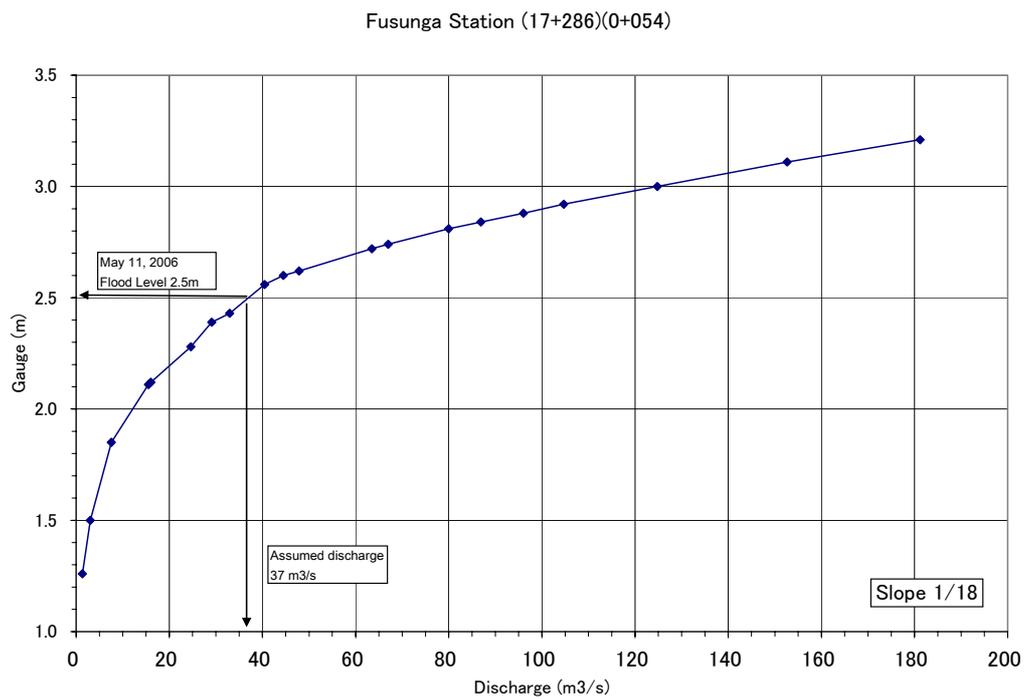
Figura S6-2-12 Nivel de Agua y Curva de Descarga en Fusunga

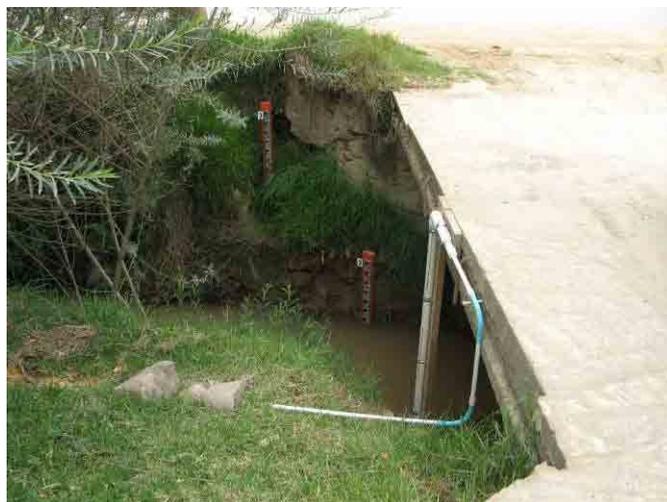
Foto S6-2-4 Foto en la sección de la Prisión

Prison Station(11+676)(0+053)

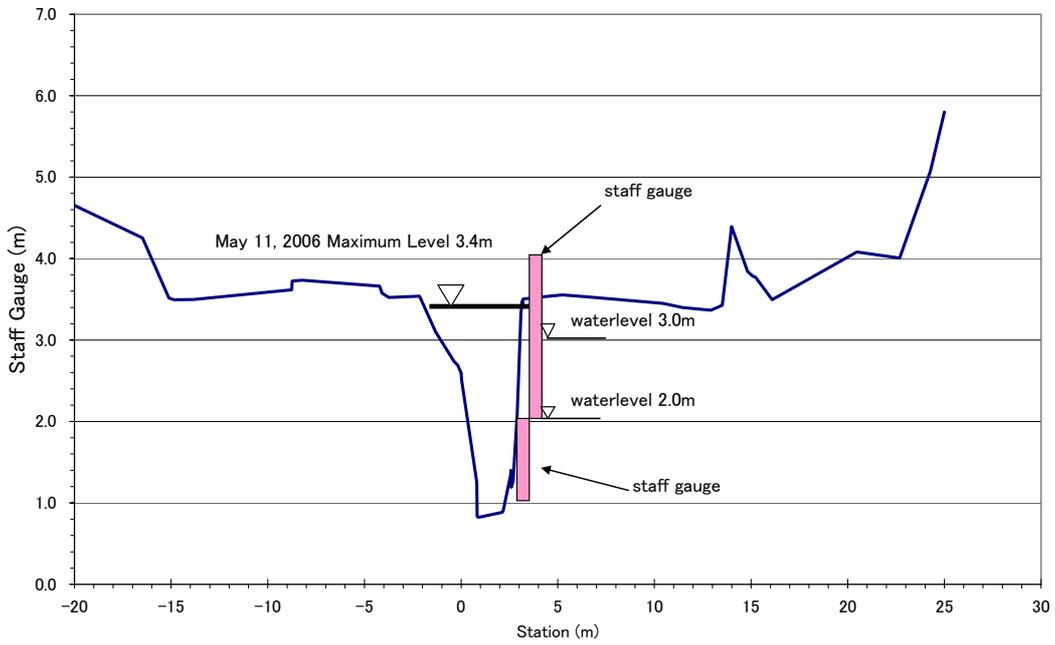
Figura S6-2-13 Nivel de la Inundación y Sección Transversal en la Prisión

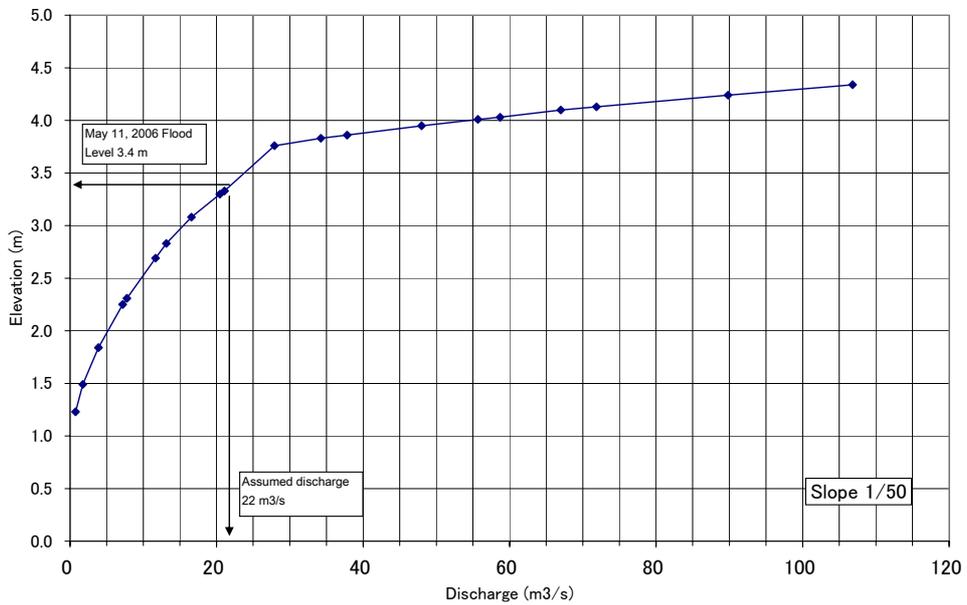
Prison Station (11+676)(0+053)

Figura S6-2-14 Nivel de Agua y Curva de Descarga en la Prisión

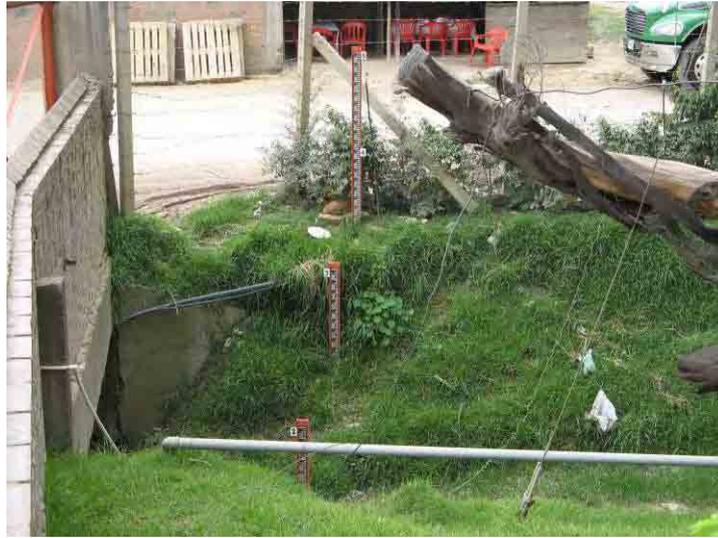
Foto S6-2-5 Foto en la sección de Ladrillera Santa Fe

Ladrillera Santa Fe Station(9+470)(0+060)

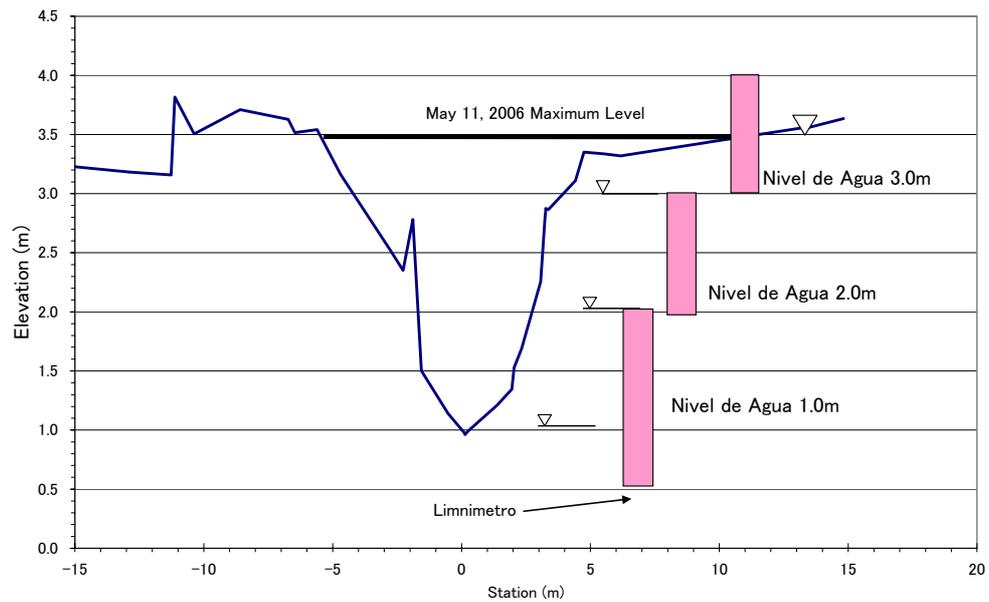
Figura S6-2-15 Nivel de la Inundación y Sección Transversal en la Ladrillera Santa Fe

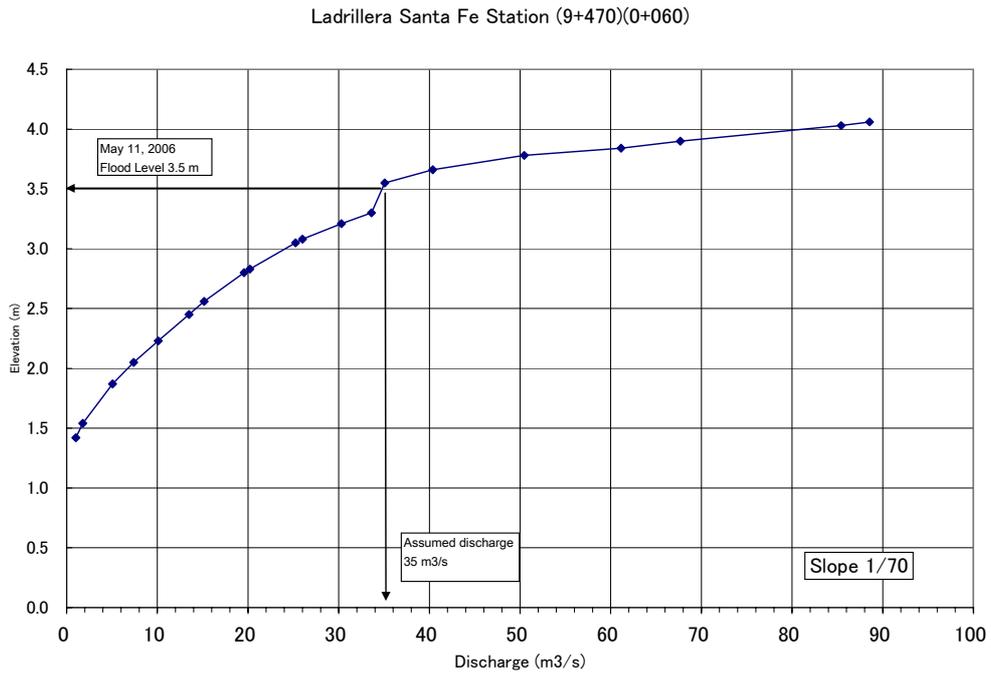
Figura S6-2-16 Nivel de Agua y Curva de Descarga en la Ladrillera Santa Fe

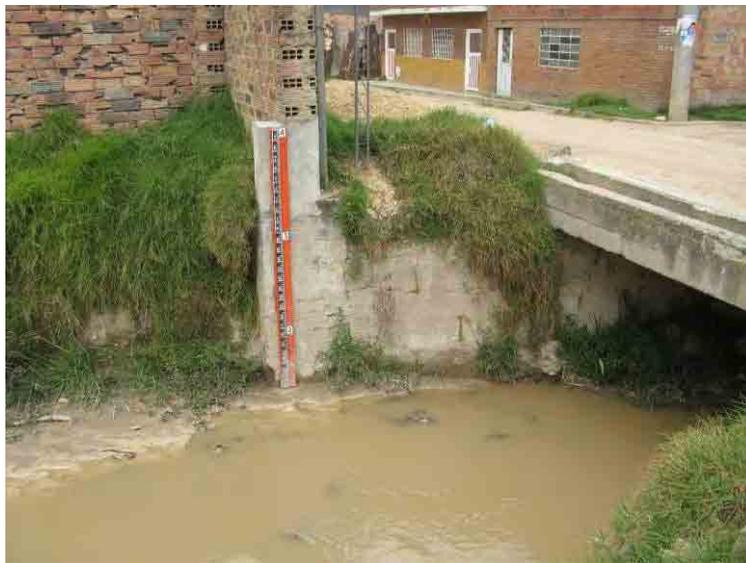
Foto S6-2-6 Foto en la Sección de Llano Grande

Llano Grande(8+972)(0+050)

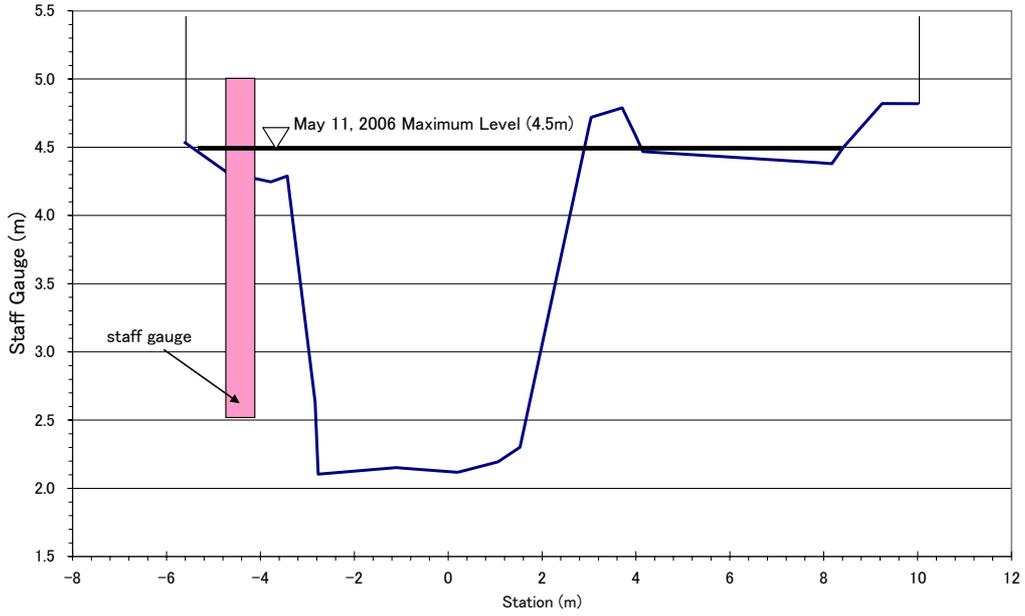
Figura S6-2-17 Nivel de la Inundación y Sección Transversal en Llano Grande

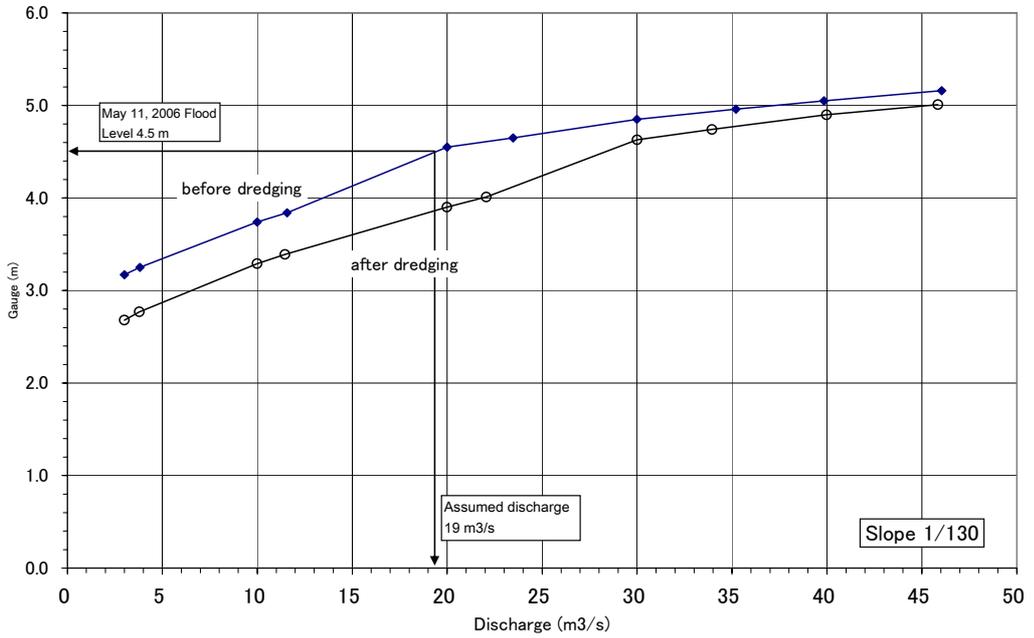
Llano Grande Station (8+972)(0+050)

Figura S6-2-18 Nivel de Agua y Curva de Descarga en Llano Grande

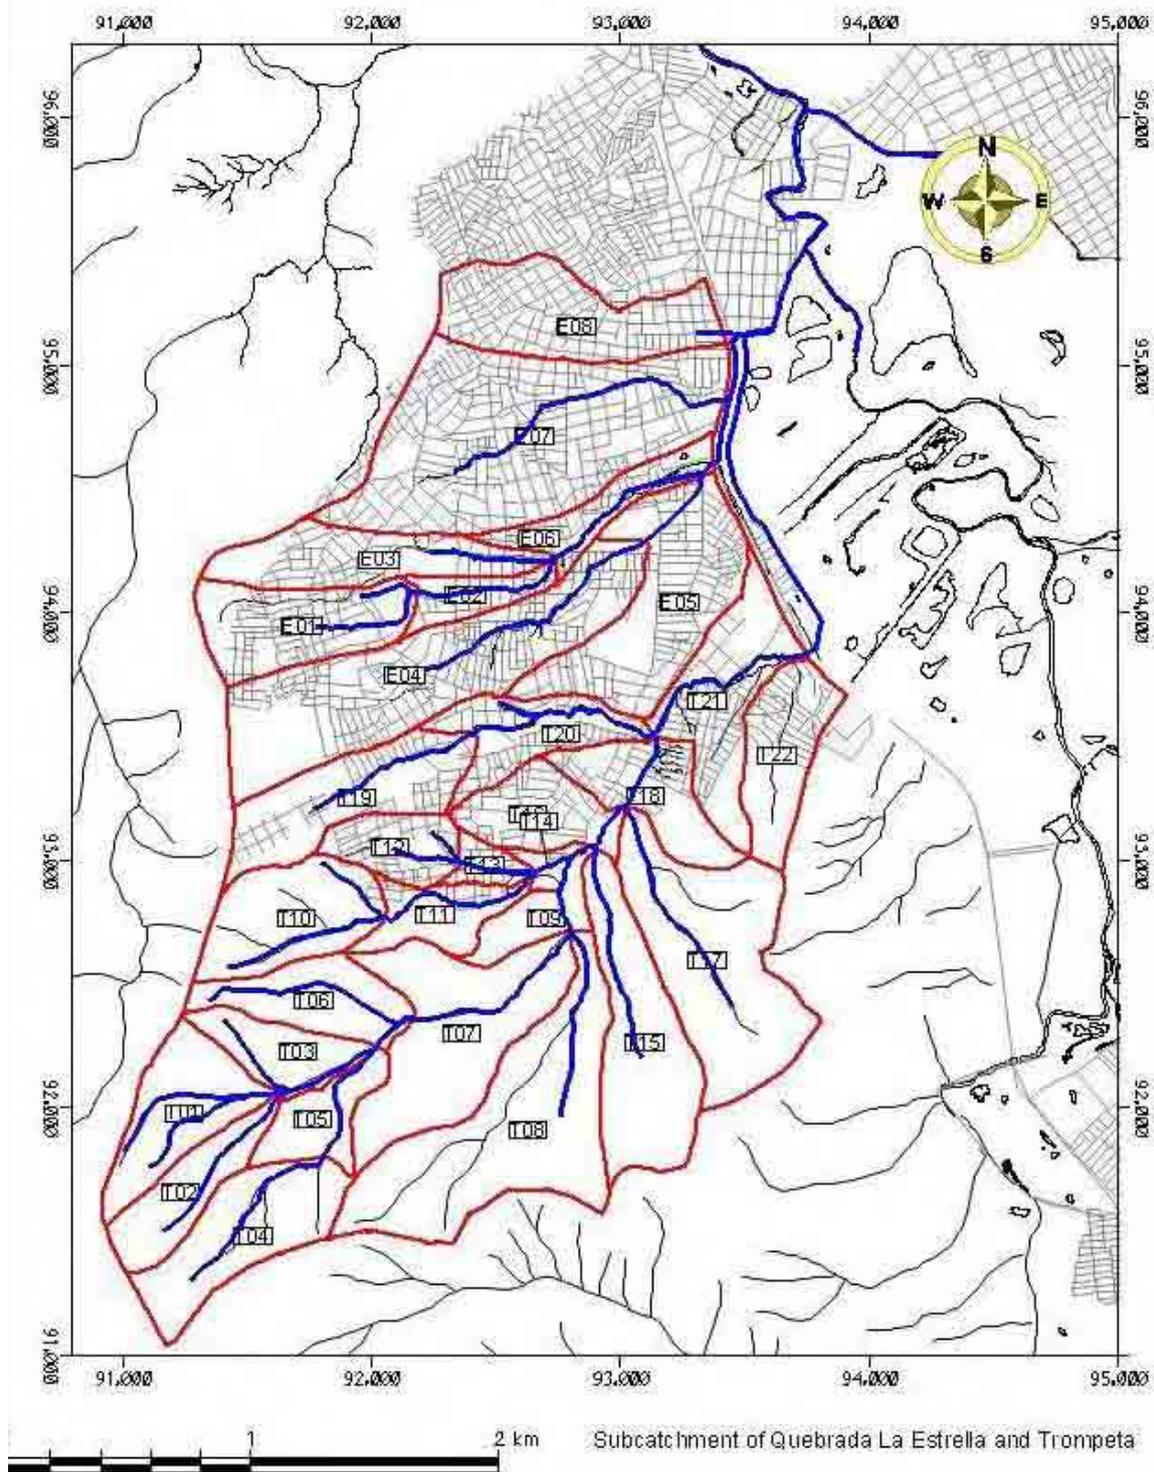
Figura S6-3-4 Sub cuenca de las Quebradas La Estrella – Trompeta

La delineación de la sub-cuenca de La Estrella-Trompeta se muestra en la Figura S6-3-4. La Avenida de Boyacá se definió como el borde más río abajo de estas dos (2) quebrada. A Las sub-cuencas de las quebradas La Estrella y Trompeta se les ha dado las etiquetas "E" y "T", respectivamente.

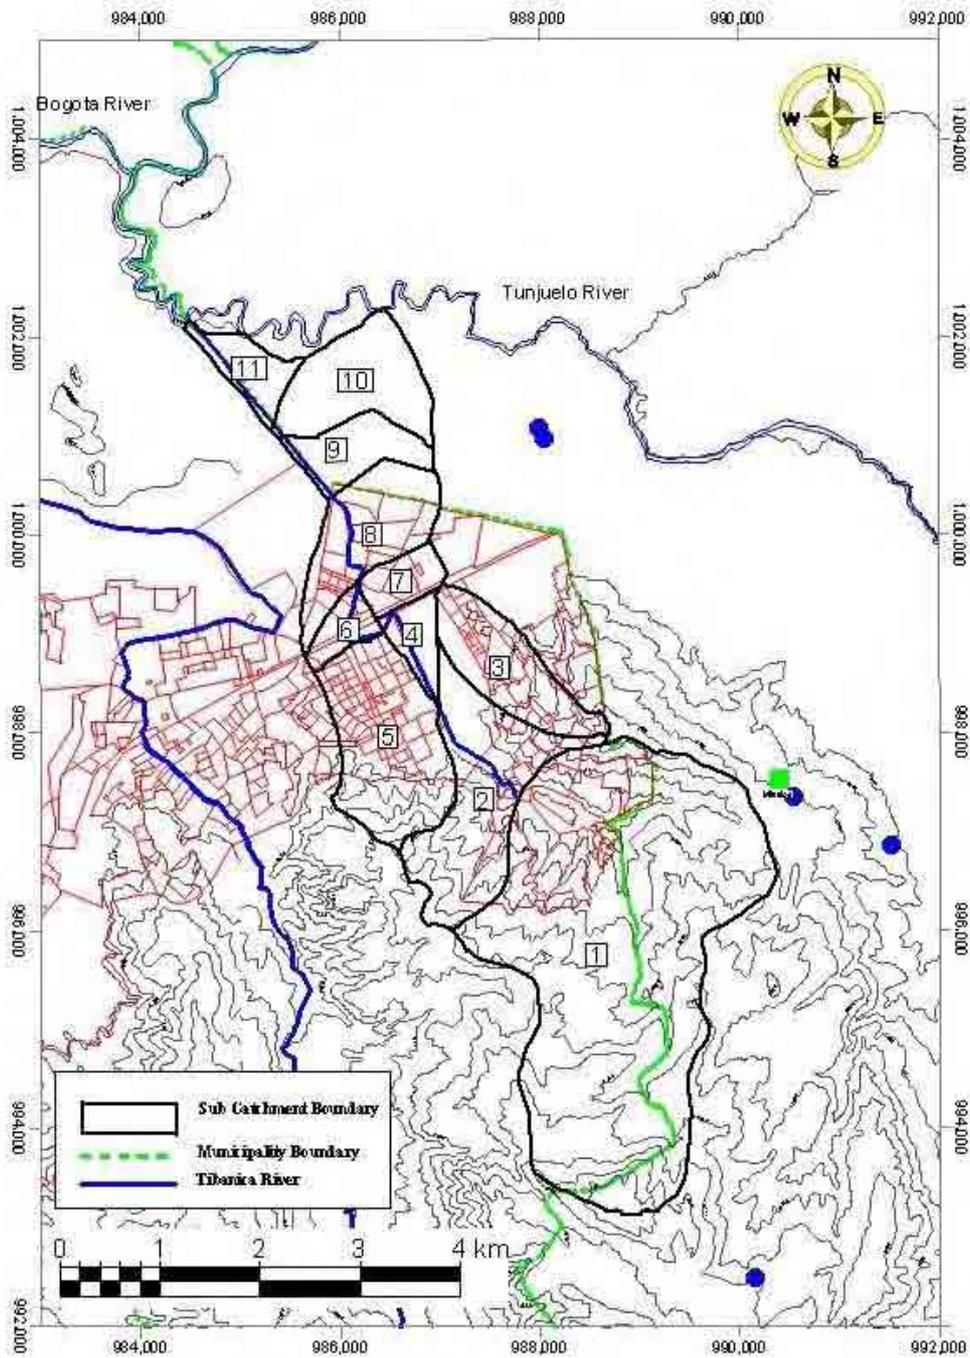
La Figura S6-3-7 muestra la sub-cuenca de la cuenca del río Tibanica. La escorrentía del área alta esta controlada por el Embalse Terreros. De modo que, en el sitio del embalse, el área alta fue tratada como una sub-cuenca So una sub-cuenca única.

Figura S6-3-7 Sub-cuenca de la Cuenca del Río Tibanica

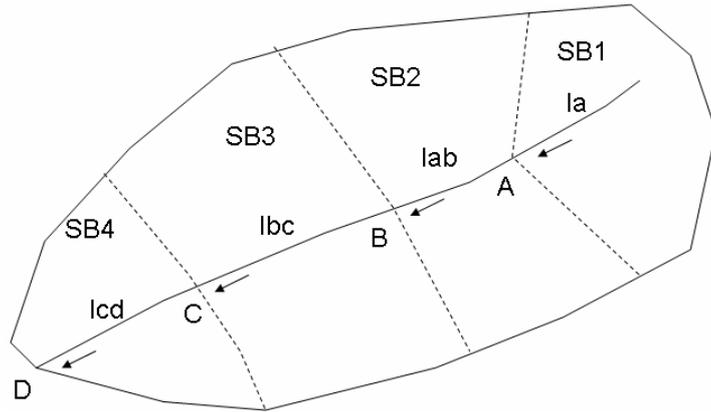
Figura S6-3-8 Concepto de Tiempo de recorrido y tiempo de Concentración

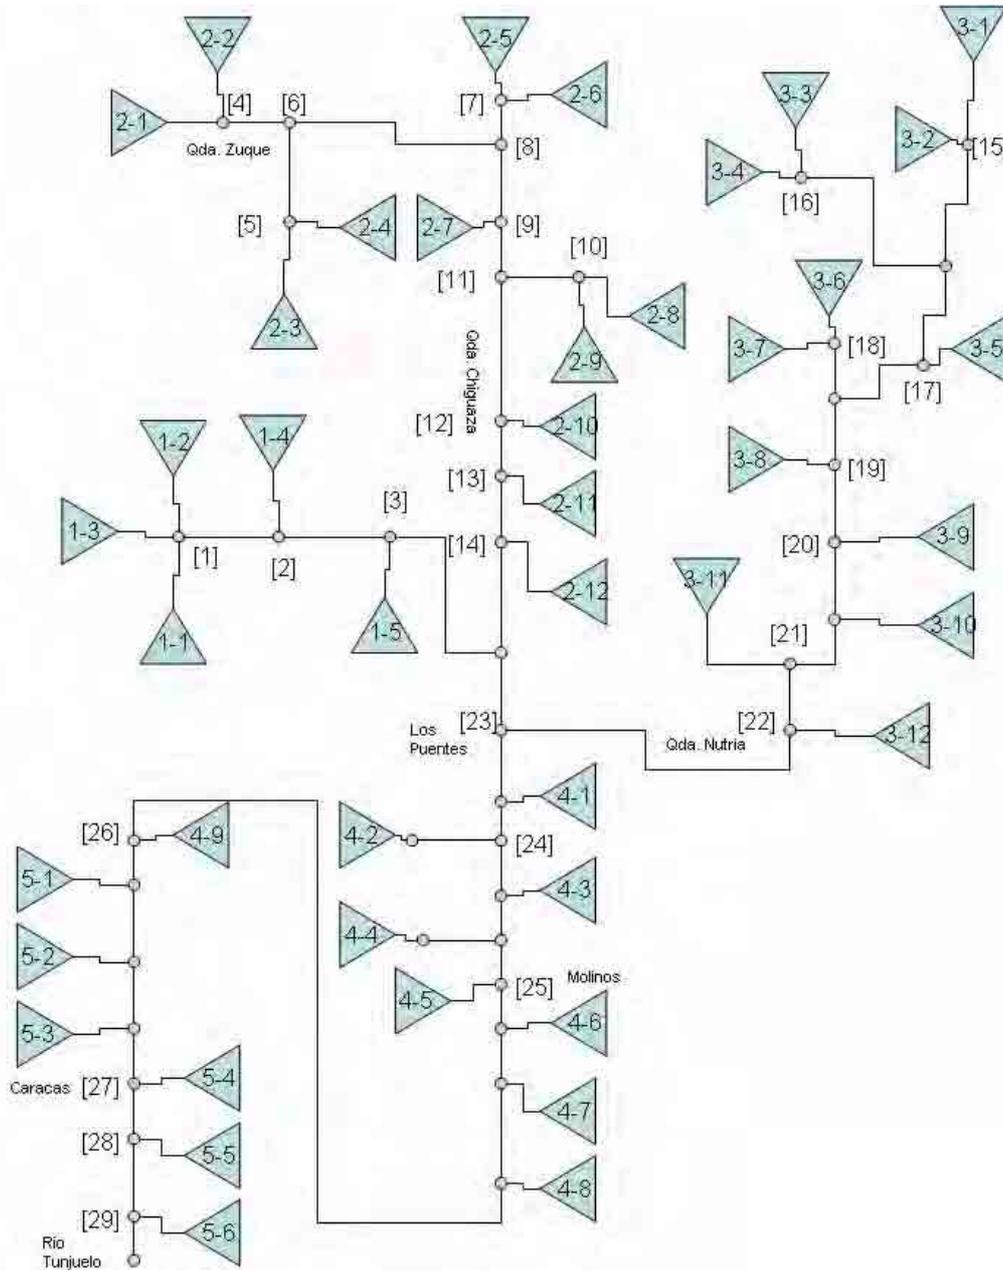
La Figura S6-3-11 muestra el árbol esquemático del modelo hidrológico de la quebrada Chiguaza. En esta Figura, un triángulo que tiene un número como 2-1 es una sub-cuenca y su número. El número como [X] significa un número de puntos de descarga. Ellos pueden ser referidos en la Tabla S6-3-5.

Figura S6-3-11 Árbol Modelo Hidrológico para la Quebrada Chiguaza

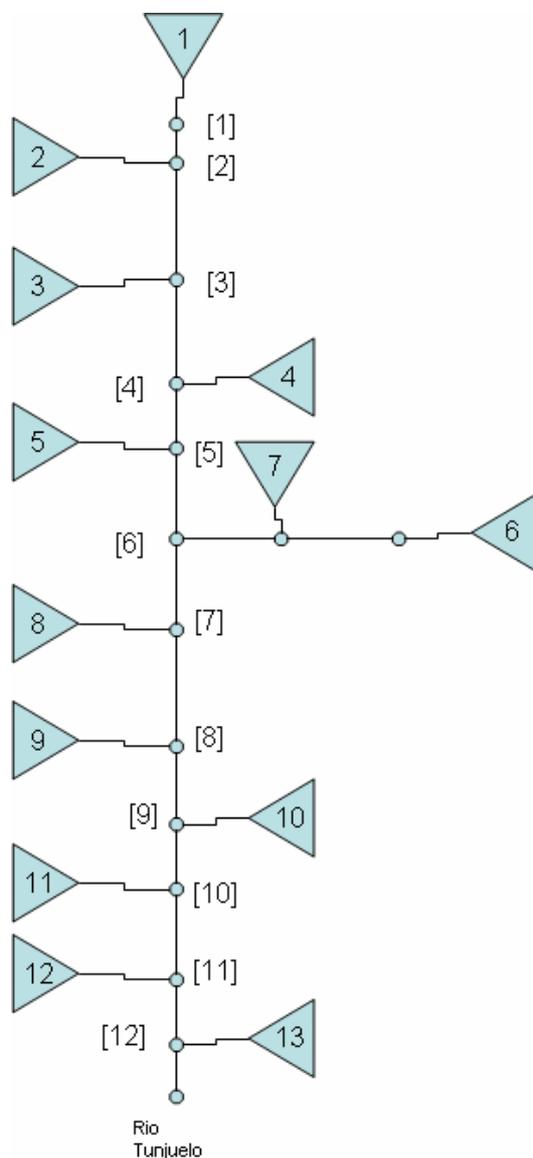
La Figura S6-3-12 muestra el árbol esquemático del modelo hidrológico de la quebrada Santa Librada. En esta figura, un triángulo que tiene un número como 2-1 es una sub-cuenca y su número. El número como [X] significa un número de puntos de descarga. Ellos pueden ser referidos en la Tabla S6-3-6

Figura S6-3-12 Árbol ModeloHidrológico para la Quebrada Santa Librada

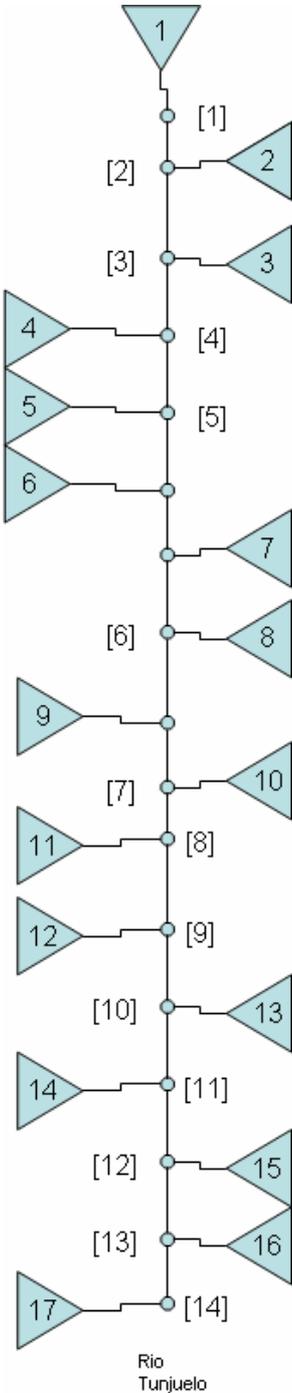
La Figura S6-3-13 muestra el árbol esquemático del modelo hidrológico de la quebrada Yomasa. En esta figura, un triángulo que tiene un número como 2-1 es una sub-cuenca y su número. El número como [X] significa un número de puntos de descarga. Ellos pueden ser referidos en la Tabla S6-3-7.

Figura S6-3-13 Árbol Modelo Hidrológico para la Quebrada Yomasa

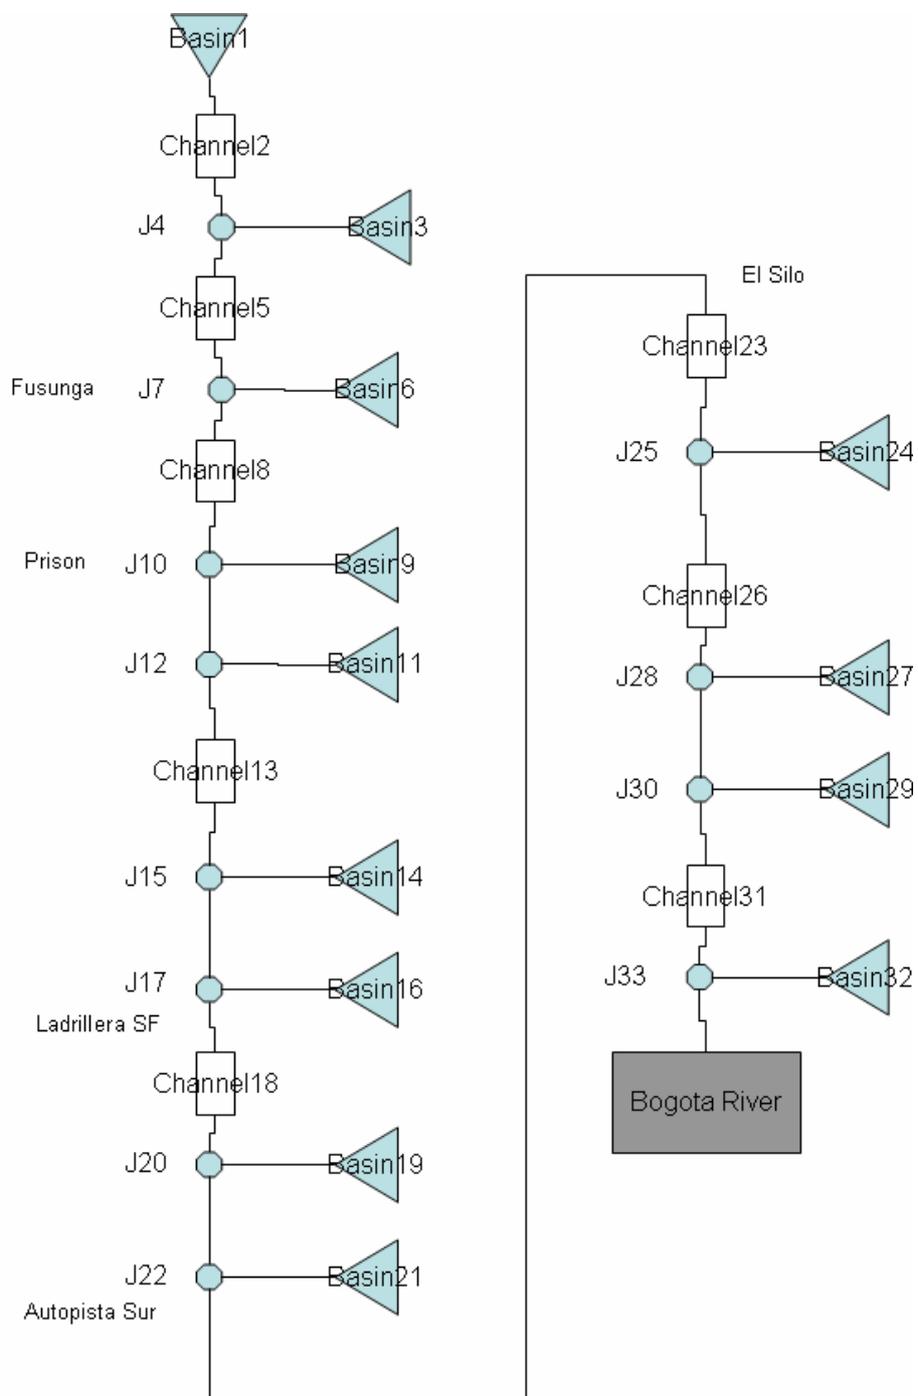
La Figura S6-3-15 muestra el árbol esquemático del modelo hidrológico del Río Soacha.

Figura S6-3-15 Árbol Modelo Hidrológico para el Río Soacha
