CAPÍTULO 2 ANALISIS DE INUNDACIONES GRAVES

2.1 Análisis de la Inundación de Mayo 19 de 1994, de la Quebrada Chiguaza

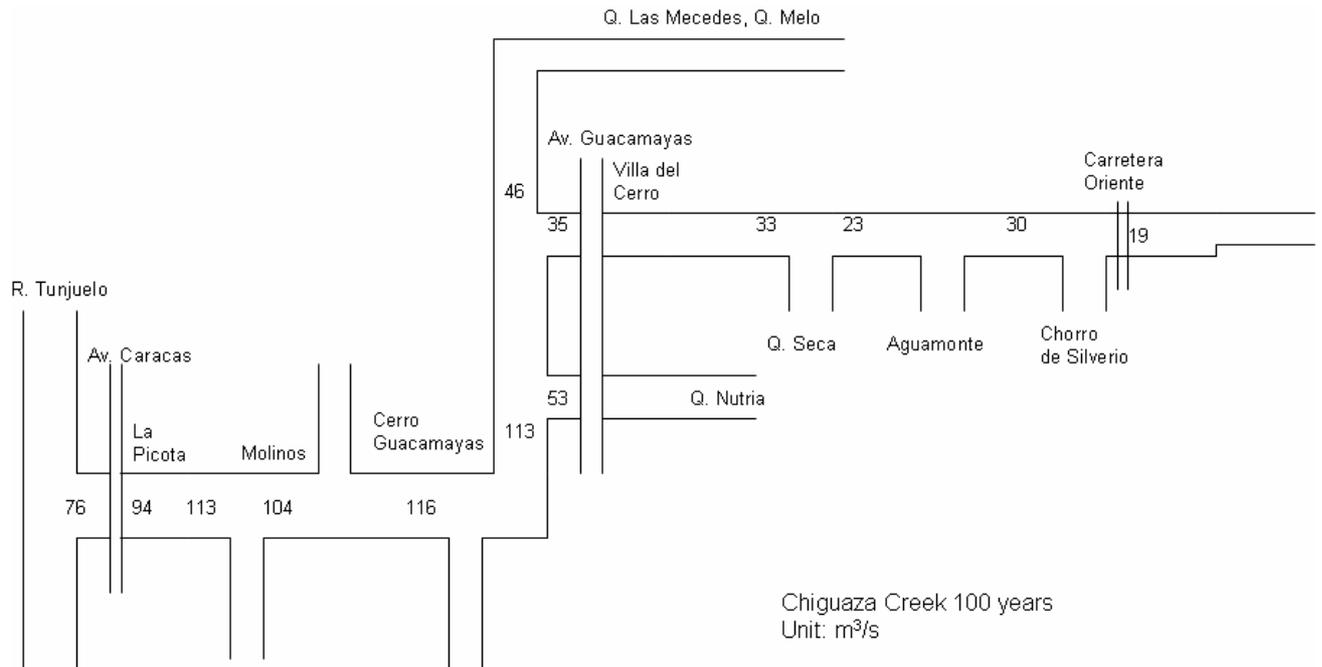
Figura S6-3-17 Distribución de Descarga de la Quebrada Chiguaza para un Período de retorno de 100 años

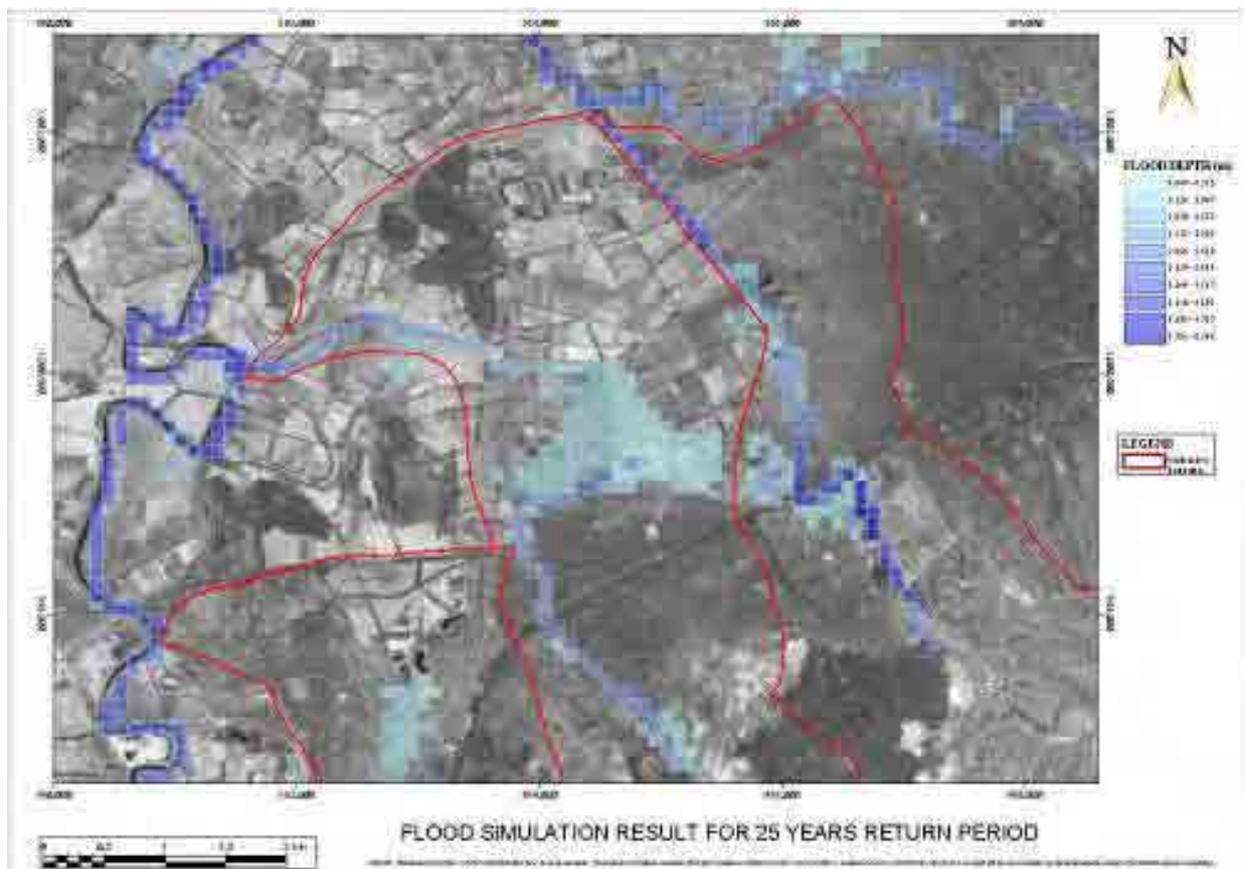
Figura S6-4-1 Resultado de la Simulación de Inundación por medio del FLO-2D para Soacha

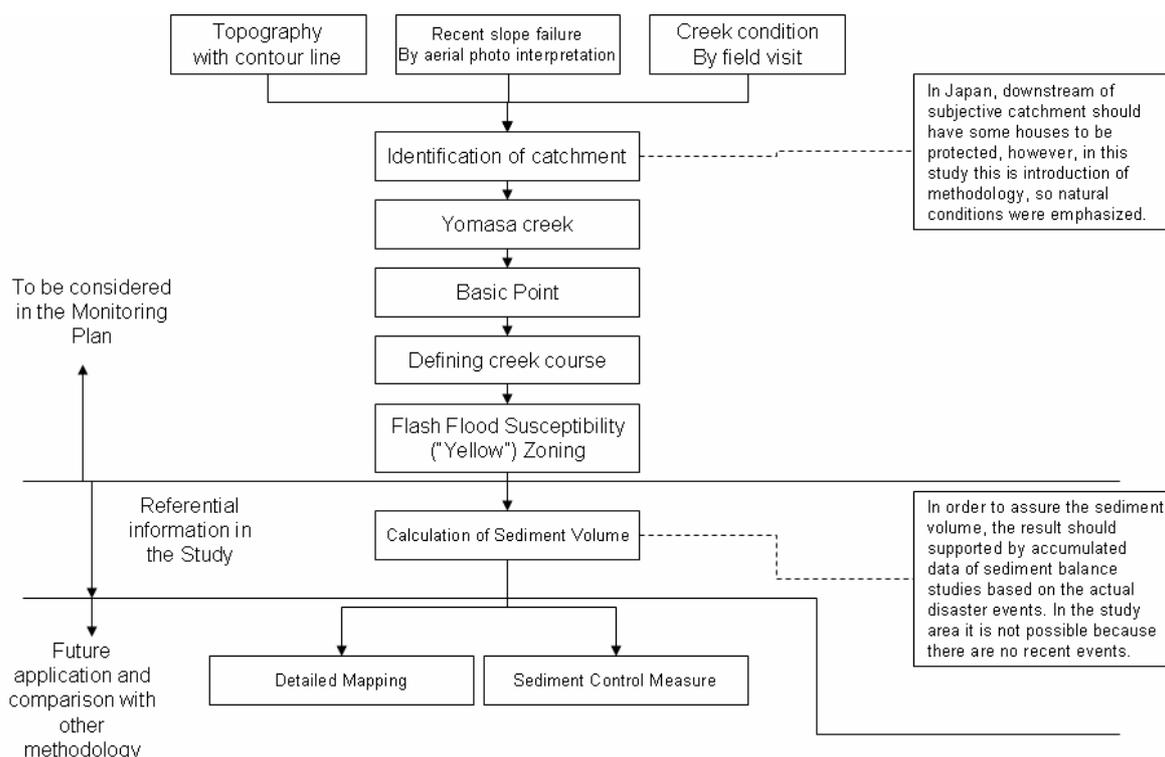
Figura S6-4-2 Procedimiento Específico para el Mapeo de Susceptibilidad de Avenida Torrencial para el Área de Estudio en Bogotá.

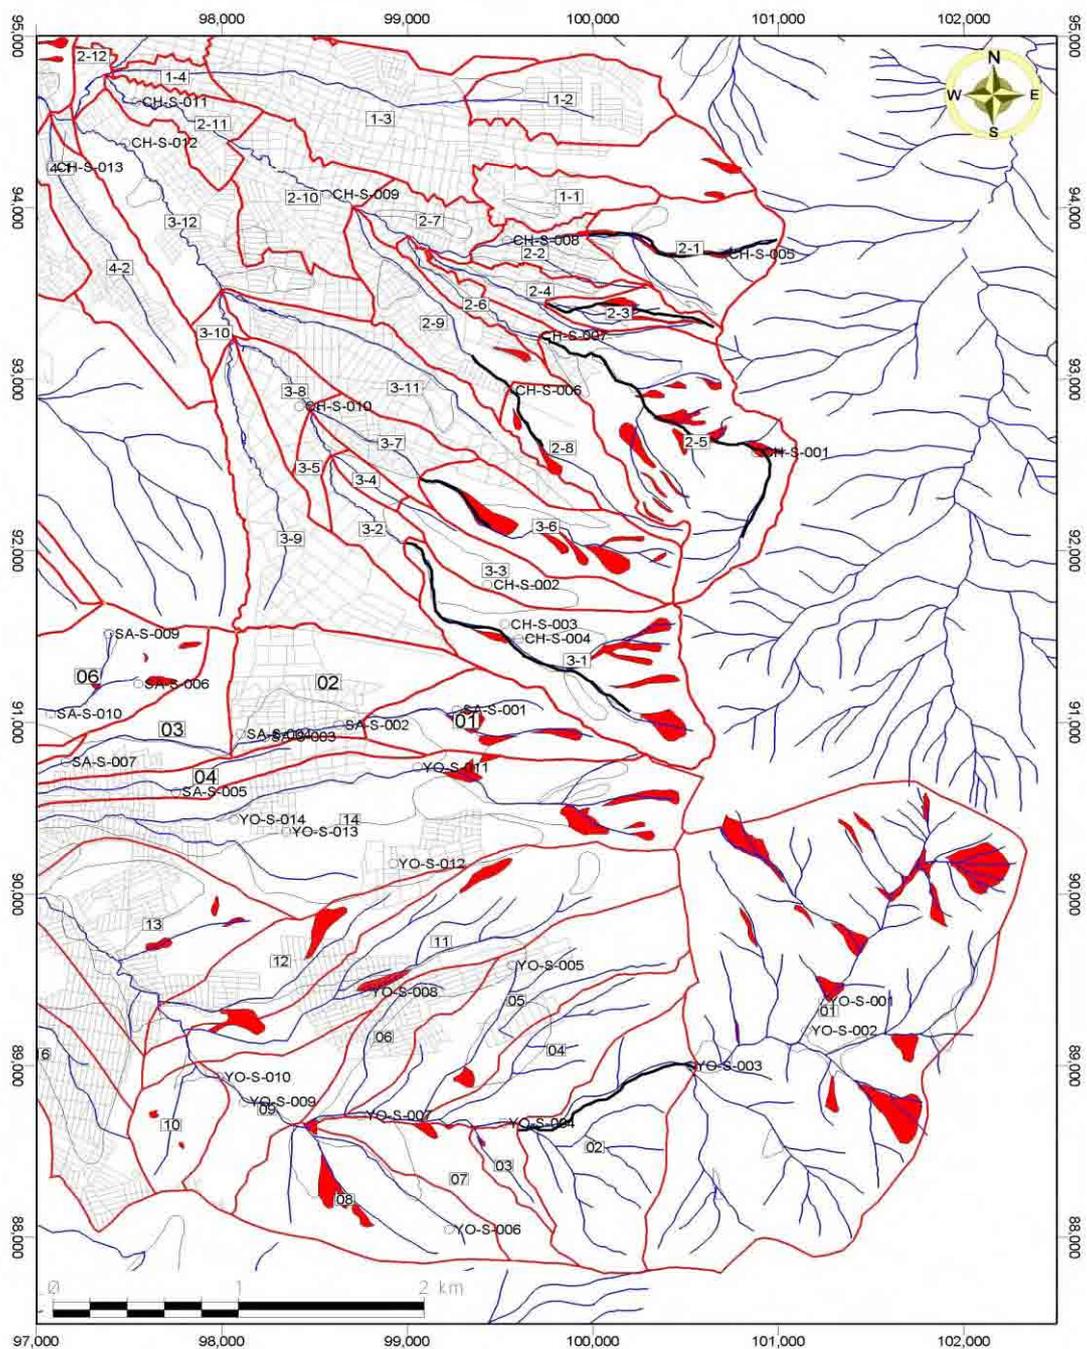
Figura S6-4-5 Ubicación de Nuevas Fallas de Talud y Condición del Punto de Levantamiento de la Quebrada

De acuerdo a los mencionados arriba, en total siete (7) puntos básicos se seleccionaron como puntos candidatos (Tabla S6-4-4). La Figura S6-4-5 muestra la ubicación de nuevas fallas de talud que fueron identificadas por foto interpretación y la condición del punto de levantamiento de la quebrada.

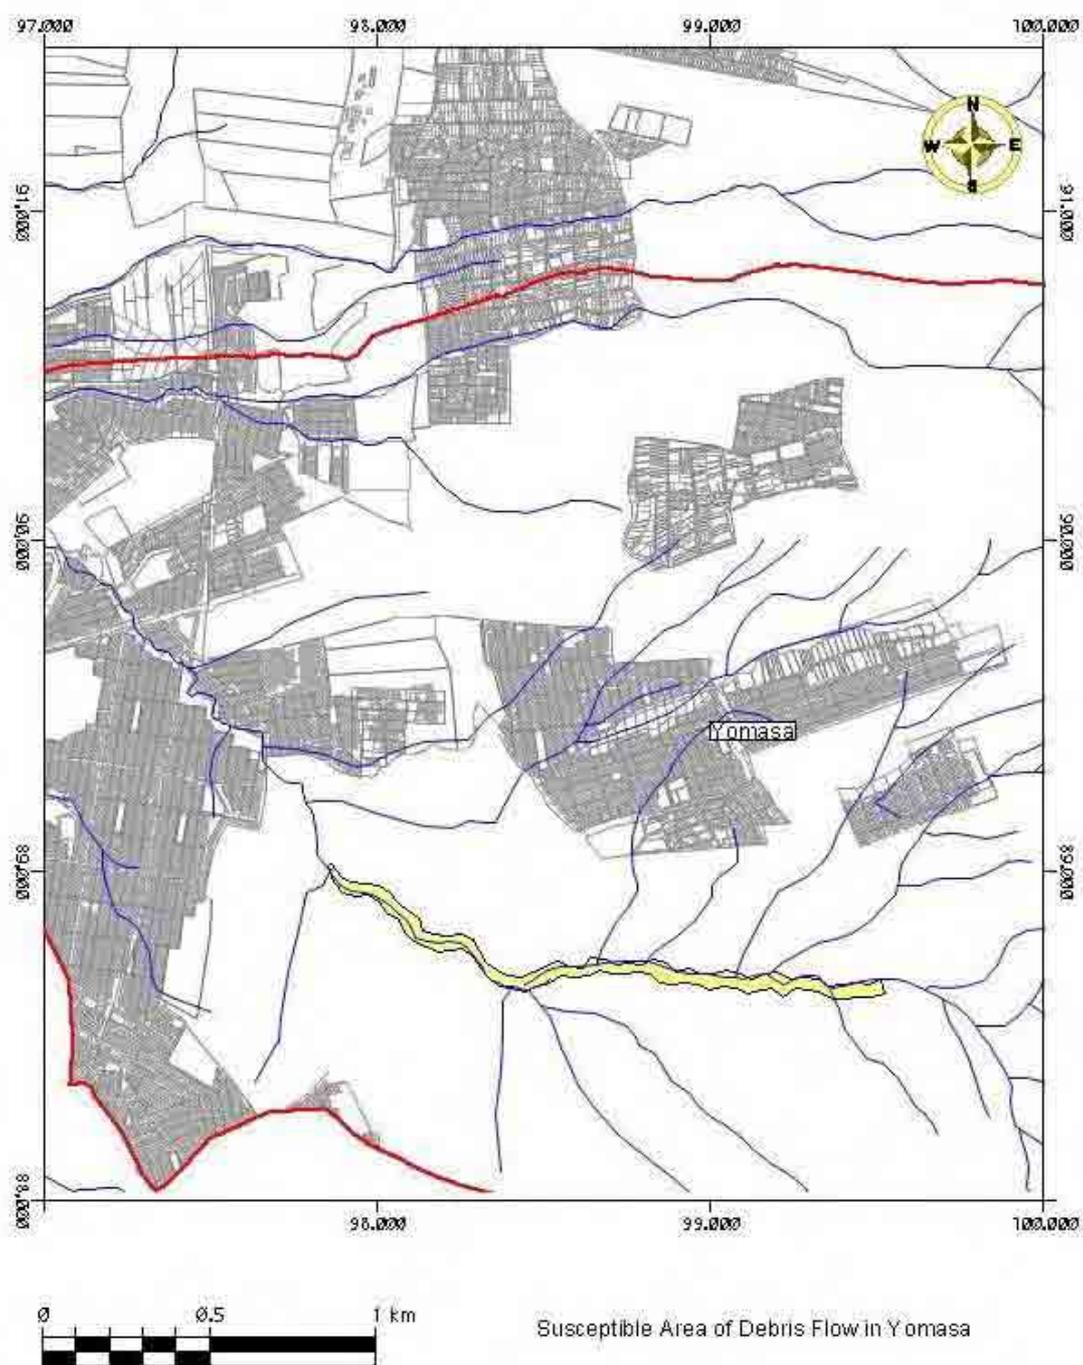
Figura S6-4-7 Área Susceptible a Avenidas Torrenciales (Zona Amarilla) en Yomasa

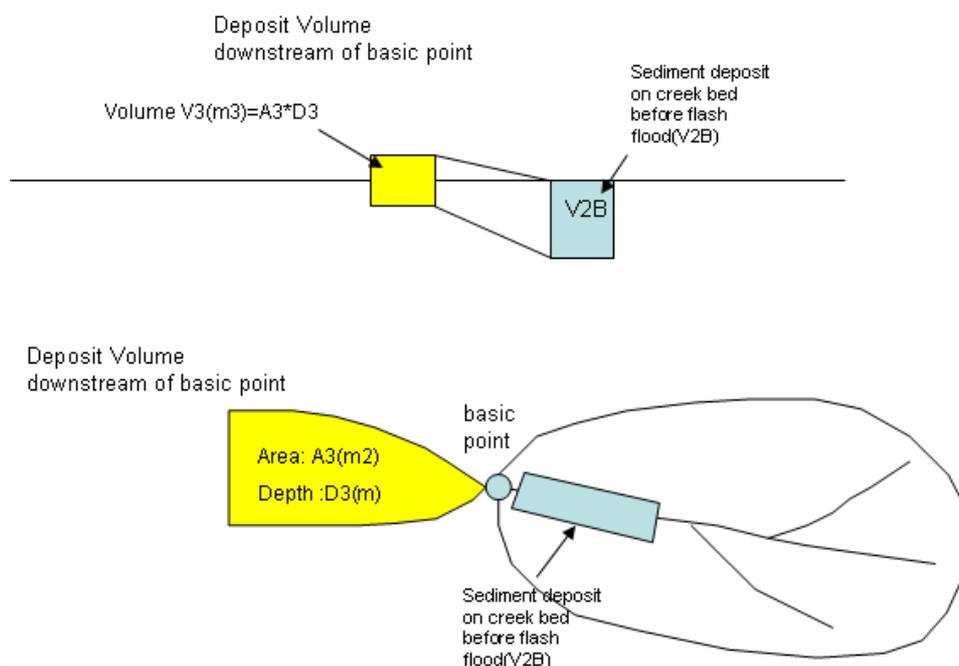
La Figura S6-4-11 muestra el concepto de balance de sedimento en el caso de que no haya falla de talud. Se asume que una inundación repentina toma lugar en asocio con el depósito de sedimento en la quebrada. El área de cuenca aguas arriba del punto básico es "CA". "V2B" significa el volumen de sedimento en el tramo aguas arriba del punto básico. "V3" significa la deposición de sedimento en el área aguas abajo del punto básico.

Figura S6-4-11 Concepto de Balance de Sedimento (Avenida torrencial sin Falla de Talud)

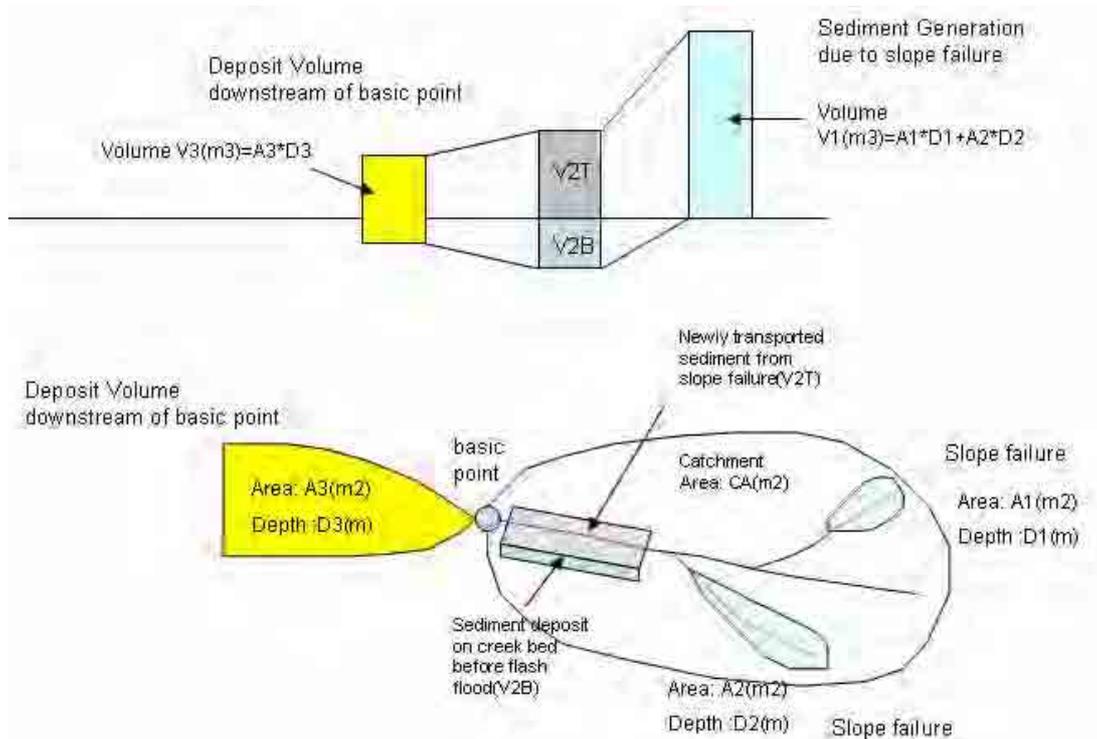
La Figura S6-4-12 muestra el concepto de balance de sedimento en el caso de haber falla de talud. Se asume que una avenida torrencial toma lugar en asocio con la falla de talud y depósito de sedimento en la quebrada. Este caso se considera como no posible en las quebradas objetivo del Estudio, sin embargo, el Equipo de Estudio presenta este caso para comparación futura con otra metodología para referencia de DPAE. El área de cuenca aguas arriba del punto básico es “CA”.

“V1” significa la generación de sedimento debido a la falla de talud, que es producto de un área de falla de talud y profundidad de la falla. Estos valores deben ser evaluados por interpretación foto aérea y visita de campo después del evento de avenida torrencial. En el Capítulo 3 del Reporte Soporte S3, el grosor promedio de grosor de cada quebrada se muestra de acuerdo a la investigación de campo en

“V2T” significa el volumen de sedimento transportado nuevamente desde la falla de talud. Usualmente todo el volumen de generación de sedimento (“V1”) no llega al tramo aguas abajo, de modo que “V2T” es menor de “V1”. “V2B” significa que el depósito de sedimento en el lecho de la quebrada antes del evento de avenida torrencial. “V2B” puede ser evaluado por el levantamiento de campo (Condición del levantamiento de la quebrada) mostrado en el Capítulo 3 del Reporte Soporte.

Figura S6-4-12 Concepto de Balance de Sedimento (Avenida Torrencial con Falla de Talud)

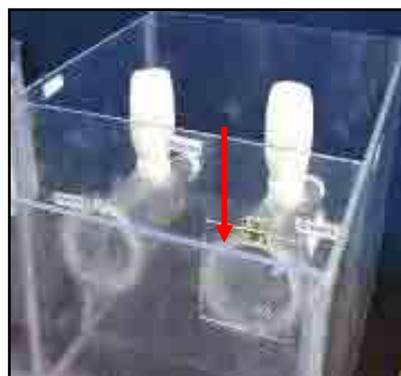
Foto S7-1-2 Modelo de puerta movible

Este modelo de compuerta de hoja fue usado durante uno de los talleres, como un ejemplo visual de como los barrios expuestos al retorno del fango de alcantarilla durante las inundaciones podría mitigar su problema como una opción para que discutieran.

Los temas abordados fueron los siguientes: 1) Quienes serán las personas responsables cuando el responsable este ausente, 2) Sistema de parlantes para la difusión de la información, 3) Estudio de la puerta de hoja como mecanismo anti inundación para prevenir el regreso de las aguas negras a los hogares, 4) Rutas de evacuación considerando el escenario de inundación de mayo de 2006 y 5) La necesidad de reuniones de la comunidad en cada barrio durante el mes de julio, como iniciativas que los líderes de la JAC tienen que comunicar a sus vecinos acerca del plan de prevención preparado y el futuro simulacro de evacuación.
