INFORME DE SOPORTE

S8

PROYECTO PILOTO

TABLA DE CONTENIDO
DE
S8 PROYECTO PILOTO

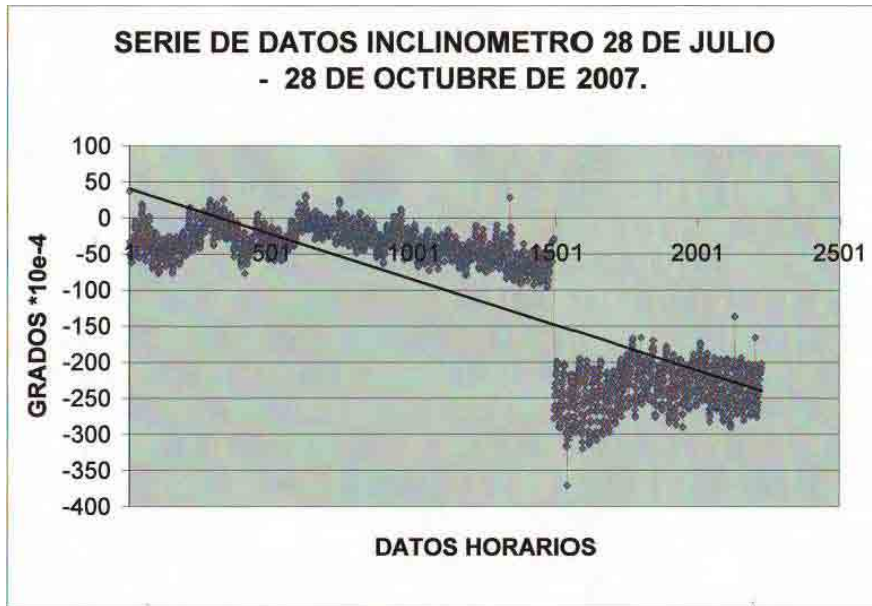
(y-eje; 1×10^{-4} grados, fecha x-eje; hora del 28 Julio, intervalo al día 1660 se debe a su reinstalación)

Figura S8-1-9 Movimientos del Inclinómetro

Ningún movimiento significativo ha sido observado durante el monitoreo en el momento. Los resultados pueden mostrar que el deslizamiento no ha alcanzado las áreas seguras y que las áreas residenciales pueden permanecer en un estatus seguro. Sin embargo, el periodo de monitoreo es muy corto para juzgar la seguridad de las áreas por lo que el monitoreo deberá continuar y acumular los datos para confirmar la seguridad de las áreas.

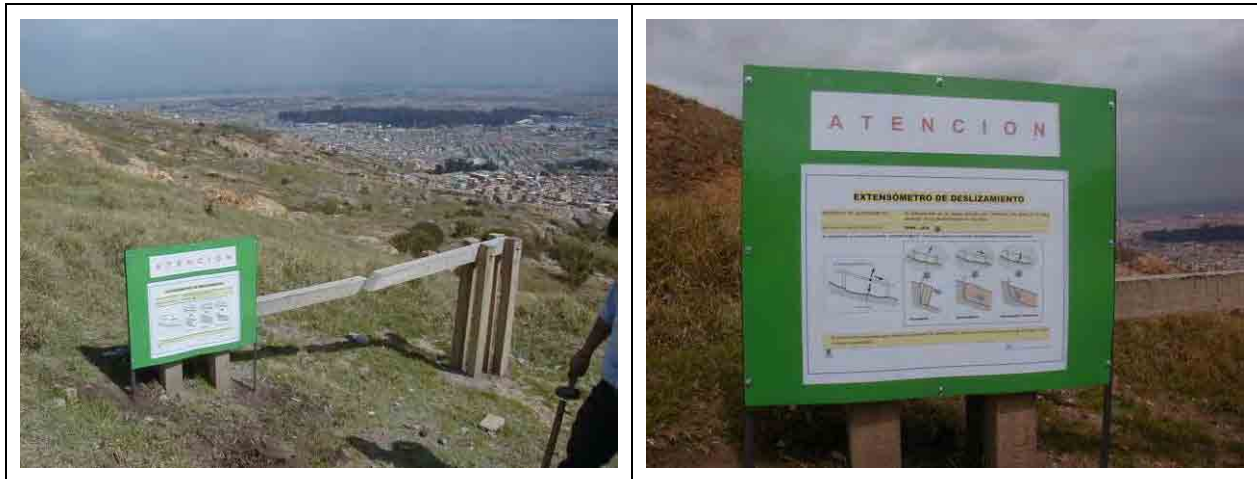
Figura S8-1-11 Fotos de la Señalización del Extensómetro Robado y Destruído

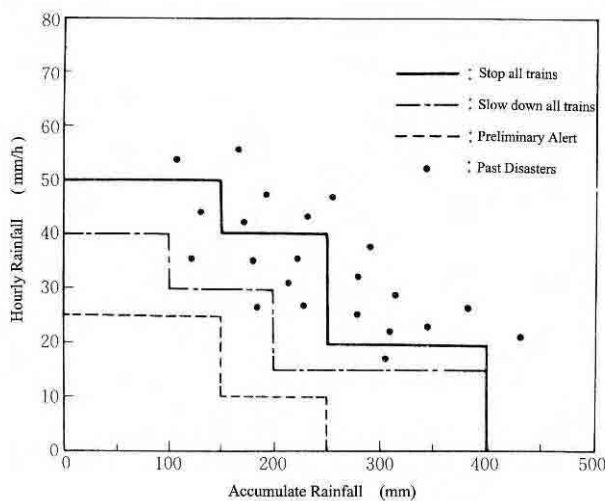
Figura S8-1-12 Control de Trenes con Base en la Precipitación

Combinación de métodos de a) y b) es más confiable que la aplicación sola. Este método se adoptó en Japón para el control de vías férreas (Figura S8-1-12). El control de las vías férreas de Japón (JR) se hace utilizando la siguiente gráfica para el control del sistema de trenes. La Figura S8-1-12 muestra el ejemplo del control de trenes con base en la precipitación con JR. Este se basa en la combinación de la precipitación acumulada y la precipitación horaria.

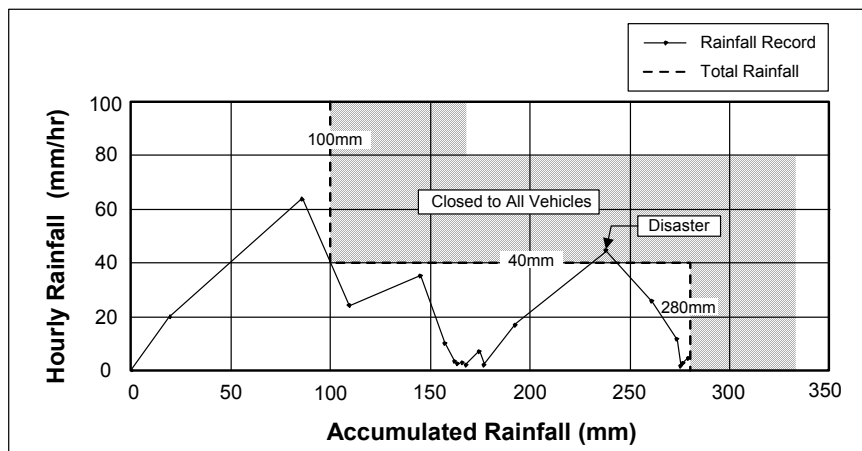
Figura S8-1-13 Control de Trens con Base en la Precipitación para la Corporación de Autopistas de Japón

La Figura S8-1-13 muestra el ejemplo del control con base en la precipitación para el tráfico de las autopistas en Japón. Esta es una combinación de precipitación horaria y de precipitación acumulada. El área sombreada en esta gráfica se considera como estado crítico par alas autopistas.

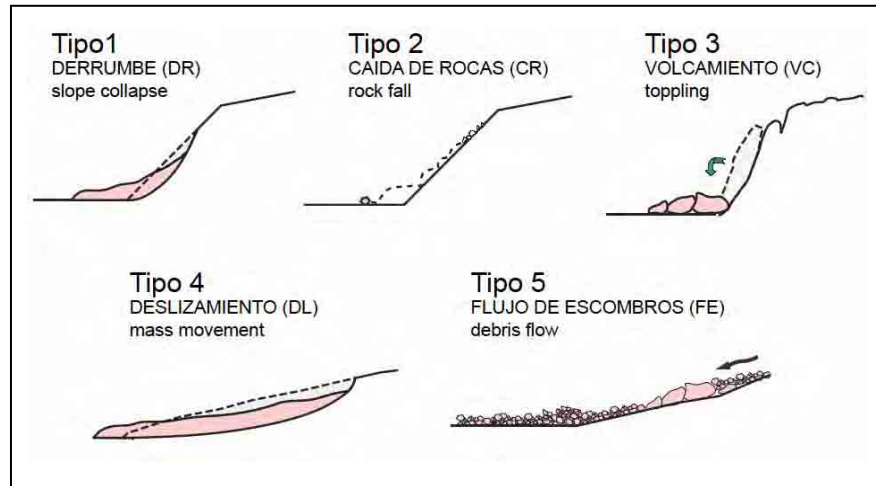
Figura S8-1-19 Tipo de Deslizamiento

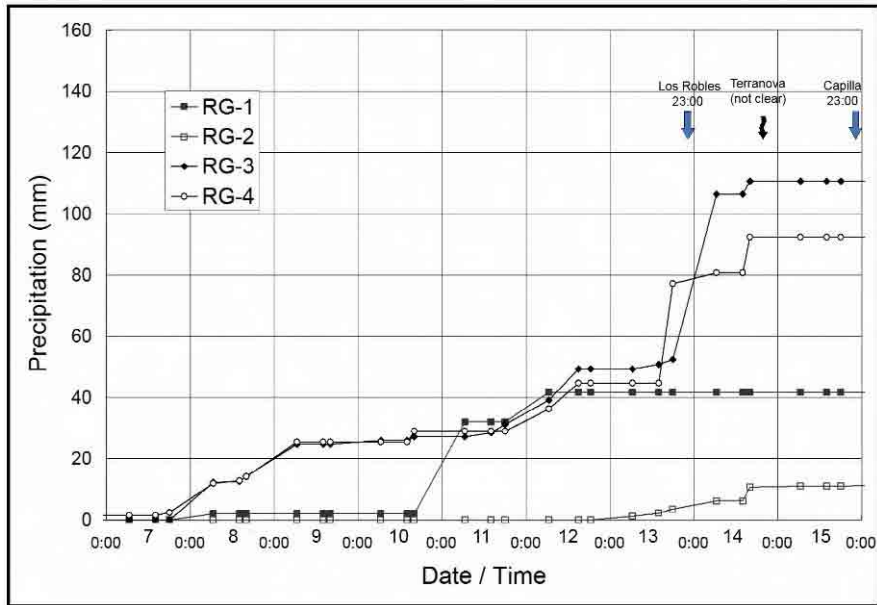
Figura S8-1-24 Precipitación antes de los Desastres de Deslizamientos en Octubre de 2007

Tres desastres de deslizamientos ocurrieron en el periodo del 13 al 15 de Octubre, en los Robles, Terranova y La Capilla, en Altos de Cazucá. Una precipitación continua de manera intermitente entre el 6 y el 14 de Octubre se registró en Altos de Cazucá. Cerca de Los Robles, se encuentra el pluviómetro RG-4, cerca de Terranova está el RG-3 y en La Capilla está el RG-1. De acuerdo con la Figura S8-1-24, el exceso de acumulación de 20 mm de precipitación, puede ser considerado inicialmente como apropiado para el Nivel de Alerta 1 y el exceso de 50mm de acumulación de precipitación, para el Nivel de Alerta 2.

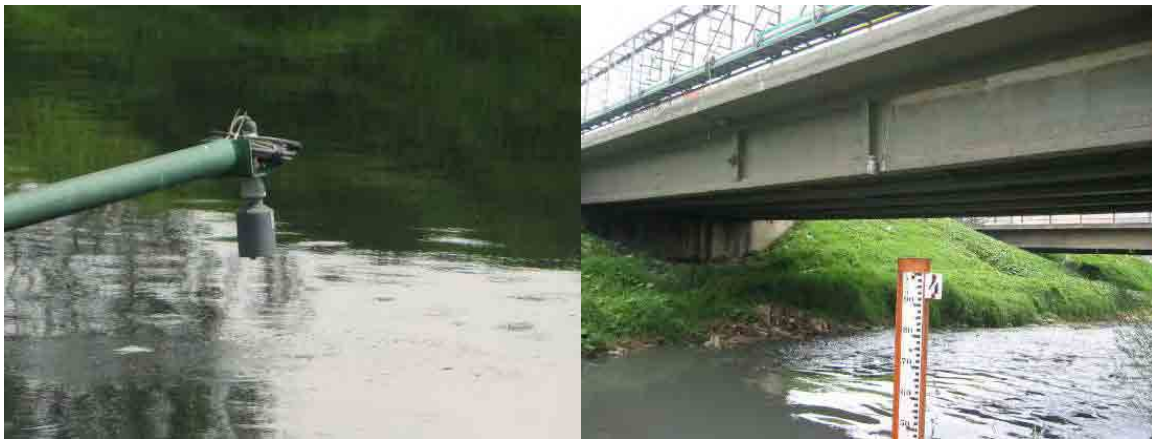
Foto S8-2-1 Sensor de Medición sin Contacto
(izquierda: EAAB Estación La Isla, Río Bogotá, derecha: DPAE Estación San Benito, Río Tunjuelo)

- Fácil instalación a un Puente, brazo mecánico
- Pesado debido a la sedimentación, crecimiento de plantas, las basuras pueden ser eliminadas.
- El sensor está expuesto al público, por lo que es fácil reconocer los cambios del sensor, si es robado o dañado.

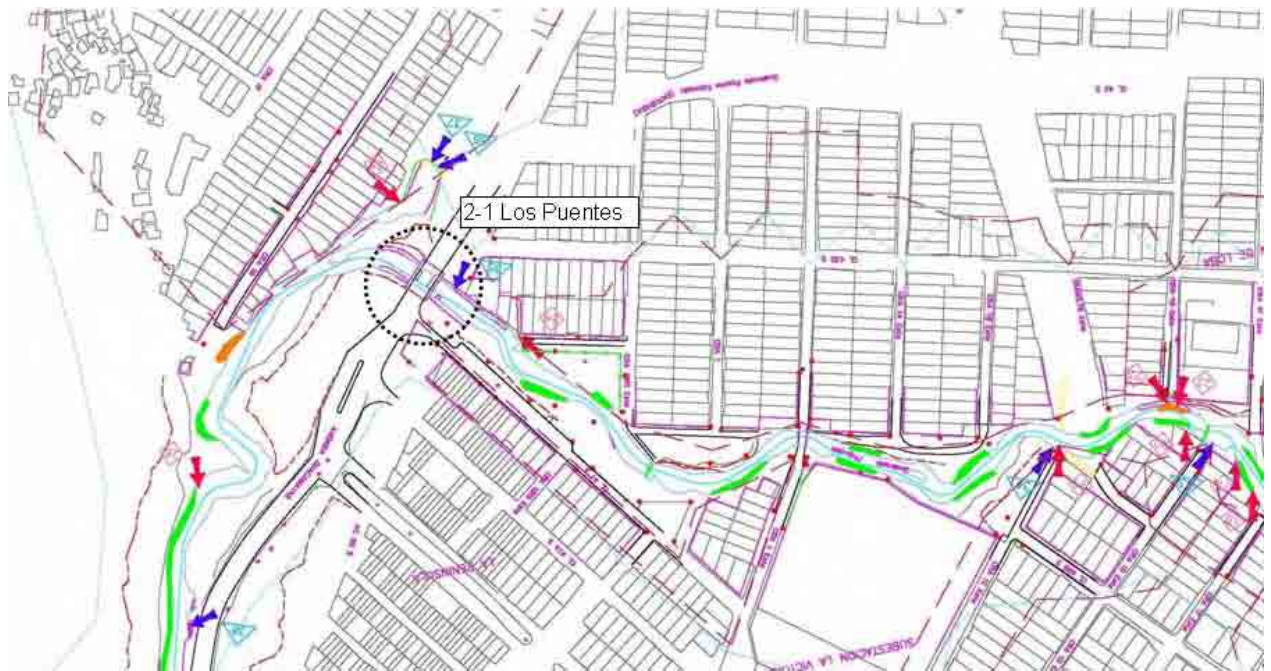
Figura S8-2-4 Lugares Candidatos para Limnómetro cerca de la Q. Chiguaza

Los siguientes lugares candidatos fueron investigados entre las áreas afectadas por la inundación de Mayo de 1994. La Figura S8-2-4 a Figura S8-2-7 muestran los lugares candidatos.

No.	Nombre de los Lugares Candidatos	Descripción del Lugar	Ventajas	Desventajas
2-1	Los Puentes	Puente entre TV 1 BIS CL 47 SUR y TV 1 BIS CL 43B SUR (Barrio Peninsula)	Limnómetro puede ser instalado sobre la pared lateral de la sección	Este se localiza también en tramo bajo de la Chiguaza.
2-2	La Nueva Gloria	Puente sobre "CRA 3B Este"	ninguna	La quebrada es profunda y el pequeño box culvert está bajo el puente. No es apropiado para la instalación del limnómetro.
2-3	La Gloria	Pared de concreto cerca de la cancha de baloncesto " Calle 46 A BIS 6-25E" (Barrio Jacinto)	Una residente en esa dirección tiene memoria clara de lo ocurrido en Mayo, 1994; quien puede señalar la marca de la inundación en la pared. Es apropiado preguntar a las personas sobre la lectura del limnómetro.	Ninguna
2-4	Altamira	Puente sobre "TV 11B 46-98S"	Limnómetro puede ser instalado sobre la pared lateral de la sección	El área afectada se localiza a solo 100m corriente abajo del puente. La gente que vive cerca no fue afectada en Mayo, 1994.

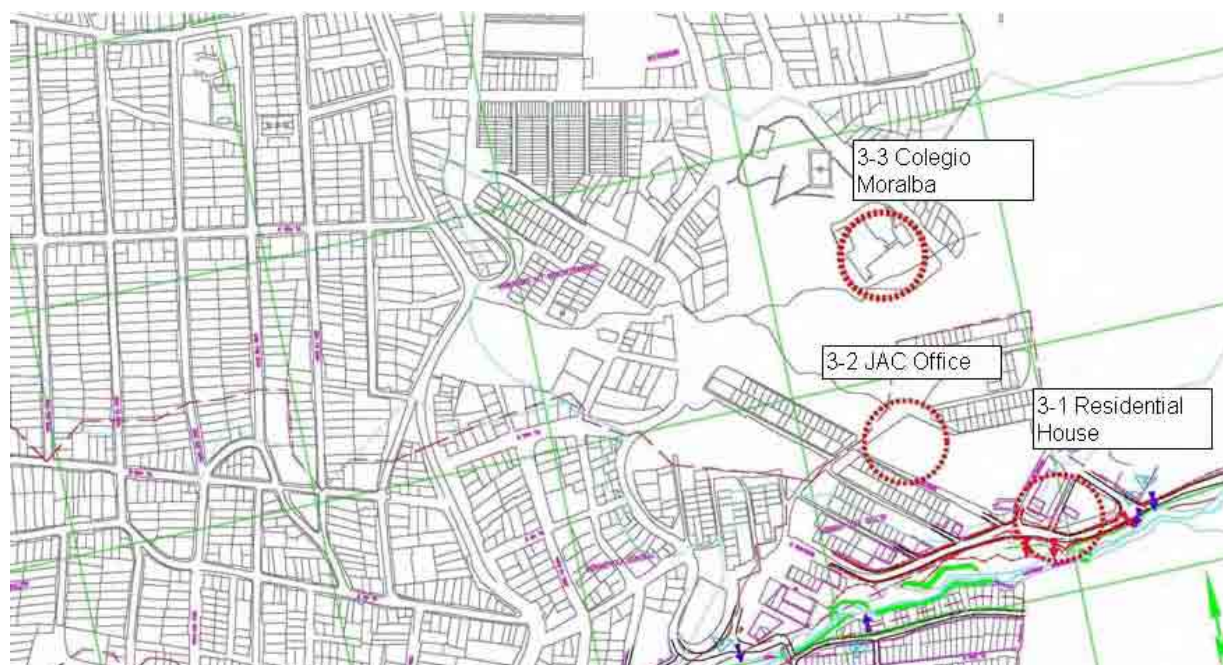
Figura S8-2-8 Lugares Candidatos para Pluviómetro cerca de Quindio

Cerca de Quindío, el Equipo de Estudio seleccionó tres (3) lugares para pluviómetros como se muestra en la Figura S8-2-8.

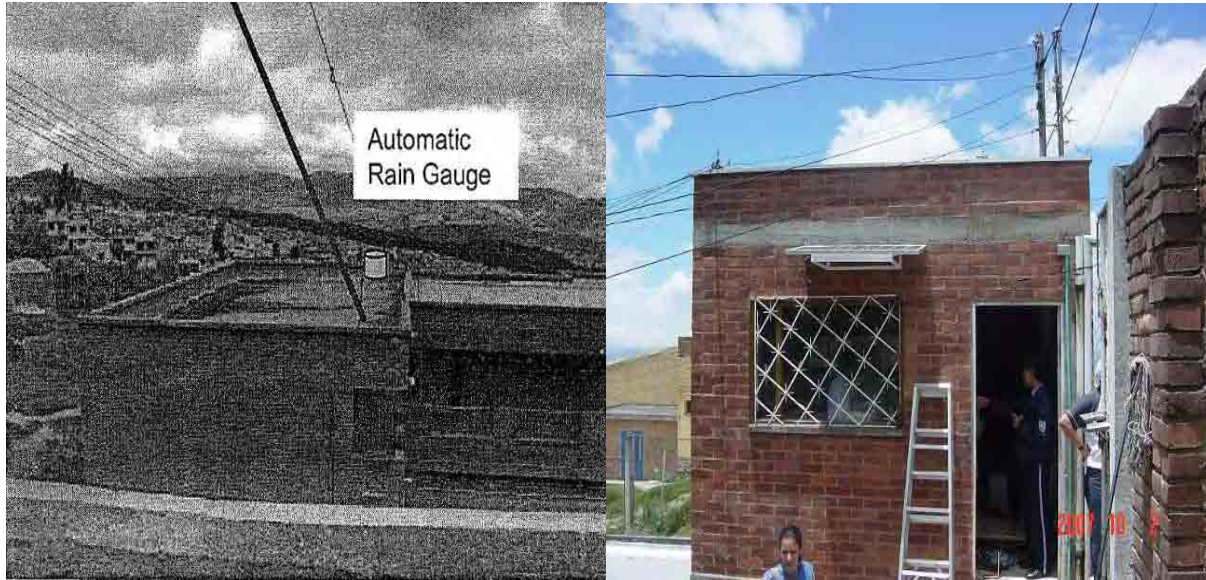
Foto S8-2-2 Pluviómetro y Panel Solar en Moralba

En Moralba, se instaló un pluviómetro. El lugar de instalación fue el Colegio Moralba. El pluviómetro se instaló en la casa del colegio, el data logger (colector de datos) y las unidades de energía se instalaron en la estación del guardia de seguridad del colegio.

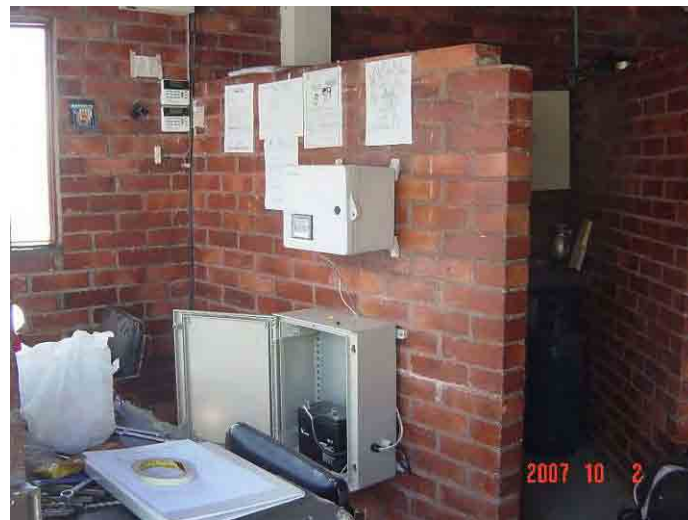
Foto S8-2-3 Colector de datos y fuente de Poder en Moralba

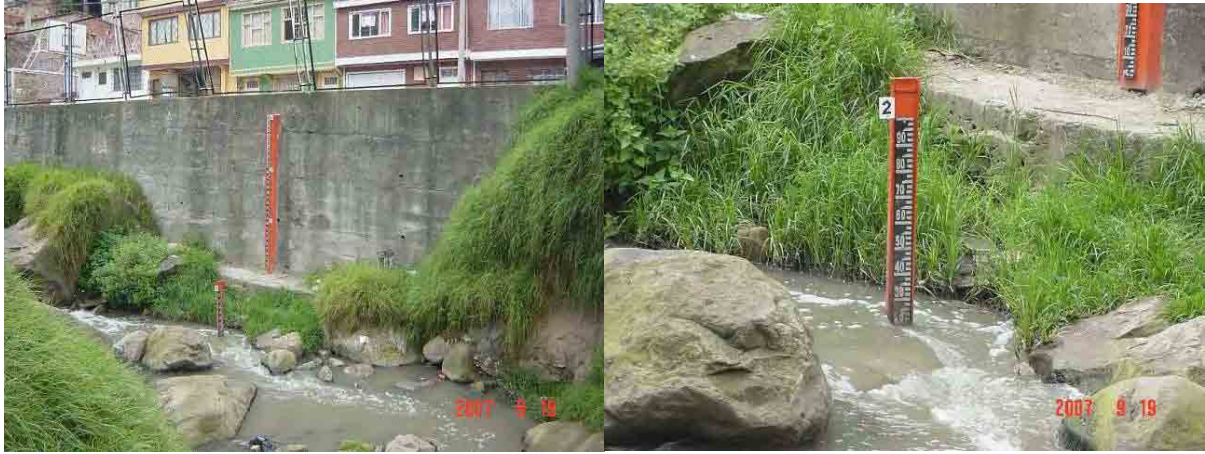
Foto S8-2-4 Limnómetro en La Gloria

En La Gloria, un limnómetro fue instalado. El lugar de instalación es la parte media del río Chiguaza. El limnómetro se instaló dentro y en una de las paredes del río. Respecto a un sensor simple de tipo electrodo es necesario extender un cable eléctrico entre postes de energía/teléfono; este puede instalarse al lado del limnómetro con el permiso de uso del poste de electricidad.

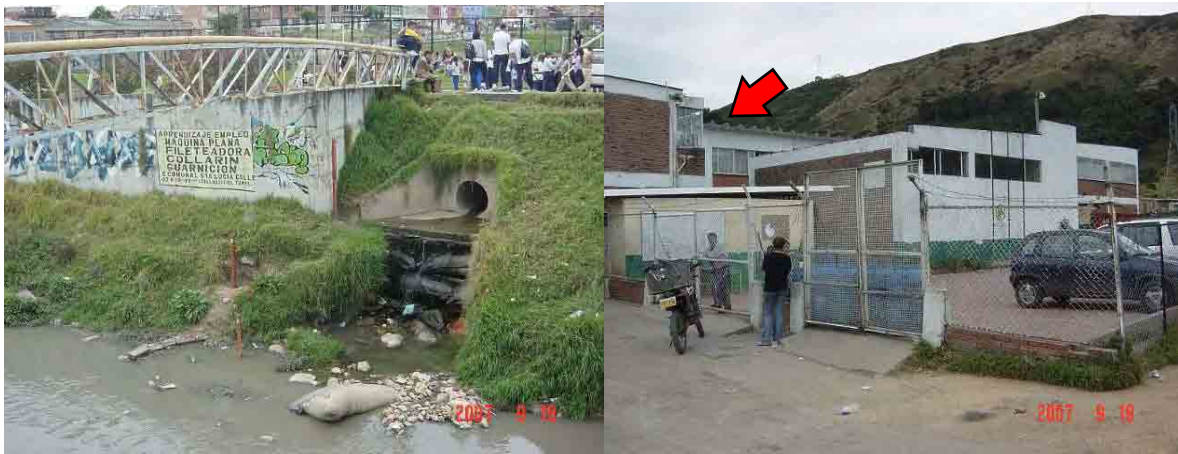
Foto S8-2-5 Limnómetro (izq.) y Caseta de seguridad del Colegio para el Data Logger

En Los Molinos, un limnómetro fue instalado. El lugar de instalación es corriente debajo del río Chiguaza. El limnómetro se instaló dentro y en una de las paredes del río. Respecto a un sensor de tipo ultrasónico, el sensor puede ser instalado a la base del puente y el data logger (colector de datos) y la fuente de poder, en las instalaciones del colegio.

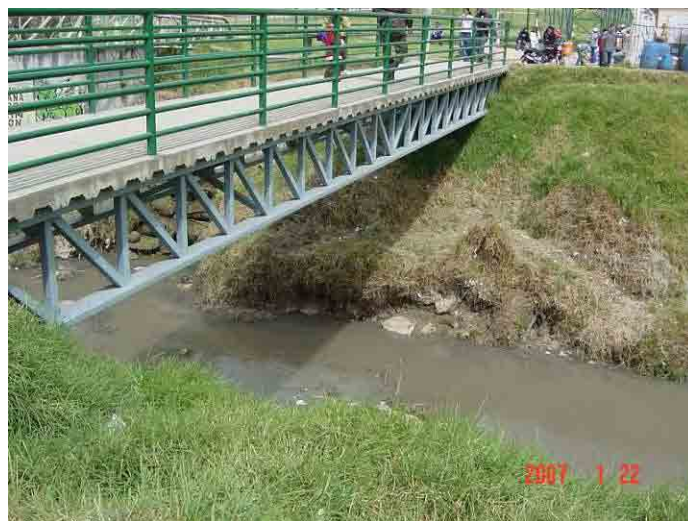
Foto S8-2-6 Puente peatonal para la instalación del Sensor Ultrasónico

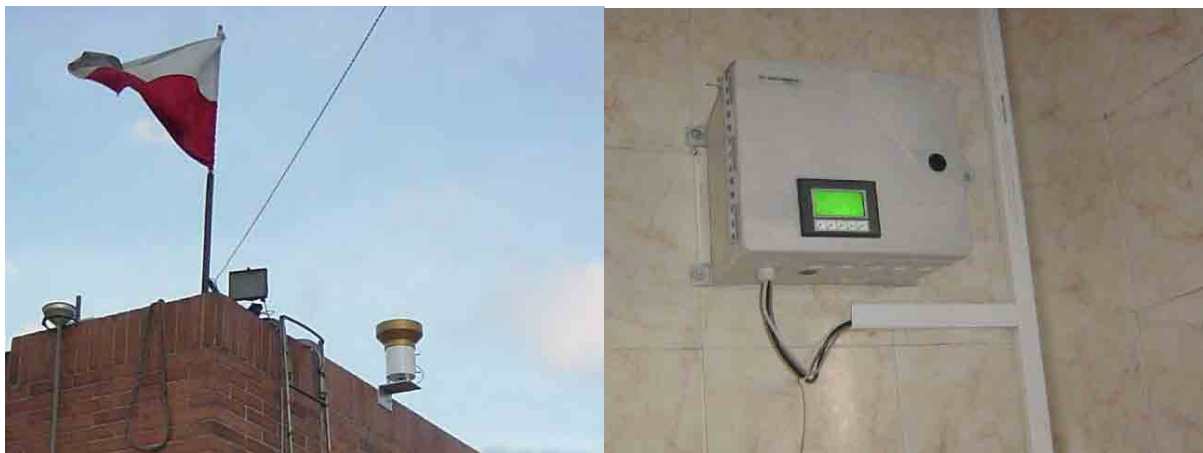
Foto S8-2-12 Pluviómetro y Data logger

El pluviómetro se instaló en el techo, el colector de datos y la fuente de poder se instalaron en la oficina principal.

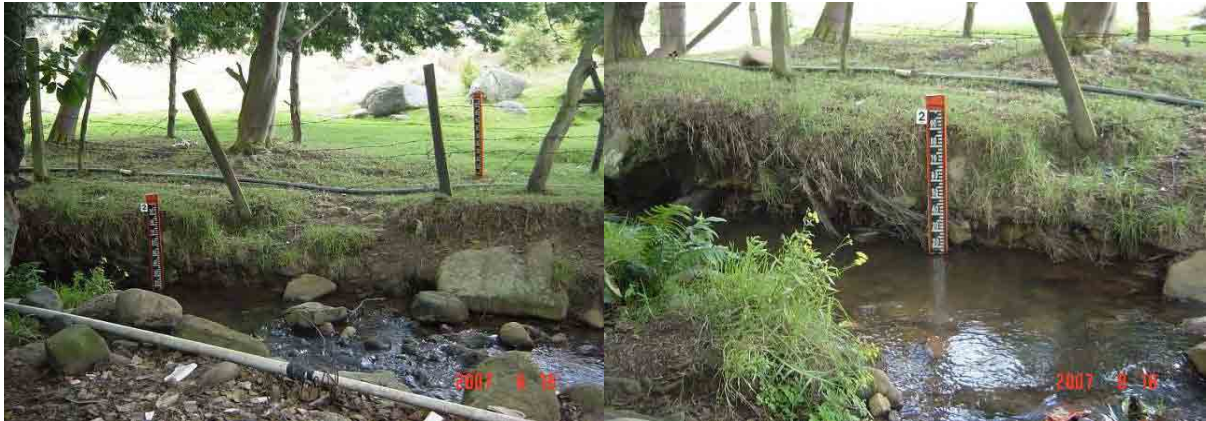
Foto S8-2-14 Limnómetro en Fusunga

En Fusunga, un limnómetro se instaló dentro y al lado del río. De acuerdo con la Señora de Fusunga, el nivel del agua incrementó 2.3m durante la inundación de Mayo, 2006.

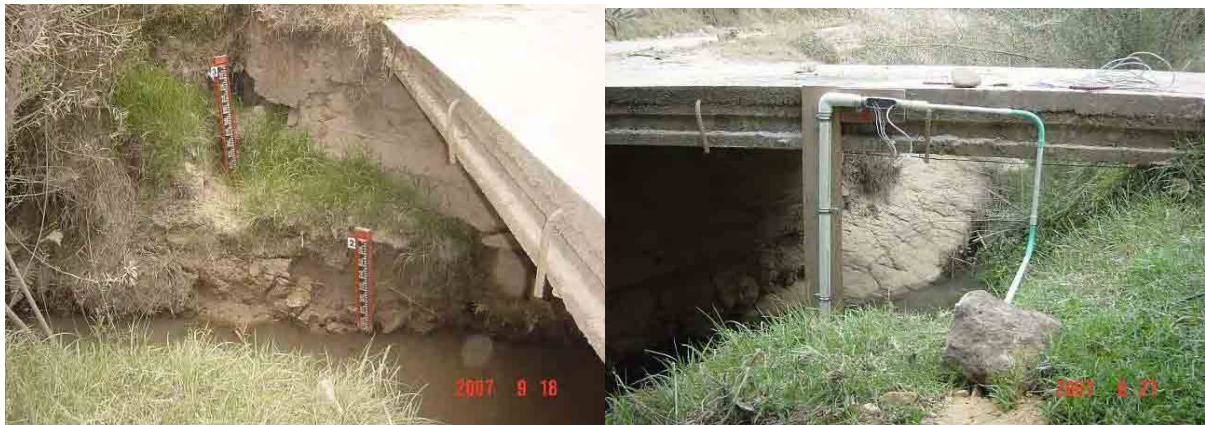
Foto S8-2-15 Limnómetro y Sensor de Tipo Electrodo

En la prisión de Soacha, un limnómetro y un sensor de tipo electrodo se instalaron en el río. En un futuro cercano, un pluviómetro de tipo convencional, instalado ahora en la estación de Bomberos, será ubicado allí.

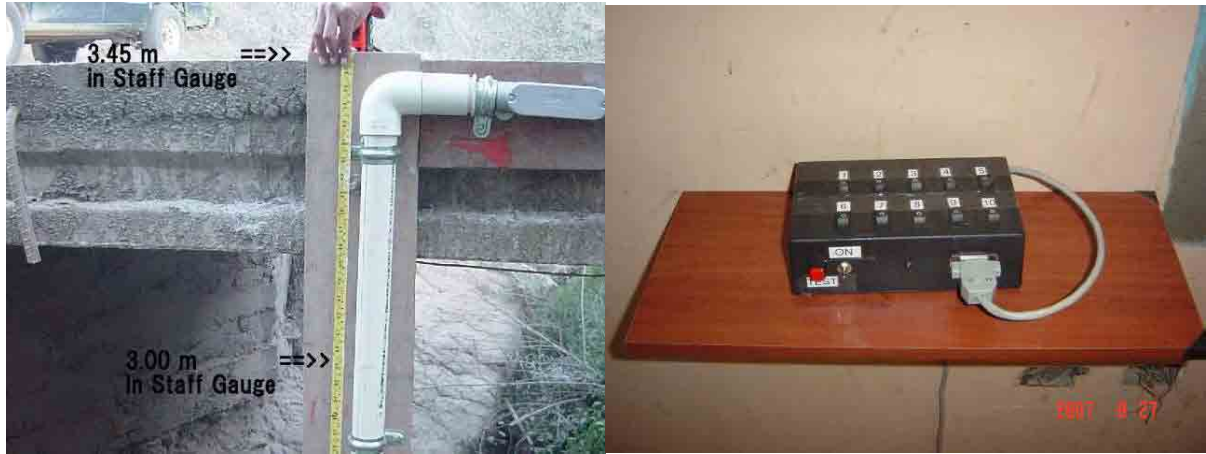
Foto S8-2-16 Comparación de la Escala y caja de Alarma del Sensor Tipo Electrodo

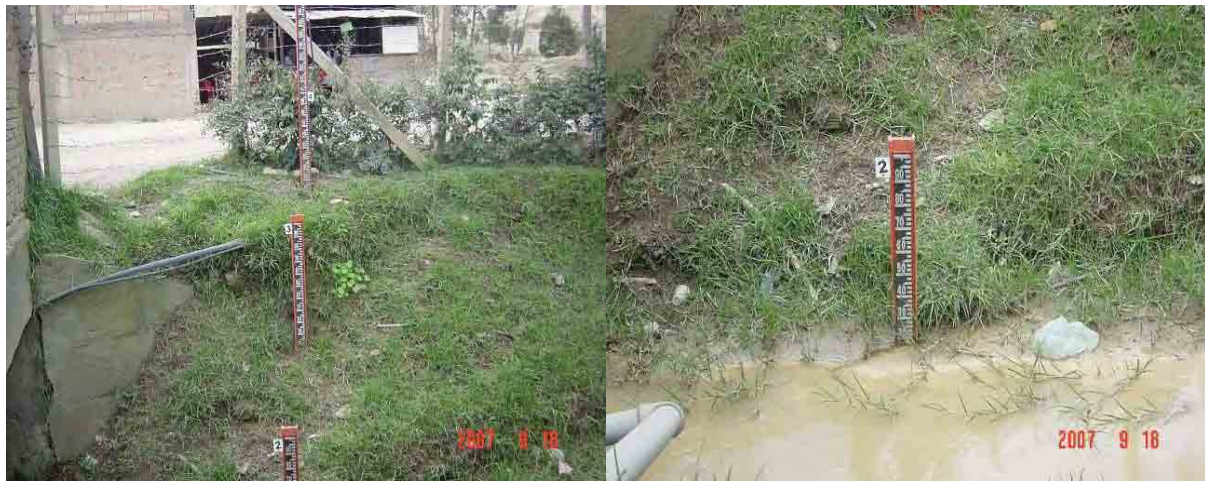
Foto S8-2-17 Limnómetro en la Ladrillera Santa Fe

En la Ladrillera Santa Fe, se instaló un Limnómetro en el río. En el futuro cercano, un sensor ultrasónico de nivel de agua será instalado. De acuerdo con el colaborador de la fábrica, el nivel del agua alcanzó la baranda del puente durante la inundación de Mayo, 2006. Esto significa que el nivel del agua fue de 3.8 en la escala de medición.

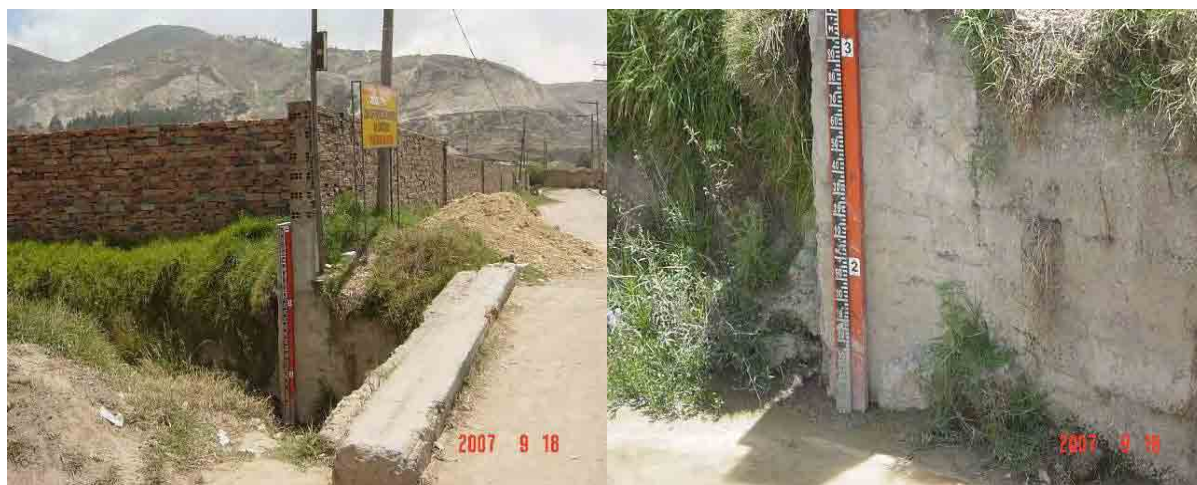
Foto S8-2-19 Limnómetro en Llano Grande

En Llano Grande, un limnómetro se instaló en el río. De acuerdo con el colaborador de esta sección, el puente fue cubierto por las aguas del río durante la inundación de Mayo, 2006. Esto significa que el nivel de las aguas fue de 3.5m en la escala de medición.

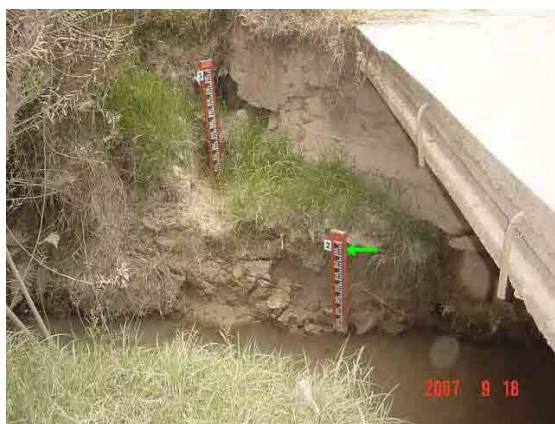
Foto S8-2-23 Instalación del nivel del Electrodo del Sensor de nivel de Agua
