パプアニューギニア独立国 マーカム橋緊急改修計画 事業化調査報告書

平成 20 年 9 月
(2008 年)

独立行政法人国際協力機構
(JICA)

委託先
株式会社 長 大

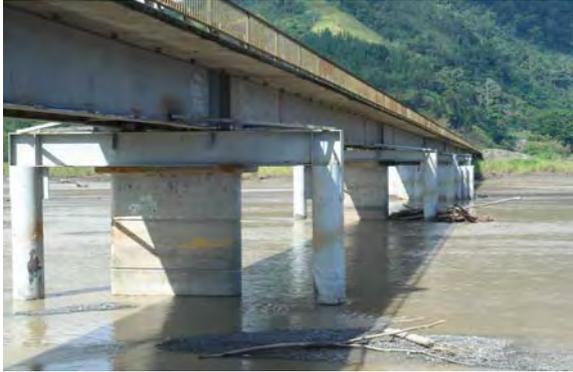
写真-1 マーカム橋全景
レイ側上流からのマーカム橋全景。橋脚4基が補修されている。

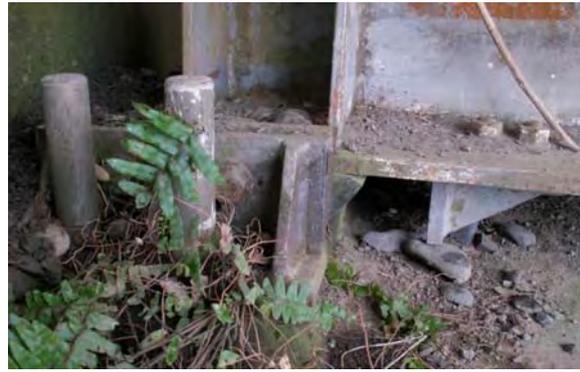
写真-2 レイ側 A1 橋台支承
橋台が背面方向に移動したため、桁が支承からはずれかけている。

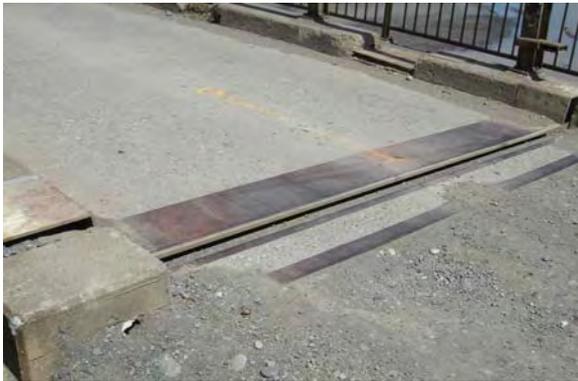
写真-3 A1 橋台伸縮装置
橋台の回転移動により伸縮装置の隙間が広がっている。

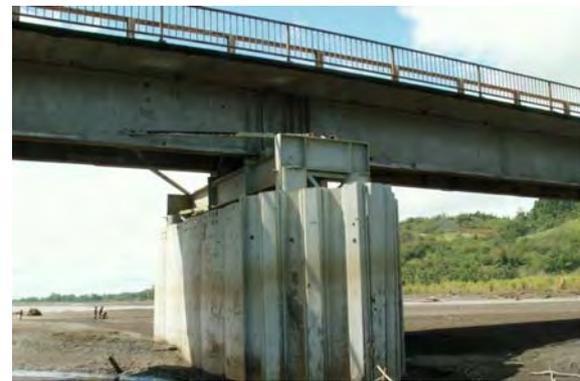
写真-4 P3 橋脚補修状況
2004年3月の洪水で沈下したP3橋脚の補修状況。(他の橋脚とは異なる補修)

マーカム橋は 2004 年 3 月の洪水で P3 橋脚が大きく沈下し、また取付道路の一部も決壊
して、一時は車両による通行が不可能な状態となった。「パ」国政府は、ワウ道路の沿線住
民の生活安定確保という観点から、2004 年 5 月、マーカム橋架け替えに関し、我が国に無
償資金協力を要請してきた。一方、「パ」国政府は、早急に同橋を復旧させるために 2004
年 8 月に 4 基の仮設橋脚を設けるとともに取付道路決壊部に仮橋を設置して応急処置を施
した。我が国政府は、2005 年 7 月～8 月にかけて予備調査団を派遣した結果、現時点にお
いてマーカム橋を架け替える緊急性・必要性は認められないものの、同橋梁の緊急的な補
修工事として、橋脚及び手すり・ガードレールの補修等を実施することは必要性・緊急性
があると判断した。

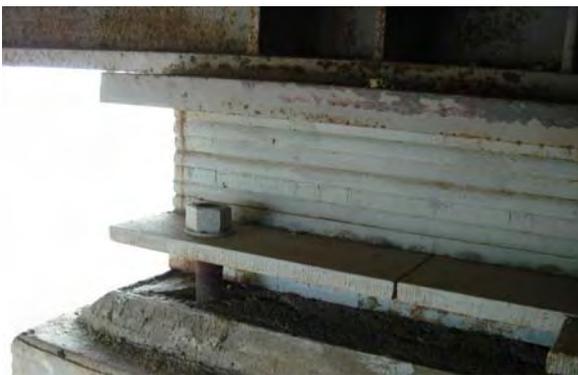
写真-5 P3 橋脚の支承嵩上げ状況
沈下したP3橋脚の支承に新たなゴムパット(プレートより上のもの)で嵩上げ。

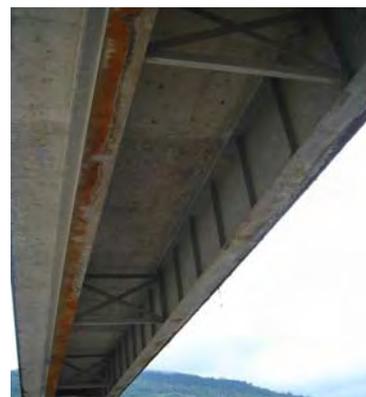
写真-6 鋼桁の錆の状況
30年間維持管理が成されていなかったため鋼桁に錆が発生している。

既設橋は、建設されてから30年間以上ほとんど維持管理がなされていないが、一部で錆が発生しているものの、上部工の構造部材は概ね良好な状況を保っている。また、歩行者の安全施設である手すり、ガードレールは一部で欠落・損傷しているが、これらを修理し再塗装すれば十分使用できる状態である。

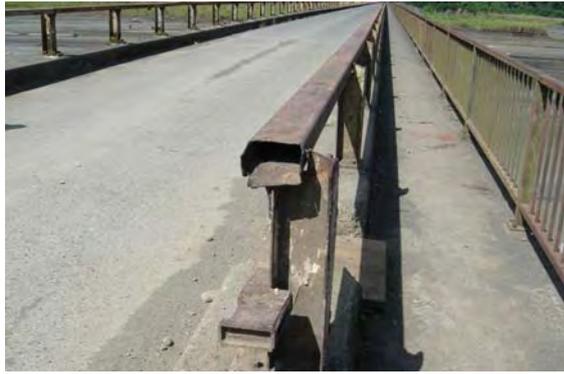
写真-7 ガードレールの損傷状況
ガードレールには損傷箇所があり錆も発生しているが、腐食はしていない。

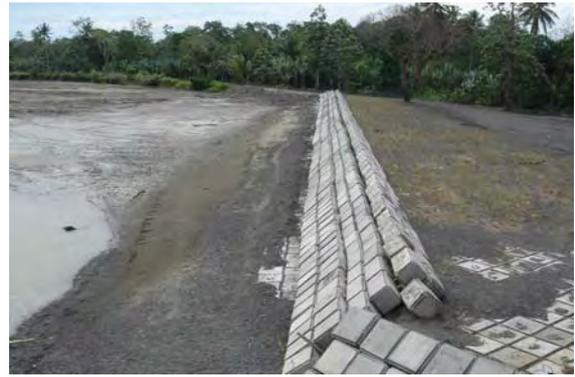
写真-8 レイ側上流の護岸工
AusAID が実施した護岸のコンクリートブロック。右側は施工ヤード予定地。(2006年8月の状況)

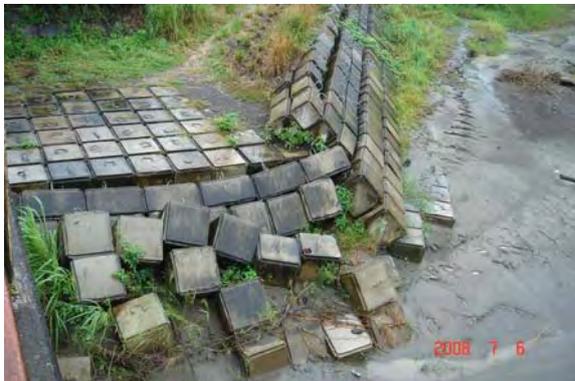
写真-9 レイ側下流のブロック崩落
2008年7月のコンクリートブロックの崩落状況。

基本設計時の護岸工ブロックは、下流側のコンクリートブロック 5~6 個が移動している程度で軽微な変状であったが、実施設計時には延長 73.2m、幅 7.7m に亘りコンクリートブロックが移動する状況となった。今回の調査では、コンクリートブロックに移動が生じた範囲は変わらないものの、既に移動を生じていたコンクリートブロックの移動量が増大し、河床の砂地盤下に埋没したコンクリートブロックも多数生じている。一方、上部工は、歩道側手すりの一部がさらに 2 パネル盗難にあっていた。橋梁本体については新たな損傷は生じていない。また、施工ヤード予定地は新たな違法住民が居住することもなく、更地として保たれており問題ない。

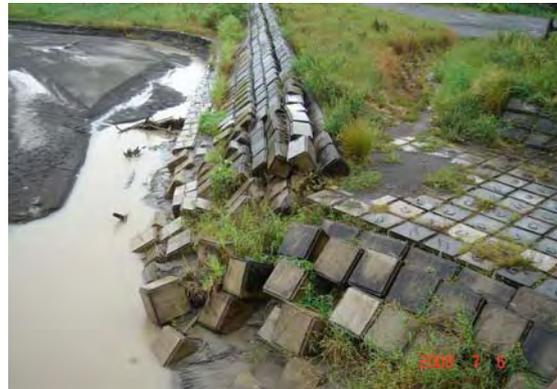
写真-10 レイ側上流側のブロック崩落
2008年7月の状況。写真-8の状態から変化した。

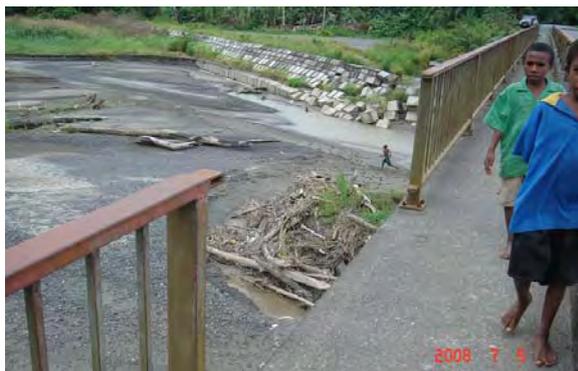
写真-11 手すりの欠損状況
歩道側手すりがパネルごと盗難され欠損している。

実施設計時の現地調査では、橋梁上部工歩道側の手すりの2パネルが盗難された状況にあったが、新たに2パネルがパネルごと、また1パネルが縦棧の一部を盗難されていた。このため、合計5パネルの新設が必要となった。

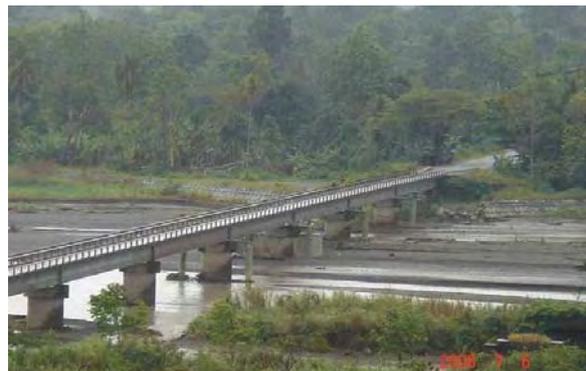
写真-12 マーカム橋の遠景
ワウ側下流からレイ側を見た既設橋（橋長560m、その内橋台・橋脚補修箇所延長187m）。2008年7月の状況

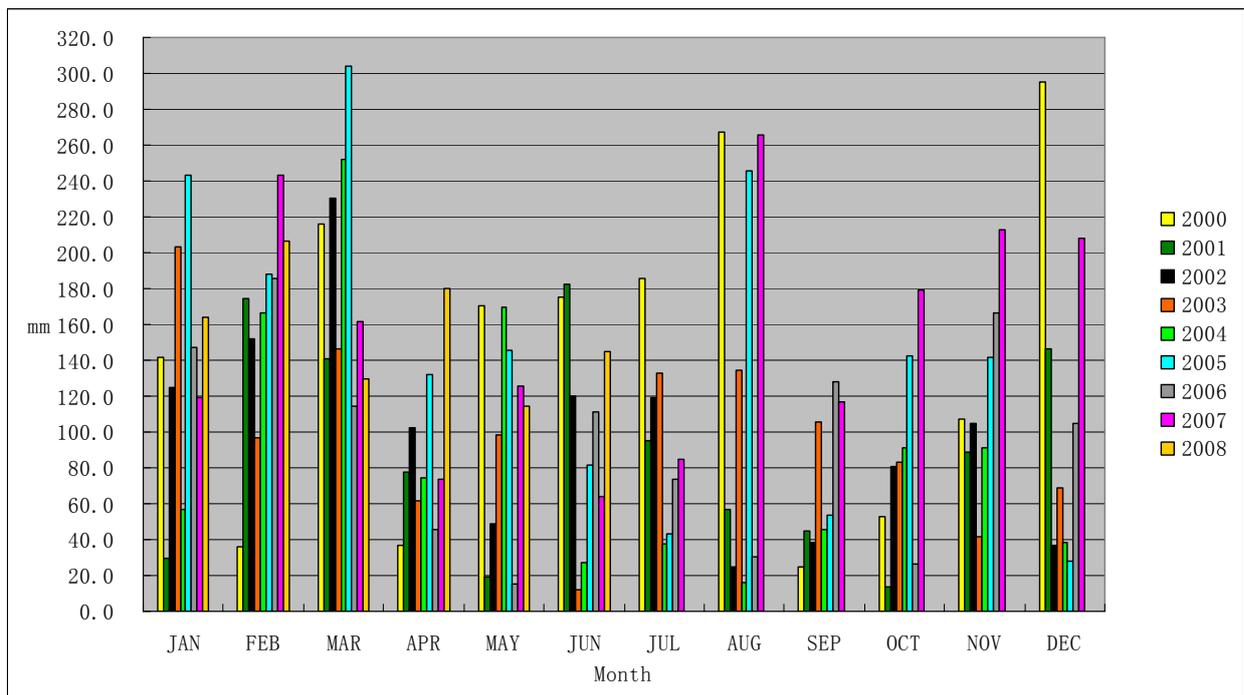
図 2-1 ナザフ空港における 2000 年～2008 年 6 月までの日最大雨量

基本設計においてレイ空港（ナザフ空港）の降雨データを収集して水文解析に用いていたが、本事業化調査において、基本設計後（2006 年 7 月）から現地調査（2008 年 6 月）までのナザフ空港における毎日の雨量データを入手した。基本設計時のグラフにこれら新たなデータを加えたグラフを図 2-1 に示す。2006 年、2007 年、2008 年のデータを加えた結果では、豪雨が発生する時期が平準化する傾向となっている。今回の工程見直しで工事開始時期と予想される 9 月頃は、比較的豪雨の少ない時期であるため、基本設計時に計画した施工方法（原案）が適切であると判断される。

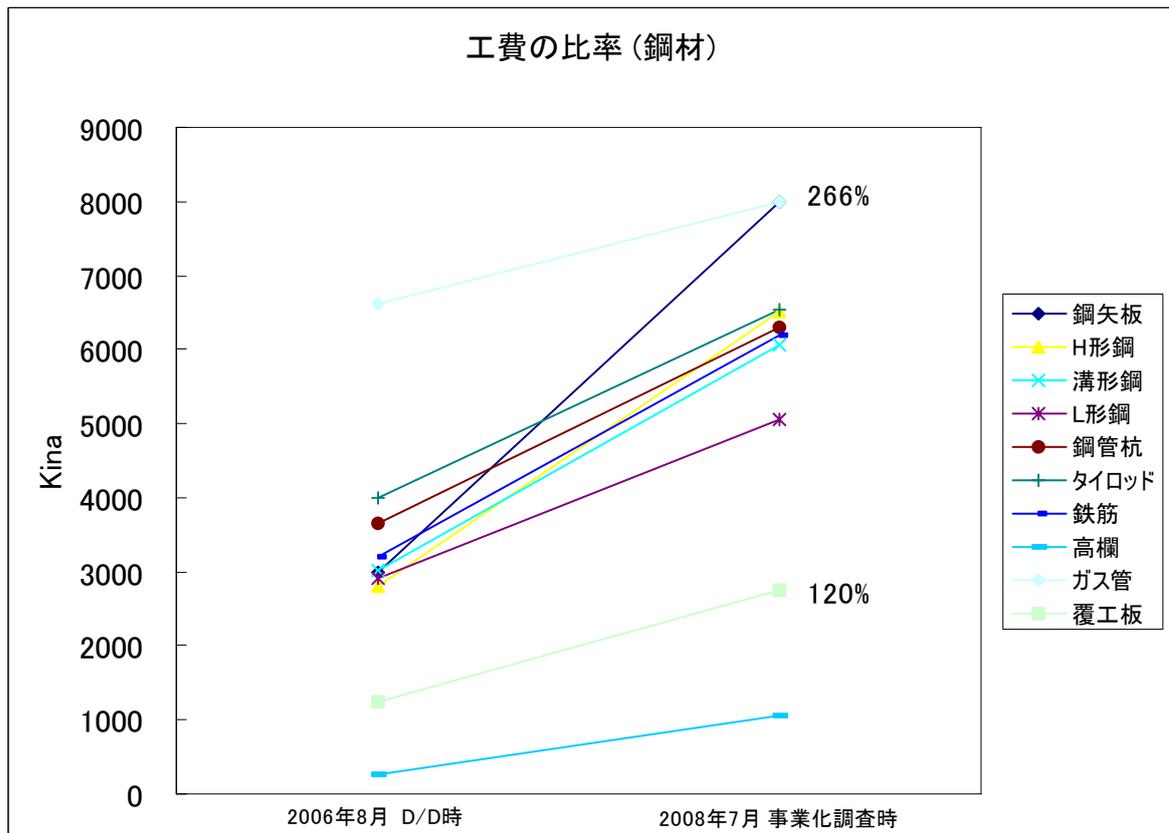
図 2-2 鋼材の単価変動

資材の価格は、特に世界的な値上がりを生じた鋼材と燃料の高騰が大きく、2007年10月から2008年3月までの6ヶ月間で大幅に値上がりしている。コンクリート、木材等全ての資材が高騰し、今回の調査で入手した資材の見積価格は、基本設計、実施設計時に比べ大幅に値上がりしたものであった。鋼材とコンクリート、アスファルト材の実施設計時と事業化調査時の見積価格比較を図2-2、図2-3に示す。事業化調査時の価格は、鋼矢板で266%、覆工版で120%、コンクリートで186%、山砂が102%の値上がりとなっている。

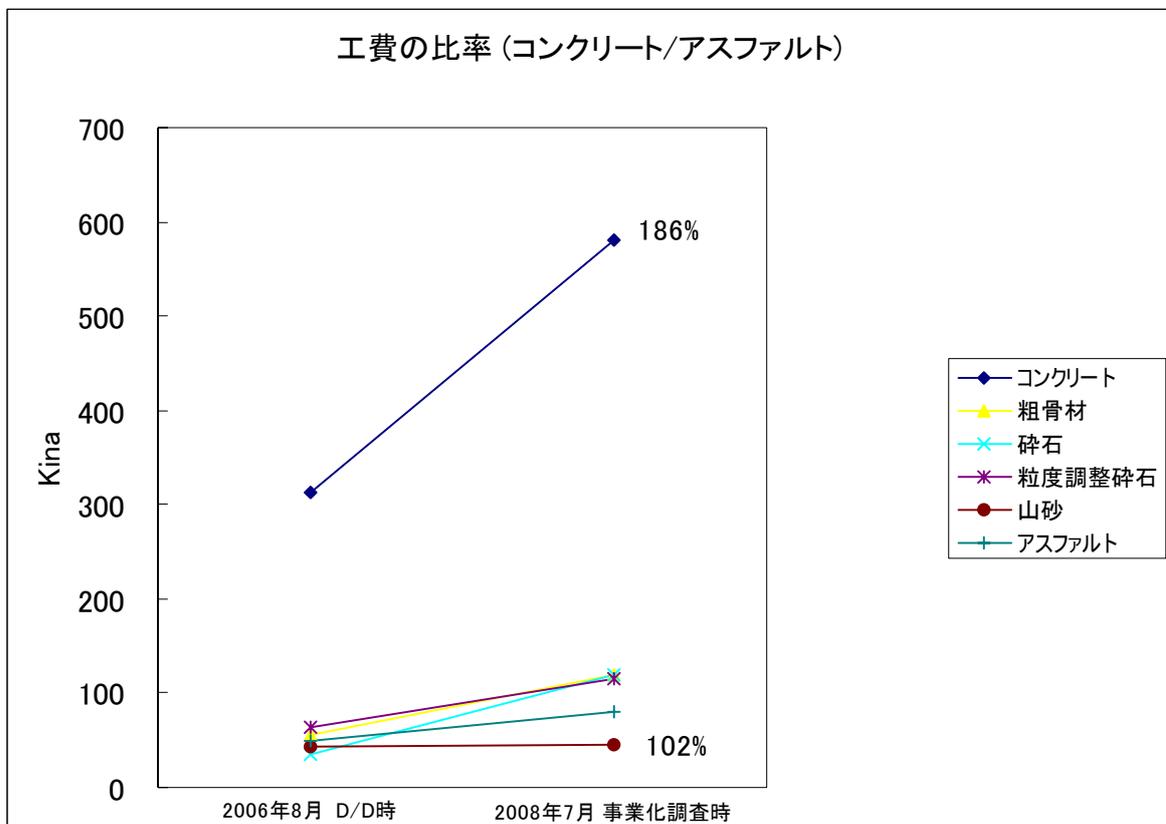
図 2-3 コンクリート、アスファルト材の単価変動

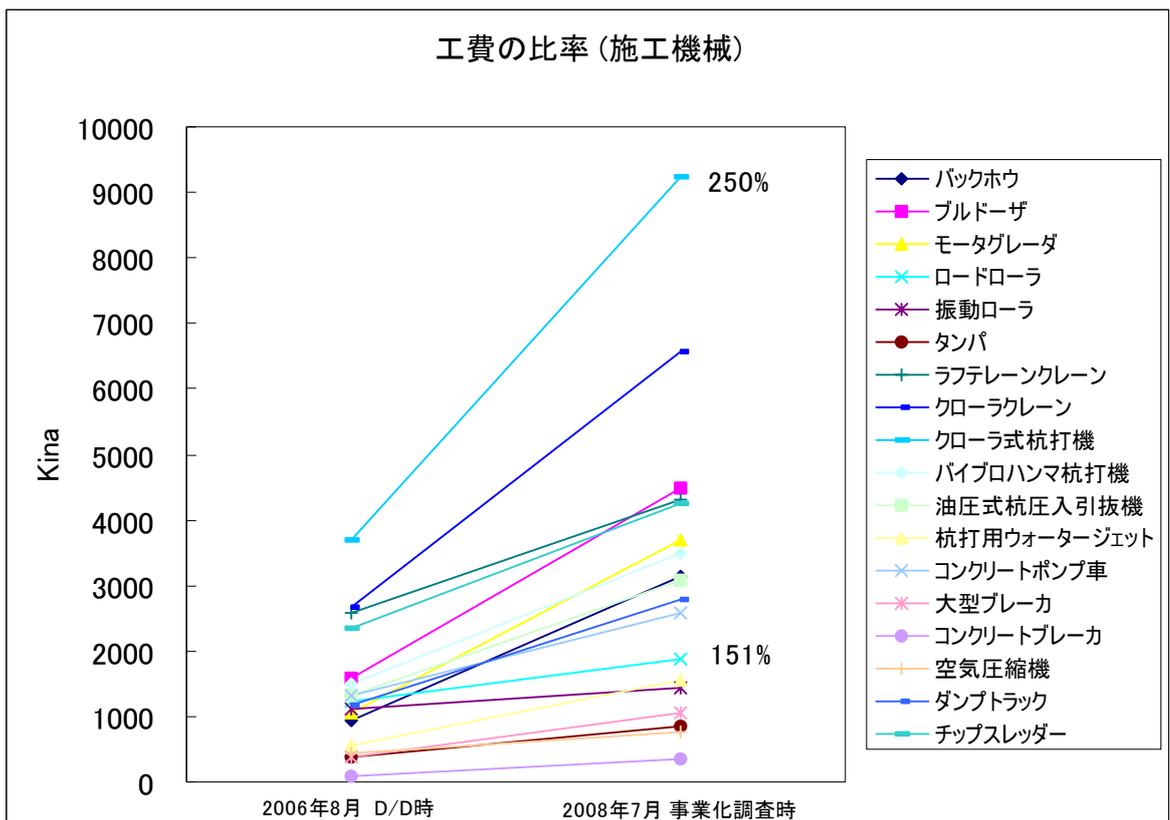
図 2-4 建設機械の単価変動

基本設計時（2006年8月）は、建設工事が少なかったため、各建設業者は建設機械だけの貸し出しに応じる意向であり、現地サブコントラクターから機材リースの見積を取得することができた。しかし、今回の調査では、各社とも手持ち工事が多いため、建設機械のみの貸し出しには応じないとの対応の変化があった。また、現在、「パ」国内の建設需要が増大しているため、国内のリース会社が所有している汎用機械も数が不足しており、リース価格が上昇している。さらに、大型機械や特殊機械は、「パ」国内のリース会社が所有していないため、サブコントラクターが購入する必要がある。その場合サブコントラクターのこれまでの経験から、これらの機械を別の工事で使用できる可能性が少ないと考え減価償却期間を2年から3年と短く設定するため、非常に高い見積価格の設定となっている。今回の調査では、建設機械のリースではなく、サブコントラクターとして工事を実施する場合の機材の使用価格として見積を徴取したが、非常に高いものであった。図2-4に見積価格比較を示す。事業化調査時の価格は、実施設計時に対して、クローラー式杭打ち機で250%、ロードローラで151%の価格上昇となっている。

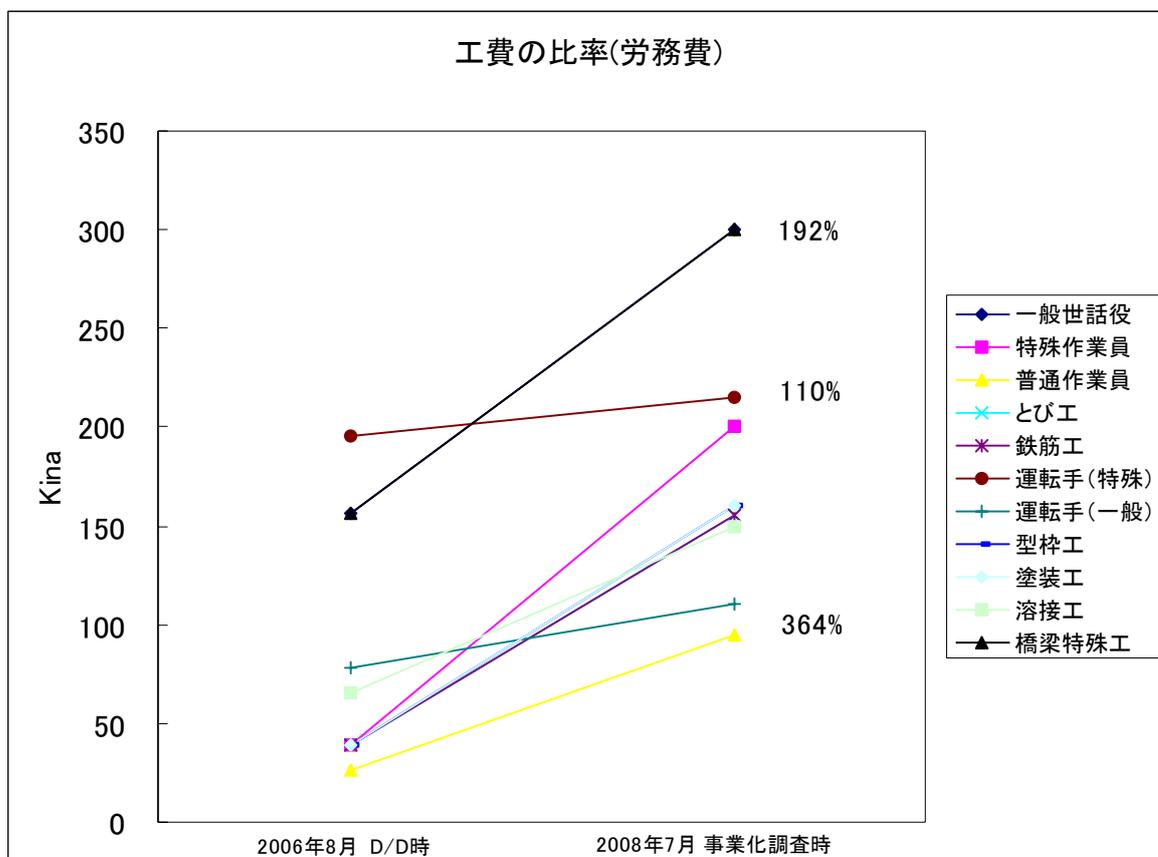
図 2-5 労務費の単価変動

たため、建設好景気による新たな工事では、建設技能工が大幅に不足する状態となっている。このため、オーストラリアから建設技能工を調達する状況となっているが、「パ」国国内の治安が悪いために通勤車両、住居費、教育費、医療費等の手当を厚くする必要があり、労務費だけでなく経費も増大して、さらなる高騰をもたらしている。特に本プロジェクトは、既設橋の補修を行うものであり、交通を供用した状況で下部工工事を行うなど同じ技能工でも経験豊富な熟練工を配置しなければ施工できないと認識されており、技能工の見積価格は非常に高いものとなっている。図 2-5 に実施設計時と事業化調査時の価格変動を示す。実施設計時に比べ、橋梁特殊工で 192%、特殊運転手で 110%の値上がりとなっている。普通作業員は、実施設計時の 26Kina から事業化調査時は 95Kina と価格は他に比べて低いものの 364%の値上がりとなっている。

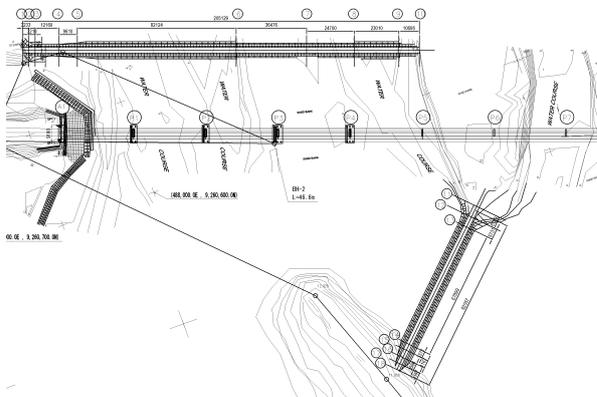
図 3-1 非洪水期の瀬替え平面図

比較的豪雨の少ない時期は、瀬替えにより河川を切り回し、豪雨の多い洪水期は栈橋を用いて施工する。既設橋上を交通供用したまま、「パ」国が設置した補助橋脚に既設橋上部工荷重を移してからコンクリート橋脚を撤去し、鋼管杭基礎、コンクリート躯体を再構築する。洪水期に鋼矢板による締切が必要となるため、上空制限を受けても鋼矢板施工が行える特殊機械（サイレントパイラー）を日本から搬入する計画である。

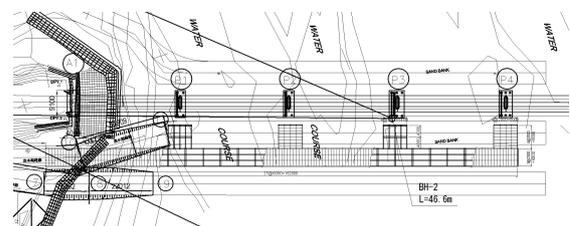
図 3-2 洪水期の栈橋平面図

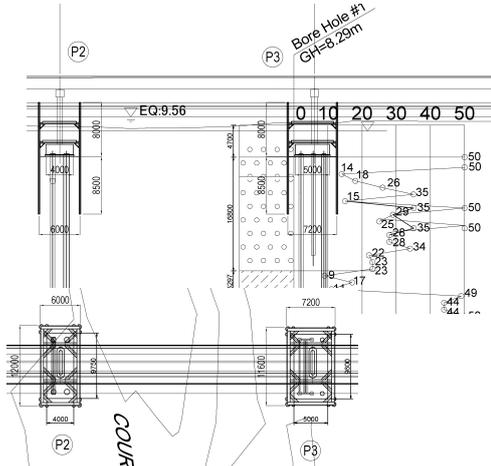
図 3-3 橋脚施工時の鋼矢板の状況

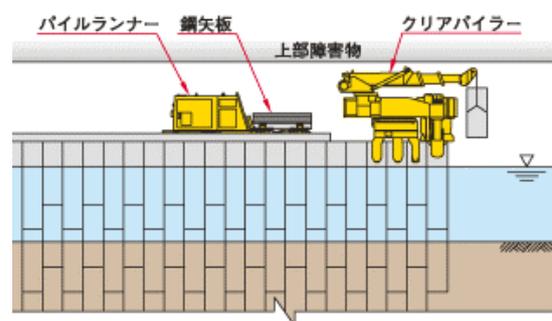
図 3-4 サイレントパイラー概略図

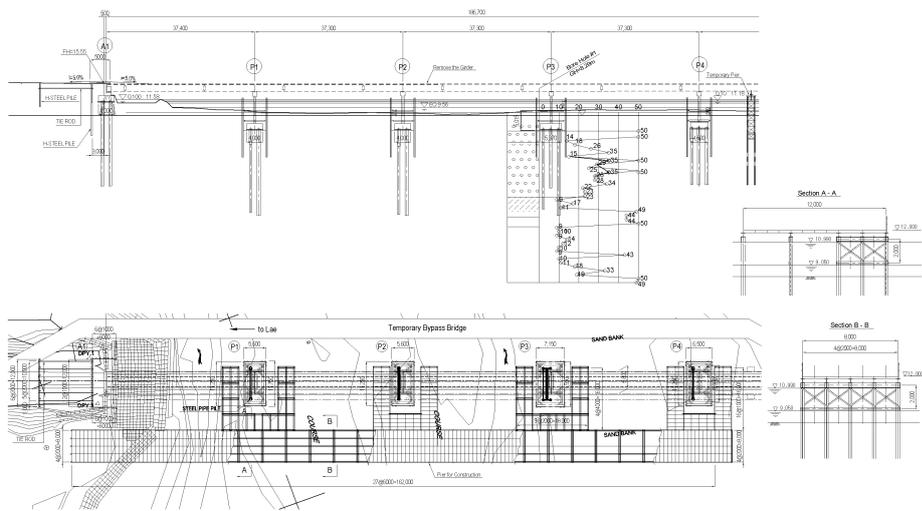
図 3-5 仮栈橋を設けた案の洪水期の施工状況

既設橋の脇に仮栈橋を設置し、交通を仮設橋に切り回した上で既設橋上部工を一度撤去し、上空に制限のない状況で一般的な施工方法で基礎工、下部工を再構築して、再度上部工を戻す案である。上部工撤去時には重量の重いコンクリート床版は取り壊し、鋼桁のみを再利用し、コンクリート床版は鋼桁を戻した後、新たに建設する必要がある。

上記3案について検討を行った。仮橋を設け交通を切り回し上部工を撤去する施工方法については、工所用栈橋とは別に仮栈橋を設け、上部工床版を一度撤去して再構築することから、原案に比べ経済性に劣ることは明らかである。「パ」国サブコントラクターに対するヒアリングでは、原案の交通を供用した状態で下部工工事を行うことに対してあまりリスクを感じていないことから、この案の優位性はなくなった。

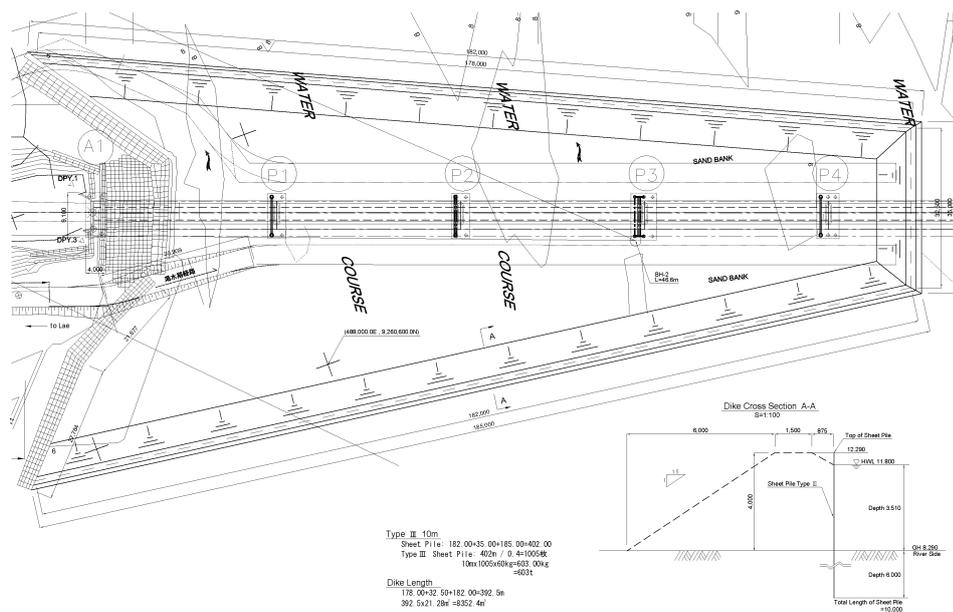
図 3-6 自立鋼矢板により瀬替えを行う案の施工状況

工事前仮栈橋、橋脚周囲の仮締切鋼矢板を設けずに施工する方法として考えた案である。事業化調査時の現地調査において、レイ側は砂が堆積している状況で補修対象区間の橋脚周辺にはほとんど河川の流が生じていない状況であった。この状況から非洪水期には工事対象エリアには重機を搬入することが可能と考え、河川内の橋梁周辺に堆積している土砂を瀬替え用土砂として用いることを考えた。洪水期にも広い範囲で瀬替えを行うことから河積阻害が大きくなるため、工事対象エリア外に堆積している土砂を可能な限り排除し、洪水期の河積を確保する必要が生じる。

自立鋼矢板により洪水期にも耐える瀬替えを行い河川を切り回す施工方法は、今回の現地調査の結果、レイ側の河川の流れがほとんどないことから施工可能と判断したが、マーカム川はたえず流れを変える河川であることを考えると、実際に施工が行われる時期に現状のような有利な状況にあるとは限らない。また、概算施工費を算出したところ鋼矢板の材料、工事費が予想よりも多く、原案よりも工事費が高くなる結果となった。

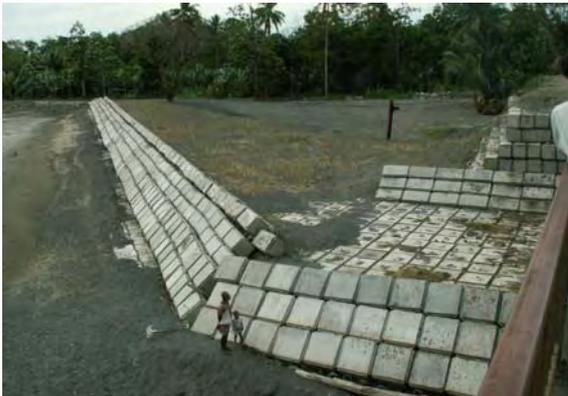
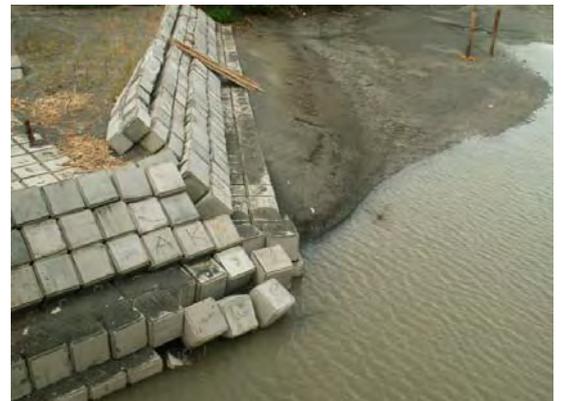
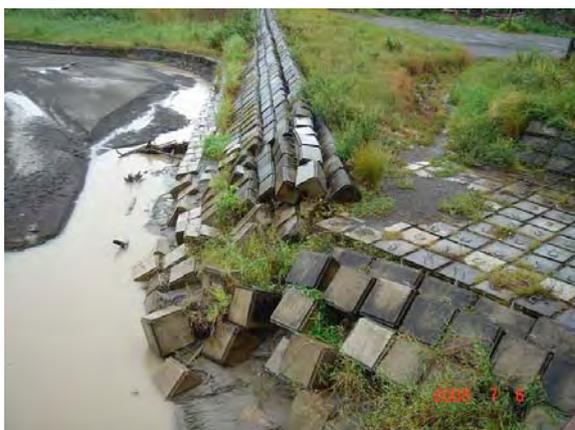
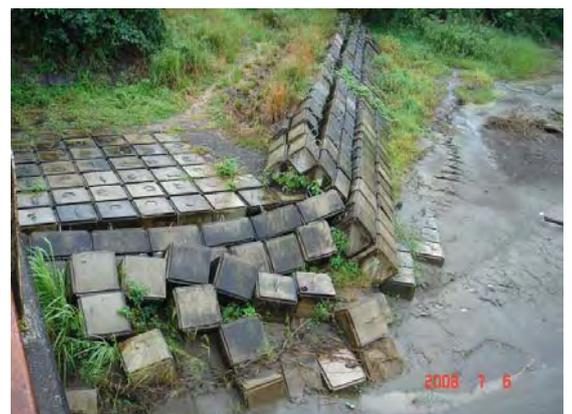
写真 3-1 2006年8月の上流側護岸工

写真 3-2 2006年8月の下流側護岸工

写真 3-3 2008年7月の上流側護岸工

写真 3-4 2008年7月の下流側護岸工

基本設計時の2006年8月と今回の事業化調査時の護岸工の状況を写真3-1～写真3-4に示す。

護岸工については、実施設計時にコンクリートブロックの移動範囲が増えたことによる数量補正を行っているため、本事業化調査では数量変更は生じない結果となった。
