インドネシア国  
ニアス島橋梁復旧計画  
基本設計調査報告書

平成 20 年 10 月  
(2008 年)

独立行政法人 国際協力機構  
(JICA)

委託先  
株式会社 片平エンジニアリングインターナショナル

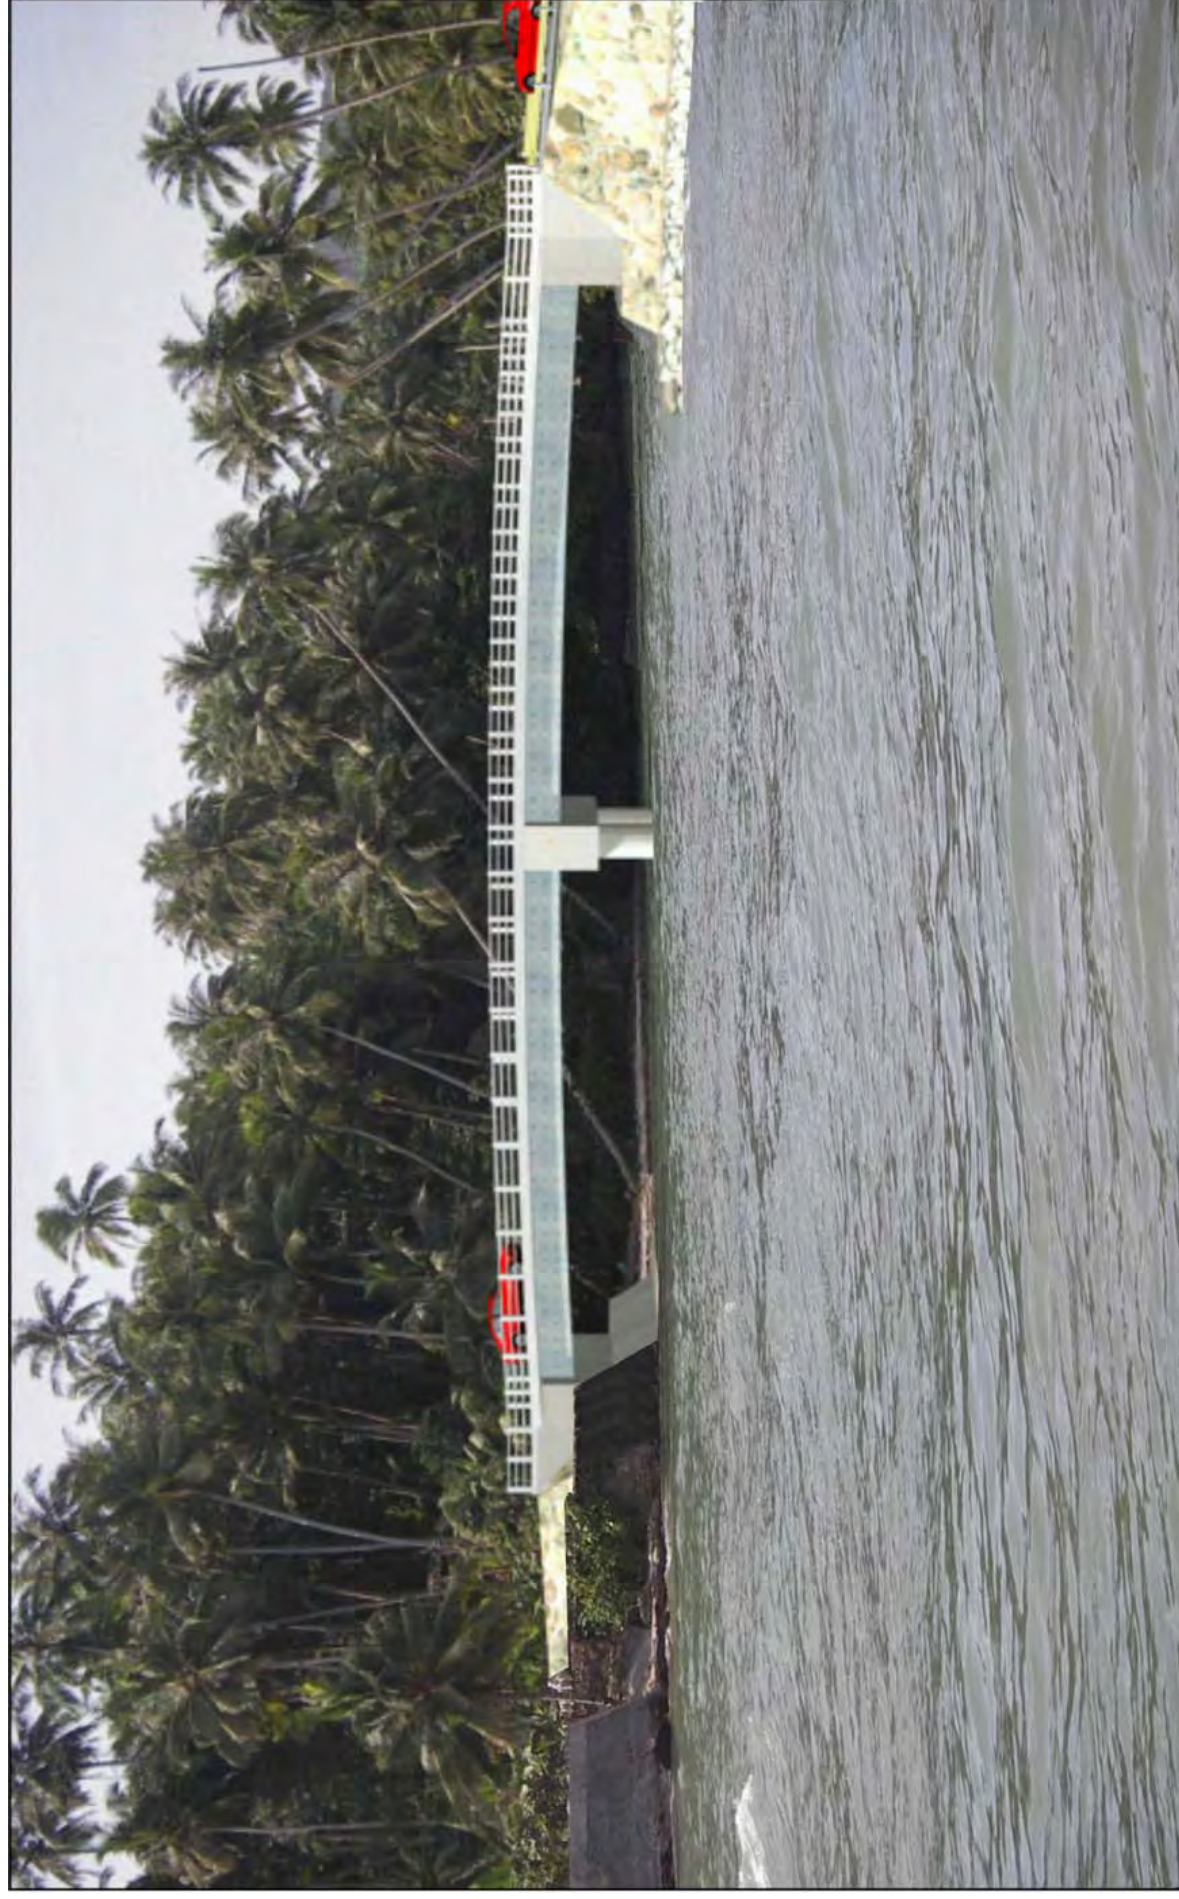
完成予想図 (Sa`ua 橋)

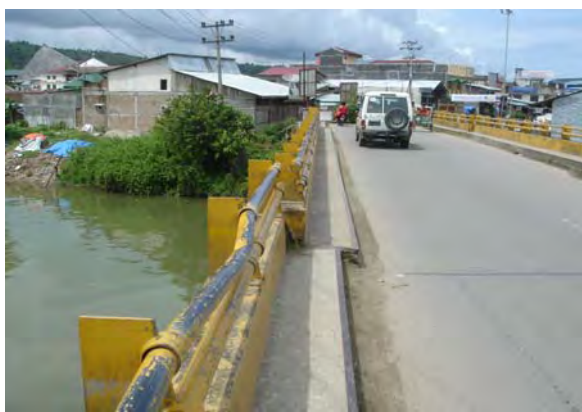
Nou 橋  
上部工移動による路面のギャップ

| 橋梁名 | 橋梁損傷状況 | 損傷原因の推察 | 架け替え必要性 |
|---|---|---|---|
| Nou 橋<br>Sta. 0.6 km<br>3 径間 RC 橋<br>11+26+11=48m | <ul style="list-style-type: none"> <li>上部工が中央径間は下流側へ、端径間は上流側へ移動し、相互に約 25cm ずれている。</li> <li>両側橋台は約 15cm 前面へ移動し、パラペットが崩壊している。</li> <li>右岸橋台の杭頭が圧壊し、右岸橋台が 3 つにひび割れている。</li> </ul> | <ul style="list-style-type: none"> <li>軟弱地盤のため地震による揺れが非常に大きかった可能性がある。</li> <li>上部工と下部工を結合するアンカーボルトの強度不足。</li> <li>落橋防止装置の不在。</li> <li>橋台基礎杭の水平耐力不足。</li> </ul> | <ul style="list-style-type: none"> <li>橋面にギャップができ走行障害になっている。</li> <li>橋台の支持力が失われており、再度の地震では落橋する可能性があるため、早急に架替える必要がある。</li> </ul> |

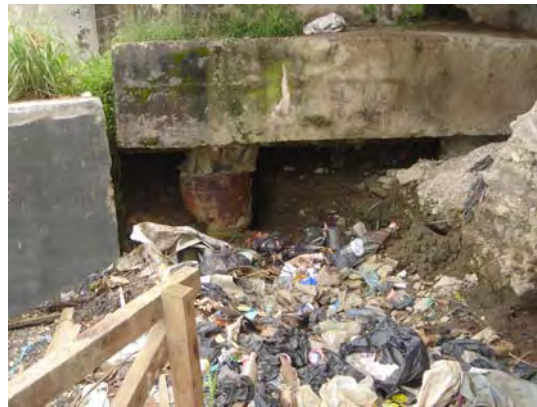
Nou 橋  
右岸橋台の杭頭破壊

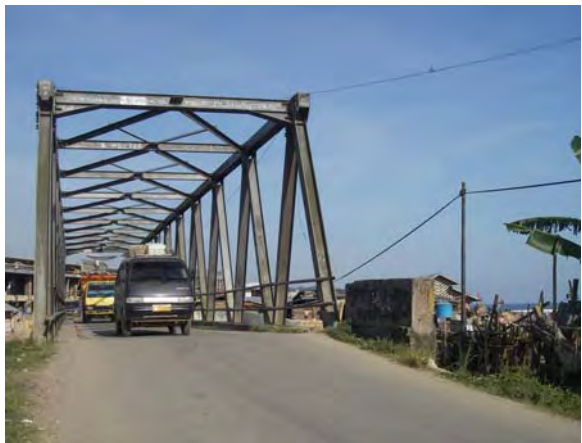
Nou A 橋  
1 車線幅員 (4.5m) トラス

| 橋梁名 | 橋梁損傷状況 | 損傷原因の推察 | 架け替え必要性 |
|---|---|---|---|
| Nou A 橋<br>Sta. 0.6 km<br>単径間トラス橋<br>橋長 51m | <ul style="list-style-type: none"> <li>トラスが右岸橋台位置で 60cm 下流側へ移動し、ゴム支承からはずれている。</li> <li>左岸橋台は前方へ 30cm 移動し、パラペットが崩壊している。</li> <li>橋梁幅員が 4.5m であるため、一方向通行しかできない。</li> </ul> | <ul style="list-style-type: none"> <li>同上</li> </ul> | <ul style="list-style-type: none"> <li>トラスが下部工から大きくずれしており、再度の地震では落橋する可能性があるため、早急に架け替える必要がある。</li> <li>交通需要は大きいにもかかわらず、橋梁幅員が 1 車線であるため 1 方向通行しかできない。</li> </ul> |

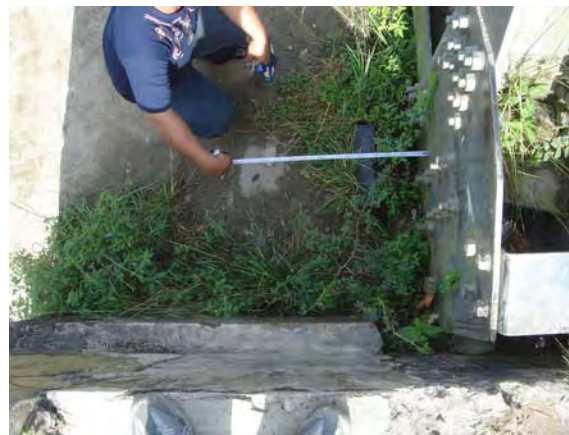
Nou A 橋  
トラスが約 60cm 下流側へ移動

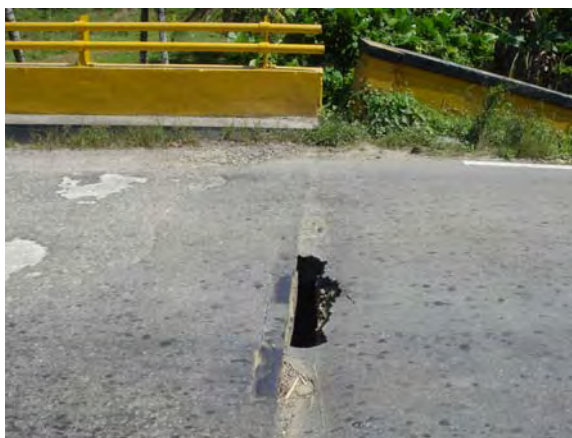
Gido Si'ite 橋  
橋台陥没による路面のギャップ

| 橋梁名 | 橋梁損傷状況 | 損傷原因の推察 | 架け替え必要性 |
|---|---|---|---|
| Gido Site 橋<br>Sta. 20.3 km<br>2 径間 RC 橋<br>25+11=26m | <ul style="list-style-type: none"> <li>右岸橋台の杭基礎が崩壊し、橋台下部が前方へ大きく移動し、橋台全体が約 1 m 沈下している。</li> <li>右岸橋台の杭頭が曲げ破壊している。</li> <li>上部工が 4.5cm 下流側へ移動している。</li> </ul> | <ul style="list-style-type: none"> <li>緩い砂地盤が液状化した可能性がある。</li> <li>基礎杭基礎の水平耐力不足。</li> </ul> | <ul style="list-style-type: none"> <li>橋面に大きなギャップができ走行障害になっている。</li> <li>基礎杭が完全に破壊しており、構造的に危険な状態である。次回の地震により落橋する可能性があるため、早急に架替える必要がある。</li> </ul> |

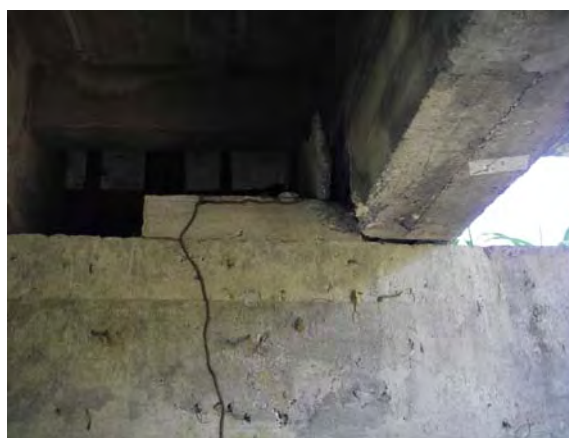
Gido Si'ite 橋  
RC 桁が支承台座から落橋

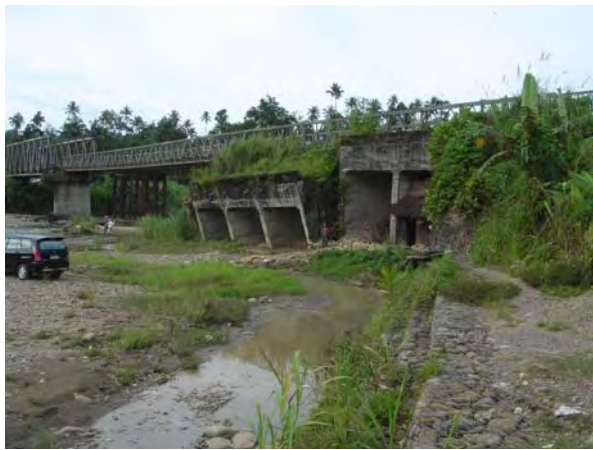
Idano Gawo 橋  
ベアリー仮橋による応急的復旧

| 橋梁名 | 橋梁損傷状況 | 損傷原因の推察 | 架け替え必要性 |
|---|---|---|---|
| Idano Gawo 橋<br>Sta. 36.2 km<br>RC ボックス+2 径間<br>トラス+RC ボックス<br>=12+60+60+12<br>=166m | <ul style="list-style-type: none"> <li>右岸側のボックスカルバートは傾き、トラスは落橋して、ベレー一仮橋が架けられている。</li> <li>中央橋脚は、梁がひび割れ、全体が上流側に傾斜している。このため、左岸側トラスも傾いている。</li> </ul> | <ul style="list-style-type: none"> <li>右岸側ボックスカルバートは洪水により洗掘されていたところ、地震により傾いた。このため接続するトラスが大きく傾き落橋した。</li> <li>中央橋脚は、傾いたトラスと地震により大きな偏荷重が作用したためと、河床低下及び洗掘により地耐力が不足し傾斜した。</li> </ul> | <ul style="list-style-type: none"> <li>トラスを支えている橋脚は傾き、梁はひび割れているので、通行は非常に危険な状態であり、早急に架替える必要がある。</li> <li>ベレー一仮橋は走行障害になっている。</li> </ul> |

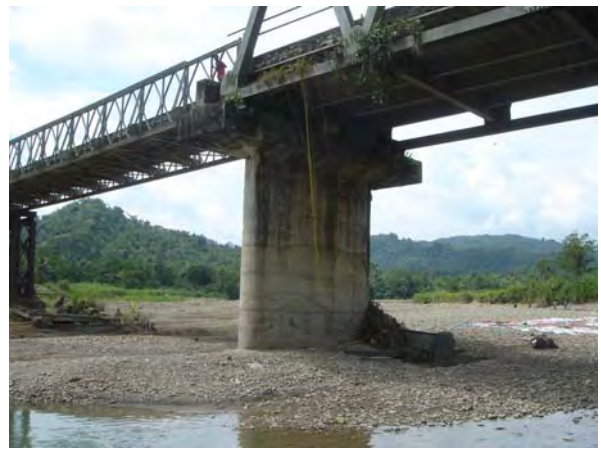
Idano Gawo 橋  
上流側へ傾斜した橋脚

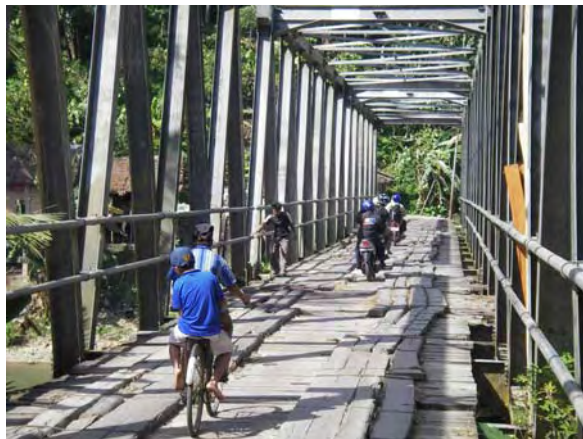
Mezaya 橋  
走行障害の木製床板

| 橋梁名 | 橋梁損傷状況 | 損傷原因の推察 | 架け替え必要性 |
|---|---|---|---|
| Mezaya 橋<br>Sta. 87.5 km<br>3 径間トラス<br>3@30.6=92.0m | <ul style="list-style-type: none"> <li>橋脚周辺が洗掘されている。</li> <li>大震災直後には橋脚が傾斜したとの報告がある。</li> <li>幅員が 4.5m であるため、1 車線交互通行している。</li> <li>床板は木製であるため、頻繁に補修が必要で、通行が危険である。</li> </ul> | <ul style="list-style-type: none"> <li>基礎構造はインドネシアの伝統工法である浅いオーブンケーソンであるため、洗掘を受けると基礎が不安定になる。</li> </ul> | <ul style="list-style-type: none"> <li>現橋は基礎が不安定であることに加え、木製床版の 1 車線幅員であるため、架替える必要がある。</li> <li>サイトは海に近い大渓谷であるため、技術的難易度が高く、本プロジェクトにより架替える必要性は高い。</li> </ul> |

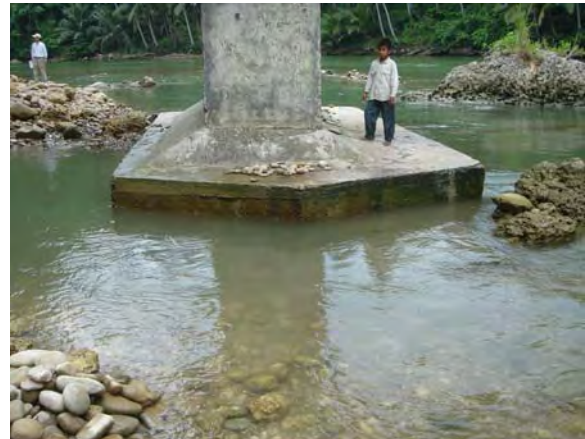
Mezaya 橋  
基礎が洗掘された橋脚

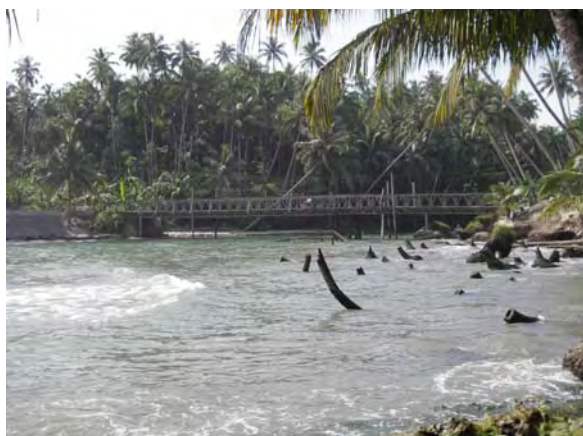
Sa'ua 橋  
ベアリー仮橋

| 橋梁名 | 橋梁損傷状況 | 損傷原因の推察 | 架け替え必要性 |
|---|---|---|---|
| Sa'ua 橋<br>Sta. 101 km<br>ベレー一仮橋<br>61m | <ul style="list-style-type: none"> <li>下部工が倒壊している。</li> <li>ベレー一仮橋は橋脚の代わりにココナツ木により支持されており、通行が危険な状態である。</li> <li>重量車両は通行できない。</li> </ul> | <ul style="list-style-type: none"> <li>洗掘及び地震により橋台が倒壊している。</li> <li>仮橋が老朽化している。</li> </ul> | <ul style="list-style-type: none"> <li>歩行及び車両通行は非常に危険であり、早急に架替える必要がある。</li> <li>テルクダラム市に近いため交通量が多く、2 車線永久橋に架け替える必要がある。</li> </ul> |

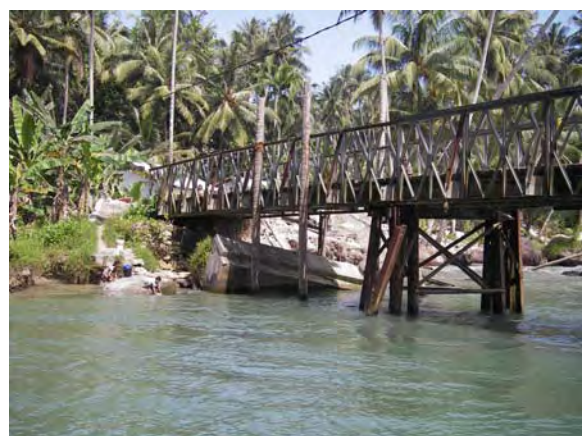
Sa'ua 橋  
ココナツ木による仮補強
