タンザニア連合共和国  
ムワンザ・マラ州水供給計画  
基本設計調査報告書

平成20年11月

独立行政法人国際協力機構

国際航業株式会社

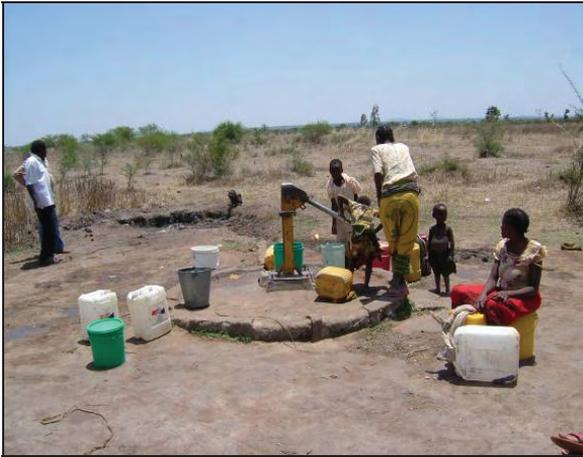
写真-1  
給水状況(ムワンザ州フングマルワ村)

スウェーデン国の援助により1993年に建設されたハンドポンプ給水施設。乾季には枯渇することが多い。

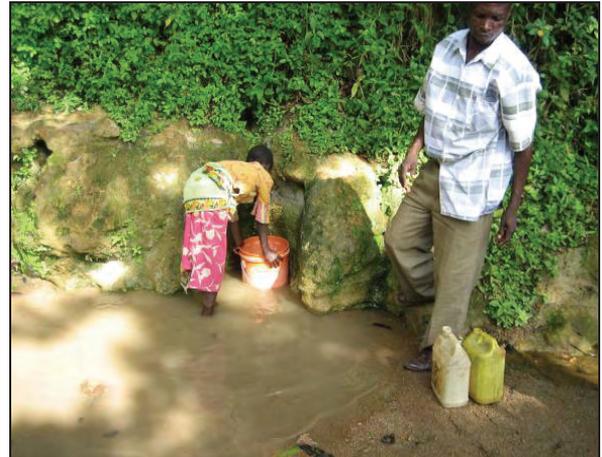
写真-2  
給水状況(ムワンザ州カソタ村)

良質な湧水が住民の飲料水として利用されている。1箇所当りの湧出量が少なく取水に時間を要する上に、不使用時にも湧出し続けるため無駄が生じている。

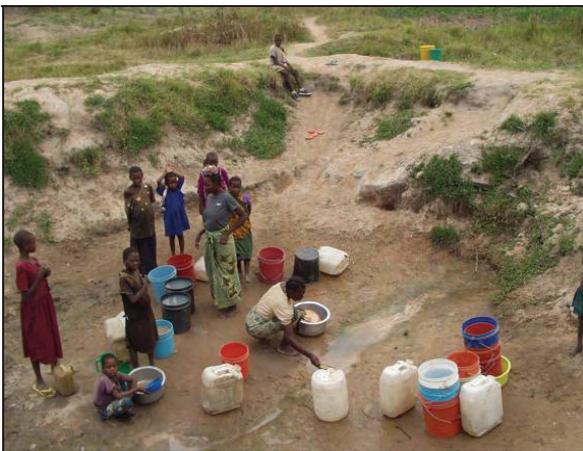
写真-3  
給水状況

給水施設がない場所では、地表面を掘って滲み出した水を利用している。水質が悪く、乾期における水量確保は非常に不安定である。

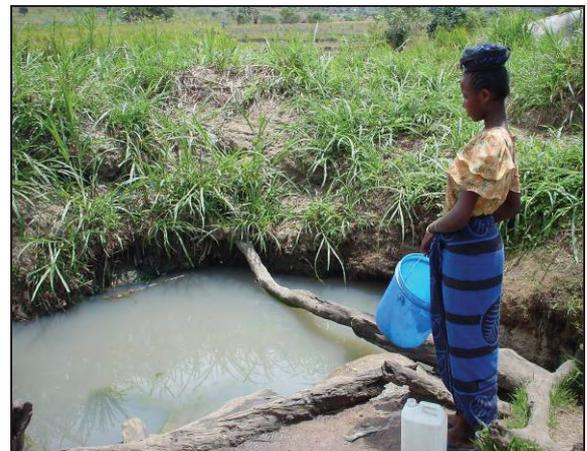
写真-4  
給水状況

古くから伝わる伝統的な水源。水は白濁しており、家畜の糞尿等も雨水と一緒に流れ込んでくるため、極めて不衛生な状況である。

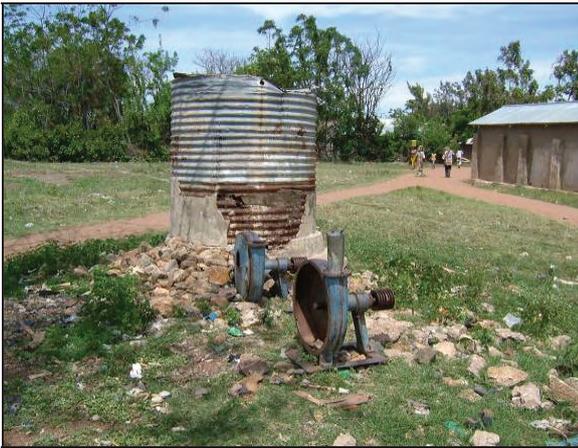
写真-5  
既存施設(マラ州サラガナ村)

揚水ポンプと給水タンク。当初は住民によって維持管理され、稼動していたが、住民レベルでは修理できない故障が発生し、故障した状態で放置されている。

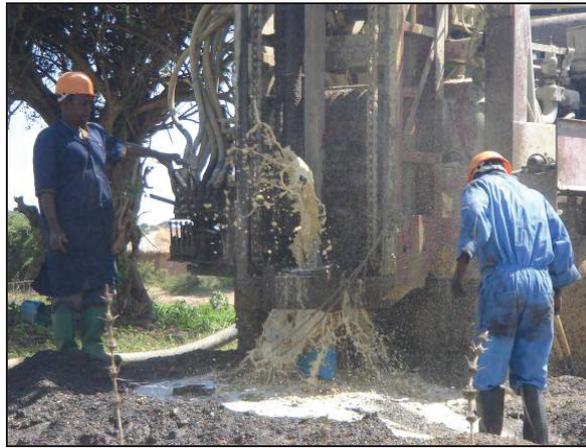
写真-6  
掘削状況(ムワンザ州ブソゴ村)

基本設計調査時に実施した試験掘削。対象地域の地質構造(水脈)は、面的な層状水が分布していないことから、井戸は限定的な裂か水を狙って掘削される。

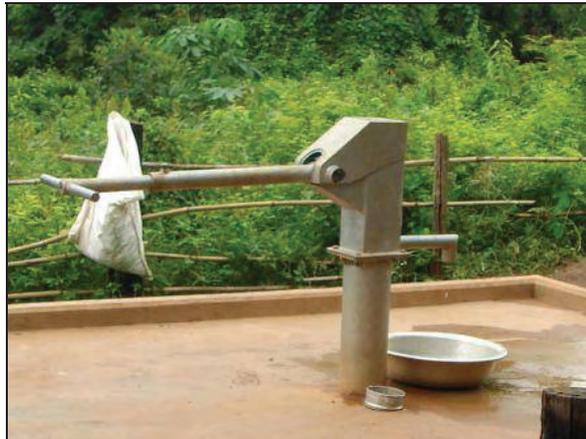
写真-8  
ハンドポンプ

現在、水・灌漑省が推奨しており、本件で調達を計画している Afridev 型ハンドポンプ。維持管理が容易で「タ」国でもスペアパーツが調達できる。
