## 8-7 地すべり調査・観測結果

### 8-7-1 ボーリング調査

## 8-7-2 モニタリング機器設置

## 8-7-3 地すべりモニタリング

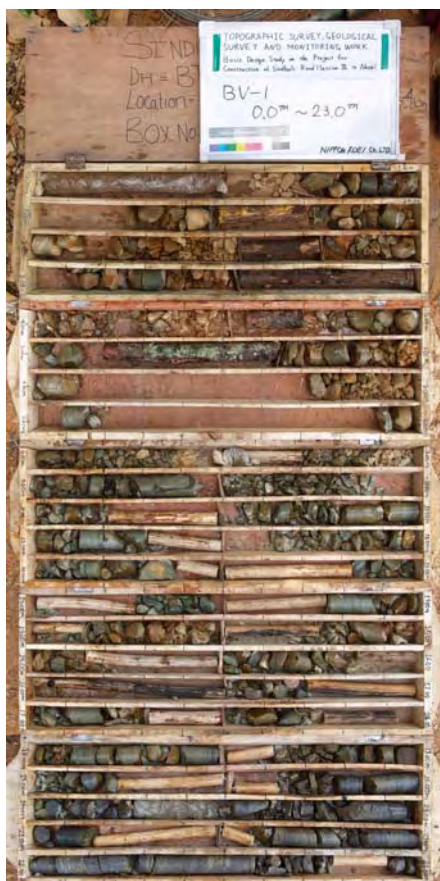
写真 8-7-1 BV-1 ボーリングコア写真

深度 18.1m までは地すべり堆積物、深度 18.1~23.0m は基盤岩である。

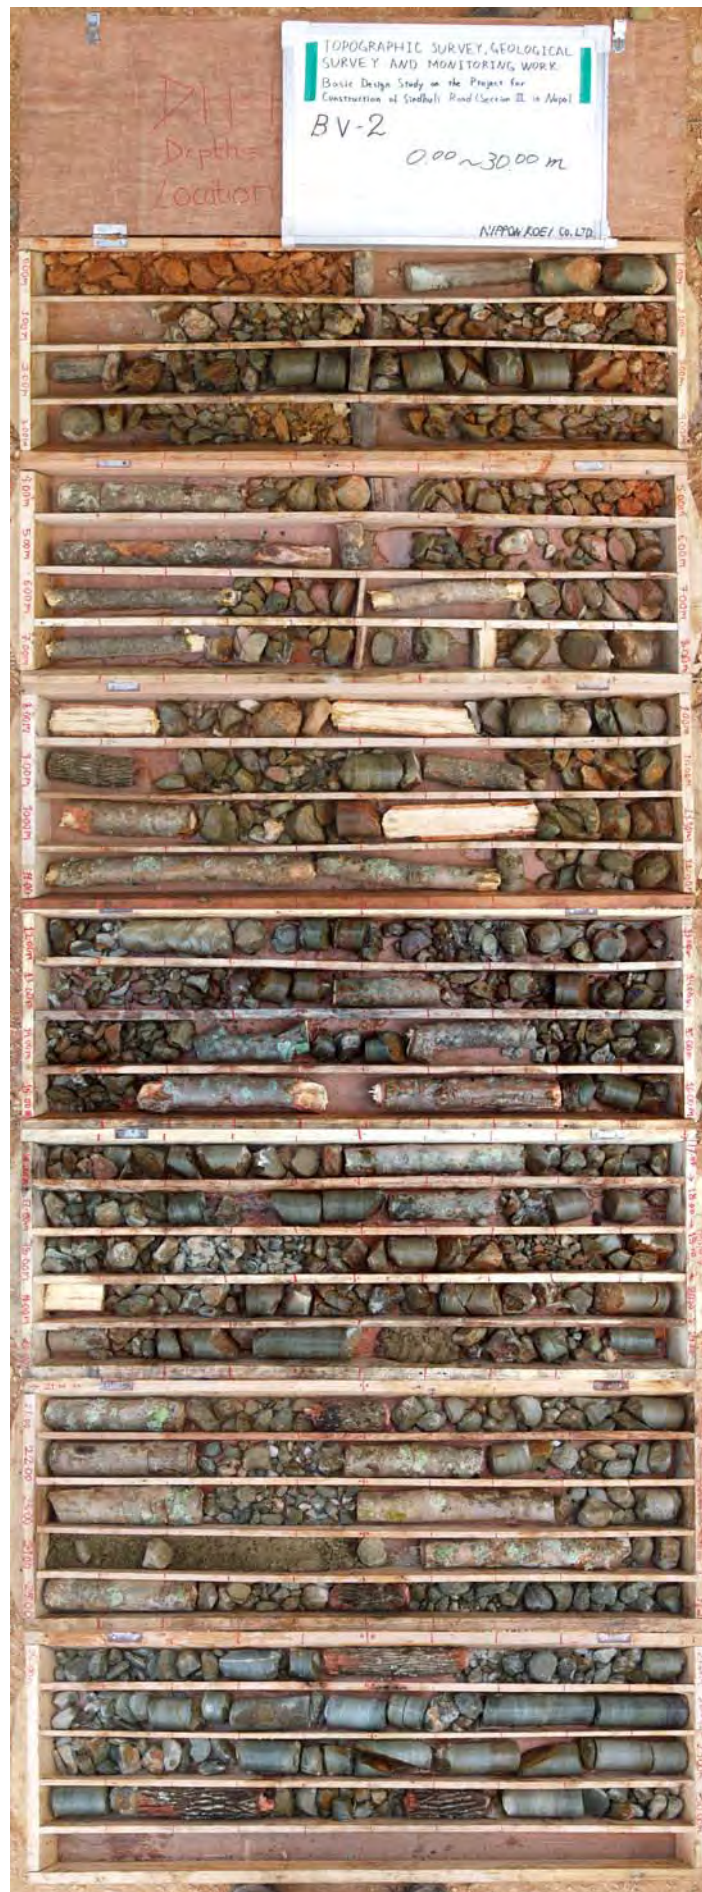
写真 8-7-2 BV-2 ボーリングコア写真

深度 15.8m までは地すべり堆積物、深度 15.8~30.0m は基盤岩である。

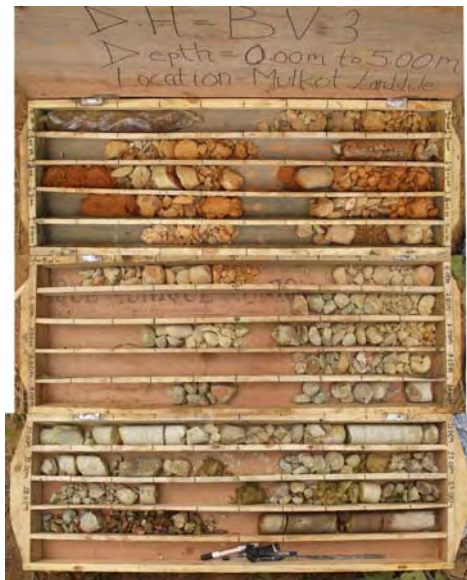
写真 8-7-3 BV-3 ボーリングコア写真

深度 9.95m までは地すべり堆積物、深度 9.95~17.0m は基盤岩である。

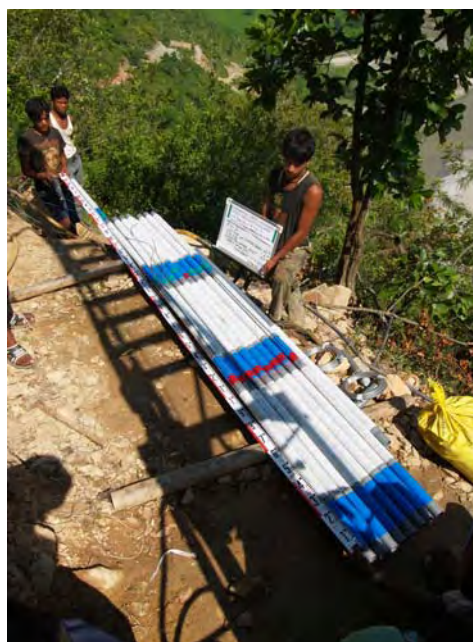
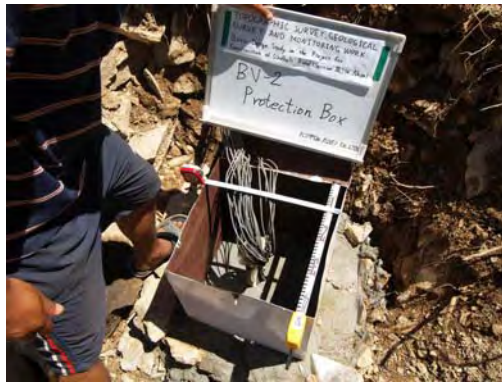
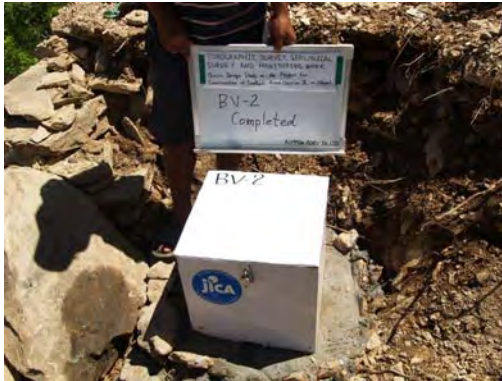
④ 歪計設置状況の例 (BV-2)

あらかじめ 3m ごとまとめて接続していた塩ビ管を、さらに接続しながら順次降下させ、孔底到達後、孔壁との間に砂を充填した。設置孔の全長が歪計より長い場合

は、設置する孔底位置まであらかじめ砂を充填した。坑口はコンクリートで固定し、同時に保護箱を設置した。

歪ゲージについては設置前日に歪測定を行い、異常値がないことを確認した。更に設置直後にも測定し、異常値がないことを確認した。

なお、塩ビ管に記してあるマークはA-1測線方向の谷側になるようにセットした。これは歪測定の際、塩ビ管が谷側に対して凸になっている場合、測定器のノーマルポジションでの値が正になる状態である。

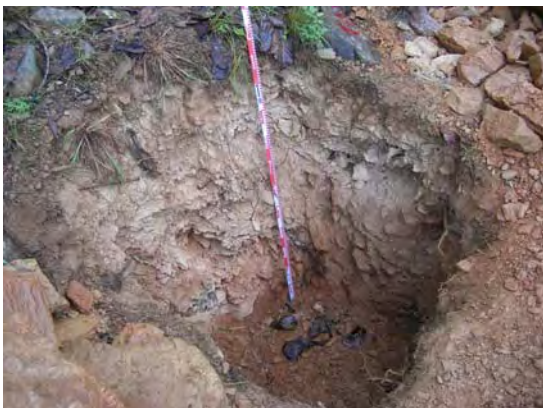
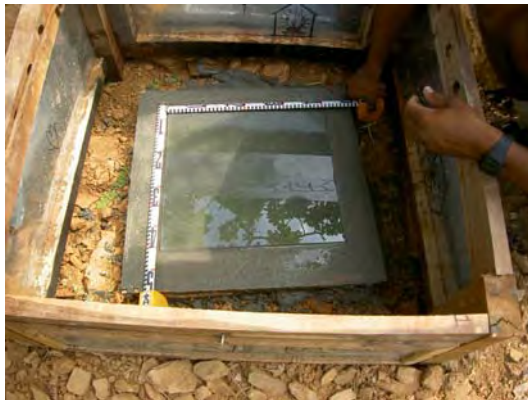
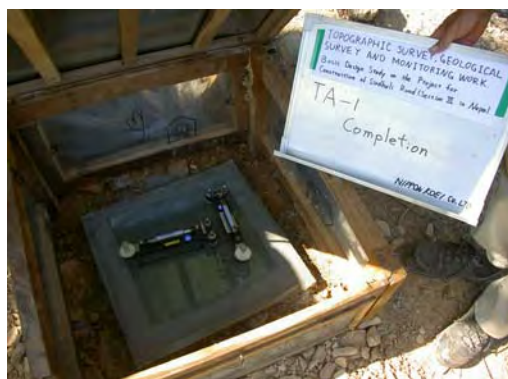
④ 現場写真 : No.TA-1

写真 8-7-8 基礎掘削状況

コンクリート基礎台設置状況

写真 8-7-10 地盤傾斜計設置完了

図 8-7-7 に示すように、基礎掘削を行ったうえで約 1m の基礎杭を打ち込み、杭上部に碎石を充填し、その上に厚さ 30cm のコンクリート基礎台を打設した。これにガラス板を密着させ、固化したところで、この上に傾斜計を設置した。さらに図 8-7-8 に示すようにコンクリート基礎台を囲むように保護箱を設置した。

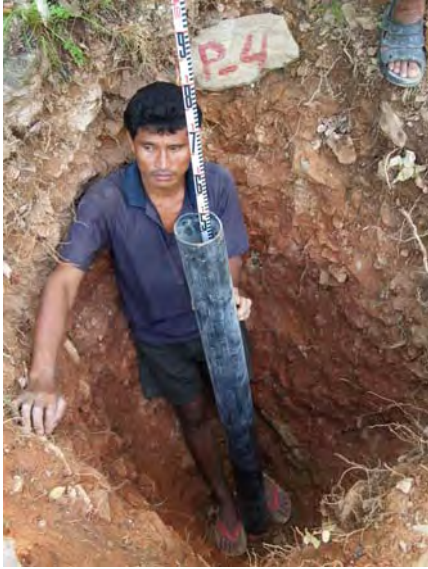
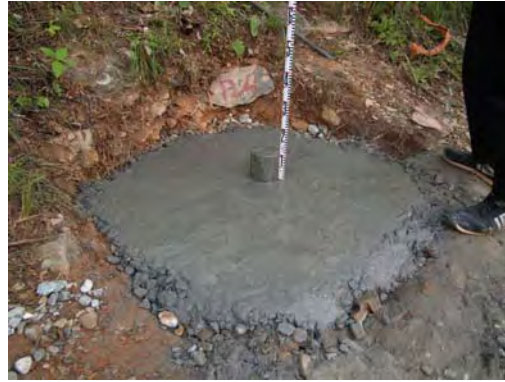
写真 8-7-11 基礎掘削状況と移動杭設置完了

写真 8-7-11 に示すように、基礎掘削を行ったうえで約 1.5m の塩ビ管を建てこみ、砕石を 1.3m 充填し、その上に厚さ 10cm のコンクリートを打設した。塩ビ管内にもコンクリートを充填し、その中心に釘を設置した。

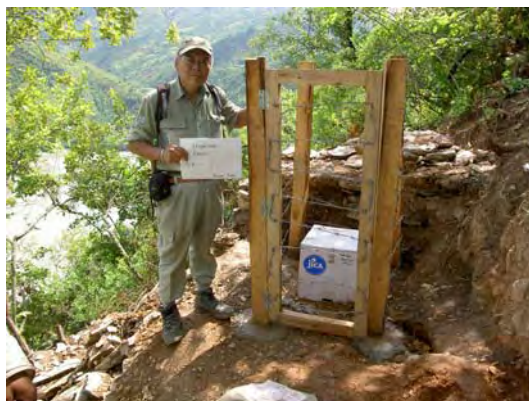
写真 8-7-13 BV-1 フェンス設置の例

写真に示すように、深さ 50cm 程度の基礎掘削を行ったうえで木製の支柱を建て込み、碎石を 25cm 充填し、その上に厚さ 25cm のコンクリートを打設した。その上で、支柱を有刺鉄線で取り囲む。

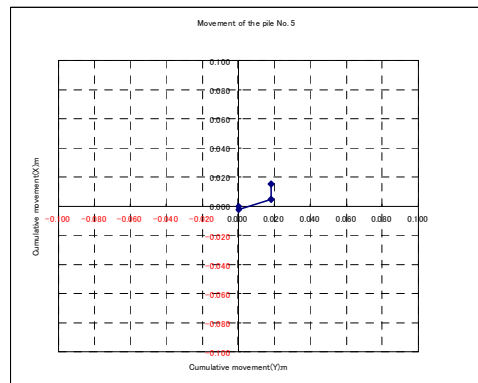
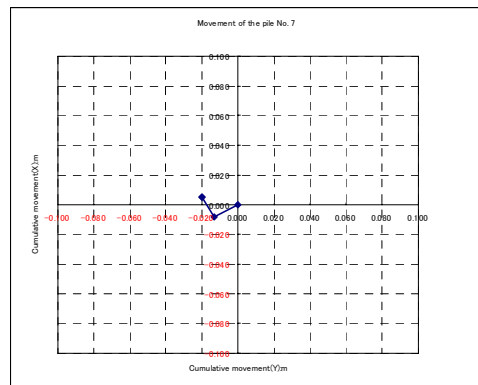
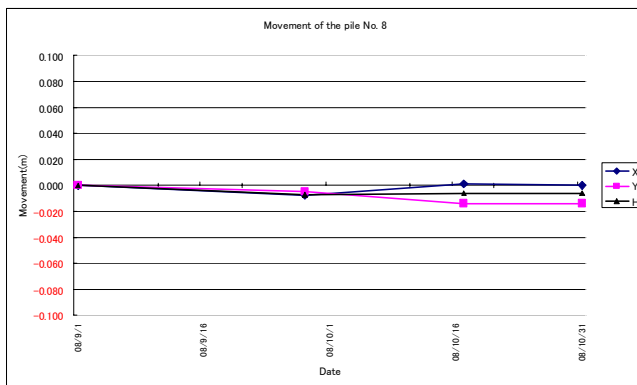
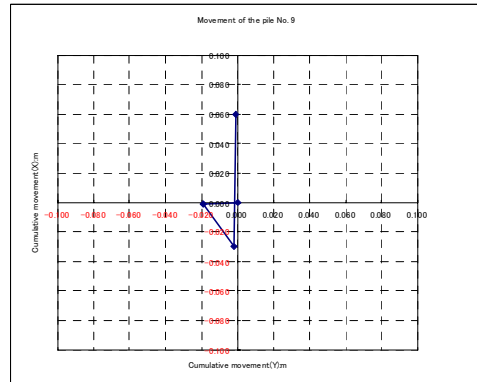
基準値に対して1~3cm程度の変位が観測されている。今後の観測の結果より変動状況を判断する必要がある。表8-7-8に移動杭の計測結果を示す。

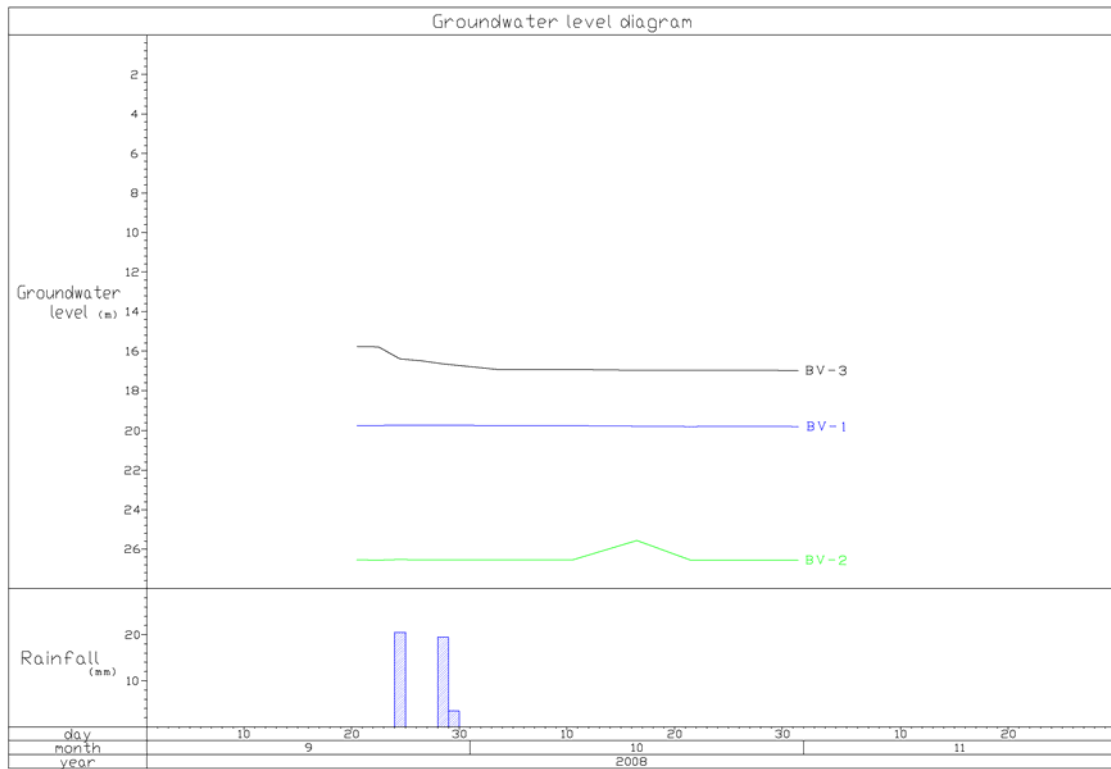
地下水位 BV-1～3 観測グラフ

B V - 3 孔で徐々に地下水位が低下する傾向にある。他の孔は孔底付近に地下水位が認められ、観測期間中の水位変動は確認されなかった。表 8-7-11 に地下水位に計測結果を示す。
