**INFORME DEL ESTUDIO DE  
DISEÑO BÁSICO SOBRE EL PROYECTO DE  
DESARROLLO DE AGUA POTABLE SISTEMA  
DEL RÍO SAN JUAN EN POTOSÍ  
EN  
LA REPÚBLICA DE BOLIVIA**

**Enero de 2009**

**AGENCIA DE COOPERACIÓN INTERNACIONAL DEL JAPÓN**

**TOKYO ENGINEERING CONSULTANTS CO., LTD.  
OYO INTERNATIONAL CORPORATION**

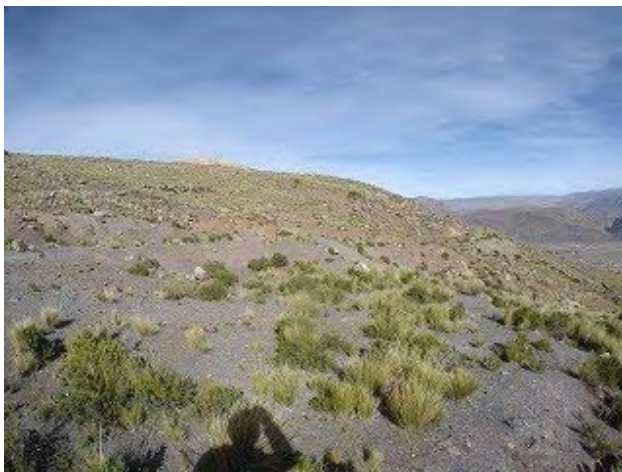
Vista del terreno para la nueva instalación tomada desde el reservorio de distribución existente (El ① de la foto superior)

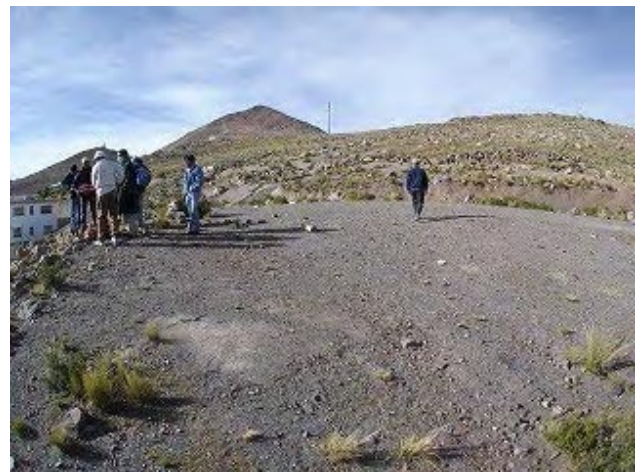
Vista del reservorio de distribución existente tomada desde el terreno para las nuevas instalaciones (El ② de la foto superior)

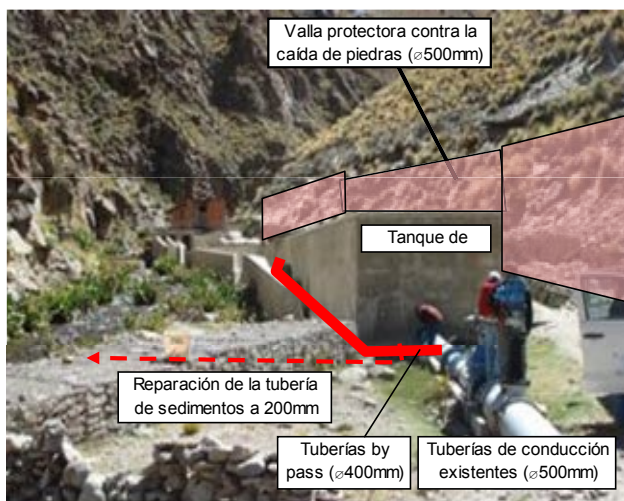
Vista de las instalaciones de la toma de agua captada desde aguas abajo. Con el Proyecto se instalará barreras de protección contra la caída de piedras, tuberías by pass, y se reparará las tuberías de sedimentos.

En cuanto a las instalaciones de toma de agua del río San Juan, el lineamiento básico es realizar la reparación de la compuerta, la instalación de tuberías by pass en el tanque de sedimentos, en el tanque de regulación, reparación de la filtración de los alrededores del tanque de regulación, reparación de la tubería de drenaje, construcción de defensas contra la caída de piedras en el margen izquierdo, etc., de manera que sea posible mantener las funciones de las instalaciones existentes.

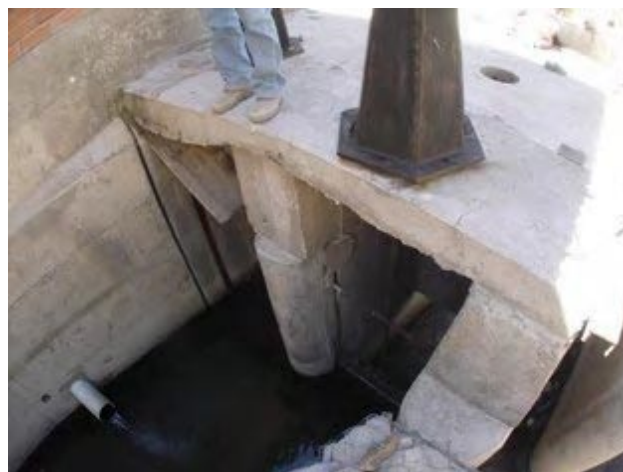
La compuerta de la toma de agua no funciona debido a su deterioro, por lo cual será cambiada por el Proyecto.

- ii) En el muro guía hay una fuga de agua por estar hecha con gabiones.
- iii) La compuerta está dañada siendo imposible su funcionamiento.
- iv) Debido a la falta de una tubería by pass entre el tanque de sedimentación y el tanque de regulación, al realizar la limpieza de ambos tanques no existe más remedio que cortar el agua.

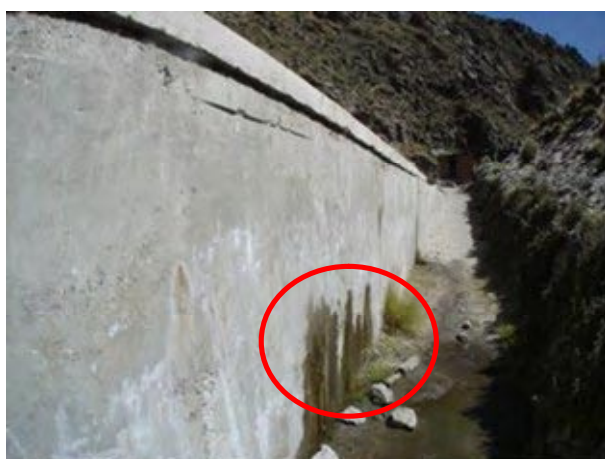
Filtración de agua en el estanque de regulación de las instalaciones de toma de agua. Será reparado por el Proyecto.

- v) Existe una fuga de agua en el tanque de regulación y en las partes periféricas.
- vi) La tubería de drenaje del tanque de regulación es tan pequeña que no cumple con su función de eliminar los sedimentos.

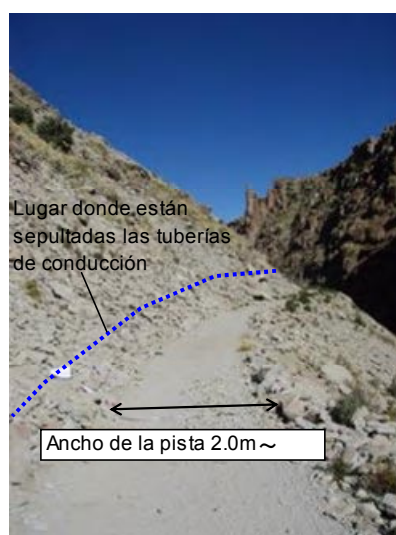
Estado de las tuberías de conducción a 1.0km de las instalaciones de toma de agua.

El barranco en la parte superior donde se están instaladas las tuberías de conducción de agua, es muy inestable y existe el peligro de caídas de piedras y derrumbe de la pendiente.

El Proyecto ejecutará obras de protección de la ladera superior.

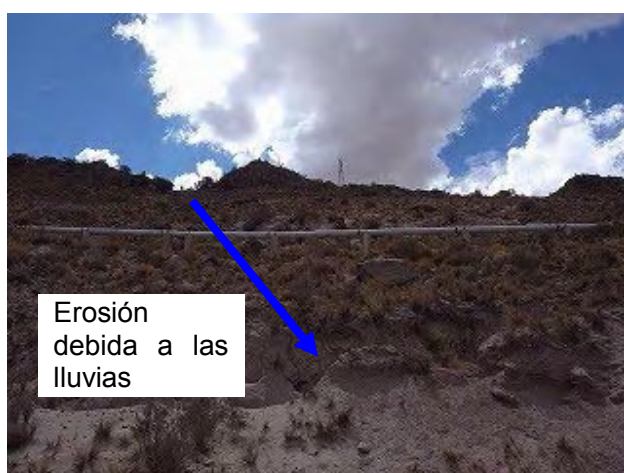
Existe la tendencia de formarse erosiones por las lluvias desde la parte superior de las tuberías de conducción de agua, siendo alta la posibilidad de que erosione la base de la tubería. Con el Proyecto se instalará una alcantarilla para prevenir una erosión.

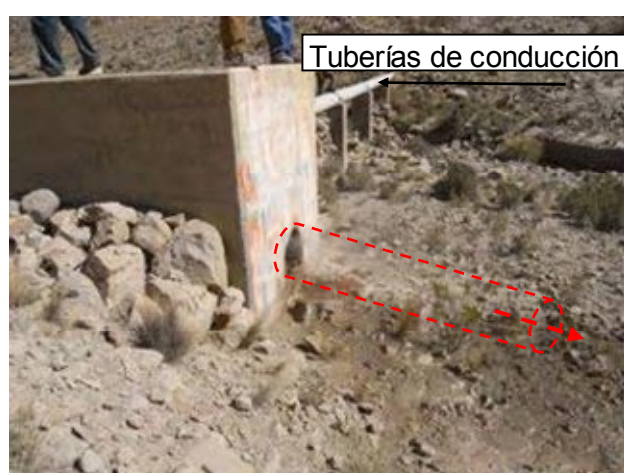
La cámara de sedimentos no tiene instalada la tubería de drenaje de sedimentos. Con el Proyecto se instalará dicha tubería.

En el proceso del Estudio se descubrió que la cámara de sedimentos que se encuentra sobre la línea de conducción no está funcionando satisfactoriamente. Aunque en la solicitud no estaba incluido el acondicionamiento de la cámara de sedimentos, se ha llegado a la conclusión de que la arena sedimentada en las tuberías hace descender la capacidad de las tuberías de conducción existentes, y si se deja tal como está, es posible que no pueda garantizarse el volumen de tratamiento de agua programado en la planta de tratamiento Río San Juan a ser construida, razón por la cual con el Proyecto se acondicionará la cámara de sedimentos.

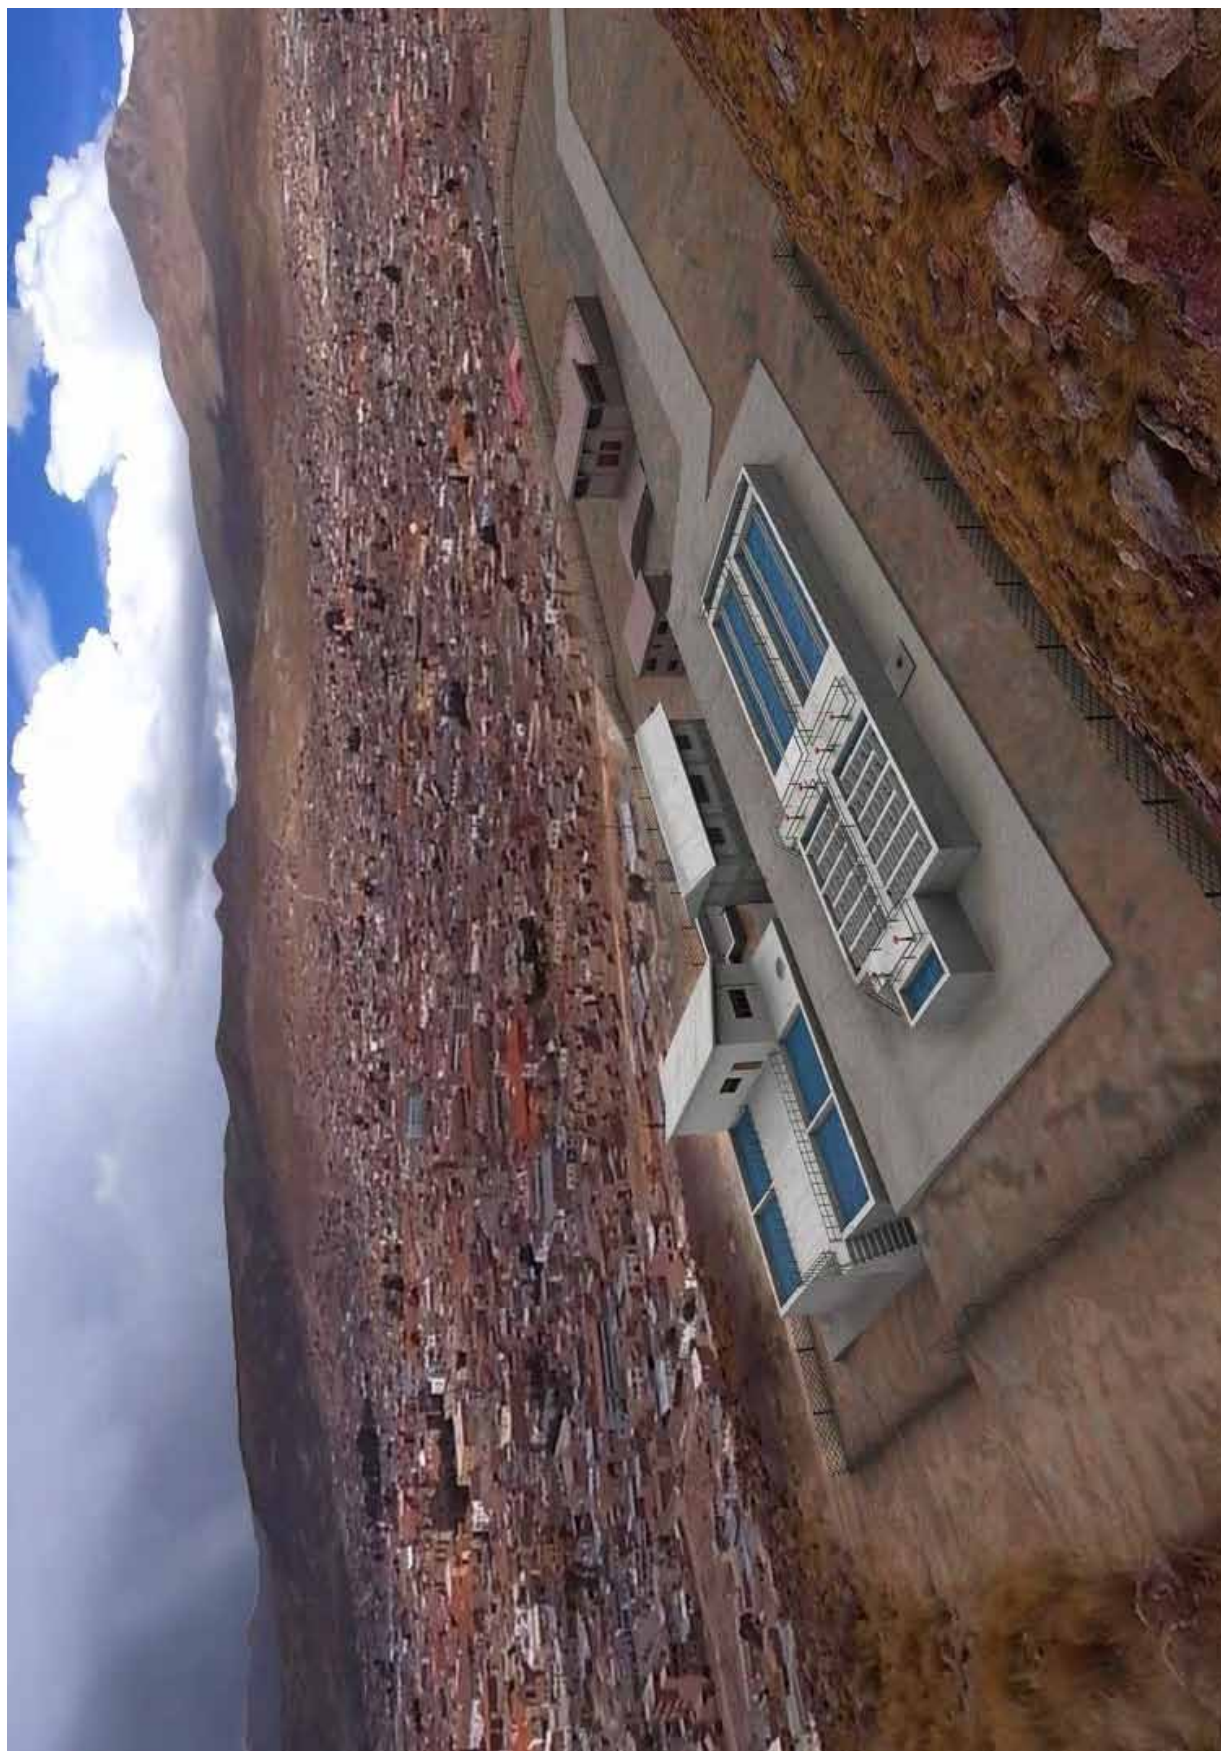
Panorama conceptual de la Planta de tratamiento de agua San Juan

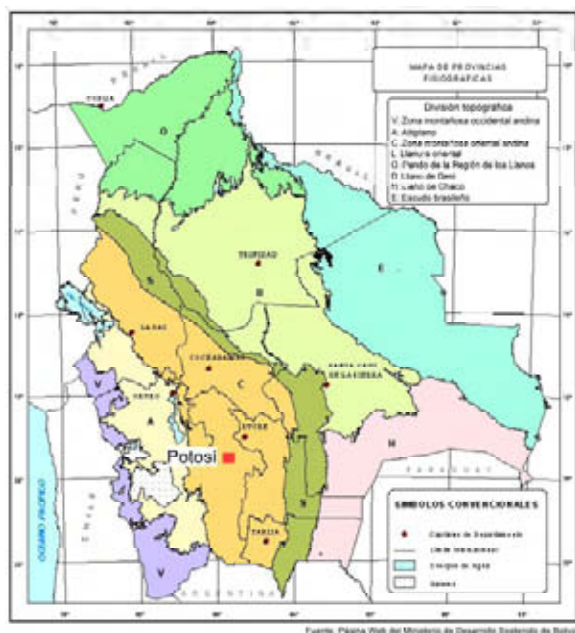
Figura. 1.1 División topográfica de Bolivia

- Región Andina donde se incluye la región montañosa de la Cordillera de los Andes y la elevada meseta del Altiplano con más de 3,000 m de altitud.
- Región montañosa central de 1,000m a 3,000m de altitud.
- Región de los llanos orientales con menos de 1,000m de altitud entre la cuenca del Río Amazonas y del Río de La Plata

La cordillera de los Andes se extiende en la parte occidental desde el norte hasta el sur, dividida en dos ramales, la Cordillera Occidental y la Cordillera Oriental. La Cordillera Occidental se encuentra a lo largo de los límites con Chile y Perú, formando las vertientes del Océano Pacífico y del Océano Atlántico. Por otro lado, la Cordillera Oriental se bifurca bordeando en la parte norte a la región de los llanos. El altiplano es una región inmensa que se ubicada entre ambas cordilleras y allí se encuentra el gran Lago Titicaca (área de 8,686km<sup>2</sup> y a una altitud de 3,810m) En la llanura central, se extiende una meseta de 2000m de altitud bordeando la parte sur de la cordillera oriental, formando la zona de quebradas y es aquí donde se encuentran la cuenca de Potosí donde se encuentra la ciudad de Potosí, la cuenca de Sucre y la cuenca de Cochabamba. La llanura oriental se encuentra entre la parte oriental y norte del territorio nacional, donde la amplia región amazónica de terrenos bajos ocupa gran parte del país.

Bolivia, topográficamente se encuentra dividido en las siguientes tres zonas. (Ver Figura. 1.1)

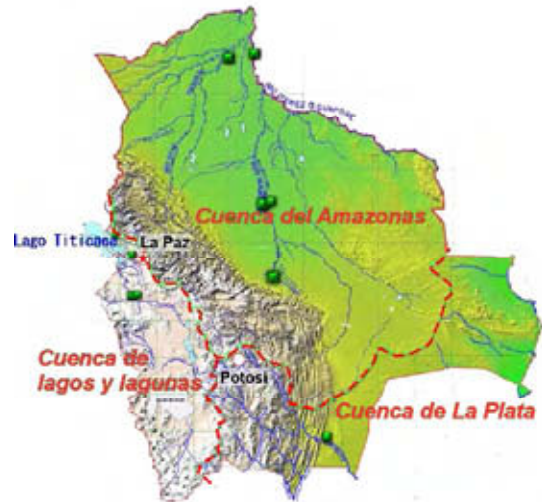
Figura. 1.4 Distribución de las cuencas de Bolivia

Bolivia está dividida en 3 cuencas hidrográficas que son "del Amazonas", "del Altiplano" y "de La Plata", como vertiente de la cordillera de los Andes, los cuales ocupan el 65%, el 21% y el 14% del territorio respectivamente.

La ciudad de Potosí y el Río San Juan que es la fuente de agua del Proyecto, pertenece a la cuenca de La Plata.
