**エチオピア国
アバイ溪谷地すべり対策プロジェクト
準備調査報告書**

平成 21 年 4 月
(2009 年)

**独立行政法人国際協力機構
経済基盤開発部**

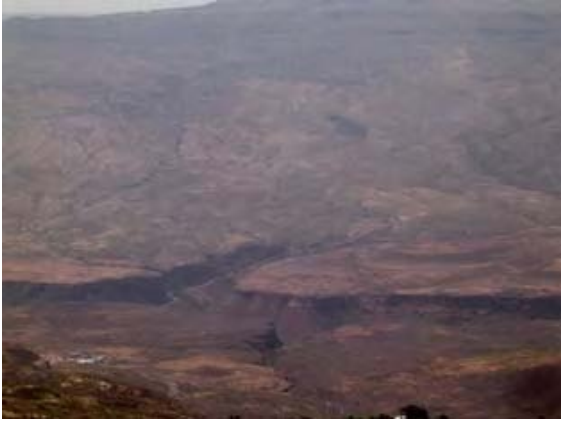
アバイ溪谷とデジェン側の斜面を望む。

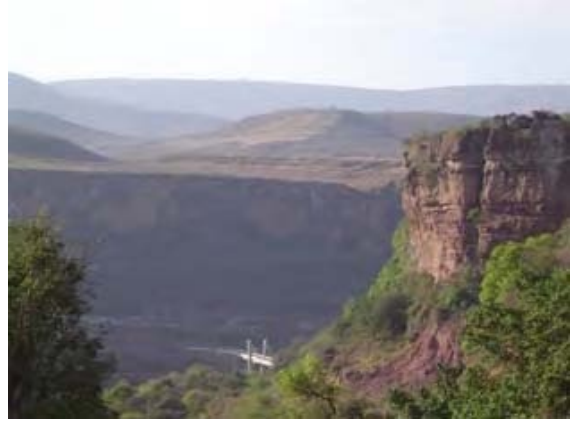
アバイ溪谷とゴハチオン側の斜面を望む。

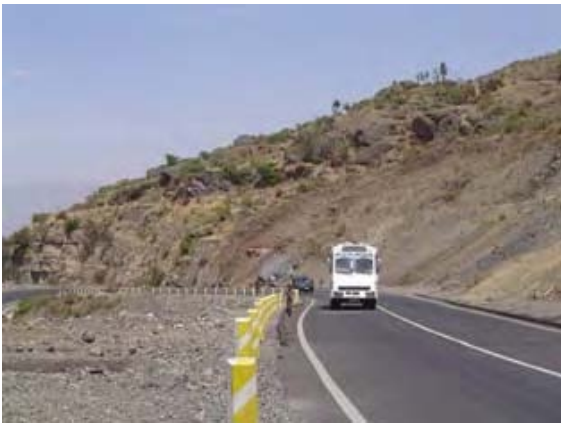
ゴハチオン側斜面地すべり。Sta.5

4) Sta. 5

玄武岩急崖下の平坦な斜面。その末端が道路に接し、道路脇のよう壁が連続して倒壊した斜面。

玄武岩急崖上方にSta. 2 ~ 5 地すべりからの末端崩壊によって押し出された土砂が当斜面へ崩落している。その崩落による土砂供給以外、Sta. 2 ~ 5 地すべりと切り離されている。

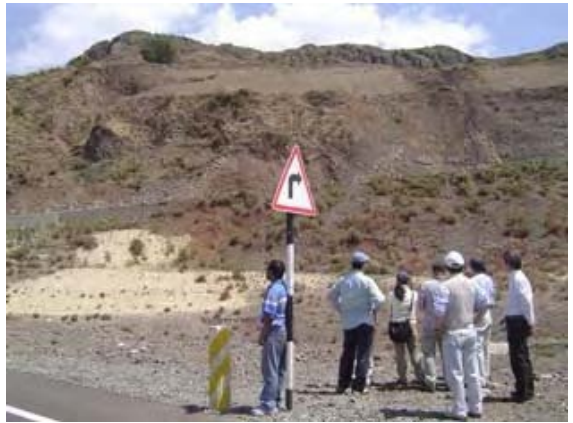
ゴハチオン側斜面地すべり。Sta.2～5より。
Sta.2上方の地すべり斜面を望む。

2007年にSta. 2～5地すべりの陥没帯に建設された道路の路線変更に伴い、切土を行い、斜面中ほどにフトンカゴを施工した。その切土法面でののはらみ出し、切土斜面上方での崩壊が発生している。この斜面背後の急崖をなす玄武岩からの水がその下部の平坦地に地下水として供給され、その地下水が勾配の変わるところで噴き出し、崩壊を助長している。

また急崖下の平坦地の畑でも新たな亀裂、落差が断続して見られ、その地すべりの押し出しが原因となって崩壊や切土面でののはらみ出しを誘発している。凝灰岩の切土面のはらみ出したところから、雨季に湧水が噴き出した痕跡が見られた。

斜面右側に2つの崩壊地に挟まれた斜面が非常に不安定な状態で残されており、今雨季にも道路に崩落する可能性がある。その規模は幅100m×長さ60m×深さ10mとしても数万m³程度に達すると考えられ、通常の通行体制では人的被害をもたらすことが十分に考えられる。

また、道路脇の玄武岩切土斜面直上には浮石転石が点在しており、今雨季には地すべり土砂とともに、巨大な転石が道路へ崩落することが懸念される。

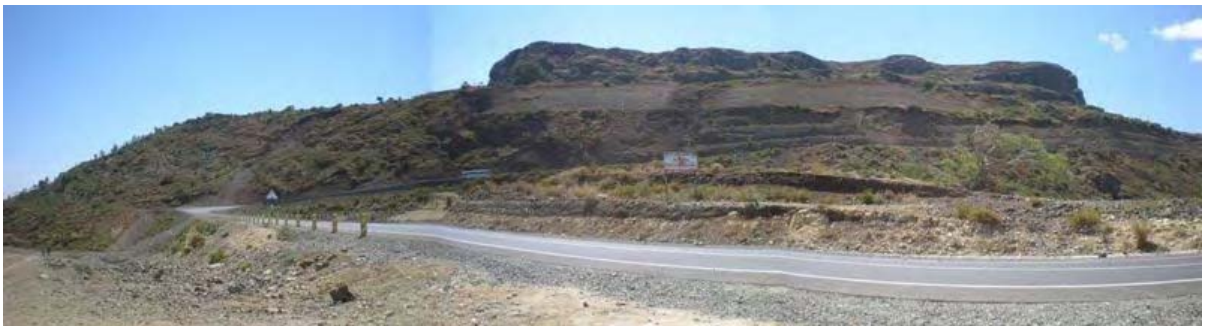
ゴハチオン側斜面地すべり。Sta.2～5全景及びSta.2上方斜面

3) Sta. 2～5

陥没帯に道路盛土を施工後、地すべりを発生させた斜面。末端部分が急崖に面して開放されているため崩落が継続し、その土砂はSta. 5斜面に堆積している。2007年に陥没帯から道路盛土を撤去し、Sta. 2付近の道路における地すべり変動は落ち着いているように見受けられる。しかし、斜面下部に新鮮な亀裂面が見られるため、地すべりが依然滑動している可能性があり、今後も十分な監視が必要である。

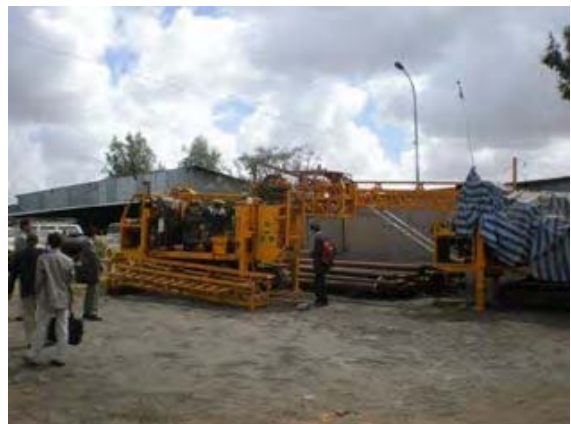
GSE所有の大型ボーリングマシーン

- ・ ボーリングマシン 15台保有
- ・ マシンの能力 径76～120mm、47.8～85mm 深度500m以上掘削可能なマシンも保有掘削可能角度45～90°
- ・ 70名以上の技術者（10年以上の経験有り）
- ・ コア採取率 硬岩100%、軟岩70～80%
- ・ 孔径96mm、深度680m掘削可能なマシンを約4,000,000Birr / 台で、2008年に2台購入した。

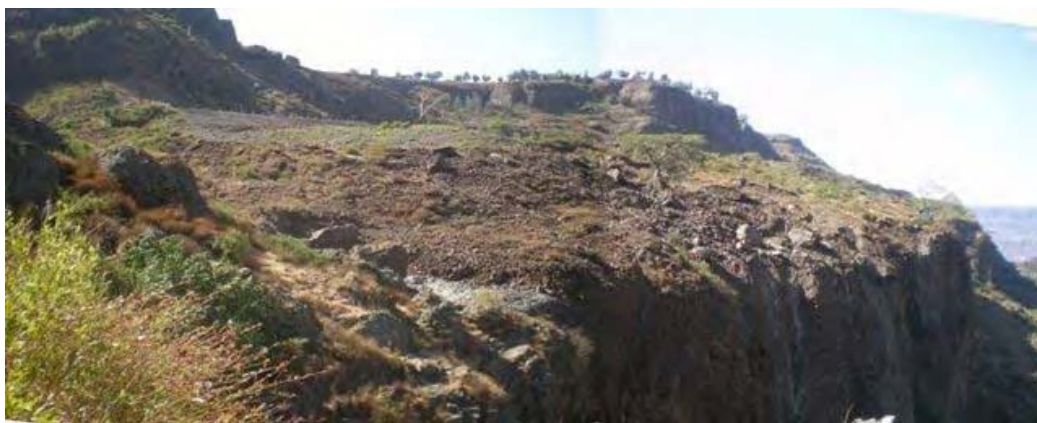
ゴハチオン側斜面地すべり。Sta.1付近

道路勾配を確保する目的で、現在の路面高さを得るため、盛土を施工している。この道路の盛土がSta. 1地すべりの上部にあたり、かつ地すべり斜面は道路上側に続いている。末端部の押し出された土砂は玄武岩急崖からの崩落が続いており、地すべりをさらに不安定にしている。道路上方の急斜面には浮石、転石が点在している。地すべり後の修復には道路高さを維持することを前提とするため、道路沈下後に盛土を繰り返さなければならず、地すべりをさらに促進する結果になる。

道路補修工事以降毎年雨季には、地すべり頭部に位置する道路が1～2m沈下しており、その沈下のたびにその変動分を切り盛りし、段差を補修することによって、道路通行を確保している状況である。

このような状況を放置しながら、道路の通行を遮断させることなく保つことは不可能であり、国道3号線の重要性をかんがみれば、Sta. 1 における道路沈下を防止する工法の導入（杭工とアンカー工の導入）ならびにSta. 2 における不安定土砂の除去は必要不可欠な対策であると考えられる。

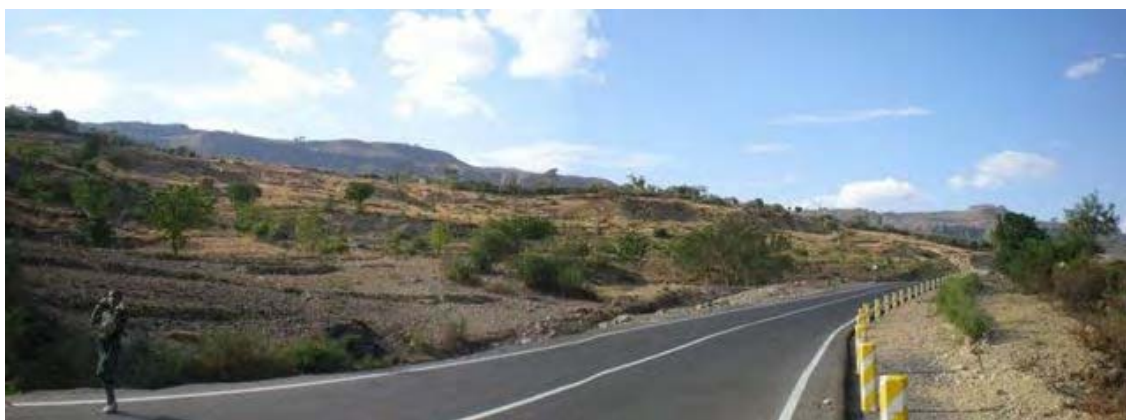
デジェン側斜面地すべり。Sta.26～28

幅800m、長さ1 kmにわたる地すべり。各所で亀裂や段差、また道路の沈下、移動が見られる。Sta.26付近では道路が大きく10m以上移動したとの報告があった。

2008年9月には、Sta.28 + 600付近で道路が大きく沈下した。またそのあたりから道路の約100m上方に滑落崖が、Sta.28方向へ連続しているのが観測される。

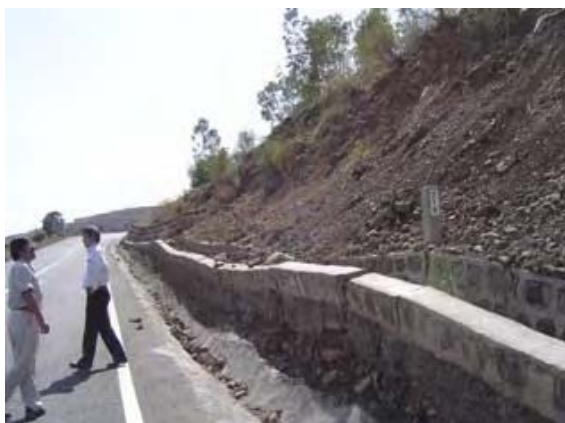
デジェン側斜面地すべり。Sta.26～28
