3-3 設計上の課題

3-3-2 橋 梁

ナイル架橋は、ケニアからウガンダを通り、タンザニアやルワンダにつながる所謂「北部回廊」の中心的な位置であるジンジャ市に存する橋梁である。本調査団は、この北部回廊上にある既存橋梁の整備状況を調査した。調査範囲は、東はケニアとの国境であるマラバ (Malaba) から西はマサカ (Masaka) までの約 360km である。ウガンダの北部回廊上には、ナイル川以外には大きな川はなく、今回調査した約 360km の中で、道路橋がわずか4橋、鉄道橋が1橋、ボックスカルバートが2橋であった。

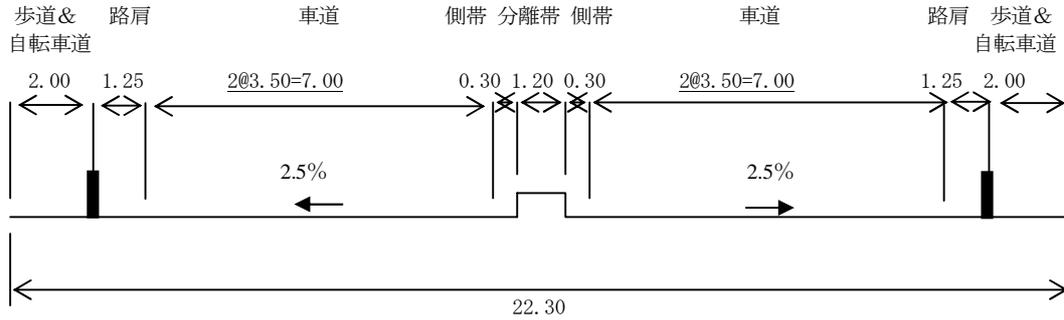
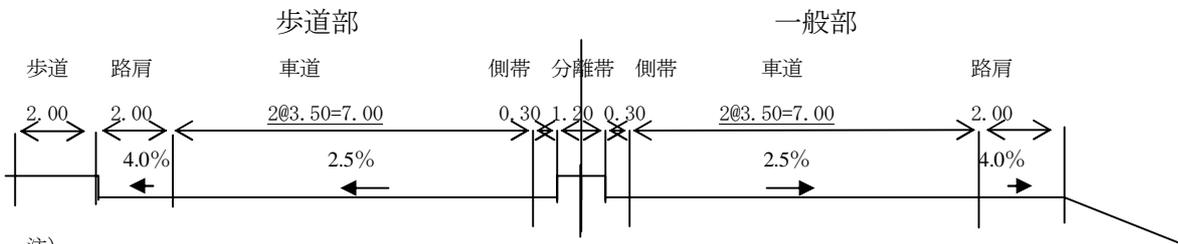
図 3-3-1 道路幅員構成 (案)

1. MOWT 道路基準では、クラス I の車線幅員は 3.5~3.65m と規定しているが、大型車の混入率が特別に高いわけではないので本調査では車線幅員 3.5m を適用する。
2. MOWT 道路基準では、橋梁区間の歩道&自転車道の幅員は通常 3.0m、最小値は 2.0m と規定しているが、新橋ができた場合、歩行者&自転車の全部が旧橋から新橋に移転することないので、橋梁の経済性を考え、最小値の 2.0m を適用する。なお、2.0m の幅員は人と自転車の並列が可能な幅員である。
3. MOWT の道路基準では、クラス I の路肩幅員は 2.0~2.5m となっているが、長大橋梁区間の路肩については、縮小が可能であり、本調査では 1.25m を適用する (MOWT には縮小値の規定がない)。
4. MOWT の道路基準に従い、クラス I の ROW は 60m を適用する。
5. MOWT の道路基準に従い、クラス I の車道の横断勾配は 2.5%、路肩の横断勾配は 4.0% を適用する。

取り付け道路の幅員構成を決定する際には下記の点に留意すべきと考える。図 3-3-1 は橋梁区間・取り付け道路区間（都市内・都市外）の道路幅員構成案である。

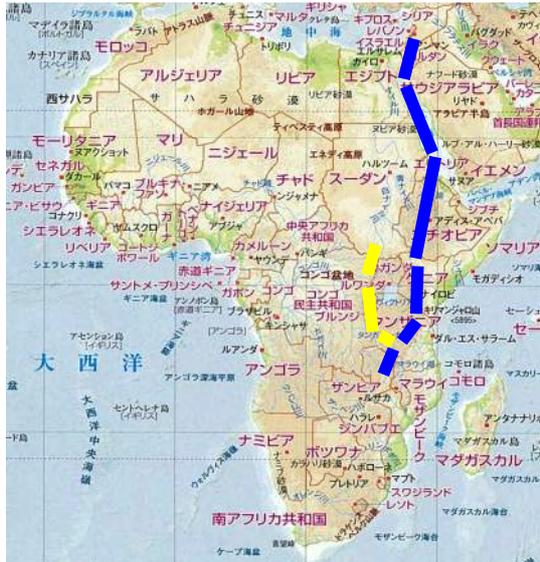
図 3-3-2 アフリカ大陸の大地溝帯

アフリカ大陸東部には、アフリカを南北に縦断する巨大渓谷で、プレート境界の一つである大地溝帯 (グレート・リフト・バレー) があり、毎年数 cm 広がっている。大地溝帯は、エチオピアからケニア、タンザニアへと至る東リフト・バレーと、ウガンダからルワンダ、ブルンジへと至る西リフト・バレーがある。東リフト・バレーと西リフト・バレーに挟まれた位置にビクトリア湖があるが、このビクトリア湖は大地溝帯の隆起により形成されたと考えられている。

■ 東リフト・バレー ■ 西リフト・バレー

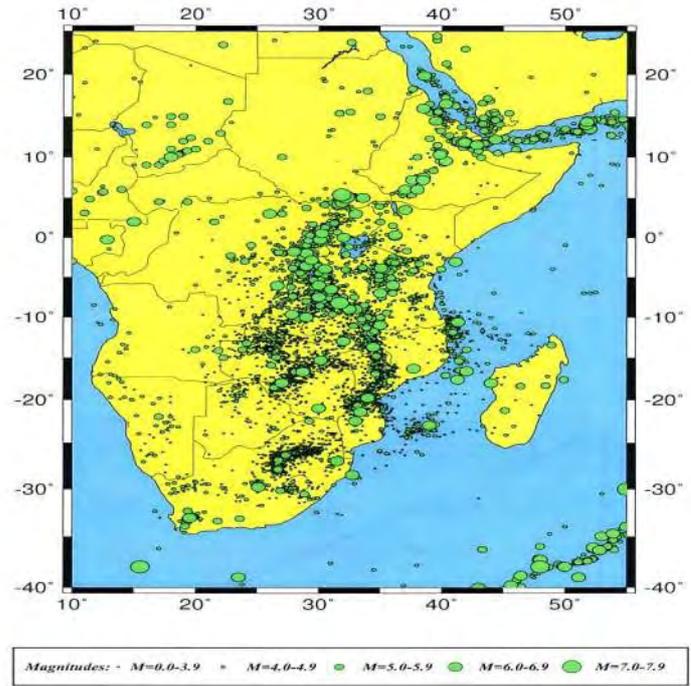
図 3-3-3 東南アフリカの地震マグニチュード

ウガンダ及びその周辺国では、マグニチュード6以上の大規模な地震が発生しており、1966年3月20日にウガンダとザイールの国境付近でマグニチュード6.8の地震があり、200人の死者を出している。また、2008年2月4日に隣国のルワンダとコンゴ国境地域でマグニチュード6.0の地震があり、39人以上が死亡し、約550人が重傷を負っている。

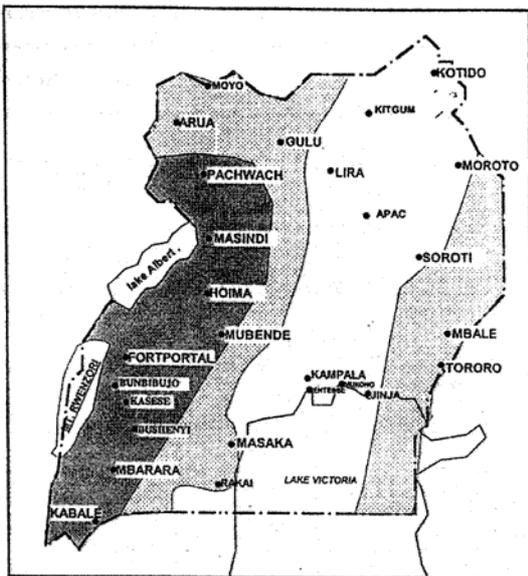
図 3-3-4 ウガンダ地震マップと加速度係数

MOWHC の Bridge Design Manual では、図 3-3-4 に示すように全国を 3 つのゾーンに分けて、地震の加速度係数を設定している。これによると、架橋地点 (JINJA) は、ZONE 3 であり、加速度係数は最も小さい 0.05 である。しかし、架橋地点は 2 つの大地溝帯 (東リフト・バレーと西リフト・バレー) に挟まれた位置にあり、いつ大地震が発生するか予断を許さない。また、ナイル架橋は長大橋であるとともに、ウガンダにとっては最も重要な橋であるため、十分な耐震設計を実施する必要がある。

Zone (SPC)	1	2	3
α_o	0.15	0.07	0.05

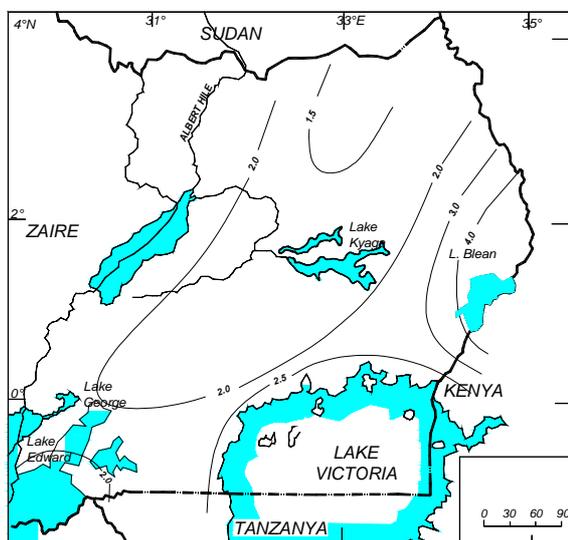
図3-3-5 ウガンダ風力度マップ

ウガンダは内陸国であるためサイクロンや台風等の暴風は吹かないが、橋梁形式として斜張橋等を選定する場合は、主塔及びケーブルの設計において、風荷重を十分考慮する必要がある。図3-3-5に Bridge Design Manual にあるウガンダの風力度マップを示す。

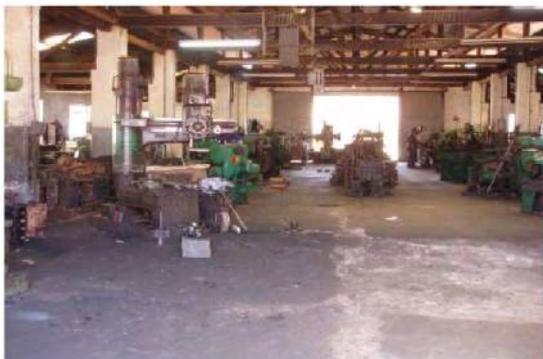
写真 3-5-1 日本の無償援助による工作機械が並ぶ MOWT 中央建機修理工場

UNRA はまた、MOWT から国道の維持管理のための建設機材を引き継いでおり、機材の管理と修理のために、現在ある MOWT のセントラルワークショップ（中央は大修理、地方に 4 か所は中小修理）の活用や、舗装・盛土・コンクリート・鋼等の道路材料の品質の管理を行う

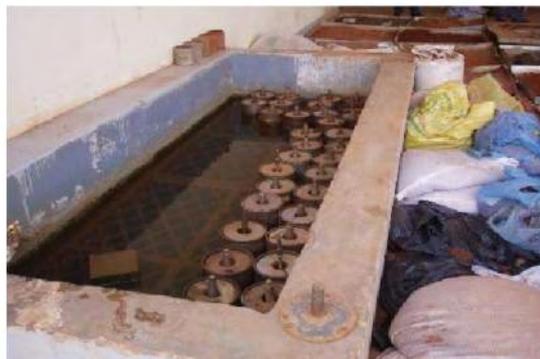
写真 3-5-2 MOWT の中央材料試験室での CBR 試験のために水槽内に供試体を水浸

路床材の材料強度を把握し舗装設計に資するために、室内 CBR 試験を行う必要がある。試料は、計画道路中心線に沿って 200～500m に 1 か所、1 か所につき 5 試料（50kg）をピット掘りによって採取する。試料は乾燥させないで、現場の湿潤状態で速やかにシーリングして試験室に持ち込む。試験は米国運輸道路技術者協会（American Association of State Highway

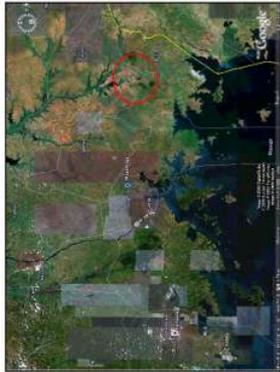
No	1	
	橋梁名	キビンバ橋 (KIBIMBA BRIDGE)
一般情報	維持管理者	ウガンダ国道公団
	路線名	北部回廊
	建設年	1974年
	設計図書	なし
位置情報	所在地	ブテマ村
	地理的位置	北緯 0° 32' 08" 東経 33° 53' 28"
	地域	ブギリ郡
道路情報	カンバラからの距離	167.0km
	路線区間名	イガンガ〜ブギリ〜ブシア
	舗装種類	アスファルト舗装
	道路線形	直線 - 直線 - 直線 (右岸側) (橋梁) (左岸側)
橋梁情報	道路状況	良好
	上部工形式	2連コンクリートアーチ橋
	橋台形式	鉄筋コンクリート橋台
	橋脚形式	鉄筋コンクリート橋脚
	基礎形式	不明
	橋長 (m)	65.0m
	幅員 (m)	1.2m (歩道)+7.6m (車道)+1.2m (歩道)=10.0m (総幅員)
支間長 (m)	5.5m+27.0m+27.0m+5.5m=65.0m	
橋面舗装	橋面舗装	コンクリート舗装
	斜角	0°
上部工	上部工	コンクリート表面が多少変色しているが、特に有害な損傷は見られない。
	下部工	コンクリート表面に多劣化が見られるが、特に有害な損傷は見られない。
損傷状況	橋面工及び付属物	<ul style="list-style-type: none"> ・コンクリート舗装面にひび割れが見られる。 ・排水ますの受け口の部分の鋼材が腐食し、大きな穴が開いている。 ・車両等により損傷を受けたと思われる高欄が、既存のタイプと異なる形状の高欄に変えられていた。 ・特に有害な損傷は見られないため、大規模な補強・補修は不要である。
	補修・補強、架け替えの必要性	<ul style="list-style-type: none"> ・橋面にひび割れが見られるため、補修が必要である。
	補修・補強、架け替えの必要性	<ul style="list-style-type: none"> ・橋面にひび割れが見られるため、補修が必要である。

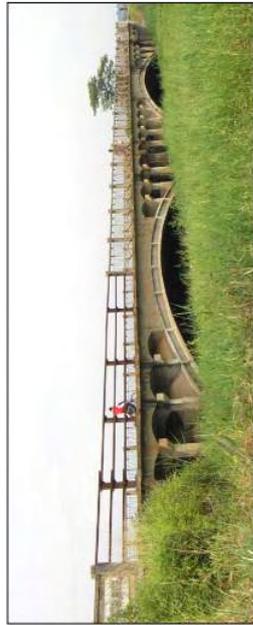
①キビンバ橋全景

③キビンバ橋アーチ部

⑥コンクリート舗装面のひび割れ

⑦排水ますの損傷状況

⑧損傷後、取り替えられた高欄

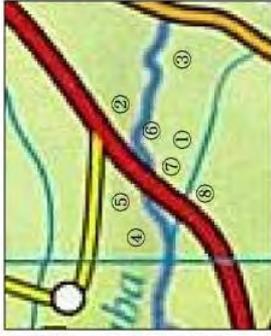
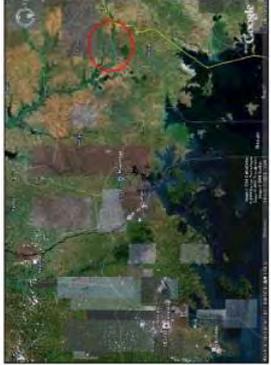
No		2
一般情報	橋梁名	ニヤムボゴ橋
	維持管理者	ウガンダ国道公園
	路線名	北部回廊
位置情報	建設年	不明
	設計図書	なし
	所在地	ニヤムボゴ村
道路情報	地理的位置	北緯 00° 35' 06" 東経 34° 03' 07"
	地域	ブシア郡
	カンパラからの距離	189.0Km
橋梁情報	路線区間名	ブギリ〜ブウォ〜トロロ
	舗装種別	Double Bituminous Surface Treatment (DBST) 舗装
	道路線形	直線 — 直線 — 直線 (右岸側) (橋梁) (左岸側)
損傷状況	道路状況	良好
	上部工形式	3 径間コンクリートゲルバー橋
	橋台形式	鉄筋コンクリート橋台
橋梁情報	橋脚形式	鉄筋コンクリート 3 柱式橋脚
	基礎形式	不明
	橋長 (m)	32.0m
橋梁情報	幅員 (m)	3.3m(車道)+3.3m(車道)=6.6m (総幅員)
	支間長 (m)	6.0m+20.0m+6.0m=32.0m
	橋面舗装	Double Bituminous Surface Treatment (DBST) 舗装
損傷状況	斜角	0°
	上部工	<ul style="list-style-type: none"> ・コンクリート桁に多くの大きなひび割れが見られ、かなり危険な状況にある。 ・コンクリート橋脚柱に特に劣化・損傷は見られない。 ・基礎が洗掘されている恐れがあり、基礎の健全度調査が必要である。
	下部工	<ul style="list-style-type: none"> ・橋面舗装に特に劣化・損傷は見られない。 ・高欄に著しい腐食が見られる。 ・上部工の劣化が著しく、危険な状況にあるため、早急に架け替えが必要である。 ・基礎工の健全度調査を早急に実施し、洗掘等があれば、補強、架け替え等を検討する。 ・高欄の腐食が激しく、早急な取替えが必要である。
橋面及び付属物		
補修・補強、架け替えの必要性

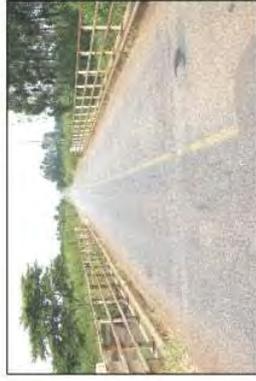
②ニヤムボゴ橋正面

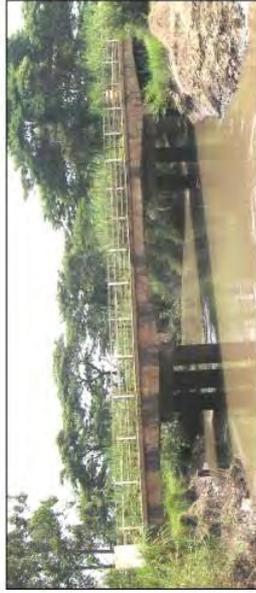
①ニヤムボゴ橋全景

⑤ニヤムボゴ橋橋脚

⑦腐食の激しい高欄

⑥コンクリート桁のひび割れ

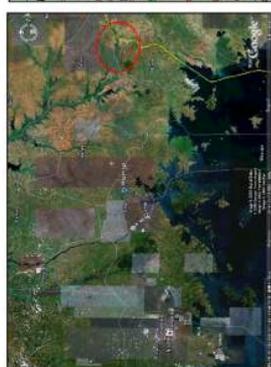
No		3
一般情報	橋梁名	マラバ国境橋
	維持管理者	ウガンダ国道公団
	路線名	北部回廊
位置情報	建設年	不明
	設計図書	なし
	所在地	マラバ村
道路情報	地理的位置	北緯 00° 38' 15" 東経 34° 16' 06"
	地域	トロロ郡
	カンバラからの距離	219.0km
橋梁情報	路線区間名	フヨヨ〜トロロ〜マラバ
	舗装種別	アスファルト舗装
	道路線形	直線 — 直線 — 直線 (右岸側) (橋梁) (左岸側)
橋梁形式	道路状況	良好
	上部工形式	3 径間コンクリート T 桁橋
	橋台形式	鉄筋コンクリート橋台
橋梁情報	橋脚形式	鉄筋コンクリート 4 柱式橋脚
	基礎形式	不明
	橋長 (m)	32.0m
橋梁情報	幅員 (m)	3.7m (車道)+3.7m (車道)=7.4m (総幅員)
	支間長 (m)	10.0m+12.0m+12.0m=32.0m
	橋面舗装	コンクリート舗装
損傷状況	斜角	0°
	上部工	・コンクリート桁表面に多少の劣化が見られるが、特に有害な損傷は見られない。 ・コンクリート橋脚柱に特に劣化・損傷は見られない。
	下部工	・橋台前面の押さえ盛土が多少崩れているが、特に有害な損傷は見られない。
補修・補強、架け替えの必要性	橋面工及び付風物	・橋面舗装に特に劣化・損傷は見られない。 ・高欄に多少の変形が見られる。 ・特に有害な損傷は見られないため、大規模な補強・補修は不要である。
	補修・補強、架け替えの必要性	・基礎工の健全度調査を実施し、洗脚等があれば、補修・補強等を検討する。

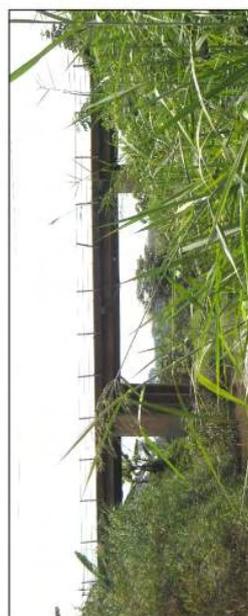
①マラバ国境橋全景

⑤マラバ国境橋橋脚

④コンクリート T 桁

⑥盛りこぼし橋台

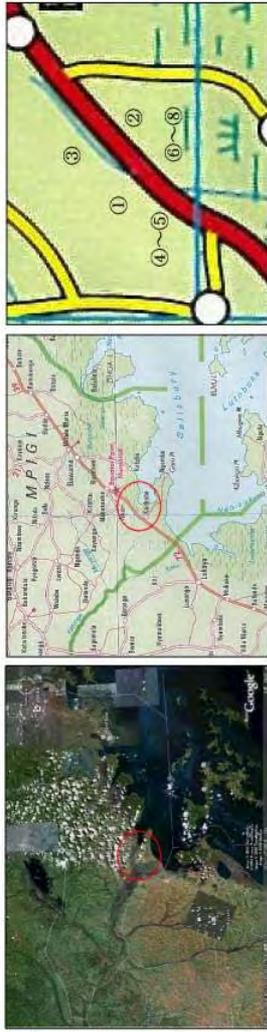
No	4	
	カゲラ橋	
一般情報	維持管理者	ウガンダ国道公団
	路線名	北部回廊
	建設年	不明
	設計図書	なし
	所在地	カンコベ村
位置情報	地理的位置	北緯 00° 02' 05" 東経 32° 00' 25"
	地域	ビギ郡
道路情報	カンバラからの距離	70.0Km
	路線区間名	カンバラ〜ビギ〜マサカ
	舗装種別	アスファルト舗装
	道路線形	直線 - 直線 (右岸側) (橋梁) (左岸側)
	道路状況	路肩部の損傷及びポットホールが見られる。
橋梁情報	上部工形式	3 径間連続コンクリート橋
	橋台形式	鉄筋コンクリート橋台
	橋脚形式	鉄筋コンクリート壁式橋脚
	基礎形式	不明
	橋長(m)	36.0m
橋梁情報	幅員(m)	3.25m(車道)+3.25m(車道)=6.5m(総幅員)
	支間長(m)	9.0m+18.0m+9.0m=36.0m
	橋面舗装	アスファルト舗装
	斜角	0°
	上部工	・コンクリート桁に多少の劣化が見られるが、特に有害となる損傷は無い。 ・コンクリート橋脚柱に多少の劣化が見られるが、特に有害となる損傷は無い。
損傷状況	下部工	・路肩部にかなりの損傷が見られる。 ・舗装面にポットホールが見られる。 ・車両の衝突により、高欄が損壊している。
	橋面工及び付属物	・コンクリート桁及びびコンクリート橋脚柱に多少の劣化が見られるので、時機を見て補修を必要とする。 ・橋面舗装の損傷が著しいので、舗装の補修が必要である。 ・衝突により損壊した部分の高欄の補強が必要である。

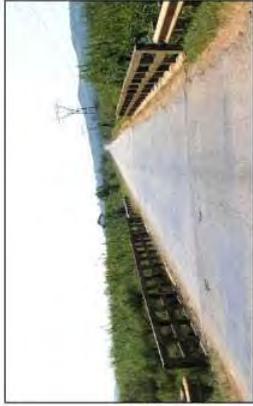
②カゲラ橋正面

⑦路肩部の損傷

⑧ポットホール
