2-2 ペルー

2-2-1 氷河後退の実態及びそれに伴う災害（氷河湖決壊）の危険性

(2) 現地視察

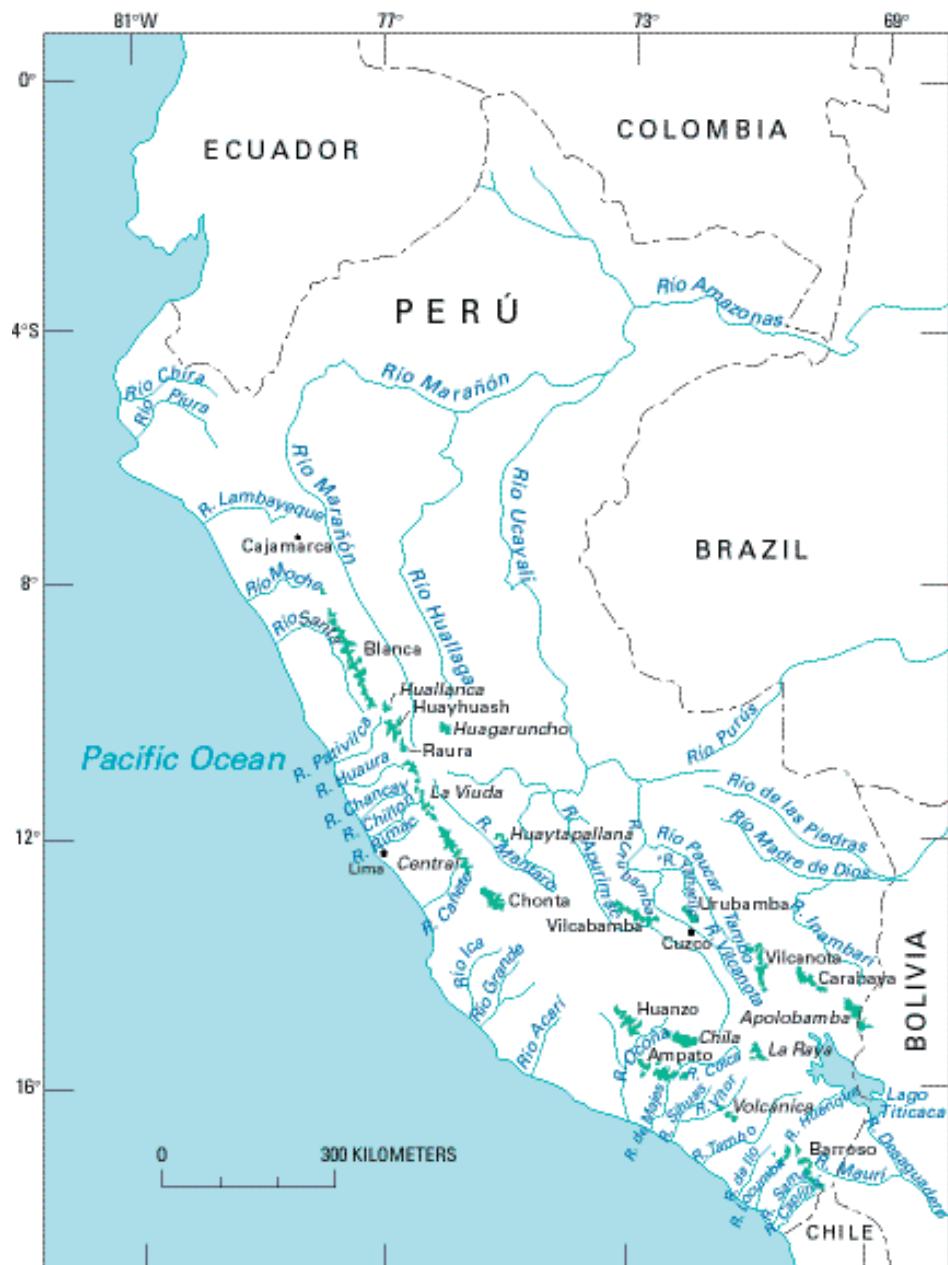
図 2-2-1 ペルーの氷河地域（緑色）と主要河川

ペルーの氷河は、図 2-2-1 に示す中央北部から南の国境に広がる 20 の山脈に存在する。各山脈の氷河地域の一覧を表 2-2-1 に示す。流域は太平洋 (Pacific)、大西洋 (Atlantic) と内陸閉塞流域であるチチカカ湖流域 (Titicaca) で区別されている。

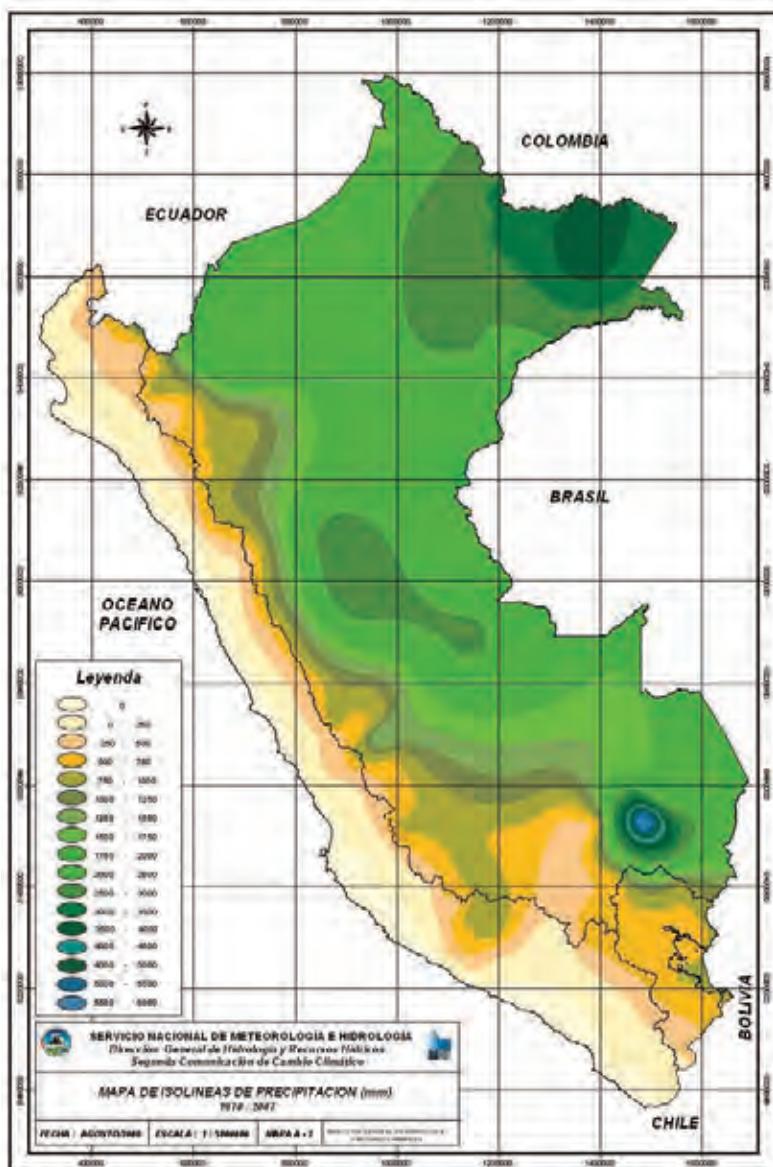
図 2-2-2 ペルーの年間降水量分布（出典：SENAMHI）

ペルーの氷河は、アンデス山脈の地形、標高、降水パターンと関係づけられる。太平洋岸を北上するフンボルト海流とエル・ニーニョ現象やラ・ニーニャ現象はペルーの特異な気候の主因である。図 2-2-2 (次ページ) にペルーの年間降水量分布を示す。

太平洋に沿った海岸部はきわめて乾燥し、降雨は非常に少なく、まったく雨の無い年もある。対照的に、アンデス山脈の東側斜面では、広いアマゾン流域から供給される湿潤な気団により、多くの降水があり、また、一年中降水が継続する。その間のアンデス高地では乾季と雨季が交互にあり、適度の雨がある。氷河を涵養するのは、主にアマゾン流域からもたらされる降水である。アンデス山脈上部では 2,000mm 程度の年間降水があると考えられている。太平洋岸の乾燥地帯の植物と動物はアンデス山脈からの水に依存している。Cordillera Blanca 等の山脈の氷河は、乾季にも水をもたらしてくれる、海岸砂漠地域にとっては非常に貴重な水供給源である。

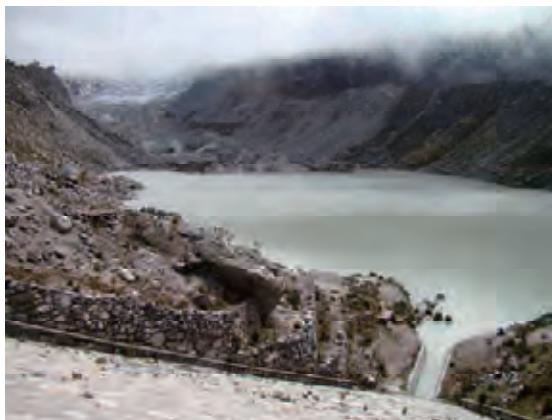
図 2-2-3 Llaca 湖

Cordillera Blanca の Llaca 湖の写真を図 2-2-3~2-2-8 に示す。氷河湖決壊洪水対策施設の項で詳述するが、この湖には人工のダムが造られている。その堰堤の上部から湖を見た写真

が図 2-2-3 である。湖の奥は岩屑に覆われているのでわかりづらいが、氷河は湖の中に迄伸びている。図 2-2-4 は湖の奥の氷体である。この部分はすでに流動しておらず、ゆっくり融解していると考えられる。さらに上流を見ると、垂直に近い氷壁をもった末端部分があり、この氷の崩壊で氷河は消耗している（図 2-2-5 参照）。氷河表面は右岸のモレーンよりだいぶ低く、氷河は後退中であることを示している。また、図 2-2-5 の左岸側の氷体のすこし上部には植生がみられ、氷河がこの高さになってからかなりの年月がたっていることを示している。

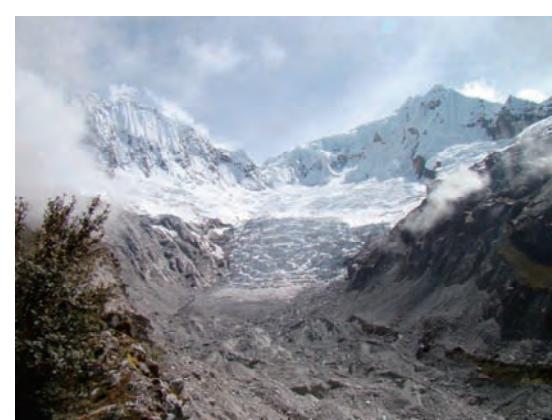
図 2-2-6 Llaca 氷河

図 2-2-6 に最下部を除く氷河を示す。中・上流部は表面に岩屑がなく、中流部は傾斜が急で、流動方向と垂直に多くのクレバスがあり、アイスフォール状である。図 2-2-7 は図 2-2-6 とほぼ同方向から、1979 年 7 月に撮影された写真である。30 年前と比較すると、現在はアイスフォール右岸側の壁に懸垂している氷河がない。左岸側の植生を基準に比較すると、写真の下部 1/3 ぐらいの表面が岩屑に覆われている部分の氷河表面が低下していることがわかる。図 2-2-8 は Llaca 湖の堰堤を下流側から見た写真であり、もともとの堰堤は自然にできたエンドモレーンであることが確認できる。

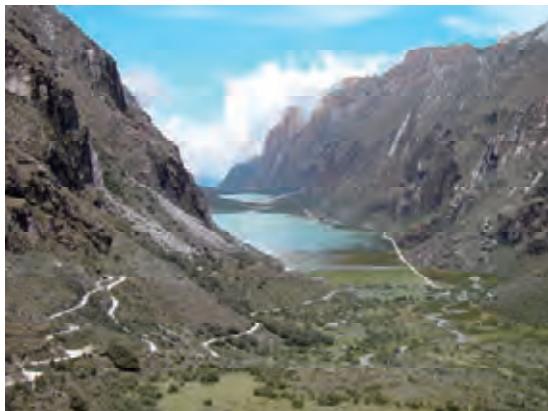
図 2-2-9 Llanganuco 谷の Orconcocha 湖
(手前) と Chinancocha 湖

Cordillera Blanca の Llanganuco 谷の氷河湖の写真を図 2-2-9 に示す。上流側が Orconcocha 湖、下流側が Chinancocha 湖である。Chinancocha 湖の下流側にはフリュームが作られており、水位観測によって湖からの流出量が観測を行っている。

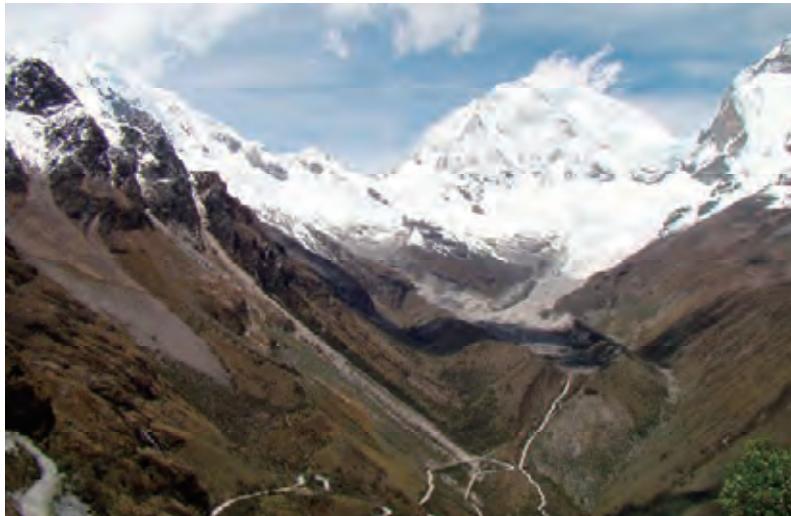
図 2-2-11 Cordillera Blanca の Chopicalqui 山(左)、Huascarán 山南峰(正面右)、Huascarán 山北峰(右端)から Llanganuco 谷に流れ下る氷河

Llanganuco 谷の上部の氷河の写真を図 2-2-11 に示す。Chopicalqui 山からの氷河が向かって左から、Huascarán 山南峰と北峰からの氷河が右から流れ込み、下流部で合流している。氷河表面は中流部までは白いが、中流部からは灰色になっている。氷河に含まれている岩屑が氷河表面の融解により徐々に姿を現すため、表面の岩屑は下流部ほど厚くなる。この岩屑により、氷河の両側にサイドモレーン、末端にエンドモレーンが形成される。写真ではエンドモレーンから融解水が流出している。図 2-2-12 はほぼ同方向から、1979 年 7 月に撮影された写真である。氷河の末端部分はモレーンとほぼ同じ高さである。一方、30 年後の写真では、末端部分はモレーンよりもかなり低下しており、氷河が後退、あるいは表面が低下していることを示している。末端部付近はほとんど流動がないと考えられる。現在

はエンドモレーン越しに流出が見られるが、氷河の融解が進み、さらに氷河表面が低下し、また、地中への融解水の浸透が止まれば、氷河湖が形成されるであろう。

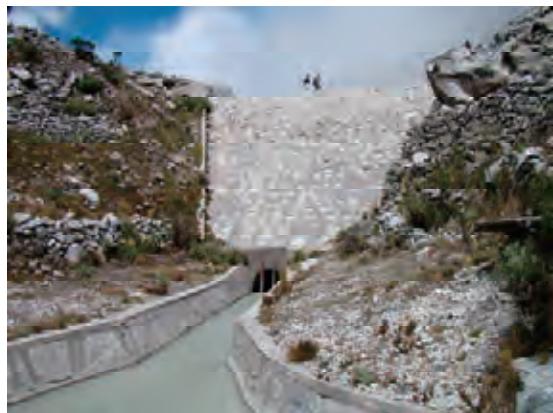
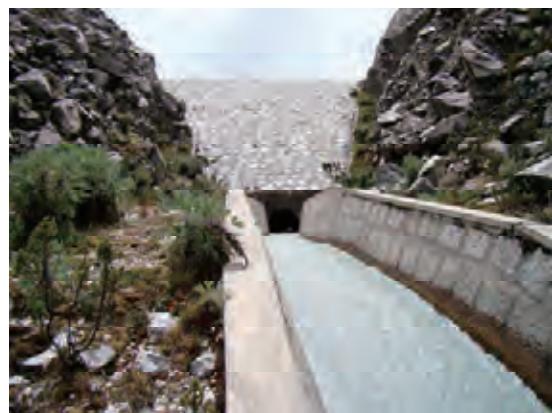
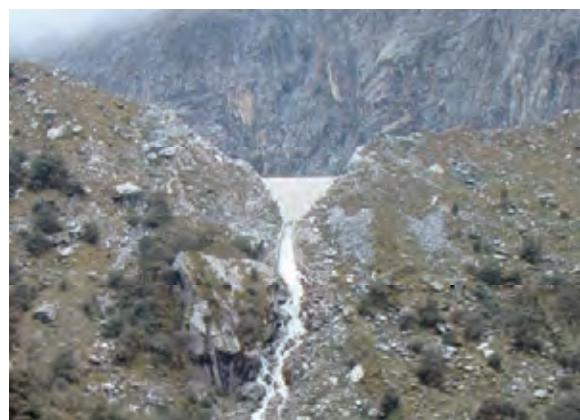
図 2-2-13~2-2-15 は、前述の Llaca 湖に作られたダムの写真である。氷河湖の自然堰堤であるエンドモレーンを上部から少しづつ開削し、注意深く掘り下げ、設定された水位まで排水する。排水後、コンクリートの排水パイプを設置し、パイプ上に元のモレーンと同じ高さまで土を圧密し、表面を岩やコンクリートでおおって人口の堰堤を作っている。

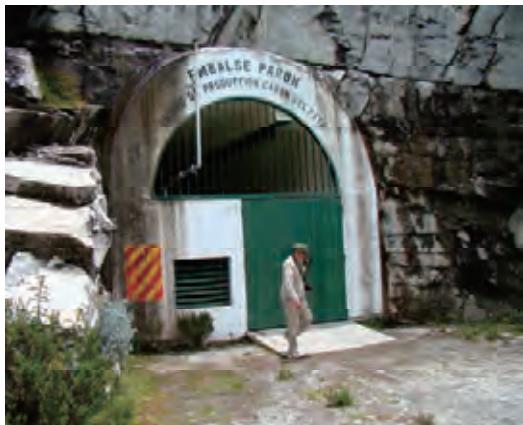
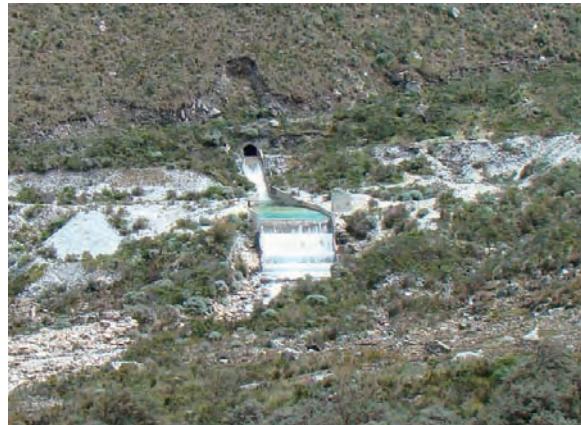
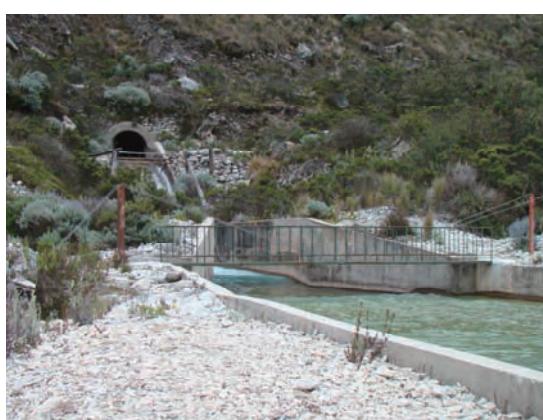
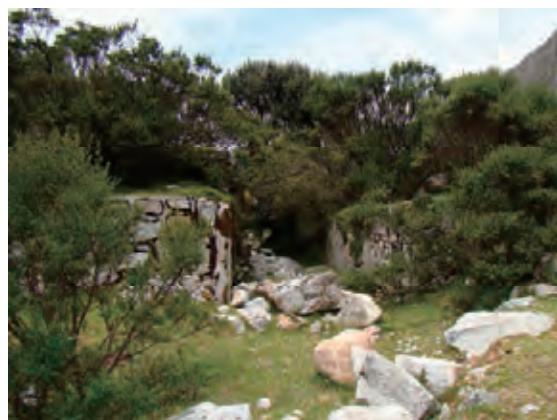
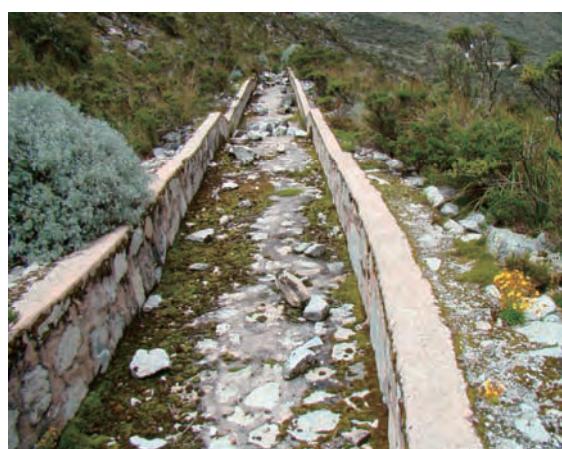
氷河湖決壊洪水対策の方法としては、ダムの建設以外に、排水トンネルの掘削がある。Cordillera Blanca の Paron 湖には排水トンネルで掘削されており、その写真を図 2-2-15~2-2-20 に示す。この排水トンネルは 1984 年に完成された。トンネルは湖底から 25m の高さ、堰堤から 45m 低い位置に造られ、長さは 1,261m で、流出量を $1.63\sim5.63\text{m}^3/\text{sec}$ で調整し、堤防から 15~45m 下に水位を調整することになっている。図 2-2-16 は湖岸にあるトンネルへの入り口で、ここに冲合の湖底にトンネルの取水口がある。自然堰堤の外側には、図 2-2-17 に示すトンネルの出口があり、図 2-2-18 に示すフリュームで流出量が測定できるようになっている。自然堰堤上には、図 2-2-19、2-2-20 に示す余水吐が確認できた。この余水吐はトンネル工事以前からあったものということである。このトンネルの工事が開始されたのは 1970 年で、途中、掘削失敗、再掘削で、完成までに 14 年かかっている。この余水吐は、工事開始の時に安全のために作ったか、それ以前から、決壊洪水の危険性を認識し作ったものと考えられる。

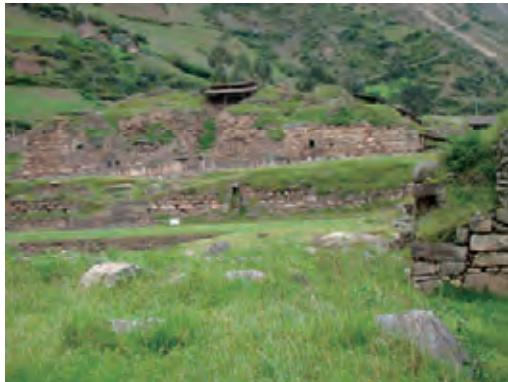
図 2-2-21 チャビン・デ・ワンタル遺跡

Cordillera Blanca の南東側には世界遺産のチャビン・デ・ワンタル遺跡がある。同遺跡の写真を図 2-2-21～2-2-24 に示す。図 2-2-21 は遺跡の一部の写真である。遺跡は地上ばかりでなく、地下部にもある。

チャビン・デ・ワンタル遺跡については現地視察に記したように、自然災害に遭いやすい場所に作られた経緯がある。発掘以前も土砂に埋もれていたわけであり、近年でも氷河湖決壊による被害に遭っている。チャビン・デ・ワンタル博物館に書かれた説明では、1934 年には湖の氾濫で起こった地滑りにより、建造物の一部が破壊されていたことが確認されている。また、Glaciological Unit の災害記録では、1945 年 1 月 17 日の氷河湖決壊により、チャビンの集落の一部が破壊され、300 人が死亡、遺跡の大部分も土砂に覆われた記述がある。以上のことから、今後も、氷河湖決壊洪水の被害を受ける可能性は高いと考えられる。また、氷河湖決壊以外にも、洪水や土砂崩れにもあいやすいと考えられる。

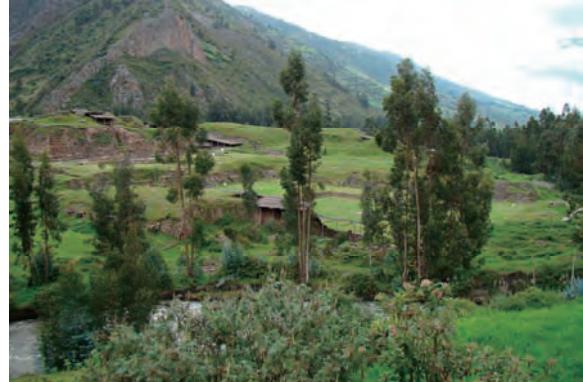
図 2-2-22 遺跡と Mosna 川

チャビン・デ・ワンタルは、神による自然の支配を示すことで威信を高める目的で、あえて氾濫や地滑りの危険性の高い場所に作られた。Mosna 川の河床に、川を迂回させて建造された。図 2-2-22 の遺跡の手前側に Mosna 川が流れている。また、図 2-2-23 に示すように、西から Mosna 川に流れ込む Huachecsa 川の狭隘部の出口にも位置している。近年、遺跡を守るために、図 2-2-24 に示す堤防が作られたが、高さ 1m のもので増水時の川岸の浸食には対処できるものの、氾濫や土石流には対処できるものではない。

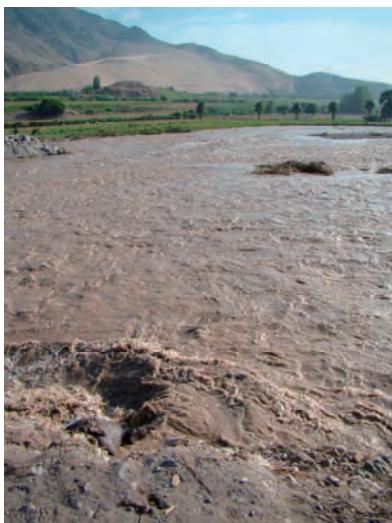
図 2-2-25 Chancay 川の増水と農地の様子（3 月 15 日）

図 2-2-25 はリマの北方の海岸沿いの町 Chancay を流れる 3 月 15 日の Chancay 川である。海岸部には降雨はなかったが、約 50km 上流の山脈では前日夜に大雨があり、海岸沿いの川はすべて増水していた。ペルーの海岸部は年間を通じて、ほとんど降雨がない。灌漑されているところだけが農地となり、あとは土漠である。写真で、灌漑されている農地の向

こう側は植生のない土漠であることが確認できる。

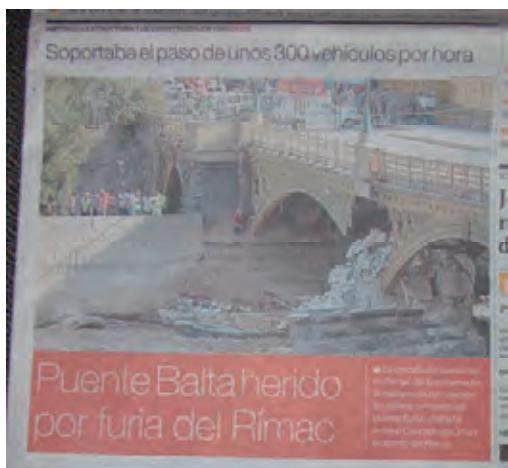
図 2-2-26 3 月 15 日の新聞「壊れた Balta 橋」の記事

図 2-2-26 は 3 月 15 日の新聞記事で、増水のためリマ市内の Rimac 川にかかる Balta 橋の一部が壊されたことを報じている。3 月 24 日に現場に行ってみると、依然として修理中であった（図 2-2-27 参照）。

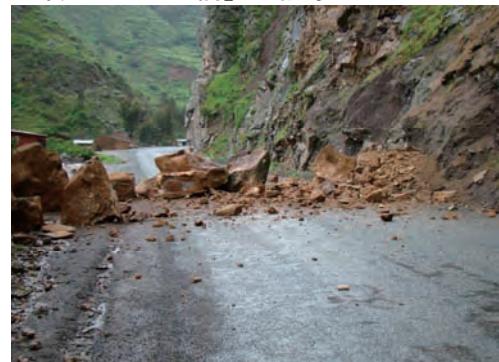
図 2-2-28 土砂崩れ（3 月 15 日、ワラスに入る峠付近）

3 月 15 日は、山間部の至る所で、降雨による土砂崩れが発生していた。図 2-2-28 は、車のフロントガラス越しに土砂が崩れ落ちるのを見て、停車し、岩、石を除いたあとに、通過した土砂崩れの写真である。また、図 2-2-29 は 3 月 19 日に、Paron 湖へ行く時にあった土砂崩れである。土砂をよけ、大きい落石を避けて通過した。3 月 24 日には Rimac 川上流に向かったが、山道が土砂崩れで通行止めになつており、重機による除去作業が行われていた（図 2-2-30 参照）。土砂の両側にはすでに何台もの車両が止まって、開通を待っていた。

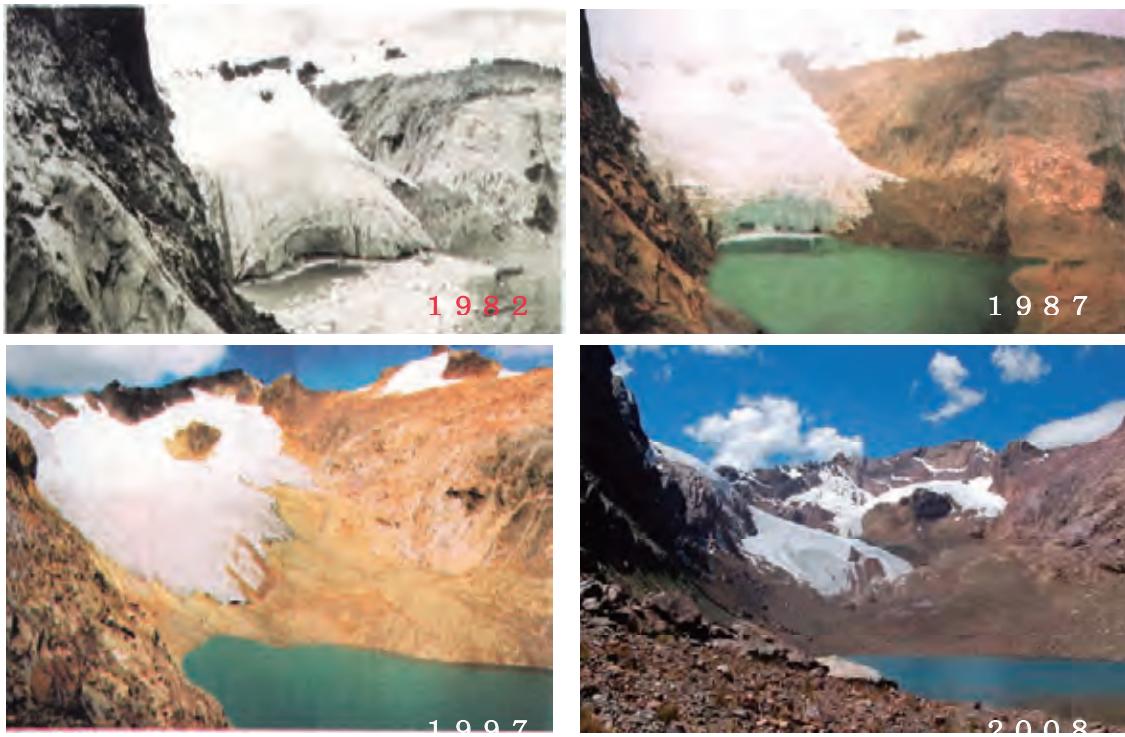
図 2-2-31 Cordillera Blanca Yanamarey 氷河の後退の様子

Cordillera Blanca の Yanamarey、Broggi、Pastoruri、Uruashraju、Gajap の氷河後退は前述の図 2-1-9 に示されている。いずれの氷河も後退を続けており、特に、Yanamarey、Broggi、Pastoruri 氷河ではここ数年の後退が顕著である。なお、Broggi 氷河は 2005 年に消滅した。Yanamarey 氷河の後退の様子を図 2-2-31 に示す。

1982 年には湖の中にまで伸びていたが、1987 年には湖の岸まで後退し、その後も後退、縮小を続けている。
