## 第6章 被害想定とリスクマップの作成

### 6.1 建物被害

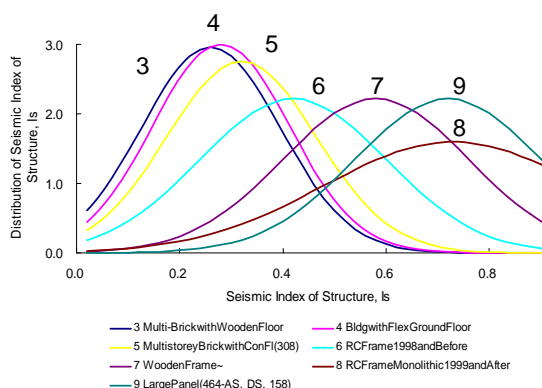
図 6.1.1 耐震構造指標の分布形

集合住宅の耐震構造指標  $I_s$  の分布形を図 6.1.1 のように推定した。型番として標準設計された建物は正規分布と想定した。型番以外の設計の種別は対数正規分布が適切とも考えられるが、ここでは工学的判断で全て正規分布を想定した。また施工不良に起因する耐震性能の低下に関連して、具体的データはないが、柱現場打ち梁プレキャスト形式の VP/VT シリーズ他について標準偏差をやや大きくとることで対応した。

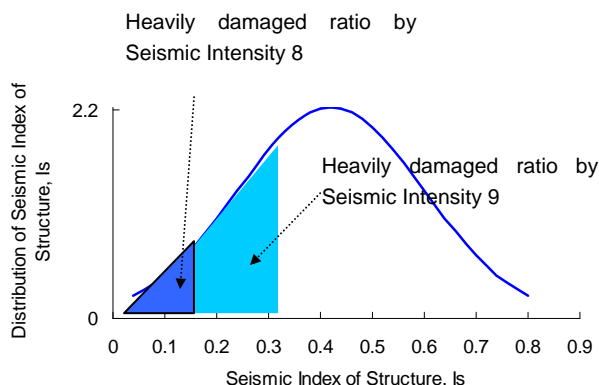
図 6.1.2 構造耐震指標と被害率

日本建築防災協会(1982)での検討結果等から、震度の大きさと、大破・倒壊する建物の構造耐震指標  $I_s$  の限界値が比例するとして、構造耐震指標と被害率の関係について経験的数値を用いて図 6.1.2 のように設定した。震度と加速度の関係は、SNIp の MSK-64(K)に従い、震度 8(270gal)で  $I_s=0.15$  以下が、震度 9(600gal)で  $I_s=0.32$  以下が、それぞれ大破・倒壊すると設定した。被害率は図 6.1.3 の EMS-98 (MSK-64(K))に示される被害グレード 4 (大破) + グレード 5 (倒壊) の比率とした。

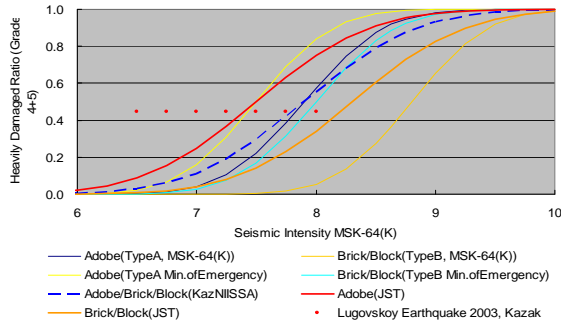
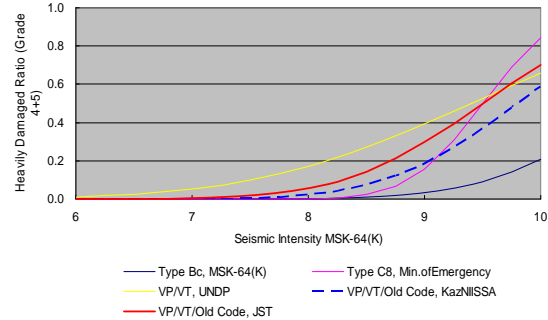
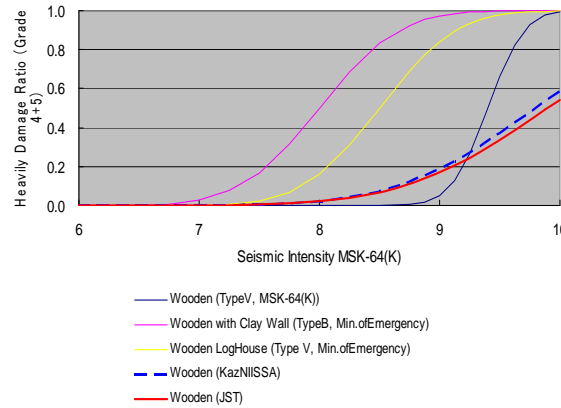
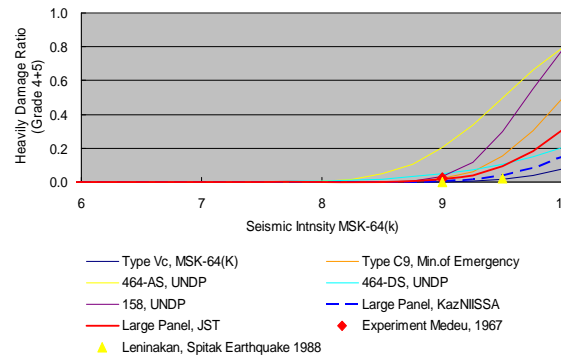
図 6.1.5 被害関数の比較・検証

ここで採用した被害関数と、他の MSK-64(K)、非常事態省、UNDP (2005)、および耐震工学研究所 (KazNIISSA) による被害関数との比較を図 6.1.5 に示す。他の被害関数は震度と被害率を示す表データ等から今回の比較用に被害曲線を算出した。ソフト階を有する建物については時刻歴応答解析との比較を示す。

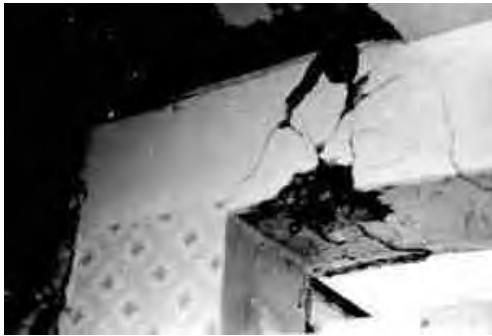
図 6.1.8 梁端部の破壊  
(Dr. S. Khakimov による)

梁と床のボイドスラブは一体になっていないため、2階梁他の塑性ヒンジ発生を考慮した。1階床梁のデータは入手できなかったが、地階の外周部は大きなコンクリートブロックの壁になっており1階の柱脚はヒンジが形成されると推定した。1988年アルメニア地震で、レニナカンの柱梁共プレキャストの建物の梁端の現場施工部分で破壊が生じた例が紹介されている（図 6.1.8）。

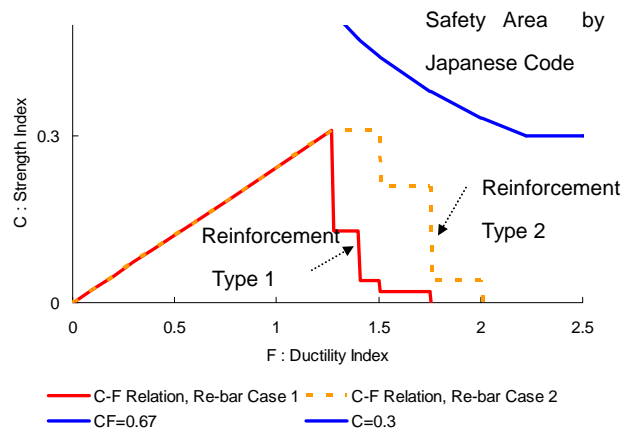
図 6.1.9 鉄筋コンクリート骨組み構造の  
強度指数と靱性指数の関係

1階の強度指数（C）と靱性指数（F）の関係を2種類の柱せん断補強筋について、図 6.1.9 に示す。参考に日本基準で安全と評価されるエリアを示す。

タイプ1（柱端部フープ筋 6 mm@100）

$$E_o = C \times F = 0.31 \times 1.27 = 0.39 \quad I_s = E_o \times S \times T = 0.39 \times 1.0 \times 0.9 = 0.35 < I_{so} = 0.5 \quad \text{N.G.}$$

タイプ2（柱端部フープ筋 8 mm@100）

$$E_o = C \times F = 0.31 \times 1.75 = 0.54 \quad I_s = E_o \times S \times T = 0.54 \times 1.0 \times 0.9 = 0.48 < I_{so} = 0.5 \quad \text{N.G.}$$

いずれのタイプも靱性は低く、 $I_{so}$  は 0.5 以下で、耐震性は不足と判断される。

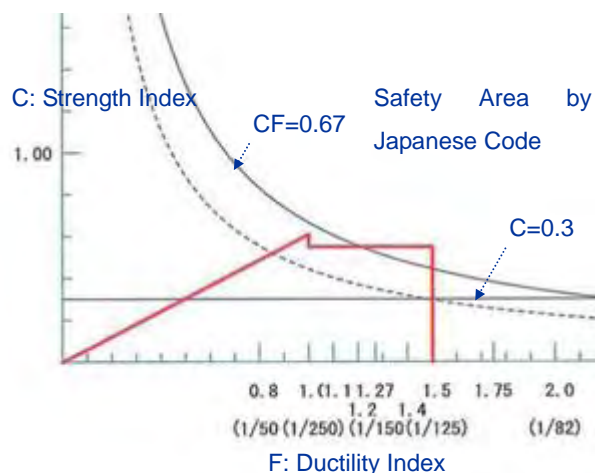
図 6.1.11 大型パネル構造の強度指数と靱性指数の関係

1階桁行き方向のC（強度指数）－F（靱性指数）関係を図6.1.11に示す。

曲げ柱型付壁の破壊形式で、以下となる。

$$E_o = C \times F = 0.55 \times 1.5 = 0.82 \quad I_s = E_o \times S \times T = 0.82 \times 1.0 \times 0.9 = 0.74 > I_{so} = 0.5$$

別に、曲げ柱型付壁＋せん断柱型付壁の破壊形式とみなすと、以下となる。

$$E_o = C \times F = 0.61 \times 1.0 = 0.61 \quad I_s = E_o \times S \times T = 0.61 \times 1.0 \times 0.9 = 0.54 > I_{so} = 0.5$$

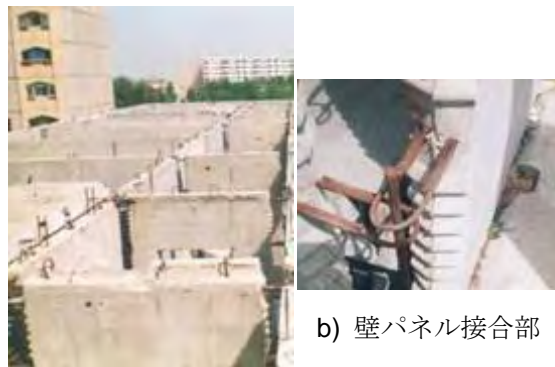
図 6.1.14 大型パネル構造 158 の接合部 (Dr. Ashimbaev による)

World Housing Encyclopedia, Housing Report No.32 (Dr. Ashimbaev) に示されているように、1988年スピタク地震の際、レニナカンで軽微な被害だった9階建て大型パネル構造は桁行き方向の内部に1面だった壁が、アルマティ市での大型パネル構造158では内部の壁を2面に増加している。図6.1.14にパネル接合部分の詳細を示す。建物の1次固有周期は、0.35~0.4秒である。

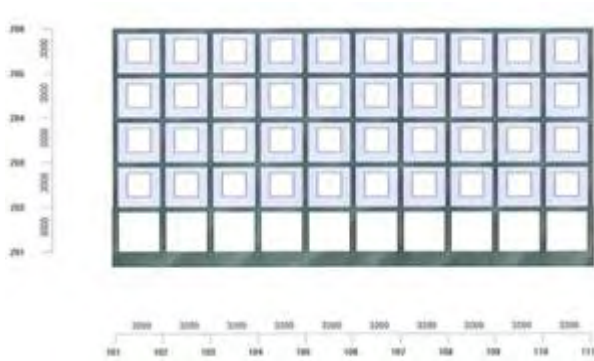
図 6.1.15 ソフト階の構造軸組図

5階建ての建物の軸組図を図6.1.15に示す。1階はVTシリーズと同じ柱、2階以上は464-DSの建物を対象とした。

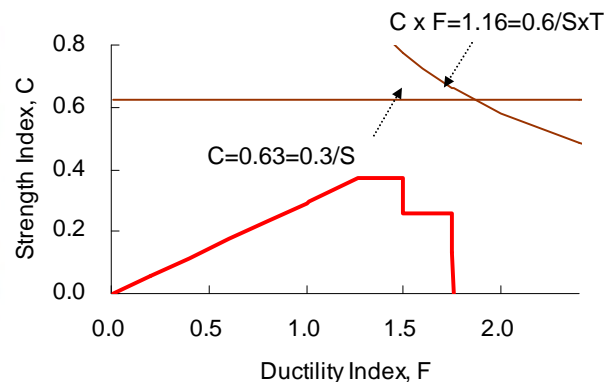
図 6.1.16 ソフト階での強度指数と靱性指数の関係

1階桁行き方向の強度指数  $C = 0.37$ 、靱性指数  $F = 1.5$  (柱フープ筋  $\phi 6@100$  の場合)

保有性能基本指標  $E_o = C \times F = 0.37 \times 1.5 = 0.56$

構造耐震指標  $I_s = E_o \times S \times T = 0.56 \times 0.48 \times 0.9 = 0.24 < I_{so} = 0.5$  となり、耐震性不足と判断される。この場合、1階の剛性不足から、形状係数が大変低い数値となっている。1階桁行き方向の強度指数と靱性指数を図6.1.16に示す。一方、柱フープ筋が  $\phi 8@100$  の場合は、 $F=2.25$ 、 $I_s=0.36$  となる。構造耐震指標は中間値をとって0.28と推定した。

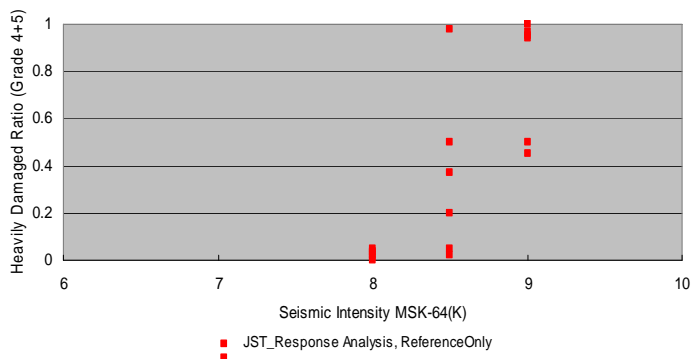
図 6.1.18 地震応答計算による震度毎の被害率の推定

応答層間変位が限界変位の際の被害率を 50% とし、降伏点変位の際の被害率を 0% とし、震度 8~9 に対応する加速度を入力した場合の結果を図 6.1.18 に示す。安全限界変位は既存鉄筋コンクリート造建物の耐震診断基準（日本建築防災協会, 2001）で得られる靱性指数から算出した。この建物分類の建物被害関数との比較は、第 6.1 項に示されている。柱せん断補強量と入力地震波の違いによって被害率は異なるが、被害関数とほぼ同じ傾向が示された。

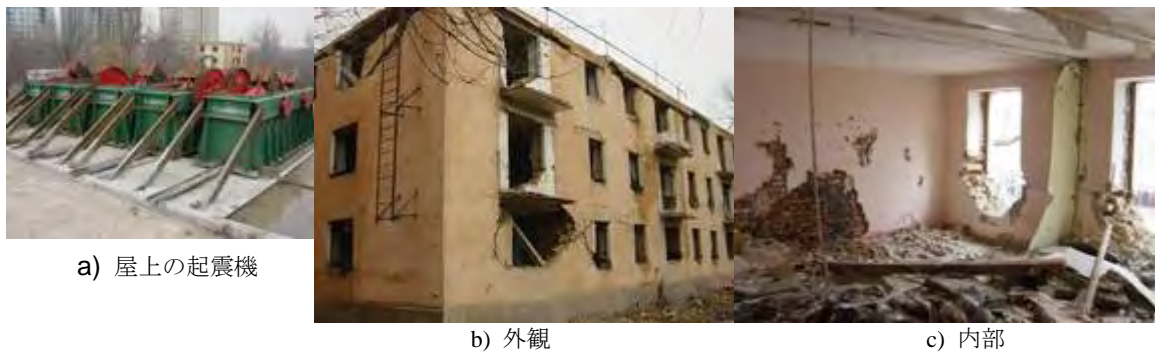
図 6.1.20 レンガ組積造の震動実験 (KazNIISSA)

アルマティ市で 2008 年 3 月 12 日に実施された 308 シリーズ (3 階建て) の震動実験 (KazNISSA) を以下に示す (図 6.1.20)。

被害：開口部上部のまぐさ、内部階段の落下、内部間仕切りの倒壊、壁の大きなせん断亀裂等が生じ、大破の状況であった。しかし、外壁の面外の倒壊と床の落下はなかった。

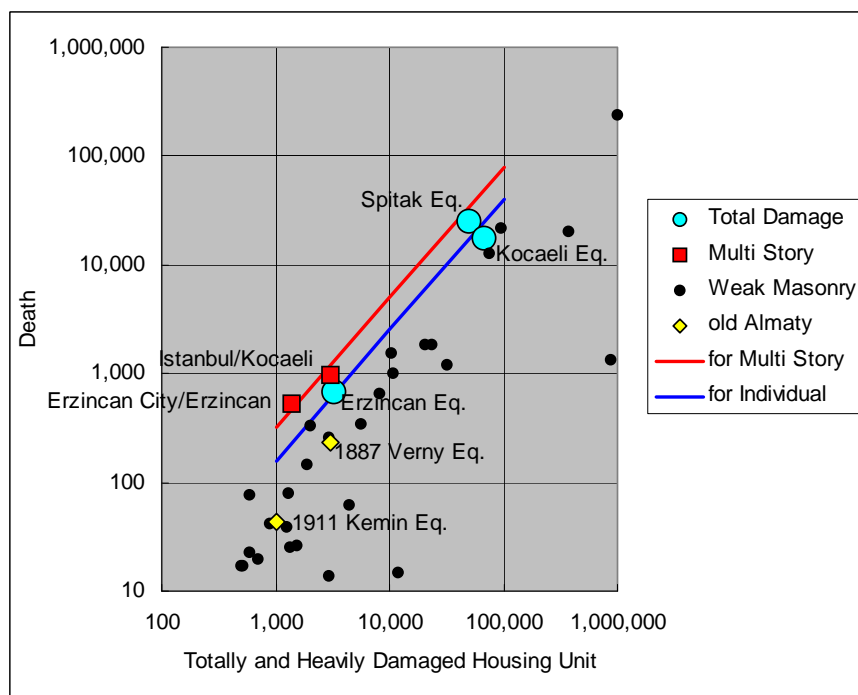
図 6.2.1 死者数推定の被害関数

このような検討結果から、主にスピタク地震による被害を元に、中高層集合住宅と一戸建て住宅に対応する死者の被害関数を作成した。負傷者数と入院者数は、スピタク地震による死者数と負傷者、入院者数の比から算定した。

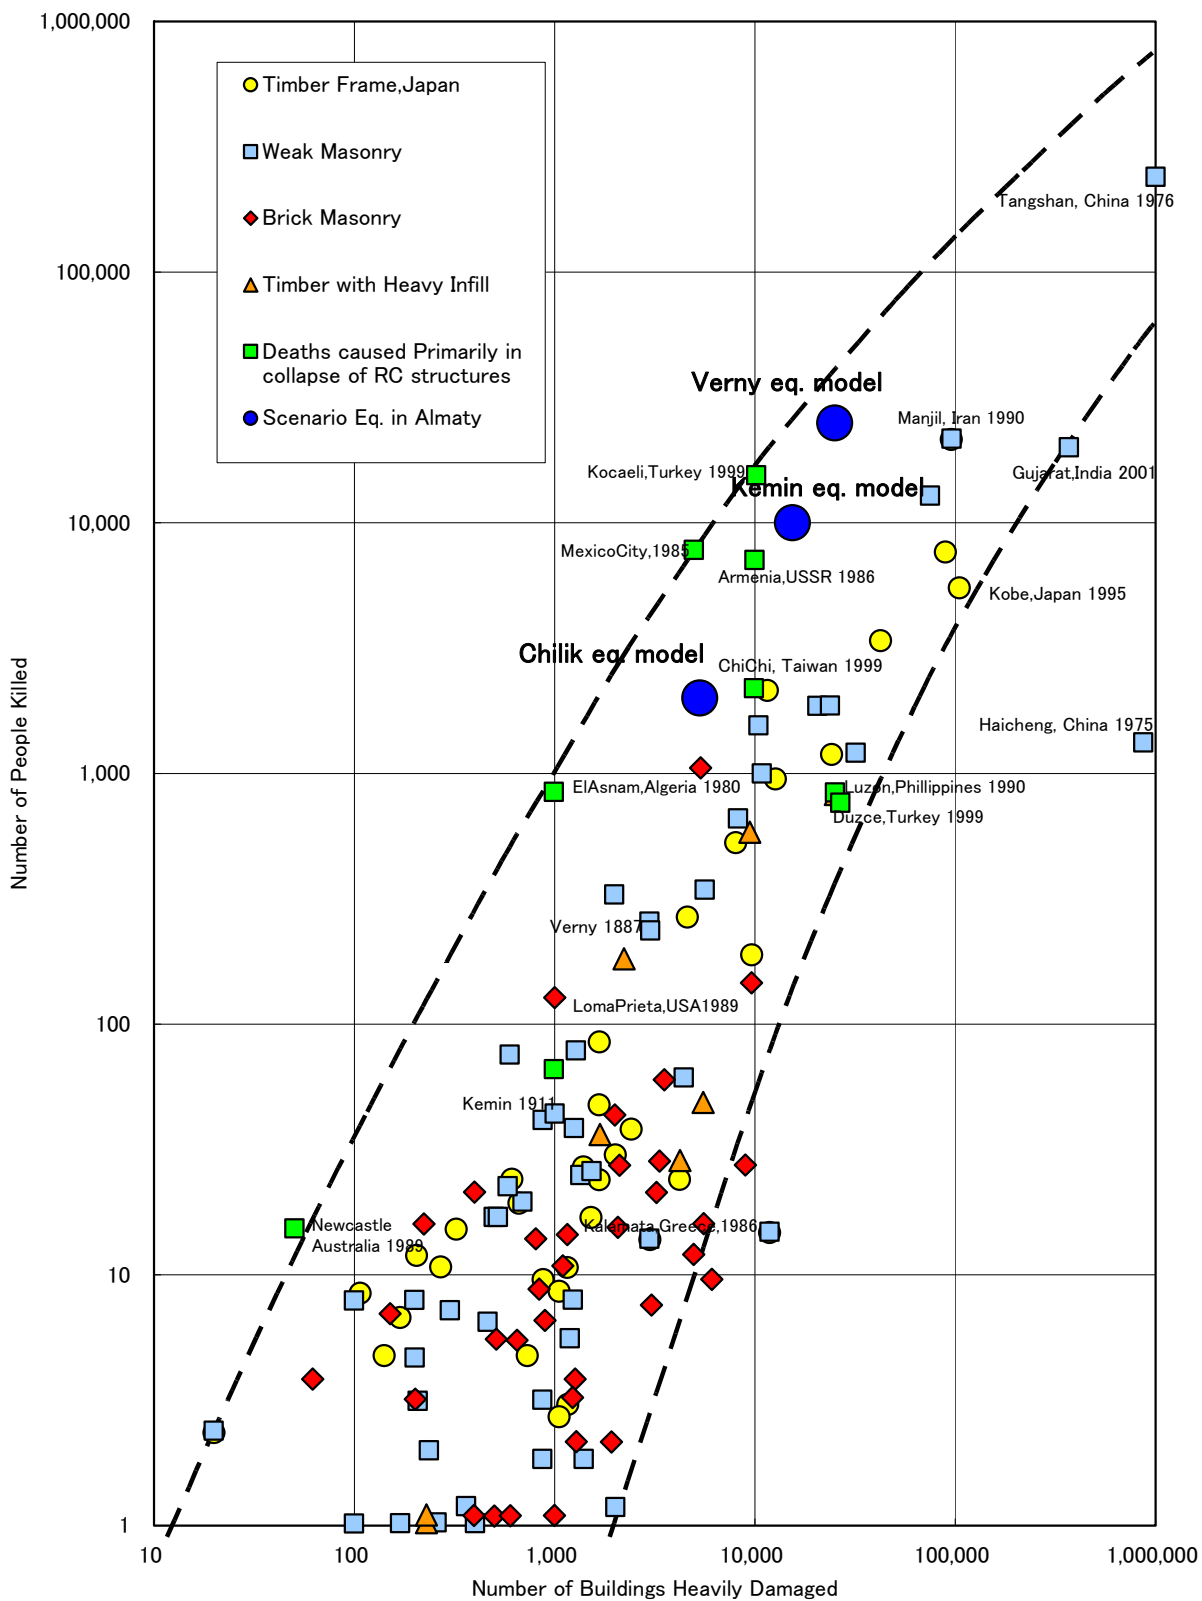
図 6.2.4 死者数合計と建物被害合計の関係 Coburn & Spence (1992)に加筆

Coburn and Spence (1992)は世界の多くの地震による建物被害と死者数を調べてそれらの関係を検討している。建物被害としては大破以上の建物棟数を用い、火災や津波を原因とするものを除いている。図 6.2.4 は、これにいくつかの最近の地震被害を加え、死者数と建物被害の大まかな関係を示す破線も書き加えたものである。建物被害が 1,000 棟の場合、死者数は地震によって 0 人から 1,000 人のケースがある。この幅は被害が大きくなると狭まる傾向にあるように見える。

建物被害が主に鉄筋コンクリート造の中高層集合住宅で発生した場合、1棟当たりの死者数は多くなる傾向が読み取れる。3地震シナリオによる建物被害棟数と死者数の関係は、破線で囲まれた範囲の上限に近い位置にあり、これは死者が主に中高層集合住宅の倒壊によって発生していることを反映した結果である。

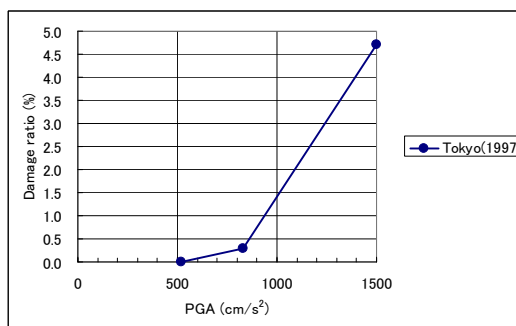
図 6.4.8 送電線(地中線)の被害関数

「カ」国のガイドラインによると、地中線は MSK 震度 12 でも重大な被害は生じず、これは過小評価とみられる。したがって、図 6.4.8 に示す東京都(1997)の被害関数を用いて、被害率を定量的に求めた。
