第2章 プロジェクトを取り巻く状況

2-1 プロジェクトの実施体制

2-1-4 既存水産関連施設の現況

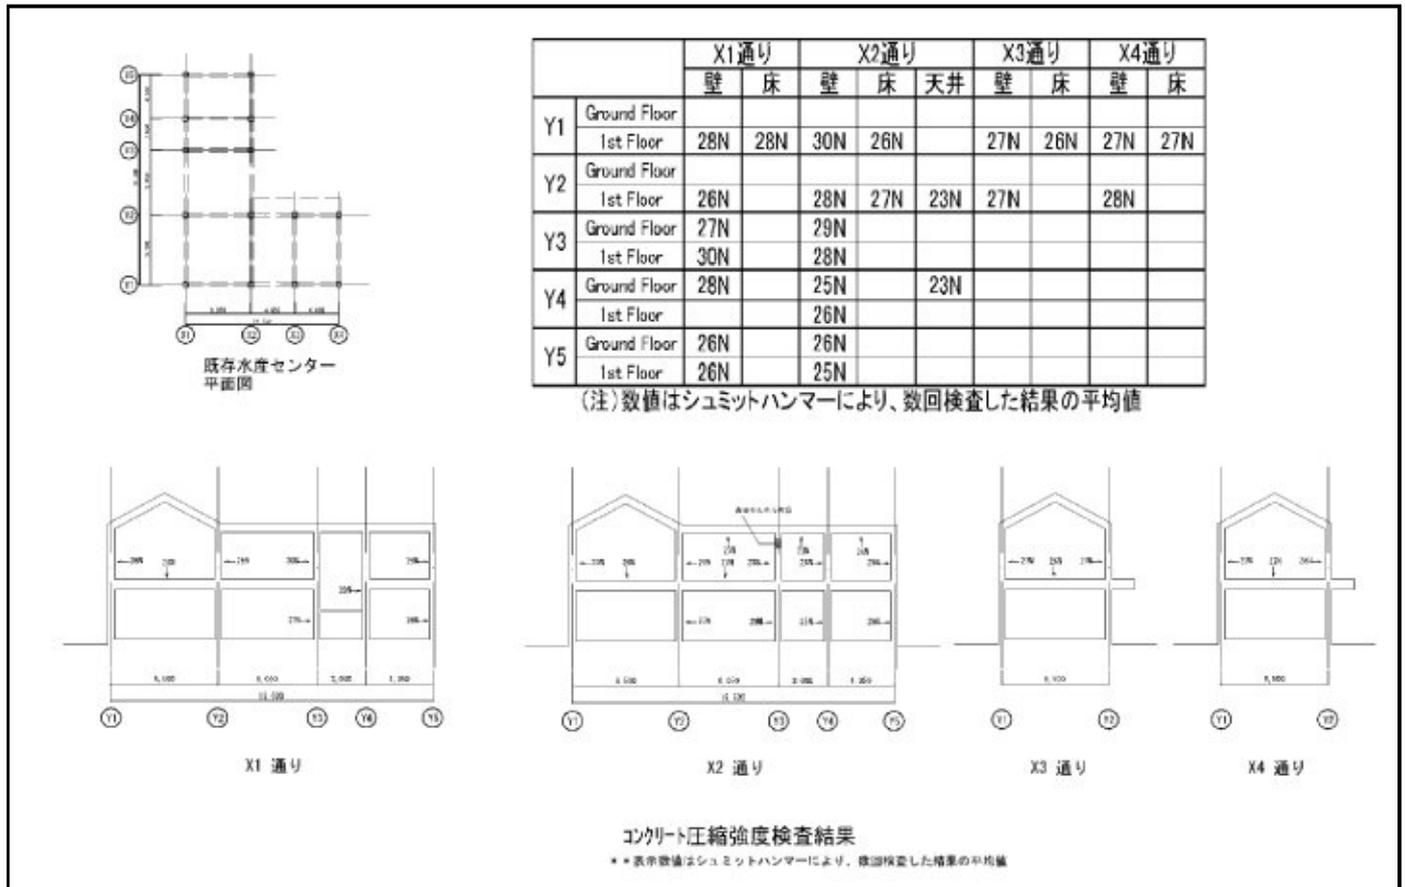
既存水産センターに対し、シュミットハンマーにより被災程度を検査した。検査結果ではコンクリート強度は 21N 以上の数値を示しており、躯体の圧縮強度は充分と考えられる。壁はコンクリートブロックにモルタルを施工した上、塗装仕上げとなっており、詳細に調査すると部分的にモルタルが浮いている箇所が発見された。内外部共コンクリートブロック壁は再利用には適さない状況にある。

図 2-1-4(1) 既存水産センターの現状（シュミットハンマーによる強度検査）

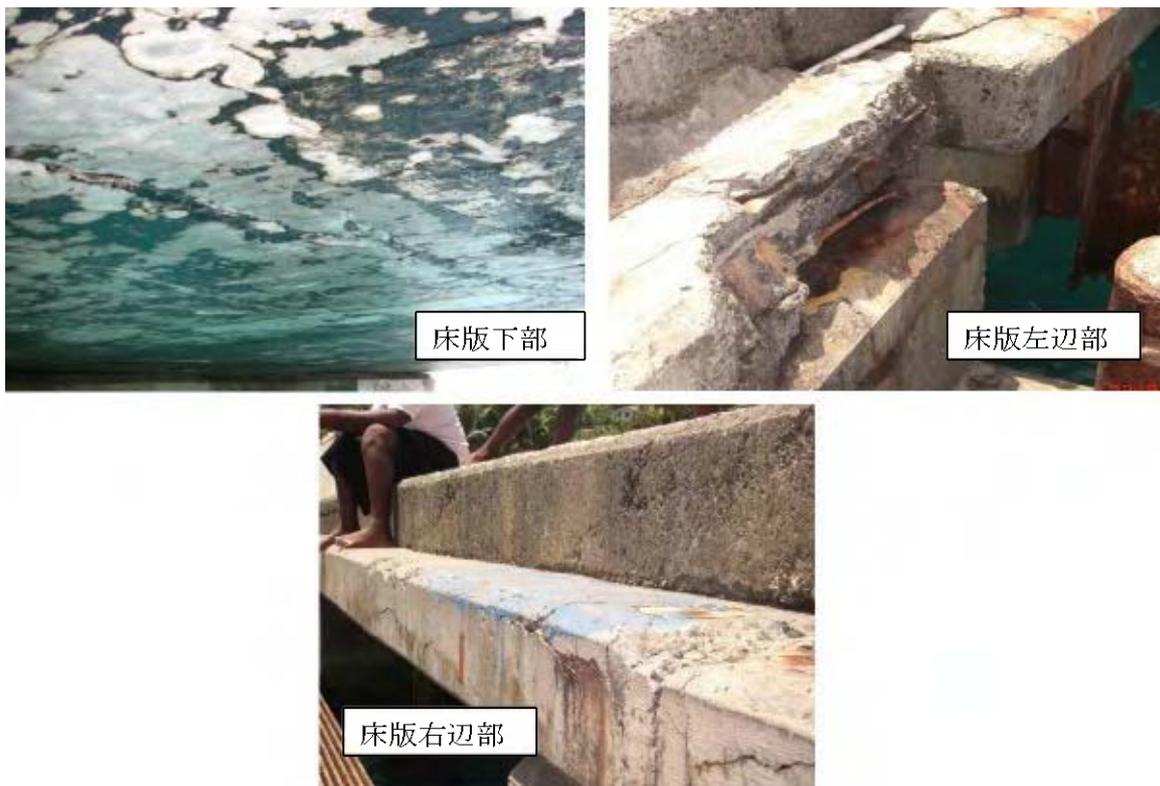
その結果、写真2-1-4(1)に示すように、床版には当初の設計荷重以上の外力が作用して床版の各所にひび割れが生じたものと考えられる。床版下部に観察されたひび割れの状況を図2-1-4(2)に示す。なお、図中に示すひび割れ幅はクラックスケールにより測定したものである。床版下部のひび割れ幅は比較的小さいものの、中には1mm以上の幅で表面のモルタルが剥離したひび割れもあり、ひび割れは下面全面に認められる。写真2-1-4(1)に見られるように、床版の両端部のひび割れ幅は大きく、一部断面が欠損し鉄筋が破断している部分も認められる。

写真 2-1-4(1) 既設棧橋床版の代表的なひび割れ発生状況

このような状況から判断すれば、既設棧橋の当初設計耐力の減少は明らかである。この既設棧橋上で、本案件で計画されている1tフォークリフト(車両重量約2.1t)による作業は、確実に当初設計の上乗荷重を超える荷重が負荷されることになることから、耐力の減少した棧橋ではその作業は容認されない。したがって、水揚げされた大型魚を新水産センターへ速やかに運搬するフォークリフトを導入する場合は、既設棧橋上では利用できないため、脆弱なコンクリート床版は撤去する必要があると判断される。

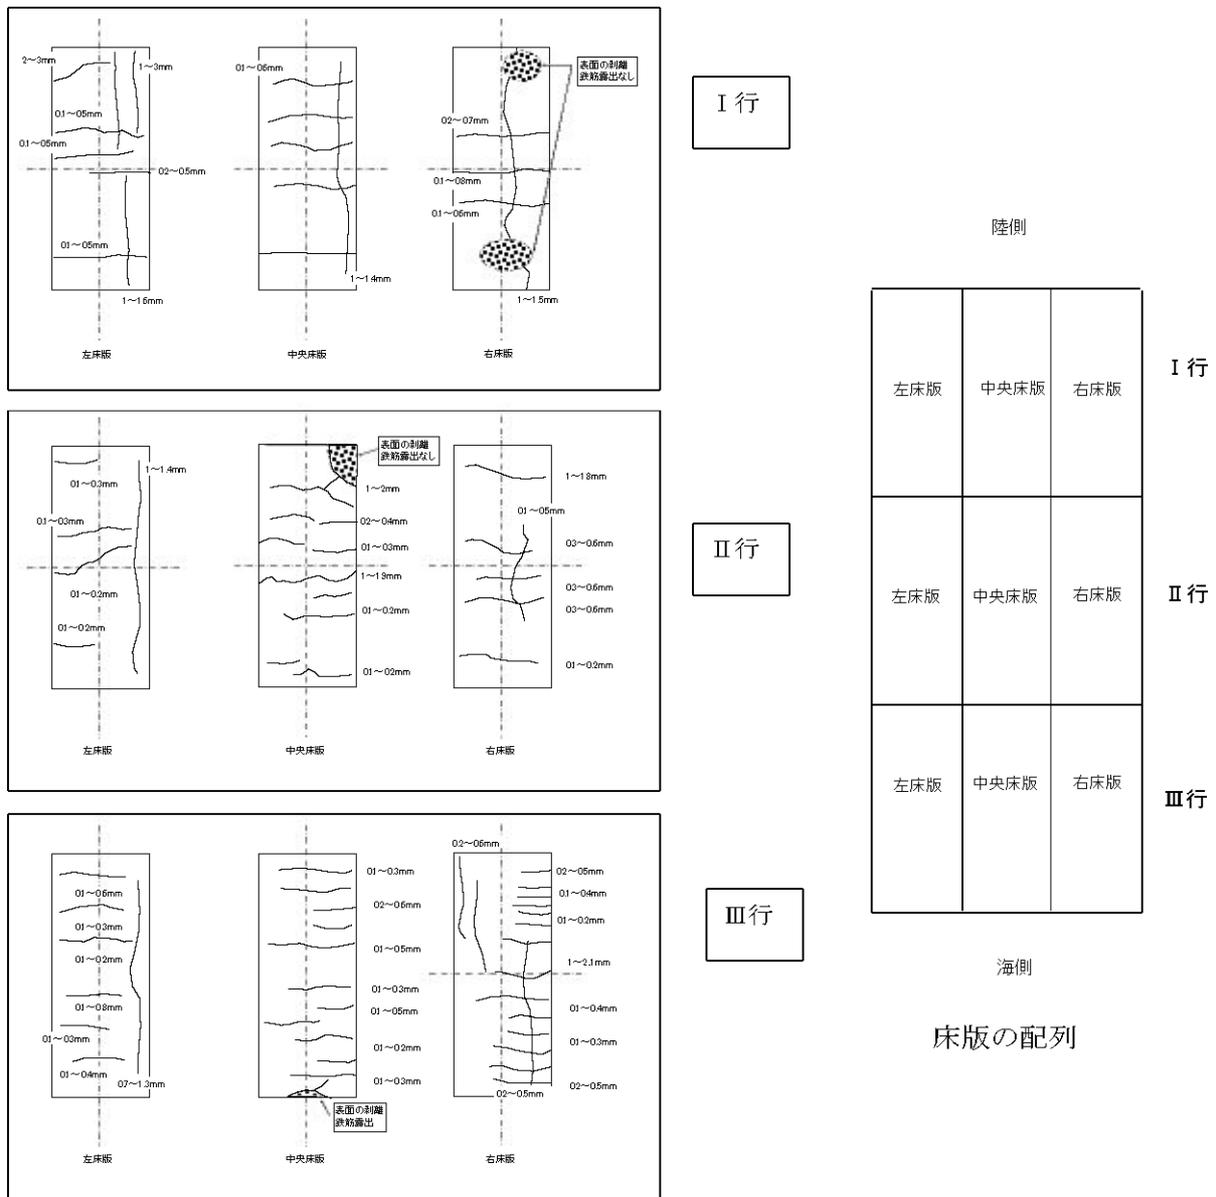
図 2-1-4(2) 既設栈橋床版下部ひび割れ状況

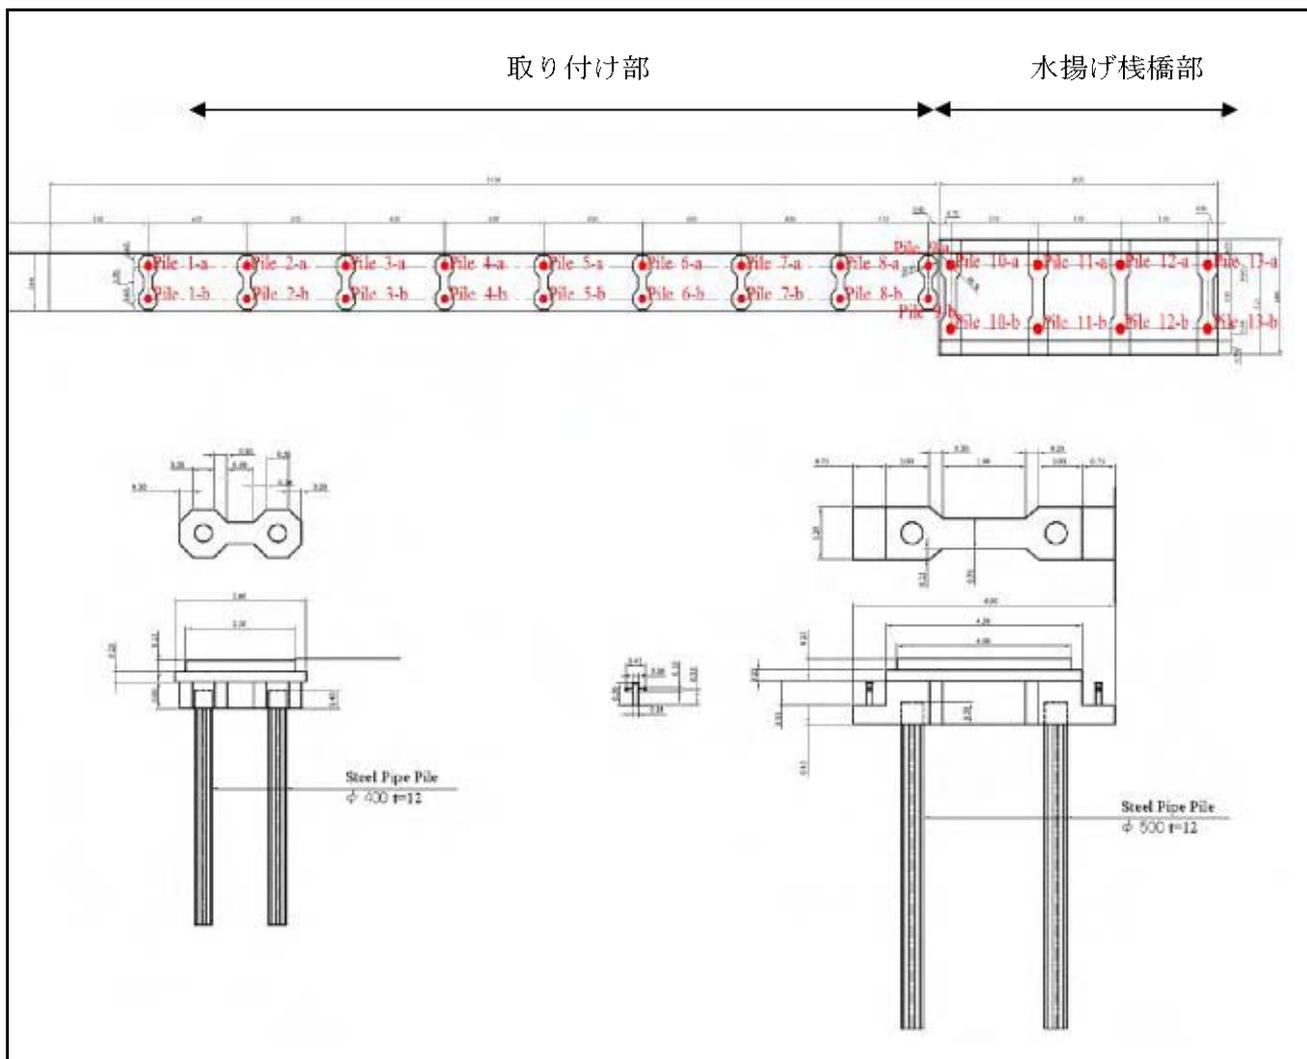
次に鋼管杭の状況を示す。既設栈橋の鋼管杭は図 2-1-4(3)に示すように取付部はφ400, t=12、水揚げ栈橋部はφ500, t=12の有機ライニング被覆鋼管杭を使用している。鋼管杭の健全性を評価するために、最も腐食が激しいと想定される平均水面から高潮位の間を中心に超音波式厚さ計にて、杭厚さを測定した。表 2-1-4(4)は杭厚さの最小値を、表 2-1-4(5)は経過年数から杭腐食速度を求めた結果である。表中の A は西側の杭を、B は東側の杭を示している。なお、杭番号 10B の杭については、表面のカキの付着が激しく、杭厚の測定が不可能であった。調査結果から、集中腐食などは観測されなかった。聞き取り調査の結果および被覆鋼管の仕様から、基本設計では0.1mm/yearの腐食速度を想定していたが、現地調査では、最大0.264mm/year、最小0.039mm/year、で大半が0.1mm/year以上の腐食速度を示している。従って、鋼管杭は、集中腐食などは発生していないが、当初想定より早い速度で腐食しているといえる。また、栈橋上で作業する荷役機械等が導入されれば、上載荷重条件が当初設計と異なるため、既存鋼管杭を使用した更新は困難であり、上載過重条件に見合った栈橋の新替えが必要である。

図 2-1-4(3) 既設棧橋鋼管杭の調査位置と断面図

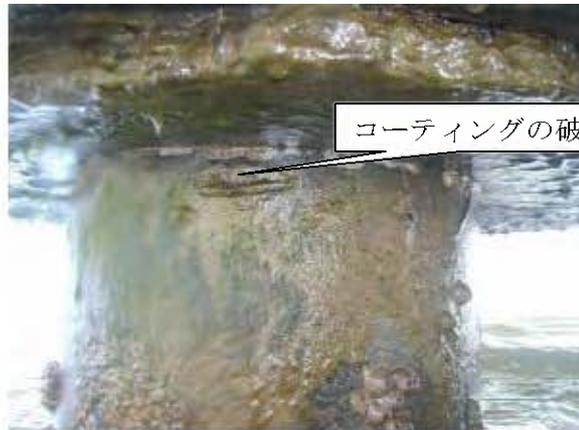
杭番号 5A (コーティング破損)

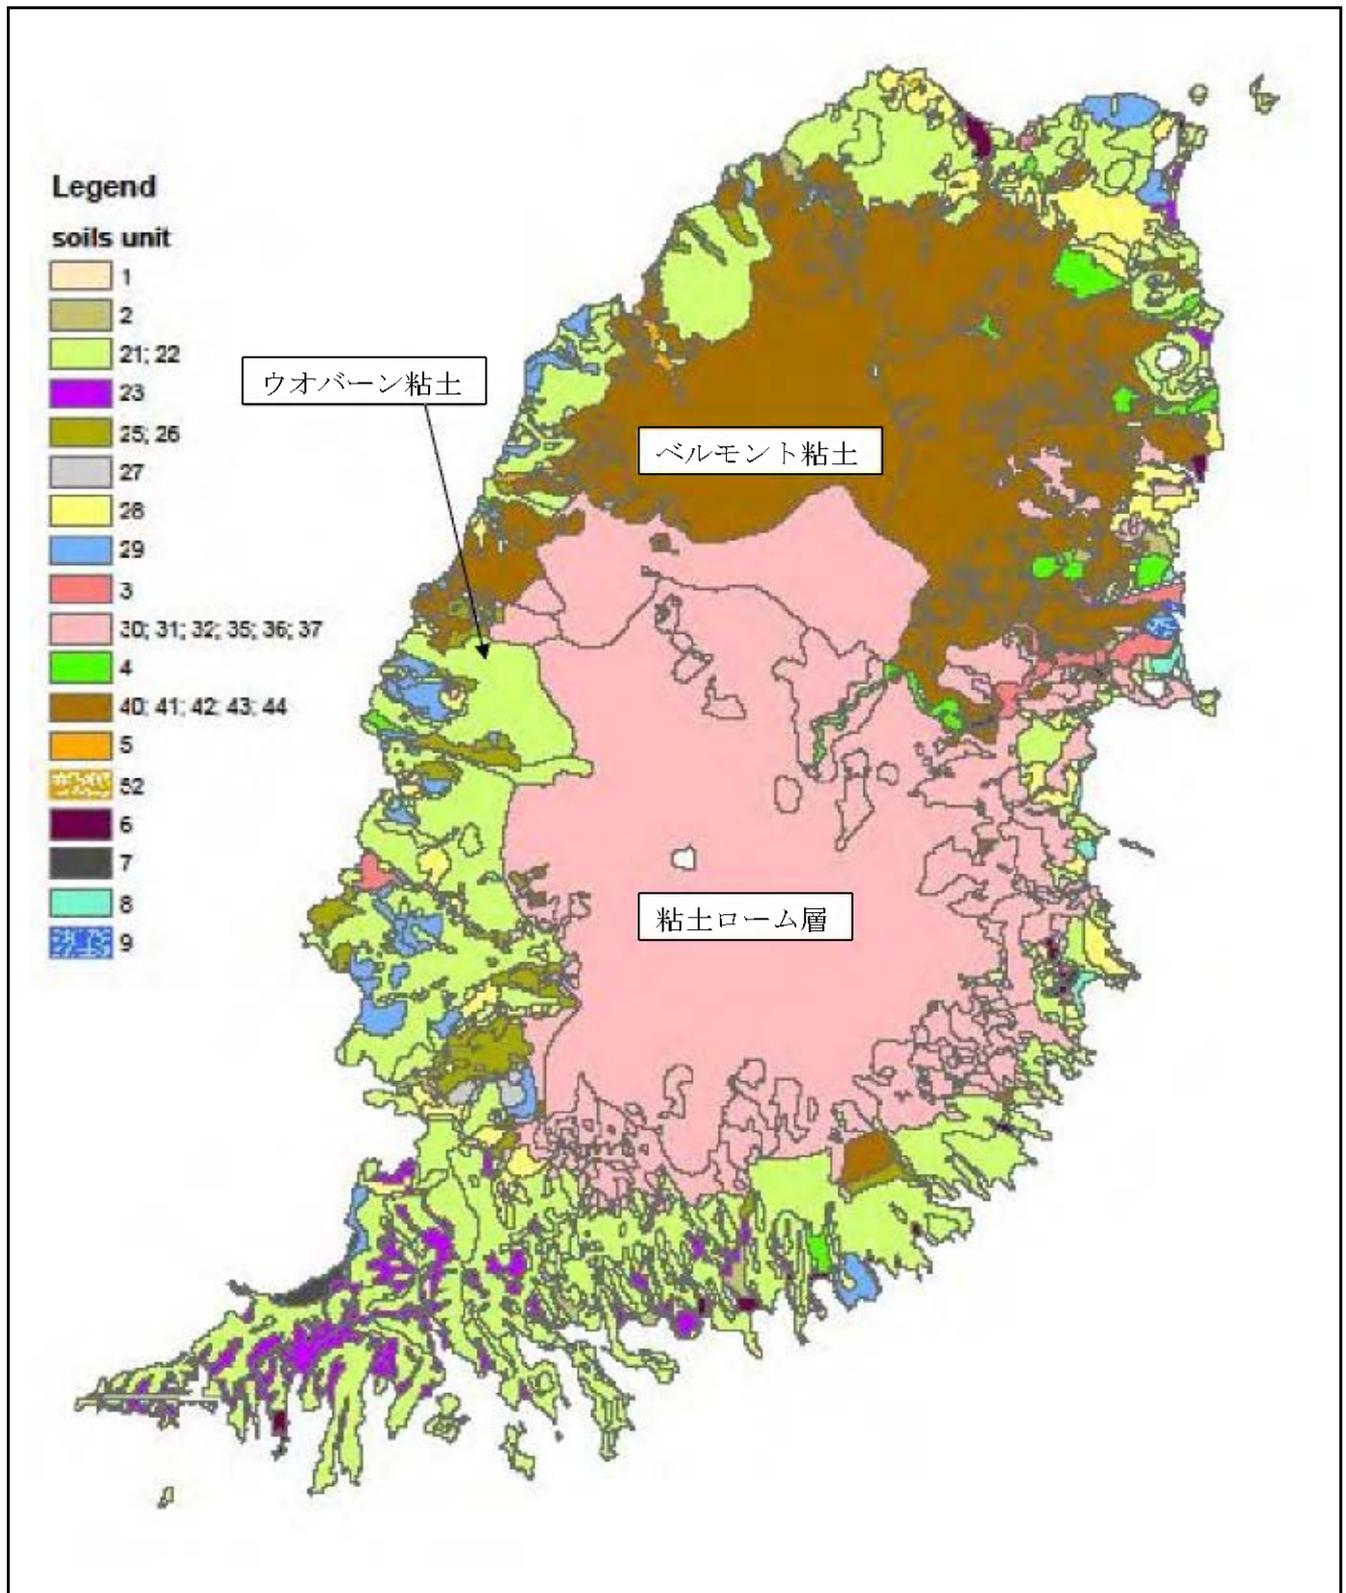
グレナダ島は火山起源の島であるが、現在火山活動は休止している。表面は粘土質の土壌で覆われており（図 2-2-2(1)の地質分布図参照）、多くの植生が生育している。また、現地調査の結果によれば、グレナダ島西北部の海岸には、砂鉄を多く含んだ砂浜がみられる。砂鉄は波打ち際よりも岸側の後浜部分に多く存在しており、また、リトル川の河床部や、排水口部分でも多く確認されていることから、理由は明らかではないが、グレナダ島西北部に砂鉄を含む土壌が存在することを示している。

図 2-2-2(1) 「グ」国の地質分布図

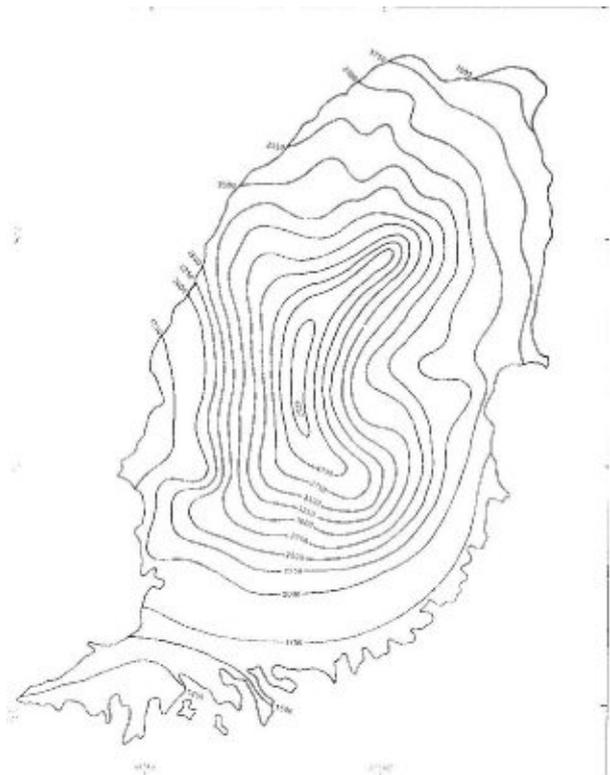
ポイントサリネス空港での年間降水量は平均で1,300mm程度である。乾期である1月～5月の月間降水量は平均20～90mm程度であるが、雨期（6月～12月）は100～170mm程度になっている。降水量の平面分布（図 2-2-2(2)）をみると、沿岸部に対し、島中央の山地部分では多くなり、年間降水量は4,000mmを越えている。ゴープ地点は、沿岸部であるが、比較的降水量の多い地域であり、年間降水量は2,500mm程度に達している。

図 2-2-2(2) 降水量の平面分布

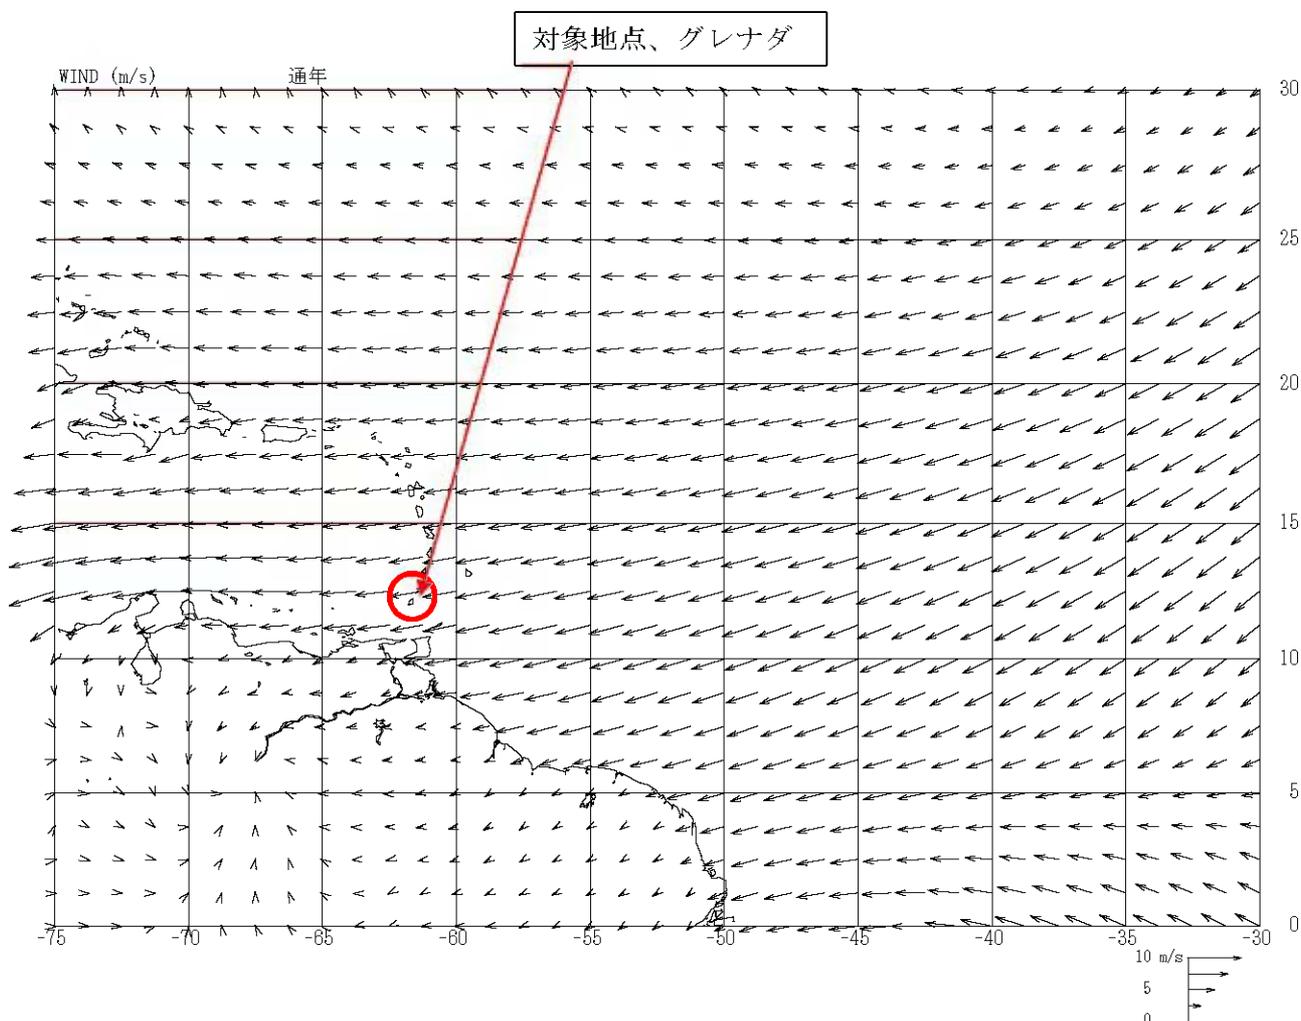
風については、日本の気象庁で得られた気象資料である全球客観解析値を用いて、「グ」国周辺における風の特徴を把握した。平均風ベクトルの平面分布を図 2-2-2(3)に示す。グレナダ地点における風配図を図 2-2-2(4)に、風向および風速階級別の頻度表を表 2-2-2(5)に示す。これによれば、「グ」国の風の特徴は次のとおりである。通年では貿易風の影響と思われる風向 ENE および E の発生頻度が高く、この 2 方向で全体の 80%程度を占めている。また、風向分布は季節的な変動が比較的少なく、通年に亘って ENE および E 方向の出現率が特に高くなっている。冬期には ENE 方向の出現率が高くなっている。通年における風速 5.0m/s、7.5m/s、10.0m/s 以上となる出現率は、それぞれ 81.4%、38.3%、4.7%である。

図 2-2-2(3) 大西洋西部の平均風分布 (気象庁資料、2002～2006 年、通年)

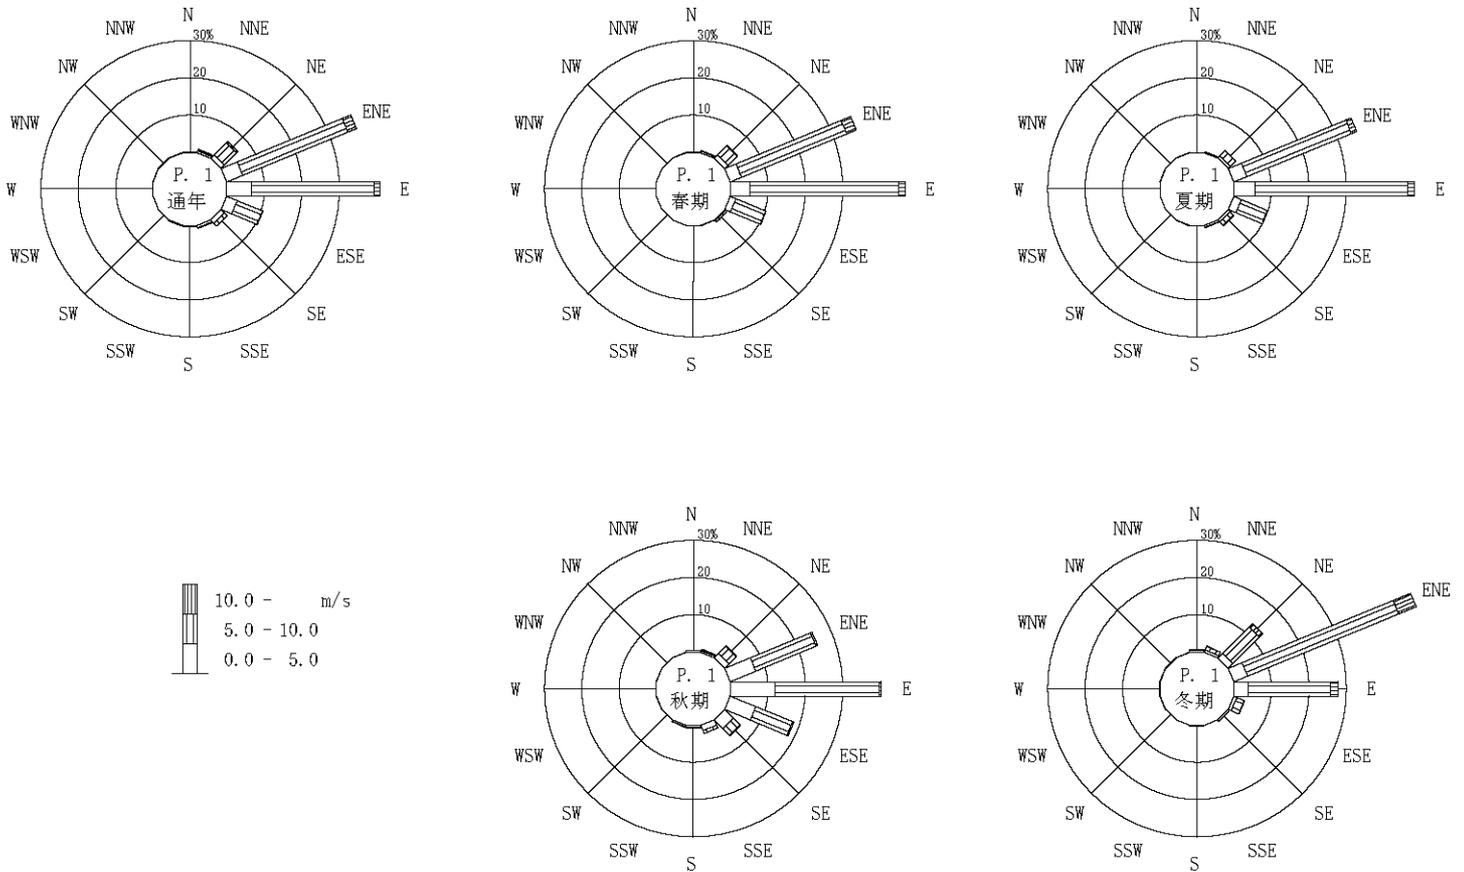
図 2-2-2(4) グレナダ地点の風配図 (気象庁資料、2002~2006 年)

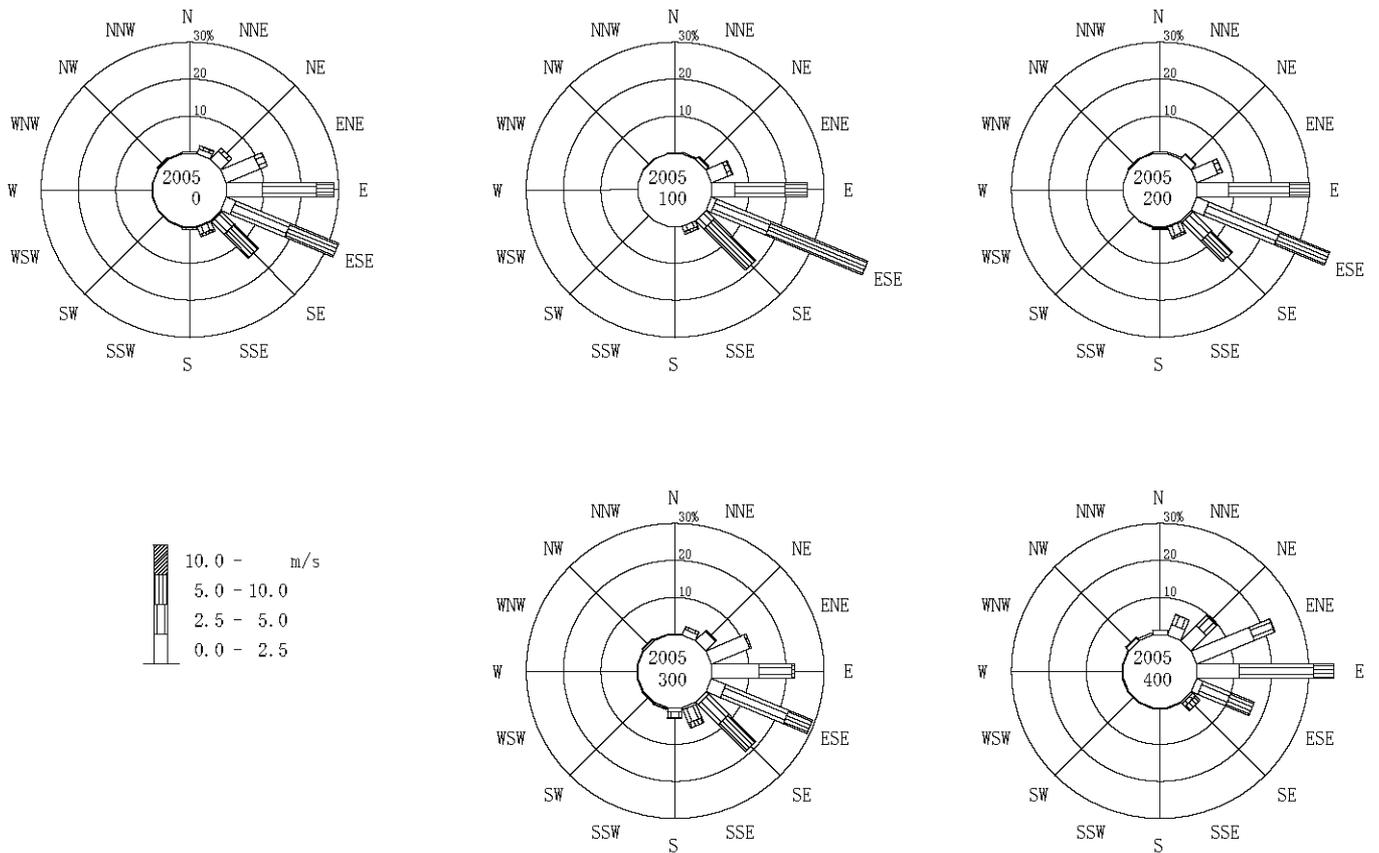
一方、ポイントサリネス空港における観測値をもとに同様の整理も行った。この結果から、風配図を作成したものを図 2-2-2(5)に示す。これによれば、やはり貿易風の影響と思われる風向 E～SE 方向の風の発生頻度が高く、この 3 方向で全体の 80%程度を占めている。

図 2-2-2(5) ポイントサリネス空港における風配図

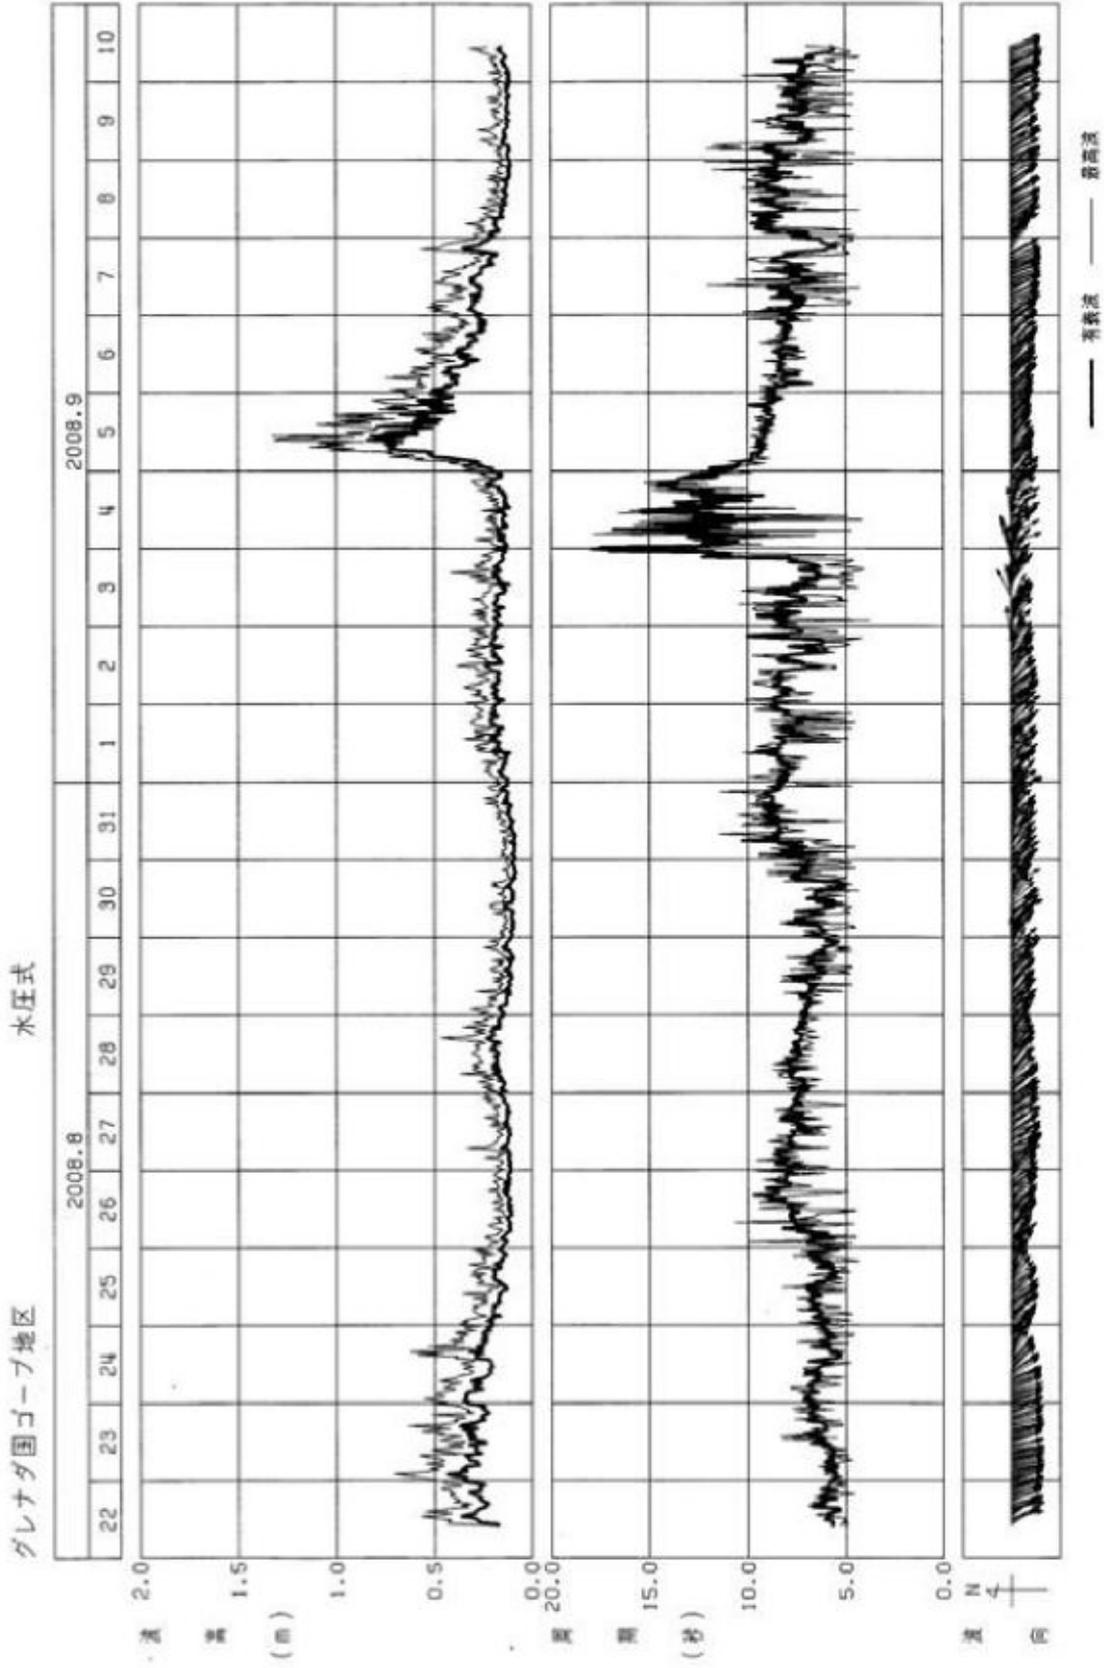
また、本調査では、対象海域の沖（水深約 9.5m、陸から約 200m 沖の地点）に波高計を設置し、約 19 日（2008 年 8 月 22 日～9 月 10 日）の波浪観測を行った。観測結果から波浪および流れの経時変化を図 2-2-2(6)に示す。これによれば、9 月 5 日に有義波の最大値（波高 0.84m、周期 9.4 秒、波向 WNW）を観測した。周期は 5～8 秒に分布しており、波向は NW～NNW が支配的である。なお、今回の観測では、この波高計を用いて、潮位および潮流の観測も同時に行っている。

図 2-2-2(6)-1 ゴープ地点の波浪観測結果 (波浪の経時変化)

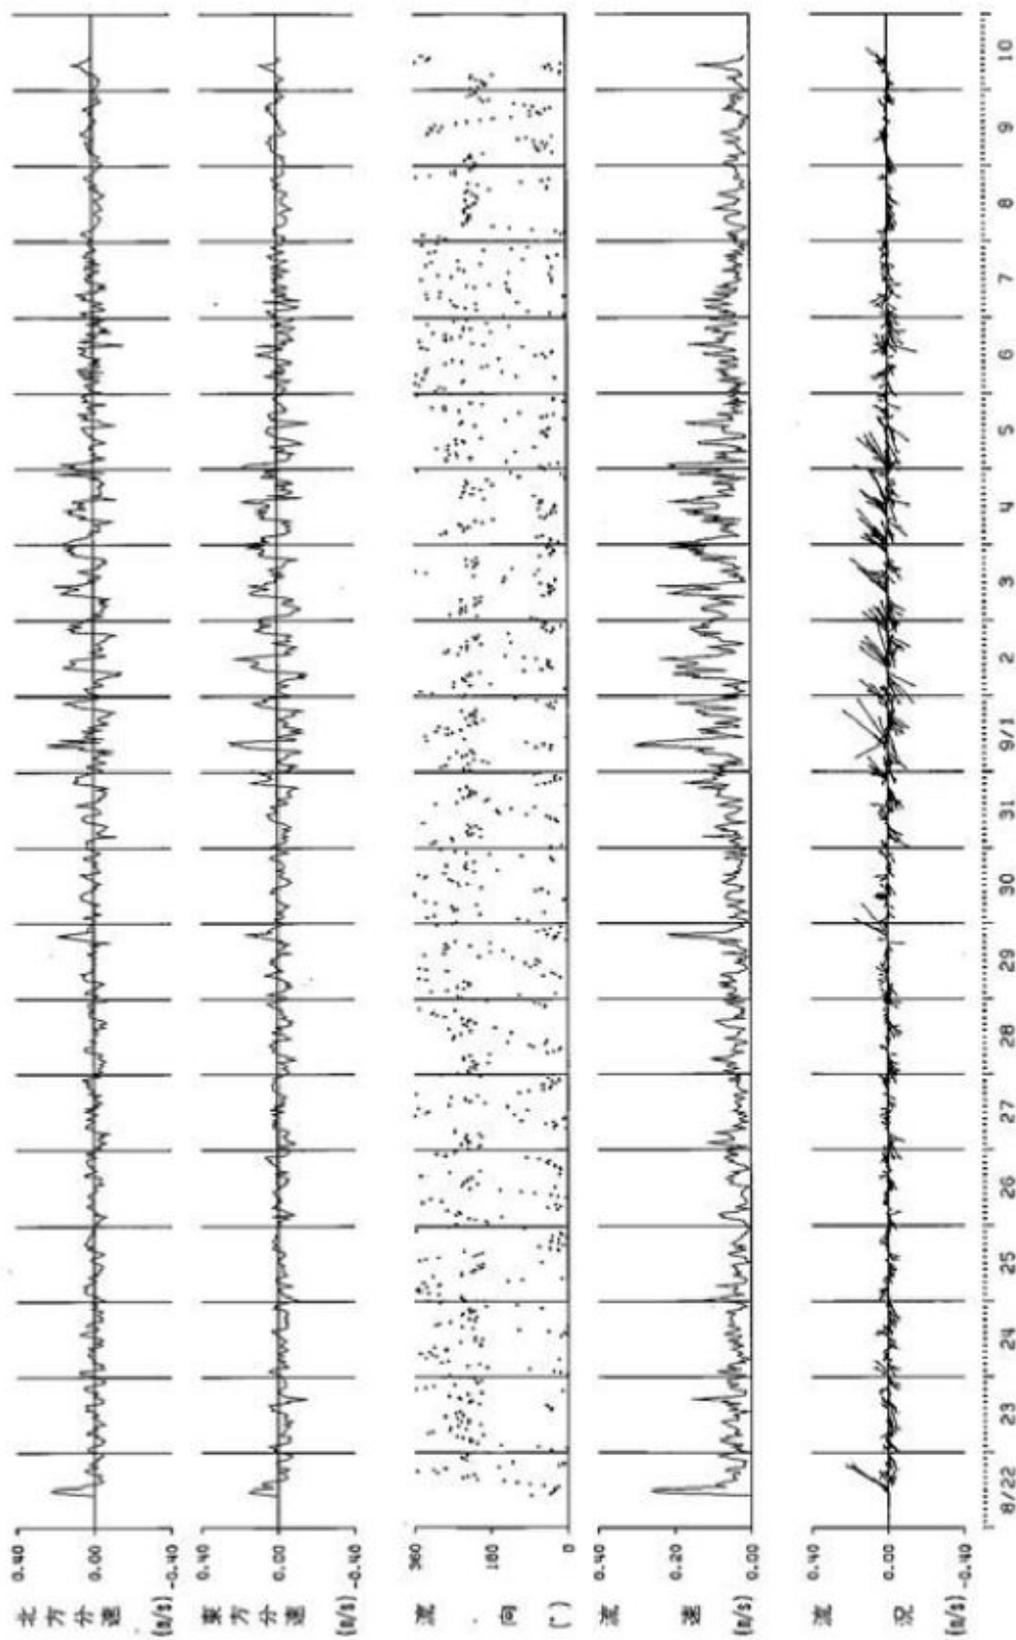
図 2-2(6)-2 ゴーブ地点の波浪観測結果 (流れの経時変化 1)

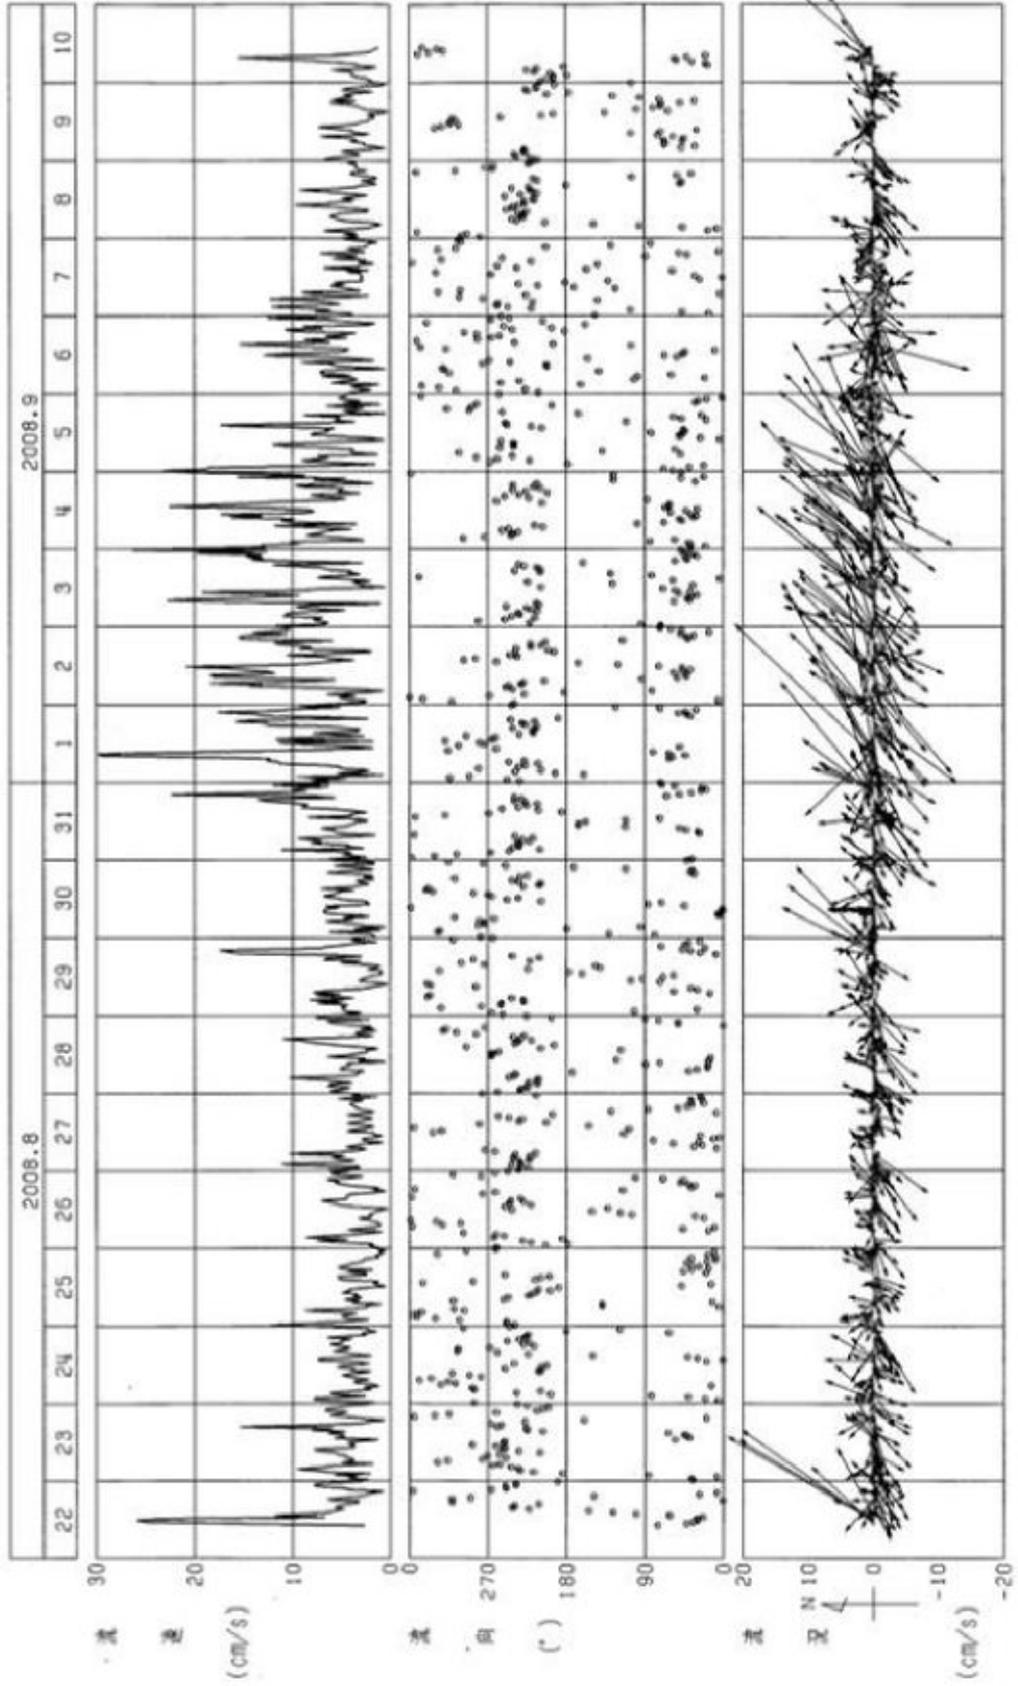
図 2-2-2(6)-3 ゴープ地点の波浪観測結果 (流れの経時変化 2)

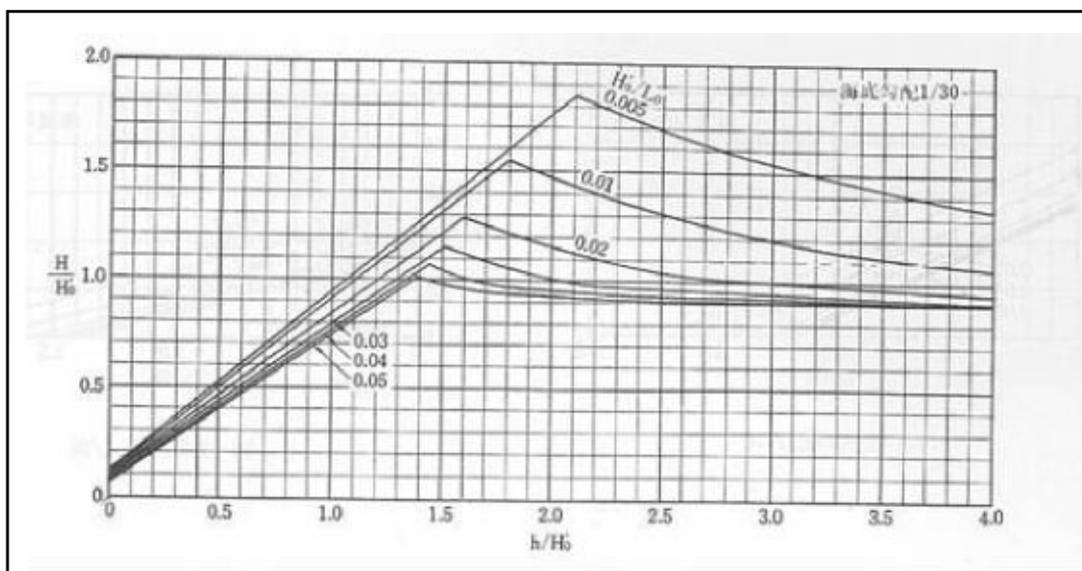
この条件の場合、構造物前面は砕波帯に当たるため、到達波高は、図 2-2-2(9)に示す、

砕波帯内の波高算定図（有義波高）を用いることとなる。計算結果をまとめると、表 2-2-2(14)のとおりとなる。

図 2-2-2(9) 砕波帯内の波高算定図

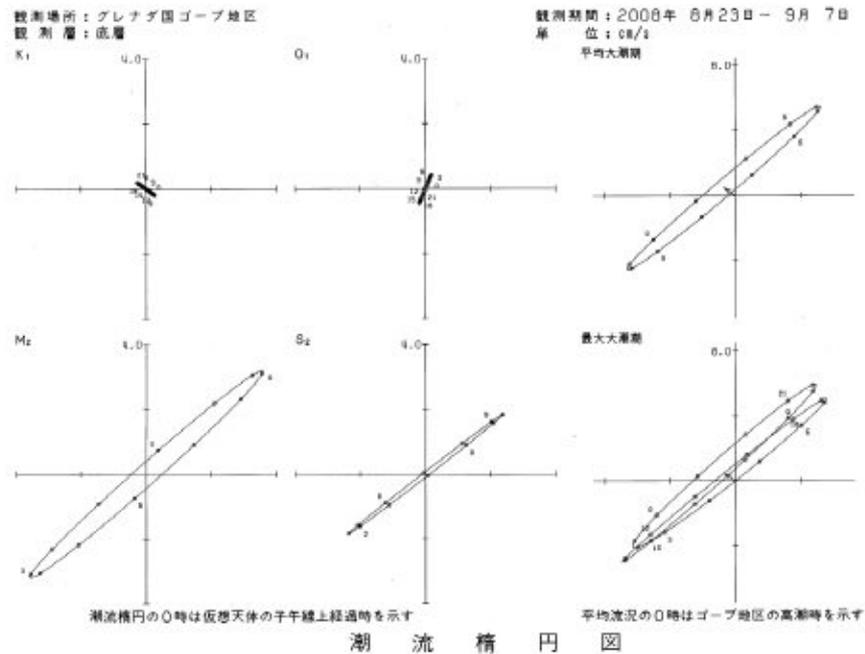
これによれば、流速は最大で 30cm/sec 程度である。また、流向は NE 方向および SW 方向に向かっている。ただし、潮位変動と潮流変動の関係が希薄である。流れの観測値から潮流楕円図を描いたものが図 2-2-2(10)である。流速は最大 8cm/sec 程度になっている。

図 2-2-2(10) 潮流楕円図

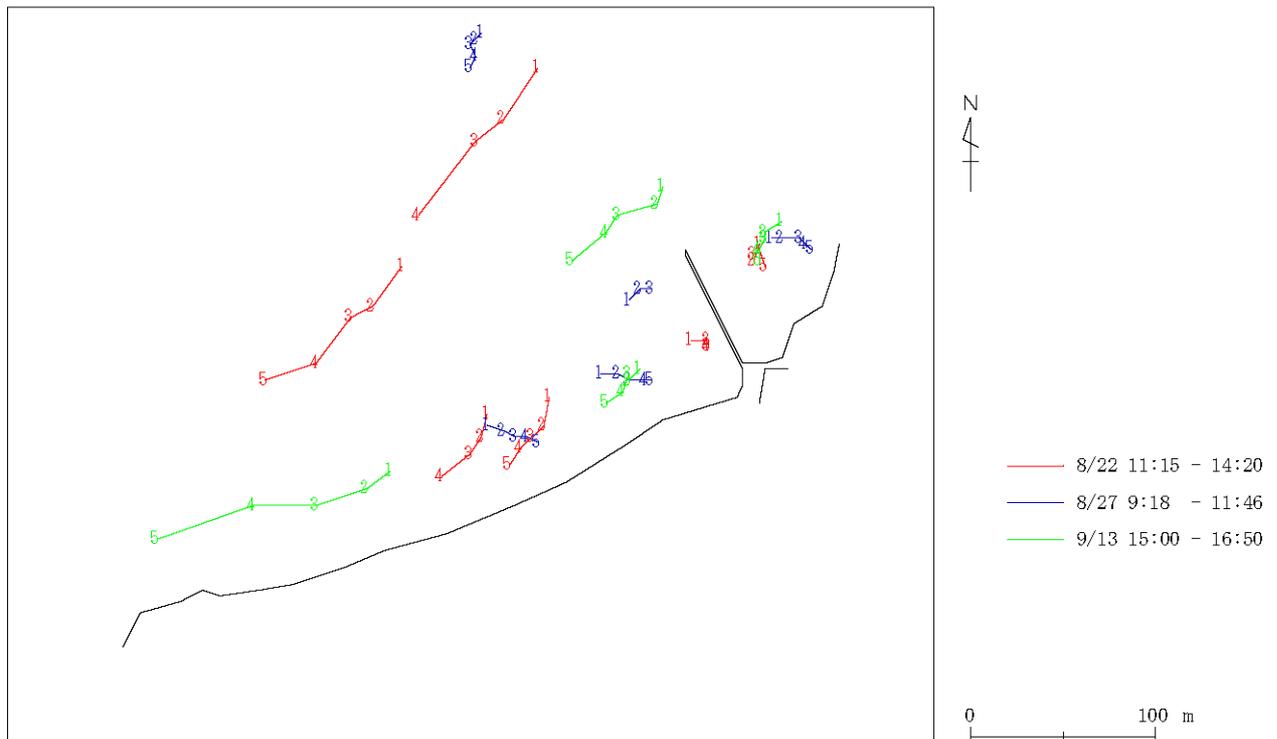
一方、調査期間中の大潮時に、フロートを用いて流況観測を行った。一定時間毎（約5分間）にフロート位置をGPSにて測定した。フロートの移動状況を図2-2-2(11)に示す。平均流速は最大8cm/sec程度であった。NEからSW方向に向かう流れが多く観測された。また、この他、海岸付近においてもフロートによる流れの観測を行ったが、汀線際の流れは南西方向（沖に向かって左側）に向かう場合が多かった。

図 2-2-2(11) フロートの移動状況

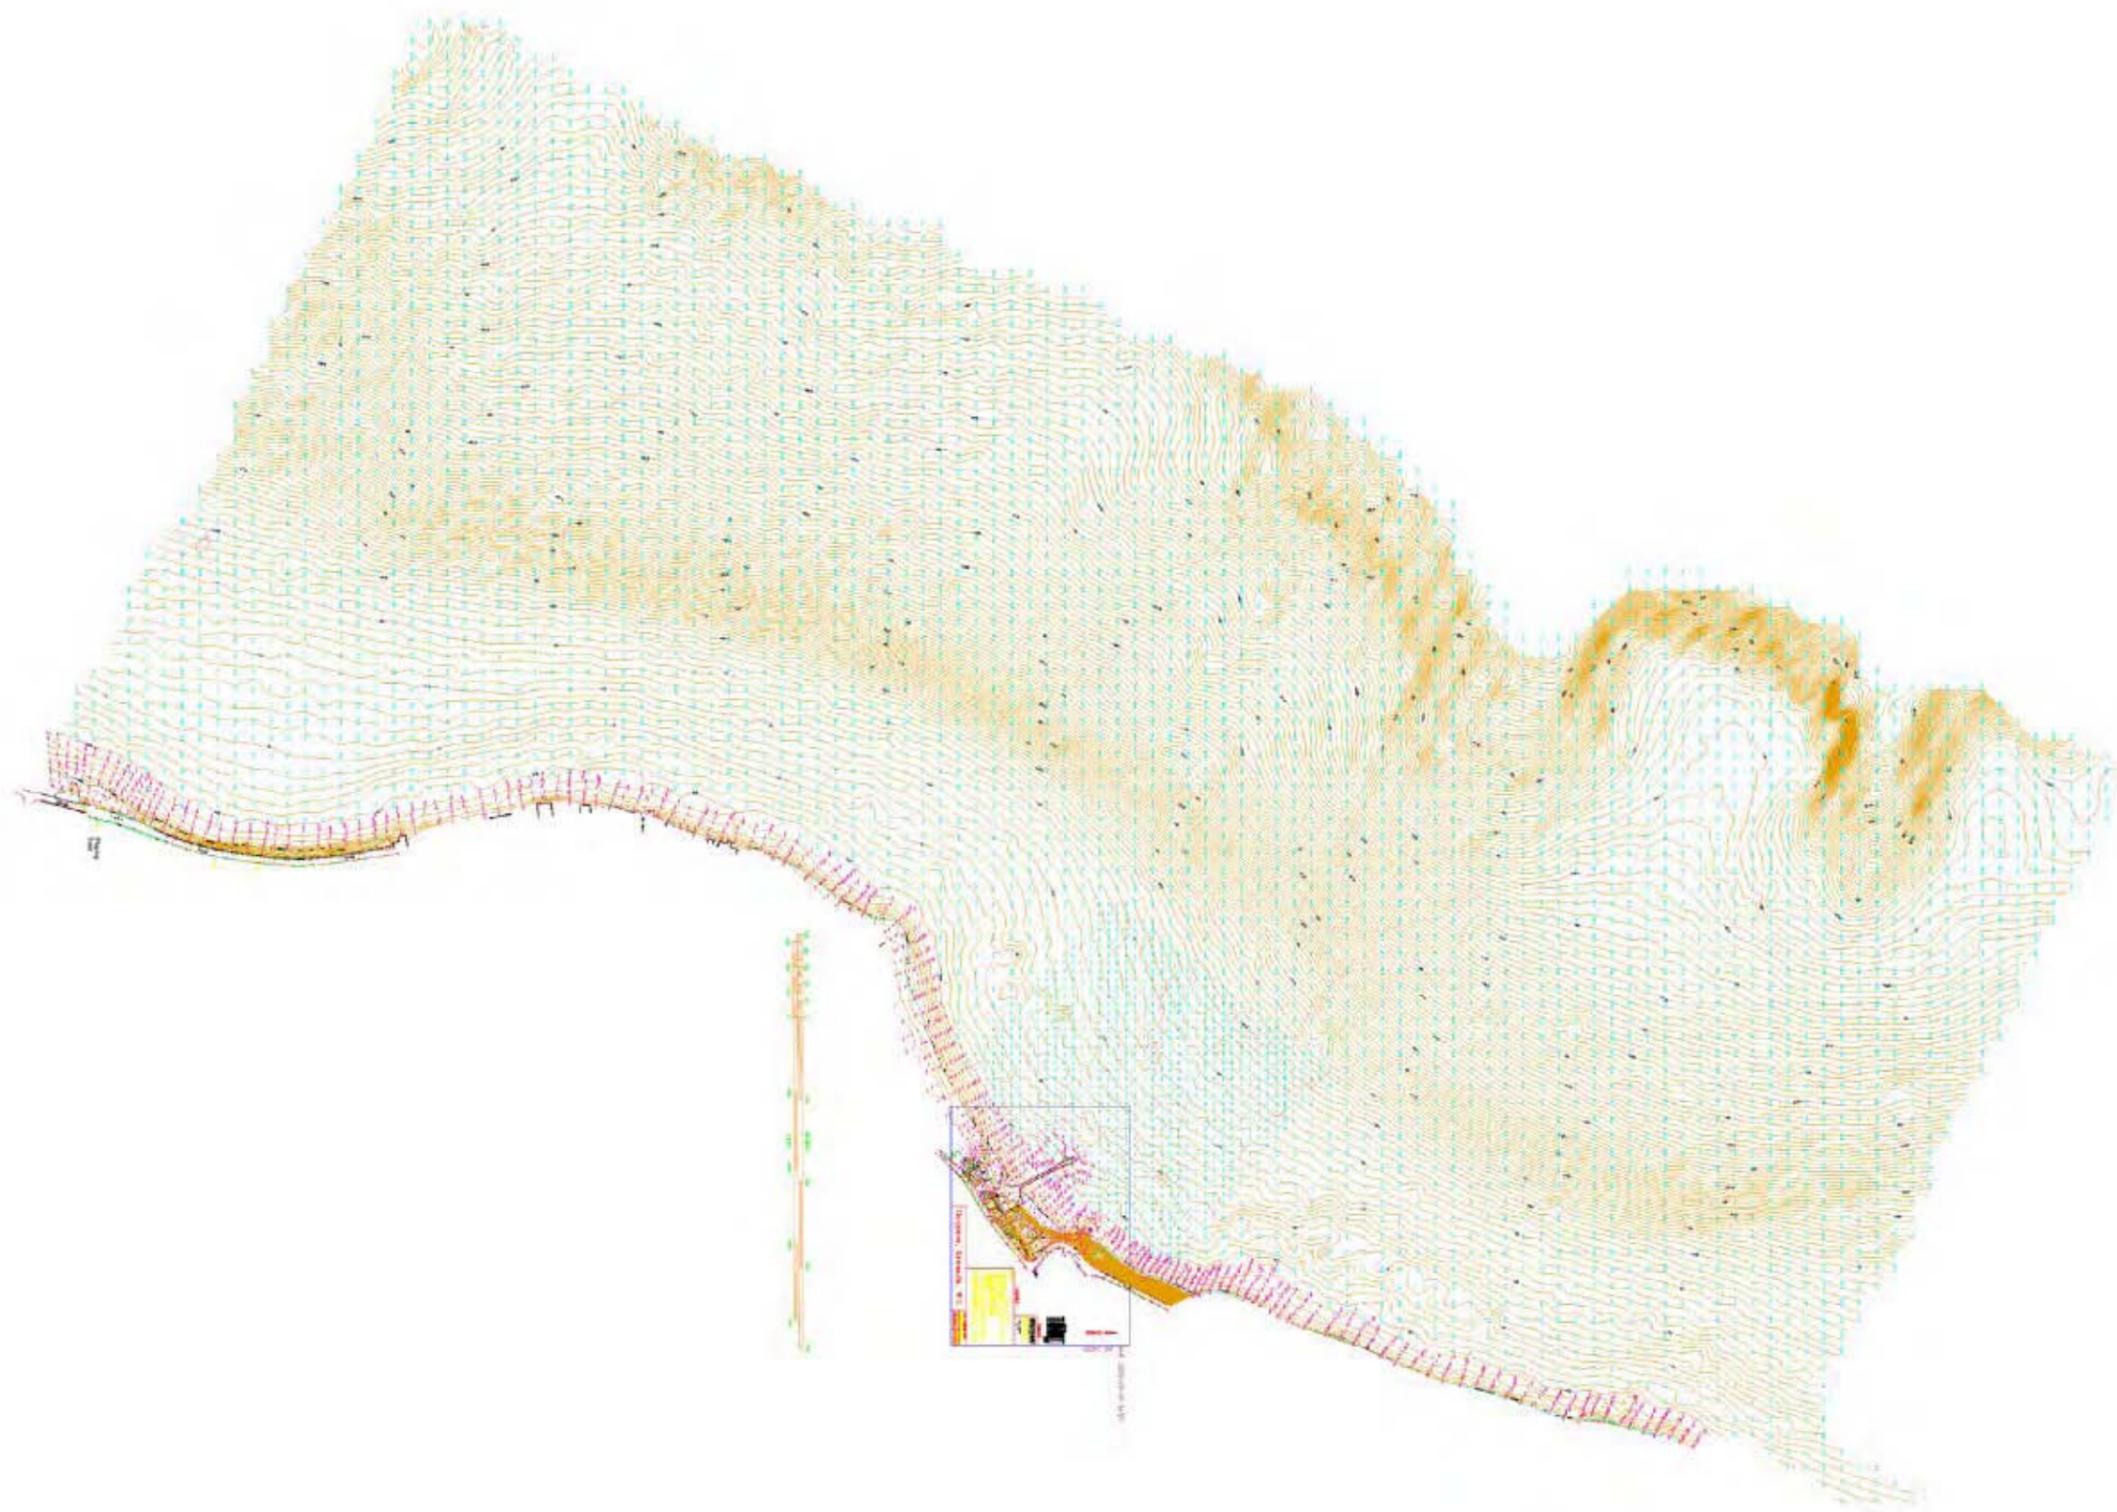
ゴープ地点周辺の深浅測量調査および陸上地形調査を行った。深浅測量調査範囲は、2000m×1000m の範囲とし、2008 年 8 月 21 日～8 月 22 に調査を行った。一方、陸上地形調査は、300m×300m の範囲とし、8 月 21 日～8 月 26 日に調査を行った。無線施設の設置予定地であるグラントエタン地域（10m×10m の範囲）の陸上測量調査は 9 月 11 日に行った。これらの調査結果をまとめて図 2-2-2(12)-1、図 2-2-2(12)-2 及び図 2-2-2(12)-3 に示す。

图 2-2-2(12)-1 深浅测量、陆上地形测量结果
