第2章 プロジェクトを取り巻く状況

2-1 プロジェクトの実施体制

2-1-4 既存水産関連施設の現況

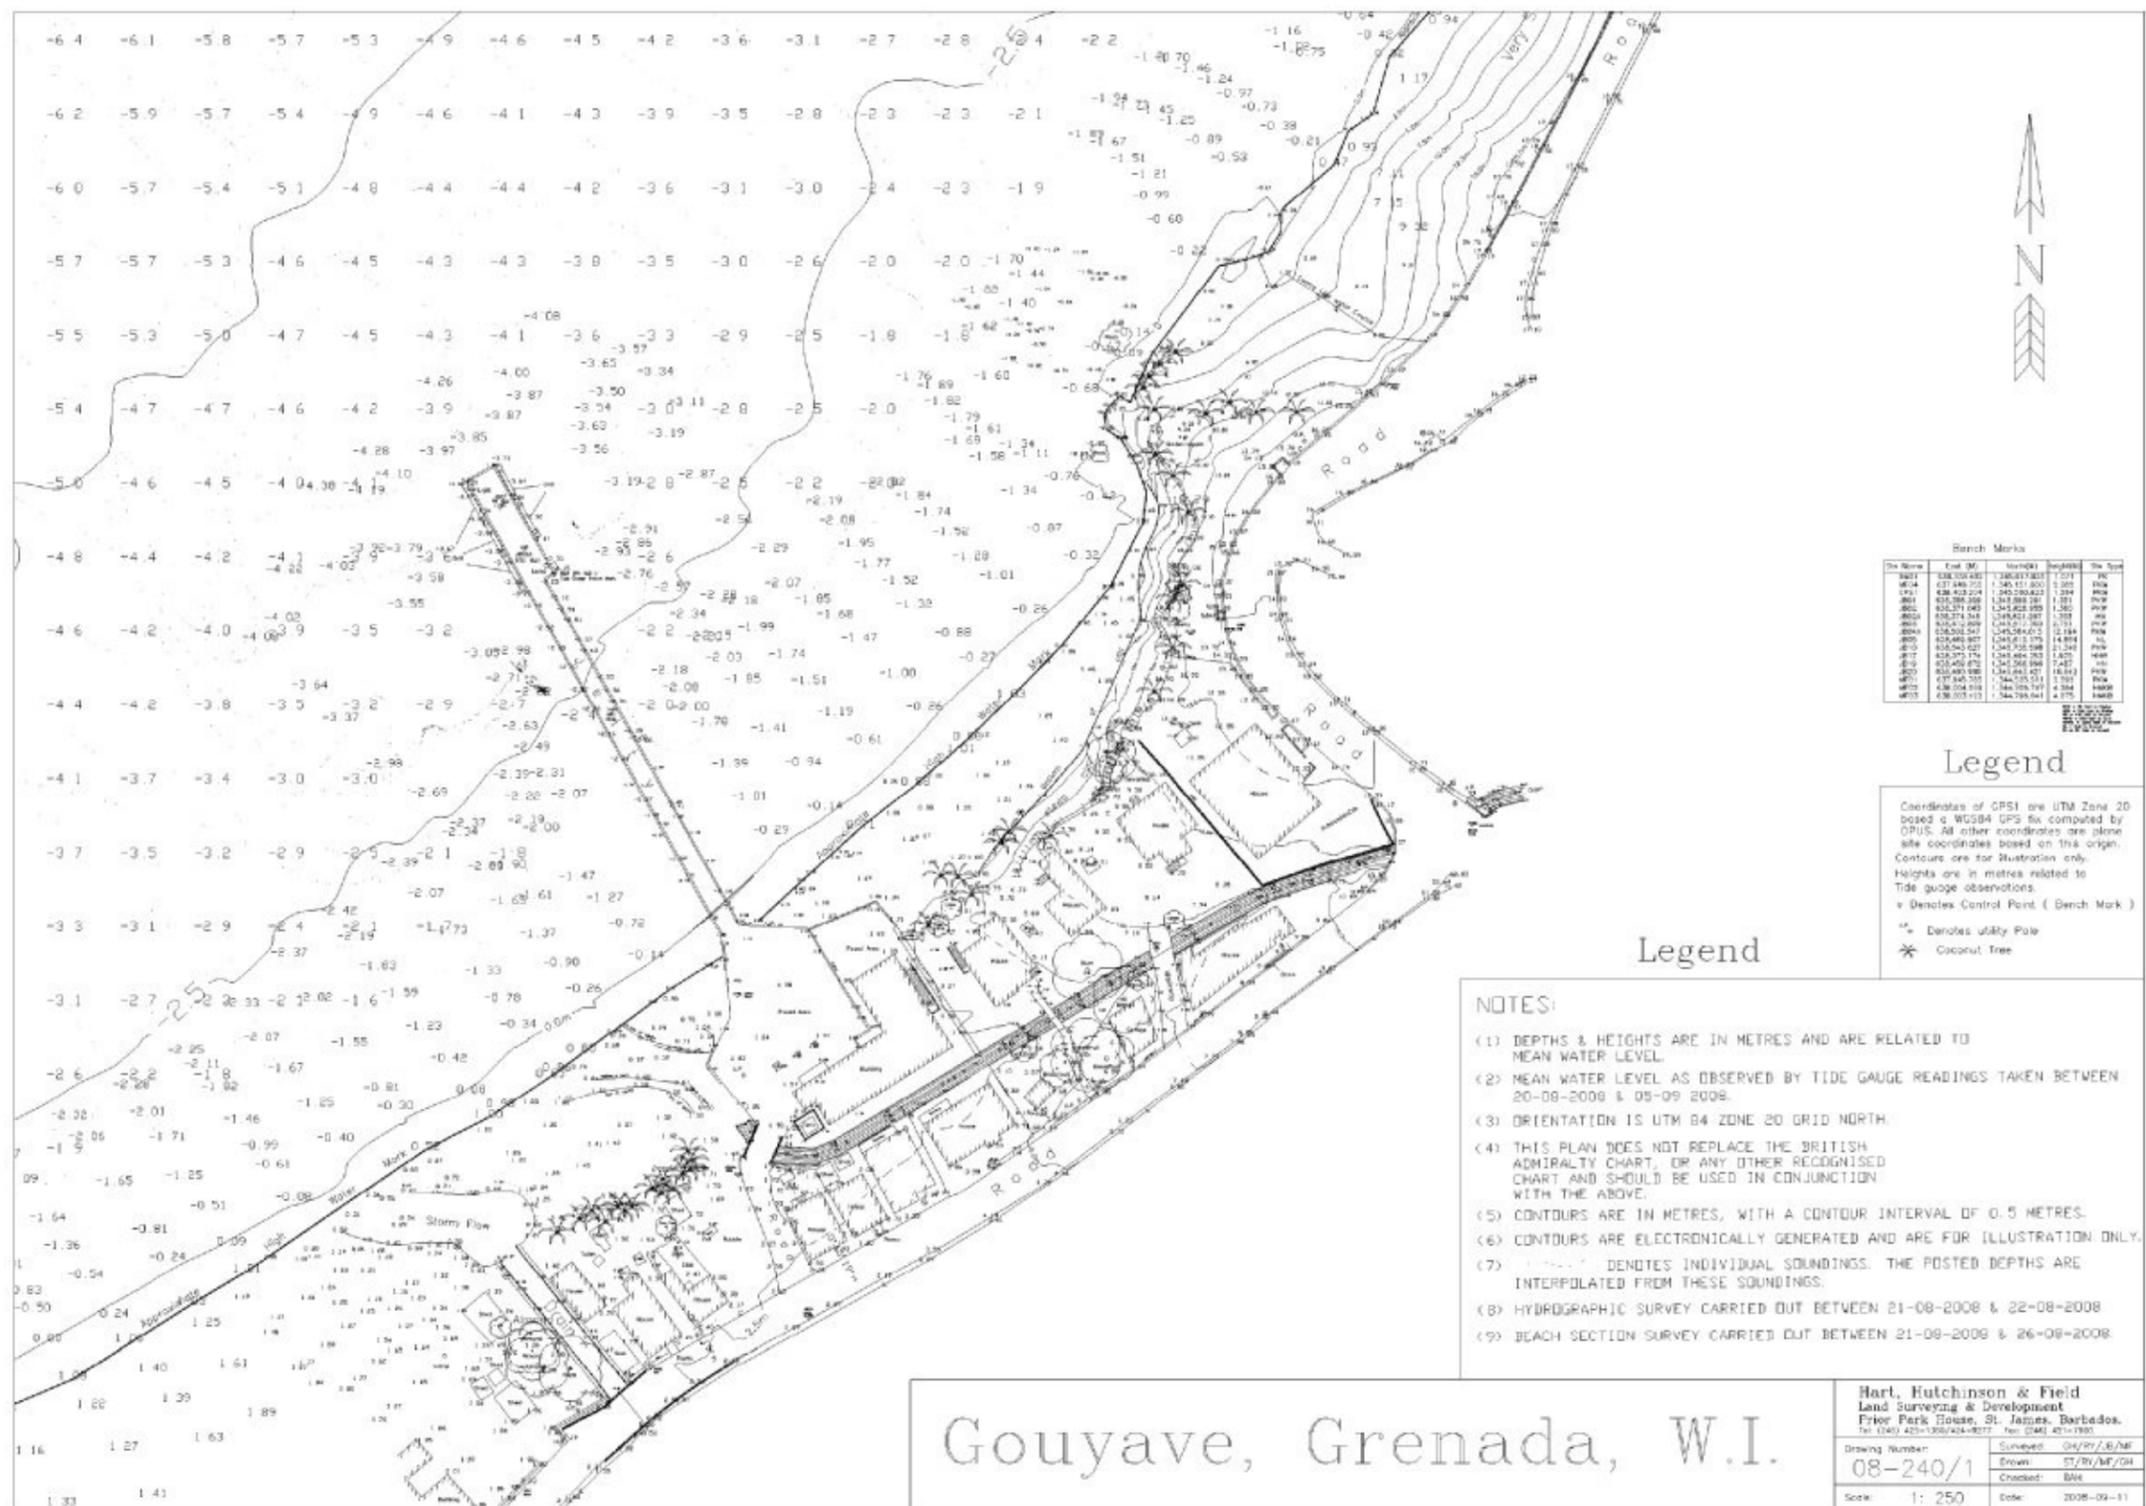
ゴープ地点周辺の深浅測量調査および陸上地形調査を行った。深浅測量調査範囲は、2000m×1000m の範囲とし、2008 年 8 月 21 日～8 月 22 に調査を行った。一方、陸上地形調査は、300m×300m の範囲とし、8 月 21 日～8 月 26 日に調査を行った。無線施設の設置予定地であるグラントエタン地域（10m×10m の範囲）の陸上測量調査は 9 月 11 日に行った。これらの調査結果をまとめて図 2-2-2(12)-1、図 2-2-2(12)-2 及び図 2-2-2(12)-3 に示す。

图 2-2-2(12)-2 深淺測量、陸上地形測量結果

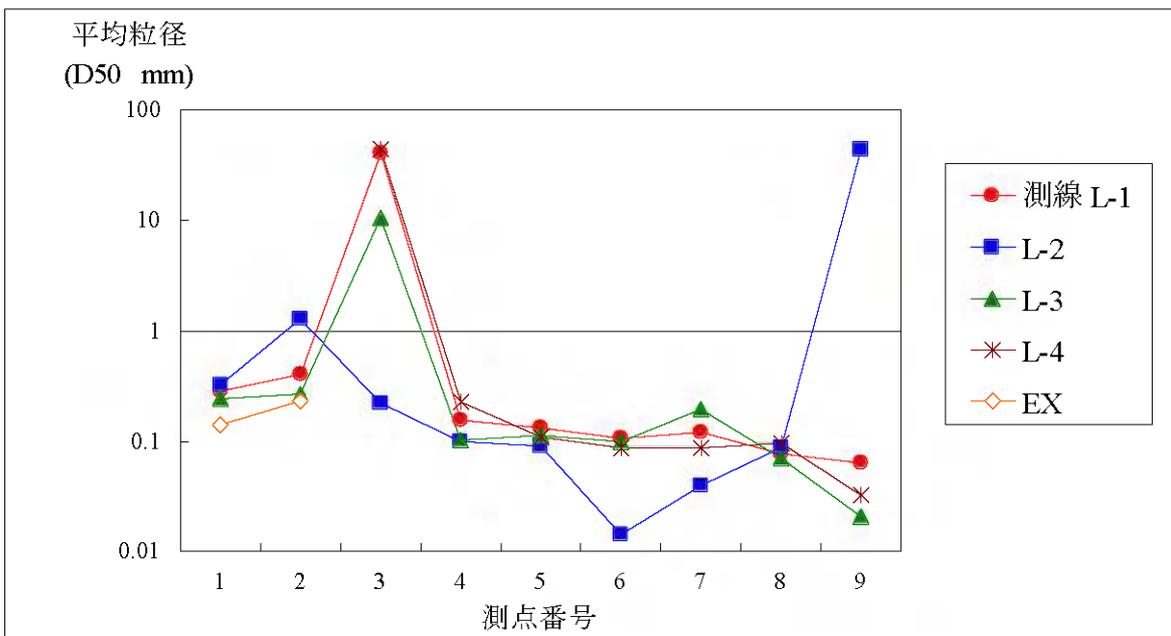
図 2-2-2(14) 底質平均粒径の分布図

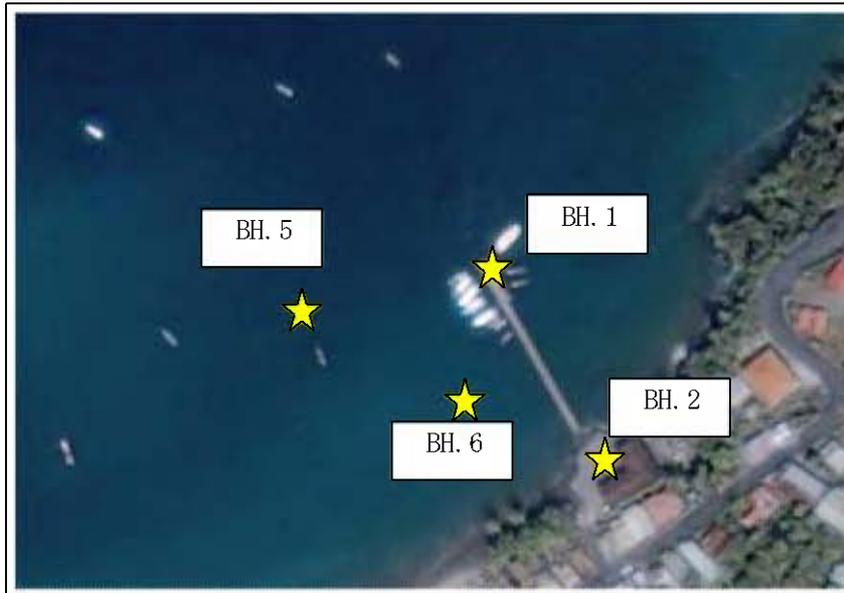
図 2-2-2(15)-1 ボーリング地点位置図 (BH. 1、BH. 2、BH. 5、BH. 6)

一方、新設棧橋の設置予定地点2地点(BH.5、BH.6)における地質調査の結果、N値は海底地盤から-6m以深では50以上、最大100以上の固い地層になっている。含水率は20～30%程度、比重は2.7～2.9程度である。また、中央粒径についてみると、先端部のBH.5では0.2～0.3mmであるのに対し、比較的浅いBH.6では0.2～30mmに分布している。最大粒径はBH.5では10mm、BH.6では40mm程度である。

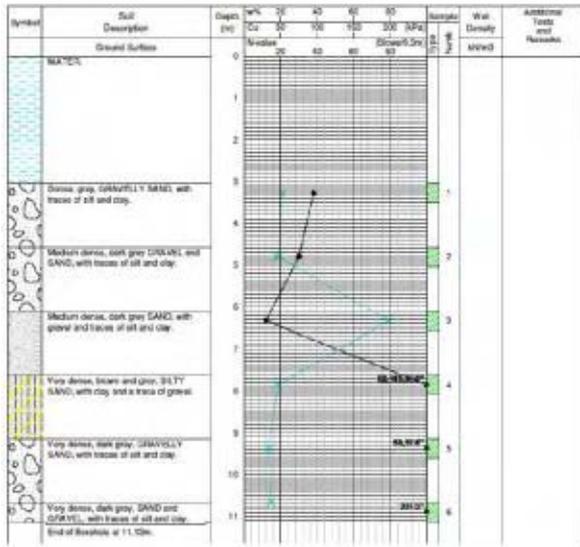
図 2-2-2(16)-1 BH.1 地点土質柱状図
(棧橋先端部)

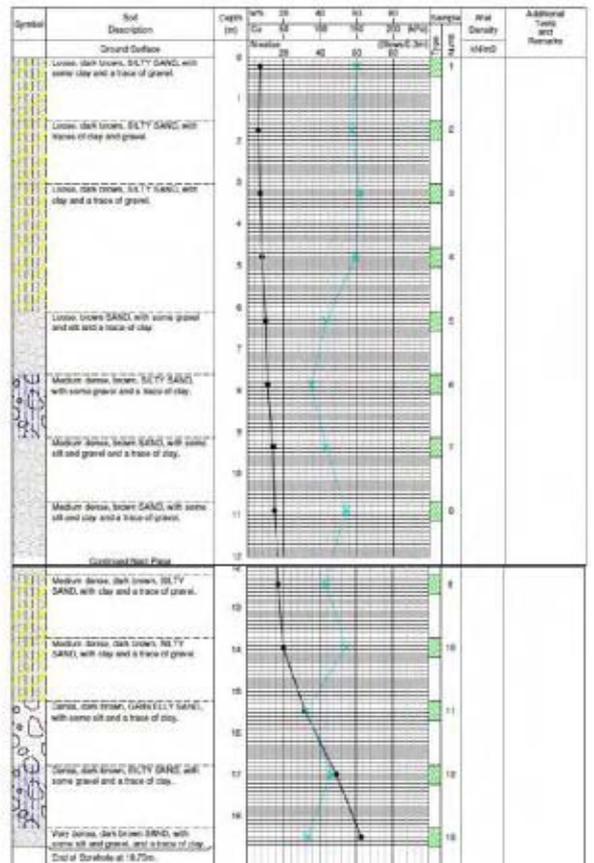
アンテナ施設の建設予定地(BH.4)では、地盤より6m付近まではシルト混じりの砂でN値は10以下である。これ以深もシルト混じりの砂層であるがN値は徐々に大きくなり、-15m以深では礫混じりの砂層で、N値も50以上となっている。含水率は40～60%、比重は2.2～2.8程度である。中央粒径は0.25mm程度で、最大粒径は40mm程度である。

図 2-2-2(16)-4 BH.4 地点土質柱状図
アンテナ施設建設予定地

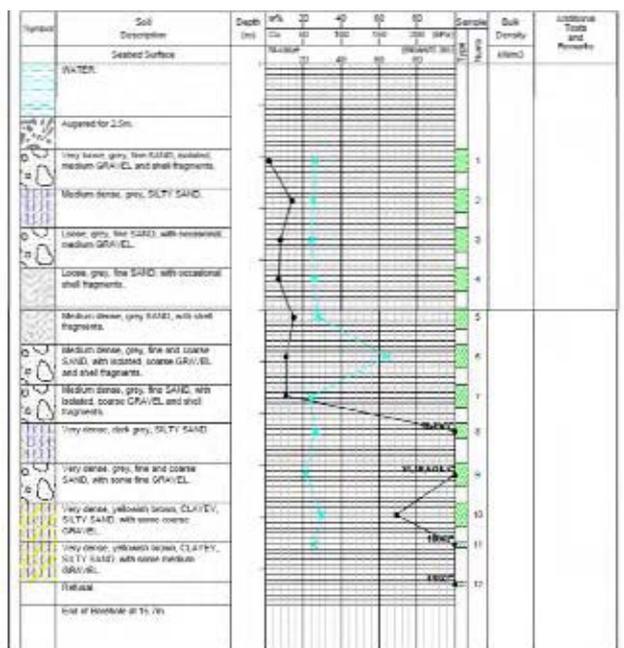
図 2-2-2(16)-5 BH.5 地点土質柱状図
新設栈橋先端部

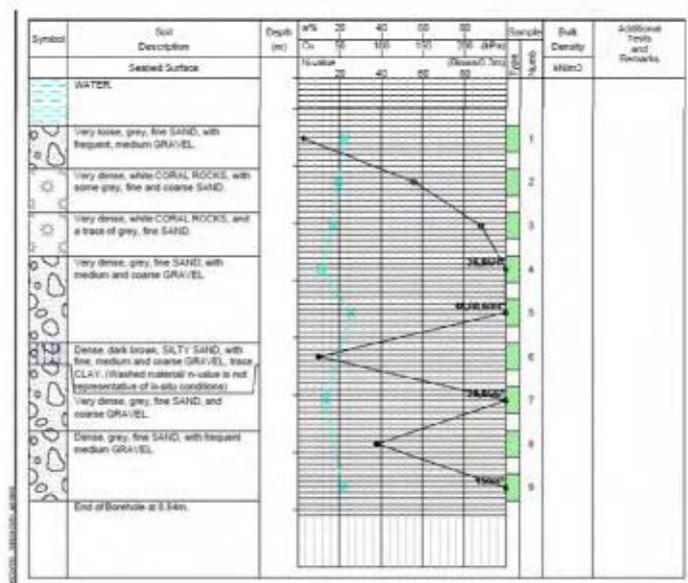
図 2-2-2(16)-6 BH.6 地点土質柱状図
新設栈橋中央部

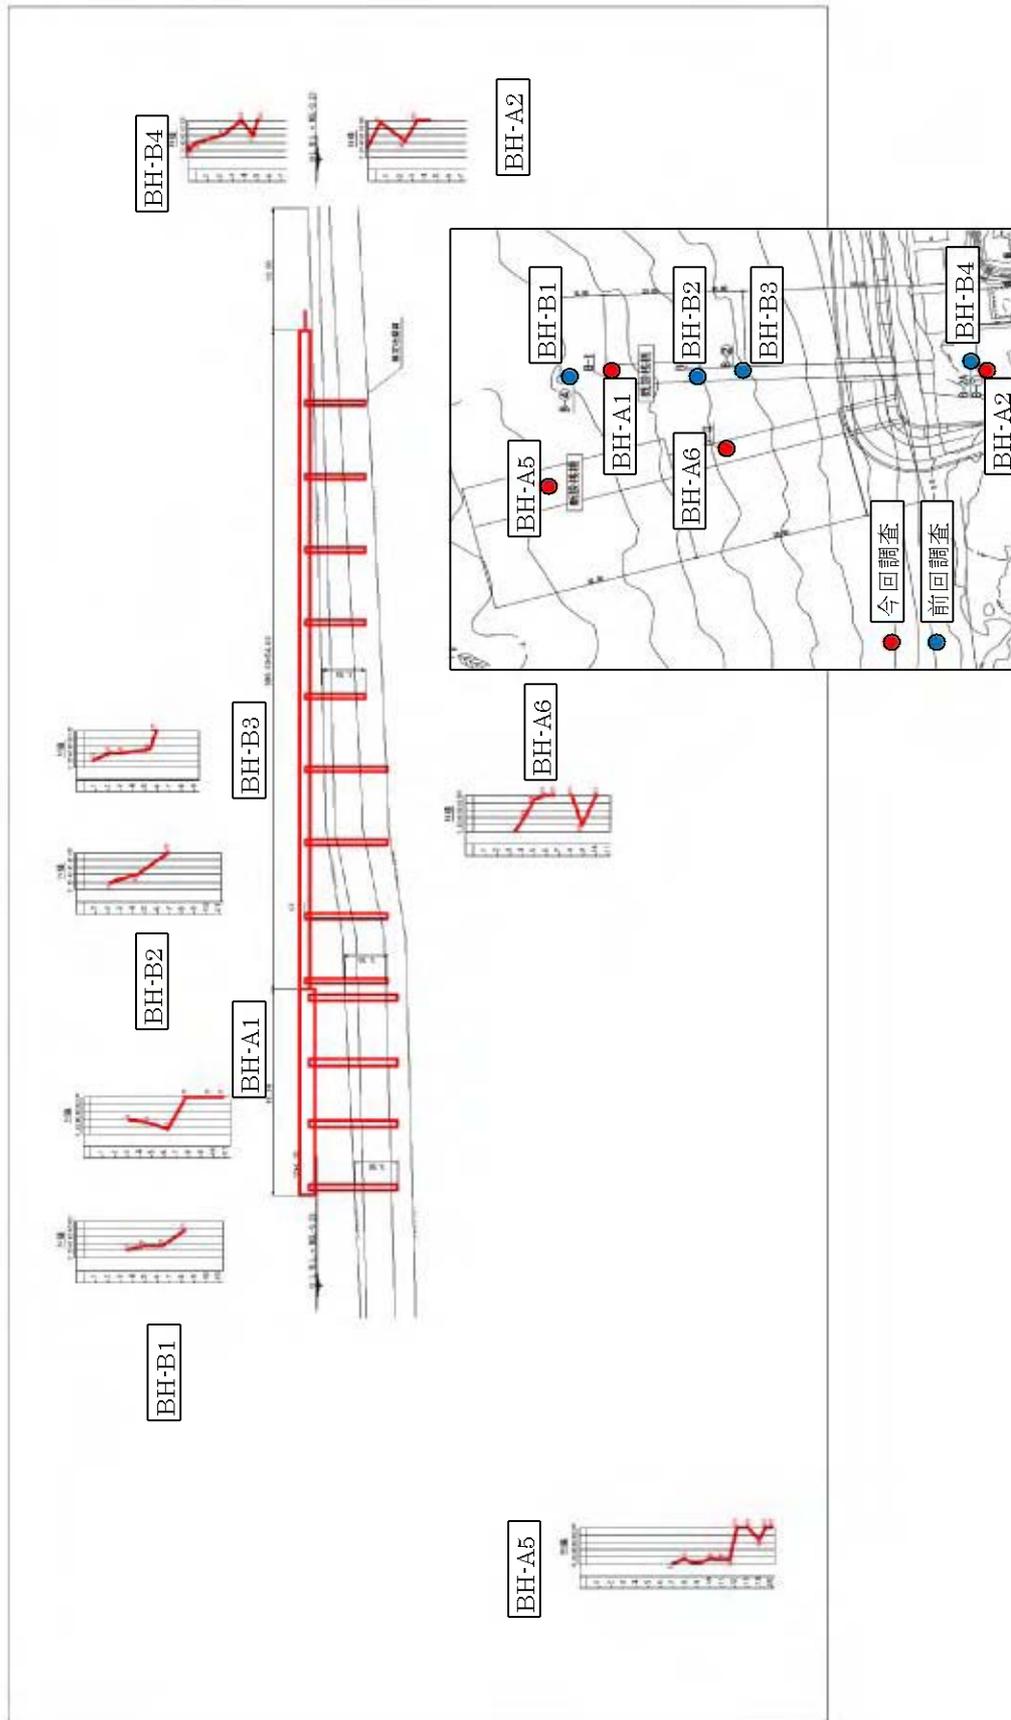
また、本協力準備調査結果に加え、1989年に行われた地質調査の結果と合わせて、ボーリング柱状図をまとめて示したものが図 2-2-2(17)である。この結果から、新設栈橋設置予定地点周辺の土質条件の概要をまとめると以下のとおりとなる。

対象地点は、水深によらず海底面下の深度により土質が変化するものとし、層厚約 3m 程度の上層は、礫混じり砂層で N 値が 20~40 程度、この下の層厚約 2.5m の下部砂層もやはり礫混じり砂層で N 値は 40~60 とする。これ以深は N 値 100 以上の強固な砂質地盤とする。

図 2-2-2.(17) 地質調査結果のまとめ (1989 年および今回の調査結果)

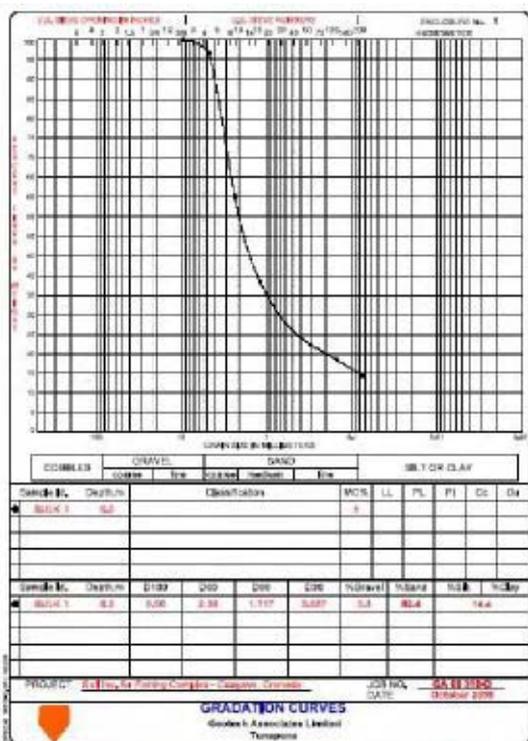
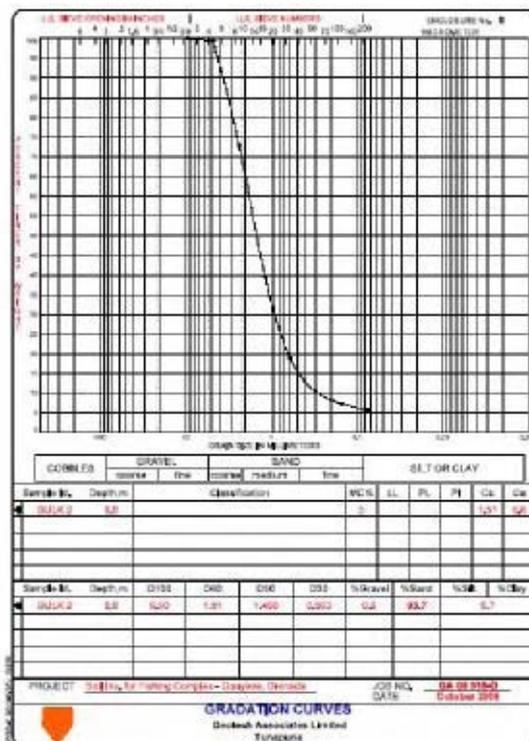
分析の結果、2箇所の採石場の砂の比重は2.8~3.0t/m³程度であった。各採石場の砂の粒径分布を図2-2-2(18)に示す。また、材料試験結果の一覧を表2-2-2(16)に示す。

図 2-2-2(18) 砂の粒径分布曲線

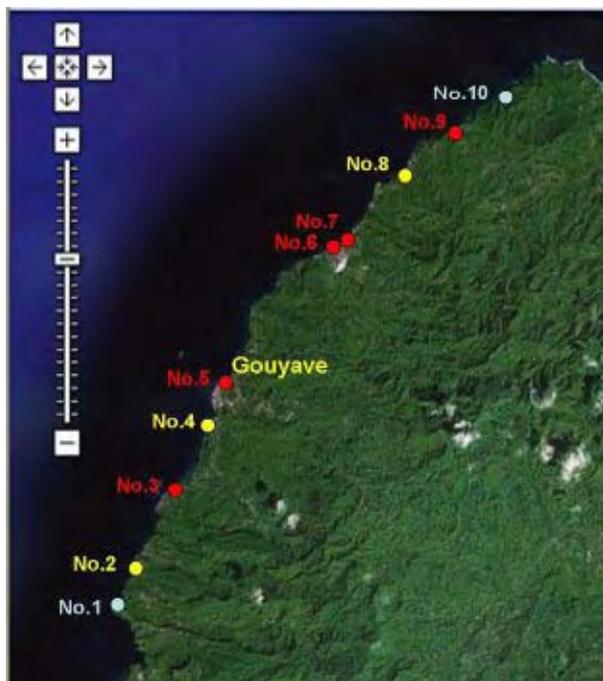
写真 2-2-2(1) グレナダ島北西部海岸の衛星写真 (ポケット・ビーチの存在する位置)

航空写真や地形図をもとに、「グ」国北西部海岸で砂浜があると思われる地点を抽出した。実際に現地踏査した結果、写真 2-2-2(1)に赤色で表示した地点には小規模な砂浜が存在していることを確認した。浜延長が数百 m から 2000m 程度の小規模な砂浜はポケット・ビーチと称され、明確な漂砂源はないが、汀線方向が卓越する入射波の波向きに直角の状態を保って砂浜が非常に安定しているという特長がある。

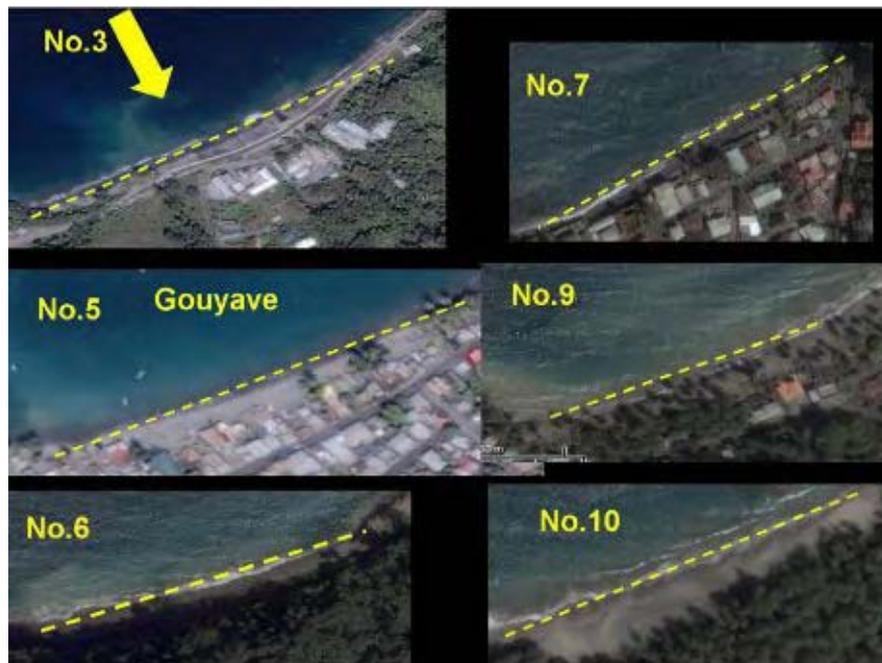
一方、写真 2-2-2(2)は、砂浜が存在していた地点について、汀線方向を航空写真上に破線を重ねて示したものである。この写真から、6 地点の砂浜 (ポケット・ビーチ) の汀線はほぼ平行になっていることが分かる。これらの汀線方向に対して直角の方向 (No.3 地点の写真中に示した矢印の方向 : N30°W 程度) が、この周辺海岸に入射する波浪の平均的な波向であると推定できる。

写真 2-2-2(2) ポケット・ビーチの汀線方向

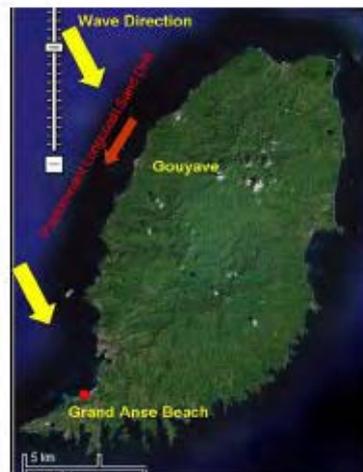
グレナダ本島の西海岸に來襲する波浪の平均的な波向きは、写真 2-2-2(3)に黄色の矢印で示した方向である。そうすると、海岸線の大まかな方向と波の入射方向がなす角度は直角ではなく約 45°になっているので、南下する方向（写真 2-2-2(3)中の赤色の矢印の方向）の漂砂移動が生じていることになる。つまり、北西海岸では全体に南下する漂砂が卓越しているが、局所的に海岸線が波の入射方向に対して直角になっている所で砂がトラップされ小規模の砂浜（つまりポケット・ビーチ）がつけられているといえる。

写真 2-2-2(3) グレナダ本島、北西海岸の平均的な波向きと沿岸漂砂の卓越方向

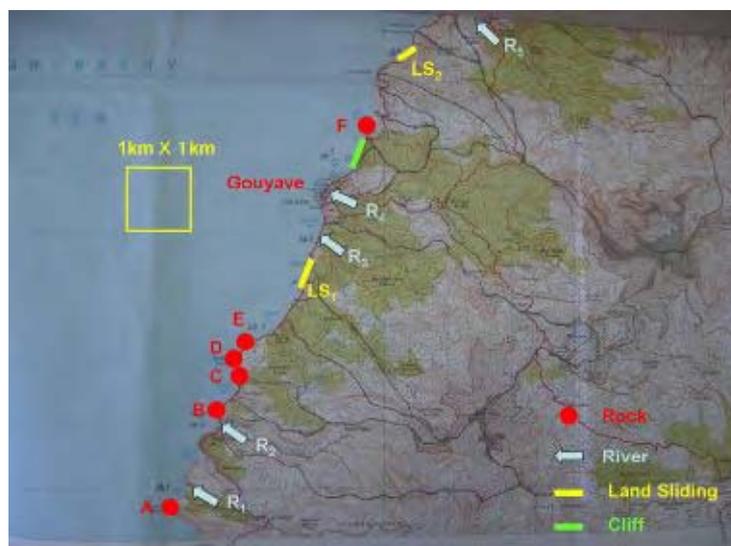
LS2 の場所では、道路が海岸沿いに建設されていて、その道路は捨石護岸で保護されている。かつては高い位置にアスファルト舗装の古い道路があったが、路肩が崩れたのである。

海岸で崖崩れが生じるとそれは、海岸への漂砂供給となる。崖崩れの場合は、毎年一定量の漂砂供給ではなく、何年か何十年かに一度のまとまった量の供給になる。

写真 2-2-2(4) 北西海岸の漂砂源

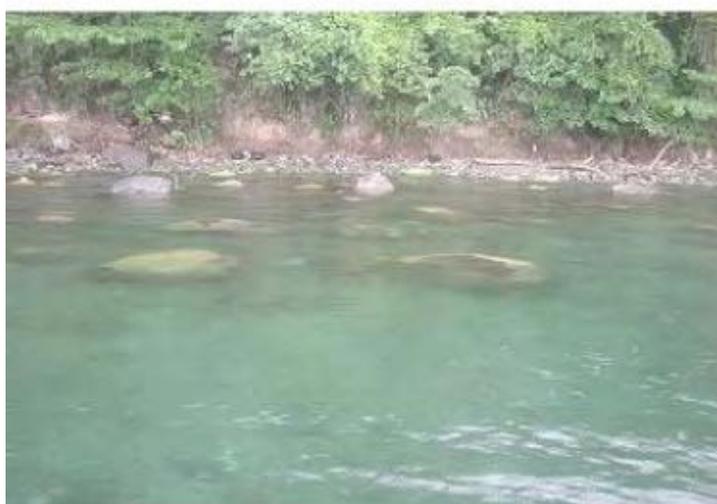
2万5千分の1の地形図には、A～Fの地点に灰色の線で小さな○が描かれていて「Rock」と記されている。実際に現場に行くと、水深3mくらいで崖から約50m沖合の範囲に直径が3～5m程度の岩が転がっていることが確認できた（写真2-2-2(5)参照）。

大きな転石が存在する場所（A～F）は、過去に何回か崖崩れが発生したのではないかと考えられる。崖崩れが発生すると、崩れた土砂は、一旦、前面海域に堆積するが、その後、砂のように細かな成分は、波の作用を受けて南方向へと運ばれる。また、玉石のような大きな粒径の石は、ときどき発生する時化時の高波により少しずつ南方向へ運ばれる。その結果、大きな岩だけが残されたと考えるのが妥当である。

写真 2-2-2(5) 北側海岸前面の海底状況（栈橋より約 250m 北側の地点）

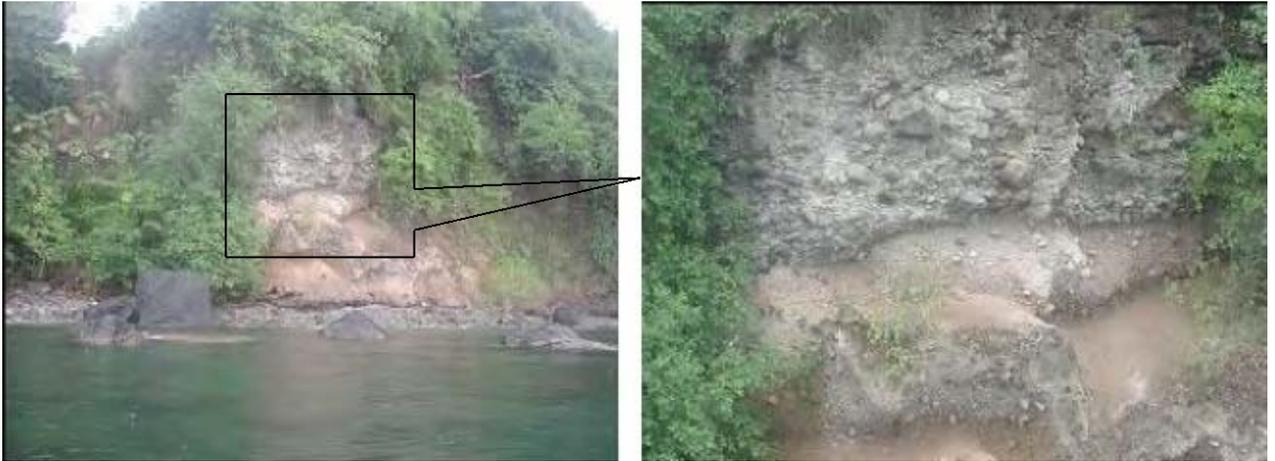
写真 2-2-2(4)中に緑の線で示した所の崖の露出部分（写真 2-2-2(6)参照）を見ての判断では、この辺りの海岸を構成している地盤は、砂の中に大小さまざまな大きさの角の取れた丸い石が含まれた砂礫石が隆起してできたものであると推定される。構造的には弱そうであり、恐らく、風雨によって少しずつ侵食を受ける。崖の根元には、玉石や所々大きな岩が転がっているが、砂は存在していない。崖から崩れ落ちた砂は、斜めに入射する波より早々に運び去られる。このような崖からの砂の供給は、量的には少ないが、コンスタントに止まることなく継続する。

写真 2-2-2(6) ゴープ周辺海岸の状況 (栈橋から約 300m 北側の地点)
