## 第 2 章 プロジェクトを取り巻く状況

### 2-1 プロジェクトの実施体制

本調査においては、図 2-3 に示すように中央駅ロータリー接続部を始点とし、ルムンバ通りとの接続部を終点とする、ポワ・ルー通り上の延長約 12.0km 区間について調査を行った。

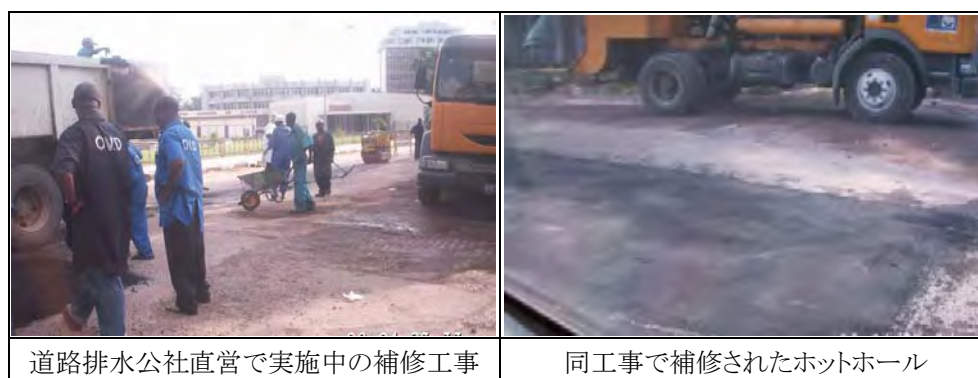
道路排水公社直営で実施中の補修工事

同工事で補修されたホットホール

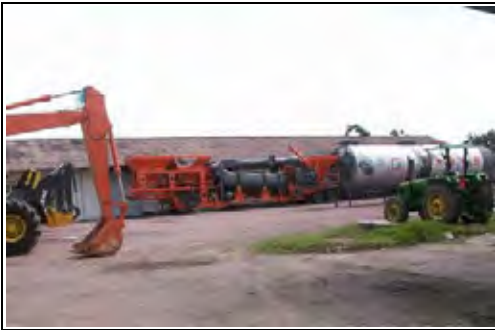
道路公社の機械局にストックされている移動式アスファルトプラント(地方支局に回される)

道路公社の作業所は、全国14にわたる支部の中央機械センター的役割を果たしており、オーバーホール等に対応できる修理工場も併設されている。過去、日本が供与した建設機械は道路排水公社の管理であったため、この作業所には残っていないが、道路公社直営工事用の新品建設機械、移動式アスファルトプラントが保管されている（ただし、これらの建設機械は、地方道の整備に使用されるものであり、本プロジェクトの工事に使用することは物理的に困難である）。

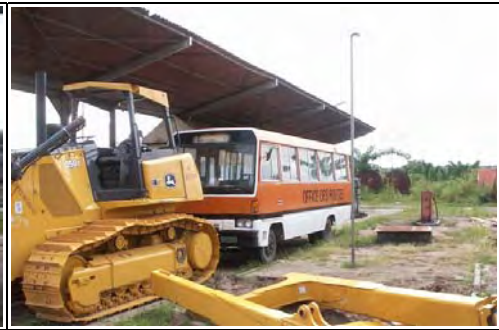
道路公社の機械局に保管されている小型ブルドーザとマイクロバス

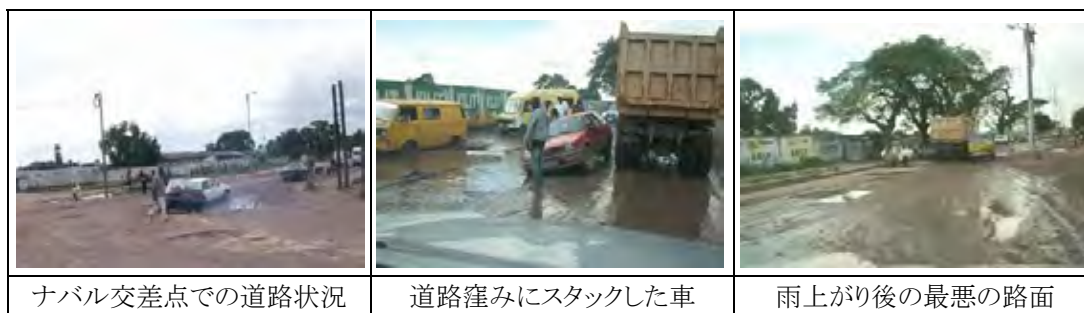
表 2-5 渋滞発生の原因

既存道路の混雑状況を確認するために、交通のピークにあたる時間帯に対象区間を通過したところ、概ね1時間程度を要した。また、対象区間の交通流で特徴的なのは、交通渋滞が自然渋滞ではなく、路面が極端に悪い特定場所（10カ所）で渋滞が起きていることである。その他、車道に停車する故障車による通行の阻害、車道にはみ出して走行する人力車、車道上に停車して乗客が降り降りするバス・タクシー、ナバル交差点及び14番通り交差点での左折待ち車両による通行遮断が、渋滞の原因として挙げられる。以下に、渋滞の原因等の分析結果を示す。

事態発生の根本原因	原因から起こる結果	事象	走行上の不都合
対象道路の維持管理がなされていない。	10カ所路面が全損しており、減速を余儀なくされる。	渋滞が発生する。	走行時間がかかる。
右折左折がコントロールされていない。	右折車の滞留する余裕がない。		
輸送コストが車両より安いため利用者が多い。	人力荷車が多い		
道路が閉鎖される際のう回路がない。	工事により車道全面通過禁止区間があり、サイドスペースの通行を余儀なくされる。		
維持管理がなされていない。	舗装が全損し、水が滞留する。		
交通マナーが徹底していない。	割り込み、反対車線走行が頻繁に起こる。	歩行者が多い。	スペースのない所で、車道を歩き交通障害となる。
空港方面の住民がGOMBEに多く通勤・通学している。	対象道路に来るバス等はすでに満員状態で歩行を強制される		
技術仕様がそろっていない状態で建設された。工事の出来型が悪い。	道路の舗装構造が貧弱	重車両により、破損が促進される。	近々交通障害となる。
電柱と道路照明機能を共用した設計	電柱が道路の中間点近くにある。		路肩内に建設されており、一種の交通障害となっている。
工場、港への物資輸送を鉄道に依存していた。	利用頻度が低いにも関わらず、成行きに任せて放置。	維持管理されていない鉄道交差となっている。	交差点が破損しているのので、減速を余儀なくされる。
トラックの積載をより高くしてきている	跨線橋に衝突する。	跨線橋及び積み荷を傷める。	高く荷を積んだ車両は通行不可である。
対象道路の維持管理がなされていない。	対象道路の状態が悪い。	ルムンバ通りを迂回して町に行っている。	対象道路の走行により車を傷める。
空港方面へ住居地の拡大が進んでいる	バス運行回数が増えている。	バス停が設けられていない。	バスが無秩序に停車し客の乗降をするため、交通の流れを妨げている。
自動車整備が不十分	対象道路で車両故障が頻繁に起こる。	故障車を脇に止める道路幅に余裕がない。	故障車が交通の流れを妨げている。

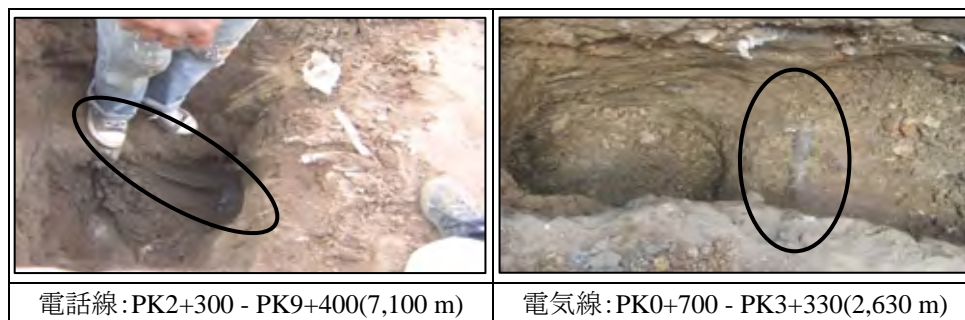
表 2-7 地中に存在する電話線・電気線

関連機関への聞き取り調査と試掘調査により、道路と並行して石油パイプライン、電線、電話線、水道管が埋設されていることが確認されている。石油パイプラインは、主に対象区間の西側の歩道下を通っており、片側 1 車線の場合は支障物件とはならないが、片側 2 車線の場合は確実に移設が必要となる。一方、水道管は石油パイプラインと反対の沿道に埋設されているが、移設の必要はない。以下に示す地下埋設の電線、電話線は部分的に移設が必要となる。

PK0+700～PK3+330の2,630mの区間に埋設されている電線は、右側側溝の掘削を行う際に障害となることが予想されるため、移設が不可欠となる。

PK2+300～PK9+400(7,100m)の区間に埋設されている電話線は、既設道路舗装の右端にあり、土被りも0.20m～0.50mと小さい。計画道路では、車道または路肩にあたることから移設が必要となる。その一方、現在埋設されている電話線は所々で部品が盗難の被害にあい、キンシャサ市内の電話網が故障中であるために利用できない状態となっている。キンシャサ市内では携帯電話が普及(電話利用者の約90%が利用)しており、固定電話は特定の工場や住居で使用されているとのことであるが、その利用者数は、電話利用者のうち10%に満たないという状況となっている。また、「コ」国政府は国内のファイバーケーブルを近代化(ADSL)するために、「コ」国政府が総額32百万US\$を拠出して必要な資機材を既に調達している。このプロジェクトは2008年8月に資機材の調達が開始され、既存の電話線網の入れ替えのための敷設工事は中国の建設会社が受注している。プロジェクトの対象となっているのは、バコンゴ(Mouanda - Datam - Kimpese - Kasangulu - Kinshasa)とキンシャサ市内で、現在、バコンゴ地域から工事を開始している。このプロジェクトの実施機関であるOCPTによると、パワールー通りに埋設されている電話線も入れ替えの対象であるが、その工事着手時期は2011年から2012年頃に予定されているとのことであるが、現段階では未確定な状態である。

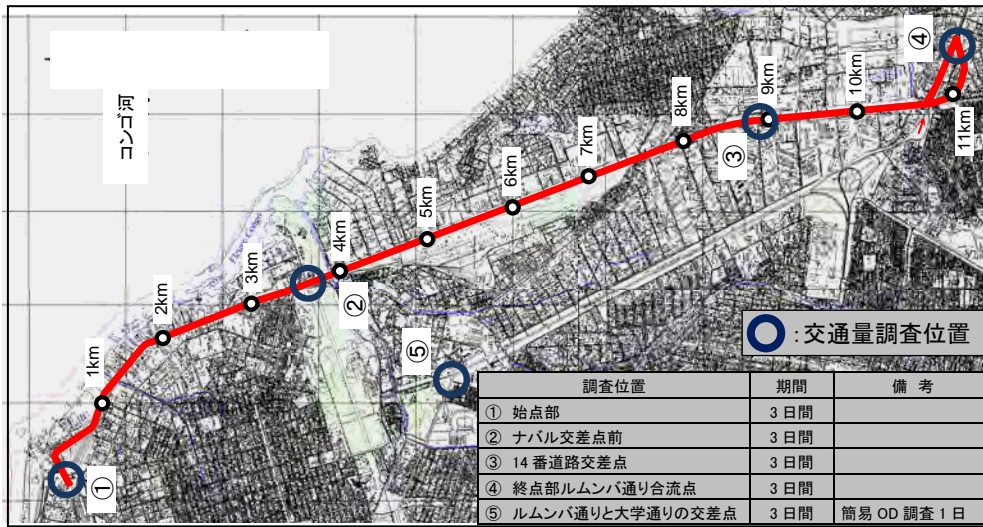
図 2-6 交通量調査位置図

2009年3月18日(水)から3月20日(金)の3日間、下表の5地点において現況交通量を把握する目的で方向別、車種別に交通量調査を実施した。また3月19日にはルンバ通りからポワ・ルー通りへの転換交通量を予測するために、ルンバ通りと大学通りの交差点付近で簡易起終点調査

(Original destination: 以下 OD と記す) を行った。交通量調査の実施場所は、下図のとおりである。
