資料 5 事業事前計画表（基本設計時）

<p>1. 案件名</p>
<p>スリランカ国東部州 5 橋架け替え計画</p>
<p>2. 要請の背景（協力の必要性、位置付け）</p>
<p>「ス」国東部州は、反政府勢力であるタミル・イーラム解放の虎（LTTE）との 20 年以上にわたる内戦と、2004 年 12 月に発生したインド洋大津波により甚大な被害を受けた地域である。これに対して、我が国は大津波の被害を受けた同地域の再建支援を目的とし、2005 年から 2006 年にかけて国道 4 号線および 15 号線上にある 4 箇所のコースウェイの緊急復旧を含む緊急開発調査「東部幹線道路復旧・復興支援プロジェクト」を実施し、4 箇所のコースウェイの内 3 箇所については復旧工事が実施された。しかし、対象コースウェイの一つであったパニチャンケニ・コースウェイは、LTTE との内戦に伴う治安の悪化により工事を断念した。その後、2007 年 7 月の政府軍制圧により LTTE 支配下から完全に解放されたが、これまでの内戦の影響と大津波被害により、道路や橋梁をはじめとするインフラの損傷が激しい状況である。特に橋梁については、英国植民地時代に建設されてから既に 60 年以上が経過しているものもあり、また内戦中は十分な維持管理を行えなかったことから、車両の円滑な通行に支障をきたす橋梁が点在している。「ス」国政府は同地域を同国開発上、最重要地域として位置づけており、人・物の移動・交通増加を通じた同地域発展および和平定着を実現するためには、損傷したインフラの再構築とそれに伴う交通アクセスの改善が必須となっている。</p> <p>本調査対象橋梁は、国道 5 号線上の 4 橋および国道 15 号線上の 1 橋であるが、これらはみな A 規格国道上にあるにもかかわらず、幅員不足のため相互通行が不可能である。また、対象地域の治安状況の回復や津波被害復旧事業の進捗の観点からも、橋梁改修の必要性・緊急性がある。</p>
<p>3. プロジェクト全体計画概要</p>
<p>(1) プロジェクト全体計画の目標（裨益対象の範囲及び規模）</p> <ul style="list-style-type: none"> ① コロンボ及び中部州から東部州へのアクセス改善 ② 東部州における幹線国道のうち、国道 5 号線及び 15 号線上の 5 橋の 2 車線化 ③ 裨益対象 <ul style="list-style-type: none"> 直接裨益：アンパラ県、バティカロア県の住民約 114 万人 間接裨益：トリンコマレ県を含む東部州の住民 149 万人 <p>(2) プロジェクト全体計画の成果</p> <ul style="list-style-type: none"> ① <u>幹線国道上の 5

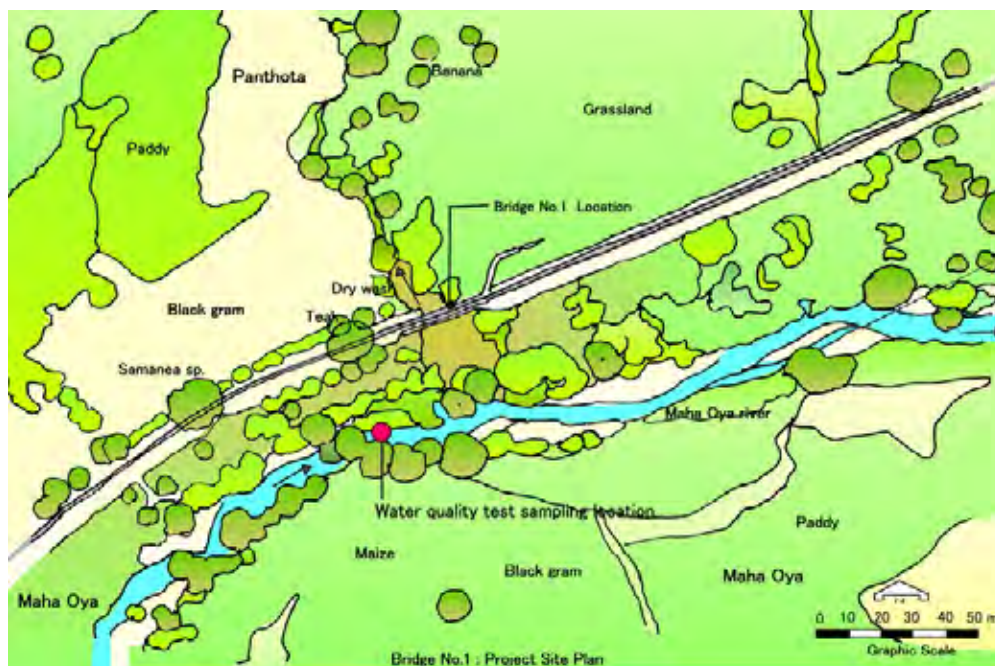
図 1.1 橋梁 No.1 地点の測定位置図

① 測定場所：橋梁 No.1（RDA. Bridge No.240/4） 2009 年 3 月 14 日 10:00AM 測定（測定場所は図 1.1 に示す。）

③ 周辺概況：国道 A5 に位置し、周辺環境は農地（稲作、穀物類耕作）、牧草地、が主要な土地利用形態である。国道から離れてチークの植林が展開する。測定地点では国道に平行しているがマハオヤ（Maha Oya）川は南から北に向かって流れる。架橋地点は洪水時にマハオヤ川から溢れた水が水路を流下する。調査時点では水無川であり、水系部には禾本科植物を中心に灌木群の植生となっている。

- ④ 流況等：流水幅は 5m～10m で、水深は浅く砂洲が形成され、最深部で 40cm 前後である。降雨の影響で濁りがあり河床がやや見えにくい。流速は 25cm/sec 程度でせせらぎ状態となっている。3 月 1 日の概況調査では河床が見えるほど透視度があり、小魚類（3cm 程度）群が確認された。灌漑用水として利用されている。
- ⑤ 気象概要：測定日の時刻は晴れ、但し 4 日前（3 月 10 日）に周辺で降雨が報告されている。

No.	項目	単位	測定値	備考
1	気温	℃	29.0	
2	水温	℃	28.2	
3	pH		7.4	
4	電気伝導率 (NaCl)	S/m	11.1	
5	(塩分濃度)	%	0.006	電気伝導率より換算
6	濁度	NTU (mg/l)	8.5	
7	溶存酸素濃度 (DO)	mg/l	5.5	
8	溶存酸素要求量 (BDO)	mg/l	1.0	
9	科学的酸素要求量 (CDO)	mg/l	2.0	
10	透視度	cm	45 以上	
11	(浮遊物質) (SS)	mg/l	13.9 未満	透視度より換算
12	油類		無し	可視判定による
13	大腸菌群数	n/ml	20

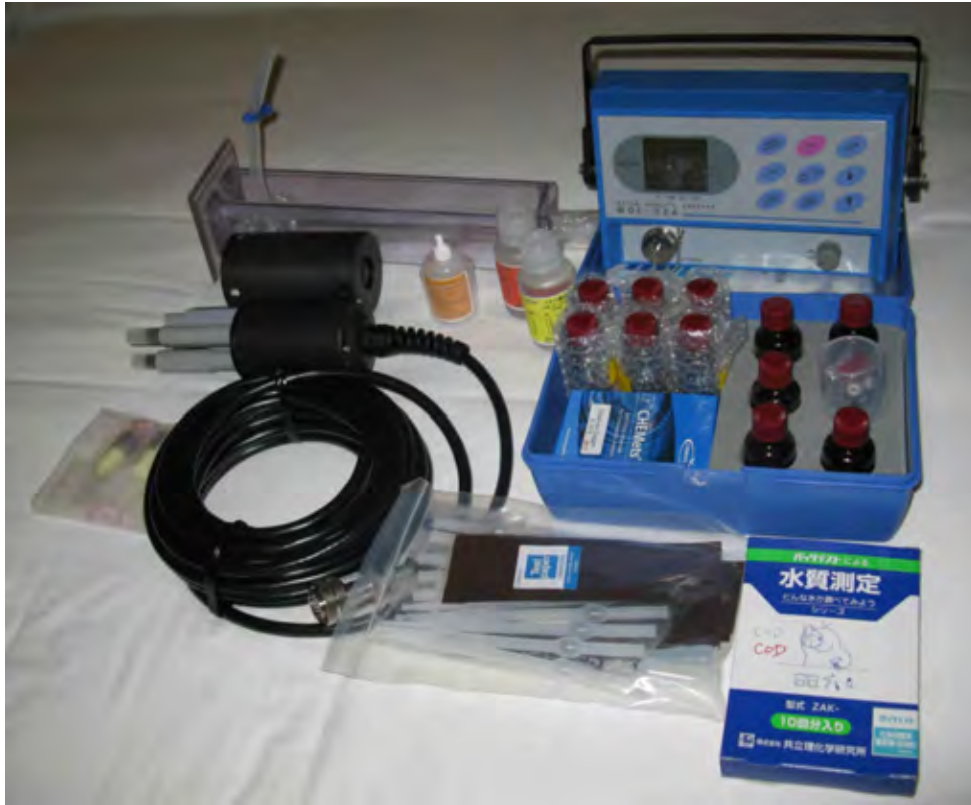
1. 調査用水質分析器、センサー及び分析試薬等の装備写真

現地水質検査に使用した水質分析器、センサー及び分析試薬等の装備の写真は以下に示す。

水質分析器：水質チェッカーWQC-22A（製造：DKK-TOA Corporation）

水質分析器は指示部本体とセンサー部及び付属品で構成されている。

測定内容：pH、水温、電気伝導度（塩分濃度換算計測）、DO、濁度の 5 項目の測定が可能。

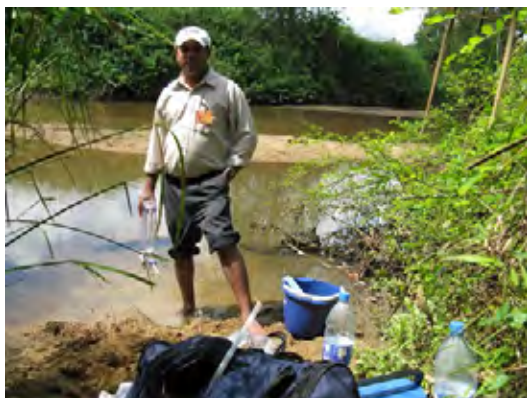
2.1 橋梁 No.1 (RDA. 橋梁番号 240/4)

調査日時：3月14日 10:00AM

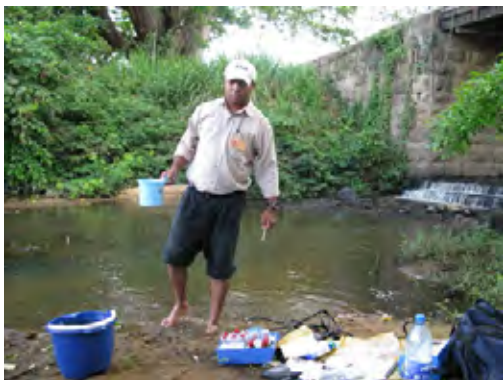
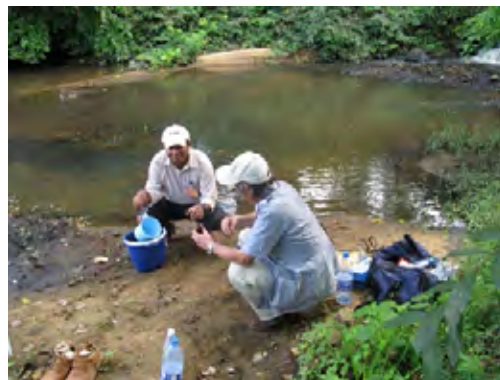
2.2-1 橋梁 No.2 (RDA. 橋梁番号 241/2)

調査日時 : 3 月 14 日 10:40AM

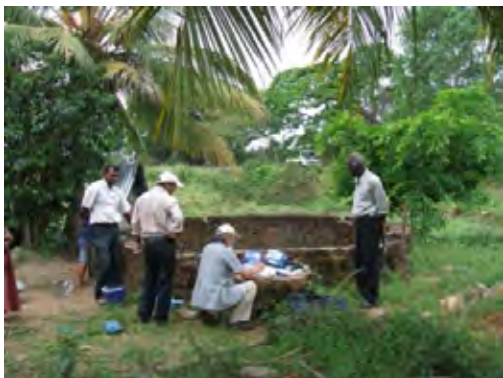
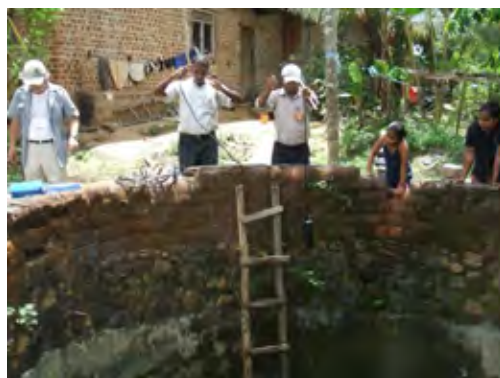
2.2-2 農家の井戸 : 橋梁 No.2 周辺部 (RDA. 橋梁番号 241/4)

調査日時 : 3 月 14 日 11:30AM

- ① 測定場所：井戸 (橋梁 No.2 の周辺部) 2009 年 3 月 14 日 11.30AM 測定 (測定場所は位置図参照)
- ② 測定者：田中廣、ガジャンダー (RDA 環境担当)
- ③ 周辺概況：国道 A5 より約 300m に位置する農家の井戸である。周辺は 3 世帯の農家が位置する。飲料用の井戸として利用している。井戸の周辺は農家の果樹等の庭である。
- ④ 流況等：井戸の直径は約 4m のコンクリート造の大きな浅井戸である。地上から約 3.5m で井戸の水面があり地下水位は高い地域となっている。水面には緑藻が繁茂した状態となっている。
- ⑤ 気象概要：測定日の時刻は晴れ、但し 4 日前 (3 月 10 日) に周辺で降雨が報告されている。

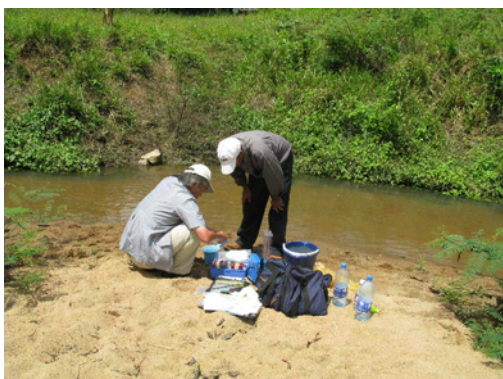
2.3 橋梁 No.3 (RDA. 橋梁番号 247/2)

調査日時 : 3 月 13 日 11:00AM

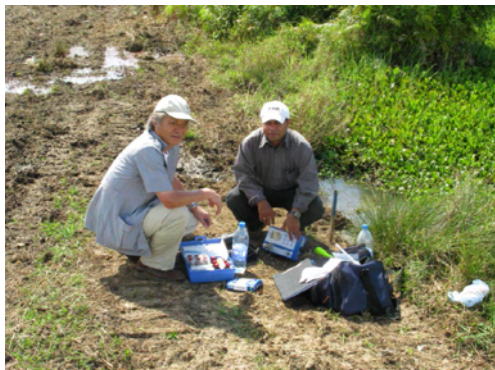
2.4 橋梁 No.4 (RDA. 橋梁番号 283/7)

調査日時 : 3 月 13 日 9:15AM

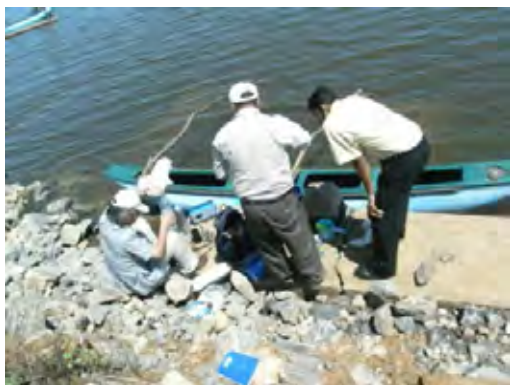
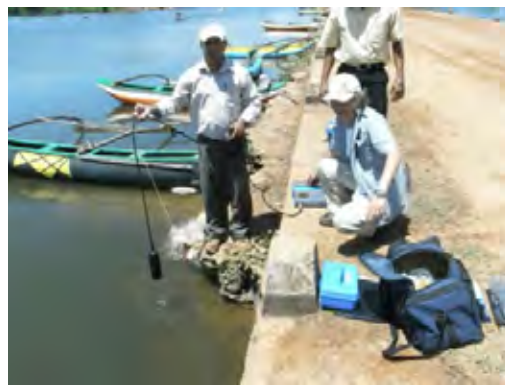
2.5-1 橋梁 No.5-1 (RDA. 橋梁番号 59/1)

調査日時 : 3 月 12 日 10:30 AM

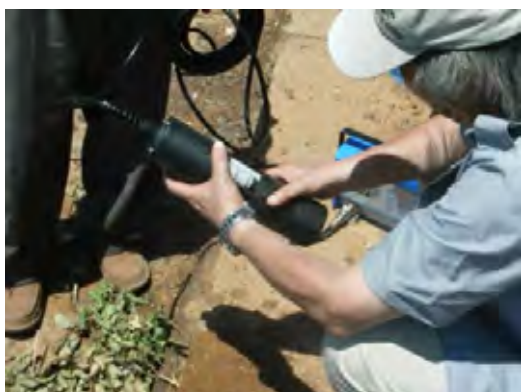
2.5-2 橋梁 No.5-2 (RDA. 橋梁番号 59/1)

調査日時 : 3 月 12 日 11:20AM
