コンゴ民主共和国  
水道公社 (REGIDESO)

コンゴ民主共和国  
キンシャサ市州給水システム緊急改善  
及びンガリエマ浄水場拡張計画  
準備調査報告書

独立行政法人国際協力機構  
(JICA)

株式会社 東京設計事務所

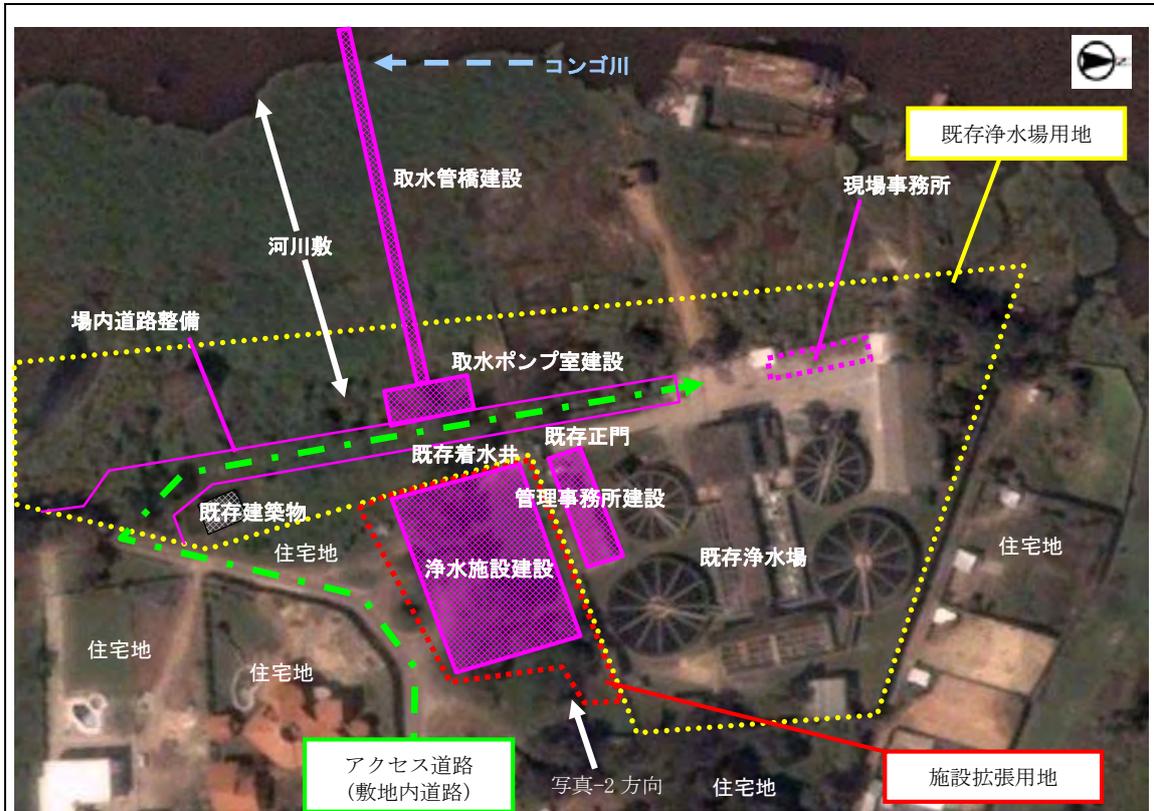
写真-1 現況施設及び拡張施設の配置計画

コンゴ川（写真上部）の原水を取水施設（取水管、取水ポンプ）にて汲み上げ、浄水施設に導水し処理を行う。  
 拡張用地は、既存浄水場（写真黄線内）に隣接した用地を確保（写真赤線内）するが、敷地面積に制限があること、住宅地に近接しているため騒音に配慮することが必要である。  
 既存浄水場へのアクセスは、公道から Utex Africa の敷地内に入り敷地内の専用道路を利用する。

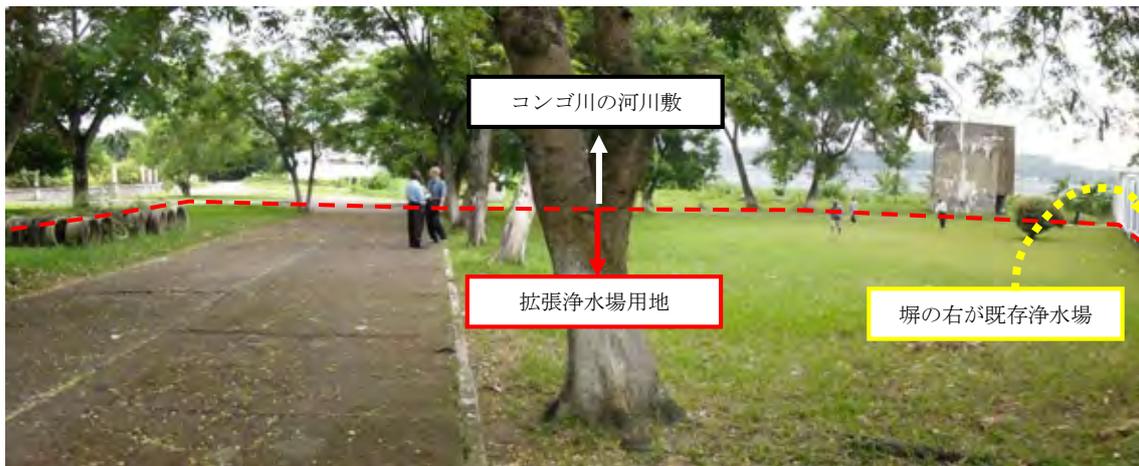
写真-2 拡張浄水場用地全景

拡張浄水場の用地全景を示す。用地内には構造物はなく障害物は少ない。

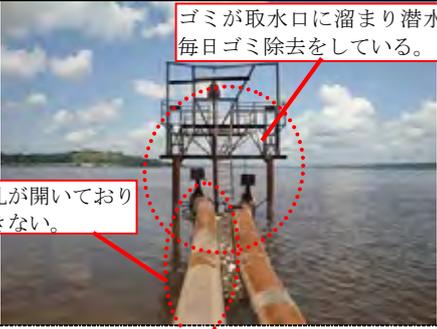
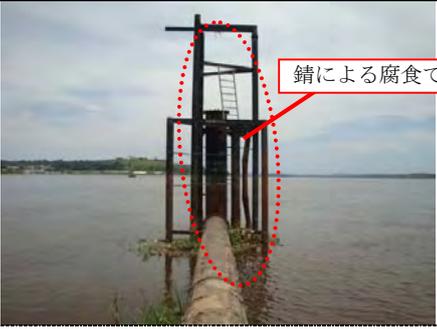
<p><b>写真-3 コンゴ川に突出した既存取水管 No. 1</b>          既存取水管は、鋼管に孔が開いており使用できない。ゴミが取水口に溜まるため潜水夫がゴミ除去をしている。</p>	<p><b>写真-4 コンゴ川に突き出た最下流の取水管 No. 2</b>          鋼製の支持材が錆により腐食して危険である。現在は稼働していない。</p>

①最下流のNo.2取水施設は、取水管の腐食により穴が開いており、サイフォンが機能しないことから現在は使用されておらず、水中モーターポンプも撤去されている。取水管の腐食に対しては、ゴムバンドを巻いて対応しているが根本的な解決に至っていない。

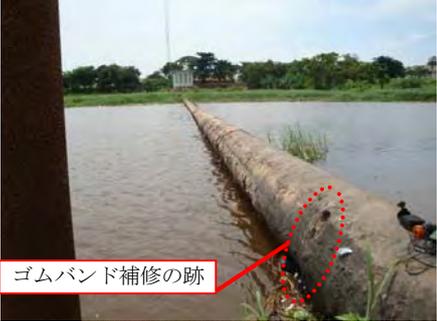
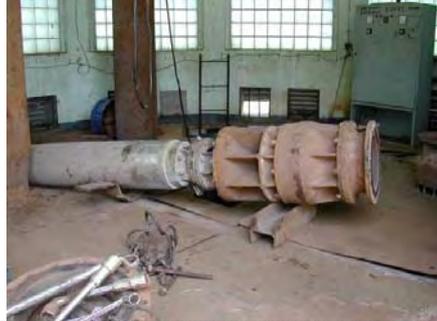
<p><b>写真-5 最下流の取水塔 No. 2 (稼働していない)</b>          鋼管の穴をゴムバンドで補修した跡がある。サイフォンが機能しないため稼働していない。</p>	<p><b>写真-6 取水塔 No. 1 の水中ポンプ</b>          水中ポンプが故障したため撤去中の様子。水中ポンプは REGIDESO では修理ができないため維持管理面に難がある。</p>

③一番上流側の No. 3 取水施設は、2004 年に REGIDESO により建設された取水施設であり、浄水場に最も近い位置にある。No. 1 及び No. 2 の取水施設との大きな違いは、水中モーターポンプではなく、横軸ポンプを採用しており中古ポンプが設置されている。水中モーターポンプは故障すると水密性の問題があるため REGIDESO では修理ができないことから、横軸ポンプの方が維持管理が容易とのことである。

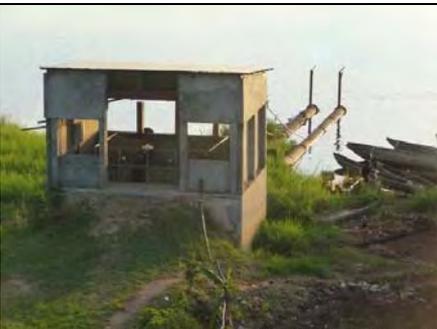
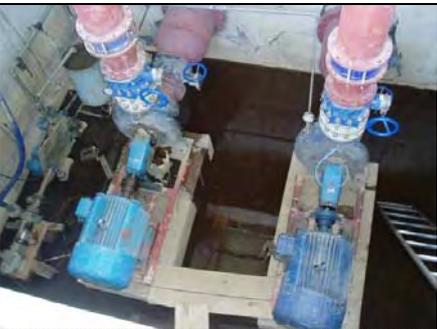
<p><b>写真-7 最上流の取水ポンプ室 No. 3</b>          窓、階段が設置されておらず、取水ポンプへのアクセスは可搬式の階段を使っている。</p>	<p><b>写真-8 取水ポンプ室 No. 3 内部の横軸ポンプ</b>          中古の横軸ポンプが据え付けられている。横軸ポンプは維持管理が容易とのこと。ポンプ室は非常に狭い。</p>

なお、ポンプ室は現在に至るまで未完成状態であり、ドアや窓、ピットへ下りる階段が未整備のままである。またピット内には漏水があり、取水ポンプの操作盤がピット内に設置されているため漏電、感電の危険がある。

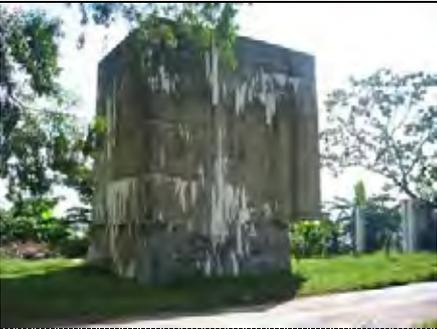
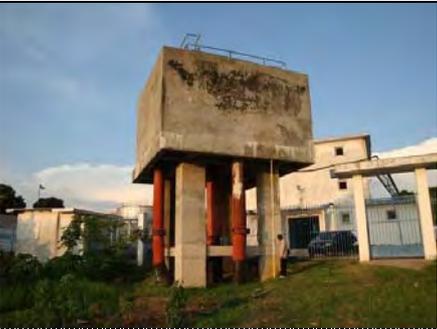
<p><b>写真-9 既着水井 (使用されていない)</b>          既着水井の容量が小さく、水が溢れるため使用されていない。拡張用地に隣接しており、工事時に支障となるため、本プロジェクトで撤去する。</p>	<p><b>写真-10 着水分配井</b>          新しく作られた着水分配井、既設の4つの沈澱池へ原水を供給しているが、凝集剤の攪拌に問題があるとのこと。</p>

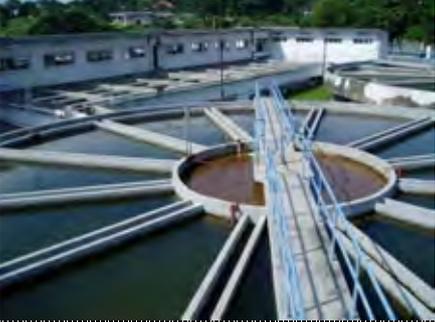
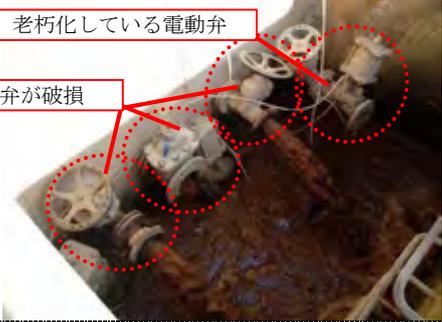
<p>老朽化している電動弁</p> <p>電動弁が破損</p>
<p><b>写真-11 既存沈殿池</b> 既存沈殿池は円形クラリファイア方式で、大小2池ずつ計4池ある。</p>	<p><b>写真-12 沈殿池の排泥弁類</b> 沈殿池の排泥作業の様子。電動弁のモーターに錆がみられ、一部破損しているため、本プロジェクトで改修する。</p>

自動排泥弁が破損しており、現在は運転員が沈澱池内の汚泥濃度を測定して、数時間に1回の排泥弁の開閉作業を行っている。

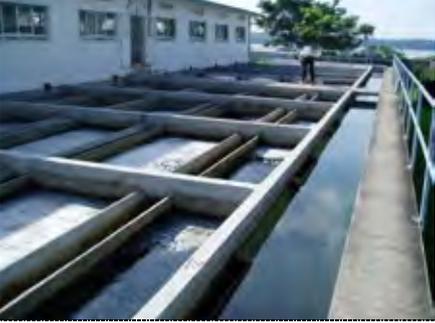
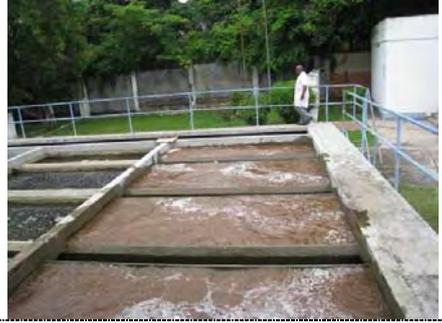
<p><b>写真-13 急速ろ過池</b> 既存急速ろ過池の逆洗方式は空気洗浄方式が用いられており、8池×3系列の計24池ある。</p>	<p><b>写真-14 急速ろ過池（空気洗浄中）</b> 下部集水装置の劣化のため、ろ過砂が流出している。ろ過砂の流出により洗浄強度も高くなっている。</p>

ろ過池 No. 18 の底板 (下部集水装置) が一部めくれ上がっており稼動していない。また、他のろ過池は下部集水装置のストレーナー目詰まりにより、逆流洗浄水が均一にろ過池全体に供給されていない。このため、ろ過砂の流出が顕著であるため砂層の追加が不可欠である。さらに、ろ過池に付随する空気作動弁類及び弁操作台も老朽化しているため、常に急速ろ過池 2 池分は不調を抱えている。

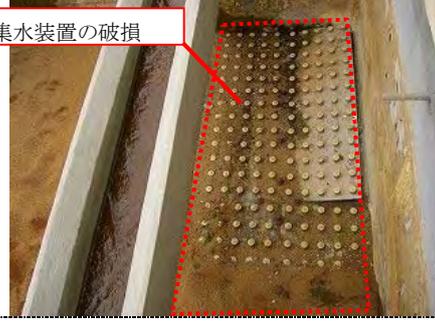
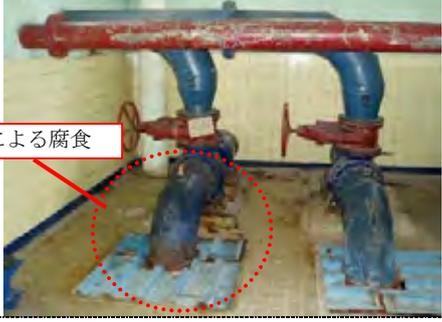
<p>下部集水装置の破損</p>

<p>錆による腐食</p>
<p><b>写真-15 急速ろ過池の下部集水装置</b> 下部集水装置が破損で、めくれ上がり、ろ過砂が流出し稼働できないため、本プロジェクトで改修する。</p>	<p><b>写真-16 急速ろ過池の下部集水装置</b> 逆洗ポンプは老朽化している。下は浄水池で、フート弁が錆により腐食しているため、本プロジェクトで改修する。</p>

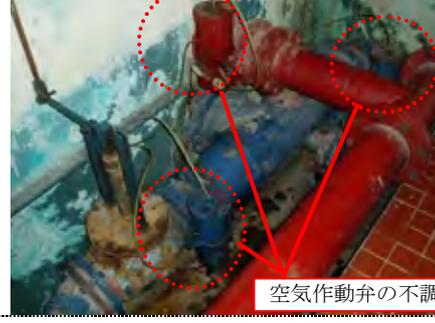
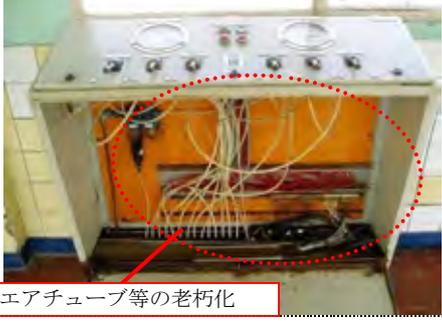
<p>空気作動弁の不調</p>

<p>エアチューブ等の老朽化</p>
<p><b>写真-17 急速ろ過池の空気作動弁類</b> ろ過池の弁類は錆、漏水、破損等により空気作動では操作できない弁があるため、本プロジェクトで改修する。</p>	<p><b>写真-18 急速ろ過池のろ過池弁類操作台</b> 弁類の操作台は4台×3系列の計12台ある。エアチューブ等が老朽化しているため、本プロジェクトで改修する。</p>

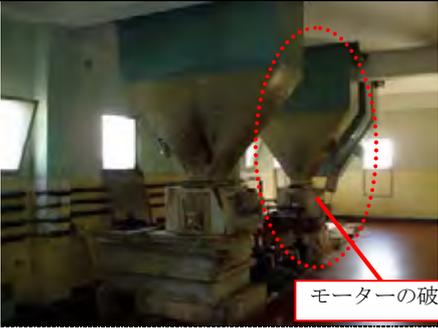
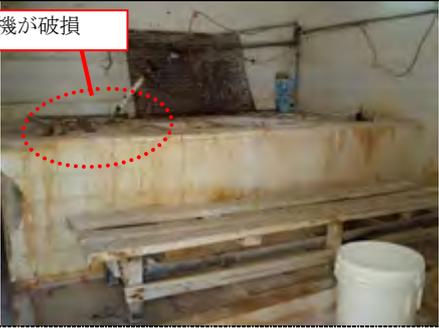
<p><b>写真-19 硫酸アルミニウム溶解機及び注入ポンプ</b> 溶解機モーターの破損により稼動していない。現在は1台運転であり機器が停止すると、薬品注入ができなくなるため、本プロジェクトで改修する。</p>	<p><b>写真-20 次亜塩素酸カルシウム溶解槽とミキサー</b> ミキサーの破損により稼動していない。現在は1台運転であり機器が停止すると、薬品注入ができなくなるため、本プロジェクトで改修する。</p>

薬品溶解設備、注入設備に関わる機械・電気系設備の老朽化が見られる。これらの機器は予備設備がない状態で運転していることから、機器が故障した場合は浄水場の稼動停止に繋がる重要な設備である。

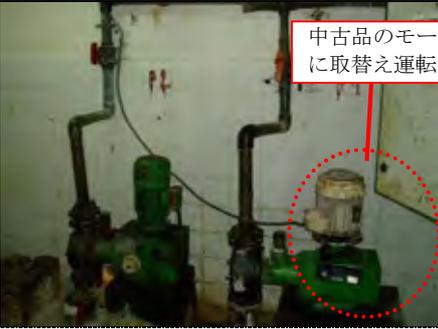
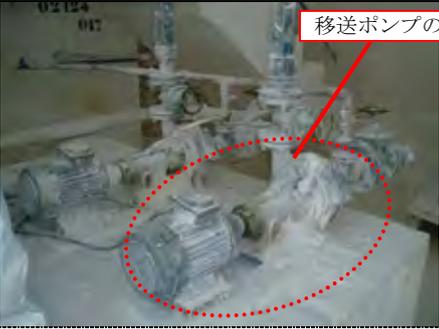
<p><b>写真-21 次亜塩素酸カルシウム注入ポンプ</b> 注入ポンプ（右）のモーターを中古品に取替えて運転するなど老朽化しているため、本プロジェクトで改修する。</p>	<p><b>写真-22 消石灰溶解槽と移送ポンプ</b> 移送ポンプは、石灰の粉で白く変色し錆が見られ、老朽化しているため、本プロジェクトで改修する。</p>

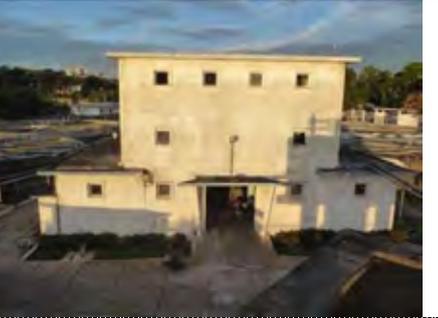
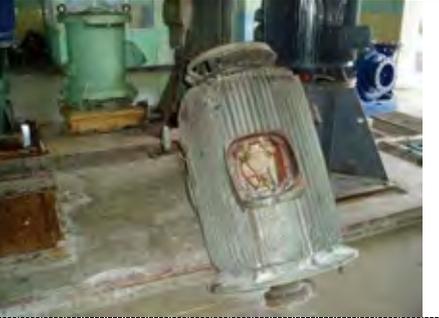
<p><b>写真-23 送水ポンプ室</b> 送水ポンプ室には、送水ポンプ設備、ろ過池の逆洗ポンプとブロワ、薬品注入設備が併設されている。ポンプ室の地下は、浄水池となっている。</p>	<p><b>写真-24 送水ポンプ</b> モーターの故障により取外されている送水ポンプ。既存送水ポンプは、老朽化しており、施設拡張により能力不足となるため本プロジェクトで更新する。</p>

送配水ポンプは、6 台中 1 台は故障のため撤去されているので 5 台運転となっている。そのうち 2 台は EU により新しいポンプに取替えられており、3 台の古い送配水ポンプが存在する。1 台の故障により送水量は 18,000 m<sup>3</sup>/日 (約 22.5%) 低下することから重要な設備である。

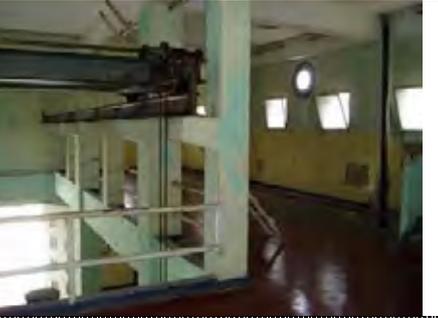
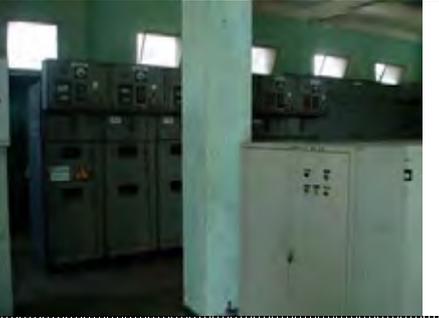
<p><b>写真-25 送水ポンプ室2階の梁・柱</b> 送水ポンプ室内の梁・柱のコンクリートが剥落しているため、本プロジェクトで補強する。</p>	<p><b>写真-26 送水ポンプ室1階の電気盤類</b> 送水ポンプの動力盤、制御盤等の電気盤類が1階にある。この上階に薬品注入設備が設置されている。</p>

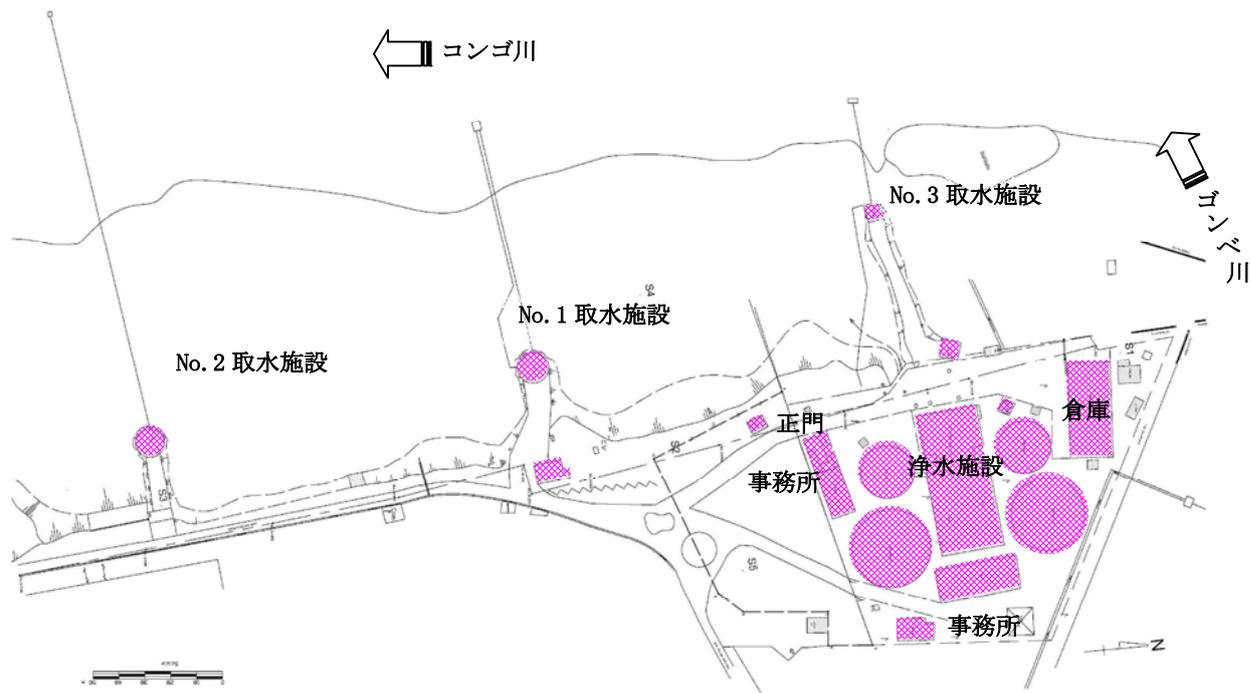
図 2-3 既存浄水場平面図

ンガリエマ浄水場は、1952年に建設され、その後沈殿池、ろ過池を追加しながら、現在は施設能力80,000m<sup>3</sup>/日の浄水場となっている。浄水場はコンゴ川とゴンベ川沿いに位置し、水源はコンゴ川であり、処理した浄水をキンシャサ市北部・中央部に主に配水している。本浄水場の施設配置を図2-3に示す。

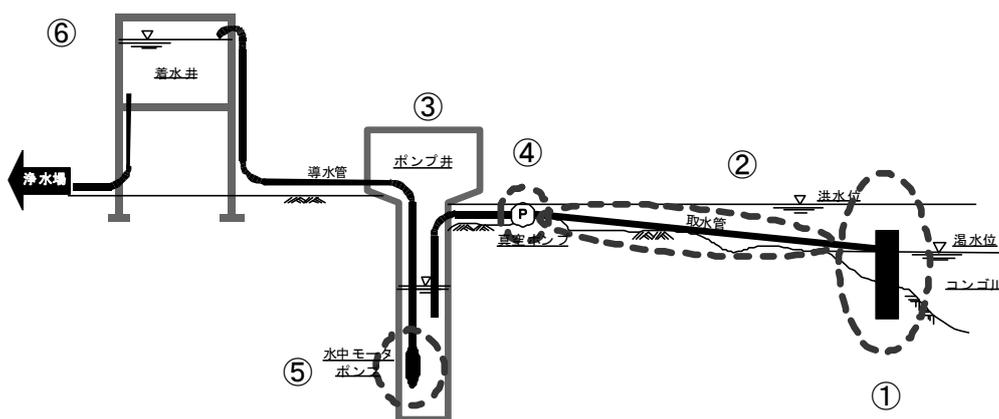
図2-4 既存取水施設の構成

取水施設の構成は、河川内に落としこまれた取水口(図2-4の①)からポンプ井(同③)まで、取水管(同②)が露出配管されており、ポンプ井へ取水管が落としこまれている。ポンプ井側の取水管には真空ポンプ(同④)が取り付けられており、コンゴ川の河川水位が低い時に、ポンプ井まで導水するためのサイフォン形成設備となっている。ポンプ井には水中モーターポンプ(同⑤)が設置されており、浄水施設の入口となる着水井(同⑥)までコンゴ川原水を導水するように構成されている。

注) 取水施設No.3は、⑤水中モーターポンプが横軸ポンプとなっている。

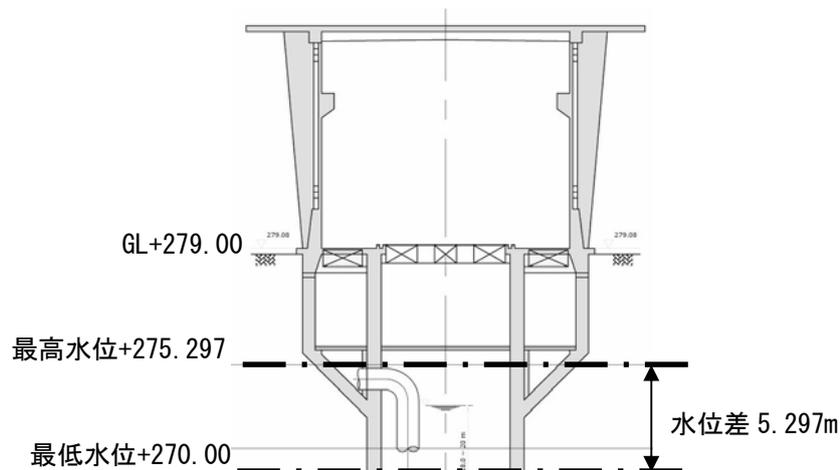
図 2-5 ンガリエマ浄水場の河川水位模式図

- ① 図 2-5 に示すとおりコンゴ川の水位変動 (約 5m) が大きい。
- ② 取水口が浮遊・流下するゴミ等により閉塞される。
- ③ 取水管 (鋼管) が破損し、穴があいている。
- ④ 真空ポンプが故障すると乾季の取水ができない。
- ⑤ 水中モーターポンプは、REGIDESO では補修ができないため運転・維持管理が難しい。  
このため、維持管理の容易な横軸ポンプへの変更が望ましい。

ンガリエマ浄水場における取水施設と河川水位の関係は図 2-5 に示したとおりである。

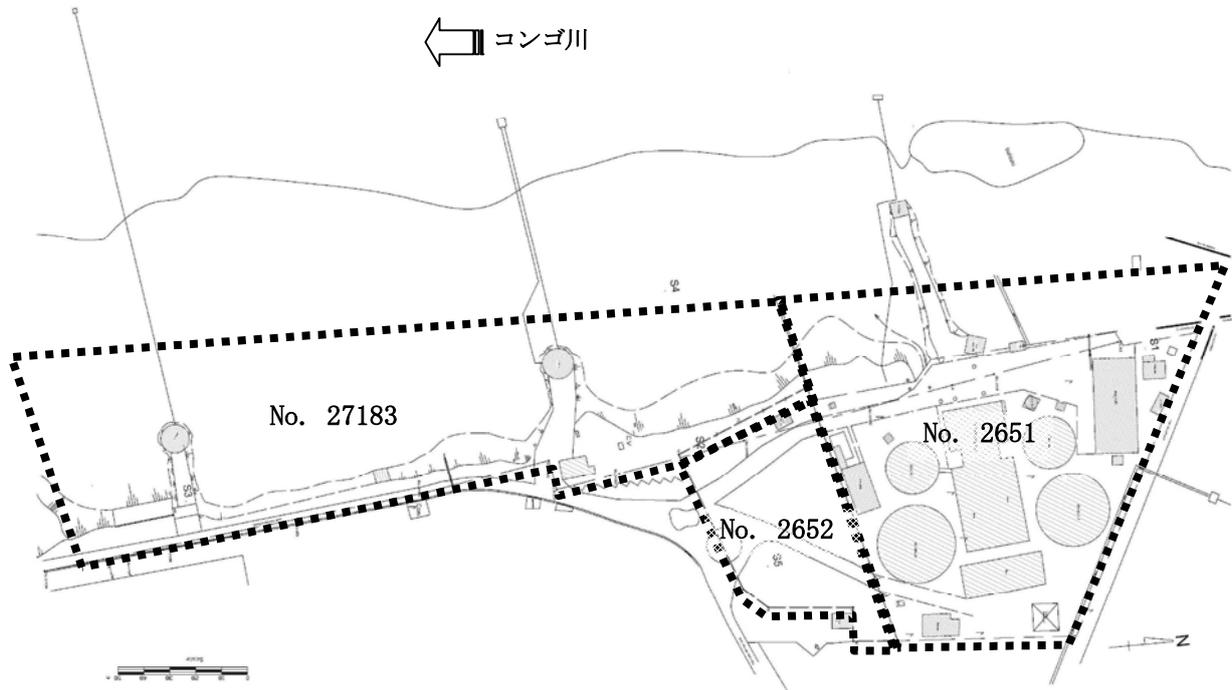
図 2-6 土地区画図

施設拡張にあたっては、区画番号 No. 27183 は河川敷であるため、土地の盛土と護岸用擁壁の設置など土地の造成が必要という経済的な観点から、また、河川断面を減少させるべきでないという河川管理の観点から施設建設には適さない。これ以外の陸側の土地はすでに

住宅地となっているため拡張用地として取得できる可能性は少なく、利用できる用地は No. 27183 の一部と No. 2652 のみに限定されている。

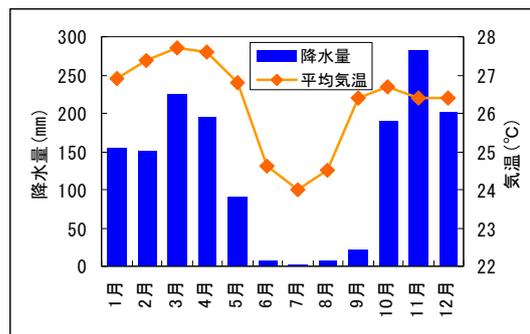
図 2-7 降水量と気温の関係

キンシャサ地域の気候は、5月～10月までの乾期と、11月～4月までの雨期に分かれている。キンシャサ市の年降水量は1,500～1,600mmであり、気温は一年を通して安定しており、年平均気温は約25～26℃である。雨期乾期の区別が顕著であるが、雨期の月平均降雨量は200mm前後で通常の建設工事には問題ないが、コンゴ川の流量増加に伴い河川水位が上昇するため、取水施設等の河川工事は雨期をなるべく避けるべきである。

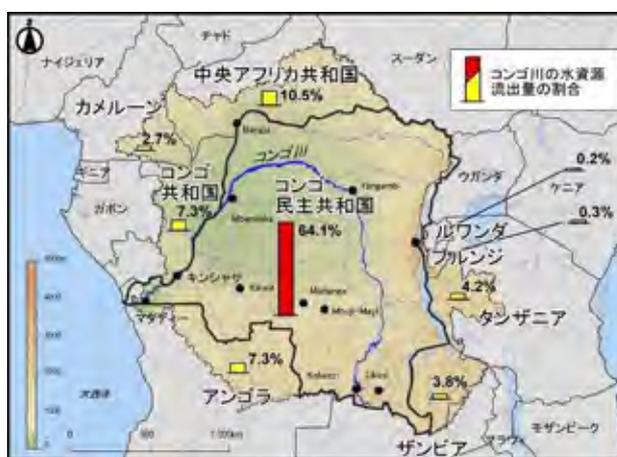
図 2-8 コンゴ川流域と水資源流出量の割合

コンゴ川は、流域面積が3,747,320 km<sup>3</sup>でその流域は9カ国に及ぶ。流域の平均降水量は1,470mmであり、その流出量は合計で56,000m<sup>3</sup>/秒と算定されており、その内64%が「コ」国起源となっている。キンシャサ地点におけるコンゴ川の平均流量は40,000m<sup>3</sup>/秒とされ、ンガリエマ浄水場拡張後の平均取水量は1.27m<sup>3</sup>/秒(110,000m<sup>3</sup>/日)で、コンゴ川に対する流量割合は0.003%程度と問題とならない水量である。

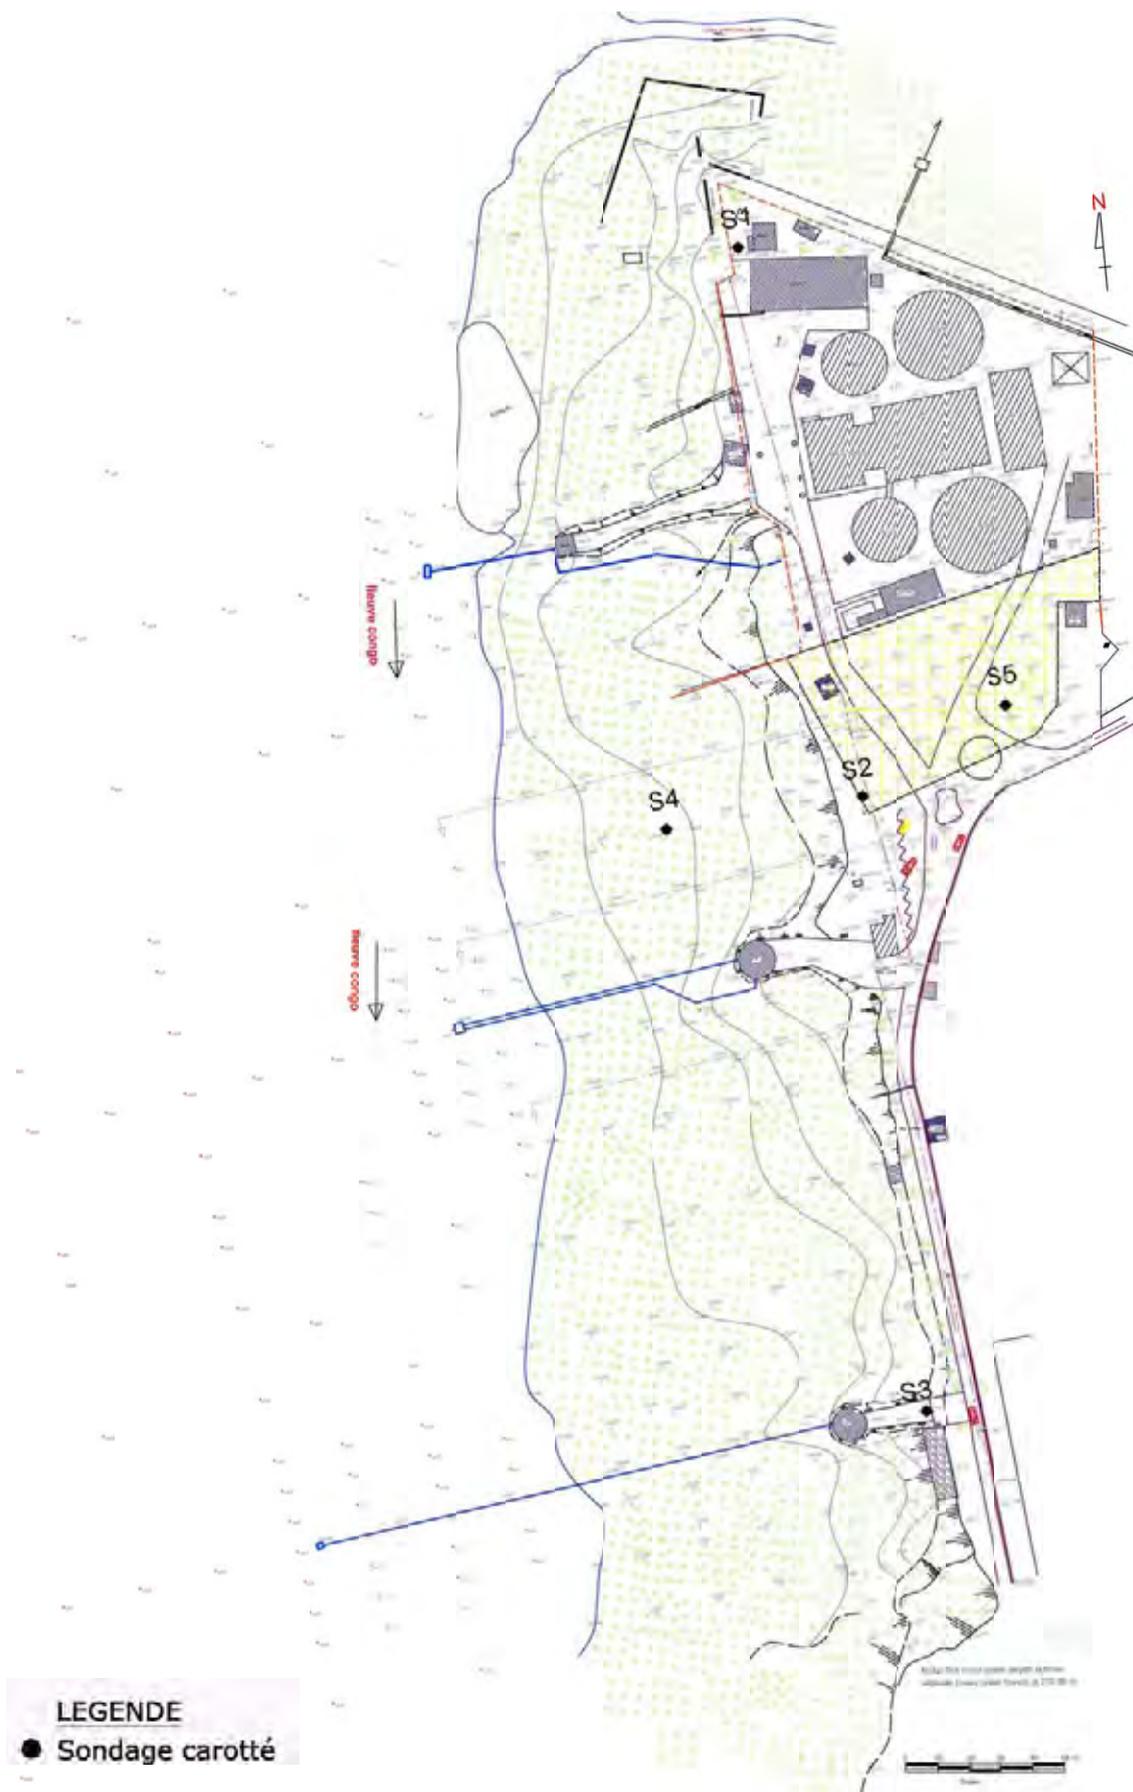
图2-10 地形測量・地質調査位置図

地質状況は、地表面から約 2m 深は黒色の粘土質表土で覆われ、約 7m 深付近までは砂質土または比較的固いシルト質粘性土である。この粘土質層以深は一部帯水した砂層であり、地表より 19m～20m 付近でキンシャサ特有の” Inkisi” と呼ばれる赤色の砂基盤岩が見られる。

また、ゴンベ川に近いボーリングサンプル (S1) では、深度 5～7m 付近で黒色植物繊維が混入する土層があり、この付近に構造物を築造する場合は、圧密沈下の対策が必要である。実際に、既設倉庫は 5～7cm 程度の不同沈下が見られる。
