エチオピア共和国
アバイ溪谷地すべり対策調査
プロジェクト
詳細計画策定調査報告書

平成22年1月
(2010年)

独立行政法人国際協力機構
経済基盤開発部

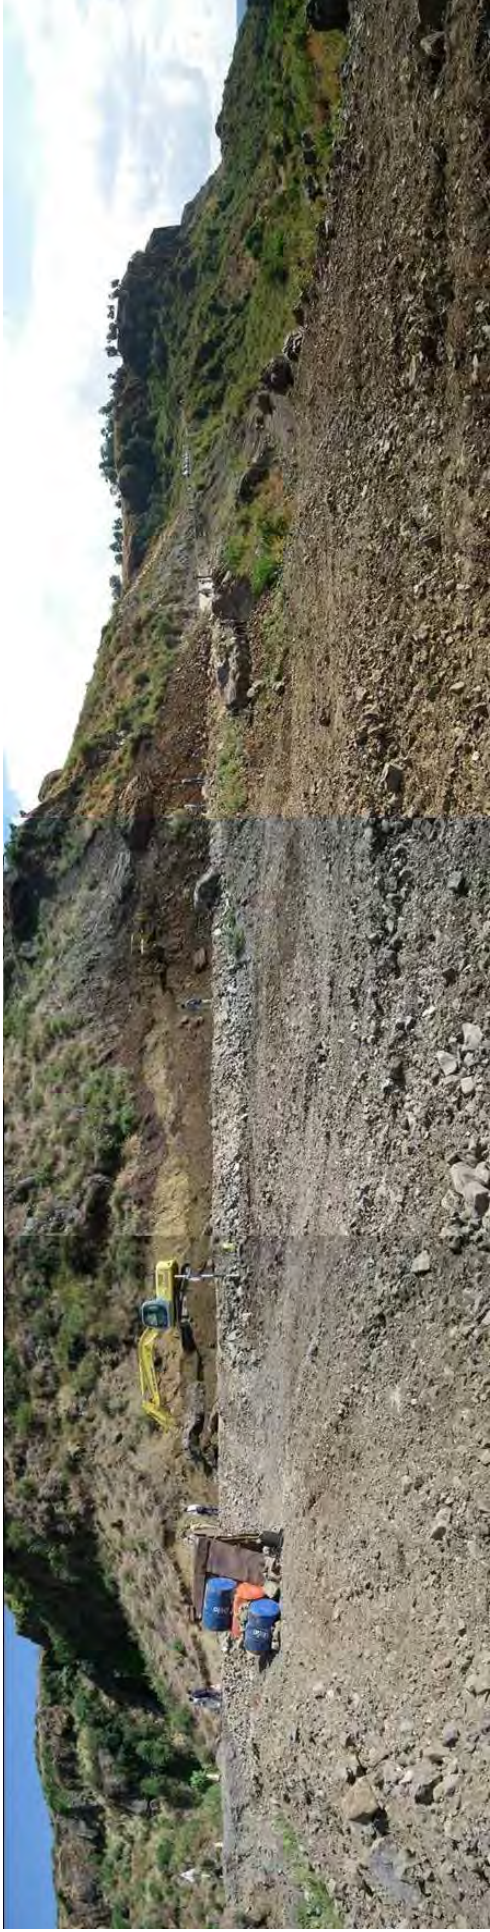
Station 1 における緊急対策工の状況

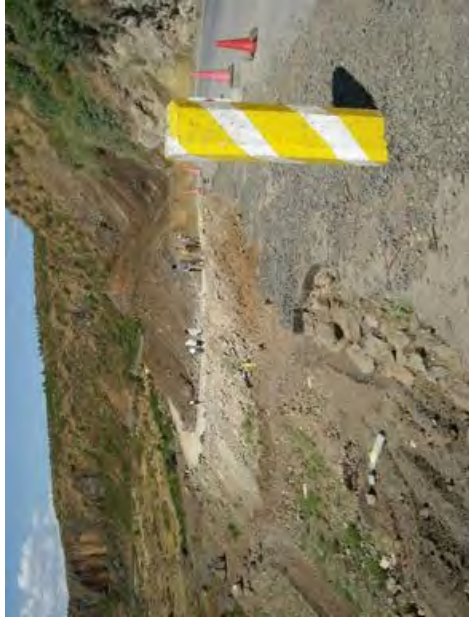
Station 1 の線形変更の状況

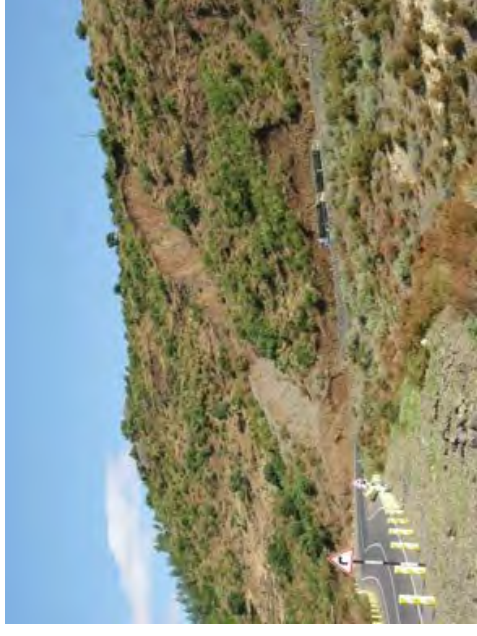
Station 2 で発生したガリー

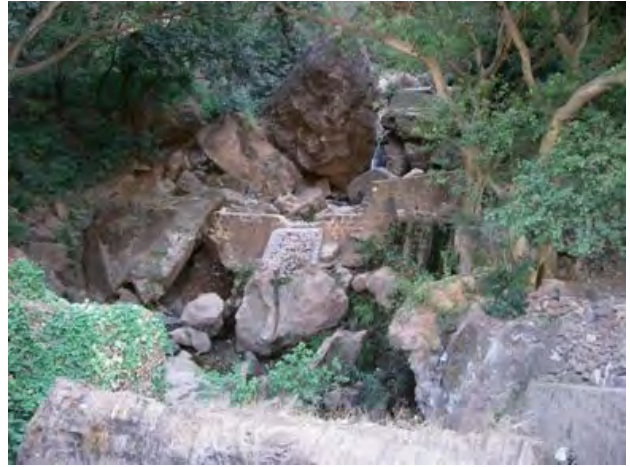
Station 17 における落石

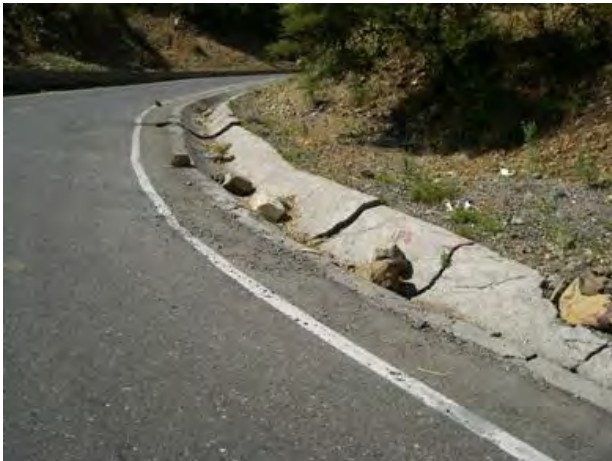
Station 27 における側溝のクラック

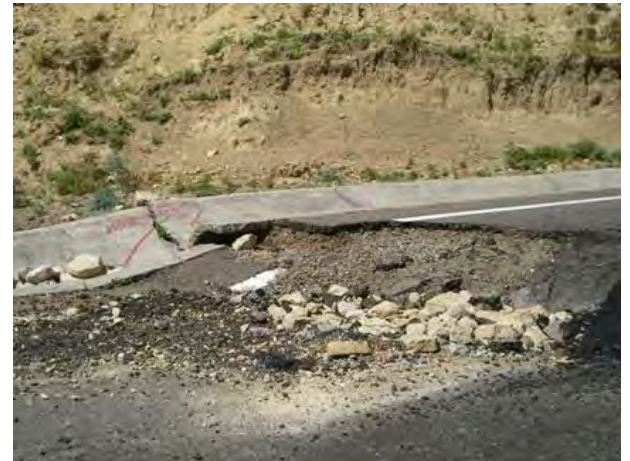
Station 28 における地盤隆起とクラック

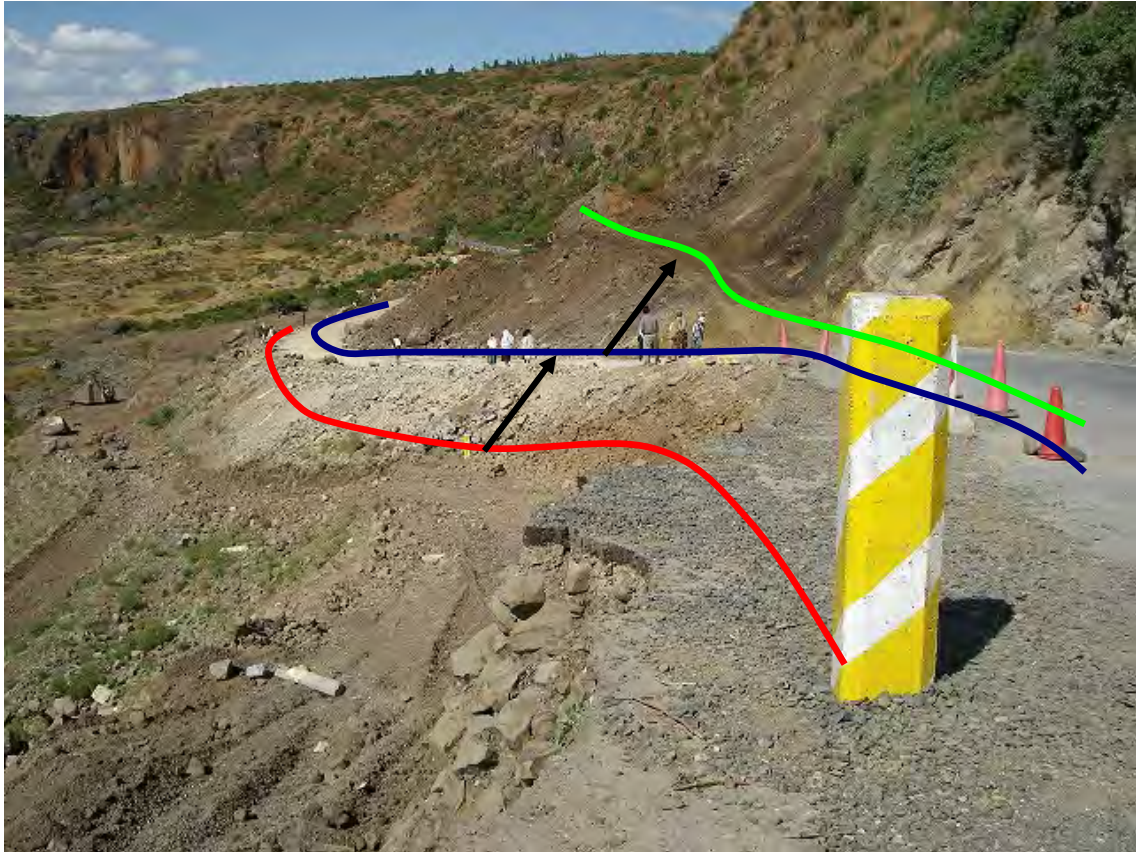
写真2 ステーション1における線形変更の状況

当初道路線形が地すべり発生により滑落し、内側に切り込んだ形で線形変更が行われている。今次調査時にはさらに同線形から ERA がレンタルした建設機械（ホイールローダ、グレーダ、エクスカベータ、ブルドーザ等）により内側に切り込む線形変更を行っている段階であった。しかしながら、現地での聞き取りによれば、施工者が特段の設計なしに線形変更を行っているとのことであり、更なる地すべり発生の危険性が生じている。本ステーションでは、切土・盛土をすることにより山側もしくは谷側に何らかの形で影響を及ぼし、土工事を行うことで地すべりが引き起こされる状況が生じている。なお、ERA がレンタルした機材は表4のとおりである。

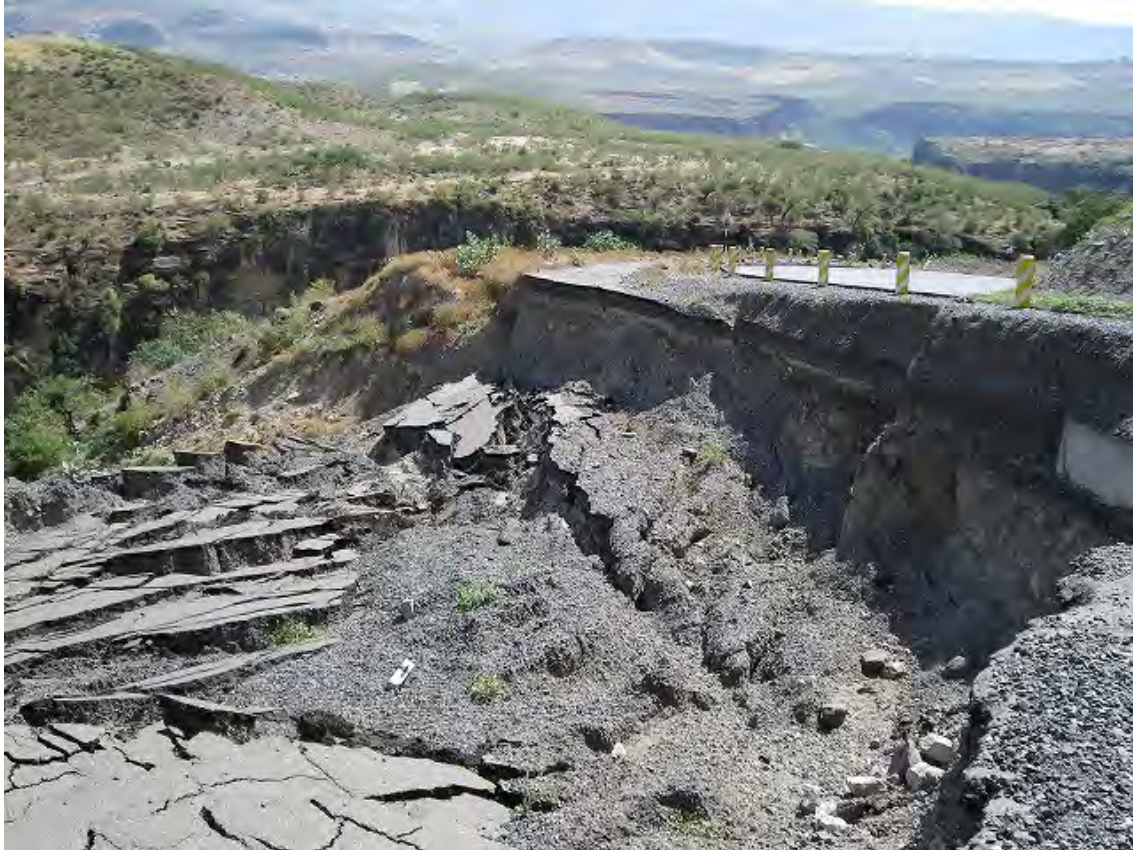
写真5 ステーション 22 の地すべり状況

協力準備調査時から特段の変化は見られないものの、地すべり端部が急峻な崖となっており、既存線形の維持は困難と考えられる。大胆な線形変更も考慮しつつ、地質調査を実施する必要がある。

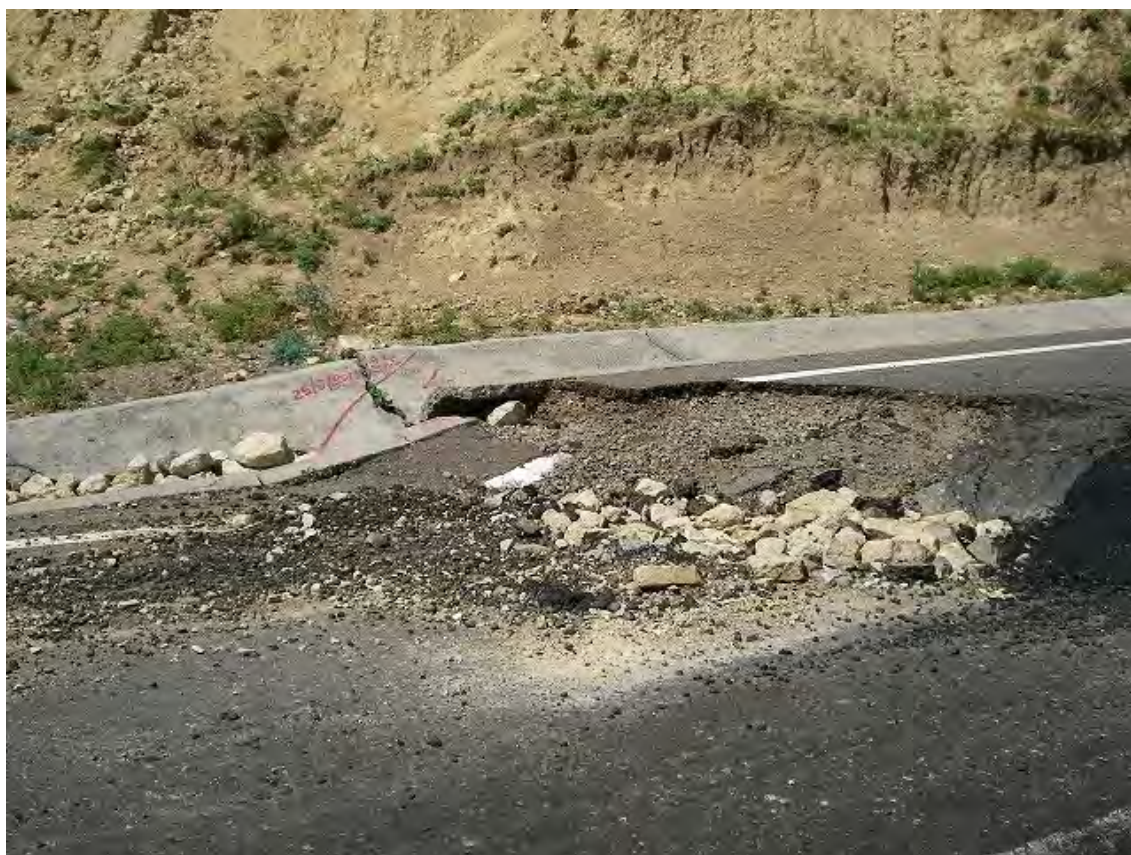
写真6 ステーション 28 の亀裂及び段差

協力準備調査時と比して、亀裂及び段差が広がっている状況である。地山からの湧水が影響の一つと考えられる。ERAにより破砕部に石をつめ、緊急的な仮補修を行っている状況である。

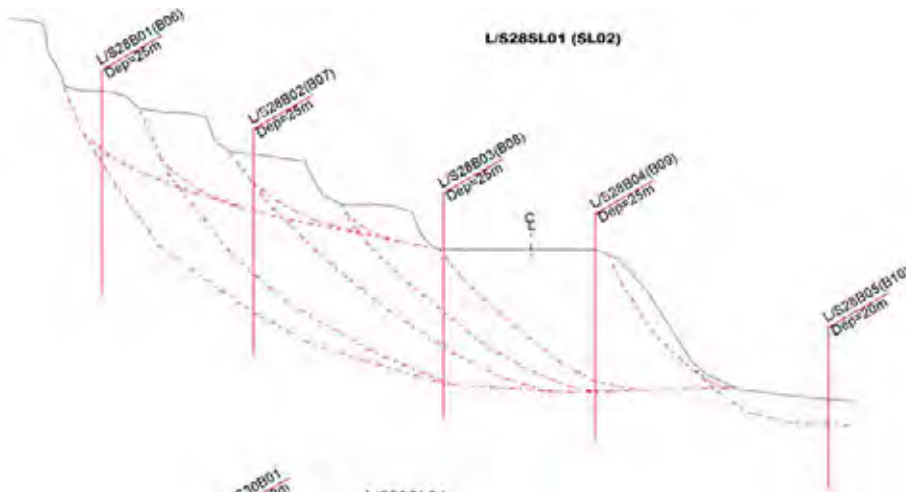
L/S28B01
Depth: 25m

The planned depth of the drilling shall be revised with the accurate cross sections.

Drilling:
The colour means the types of monitoring.
See related plan.

Assumed
Slip Surface
