2-2 Situación actual de las instalaciones existentes

(1) Situación actual del Puente de la Amistad Boliviano-Japonés y del acceso al puente

La finalidad de este Proyecto es analizar las medidas (alternativas) necesarias contra erosiones ocasionadas por las inundaciones del río Piraí, para la conservación del acceso del Puente de la Amistad Boliviano-Japonés ubicado sobre la Ruta Nacional No. 4. Considerando que la causa directa de los daños está en el meandro del curso fluvial, en la socavación de la parte frontal del acceso al puente y en el derrumbamiento del terraplén, se realizará el reforzamiento de protección de márgenes y regulación del curso fluvial en aguas arriba con el objetivo de garantizar la seguridad del acceso al puente.

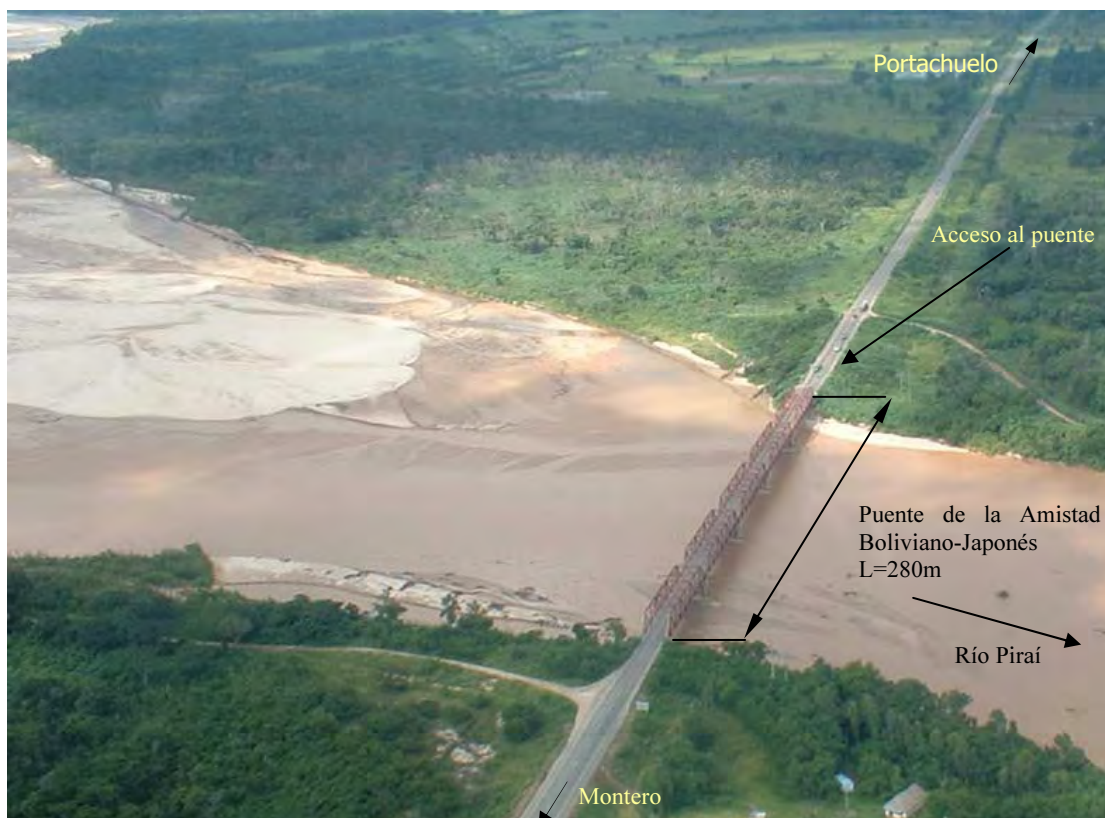
El ancho total del puente es de 6.82m, y por tanto no satisface el ancho para puentes carreteros en rutas principales de 8.5 metros mencionadas en la norma AASHTO. Se considera que a causa de la falta del ancho del puente, se producen frecuentemente los accidentes por contacto entre vehículos y la estructura reticular del puente.

Figura 2-2-1 Situación del Puente de la Amistad Boliviano-Japonés y sus accesos
(Foto: febrero 2001)

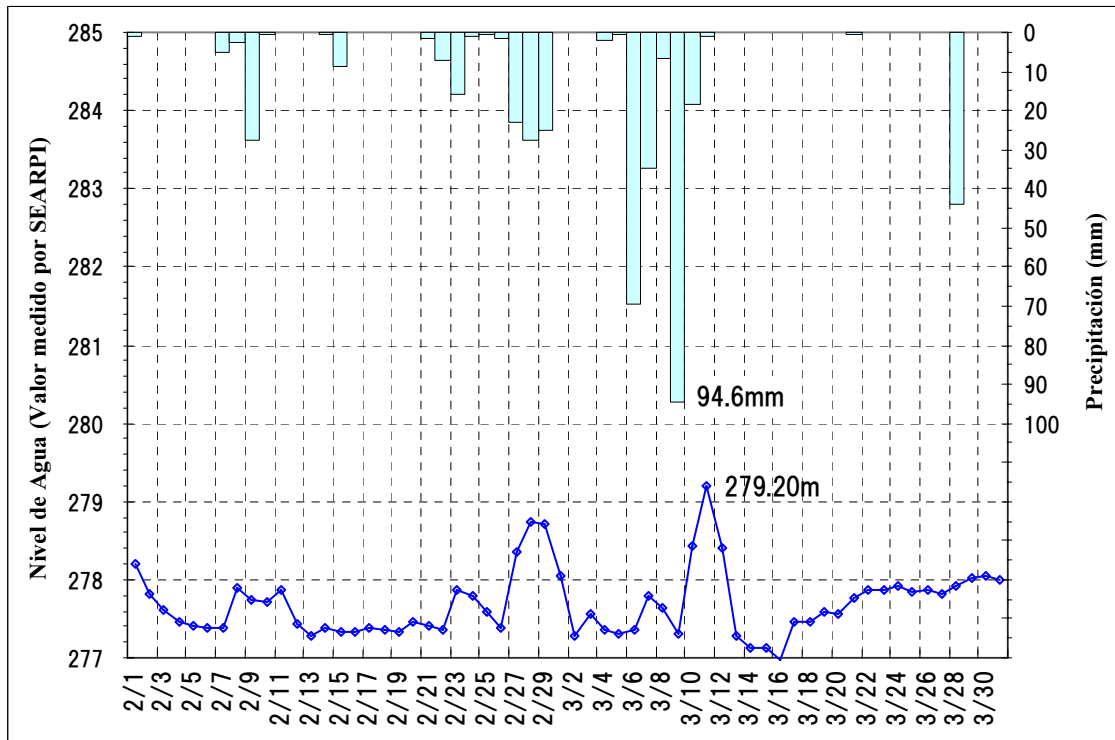
Así mismo, la altitud del agua (sobre el nivel medio del mar) en ese momento alcanzó los 279.2m, lo cual el nivel alto del río se mantuvo durante un tiempo muy prolongado.

Además, las lluvias fueron continuas durante 5 días en el Puente de la Amistad Boliviano-Japonés, alcanzándose un máximo diario de 94.6 mm.

Figura 2-2-3 Precipitaciones y nivel del agua registrada durante febrero a marzo del año 2008 (Estación: EISENHOWER)

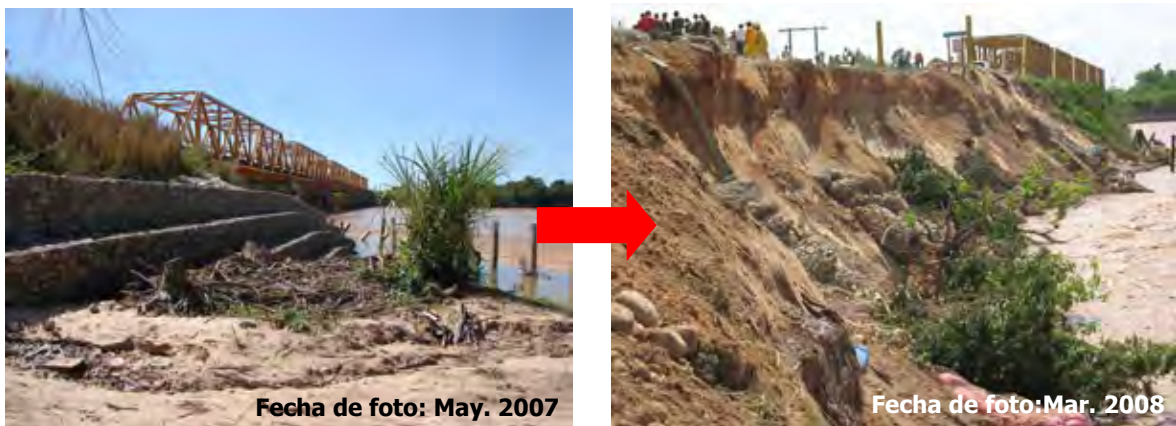
Los daños fueron la erosión fluvial que afectó a una extensión de 800m de longitud y 100 m de ancho en la margen izquierda a aguas arriba del puente, destrucción de las obras de encauzamiento instalados a lo largo de la orilla con una longitud de 800m, socavación de la parte frontal del terraplén de acceso y, destrucción de la talud de la carretera con longitud de 200m y altura de 8m. Como consecuencia de todo lo antedicho, el tráfico tuvo que limitarse a un solo carril, con lo que el tránsito por la Ruta Nacional 4 ha quedado gravemente afectado.

Figura 2-2-4 Destrucción del terraplén de acceso al Puente en el lado aguas arriba

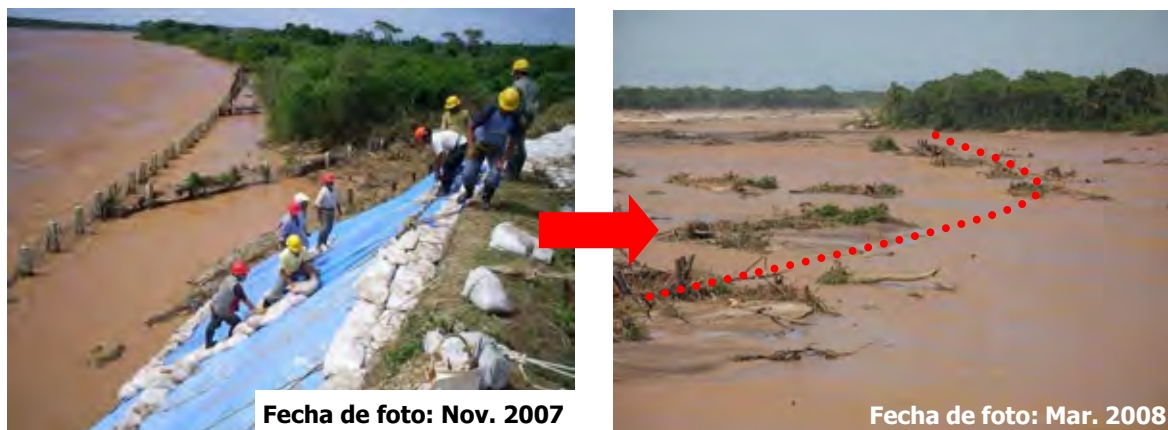
Figura 2-2-5 Erosión de la orilla y destrucción de las obras de encauzamiento

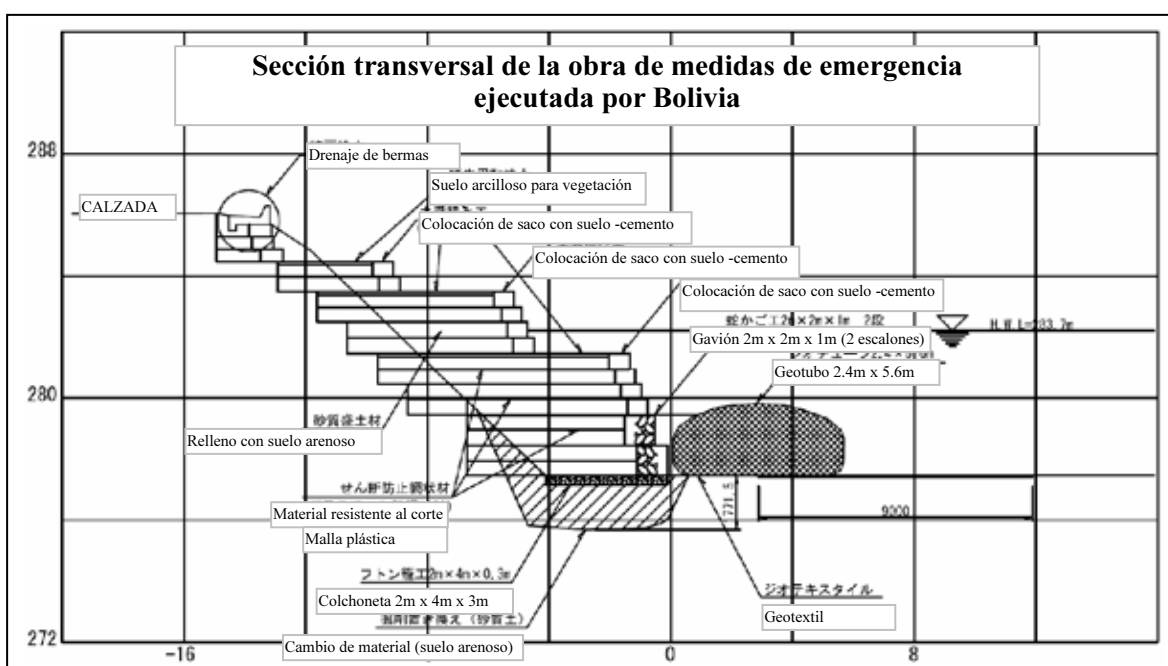
Por su parte, SEARPI ejecutó la instalación de la obra de encauzamiento con pilotes de madera en la posición sobre la línea a lo largo del curso del río y se instaló 3 pilotes de madera para el encauzamiento en serie posicionando sobre la línea que une a la margen erosionada. Para el encauzamiento, se hincan pilotes de madera en intervalos de 2.5m, y entre ellos se colocan mallas de alambres de acero, donde se puede considerar que es una estructura que espera su efecto complementando con el material fluyente.

Se verificó el actual estado de estabilidad de estas estructuras de la medida de emergencia, lo cual no se apreciaron deformaciones grandes, sin embargo se pudo observar la pérdida de arena en geotubos desde los agujeros producidos por travesura o desde la parte de unión de la fibra.

Figura 2-2-6 Sección vertical de obra de medida de emergencia

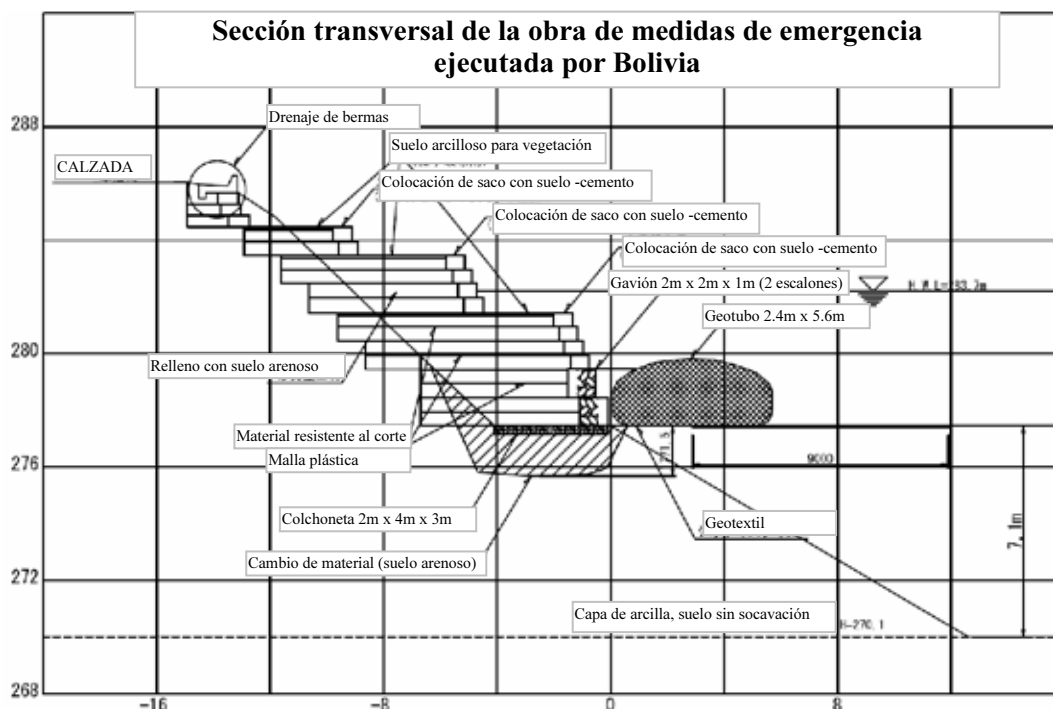
- Caso 1: Se realizó con la altura actual del lecho considerando la situación en que en la parte frontal de la obra de medidas de emergencia no se generó socavación.
- Caso2: Se realizó considerando la profundidad de socavación futura en la parte frontal de la obra de protección del margen.

En el último caso, la profundidad de socavación futura, de los resultados del estudio de suelo se tomó la profundidad de 7.4m cual es la profundidad hasta la altitud 270.1m donde existe la secuencia de la capa de arena fina suelta.

Figura 2-2-7 Sección vertical de obra medidas de emergencia y profundidad de socavaciones futuras

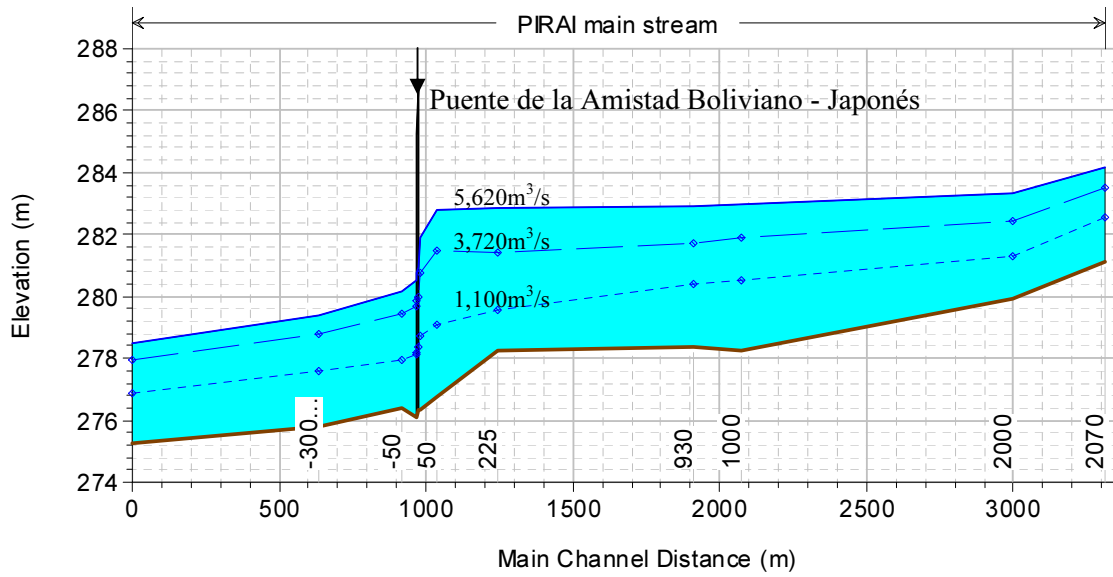
Figura 3-3-2 Variación vertical de nivel de agua

El volumen hidráulico, según los resultados calculados, en el Puente de la Amistad Boliviano-Japonés da un caudal de $3,720\text{m}^3/\text{s}$ con una profundidad de agua 3.6m y un caudal de $1,100\text{m}^3/\text{s}$ con una profundidad de 2.4m, siendo la velocidad máxima de la corriente 5.1m/s y 3.5m/s respectivamente. Por otra parte, el ancho de la superficie de agua varía considerablemente en la ubicación del puente, con un caudal de $3,720\text{m}^3/\text{s}$ varía de 710m a 270m, con un caudal de $1,100\text{m}^3/\text{s}$, varía de 570m a 260m, reduciéndose el ancho en un 38% y un 46% respectivamente. Los resultados se indican en el siguiente cuadro. En la página siguiente se presentan los resultados de cálculos de variaciones verticales del nivel de agua, ancho del río y velocidad de la corriente para cada caudal.

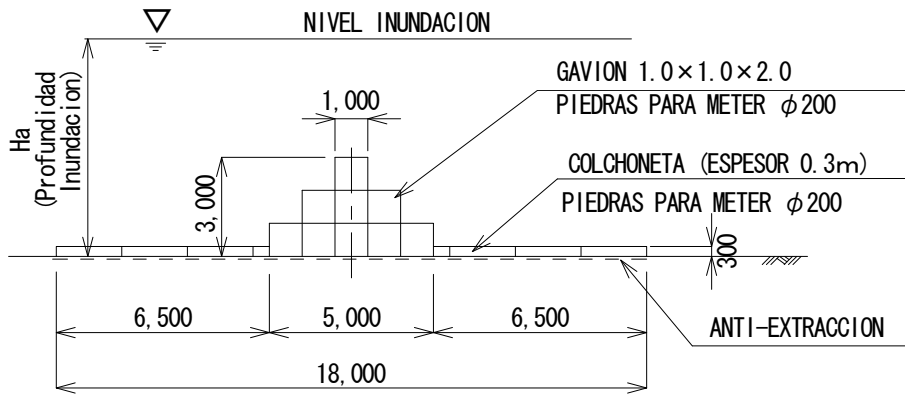
Son obras que se ejecutan frecuentemente en Bolivia y existen muchos casos realizados. Los principales materiales son piedras rodadas, gaviones y colchonetas, por lo que técnicamente no se presentan problemas. Una vez construida el acceso para la obra, empezará la obra de encauzamiento por la parte extrema. Los equipos principales a utilizar serán retroexcavadora tipo 0.7m³, tractor tipo D7, mini-cargador frontal sobre ruedas y camión volquete para la provisión de piedras rodadas. En la ejecución, el tractor extraerá la tierra, la retroexcavadora la cargará, el camión volquete la transportará, y se colocarán colchonetas. La construcción de la estructura de obra de encauzamiento en sí se hará mayormente realizada por personas, por tanto es una obra relativamente sencilla siempre que se disponga de suficiente mano de obra. El periodo de ejecución total es de 3 meses.

Figura 3-3-15 Obras de encauzamiento

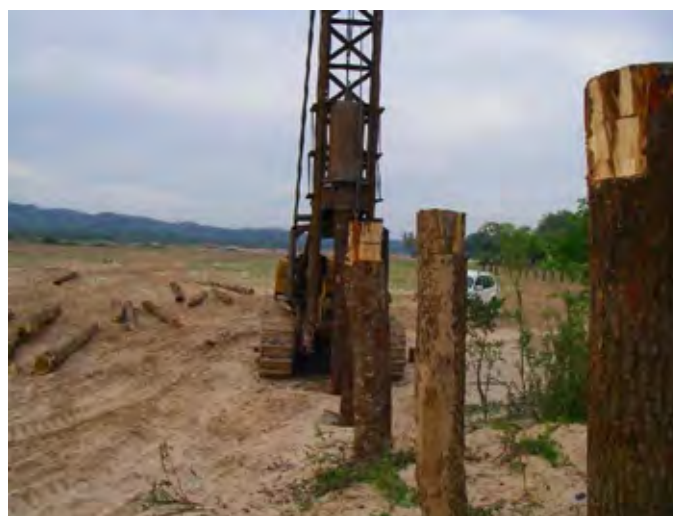
Figura 3-3-17 Martinete para hincado de pilotes

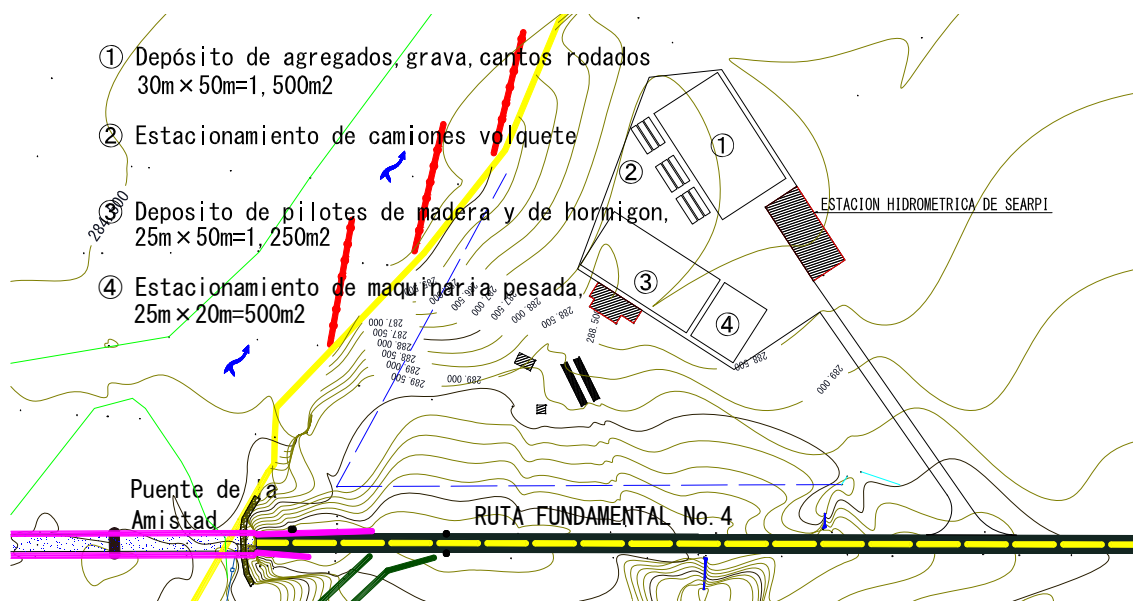
Respecto a la disposición de un espacio provisional, se hizo la planificación suponiendo el uso de la propiedad de SEARPI (ubicado en lado orilladle margen derecho del Puente de Amistad Boliviano - Japonés). A continuación se adjunta plano de distribución.

Figura 3-3-20 Distribución de espacios en planta provisional
