## 2-1-2 財政・予算

## 2-1-3 技術水準

## 2-1-4 既存施設・機材

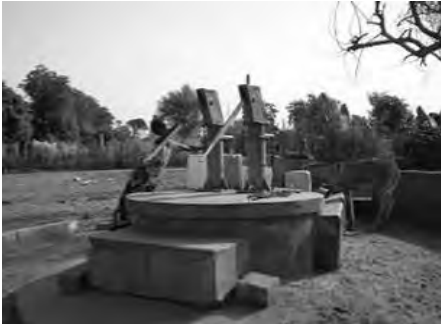
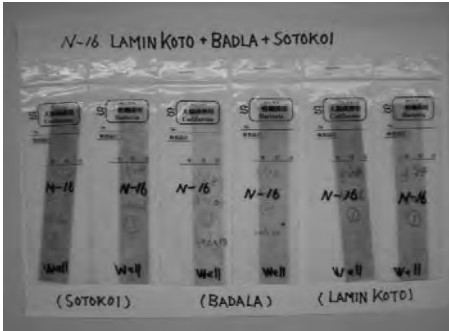
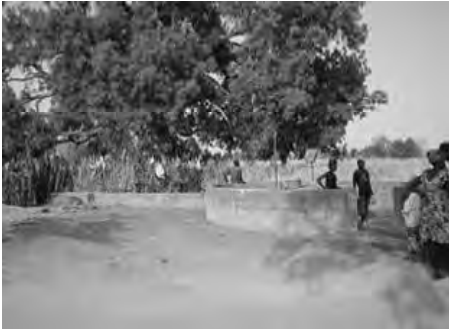
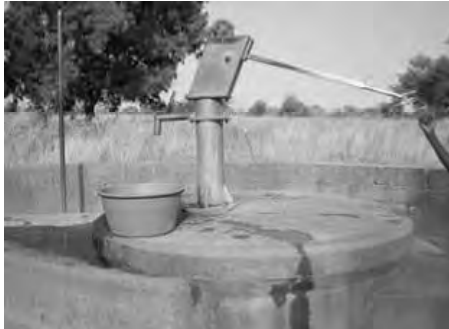
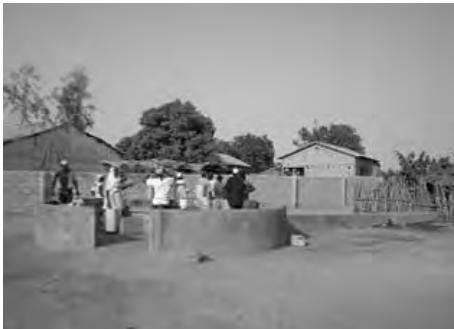
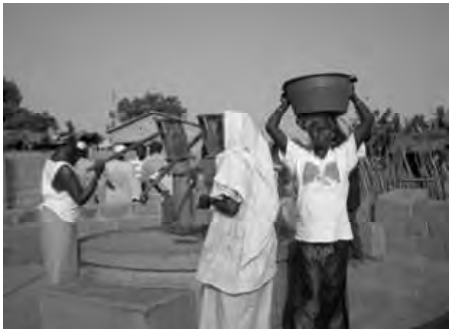
図 2-2 既存ハンドポンプ付給水施設と運営・維持管理状況 (N-16)

図2-2に既存ハンドポンプ給水施設の現状事例を示す。ハンドポンプ付の水源には個々にVWCが組織され、女性と男性ほぼ同数の3～6名の委員により運営・維持管理されている。維持管理費の徴収方式は、中流州(N-16)の村落の場合、成人男性のみが3ヶ月～1年に1回の割合で、5～25GMD/回を定期的に負担している。多くの村落では、ポンプが破損して修理費が必要なときに徴収している場合が多い。

また、ハンドポンプの利用方法を確実にするため、水汲み時間を午前6時から12時と午後5時から7時までと限定し、それ以外の時間帯は施錠しているケースもある。特定の修理工が選定されており、現状での維持管理状況は良好に行なわれている。問題点は、近隣の地方都市では修理部品の調達が出来ず、首都の代理店に直接申し込みをするが、在庫がなく修理を直ちに実施できない事例が増えている。首都から遠くなるほどこれらの問題を抱える村落が増加し、中流州では未修理のハンドポンプが最も多くなっている。

No.	N - 16	村落名	Lamin Koto + Badala + Sotokoi		人口(2009DWR)	1,680				
州名	CRR North	地方名	Sami							
1 (Lamen koto)	位置XY座標	N 13° 33' 10.6" W 014° 45' 27.9"		深度	15m	静水位	11m			
	EC	225(μs/cm)	pH	4.89	T	32.7°C	一般細菌 汚染	大腸菌類	汚染 鉄分	0.0ppm
	世帯数	36	予測人口	520	乾季枯渇	無	給水量	20 l × 8 (5.7m3)		
	水源支援機関名	GTZ		建設年	1994年	維持管理費	40 D/年/世帯			
	水委員会	有	構成員	8 (男 4 女 4)		修理・修繕年	2009年2月			
	修理・修繕箇所	定期修理950D/回支出、給水管理時間(AM6-12、PM5-7)				修理・修繕料金	1250 D			
	特記事項	牛50頭、診療所、維持費徴収は成人男性5~10D/3ヶ月、年間収入5,000GMD、小学校あり								
	ハンドポンプ 2台付浅井戸

2 (Badara)	位置XY座標	N 13° 32' 55.3" W 014° 45' 44.4"		深度	15m	静水位	13m		
		EC	105(μs/cm)	pH	5.28	T	31.9°C	一般細菌 汚染	大腸菌類	汚染 鉄分
世帯数		68	予測人口	816	乾季枯渇	無	給水量	20 l × 8 (10m3)		
水源支援機関名		GTZ		建設年	1993年	維持管理費	100 D/年/世帯			
水委員会		有	構成員	12 (男6 女6)		修理・修繕年	年			
修理・修繕箇所		老朽化。修理していない。				修理・修繕料金	D			
特記事項		公共電力が通過している。主要道路を挟んで軍隊駐屯地がある。水質は有機汚染。								
ハンドポンプ 1台付浅井戸

EC	556(μs/cm)	pH	6.01	T	32.5°C	一般細菌 汚染	大腸菌類	汚染 鉄分
	世帯数	20	予測人口	240	乾季枯渇	無	給水量	20 l × 15 (6m3)		
	水源支援機関名	GTZ		建設年	1994年	維持管理費	800 D/年/世帯			
	水委員会	有	構成員	7 (男3 女4)		修理・修繕年	2008年(2回)			
	修理・修繕箇所	川の影響で雨季に水位が変動する。				修理・修繕料金	2,600 D			
	特記事項	成人男性25D/成人/年の維持費徴収、村落内に修理工、フェリーの船着場、Action Aid支援								
	ハンドポンプ 2台付浅井戸

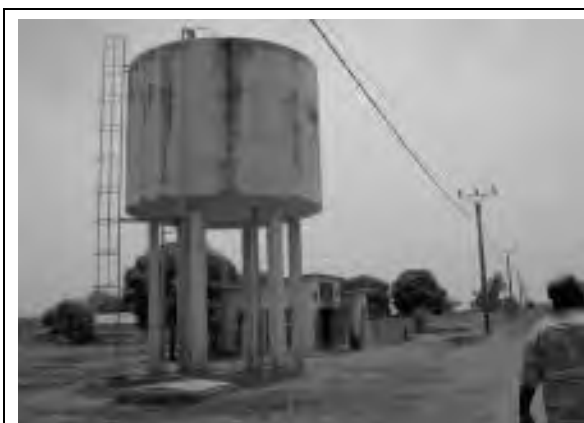
本サイトは、現在給水を停止している。原因は、ディーゼル発電から商用電力への転換を村落住民が試作し、三相交流電源が配電されたが、その際に電源の調整ミスにより水中モーターポンプを焼失したため揚水が不可能な状態である。

写真-1： R-01 既存給水施設に導入された商用電力（NAWEC）の電力

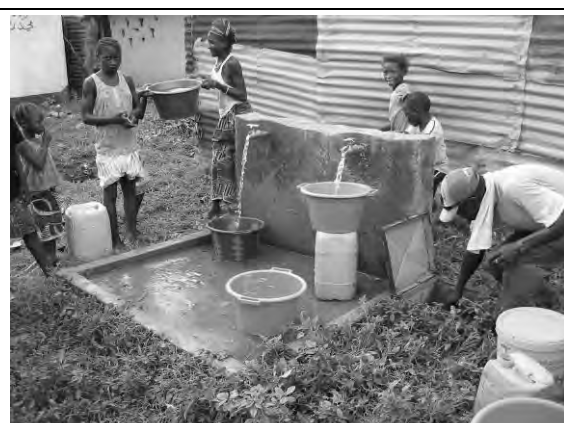
改修に必要な既存施設の技術評価のため、DWRの支援を得て、既存深井戸に調査用の水中モーターポンプを設置して揚水を行い、貯水／配水池に送水した。貯水／配水池は水位計が老朽化のため破損しており、満水時に送水を自動的に停止制御するボールタップが機能していない。一方、貯水／配水池本体のクラックや漏水は認められない。

配水バルブを全開にし、VWCのポンプオペレーターの協力を得て、村落内全ての公共水栓と家畜給水所を調査した結果、主要埋設配管には漏水は認められなかったが、公共水栓1箇所において配管との接続部が破断していた。他の既存給水施設（公共水栓と家畜給水所）では特に問題はなかった。

一方、公共水栓付帯のバルブボックスは、施錠部が破損し、内部に土砂やゴミが堆積し、バルブのハンドルが故障して漏水がある。既存施設は完成後17年以上の年月が経過しており、経年劣化と考えられる。排水ピットと浸透柵に付いては、ほとんどの公共水栓において土砂が埋まっており、改修時に村落住民を指導して清掃を行う。現状では給水が中断しているため、住民の「所有者意識」が薄くなっているが、稼動再開を期待して日本製の蛇口は公共水栓管理人により保管されている。

写真-2： R-01 既存公共水栓の注水試験

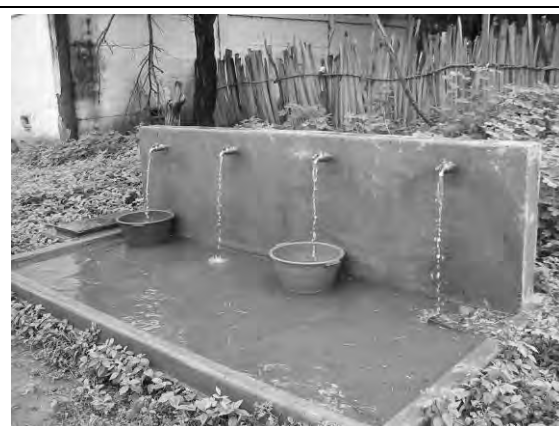
高架水槽は、水位計が破損しており、全体として経年劣化が認められるものの、クラックや漏水は確認されなかった。また、写真-3に示す通り、本サイトにおいては、住民の手により水槽内部全面（天井は除く）にタイル張りで補修され、水槽内部のモルタル・コンクリート壁の劣化防止に役立っている。埋設配水管、給水管および公共水栓については、写真-4の通り、施設周辺が清掃され、VWCによる自助努力の跡が見られる。

写真-4：R-02 既存公共水栓は清潔に保たれて十分に機能している。(通水試験中)

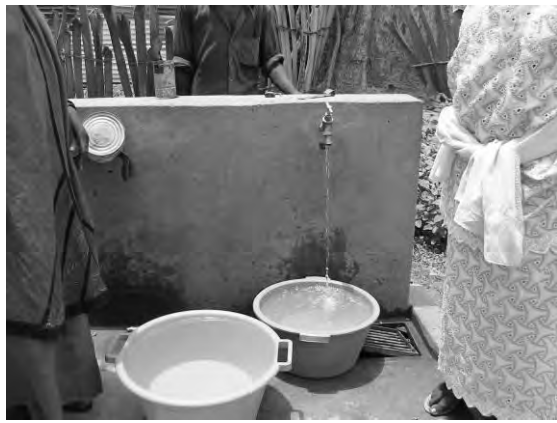
本サイトは、現在も給水が行われている。機械室、貯水槽とも外見は色あせているが、上述2サイトと比較して、機械室内部の機器は整備され、十分に清掃がなされていた（写真-5及び写真-6参照）

ポンプオペレーターと共に給水施設の全体を調査し、現状で給水が行われていることを確認した。ただし、9箇所（4栓及び2栓）の公共水栓において周辺住民の水料金の支払いを含む管理状況が悪い1箇所は、VWCにより給水を停止し、蛇口が取り外されていた。

本サイトにおいては、給水が1993年の建設時から継続しているため、住民の運営・維持管理状況は全体的に良く、公共水栓についても住民の手により補修と改修がなされている。現在、燃料費の高騰のためバケツ1杯（20L）を2～3GMDの価格で給水時に現金による徴収を行って、

やっと高額な燃料費を調達し、運営・維持管理が成立している。このサイトの水価格は、ソーラー式給水施設での全国統一水価格 (2.1GMD/m<sup>3</sup>) と比較すると、50 倍以上に相当するため、各家庭 1 人当りの水消費量は約 6L/人・日で飲料水に限られている。VWC の運営自体もオペレーターの給与を減額するなど、燃料費の高騰に対応して、可能な限り安いコストでの給水を試みているが、努力の限界に達している。

写真-5：R-03 公共水栓での給水状況、バケツ 1 杯の水価格 3GMD が現金で支払われている。

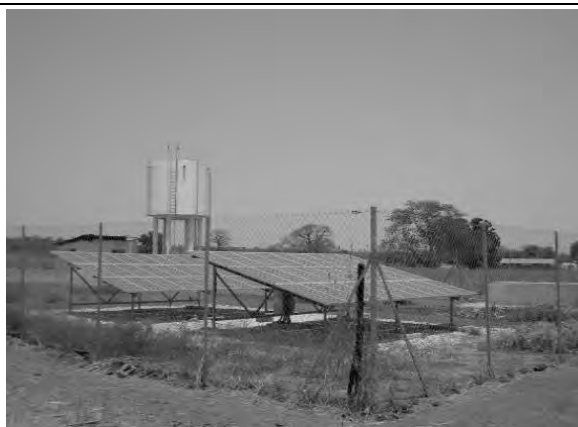
第二次無償(2004-2006)において、ソーラー式給水施設 20 サイトの新設と 4 サイトの改修を実施した。写真-7 は L-10 Massenbe 新設サイトの概況である。一方、写真-8 は、第三次対象サイトの N-17 Talokoto において、NGO の支援により建設された施設であり、小規模ながらソーラー式給水施設が稼働していた。

写真-7：下流州 (L-10 Massenbe)。第二次無償 (2006) で建設したソーラー式給水施設は、順調に稼働している。

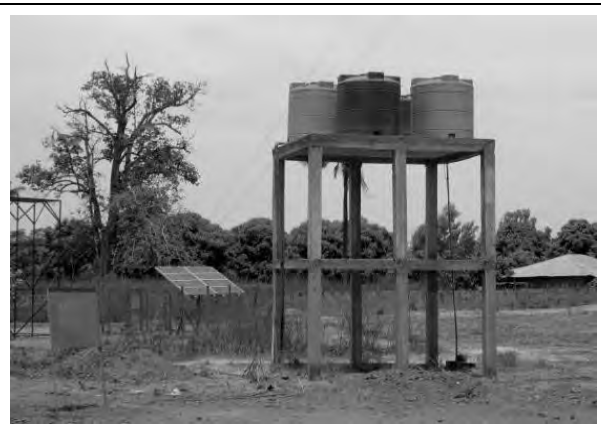
写真-8：西部州で NGO が建設したソーラー式給水施設 (N-17 Talokoto)。給水が行われているため、第三次の計画対象外とした。
