**INFORME DEL ESTUDIO PREPARATORIO  
PARA EL  
PROYECTO DE RECONSTRUCCIÓN  
DE  
PUENTES SOBRE LA CARRETERA  
MANAGUA-EL RAMA  
EN LA REPÚBLICA DE NICARAGUA**

Septiembre de 2010

Agencia de Cooperación Internacional del Japón (JICA)

CTI Engineering International Co., Ltd.

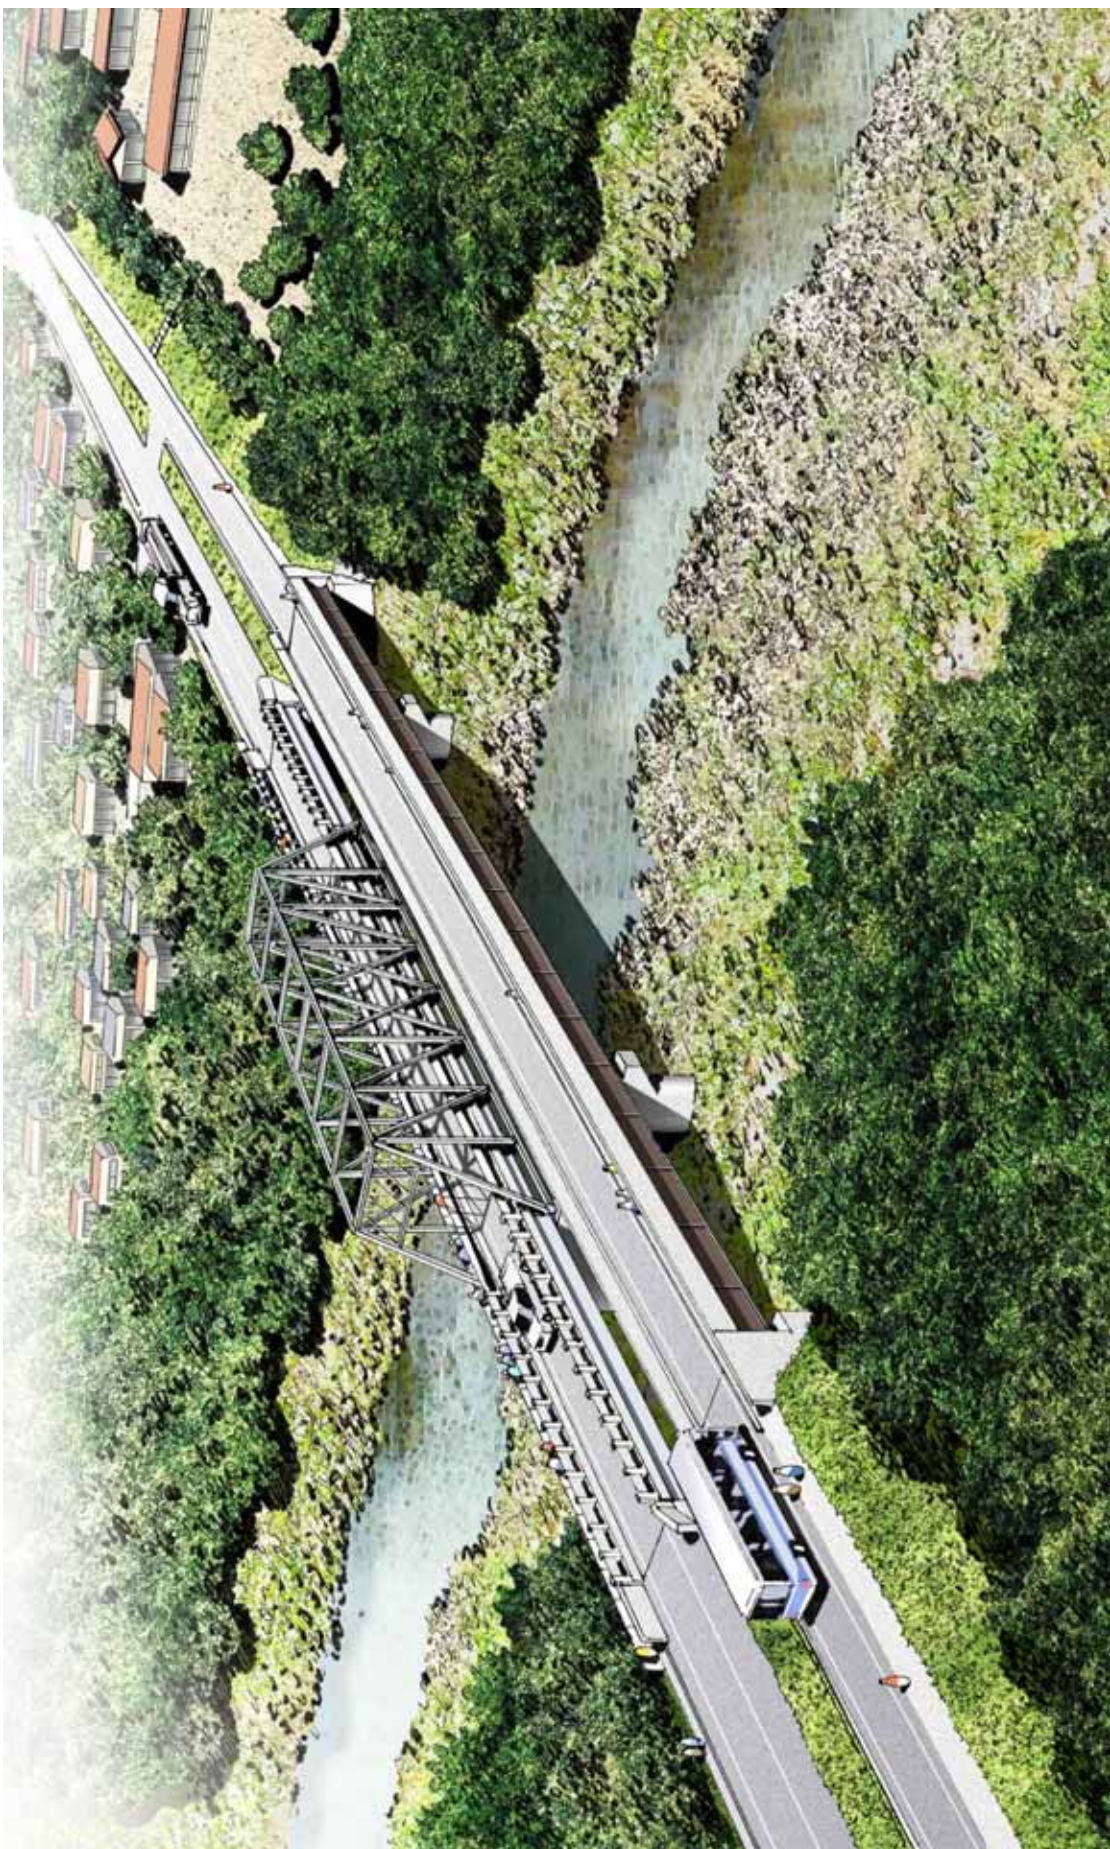
Observación: El puente ubicado de este lado es el que se construirá con la Cooperación Financiera No Reembolsable  
Imagen Terminada (Puente Tecoloste)

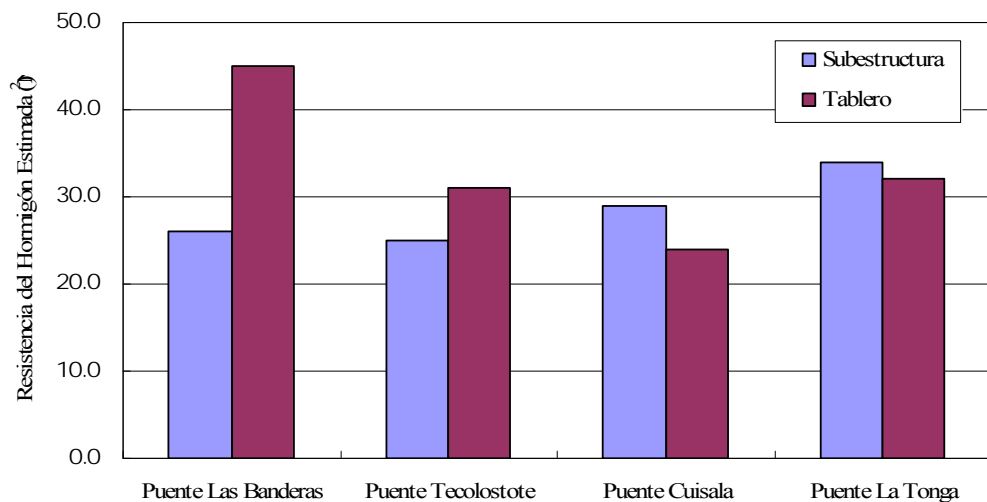
Figura 2-2-2-2.2 Resultado de la Estimación de la Resistencia del Hormigón

Fórmula de estimación de la resistencia del hormigón:  $F_c = -18.0 + 1.27R_o - 10$

La resistencia del hormigón estimada en todos los puentes satisface la resistencia de diseño del hormigón supuesta ( $21\text{N/mm}^2$ ). Sin embargo, se observa un deterioro en la parte del hormigón del Puente Tecolostote manifestándose una resistencia de apenas 10 a  $18\text{N/mm}^2$  los cuales requerirán de reparaciones correspondientes.

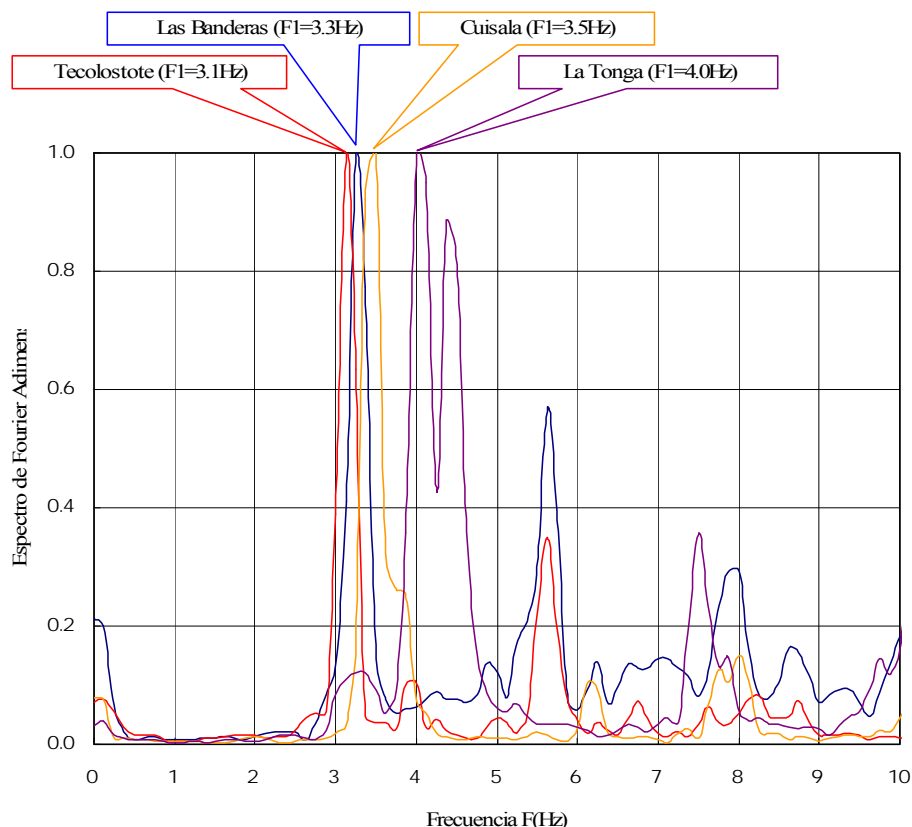
Figura 2-2-2-4 Espectro de Fourier Adimensional

observar una reducción en la frecuencia propia. Además se comprueba en el Puente La Tonga un pico (4.4Hz) cercano a la frecuencia primaria (4.0Hz), lo que podría considerarse una vibración torsional. Se piensa que la rotura del pórtico y el pórtico contraladeo (sway frame) redujo significativamente la rigidez torsional haciendo que predomine el modo torsional. Este fenómeno es algo característico del Puente La Tonga (de hecho no se observa en los tres puentes restantes) lo que demuestra la urgencia con la que se deberá trabajar en el mejoramiento del Puente La Tonga.

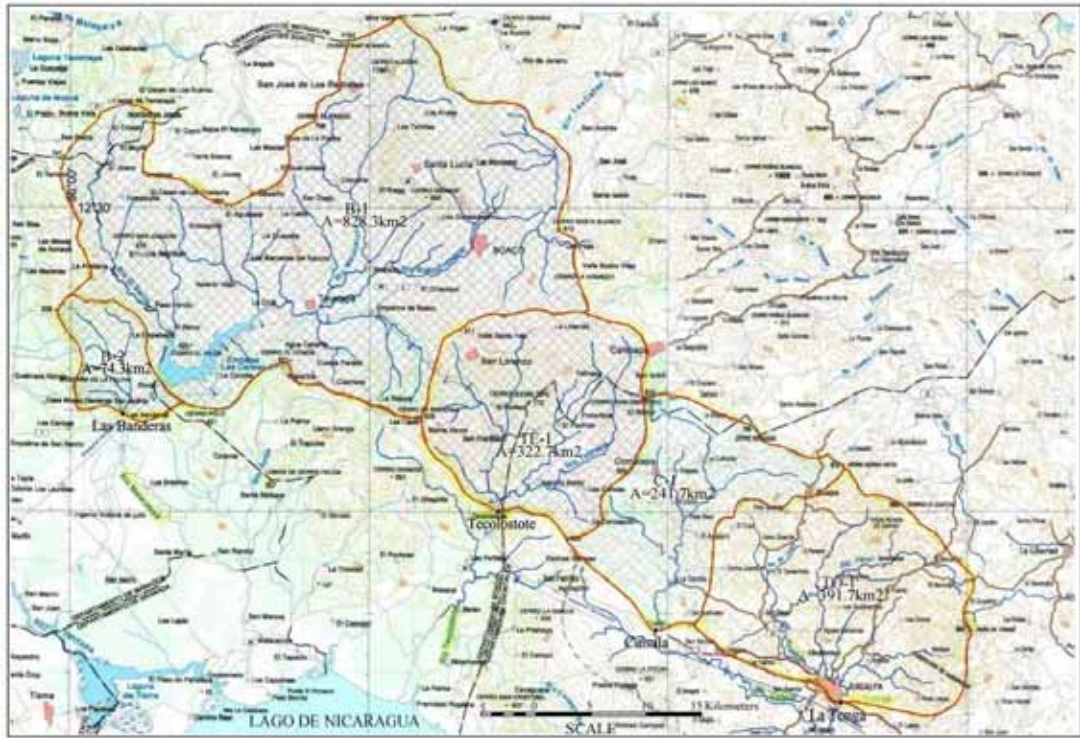
Figura 2-2-2-2.8 Mapa de la Cuenca Aguas Arriba de los Puentes Objetos de la Cooperación

A 5 km aguas arriba del Puente Las Banderas fue construida la presa Las Canoas en el año 1985 y la superficie de su cuenca se encuentra debidamente identificada. Sobre el tramo que se extiende hasta llegar al sitio de construcción del puente 5 km aguas abajo, se halla además un área de captación que alberga afluentes menores. Haciendo un recuento de la situación incluyendo también a los tres demás puentes obtenemos el esquema que se detalla en la Figura 2-2-2-2.8.

La carta topográfica en escala 1:250,000 obtenida en Nicaragua dispone de curvas de nivel y al establecer los límites de las cuencas aguas arriba de los cuatro puentes en base a las mismas, se obtiene el Cuadro 2-2-2-2.9.

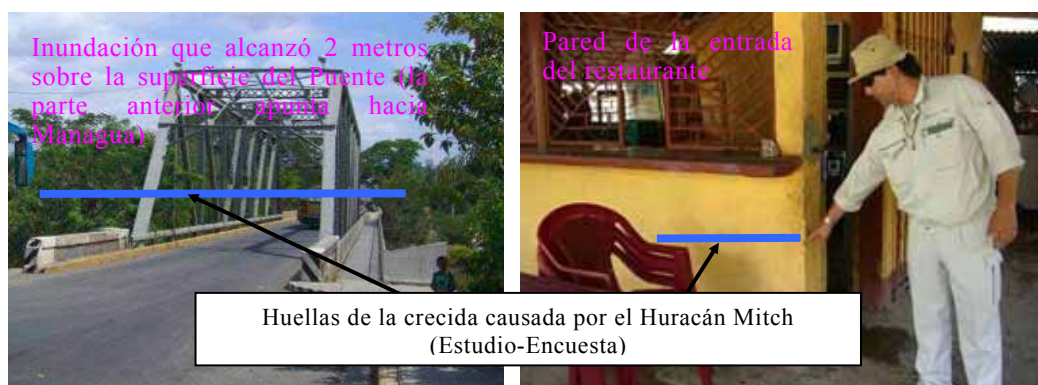
que alcanzó según informaciones una altura de 2 metros sobre el nivel del puente.

Figura 2-2-2-2.9 Nivel Máximo de Agua Alcanzado durante el Ataque del Huracán Mitch sobre el Puente Las Banderas

Además, atendiendo que hace 3 años la inundación provocada durante la estación de lluvia ha llegado también hasta el nivel del puente, prima la necesidad de establecer el Nivel Alto de Agua de Diseño.

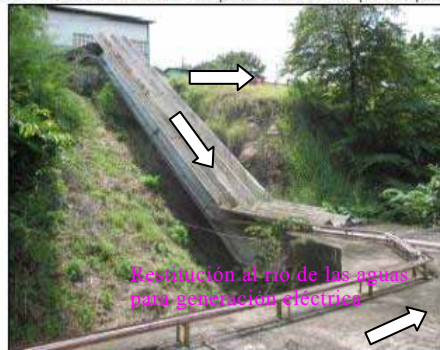
Foto 15. Tamo de conducción de la planta inferior hacia la planta superior.

Canal de retorno de la toma de agua para riego

La presa Las Canoas fue construida con el fin de almacenar agua para riego y generar energía eléctrica tal como demuestra la Figura 2-2-2.12. Realiza una toma de  $8\text{m}^3/\text{s}$  con un desglose de  $2\text{m}^3/\text{s}$  en generación de energía y  $6\text{m}^3/\text{s}$  en riego. Aunque este caudal podrá ignorarse durante las inundaciones, es necesario tener previsto la variación del nivel de agua con la premisa de que habrá un aumento del nivel de agua que acompañen a este caudal de descarga durante el período de la obra en época de sequedad.

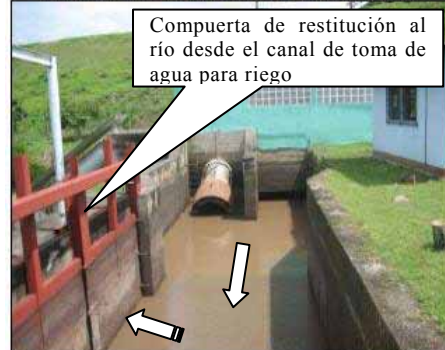
Foto 16. Canal de desagüe del desfogue de la planta superior.

Canal de toma de agua para riego

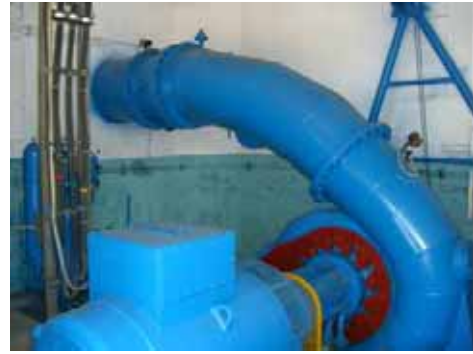
Figura 2-2-2-12 Imágenes de la Situación de Uso de la Presa Las Canoas

Tubería de toma de agua para generación eléctrica y canal de turbina

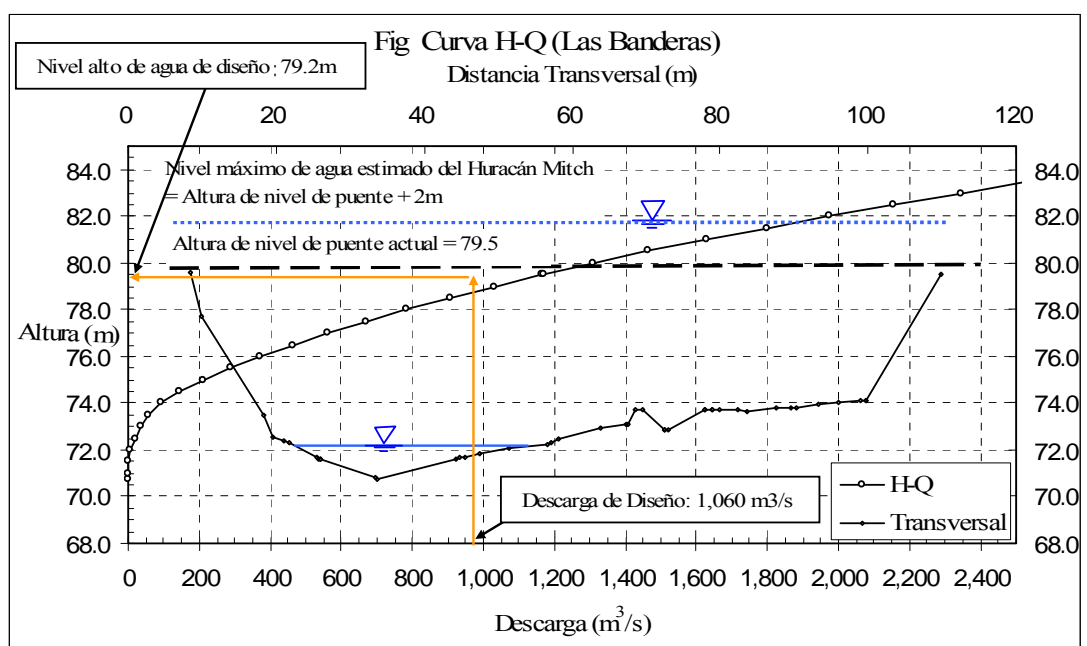
Como resultado y tal como indica la Figura 2-2-2-2.13, el nivel alto de agua de diseño es de 79,2 m ante la descarga de diseño de  $1.060\text{m}^3/\text{s}$ . Este nivel alto de agua de diseño equivale a una altura levemente menor a la del nivel del puente en servicio.

Figura 2-2-2-2.13 Nivel Alto de Agua de Diseño del Puente Las Banderas

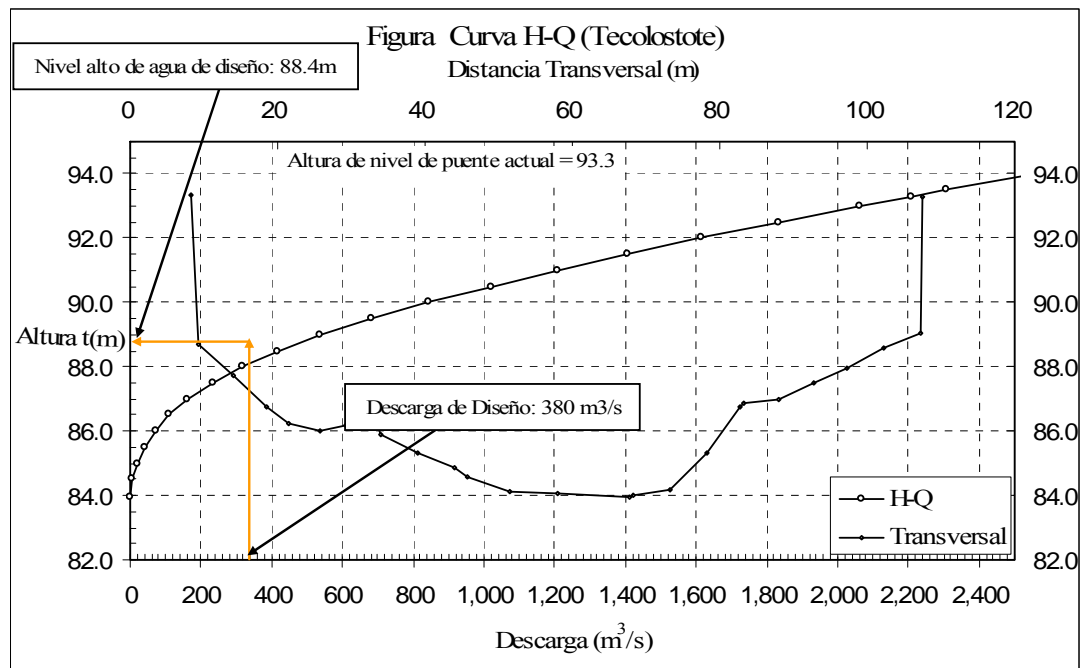
Como resultado, el nivel alto de agua de diseño es de 88,4 m ante la descarga de diseño de  $380\text{m}^3/\text{s}$  por lo que podría considerarse que el nivel del puente actual cuenta con un margen de altura suficiente.

Figura 2-2-2-2.14 Nivel Alto de Agua de Diseño del Puente Tocolostote

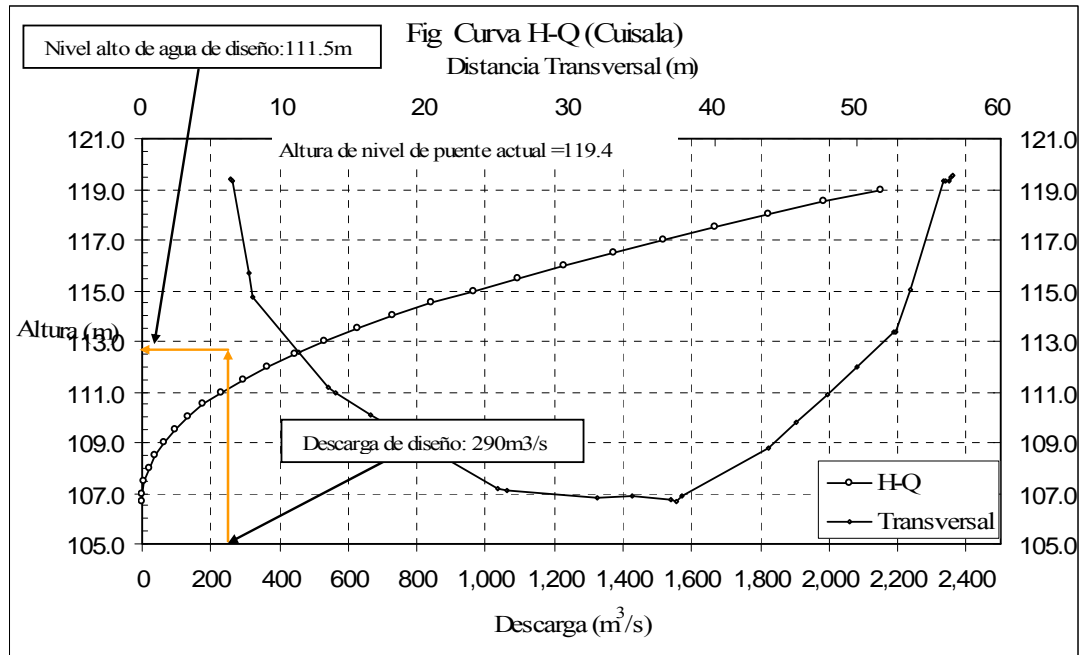
Como resultado, el nivel alto de agua de diseño es de 111,5 m ante la descarga de diseño de  $290\text{m}^3/\text{s}$  por lo que podría considerarse que el nivel del puente actual cuenta con un margen de altura suficiente.

Figura 2-2-2-2.15 Nivel Alto de Agua de Diseño del Puente Cuisalá

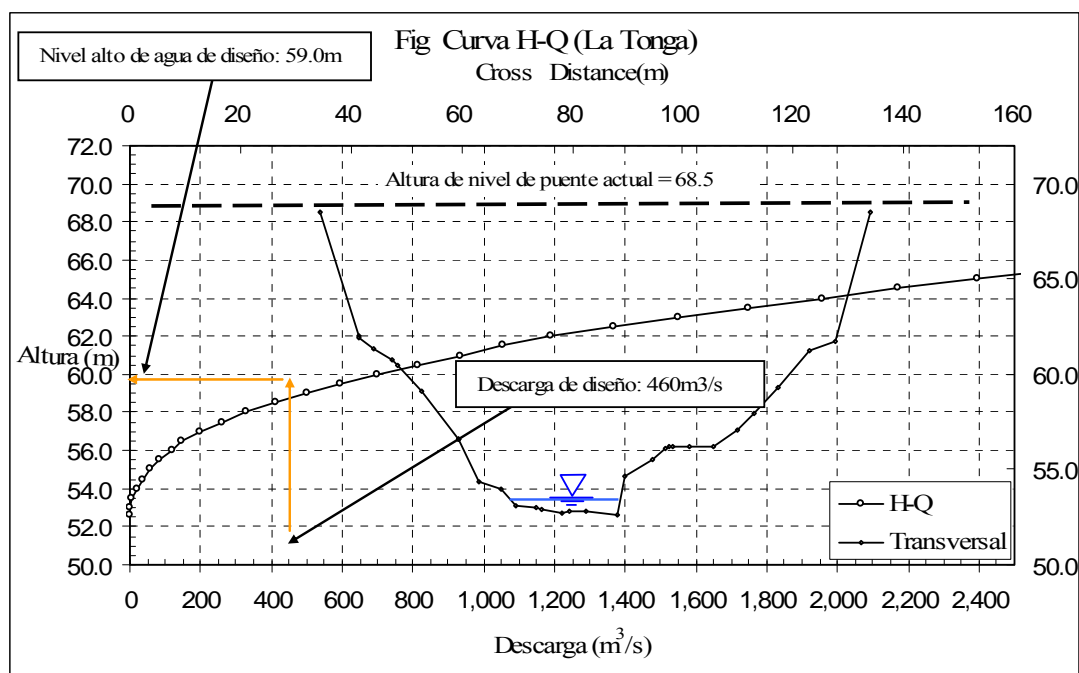
Como resultado, el nivel alto de agua de diseño es de 59,0 m ante la descarga de diseño de  $460\text{m}^3/\text{s}$  por lo que podría considerarse que el nivel del puente actual cuenta con un margen de altura suficiente.

Figura 2-2-2-2.16 Nivel Alto de Agua de Diseño del Puente La Tonga

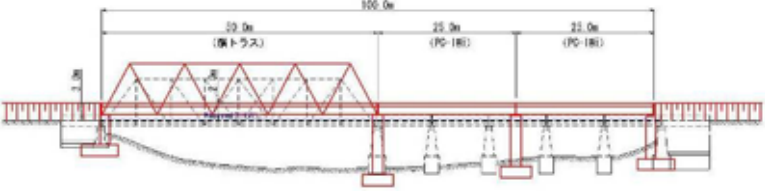
<ul style="list-style-type: none"> <li>○ El camino de acceso se elevará unos 3,0m (extensión de camino de acceso: 265m). Es posible minimizar el impacto hacia las viviendas periféricas.</li> <li>○ El flujo del río es favorable.</li> </ul>	<ul style="list-style-type: none"> <li>○ La armadura demanda tiempo en la ejecución de la obra debido a su estructura enrejada.</li> </ul>	<p>Requiere de mantenimiento debido a su estructura enrejada. El empleo de acero resistente a la intemperie permitirá una operación “libre de mantenimiento”.</p>	<ul style="list-style-type: none"> <li>○ Se destaca por su economicidad. (relación con respecto a la alternativa seleccionada: 1,00)</li> </ul>	<p><b>[Seleccionada]</b> Es la más eficaz y la que menos impacto genera sobre el entorno.</p>

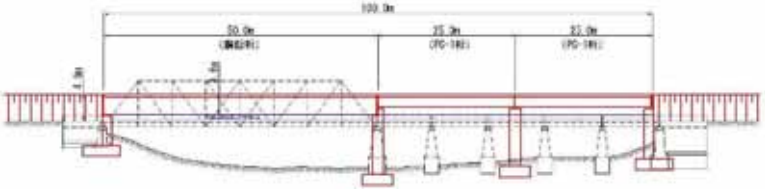
<p>Alternativa 2: P. de viga de chapa de acero + P. de viga I pretensado × 2</p>

<ul style="list-style-type: none"> <li>○ El camino de acceso se elevará unos 4,8m. Afecta significativamente a las viviendas periféricas (extensión del camino de acceso: 365m).</li> <li>○ El flujo del río es favorable.</li> </ul>	<p>El plazo de obra es corto debido al montaje con grúa.</p>	<ul style="list-style-type: none"> <li>○ El empleo de acero resistente a la intemperie permitirá una operación “libre de mantenimiento”.</li> </ul>	<p>Es el que más se destaca por su economicidad. (Relación con respecto a la alternativa seleccionada: 0,92).</p>	<ul style="list-style-type: none"> <li>○ Aunque es el de mayor economicidad, el camino de acceso es más alta que la Alternativa 1 y genera un gran impacto sobre el entorno que rodea al puente.</li> </ul>
<p>Alternativa 3: P. de armadura de acero de 2 luces</p>

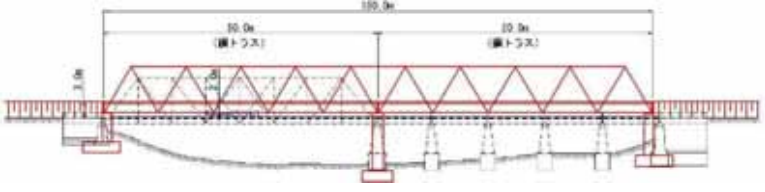
<ul style="list-style-type: none"> <li>○ El camino de acceso se elevará unos 3,0m. Es posible minimizar el impacto hacia las viviendas periféricas (extensión de camino de acceso: 265m). El flujo del río es la más favorable.</li> </ul>	<ul style="list-style-type: none"> <li>○ La armadura demanda tiempo en la ejecución de la obra debido a su estructura enrejada.</li> </ul>	<p>Requiere de mantenimiento debido a su estructura enrejada. El empleo de acero resistente a la intemperie permitirá una operación “libre de mantenimiento”.</p>	<p>Su economicidad es menor que la Alternativa 1 y 2. (Relación con respecto a la alternativa seleccionada: 1,11).</p>	<p>Aunque el impacto sobre el entorno es menor, cuenta con una economicidad inferior.</p>

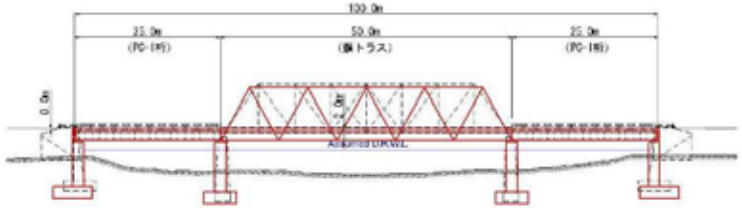
<p>El camino de acceso tendrá la misma altura que la carretera actual permite minimizar el impacto hacia las viviendas periféricas.</p> <ul style="list-style-type: none"> <li>○ El flujo del río es favorable.</li> </ul>	<p>La armadura demanda tiempo en la ejecución de la obra debido a su estructura enrejada.</p>	<p>Requiere de mantenimiento debido a su estructura enrejada. El empleo de acero resistente a la intemperie permitirá una operación “libre de mantenimiento”.</p>	<ul style="list-style-type: none"> <li>○ Se destaca por su economicidad. (relación con respecto a la alternativa seleccionada: 1,06)</li> </ul>	<ul style="list-style-type: none"> <li>○ Es el que menos impacto genera sobre el entorno pero su economicidad es menor que la Alternativa 2.</li> </ul>

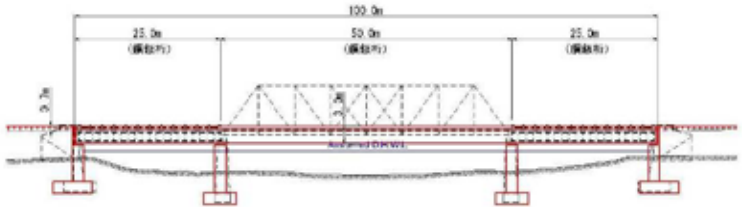
<p>Alternativa 2: Puente continuo de viga de chapa de acero de 3 luces</p>

<ul style="list-style-type: none"> <li>○ Aunque el camino de acceso se elevará unos 0,7m el impacto sobre las viviendas periféricas será mínimo.</li> <li>○ El flujo del río es favorable.</li> </ul>	<ul style="list-style-type: none"> <li>○ El plazo de obra es corto debido al montaje con grúa.</li> </ul>	<ul style="list-style-type: none"> <li>○ El empleo de acero resistente a la intemperie permitirá una operación “libre de mantenimiento”.</li> </ul>	<p>Es el que más se destaca por su economicidad. (Relación con respecto a la alternativa seleccionada: 1,00).</p>	<p><b>【Seleccionada】</b> Es la de mayor economicidad y la que menos impacto genera sobre el entorno.</p>
<p>Alternativa 3: Puente continuo de hormigón pretensado de vigas cajón de 3 luces</p>

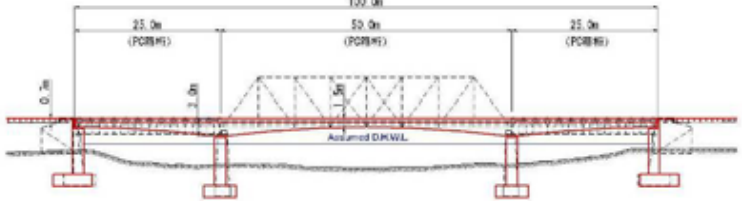
<ul style="list-style-type: none"> <li>○ Aunque el camino de acceso se elevará unos 0,7m el impacto sobre las viviendas periféricas será mínimo.</li> <li>○ El flujo del río es favorable.</li> </ul>	<p>El plazo de obra es prolongado debido a que se emplea el método “all staging” o el método de construcción en voladizo.</p>	<p>Es “libre de mantenimiento” debido a que es un puente de hormigón pretensado.</p>	<p>Su economicidad es menor que la Alternativa 1 y 2. (Relación con respecto a la alternativa seleccionada: 1,21).</p>	<p>De mayor mantenibilidad aunque la economicidad es menor que la Alternativa 2.</p>

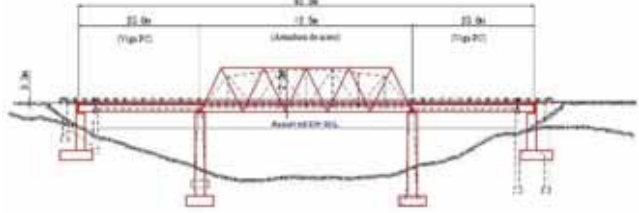
Alternativas para la comparación	Disponibilidad vial (ambiental) • Flujo del río	Estructuración, factibilidad de la obra	Mantenimiento	Rendimiento económico	Evaluación
<p>Alternativa 1 Viga PC-I + Armadura de acero + Viga PC-I</p>

<p>Debido a que los caminos de acceso tienen la misma altura de los existentes, el impacto a las casas de la vecindad es poco. El flujo del río es favorable.</p>	<p>○ Debido a la estructura triangulada, se requiere de largo tiempo para la armadura.</p>	<p>Por ser la estructura triangulada se necesita de mantenimiento. Por el uso de material de acero resistente a la intemperie, no precisa de mantenimiento.</p>	<p>○ Excelente en el costo. ( Proporción de 1.15 respecto a la alternativa adoptada )</p>	<p>Comparado con la alternativa 4, es un poco más costoso y requiere un poco más de mantenimiento</p>
<p>Alternativa 2 Puente de vigas de placa de acero de 3 luces continuas</p>

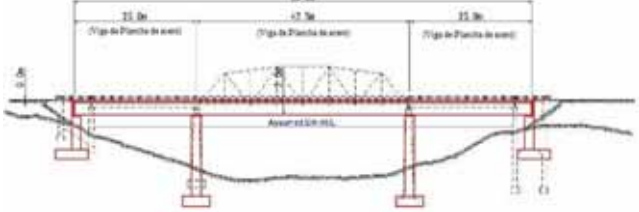
<p>Debido a que los caminos de acceso tienen la misma altura de los existentes, el impacto a las casas de la vecindad es poco. El flujo del río es favorable.</p>	<p>Debido a la instalación de pilas para grúa, el período de obra es corto.</p>	<p>○ Por el uso de material de acero resistente a los elementos, no precisa de mantenimiento.</p>	<p>○ Excelente en el costo. ( Proporción de 1.11 respecto a la alternativa adoptada )</p>	<p>Comparado con la alternativa 4, es un poco más costoso y requiere un poco más de mantenimiento</p>

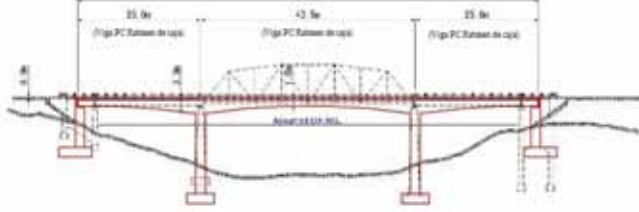
<p>Alternativa 3 Puente de vigas PC de caja de 3 luces continuas</p>

<p>Debido a que los caminos de acceso tienen la misma altura de los existentes, el impacto a las casas de la vecindad es poco. El flujo del río es favorable.</p>	<p>△ Toda la estructuración y extensión de soporte requiere de largo tiempo</p>	<p>Por ser el puente PC , no precisa de mantenimiento.</p>	<p>△ En cuato al costo, peor que otras. ( Proporción de 1.34 )</p>	<p>△ Comparado con otras alternativas, es más costoso</p>
<p>Alternativa 4 Puente de vigas I de 3 luces continuas</p>

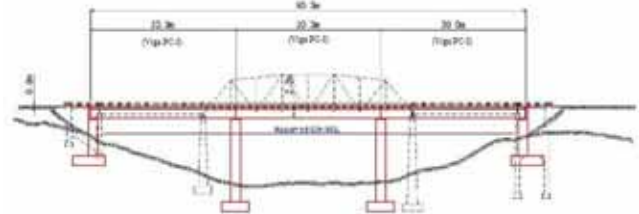
<p>Los caminos de acceso tienen la misma altura de los existentes, el impacto a la vecindad es poco. ○ El flujo del río es peor que otros, se mantendrá la línea de puntos más profundos.</p>	<p>Debido a la instalación por grúa o por vigas para la instalación de vigas, el período de obra es corto.</p>	<p>Por ser el puente PC, no precisa mantenimiento.</p>	<p>Excelente en el costo. ( Proporción 1.00 respecto a la alternativa adoptada )</p>	<p><b>【Adoptada】</b> Es la más económica y deseable. Afecta más al flujo del río, pero no lo altera porque el área es lo suficientemente amplia en su punto de mayor profundidad</p>
