ウズベキスタン国
地すべりモニタリング
技術向上支援プロジェクト

プロジェクト事業完了報告書

平成 22 年 9 月

国際航業株式会社

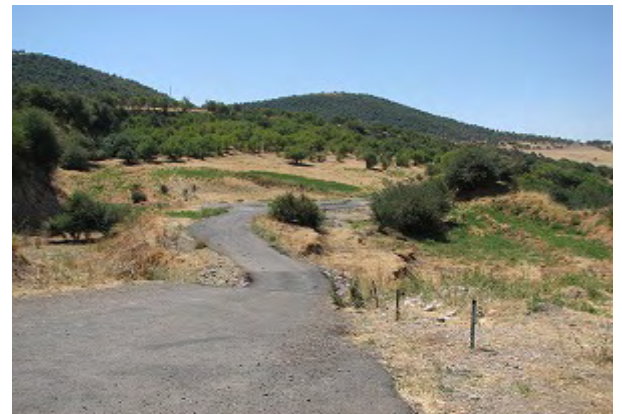
モニタリングサイト 1 (テクスティルシク)

ポスタンリーク地域の大規模な地すべりで、斜面上部には子供の保養施設がある。写真は地すべり変形した路面。

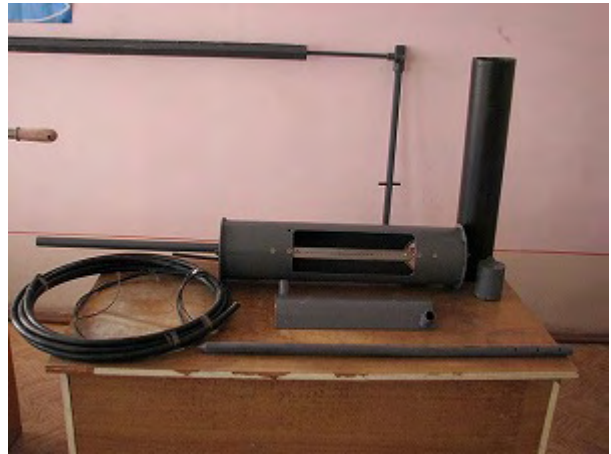
開発中のデフォルメータ（変位計）

地中埋設型の変位計で、ワイヤーをアンカーで固定し、変動量を目視で観測。精度は悪い。

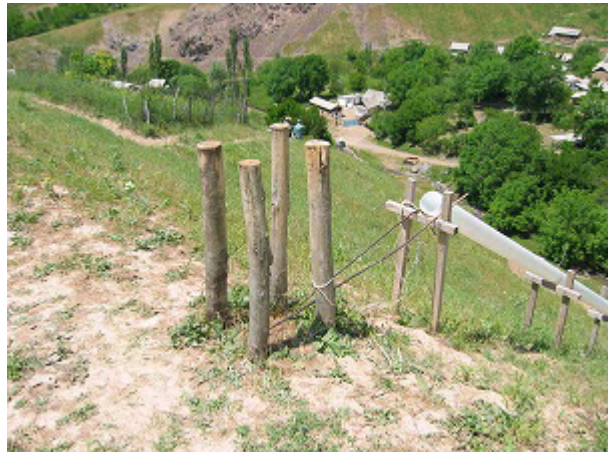
ベドレンゲット伸縮計

杭上面に設置されていた伸縮計が台ごといたずらによって外された。伸縮計は近くに放置されていた。

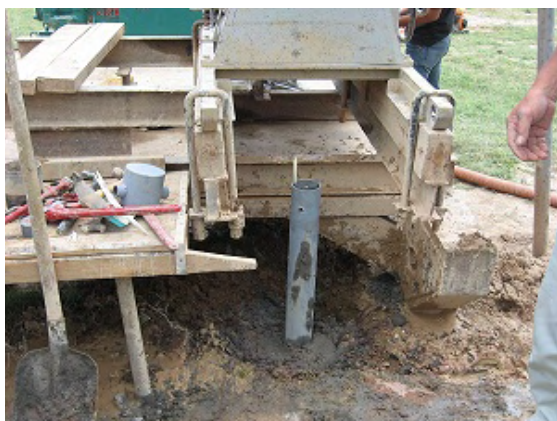
写真 3 : 孔内傾斜計ガイドパイプ設置状況

所定の深さ(想定地すべり面以深)掘削後、ガイドパイプとグラウトホースを抱き合わせてボーリング孔に建て込み、スリットの方に注意しながらパイプと孔壁の空隙を砂利やセメントペーストで充填した。グラウト硬化後1週間程度にガイドパイプの形状の初期値を測定した。

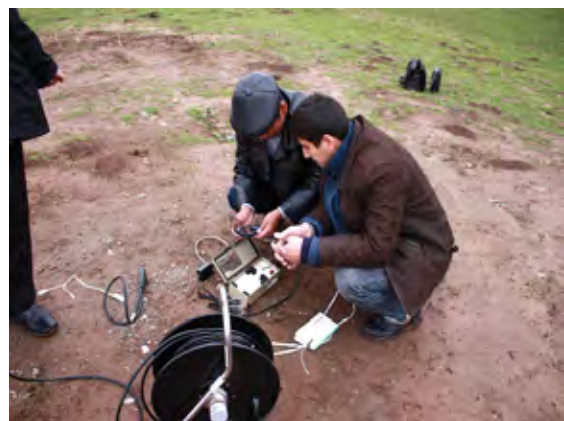
写真 4 : C/Pによる孔内傾斜計測定の様子

設置した孔内傾斜計による計測は原則1週間に1回とするが、乾期で変動が少ないと判断される場合には1ヶ月に1回程度とした。計測されたデータは深度別変位量と累積変位量を計算し、グラフ化して地すべりのすべり面を想定する。

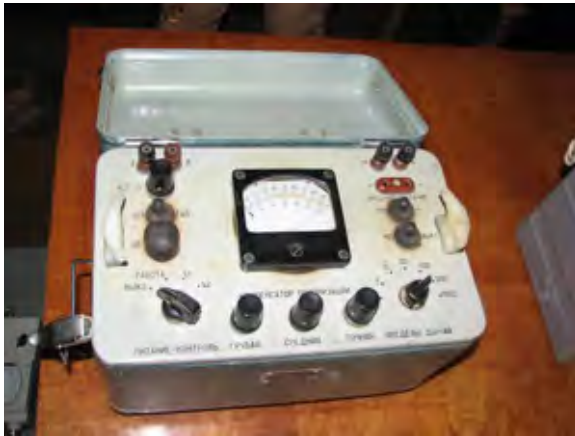
写真 5：旧ソ連製のアナログ電気探査機

電気探査機材を使用した技術移転は2008年8月に行なわれた。C/P側には旧ソ連製のアナログ機材が一式あったため、電気探査の解析技術と現地測定については、旧ソ連製のものととの比較と探査結果の解析を主体とした。技術移転はウェンナー法、現地調査はC/Pらが今まで使用していたシュランベルジャー法を用いた。技術移転については問題なく完了した。

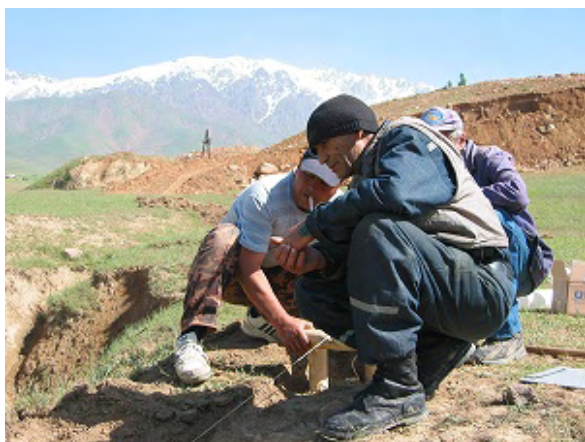
写真 7：伸縮計設置（埋設型）の様子

機材について、冬季の降雪、家畜や住民の立ち入り、いたずら防止のために、機材の保護には特に留意した。しかし、地盤伸縮計 8 機のうち、3 機が破損、盗難の被害を受けた。うち 1 機は二度に渡り破壊・盗難にあった。そのため、地中に埋設したり、住民に見張りを行なわせたりすることで、これらのいたずらや盗難に備えた。

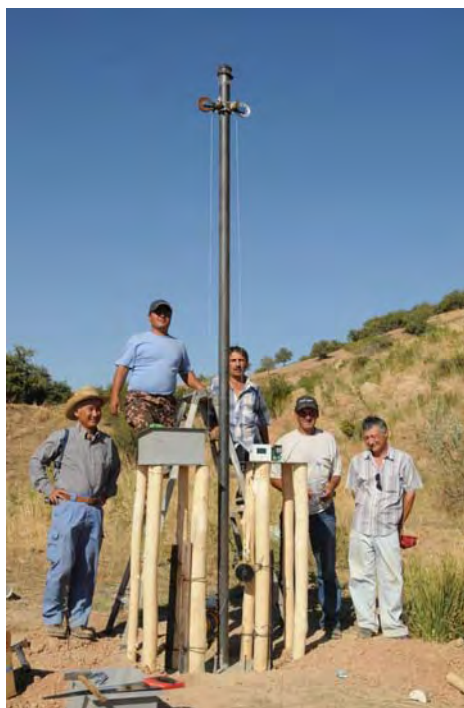
写真 10：「ウ」国で初めて設置された長スパン地盤伸縮計

また伸縮計においては、京都大学防災研究所の福岡准教授に指導をお願いして、比較的規模の大きな地すべりの全体的な動きを把握できる長スパン伸縮計測も実施した。以下にティクステルシクにおいて C/P が作成した伸縮計の移動量解析図を示す。

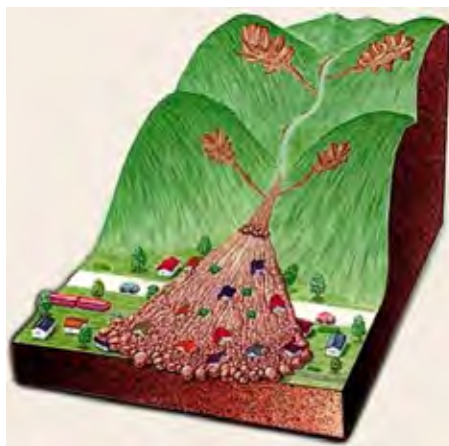
図 5：土石流発生のイメージ図

土石流とは「山や谷の土砂が豪雨などで崩壊し、水（河川水、表流水など）と混ざって急激に流下する現象（図 5）」をいい、特に泥質分が多いものは泥流と呼ばれる。土石流の発生は多くの場合、豪雨が原因であるが、地震や地すべりで崩壊した土塊が河川に流入することにより発生する二次災害の事例がある。

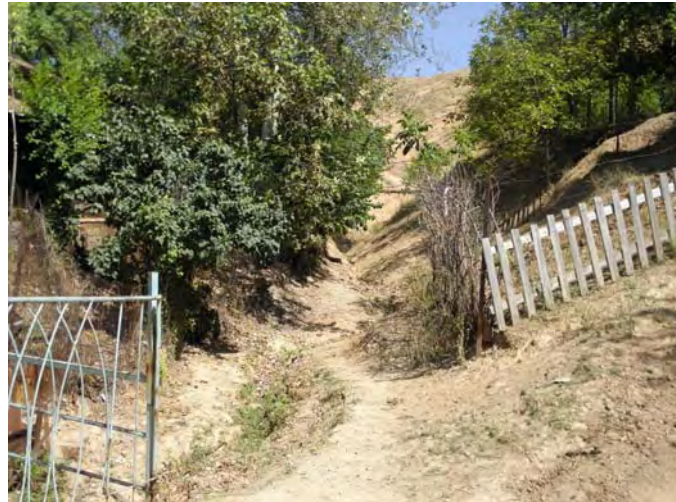
図 6 : ホームサン地すべり下部の溪流状況

ただし、2010年6月から伸縮計による観測を始めたホームサン地すべりでは、末端部が狭まっており、溪流状の集水地形となっている（図6）。そのため、地すべり活動の二次災害としての土石流発生に注意が必要である。通常はほとんど流水がないが、豪雨時には泥流がホームサン集落に流れこむ可能性がある。影響範囲にある人家は3軒である。
