ホンジュラス共和国
首都圏地すべり防止計画

準備調査報告書

平成 22 年 12 月
(2010 年)

独立行政法人国際協力機構
(JICA)

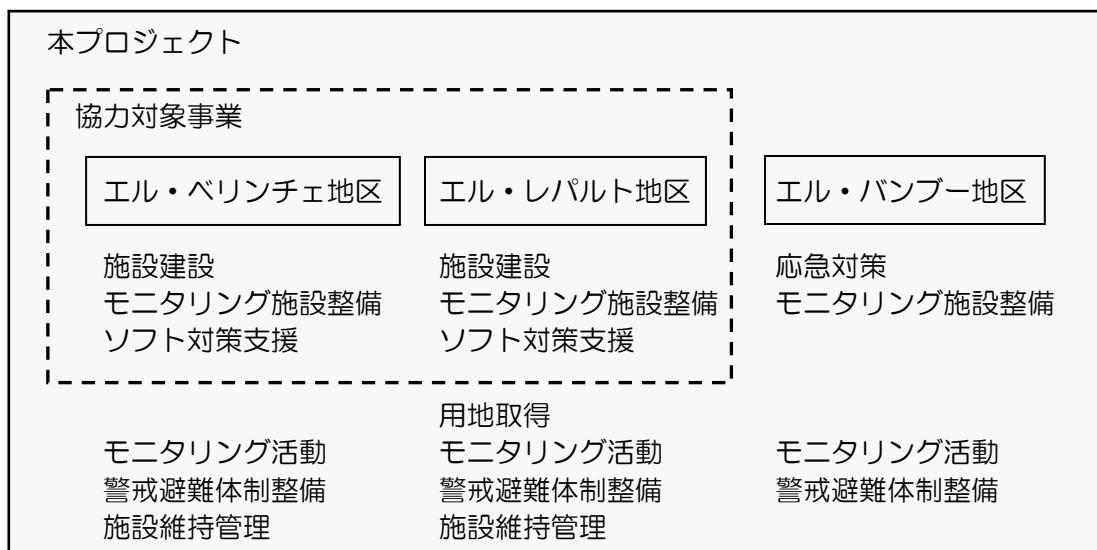
図-1 協力対象事業の位置付け

協力対象事業は本プロジェクトの内、エル・ベリンチエ及びエル・レパルト地区を対象に、構造物対策を行うとともに、非構造物対策として地すべりモニタリング計器の整備及び警戒避難基準・体制整備の支援を行うこととする。

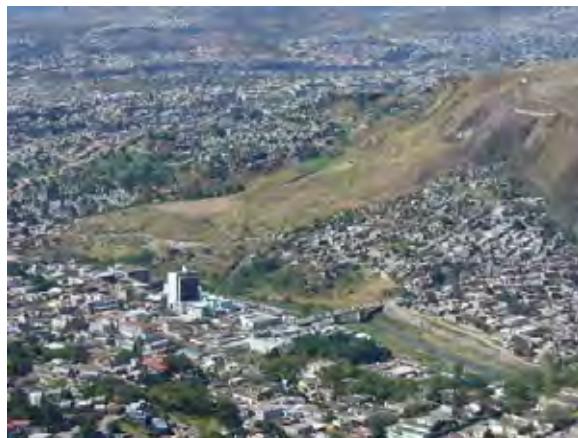
【写真-1】エル・ベリンチエ地区地すべり全景。チョルテカ川沿いにある麓の集落(左後方)を右上方から押し流し川を閉塞し、上流部地域(左側)の広い範囲を冠水させた。

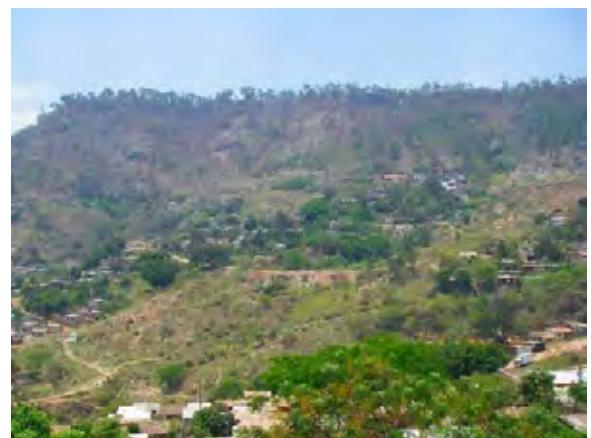
【写真-2】エル・レパルト地区地すべり全景。右側上方斜面から崩落し、中段斜面上の集落を押し流した。

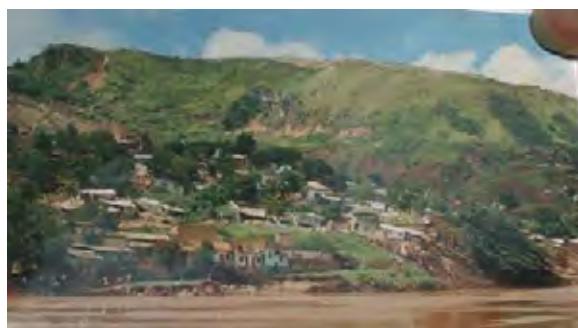
【写真-3】1998年10月ハリケーン・ミッチ時の地すべりによるエル・ベリンチエ地区ソト集落の崩壊状況。

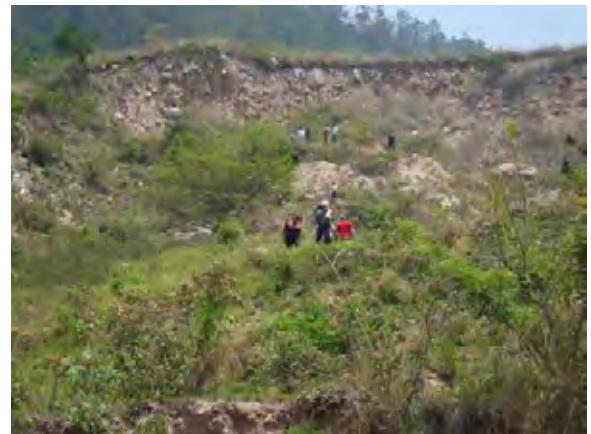
【写真-4】エル・レパルト地すべりの上方主滑落崖

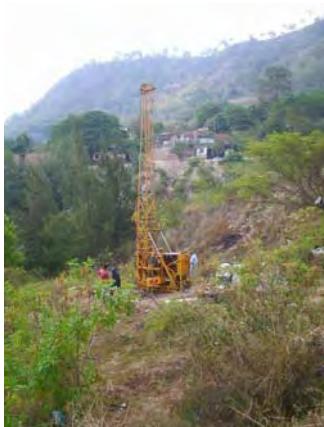
【写真-5】ボーリングによる地質調査状況
(エル・レパルト地区)

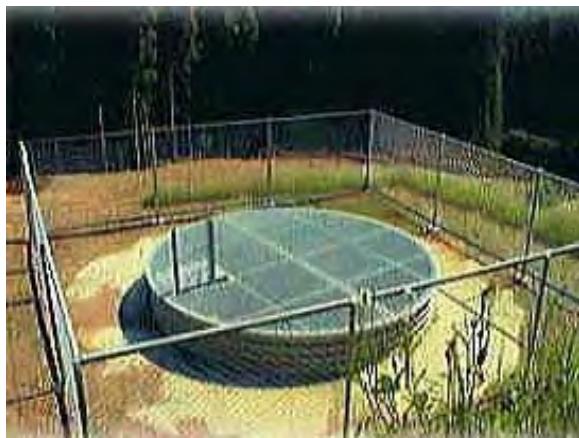
【写真-7】事例写真：集水井の外観(地上部分)
直径3.5m、外側には侵入防止のためのフェンスを配置する。

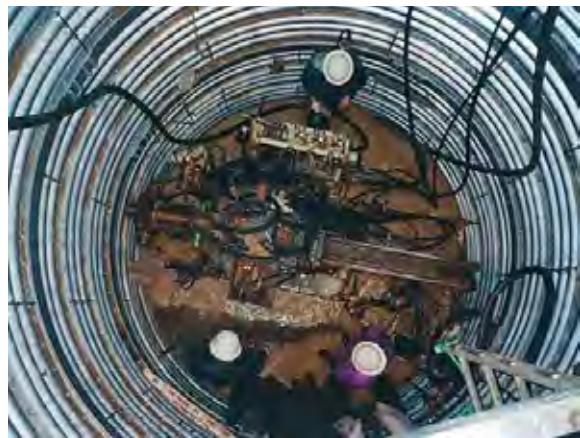
【写真-8】事例写真：施工中の集水井内部。
底部に見えるのは集水ボーリングマシン。

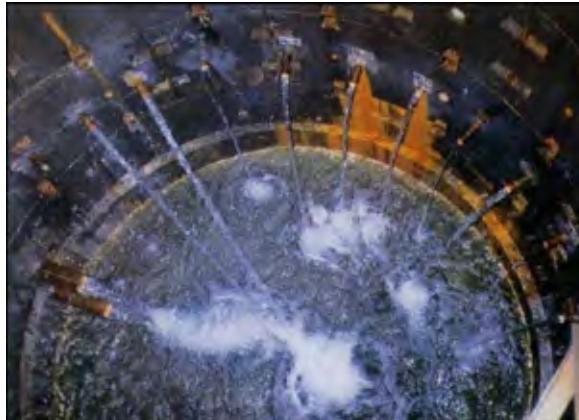
【写真-9】事例写真：集水管より集水井への集水状況。
集水された水は排水管を通して次の段の集水井または
水路を通して川へ排水される。

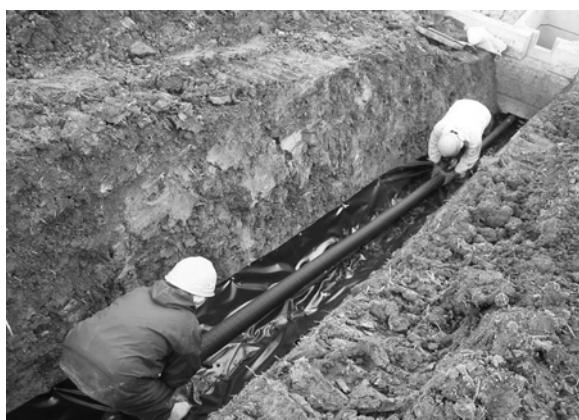
【写真-11】事例写真：明暗渠工(2階建て水路)の暗渠部分(1階部分)の排水管の設置工事状況

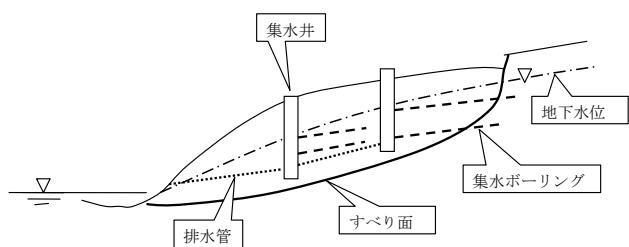
【対策工説明図】地すべりは斜面全体がすべりやすい地層に沿ってすべり落ちる現象で、本プロジェクトでは地すべり対策として誘引である地下水を集水井を設置することにより下げる方法を採用している。

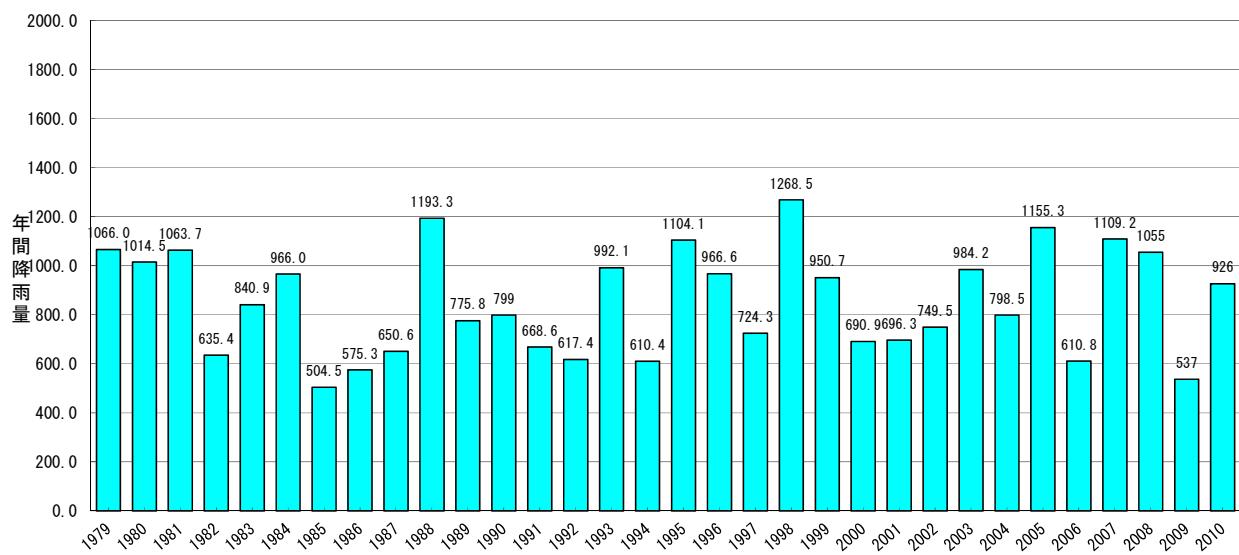
図2-2 年間降雨量（テグシガルパ市）

年間降雨量を図2-2に、年別最大日降雨量を図2-3に示す。また、各年の月別降雨量を図2-4～図2-7に示す。

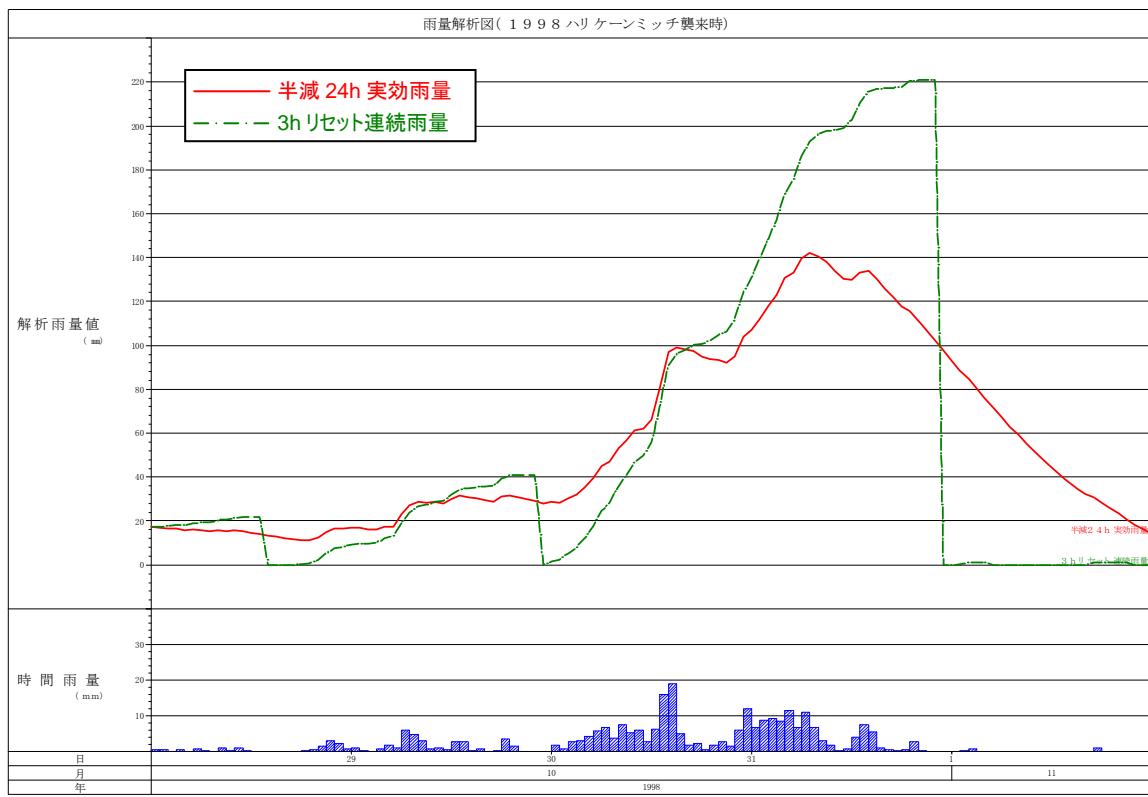
図 2-8 雨量解析図 (1998年10月ハリケーン・ミッチ)

時間雨量をもとに、1998年10月ハリケーン・ミッチ時および2003年5月について雨量解析を行った。図2-8および図2-9に示すように、前者が長時間にわたって継続する降雨パターンであるのに対して、後者は短期集中パターンである。避難警戒の面からは前者は警戒雨量に達しても避難のゆとりがあるが、後者のパターンでは警戒雨量に達したあとの避難時間にゆとりがなく、時間雨量強度のファクターを取り込む等の課題がある。

- ① 過去のテグシガルパの雨量データ（1979～2007）の分析によると、1998年のハリケーン・ミッチの突出値（連続雨量 263mm）を除いて、他の年では連続雨量の最大値は日雨量データをもとにすると 100mm～150mm、時間雨量データによると 80mm 程度である（無降雨 6 時間でリセット）。雨量と被害の関係は被害記録が明確でないので定かではないが、ミッチの時を除いて大きな被害は報告されていない。しかし連続雨量が 100mm に達すると経験的にみて被害が発生する恐れがある。
- ② 日本では地すべり危険度の判断基準は一般に伸縮計による移動観測モニターによっているが、雨量計を指標とする場合もあり連続雨量 100mm 程度を採用する事例がある。
- ③ 日本では自治体の土砂災害に対する警戒雨量として 100mm～150mm とする例が多い。また、山岳部の国道においては連続雨量を通行規制の管理基準としており、地域や道路状況により異なるが一般に 150mm～250mm が採用されている。

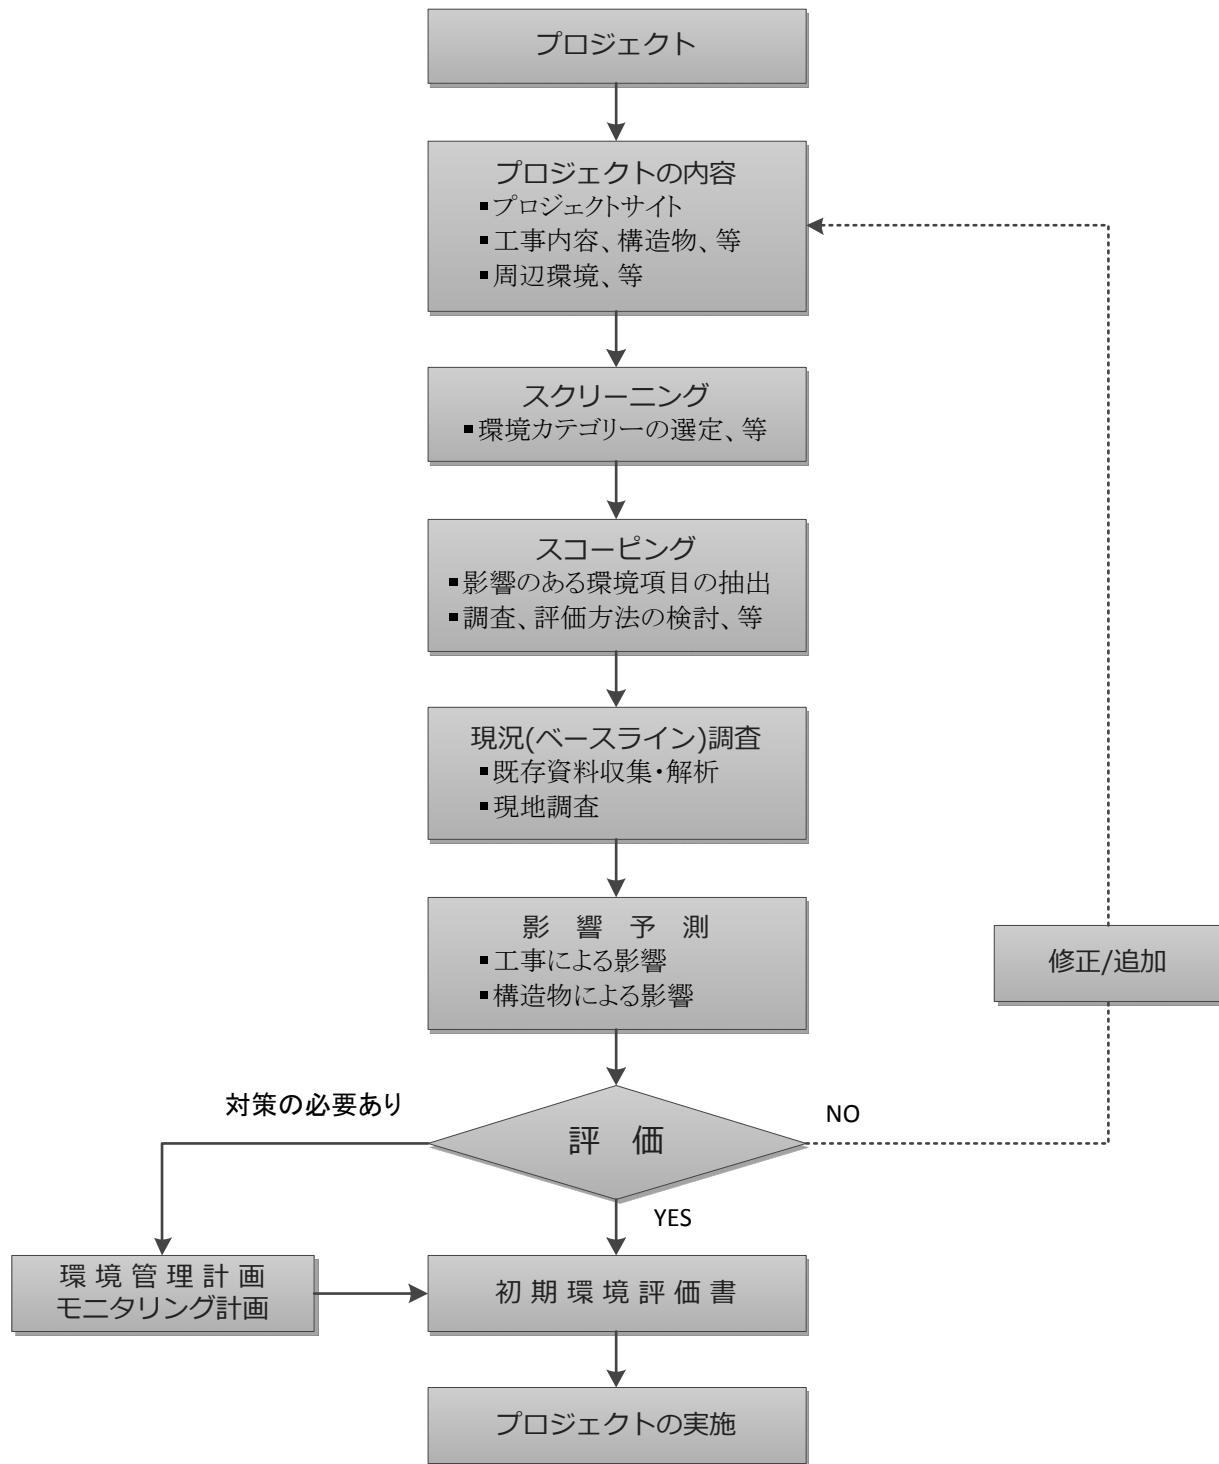
図 2-10 IEE 調査のフロー

IEE 調査の手順を図 2-10 に示すが、本件調査においては、「ホンジュラス国首都圏地すべり防止予備調査報告書」(JICA、2008 年 2 月) における当該プロジェクトの計画内容及び現地状況の把握、スクリーニング、スコーピングの内容を確認するとともに、現地状況調査を実施し、影響予測、影響評価、必要な環境保全計画及びモニタリング計画を策定した。

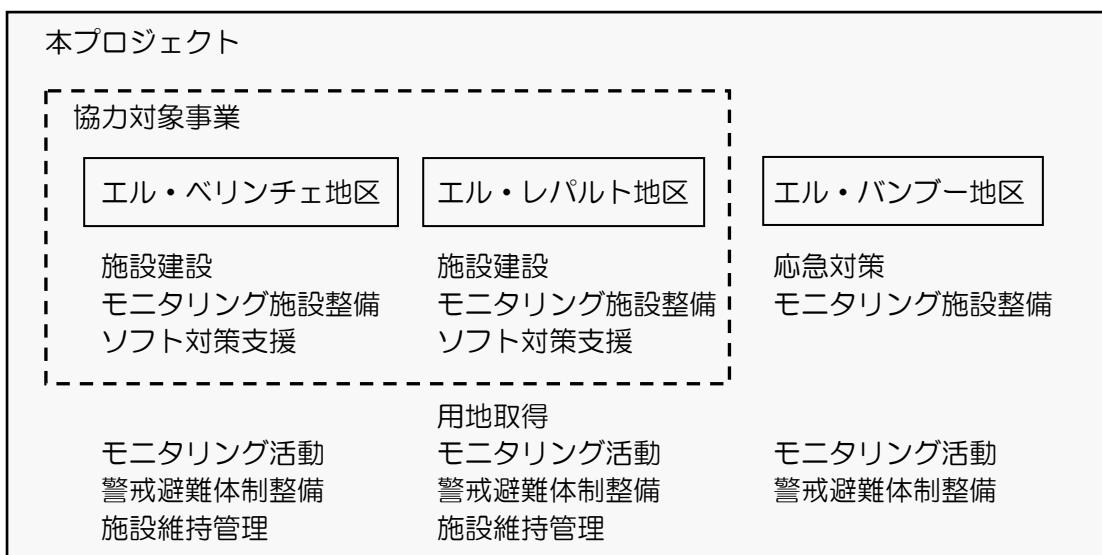
図3-1 協力対象事業の位置付け

協力対象事業は上記プロジェクトの内、エル・ベリンチェ及びエル・レパルト地区を対象に、構造物対策を行うとともに、非構造物対策として地すべりモニタリング計器の整備及び警戒避難基準・体制整備の支援を行うこととする（図3-1参照）。

なお、当初要請に含まれていたエル・バンブー地区については2008年の雨期に地すべり活動が活発となり、引き続き極めて不安定な状態にあるため、協力対象事業で実施するような大規模工事は不可能と判断され、ホンジュラス側負担事業として応急対策を実施することとなった（2008年12月9日ミニツ記載）。
