**Minuta de Discusiones sobre el Estudio Preparativo de Cooperación del
Proyecto de Prevención contra Deslizamientos de Tierra
en el Área Metropolitana de la República de Honduras**

資料-9 Landslide Management Measurement in El Bambu Ward

LANDSLIDE MANAGEMENT MEASURES IN EL BAMBU WARD

エル・バンブー地すべりに係るテグシガルパ市の地すべり防災体制

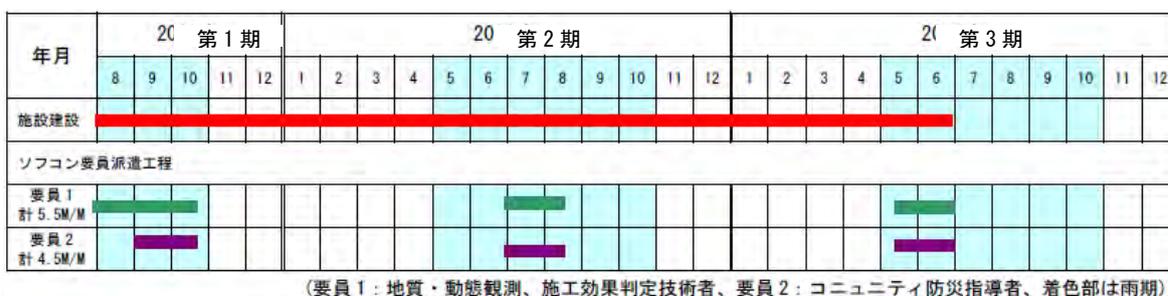
図-2 ソフトコンポーネントの概略実施工程

ソフトコンポーネントの概略実施工程を以下に示す。

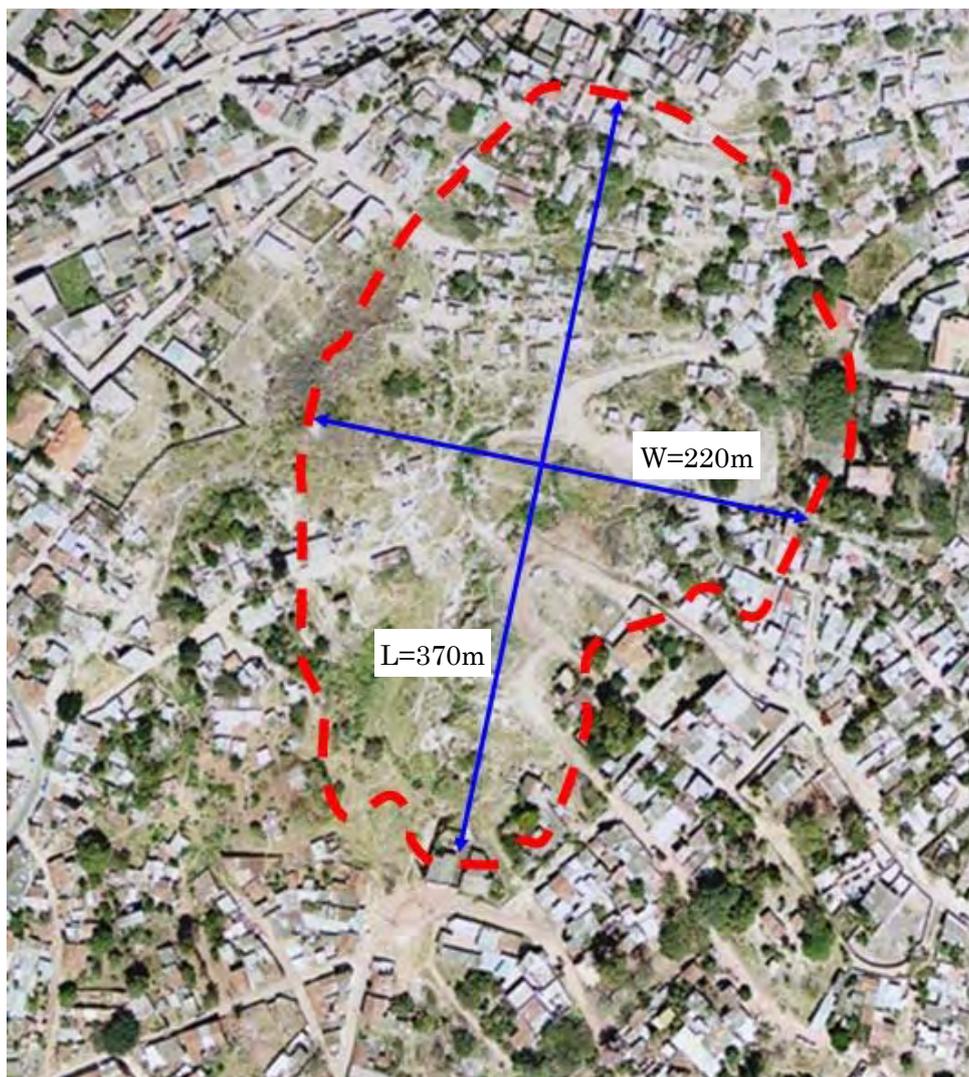
バンブー地すべりの変動範囲(画像 2002 年)

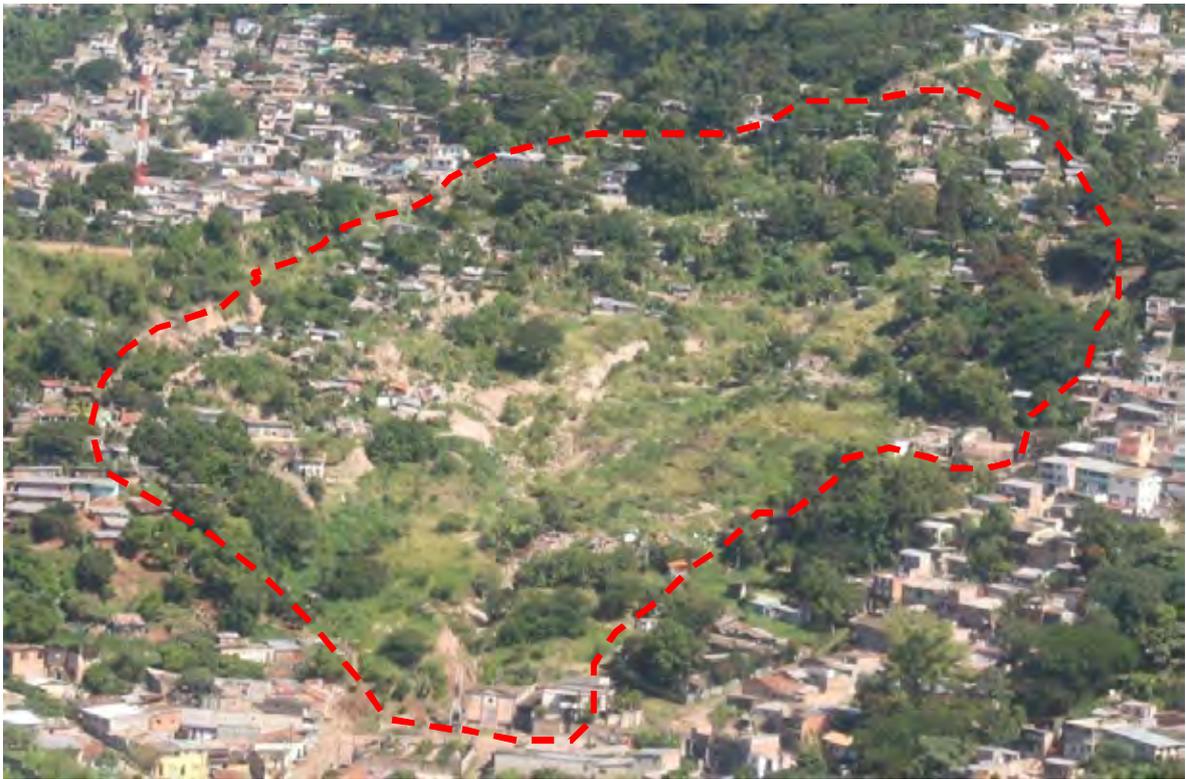
上空から見た変状発生範囲全景(2008年10月26日:大規模な土塊移動前)

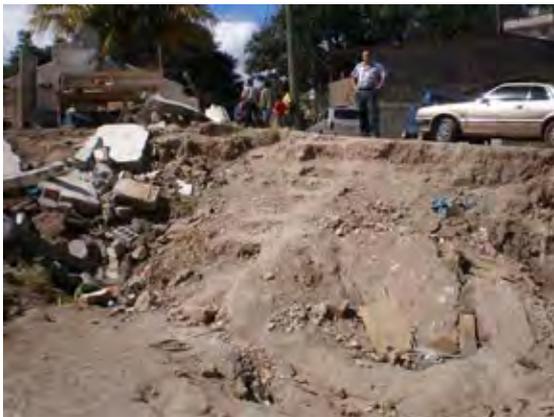
中央部西側の変状

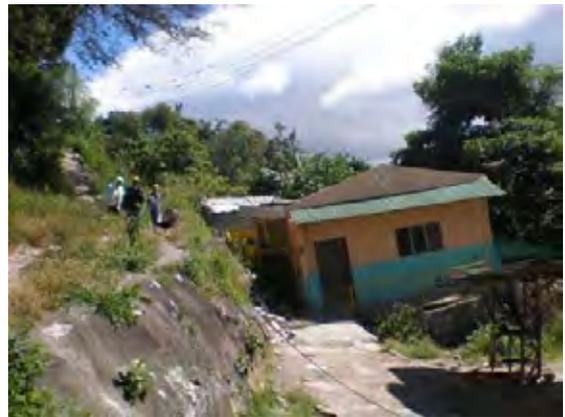
上部のスランプ変状

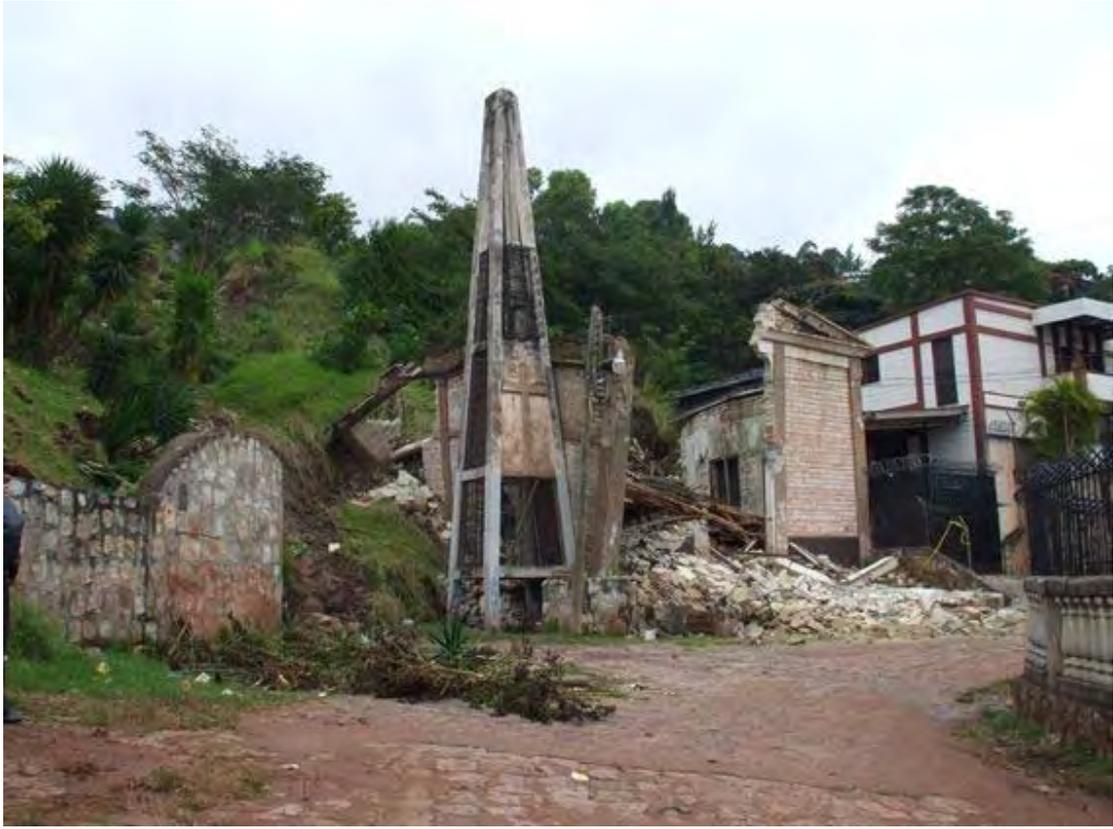
末端部、土塊の押し出しによる協会の破壊(10月28日)

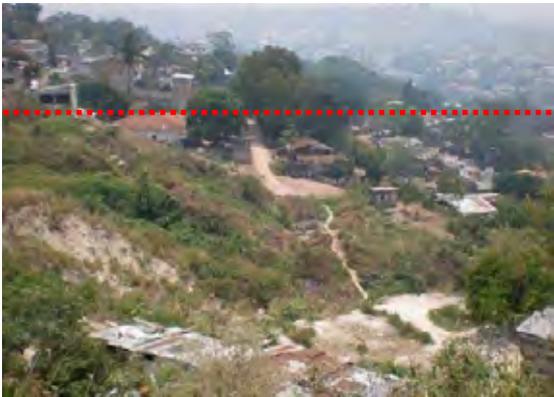
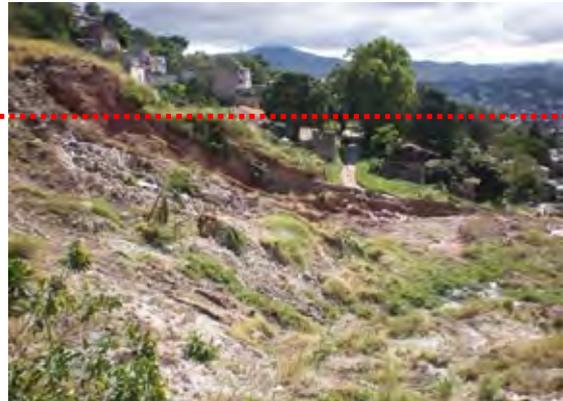
2008年4月28日

2008年11月18日

中央部の変化(西→東方向を見る)

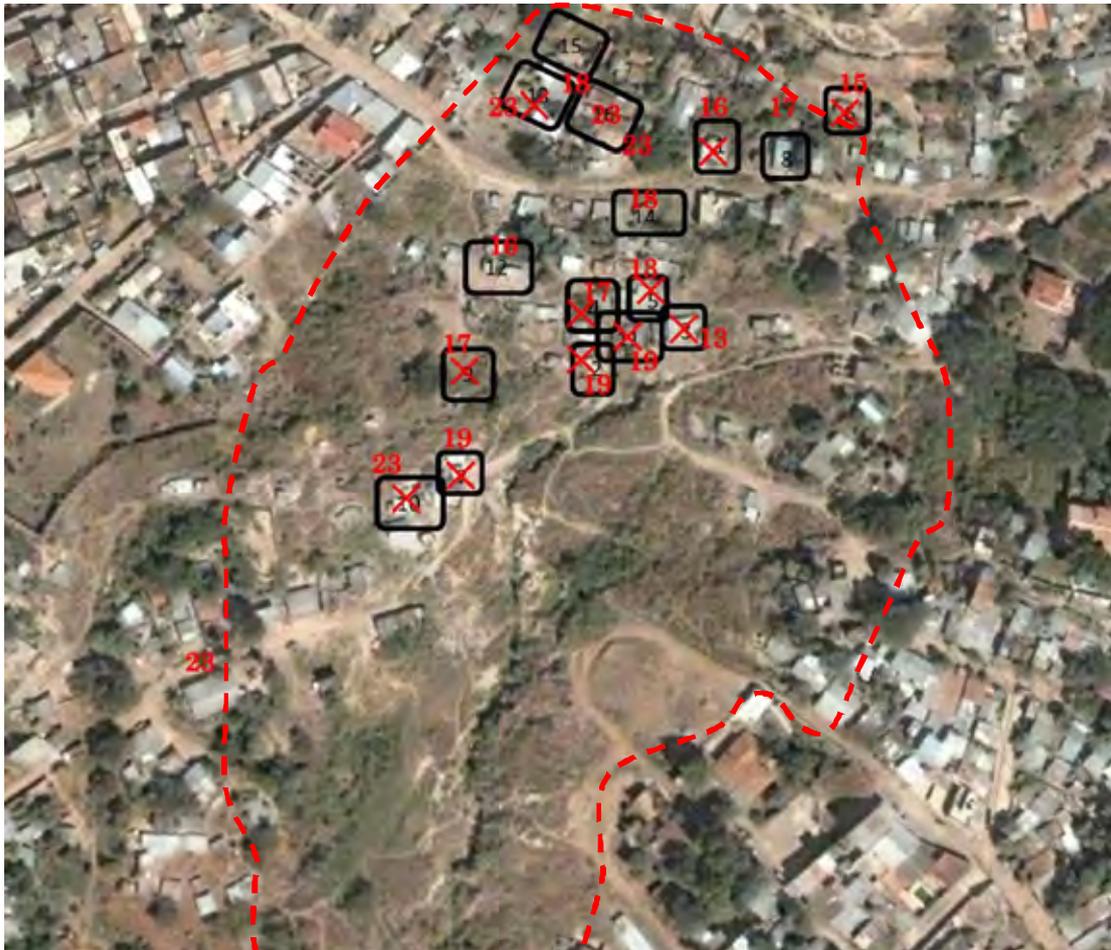
変状発生日時と破壊された家屋

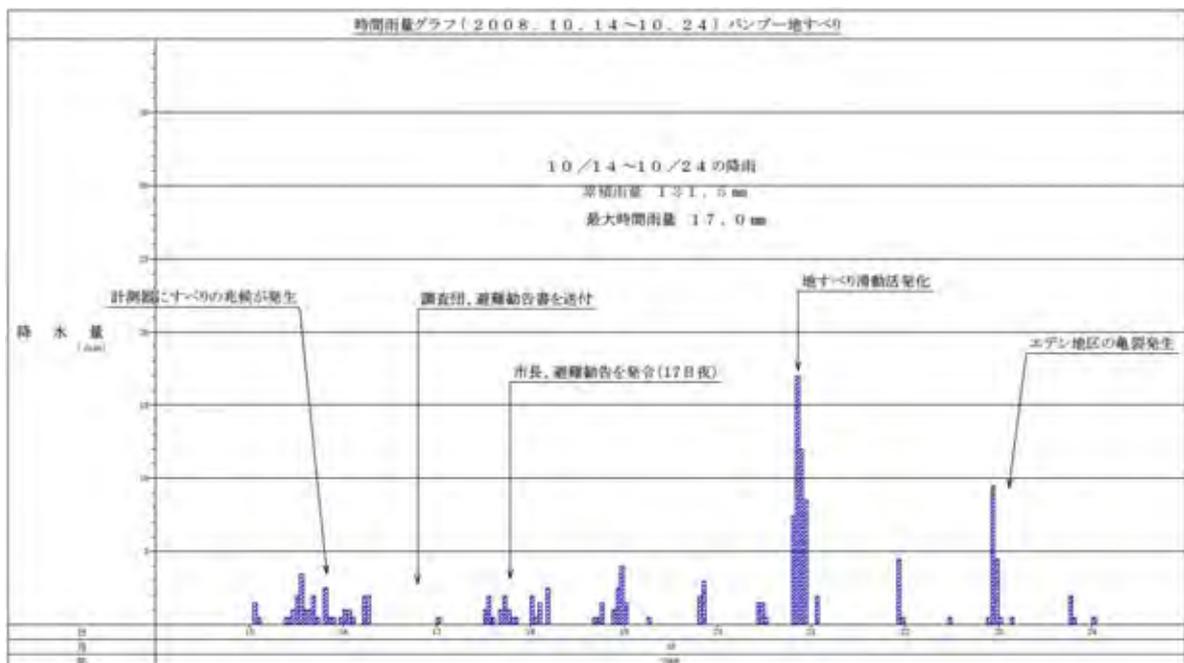
時間雨量グラフ

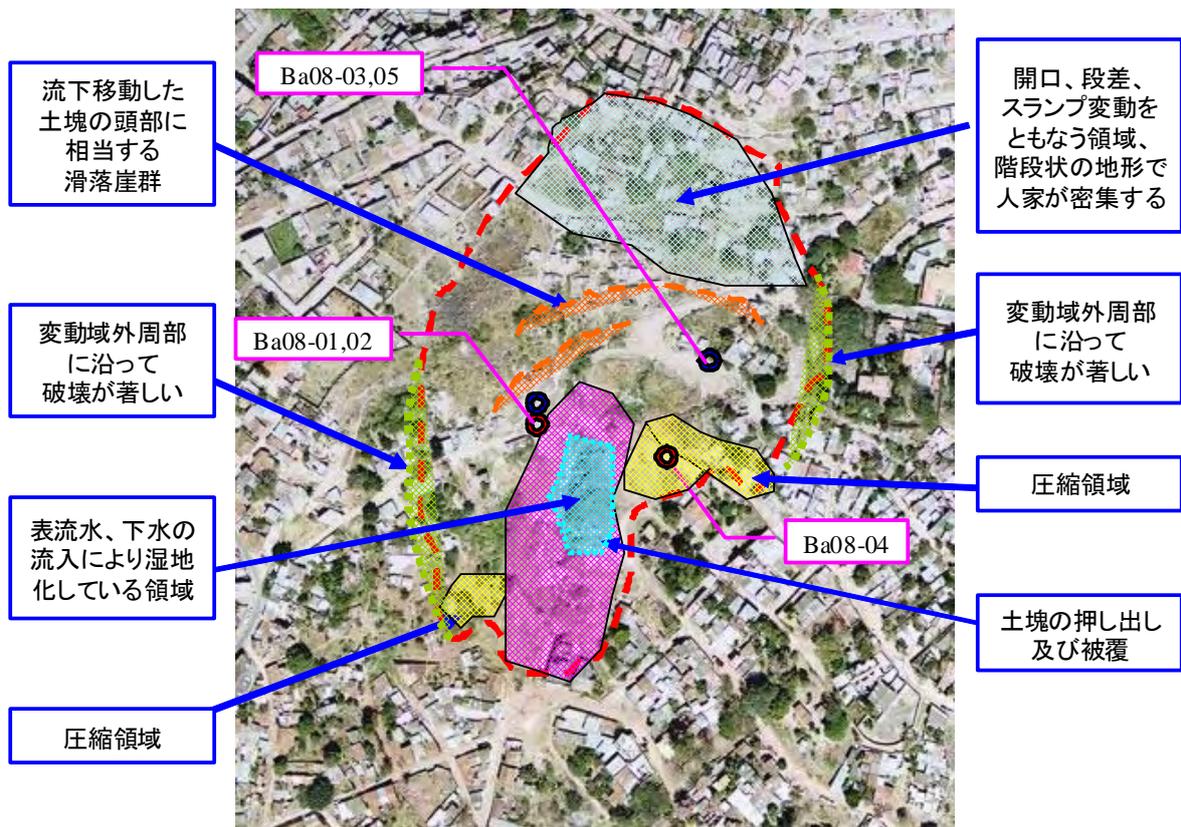
地すべり変動状況

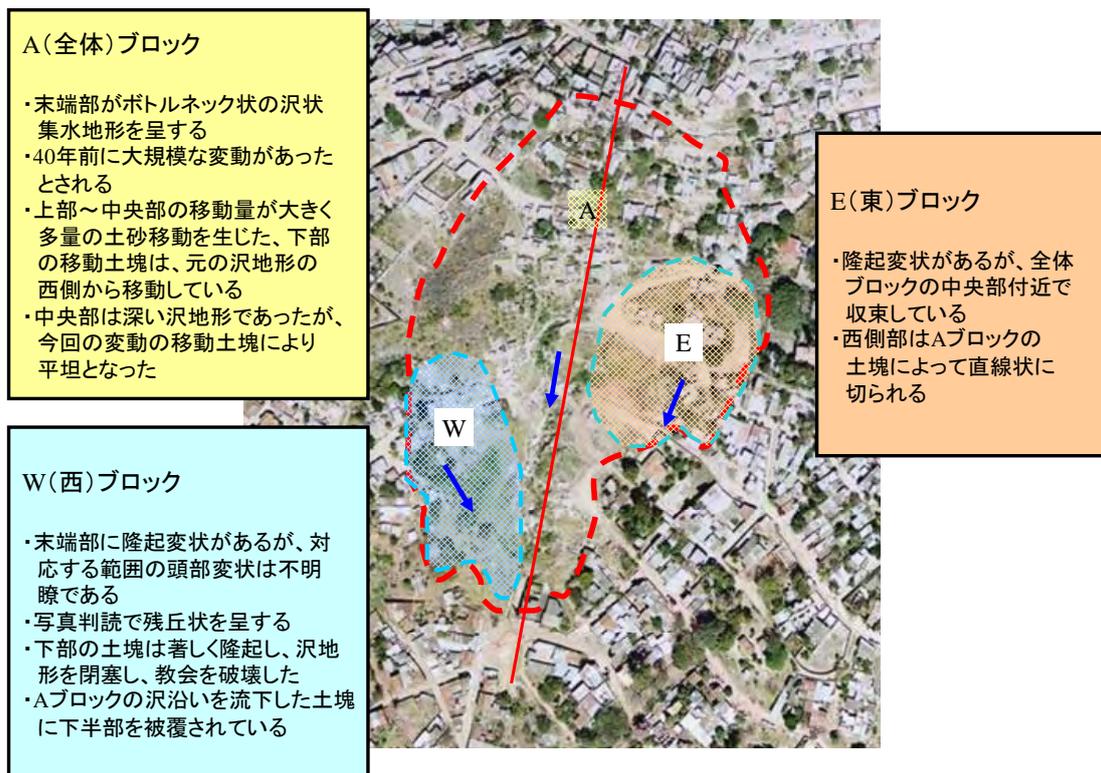
地すべりブロック

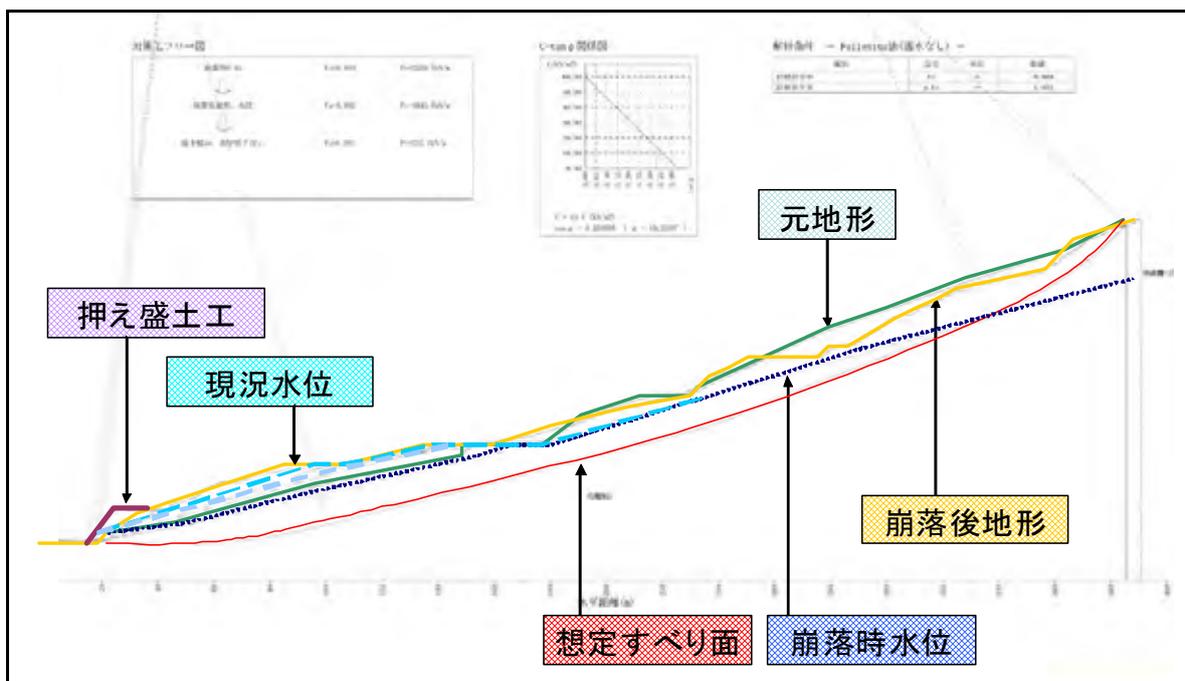
応急対策工の安定性を検討するに当たり、主断面(A断面)について簡易断面測量を実施した。表面排水水路工及び末端部の押さえ盛土工の採用により、すべりの安全性が向上することが確認された。

安定解析断面図(Aブロック)

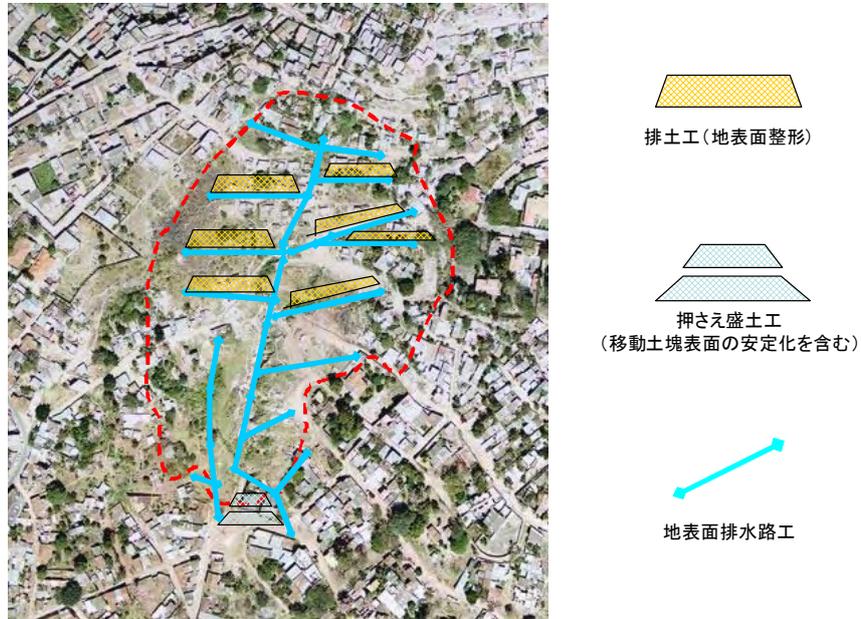
応急対策工は次に示す表面排水路、押さえ盛土工の組み合わせが推薦できる。なお、上部の黄色で示す部分は地形の乱れを整形し水路への流入を促すための整形土工である。

応急対策工概略計画図

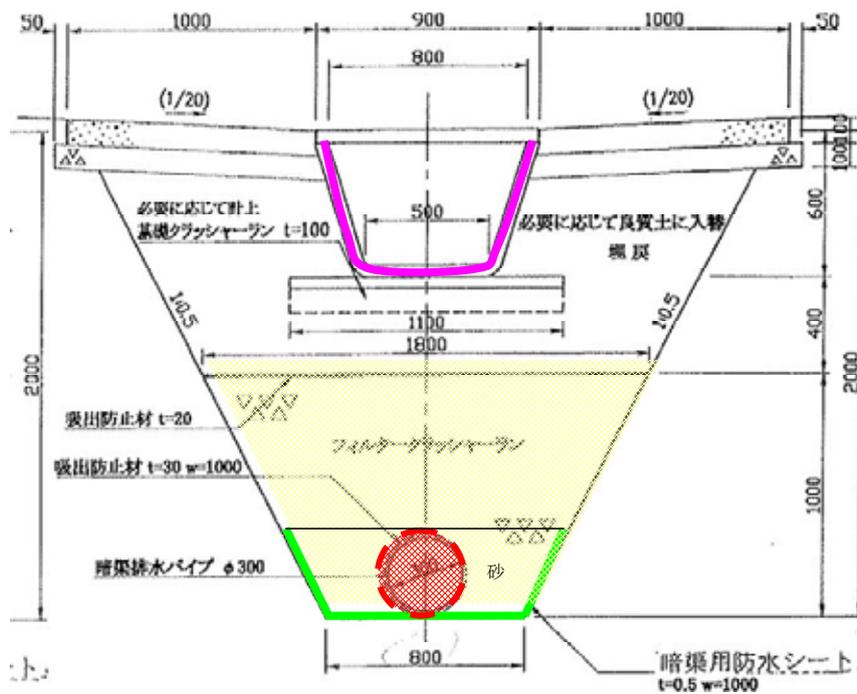
また、表面排水路は図に示す2階建て構造のものとするのが望ましい。

水路工構造図

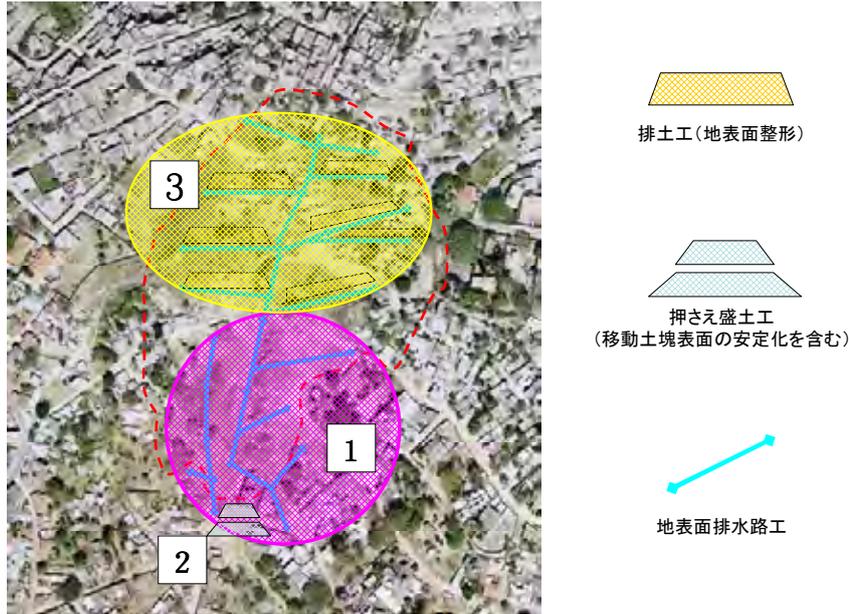
なお、工事規模の面から段階施工とする場合は以下に示す優先度で行うことを推薦する。

応急対策工優先順位

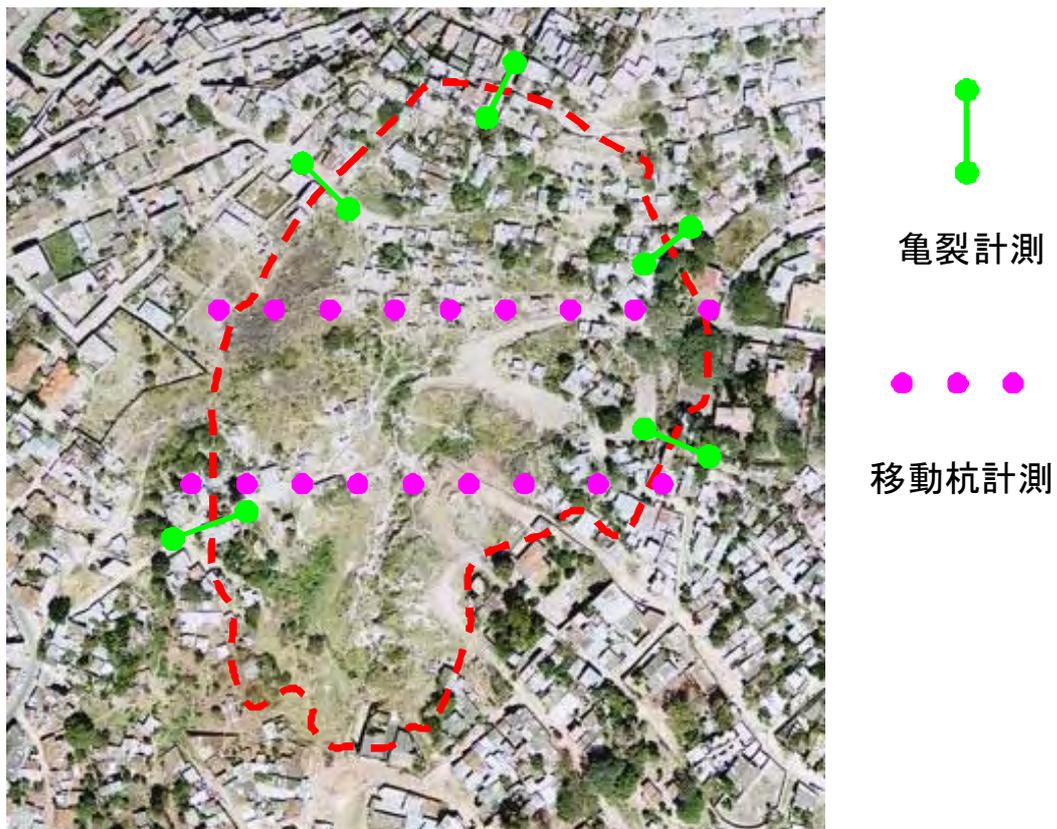
工事中の安全管理よび雨期における地すべり活動を監視するために移動杭計測による以下のモニタリングを行うことが重要である。

モニタリング計画図

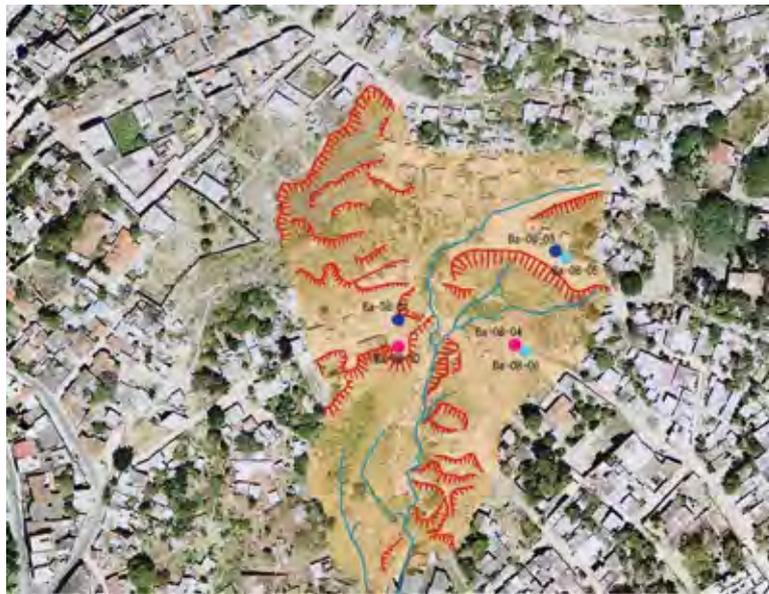
El Bambu Landslide is separated into two blocks by the creek which run down at center of the sliding area, and many signs of active landslide are observed as shown in Fig.1.

- Existing borehole for inclinometer
- Existing borehole for automatic piezometer
- Existing borehole for portable waterlevel indicator

Fig.1 Schematic illustration of El Bambu Landslide

Especially on the eastern block, significant signs such as opening of fissures, depression at the head and failure of surface have been clearly observed. It is assumed that these phenomena have been activated from 2004. And these facts indicate that the existing landslide will be reactivated by intense rainfalls which are associated with a hurricane or a squall. In such conditions, the administrative organizations are required to take proper measures for the mitigation of disaster caused by the landsliding. Brief explanation about the nature of landslides and the disaster mitigation activities is described in this leaflet.

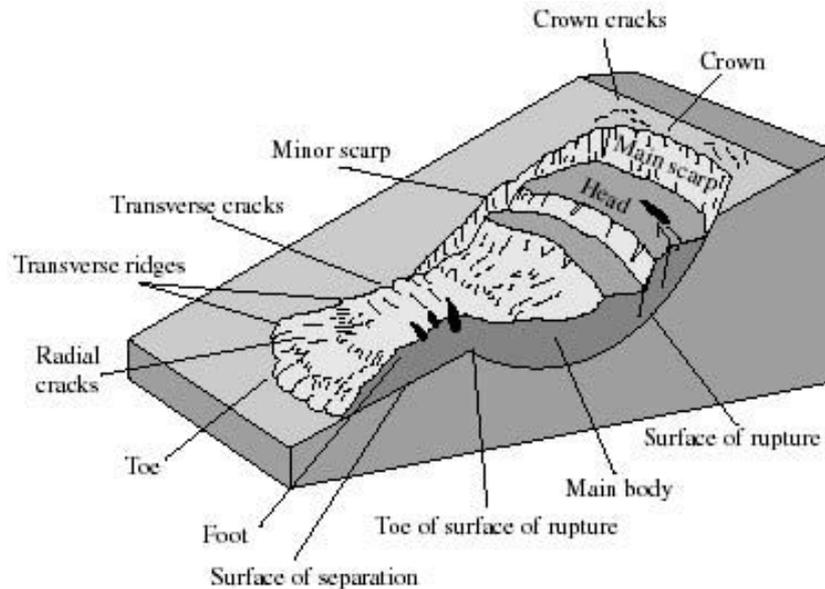
rock. The main modes of slides are translational and rotational. Figure 2 illustrates the main features of a landslide; the diagram indicates a very definite surface of rupture along which the material involved in the landslide moves over undisturbed material.

Fig.2 Illustration of a Landslide

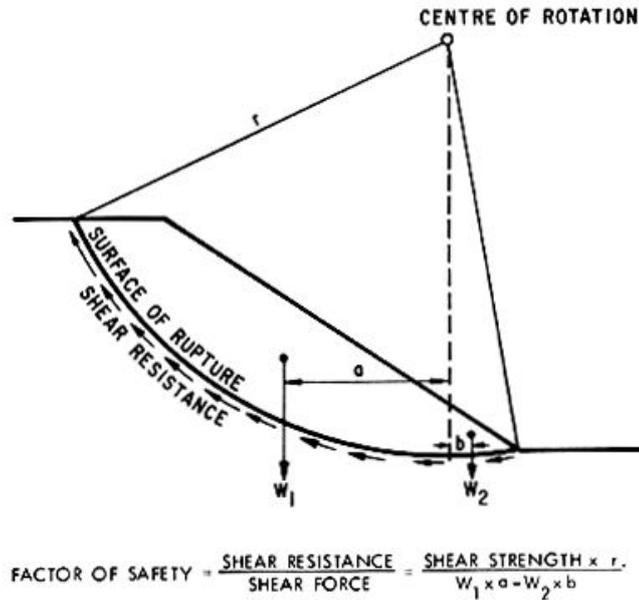
To analyze stability of slopes, the slip circle method had been developed. The essentials of the method are illustrated in Figure 3, in which a failure surface in the form of a circular arc is assumed. Disturbing forces are compared with resisting forces to obtain a factor of safety for each assumed failure surface. Several trials are necessary before the most critical circle for a given slope can be located. Digital computers are specially useful in this process and are widely used.

Fig.3 Stability analysis of slopes

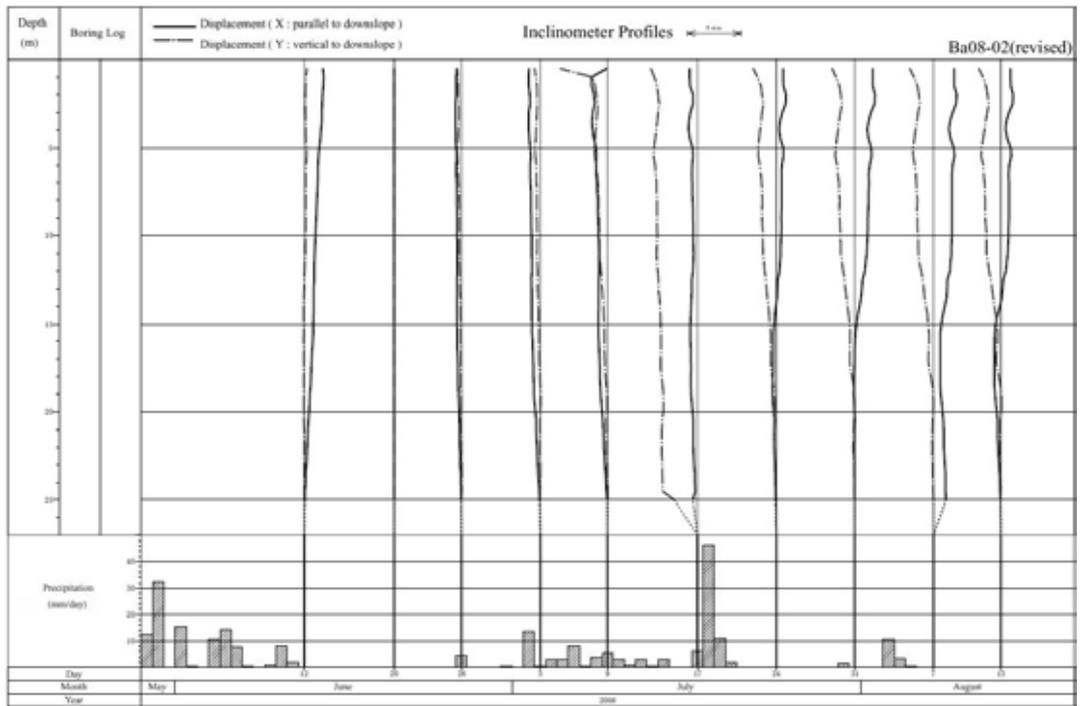
The inclinometer measurements at the borehole Ba08-02 indicate a weak deformation at about 15m depth (Fig.4). The result of inclinometer measurement at the borehole Ba08-04 also shows a weak deformation at about 14m depth (Fig.5). In case the movement is very slow, occurrence of the landslide can be predicted from the cumulative deformation measured by the inclinometer. But if the landslide is triggered by heavy rainfall, intervals of one week are too long to detect the initial movement of slides.

Fig.4 Result of inclinometer measurement at the borehole Ba08-02

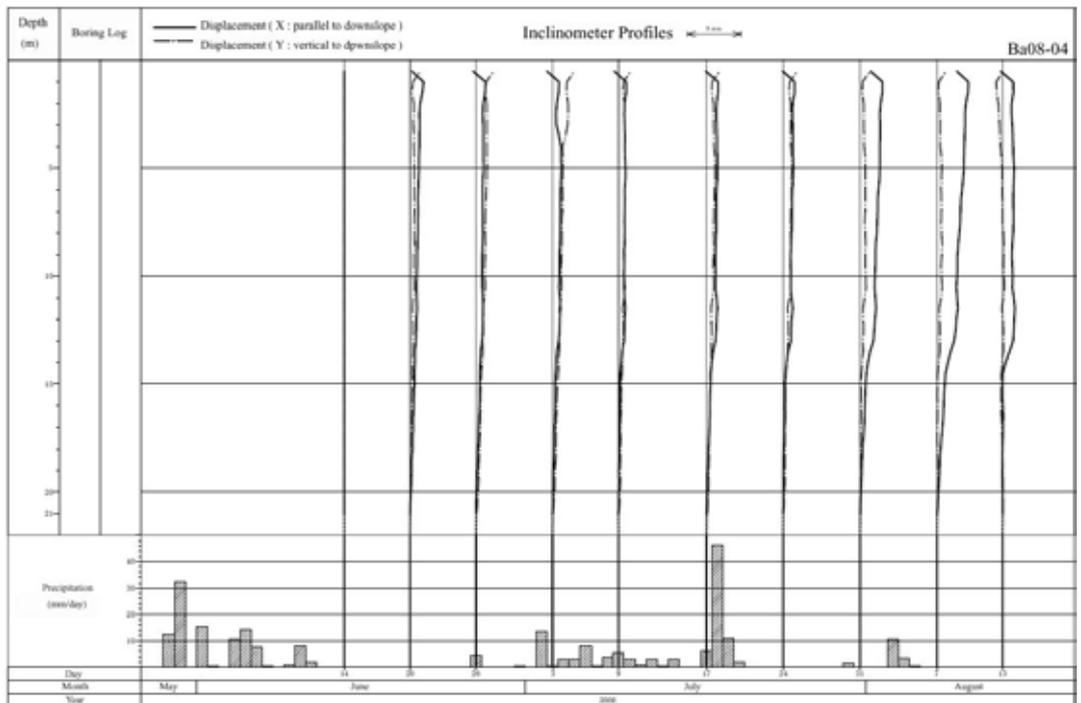
Fig.5 Result of inclinometer measurement at the borehole Ba08-04

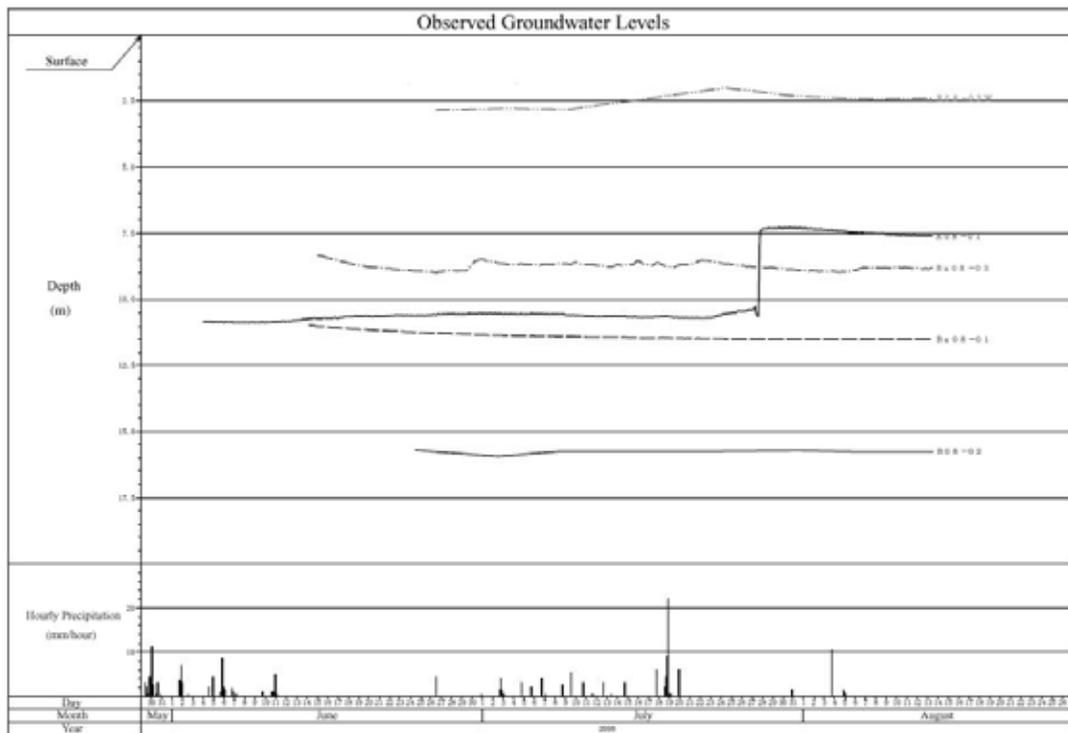
Resistance to movement is the result of the normal load. When the slope fills with water, the fluid pressure provides the block with buoyancy, reducing the resistance to movement. So, to know the rise of groundwater-level is also very important to analyze the stability of the slope. Fig.6 shows the result of groundwater-level measurements at boreholes drilled on El Bambu Landslide.

Fig.6 Result of groundwater-level monitoring

Irregular fluctuation, which is observed at the borehole Ba08-03, had possibly been caused by the drilling which was carried out at the adjacent borehole Ba08-05. According to the result of monitoring at borehole Ba08-01, any change of the groundwater-level is not remarked, though considerable amount of precipitation was recorded in the middle of July.

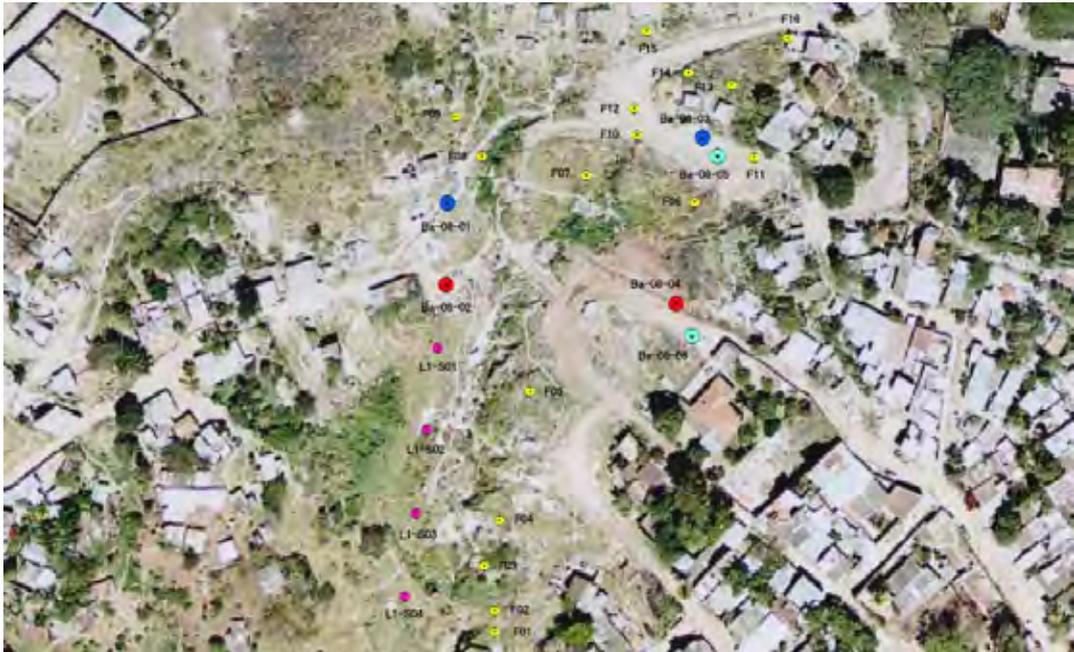
4 stakes for surface displace measurement and 16 sets of stakes for fissure deformation measurement had been installed, and monitored at interval of once per week. The result is shown in the Appendix, and the location of each stakes is plotted on the orthophoto as shown in Fig.7. According to the result of the monitoring, the lower part of the western block tends to move toward southeast from 5 to 10cm in length, and width of the fissures is slightly opening. If these deformations are cumulated in future, careful attention should be paid on the results of the monitoring.

- Point for surface displacement measurement
- Point for fissure deformation measurement

Fig.7 Location of the stakes for surface displacement measurement and fissure deformation measurement

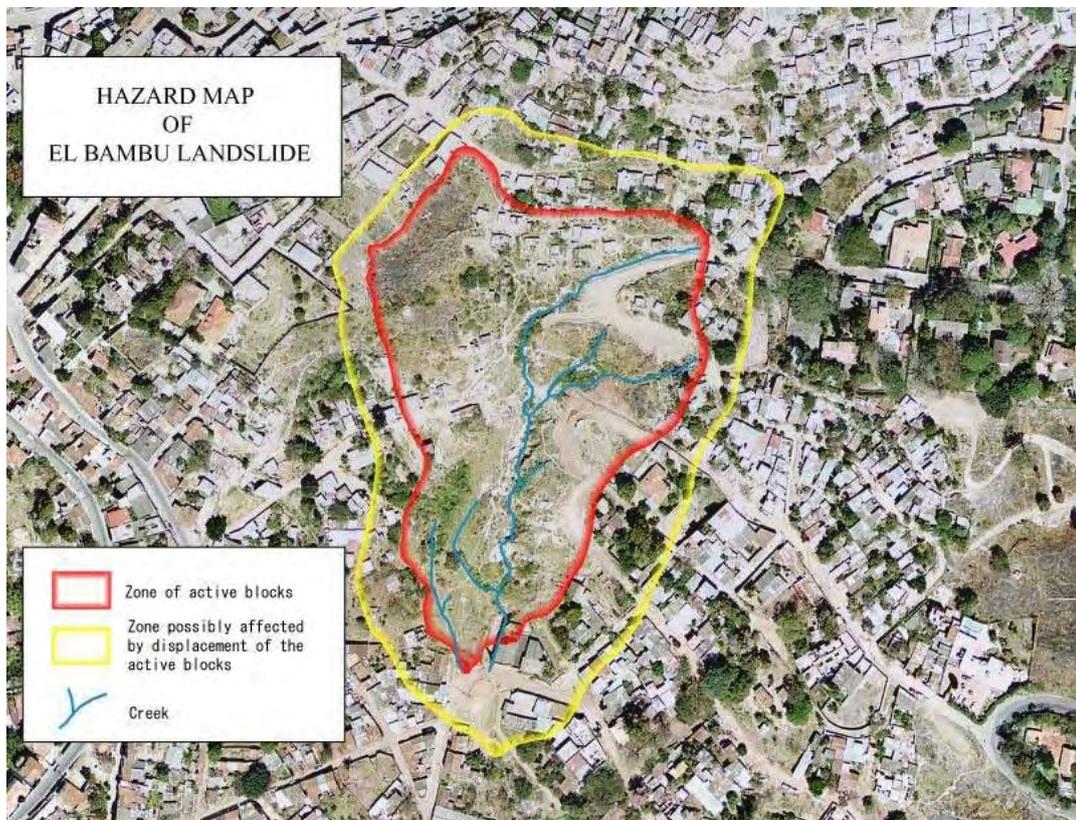
A hazard map of El Bambu Landslide has been prepared after geological field survey (Fig. 8). When the possibility of sliding is predicted, warning should be given to residents who are living in the area encircled by the red line and the yellow line.

Fig.8 Hazard map of El Bambu Landslide

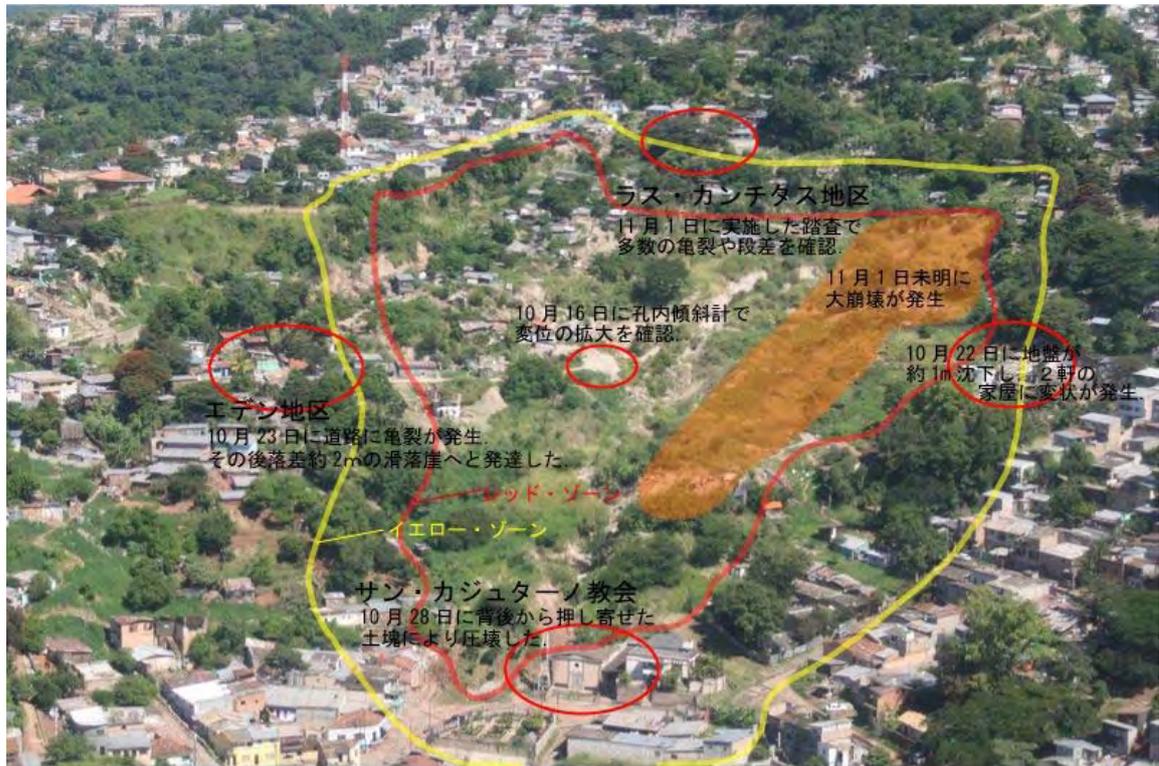
エル・バンブー地すべりの鳥瞰図(10月26日撮影)

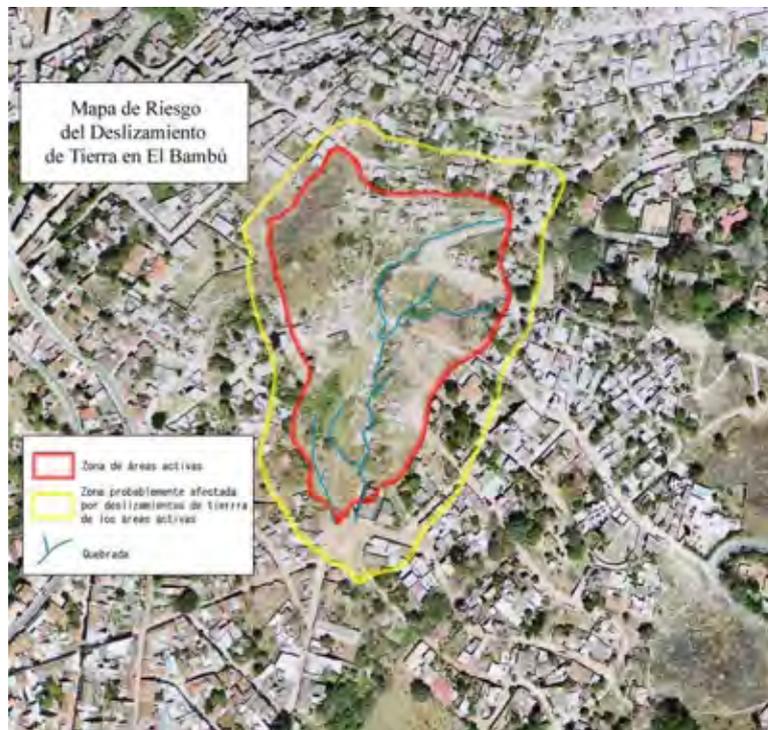
ハザード・マップ(スペイン語版)

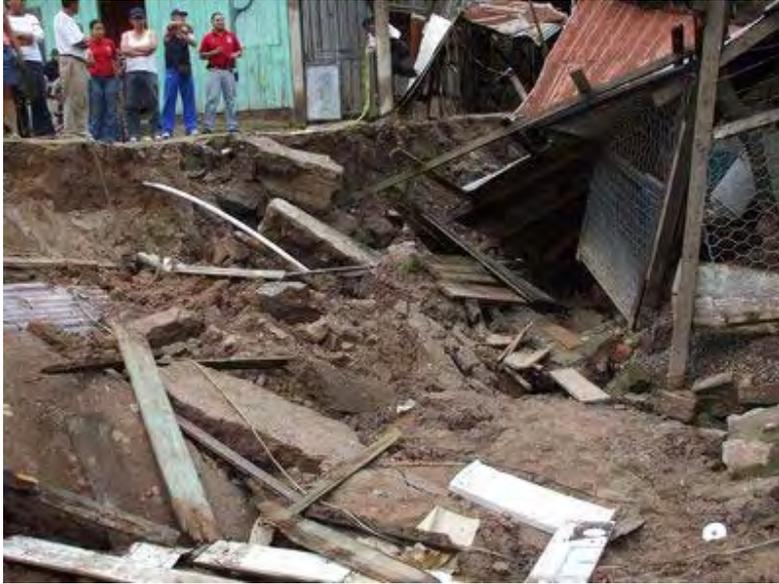
エデン地区に出現した滑落崖
(10月24日撮影)

10月23日にエデン地区で発生した亀裂は、翌24日には落差約2mの滑落崖に発達した。

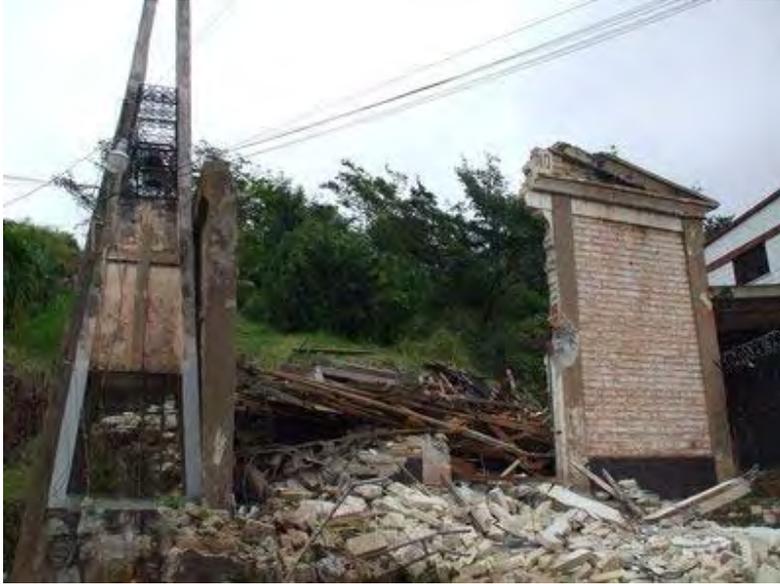
サン・カジュターノ教会
(10月28日)

背後から押し寄せた土塊により圧壊したサン・カジュターノ教会。この直後に残った塔と外壁も倒壊した。

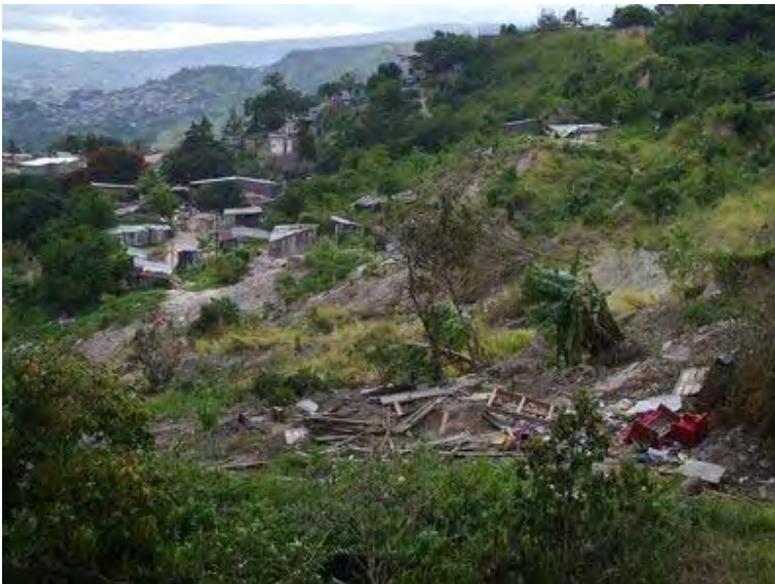
11月1日未明に滑落した東側ブロック上部の状況。
(11月3日撮影)

土塊の崩落により住居が破壊され、家具や建具が散乱している。
