ホンジュラス共和国  
首都圏地すべり防止計画

準備調査報告書

平成22年12月  
(2010年)

セントラルコンサルタント株式会社  
株式会社 地球システム科学

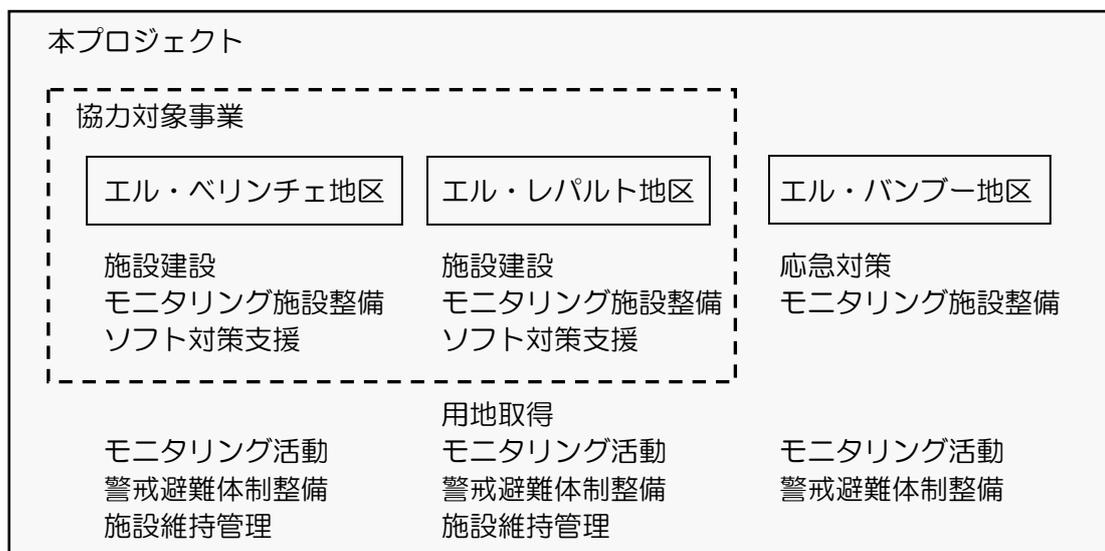
図-1 協力対象事業の位置付け

要請プロジェクトと協力対象事業との関係は図-1に示す通りである。

協力対象事業は本プロジェクトの内、エル・ベリンチェ及びエル・レパルト地区を対象に、構造物対策を行うとともに、非構造物対策として地すべりモニタリング計器の整備及び警戒避難基準・体制整備の支援を行うこととする。

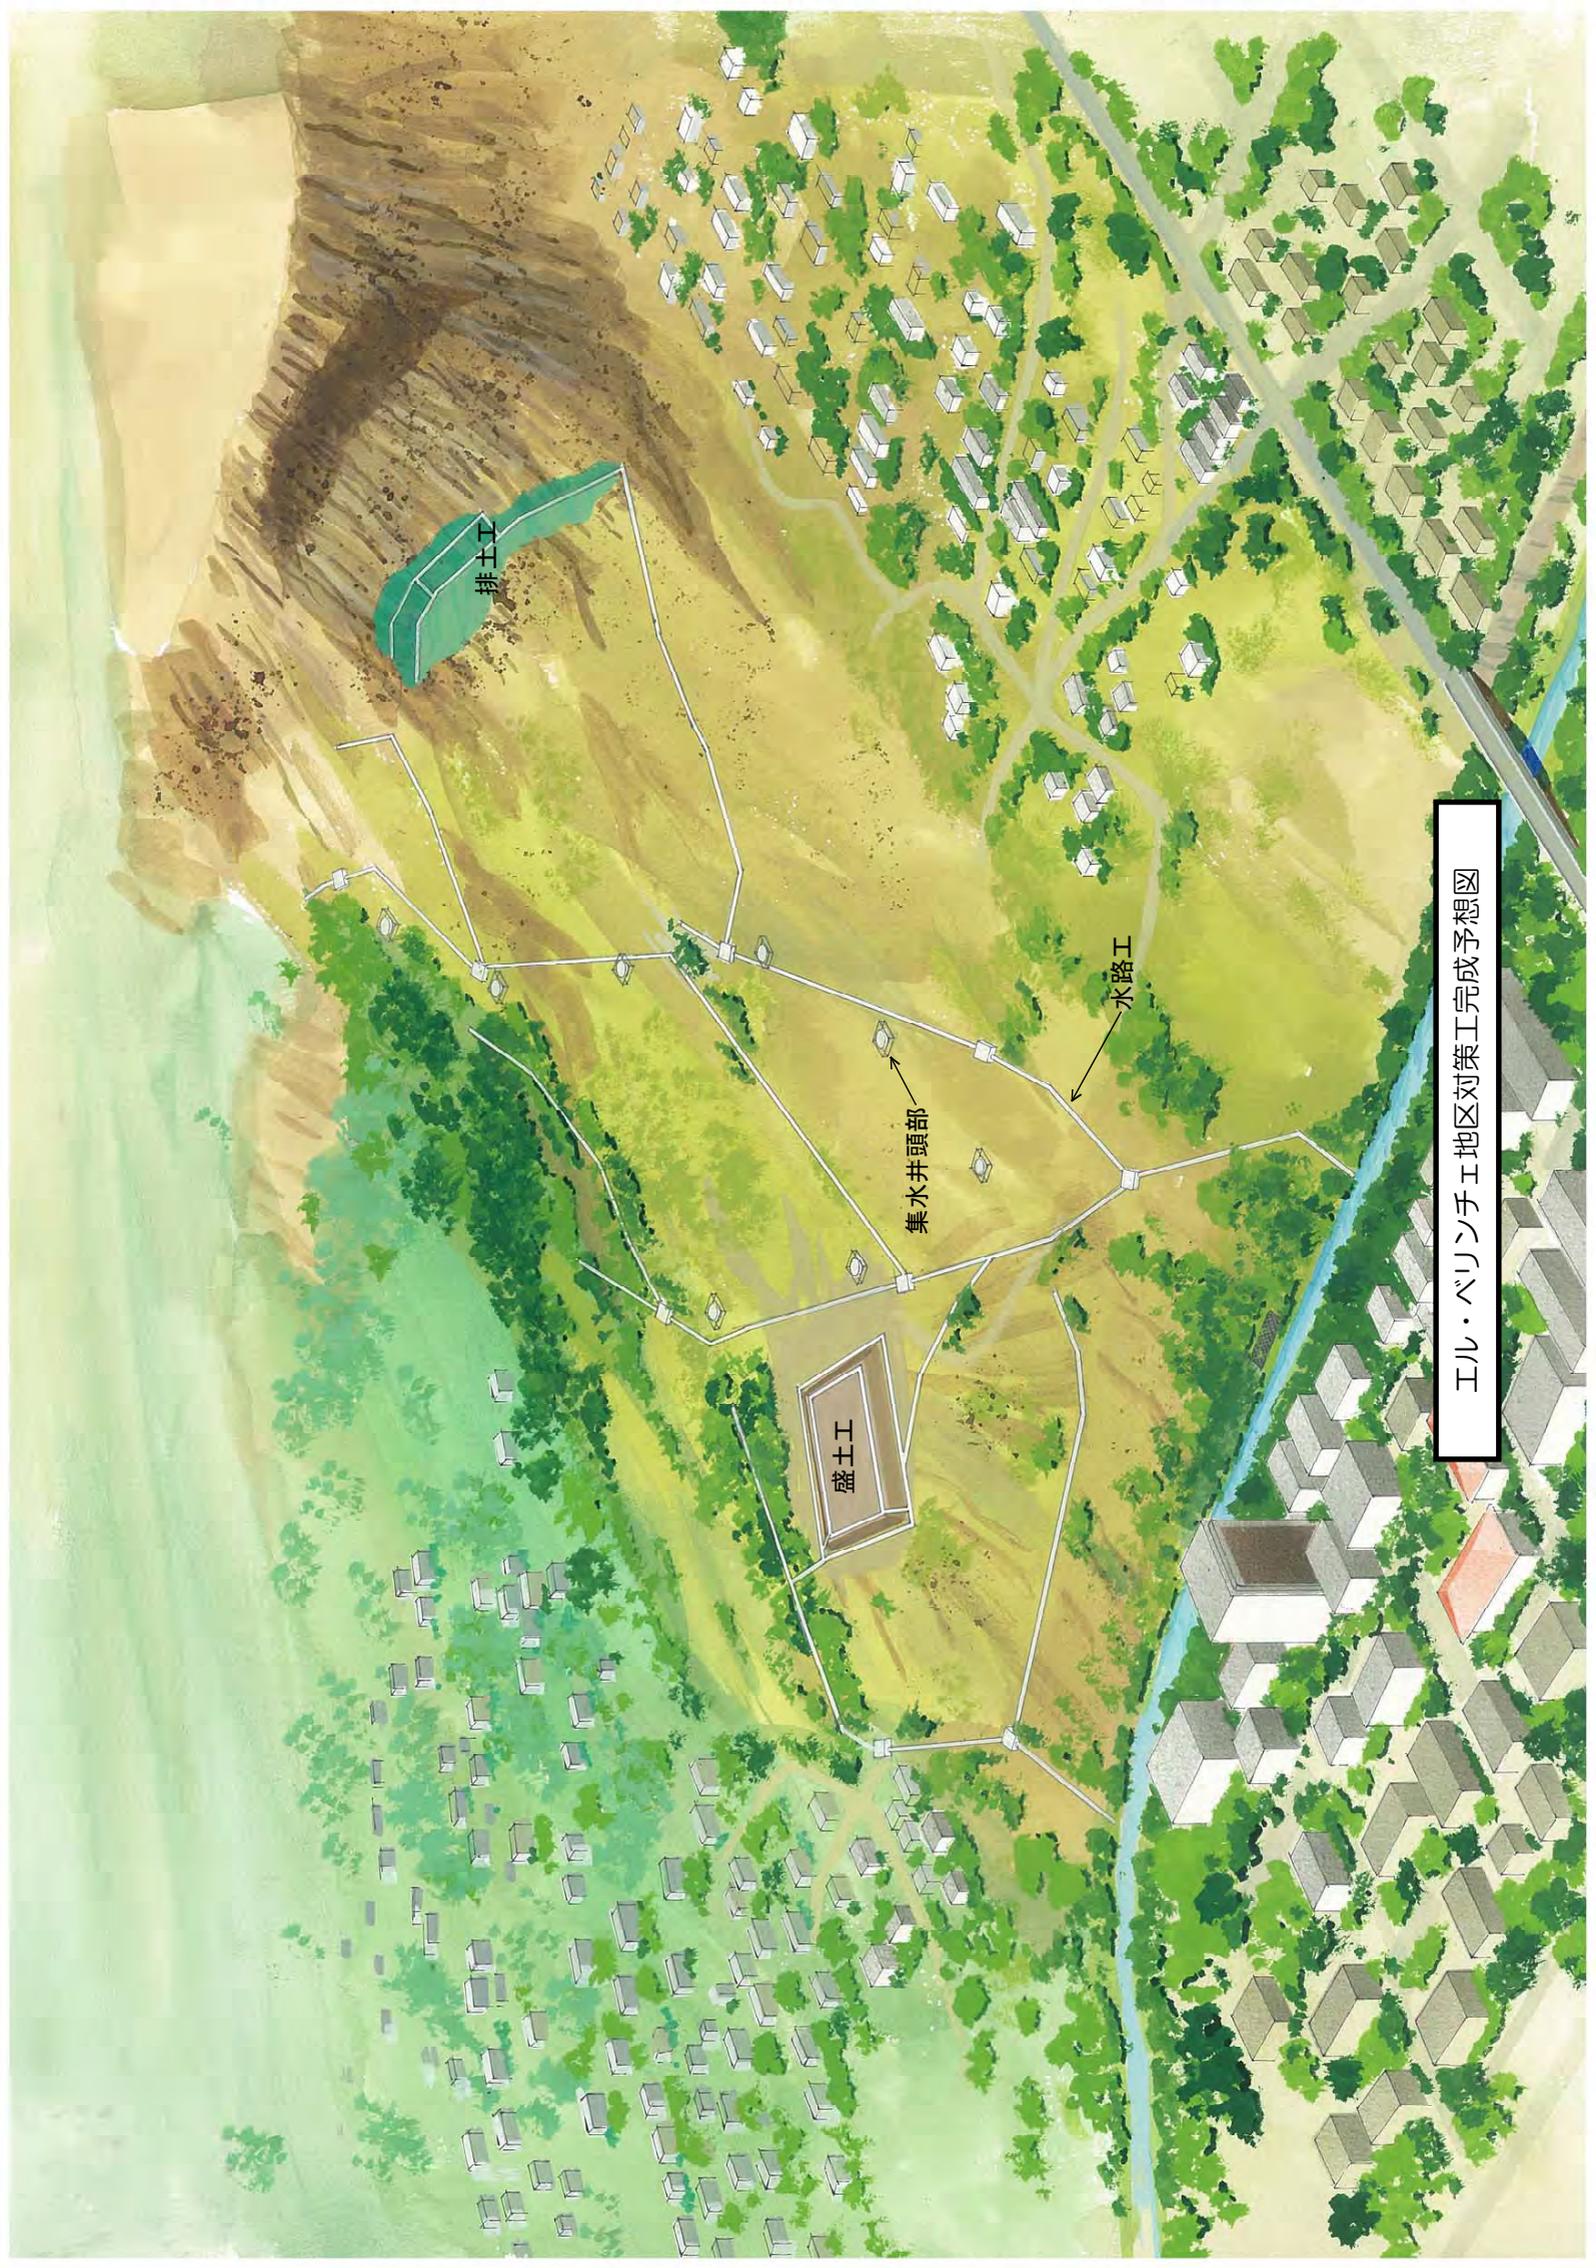
エル・ベリンチエ地区対策工完成予想図

排水工

集水井頭部

水路工

盛土工

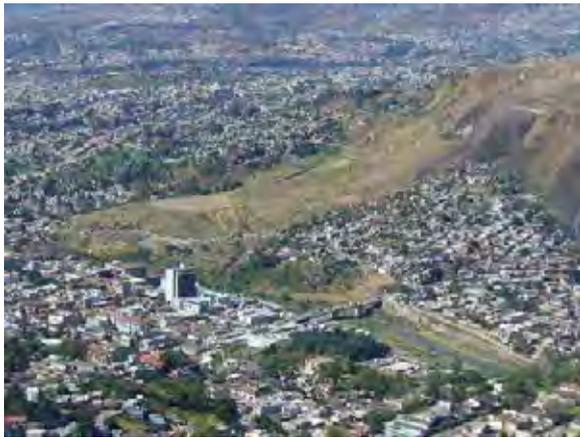
【写真-1】エル・ベリンチェ地区地すべり全景。 Cholteca川沿いにある麓の集落(左後方)を右上方から押し流し川を閉塞し、上流部地域(左側)の広い範囲を冠水させた。

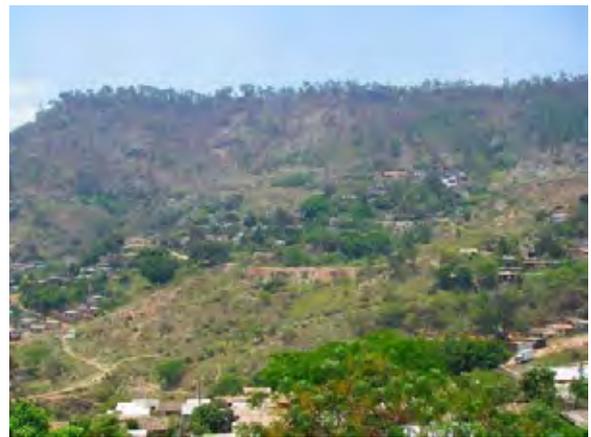
【写真-2】エル・レパルト地区地すべり全景。右側上方斜面から崩落し、中段斜面上の集落を押し流した。

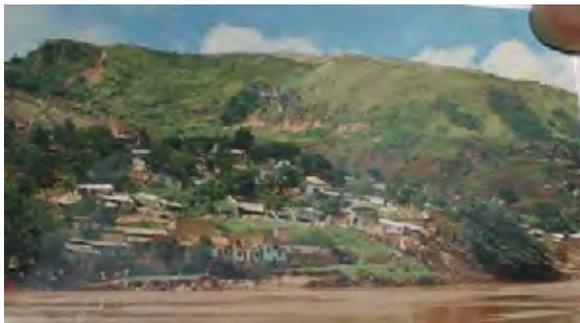
【写真-3】1998年10月ハリケーン・ミッチ時の地すべりによるエル・ベリンチェ地区ソト集落の崩壊状況。

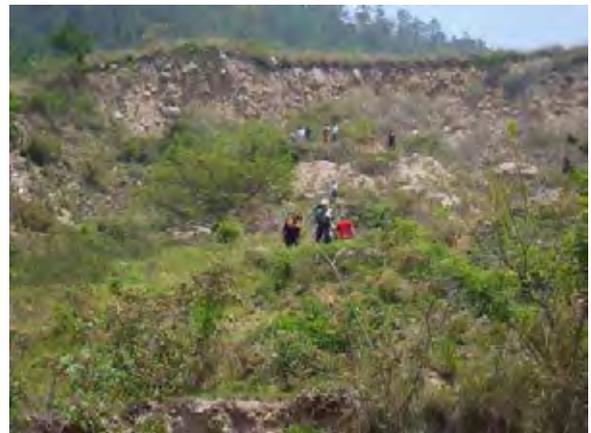
【写真-4】エル・レパルト地すべりの上方主滑落崖

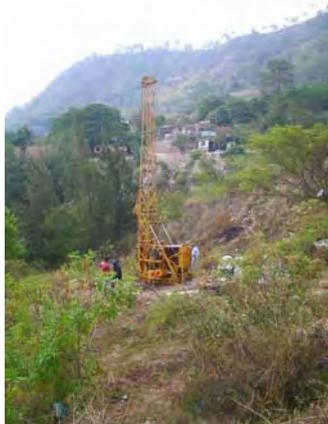
【写真-5】ボーリングによる地質調査状況(エル・レパルト地区)

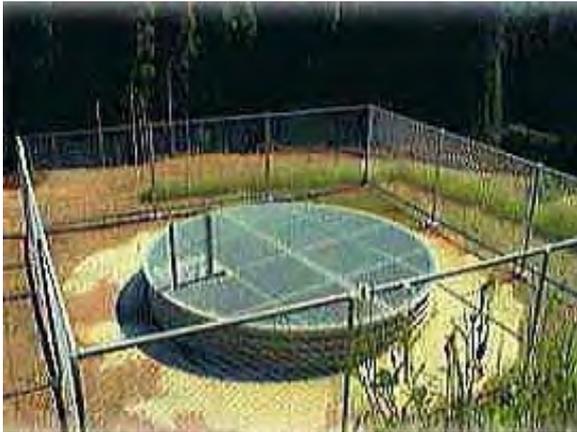
【写真-7】事例写真：集水井の外観(地上部分)  
直径 3.5m、外側には侵入防止のためのフェンスを配置する。

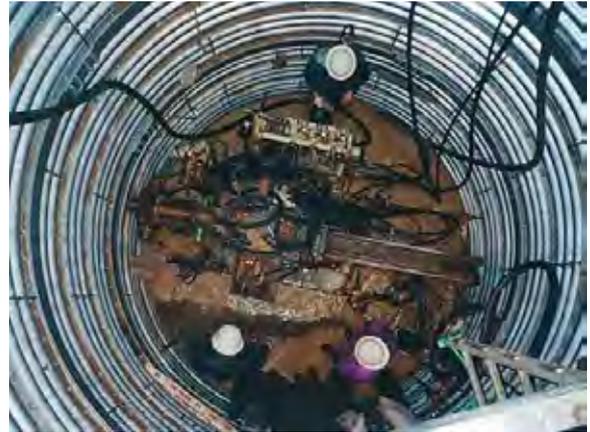
【写真-8】事例写真：施工中の集水井内部。  
底部に見えるのは集水ボーリングマシン。

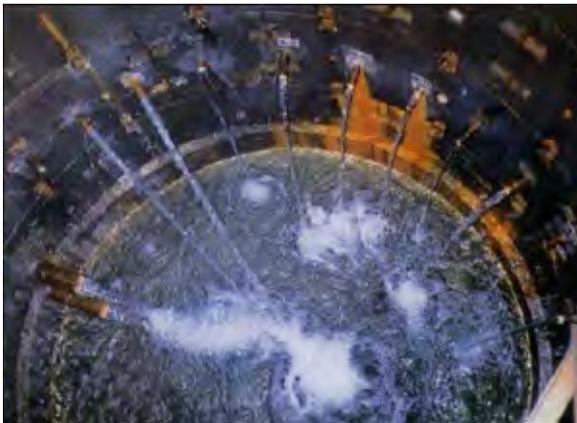
【写真-9】事例写真：集水管より集水井への集水状況。  
集水された水は排水管を通して次の段の集水井または水路を通して川へ排水される。

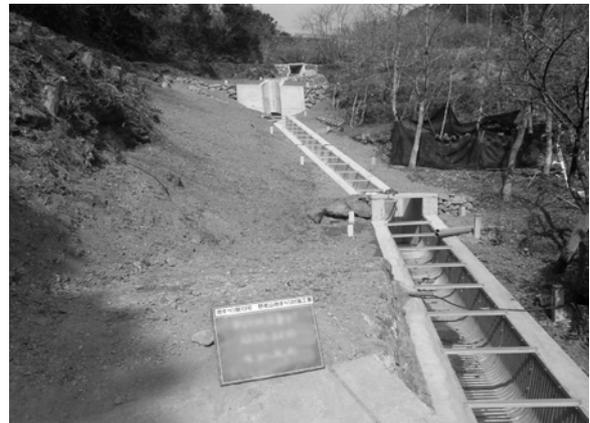
【写真-10】事例写真：水路

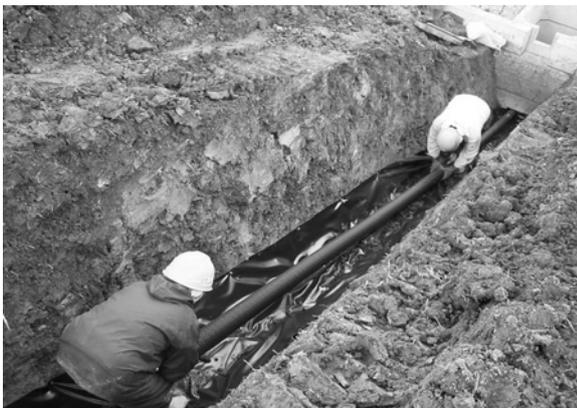
【写真-11】事例写真：明暗渠工(2 階建て水路)の暗渠部分(1 階部分)の排水管の設置工事状況

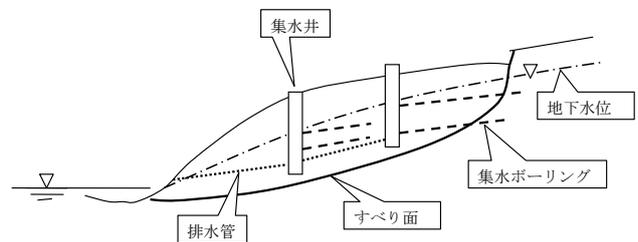
【対策工説明図】地すべりは斜面全体がすべりやすい地層に沿ってすべり落ちる現象で、本プロジェクトでは地すべり対策として誘引である地下水を集水井を設置することにより下げる方法を採用している。

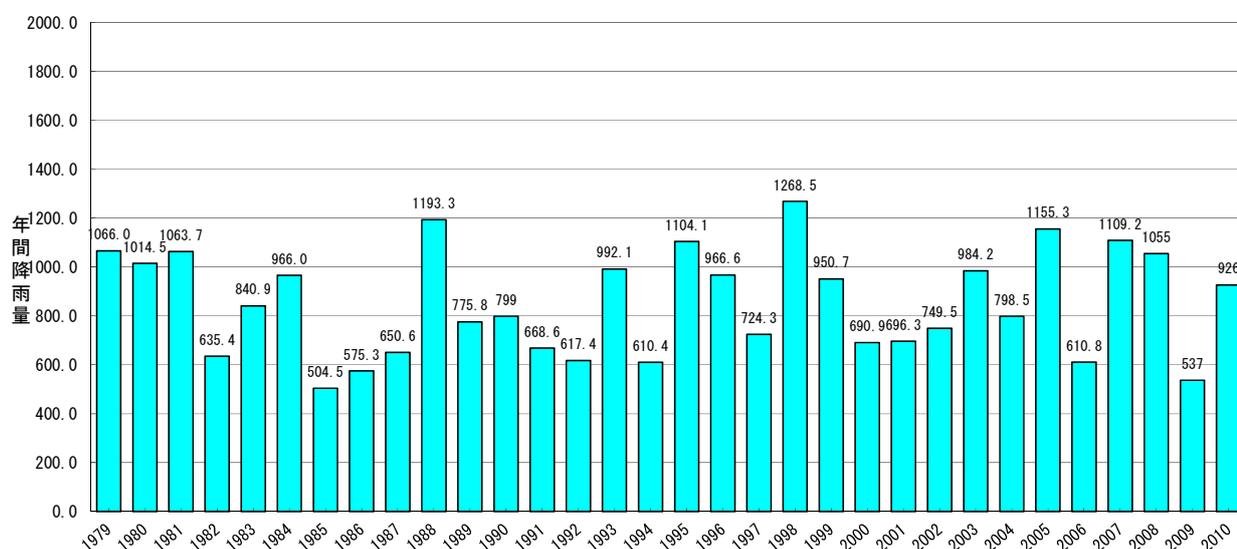
図 2-2 年間降雨量（テグシガルパ市）

テグシガルパにおける雨量データとして、テグシガルパ市東端部に位置するホンジュラス国立自治大学（UNAH）構内における1979年～2007年の日雨量データを収集した。

年間降雨量を図2-2に、年別最大日降雨量を図2-3に示す。また、各年の月別降雨量を図2-4～図2-7に示す。

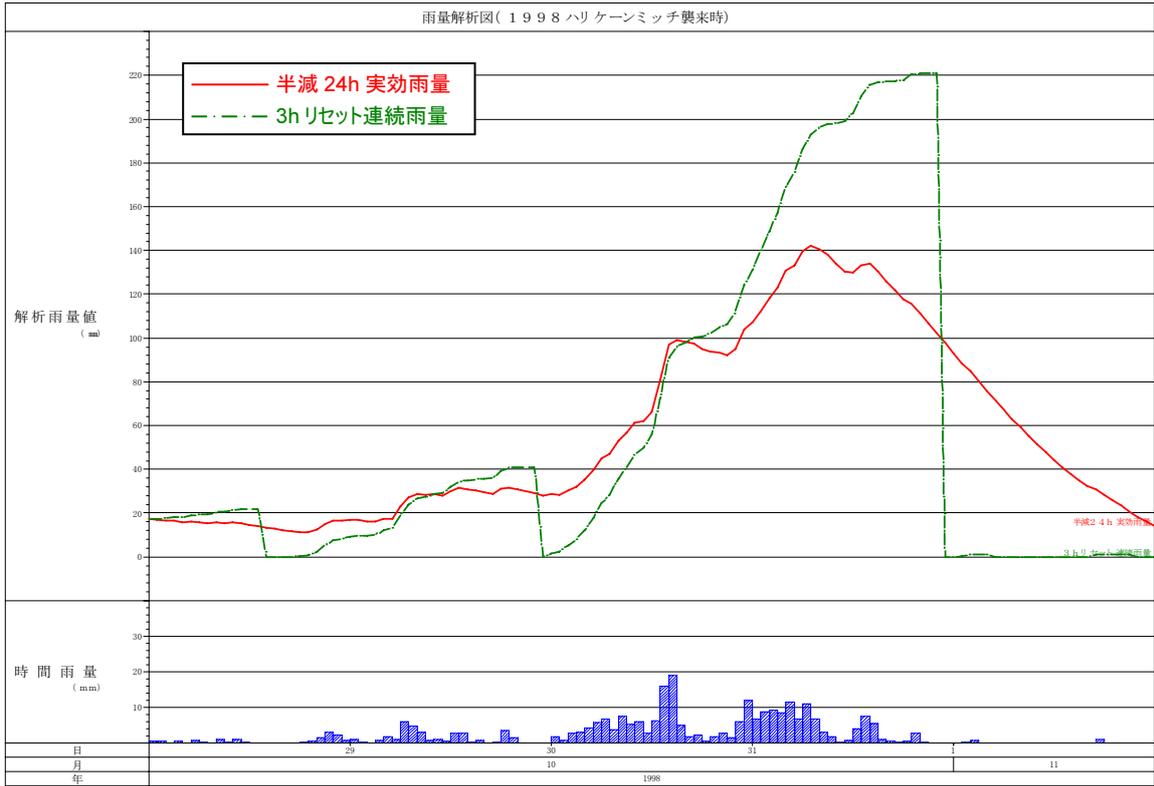
図 2-8 雨量解析図 (1998年10月ハリケーン・ミッチ)

時間雨量をもとに、1998年10月ハリケーン・ミッチ時および2003年5月について雨量解析を行った。図2-8および図2-9に示すように、前者が長時間にわたって継続する降雨パターンであるのに対して、後者は短期集中パターンである。避難警戒の面からは前者は警戒雨量に達しても避難のゆとりがあるが、後者のパターンでは警戒雨量に達したあとの避難時間にゆとりがなく、時間雨量強度のファクターを取り込む等の課題がある。
