6) ひびわれ・漏水・遊離石灰

7) 鉄筋露出

9) 床版ひびわれ

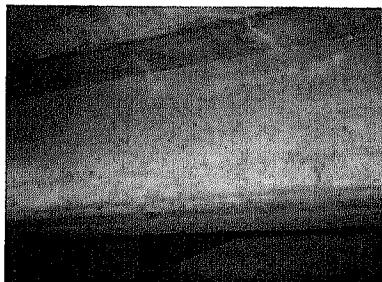
<p>影響の小さいひびわれが発生(ひびわれはチョークでマーキングしてある)</p>	<p>損傷区分 c ⇒ 【対策区分 2】</p>

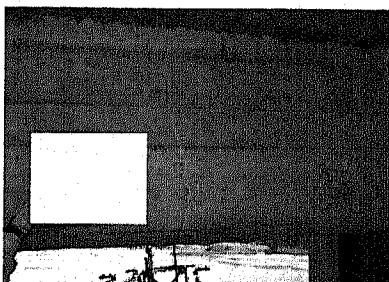
<p>影響の大きいひびわれが発生(ひびわれはチョークでマーキングしてある) ひびわれ箇所番号1</p>	<p>損傷区分 c ⇒ 【対策区分 3】</p>

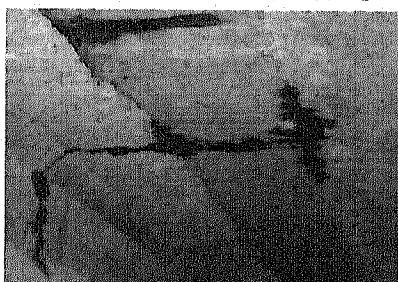
<p>影響の小さいひびわれが漏水を伴っている</p>
<p>損傷区分 d ⇒ 【対策区分 2】</p>

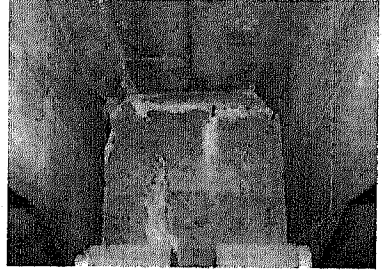
<p>影響の小さいひびわれが著しい漏水・遊離石灰を伴っている状態</p>	<p>損傷区分 d ⇒ 【対策区分 2】</p>

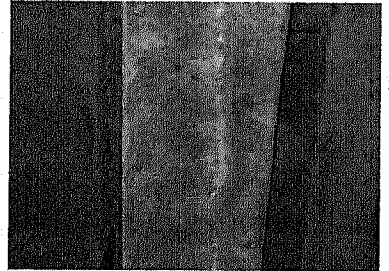
<p>影響の大きいひびわれがあるとともに、軽微な漏水・遊離石灰を伴っている状態 ひびわれ箇所番号2</p>	<p>損傷区分 e ⇒ 【対策区分 2】</p>

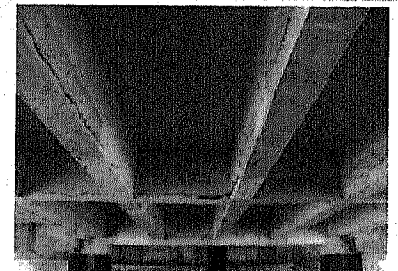
<p>影響の大きいひびわれが、錆汁を伴っている状態 ひびわれ箇所番号8</p>

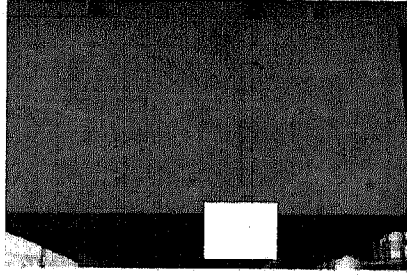
<p>影響の小さいひびわれが発生(ひびわれはチヨークでマーキングしてある)</p>	<p>損傷区分 c ⇒ 【対策区分 2】</p>

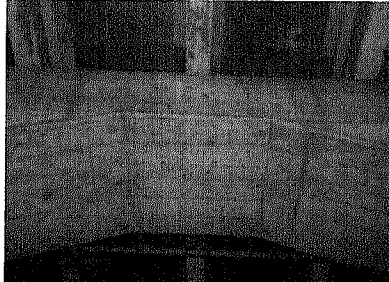
<p>影響の大きいひびわれが発生(ひびわれはチヨークでマーキングしてある) ひびわれパターン番号5</p>	<p>損傷区分 c ⇒ 【対策区分 3】</p>

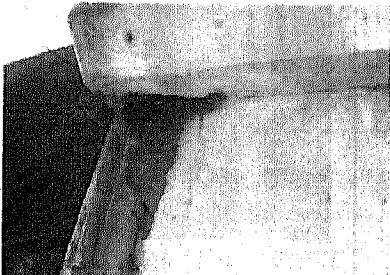
<p>影響の小さいひびわれが漏水を伴っている</p>
<p>損傷区分 d ⇒ 【対策区分 2】</p>

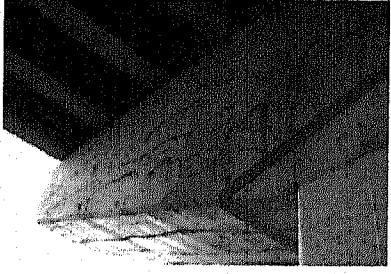
<p>影響の大きいひびわれが漏水・遊離石灰を伴っている状態 ひびわれパターン番号3</p>	<p>損傷区分 d ⇒ 【対策区分 2】</p>

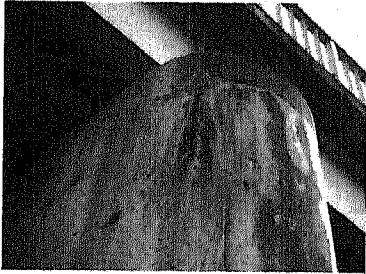
<p>影響の小さいひびわれが漏水を伴っている状態</p>	<p>損傷区分 e ⇒ 【対策区分 2】</p>

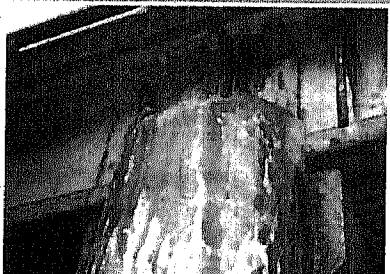
<p>影響の大きいひびわれが、著しい遊離石灰を伴っている状態 ひびわれパターン番号6</p>

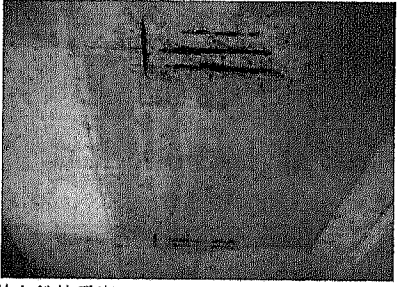
<p>部分的な鉄筋露出</p>	<p>損傷区分 c ⇒ 【対策区分 3】</p>

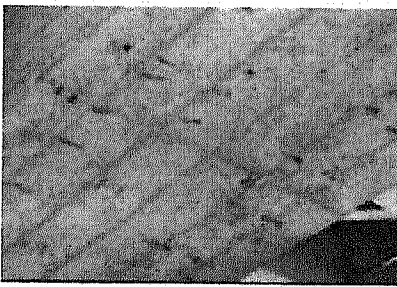
<p>広範囲に表面的な鉄筋露出</p>
<p>損傷区分 e ⇒ 【対策区分 2】</p>

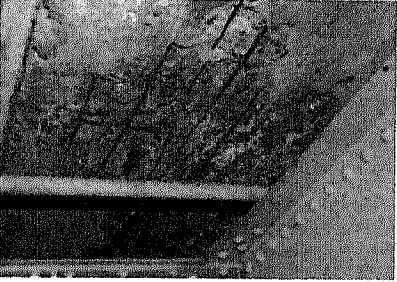
<p>広範囲にわたり鉄筋腐食しているもの</p>	<p>損傷区分 e ⇒ 【対策区分 2】</p>

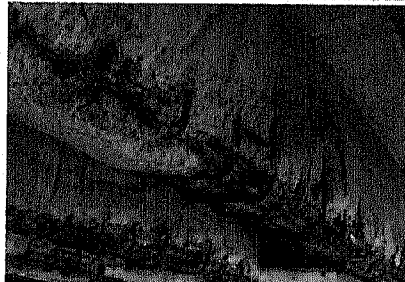
<p>広範囲にわたり鉄筋腐食しているもの</p>

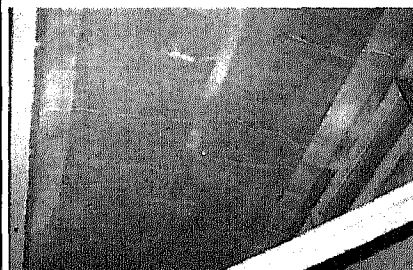
<p>一方向ひびわれが主である状態(ひびわれはチョークでマーキングしてある)</p>	<p>損傷区分 c ⇒ 【対策区分 3】</p>

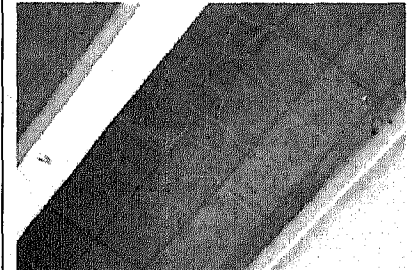
<p>二方向ひびわれが発生している状態(ひびわれはチョークでマーキングしてある)</p>	<p>損傷区分 c ⇒ 【対策区分 3】</p>

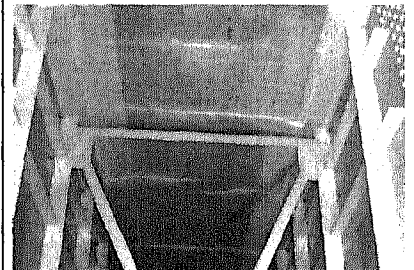
<p>一方向ひびわれだが、遊離石灰が発生している状態</p>
<p>損傷区分 d ⇒ 【対策区分 2】</p>

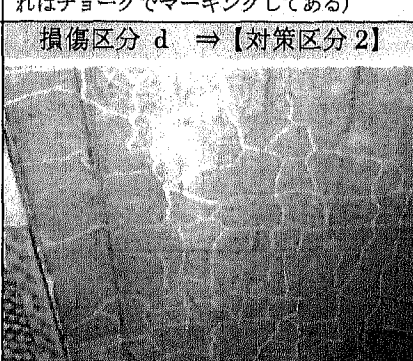
<p>二方向ひびわれが密で部分的な角落ちを生じている状態(ひびわれはチョークでマーキングしてある)</p>	<p>損傷区分 e ⇒ 【対策区分 2】</p>

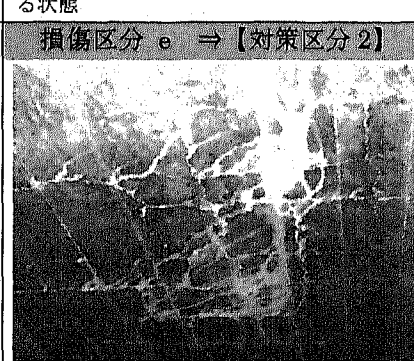
<p>連続的な角落ちが確認され、遊離石灰が発生している状態</p>

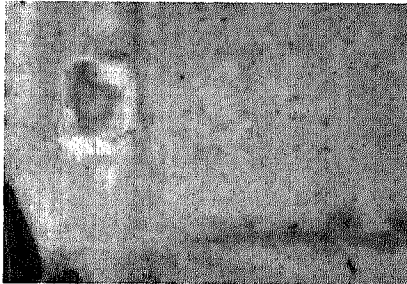
<p>定着部のコンクリートの錆汁</p>	<p>損傷区分 e ⇒ 【対策区分 2】</p>

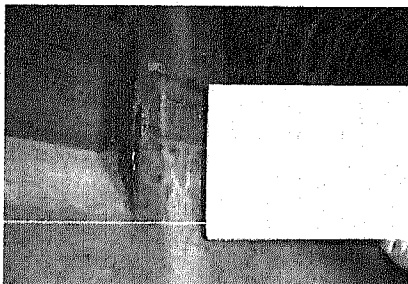
<p>定着部のコンクリートの錆汁</p>
<p>損傷区分 e ⇒ 【対策区分 2】</p>

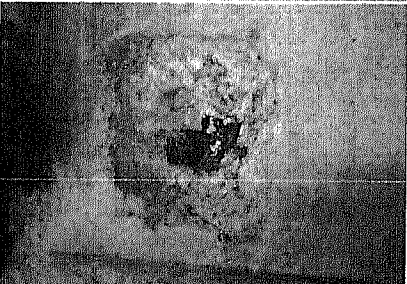
<p>定着コンクリートが剥離し、鋼材が腐食している</p>	<p>損傷区分 e ⇒ 【対策区分 2】</p>

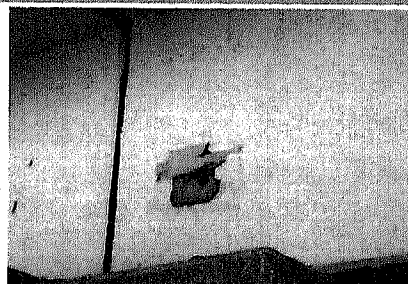
<p>定着コンクリートが剥離し、PC 鋼材が抜け出している</p>

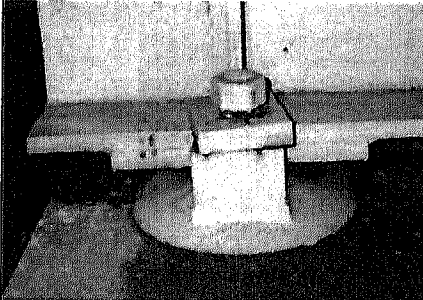
<p>支承のアンカーボルトがゆるんでいる</p>	<p>損傷区分 c ⇒ 【対策区分 3】</p>

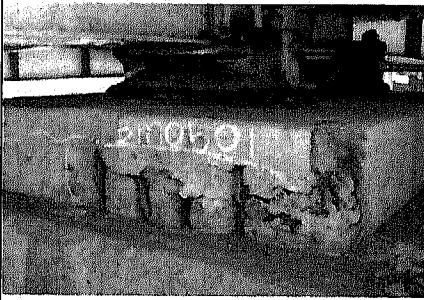
<p>沓座モルタルのみみ損傷が見られる</p>	<p>損傷区分 c ⇒ 【対策区分 3】</p>

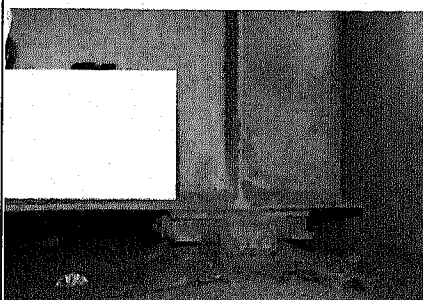
<p>支承が腐食しているが著しい機能障害とは言えない</p>
<p>損傷区分 e ⇒ 【対策区分 2】</p>

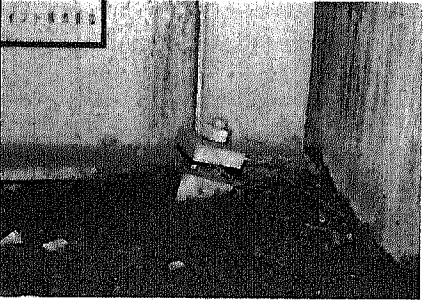
<p>土砂が堆積し移動機能が損なわれている</p>	<p>損傷区分 e ⇒ 【対策区分 2】</p>

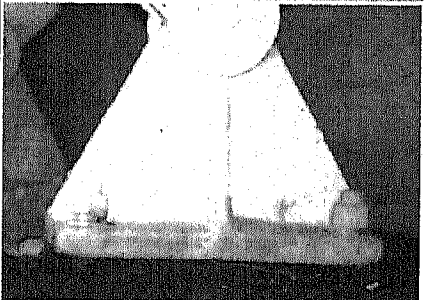
<p>支承が浮き上がっている</p>	<p>損傷区分 e ⇒ 【対策区分 2】</p>

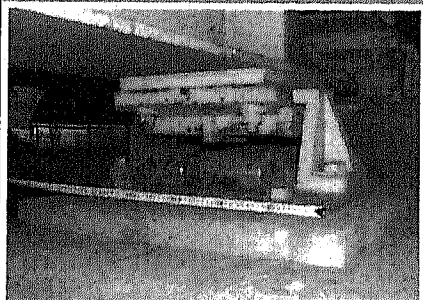
<p>支承が横れている</p>
