บทที่ 3 การสำรวจตรวจสอบสะพานข้ามแม่น้ำเจ้าพระยาและการประเมิน

3.3 การตรวจสอบสะพาน

Survey for the Bridge Maintenance Planning in Kingdom of Thailand

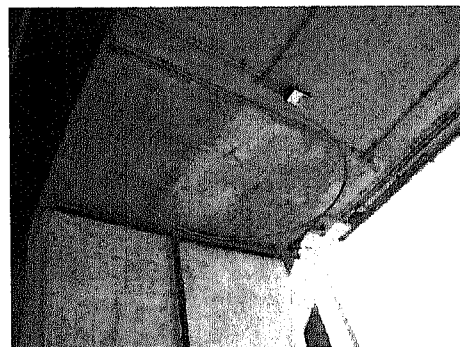
ความเสียหายหลักคือมองเห็นหินปูนบริเวณด้านล่างของคานหลักและรอยแตกบริเวณคานหลักด้านข้างใกล้จุดรองคาน รอยแตกบริเวณคานหลักด้านข้างใกล้จุดรองคานไม่พบเพียงแต่ที่สะพานพระราม 4 เท่านั้น แต่ได้รับการตรวจสอบอีกหลายจุดในสะพานคอนกรีตอัดแรงหลายแห่งที่มีโครงสร้างในลักษณะเดียวกัน นอกจากนี้ ความเสียหายของโครงสร้างทั่วไปมีไม่น้อยในเชิงเปรียบเทียบแต่ว่าการลาดเอียงของเสาค้ำอุปกณ์ส่องสว่างและนอตของเสาค้ำที่ใช้ปีกธงชาติยังมีไม่เพียงพอ (อาจจะไม่ได้ติดตั้งนอตไว้ตั้งแต่เริ่มก่อสร้างก็ได้) เป็นต้นและความเสียหายของสิ่งปลูกสร้างที่อยู่ใกล้ถูกตรวจสอบว่ามีมากเช่นกัน

ภาพ 3.3.3: หินปูนบริเวณสะพานพระราม 4 (คานหลักด้านล่าง)

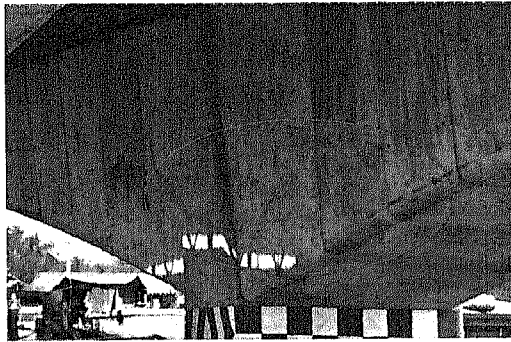
ตรวจพบรอยแตกบริเวณคานหลักด้านข้างและผิวส่วนล่างที่ยื่นออกไปด้านนอกรวมทั้งดินปูน อีกทั้งความเสียหายหลักที่ควรระบุดูคือ แนวลาดของตอม่อในฝั่งธนบุรีพบว่าการพังทลาย การไหลเวียนและการทรุดตัวของแผ่นดินบริเวณโดยรอบ

ภาพ 3.3.5: รอยแตกของสะพานพระราม 5 (คานหลักด้านข้าง)

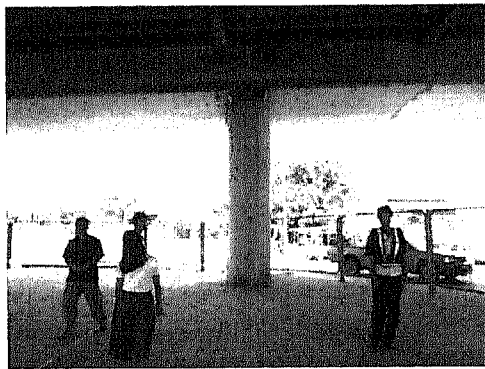
การพังทลาย การไหลเวียนและการทรุดตัวของพื้นดินบริเวณโดยรอบและการลาดเอียงของตอม่อ เกิดขึ้นหลายจุดบริเวณตอม่อตัมบริม ตอม่อในฝั่งธนบุรี ซึ่งอาจจะเกิดข้อจำกัดการเคลื่อนไหวของฐานรองรับสะพานตามการลาดเอียง แต่อาจจะไม่เกิดรอยแตกหรือการหลุดหลอที่โครงสร้างด้านบนของบริเวณโดยรอบฐานรองรับสะพานและคิดว่าอาจจะไม่ใช่สภาพที่ส่งผลต่อความปลอดภัยในระยะยาว ในส่วนที่เกี่ยวข้องกับความเสียหาย ได้ดำเนินการตรวจสอบรายละเอียดมากขึ้นและได้รายงานเกี่ยวกับสภาพความเสียหายตามที่คาดว่าจำเป็นต้องมีการตรวจสอบหาร่องรอยพร้อมกับสืบหาสาเหตุ ซึ่งได้รับการติดต่อว่าจะเริ่มเฝ้าระวังจาก DRR

ภาพ 3.3.7: การลาดเอียงของเสาตอม่อของสะพานพระราม 5 (ฝั่งธนบุรี)

แต่บริเวณสะพานพระราม 5 (ฝั่งธนบุรี) จากงานตรวจสอบสะพานไม่ได้เกิดแผ่นดินไหวที่เตรียมพร้อมกัน โดยตรวจสอบได้ว่าบริเวณตอม่อเท่านั้นที่มีการทรุดตัวและการลาดเอียงของสะพานเกิดขึ้นด้วยในเวลาเดียวกัน หากมีการเฝ้าระวังการเปลี่ยนแปลงของอินเตอร์บล็อคที่ปูบริเวณตอม่อ จึงได้เพิ่มเติมสิ่งที่ควรระวังเกี่ยวกับการเปลี่ยนแปลงของพื้นดินบริเวณตอม่อในการตรวจสอบประจำ

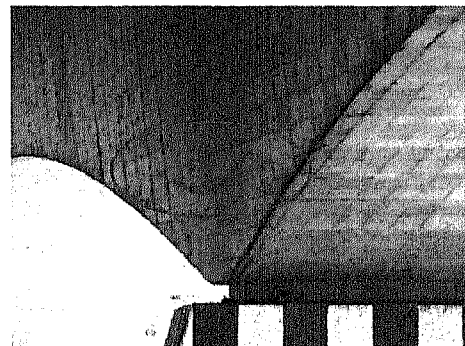
ตรวจพบรอยแตกที่บริเวณคานหลักด้านขวางบริเวณจุดรองรับคานเช่นเดียวกับสะพานคอนกรีตอัดแรงแห่งอื่น รอยแตกนี้ มองเห็นร้วยรอยที่ซ่อมแซมในอดีต นอกจากนี้ ยังพบการหลุดลอกที่ปลายคานและดินปูนบริเวณพื้นผิวด้านล่างแผ่นเหล็ก อีกทั้งยังพบว่าอาจจะมีข้อจำกัดการเคลื่อนไหวของฐานรองรับสะพานแต่ยังไม่เห็นรอยแตกที่ตอม่อและการอัดฉีดซีเมนต์ (Grouting Mortar) บริเวณแต่ละจุดที่เป็นฐานรองรับสะพาน

ภาพ 3.3.10: รอยแตกของสะพานพระราม 7 (คานหลักด้านข้าง)

ภาพ 3.3.11: รอยแตกของสะพานพระราม 7 (คานหลักด้านข้าง)

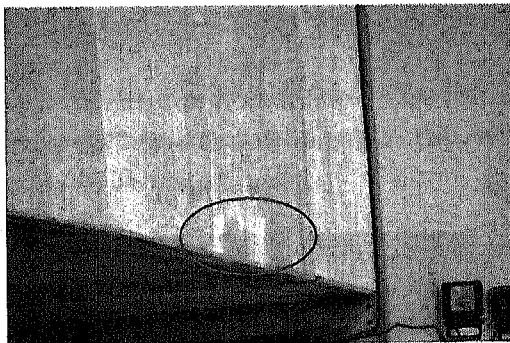
ตรวจพบหินปูนและรอยแตกที่คานหลักด้านข้างและด้านล่าง

ภาพ 3.3.13: รอยแตกและหินปูนของสะพานพระปิ่นเกล้า (คานหลัก)

ภาพ 3.3.14: รอยแตกและหินปูนของสะพานพระปิ่นเกล้า (คานหลัก)

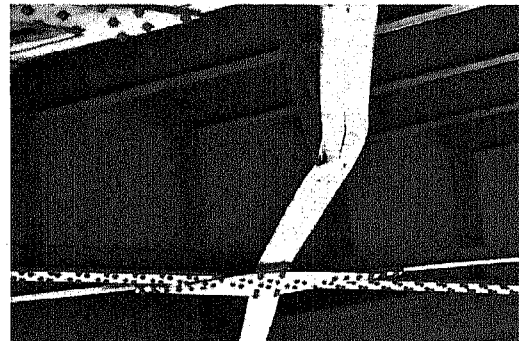
มองเห็นการเปลี่ยนรูปร่างของวัสดุอยู่มาก การเปลี่ยนรูปทรงที่มองเห็นบริเวณโครงถักด้านล่างและตัวยึดแนวเฉียงด้านล่าง เป็นต้น เป็นสิ่งที่เกิดขึ้นจากการปะทะกับรถยนต์และเรือที่สัญจรอยู่ใต้คาน อีกทั้งยังมีจุดที่มองเห็นว่ามีการเปลี่ยนรูปร่างขึ้นส่วนแนวตั้งของโครงถักบนสะพาน

ภาพ 3.3.26: การเปลี่ยนรูปร่างสะพานกรุงธน (ตัวยึดการแกว่งของสะพาน)

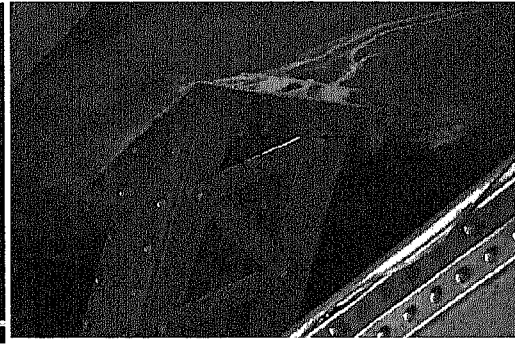
นอกเหนือจากนี้ ยังมองเห็นรอบแตกบริเวณเดือมือ หินปูน รอยแตกของแผ่นพื้นซึ่งเป็นความเสียหายของ วัสดุคอนกรีต

ภาพ 3.3.29: หินปูนและปูนขาวบริเวณสะพานพุทธ
(จุดที่เสียหายหนัก)

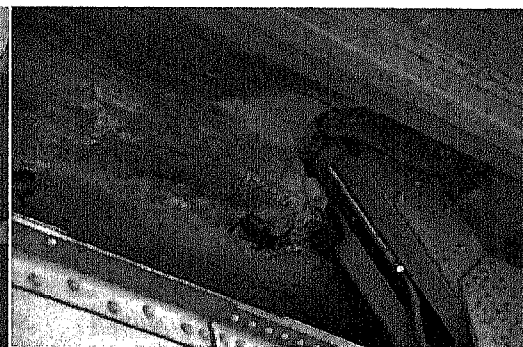
การเปลี่ยนรูปร่างของโครงถักตัวกลางและตัวยึดแนวเฉียงด้านล่างเมื่อเปรียบเทียบกับ สะพานโครงถักอื่น ๆ (สะพานกรุงธน สะพานพุทธ) แล้วมีเพียงเล็กน้อย ส่วนของเสียบแผ่นเหล็กบริเวณด้านล่างของชิ้นส่วนแนวเฉียงมีการติดตั้งตัวป้องกันน้ำด้วยวัสดุซิลิโคนระหว่างชิ้นส่วนแนวเฉียงกับคอนกรีตหุ้ม ซึ่งป้องกันการซึมของน้ำฝน แต่ก็ยังมองเห็นการเสื่อมสภาพของวัสดุซิลิโคนบางส่วน และแผ่นพื้นบริเวณใกล้พื้นผิวด้านล่างของช่องเสียบแผ่นเหล็กของชิ้นส่วนแนวเฉียงยังพบว่ามี การหลุดลอกอีกด้วย

ภาพ 3.3.32: การหลุดลอกของสะพานกรุงเทพ (แผ่นพื้น)

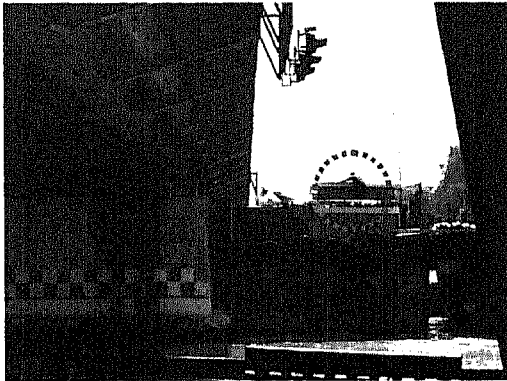
เมื่อเรือลากลากเรือเหล่านี้มาครั้งหนึ่ง การหยุดที่ด้านหน้าของสะพานจากแรงเฉื่อยที่ถูกลดความเร็วลงเพราะกระแสน้ำจะไม่สามารถทำได้ตามหลักความเป็นจริง อีกทั้ง จากการมองด้วยตาเปล่าหากวิธีการตรวจสอบระยะผิดจากการคาดคะเนด้วยสายตา อาจไม่สามารถหลบหลีกการปะทะกับคานสะพานได้

จากสภาพที่สามารถตรวจสอบได้ด้วยสายตาที่หน้างาน จึงคิดว่าจุดสนใจเกี่ยวกับระยะห่างกับคานสะพานของผู้เกี่ยวข้องกับการเดินเรือยังมีน้อยมาก

ภาพ 3.4.1: สภาพการเคลื่อนผ่านของตัวเรือ (1)

ภาพ 3.4.2: สภาพการเคลื่อนผ่านของตัวเรือ (2)
