ネパール国
シンズリ道路(第二工区)斜面对策
準備調査

独立行政法人
国際協力機構 (JICA)

日本工営株式会社

巻Ⅰ
報告書

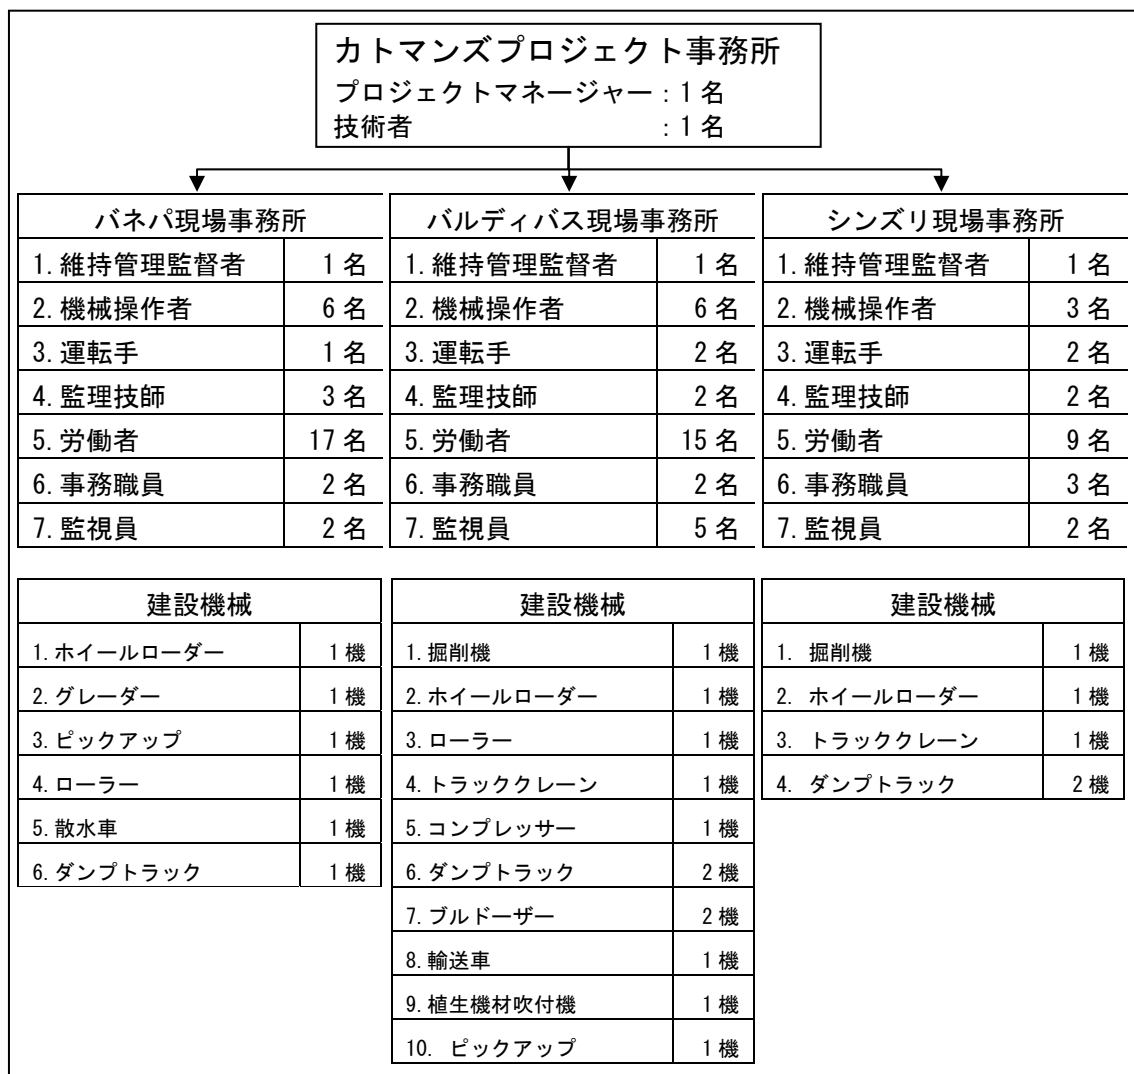
図 2.1.3 シンズリ道路の維持管理体制 (出典：DoR)

現時点でのシンズリ道路の維持管理は図 2.1.3 に示すカトマンズプロジェクト事務所が統括し、バネパ (Banepa)、バルディバス(Bardibas)、シンズリ(Sindhuli)の 3 事務所が担当している(図 2.1.3)。

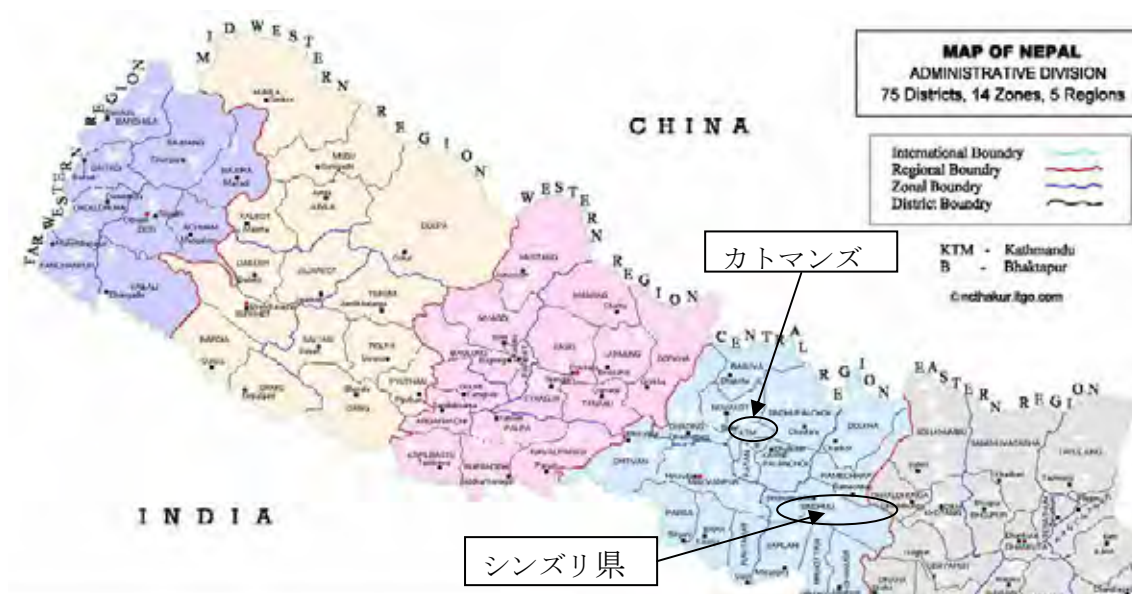
図 2.2.1 プロジェクトの位置図

プロジェクトサイトであるシンズリ道路第二工区 17~18km 区間は、ネパール国の中央地域 (Central Region) の東部ジャナカプール行政区 (Janakapur District) シンズリ郡 (Sindhuli District) バドラカリ村 (Bhadrakali Village) ドングレバンジャン (Dhungre Bhanjyang) 地区に位置する。この付近は第二工区の始点であるシンズリバザールから終点クルコットへ至る古道があり、古くからテライーシンズリ郡ーラメチャップ郡を結ぶ重要なルートとなっていた。第二工区はシンズリ・ガリ付近よりこの旧道に沿って建設されている(図 2.2.1)。

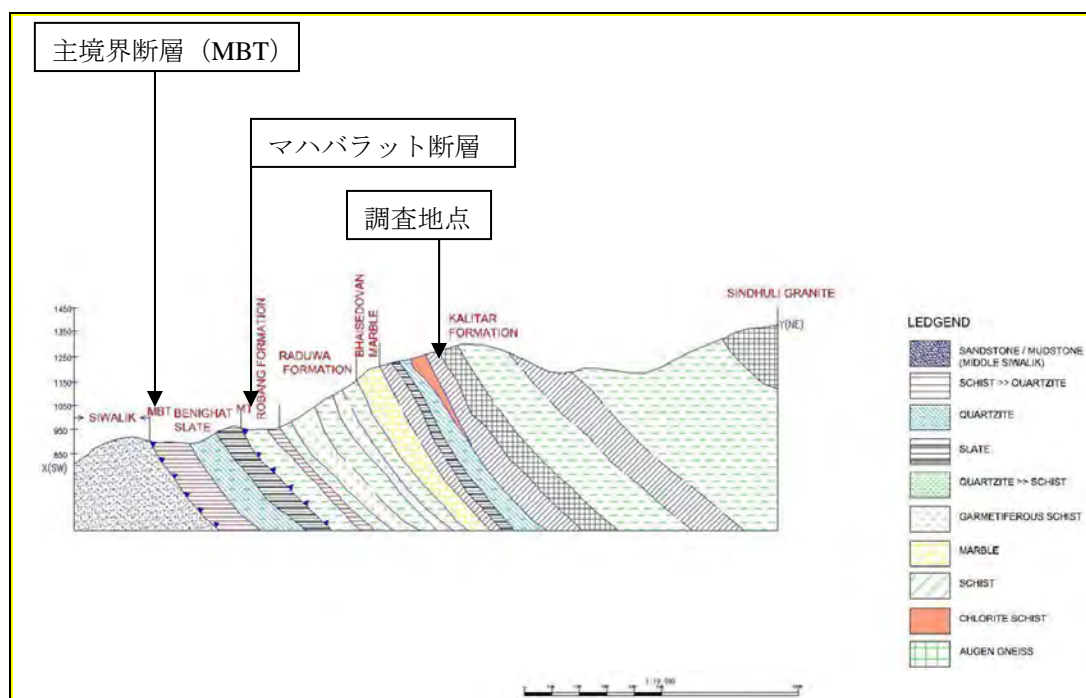
図 2.2.4 調査地点周辺の地質断面図

図 2.2.4 に示すように調査地点の約 1.5km 西方では主境界断層がシワリク堆積岩と低ヒマラヤ帯の片岩類をわけている。低ヒマラヤ帯の岩石は破碎されていない部分では堅硬緻密であり、全般的に安定的な急斜面を形成している。しかし、主境界断層やその東側に発達するマハラバット断層の影響で部分的に破碎され、崩壊し易くなっている部分がある。主要断層周辺や亀裂が発達する箇所では崩壊が発生している。また、片岩類は規則的な分離面が発達しており、斜面との関係で流れ盤すべりやトップリングも発生する可能性もある。

調査地区 (17+400~18+200) 周辺(14~20km)の地質断面を図 2.2.4 に示す。
