第2章 プロジェクトを取り巻く状況

2.1 プロジェクトの実施体制

(2) 王宮南側チャンバーの現状

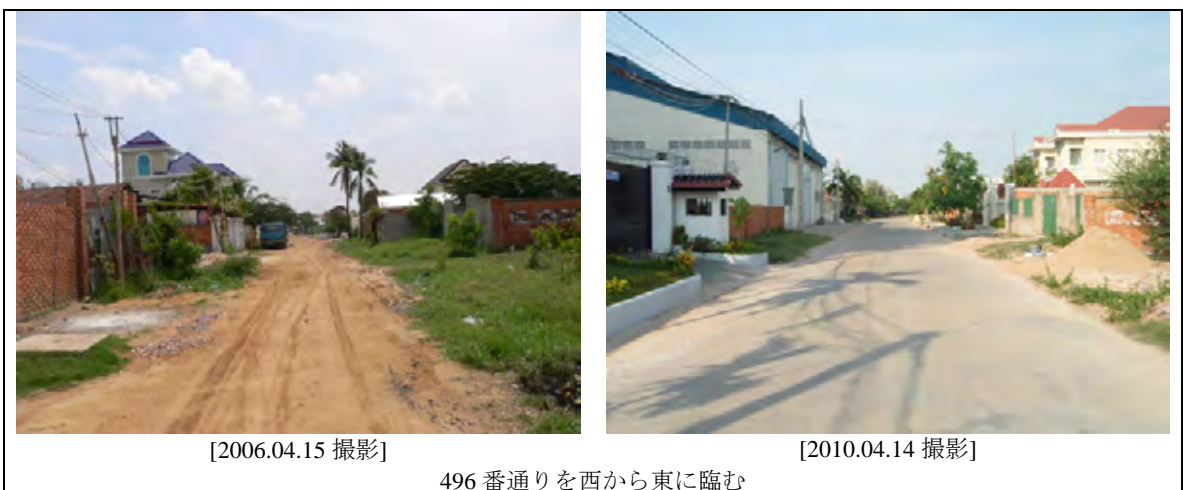
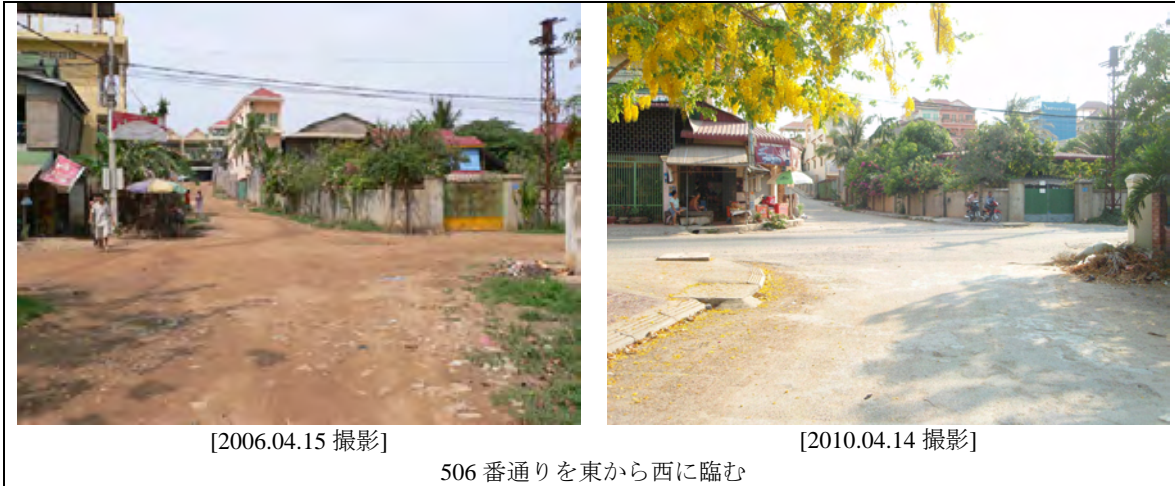
写真 R 2.1.1 トラベック地区の市街化進行状況

[2006.04.15 撮影]

[2010.04.14 撮影]

506 番通りを東から西に臨む

図 R 2.1.5 より、2006 年以降の排水管网の整備は、市の南部域に集中していることがわかる。これは降雨時の浸水被害対策ということよりも、郊外への市街化が進行することに伴ったインフラ整備の拡充としての位置付けであると考えられる (写真 R 2.1.1 参照)。

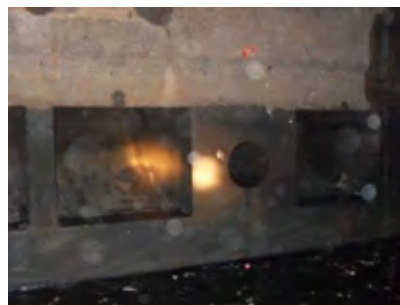
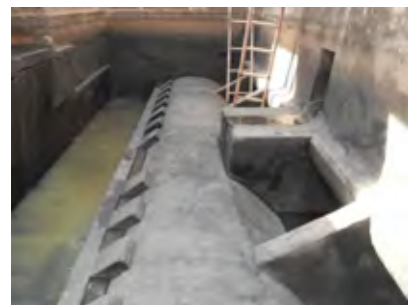
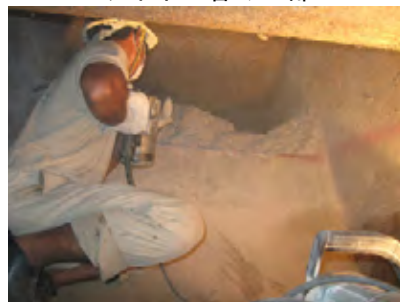
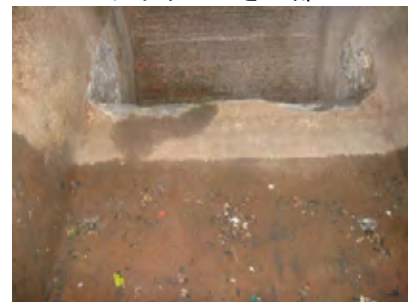
写真 R 2.1.2 王宮南側チャンバーの吐き口 (サイホン) 部写真

フェーズ2 工事時において、「プ」市はこのチャンバーの下流への排水改善を暫定的に行うため、サイホン構造内部の堰天端の標高を下げる（コンクリートのはつり）工事を実施した。この結果、若干ではあるがチャンバー内部からトラベック排水路方向への排水状況が改善している。

サイホン呑み口部

サイホン吐き口部

サイホン頂部堰毀し作業

堰毀し作業完了後

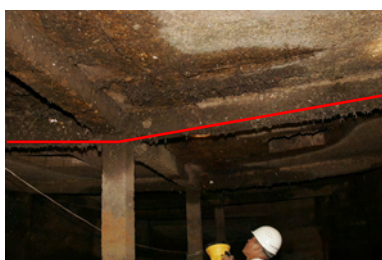
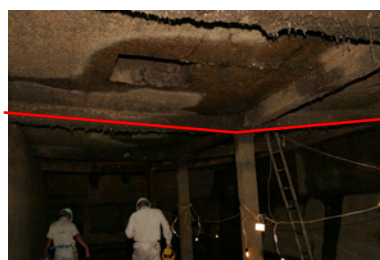
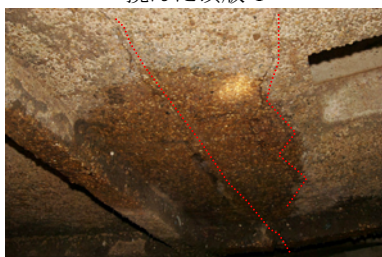
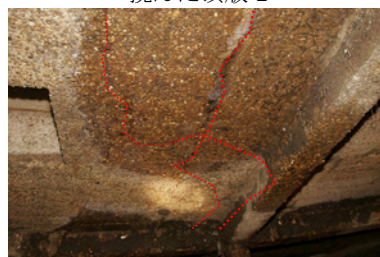
写真 R 2.1.3 王宮南側チャンバーの老朽化状況写真

チャンバーは「建設後 50 年以上経過している」と言われているが、「プ」市関係者で王宮南側チャンバーの建設経緯や詳細・正確な情報を有するものはいない。内部状況を調査した結果、酸によるコンクリートの中酸化や長年の使用によるコンクリート表面の劣化によって鉄筋コンクリート表面から内部の粗骨材が露出し、頂版が上部の

土荷重により撓んでいるのが確認できた。調査の結果として、チャンバーの各部材の寸法が小さく、強度不足の可能性も確認されている。

撓んだ頂版-1

撓んだ頂版-2

頂版の亀裂-1

頂版の亀裂-2

- チャンバーの部材が老朽化を起こして頂版が撓み、多数のクラックが発生している。チャンバーの崩壊の危険性があり、緊急な改修が必要である。
- チャンバー末端のサイホン構造が汚水をトラベック水路に流れ難くさせており、汚水はトラベック水路へ流し、雨水はポンプ（貯留槽）を通してサップ川排水する、という分離方式が上手く機能していないため、改修が必要である。
- 下流管路底高との不整合部のために生じる問題を解消するために、下流区間の排水管路を全区間改修するよりも、チャンバーを沈砂池（汚泥槽）として機能させ維持管理を行う方が、イニシャルコスト、ランニングコストともに低く、維持管理の効率性、経済性ともに有利となる。
- 現在のチャンバーには、内部に降りるために必要なステップ等が無いため清掃を行う上で問題が多く、改修が必要である。

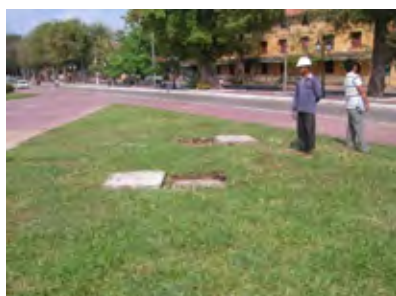
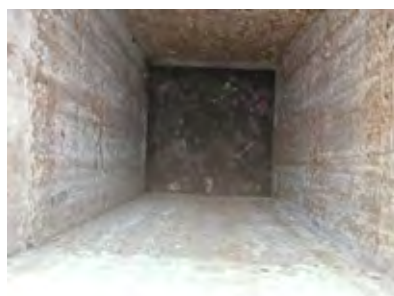
写真 R 2.1.4 王宮南側チャンバー開口部写真

現在のチャンバーには7箇所の地表への開口部があるが、いずれにもチャンバー内に降りるためのステップがないことから内部の掃除が非常にしづらい構造となっている。維持管理作業を容易なものとするような改修が必要である。

チャンバー開口部 (外観)

チャンバー開口部 (ステップ無し)

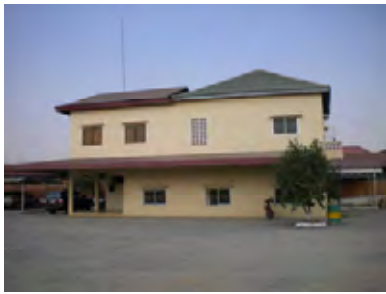
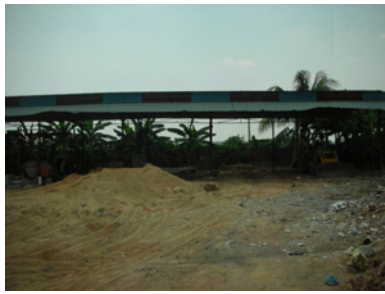
DSD 事務所

空車の屋根付き車庫（4 台分）

DSD 保有の車輛・重機は原則として DSD の事務所兼ワークショップに駐車し、自ら維持管理を行っている。写真 R 2.1.5 に DSD の事務所およびワークショップの現況写真を示す。

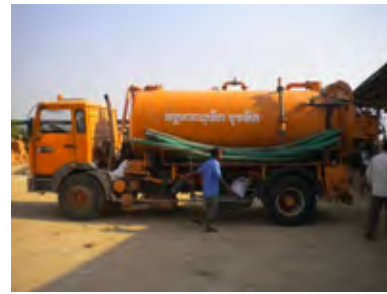
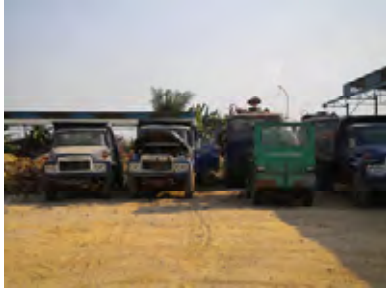
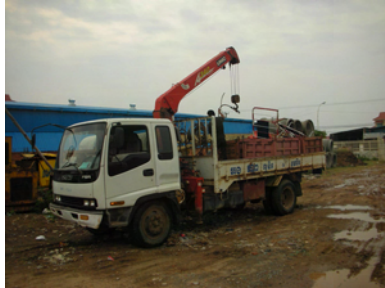
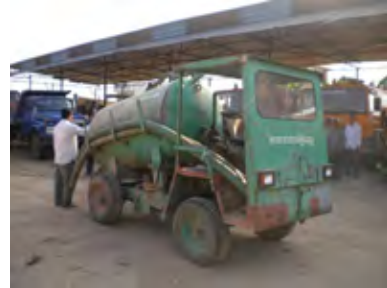
写真 R 2.1.5 DSD の事務所およびワークショップ現況写真

洗浄吸引車（コンビ車）

ダンプトラック

4t クレーン付汚泥運搬車

小容量バキューム車

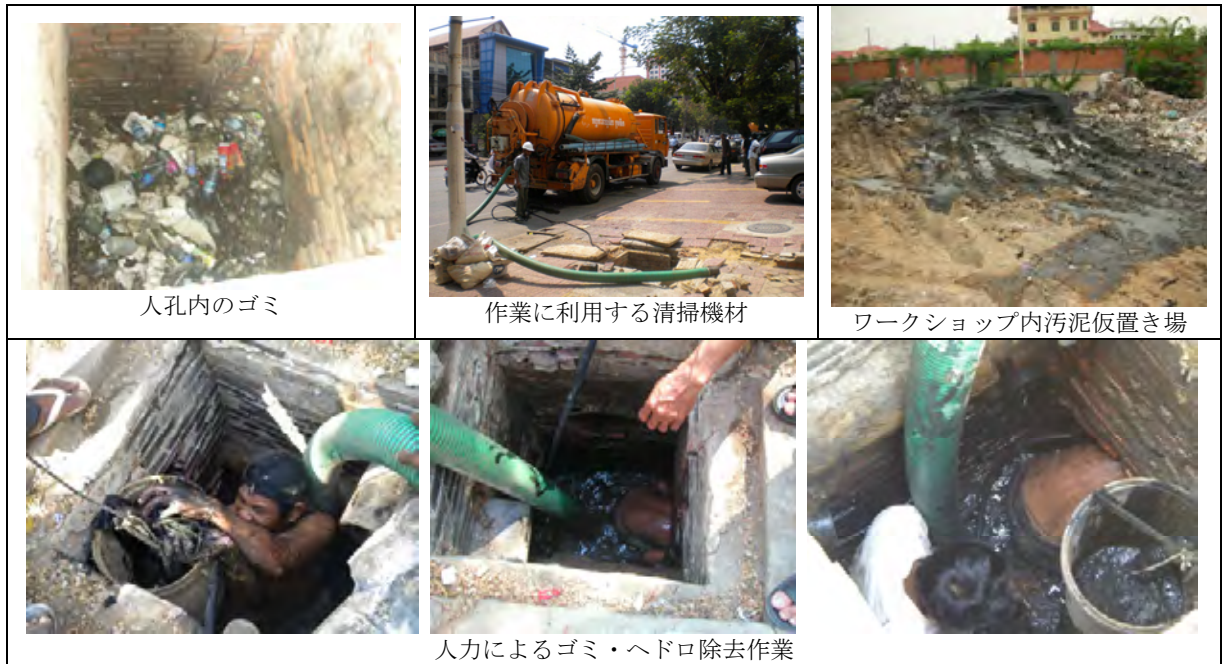
写真 R 2.1.6 DSD による下水管路清掃作業状況

前述のように現在 DSD は、排水システム維持管理用機材として 4 台のコンビ車を保有しているが、故障が日常的に発生しており、常時稼働しているのは平均して 2 台である。したがって、DSD は 7~8 名の作業員とコンビ車 1 台で 1 チームを構成し、2 チーム編成で「プ」市内の下水・排水管路を清掃している。

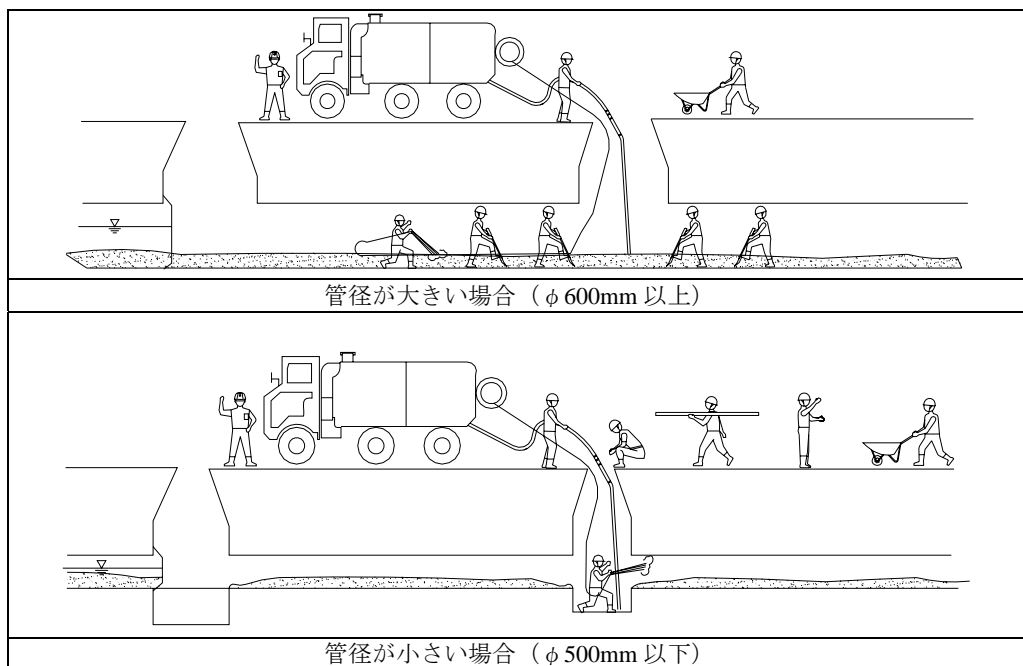
図 R 2.1.11 DSD が実施している現状の管路清掃作業 (清掃機材を利用する場合)

図 R 2.1.11 に、機材を利用して清掃活動を行う場合の清掃作業模式図を示す。

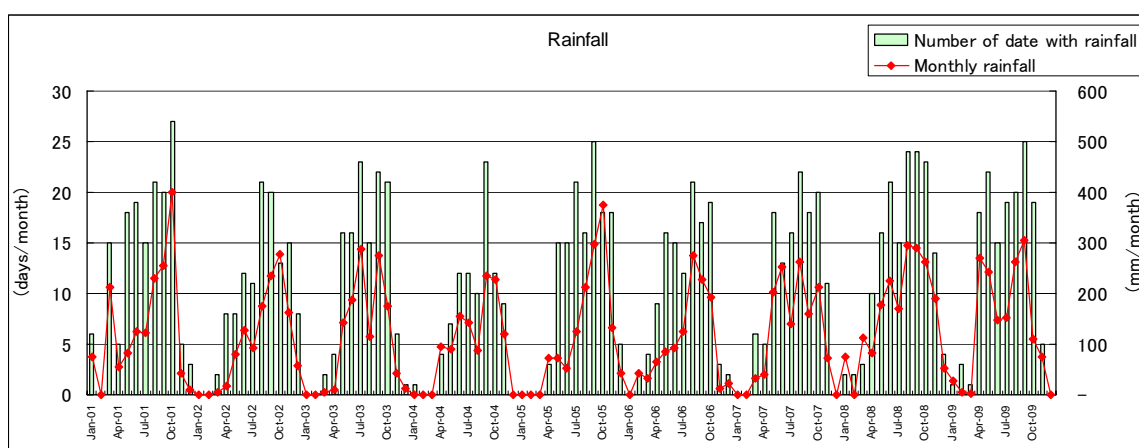
図 R 2.2.1 降雨量データ（2001年～2009年：ポチェントン観測所）

「プ」市の気候は熱帯モンスーン性気候に属し、過去9年間における年間降雨量は平均で約1,400mmだが、1,153mm（2004年）から1,934mm（2008年）とバラつきが大きい。年間降雨量の8～9割が雨季に集中している。過去9年間の降雨発生日数の最大値は158日であり、2008年に観測された。

1年間の降雨量の傾向としては、雨季にあたる5月～11月は、降雨量で100mm/月、降雨発生日数で15日/月を超過する月が多い。乾季にあたる12月～4月は、降雨量で50mm/月、降雨発生日数で5日/月以下で推移する月が多い。8月～10月は特に降雨が多く、降雨量で200mm/月、降雨発生日数で20日/月を超過する月が多い。

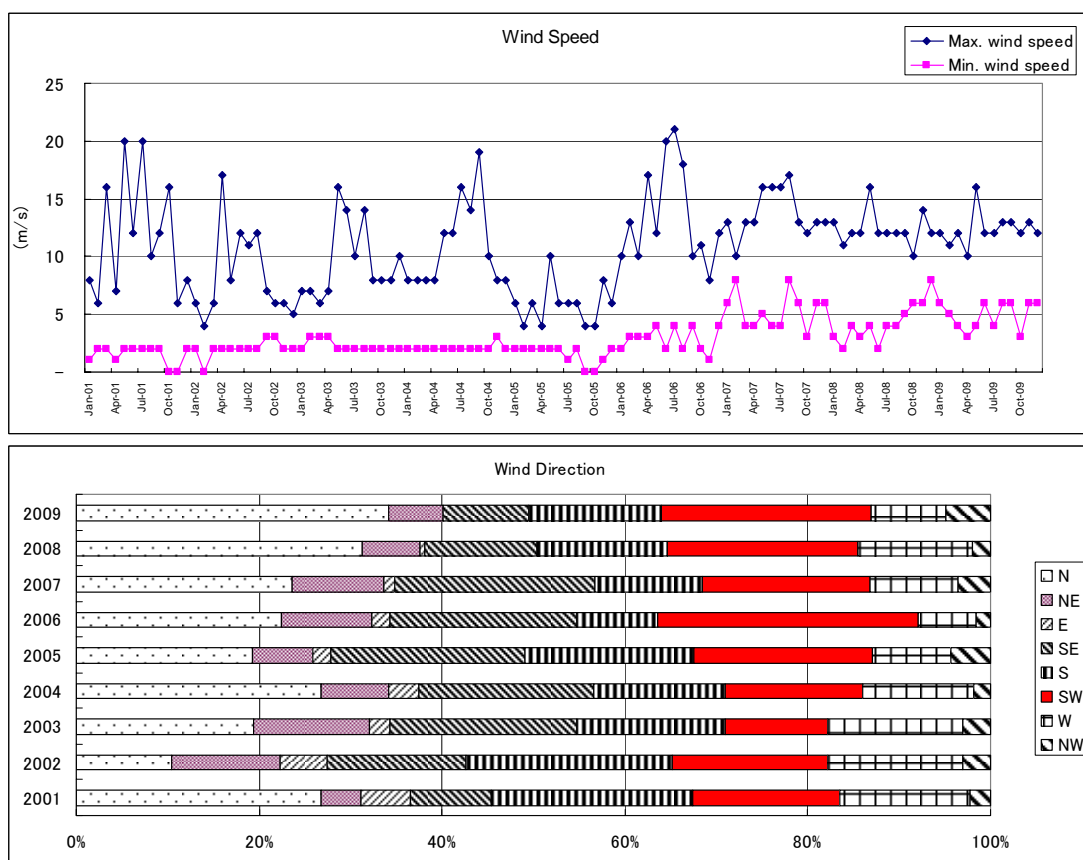
図 R 2.2.3 風速・風向データ (2001年~2009年:ポチェントン観測所)

過去9年間で観測された最大風速は、21.0m/s(2006年7月)である。雨季における風速の方が乾季における風速よりも大きい傾向がある。風向は、10月~1月にかけて北寄り、2月~4月にかけて南東、5月~9月は西~南西が中心となる。

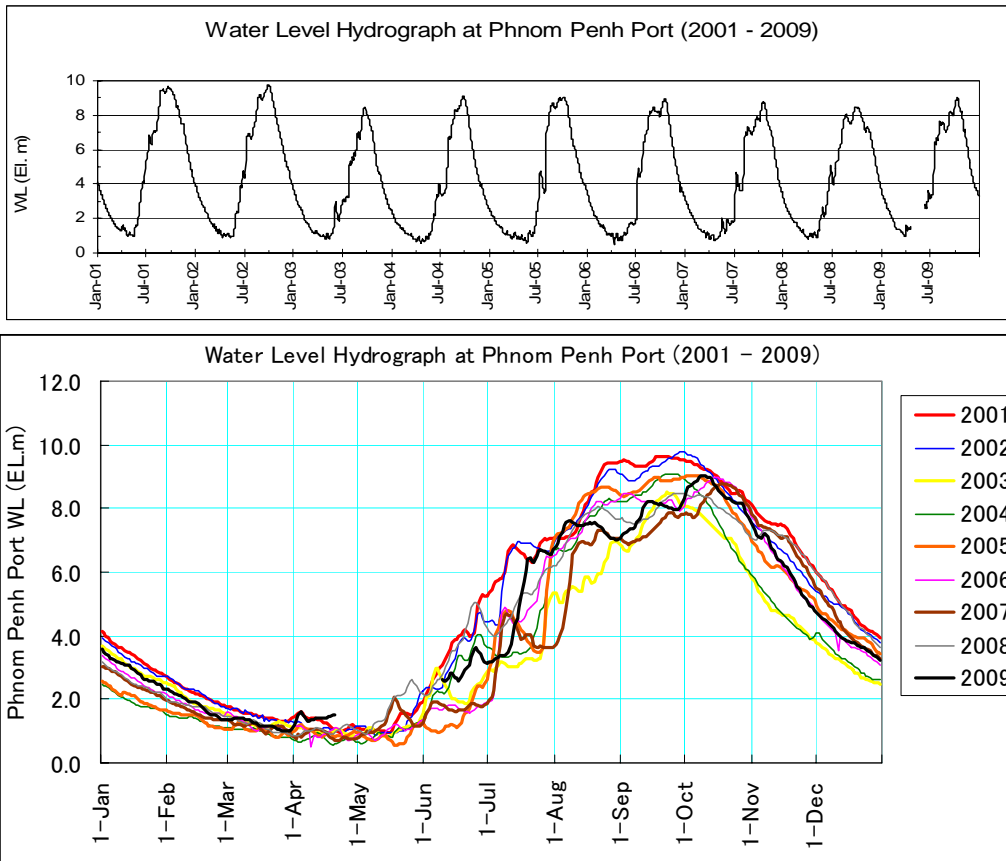
図 R 2.2.5 サップ川水位データ (プノンペン港観測所)

プノンペン港観測所における過去9年間の最高水位は、EL.9.78m (2002年9月)で、最低水位は EL.+0.78m (2006年4月)である。また、同観測所における年間最高水位平均値は EL.+8.81m、年間最低水位平均値は EL.+0.75m となっている。

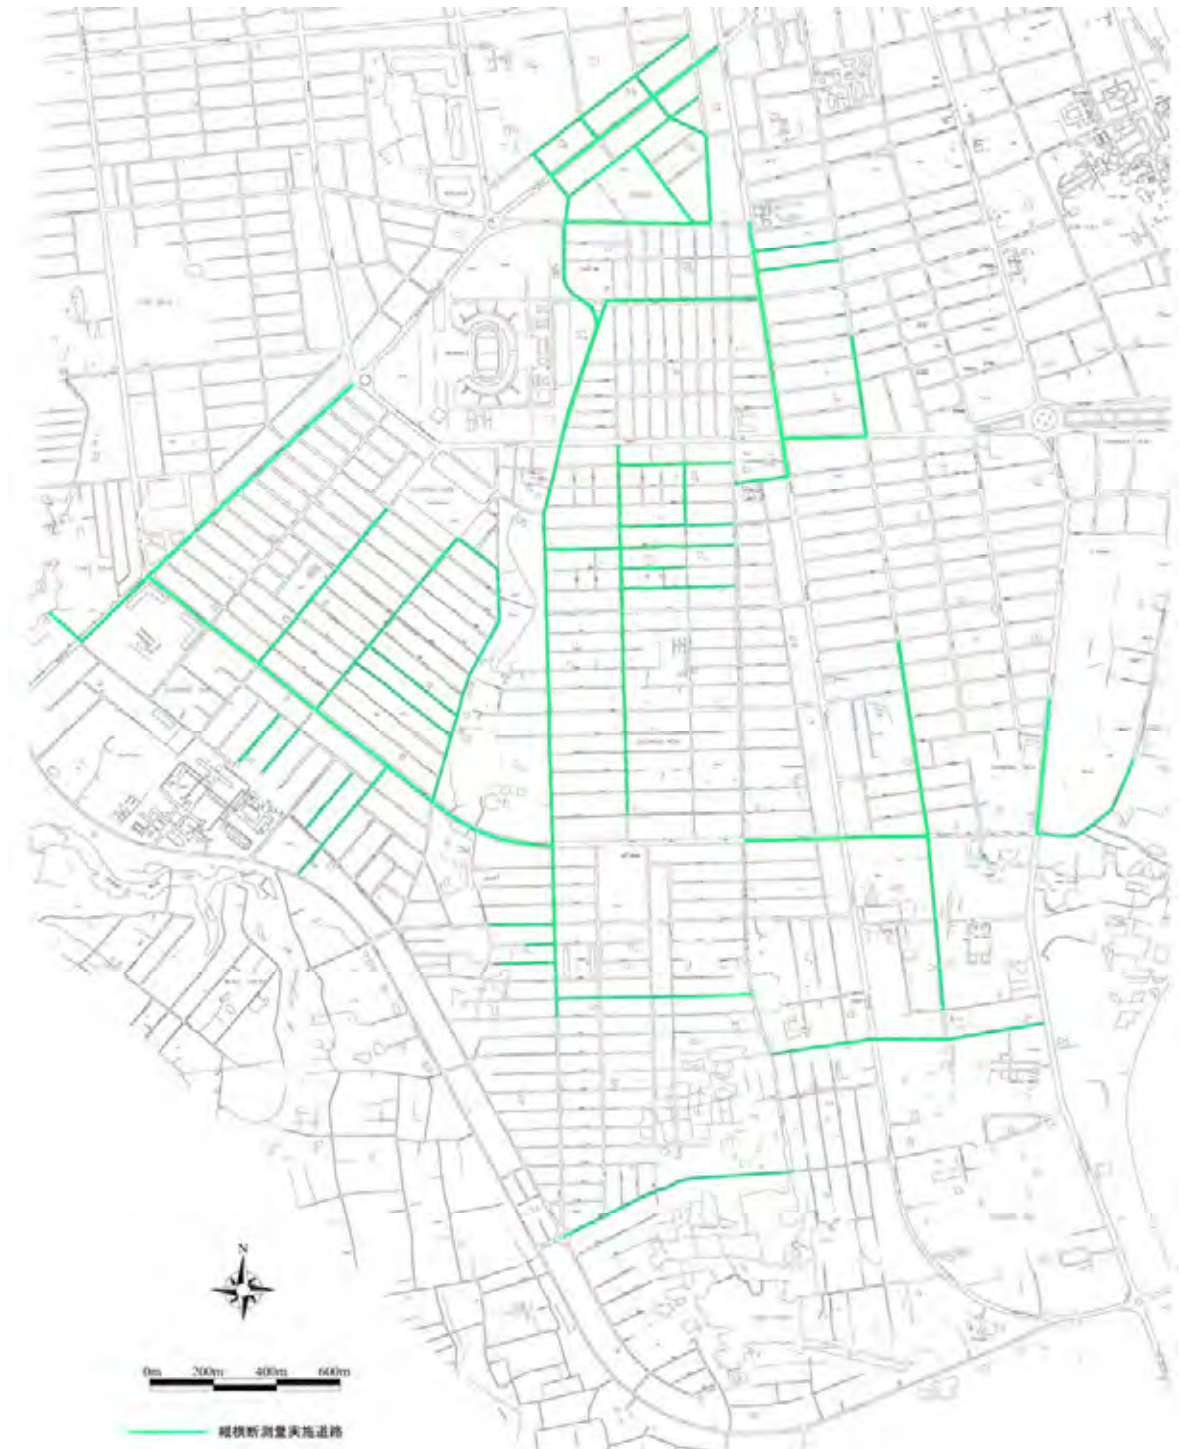
図 R 2.2.6 道路縦横断測量実施位置図

表 R 2.2.3 に地形測量概要を、図 R 2.2.6 に道路測量の実施位置を、図 R 2.2.7 に王宮南側チャンバー周辺の平面測量の実施位置を示す。

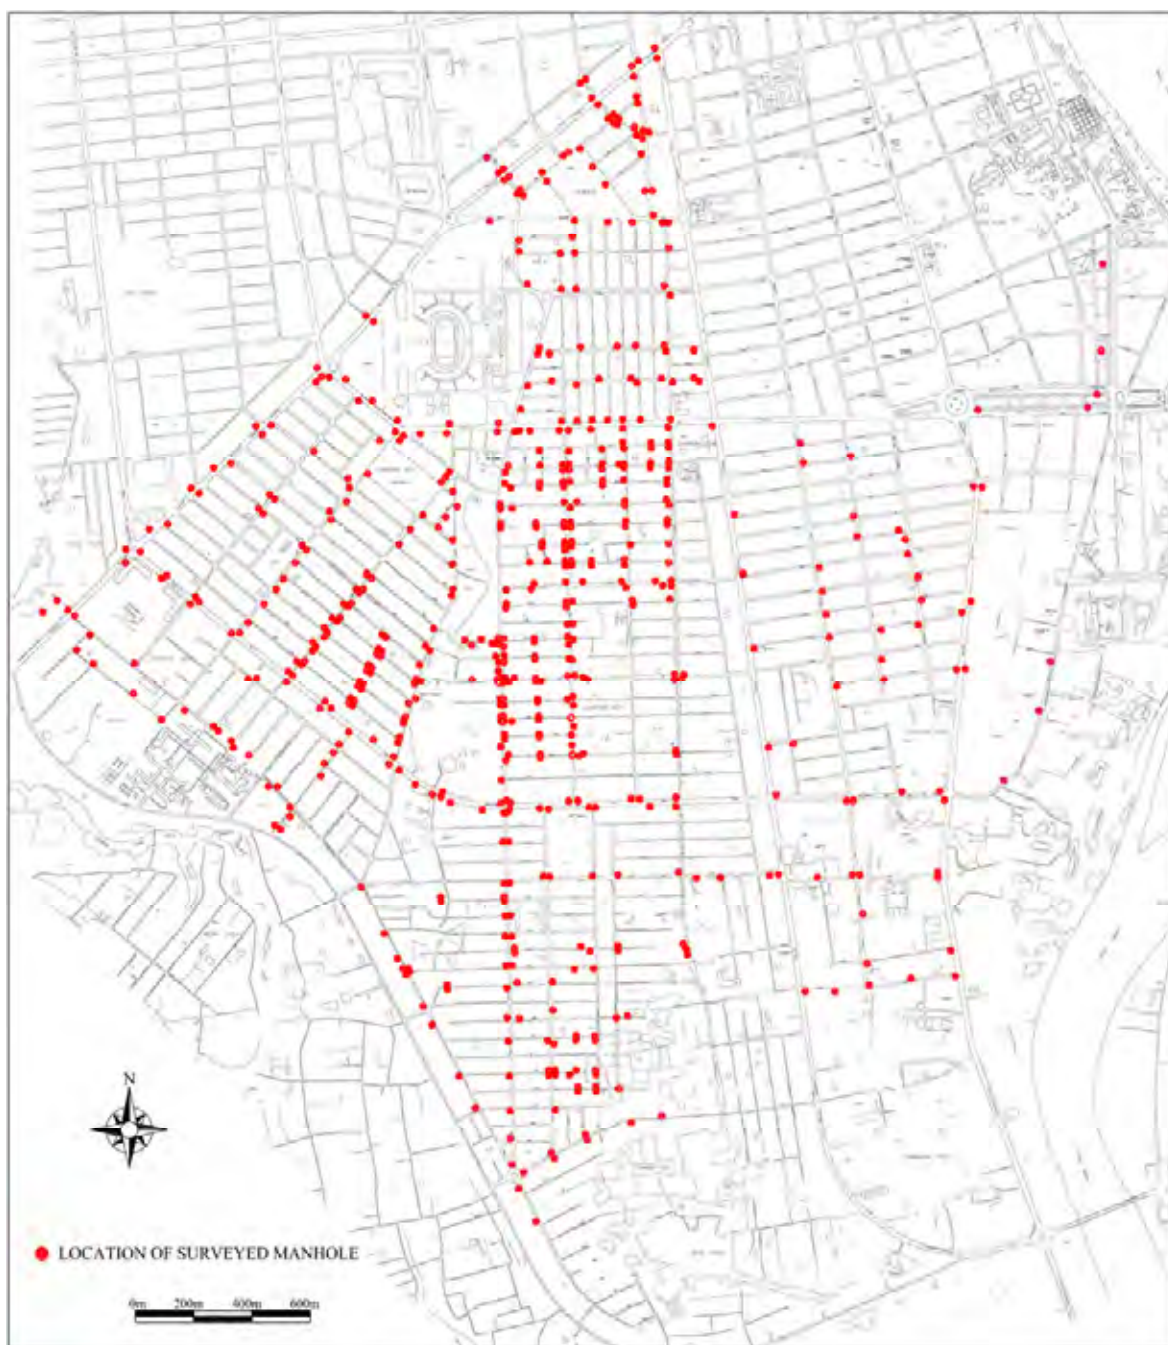
図 R 2.2.8 調査対象マンホール位置図

図 R 2.2.8 に調査したマンホールの位置図を示す。
