## 2. Pha Lai 火力発電所の概要

現地名	Công ty Cổ phần Nhiệt điện Phả Lại
英名	Pha Lai Thermal Power Plant Joint-stock Company
略名	PLPC
会社設立	2006年1月26日
所在地	Fha Lai (ハノイの東方およそ 65km)
定格出力	Pha Lai I 440 MW (110 MW × 4基) Pha Lai II 600 MW (300 MW × 2基)
使用燃料	石炭 (無煙炭)
年間稼働時間	Pha Lai I 7,600 時間 (2006-2009 年、全ユニット平均) Pha Lai II 7,900 時間 (2005-2009 年、全ユニット平均)

## 附録 2 発電所運用・保守

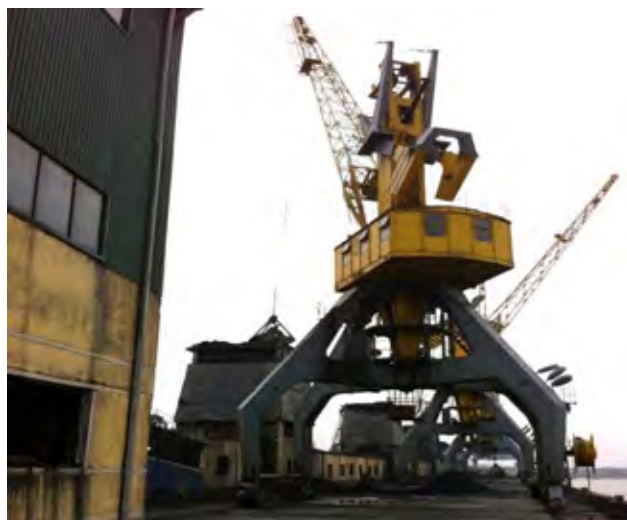
図 2.3-4 Pha Lai I のロープバランス式引込クレーンアンローダ

Pha Lai I の棧橋には、ロープバランス式引込クレーンアンローダが 5 台設置されている（図 2.3-4）。海上輸送された石炭はクラムシェルバケットにて受入ベルトコンベヤホッパへ投入後、ベルトコンベヤでバンカまたは貯炭場へ搬送される。

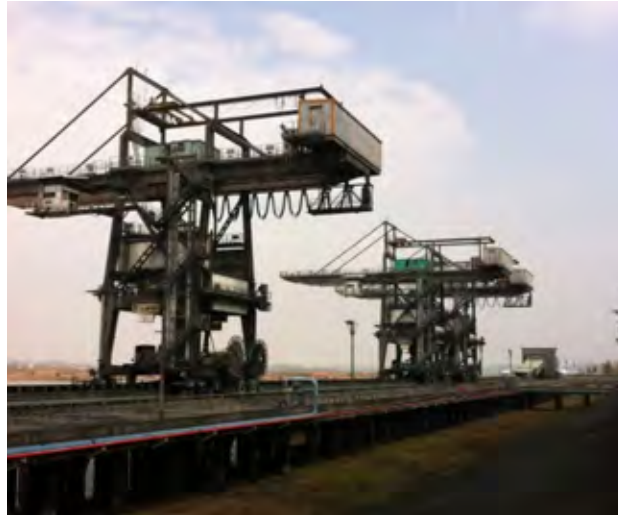
図 2.3-5 Pha Lai II のクラブトロリ式橋型クレーンアンローダ

Pha Lai II の棧橋ではクラブトドリ式橋型クレーンアンローダが 4 台設置されている（図 2.3-5）。海上輸送された石炭はクラムシェルバケットから受入コンベヤへ直接投炭され、ベルトコンベアでバンカまたは貯炭場へ搬送される。

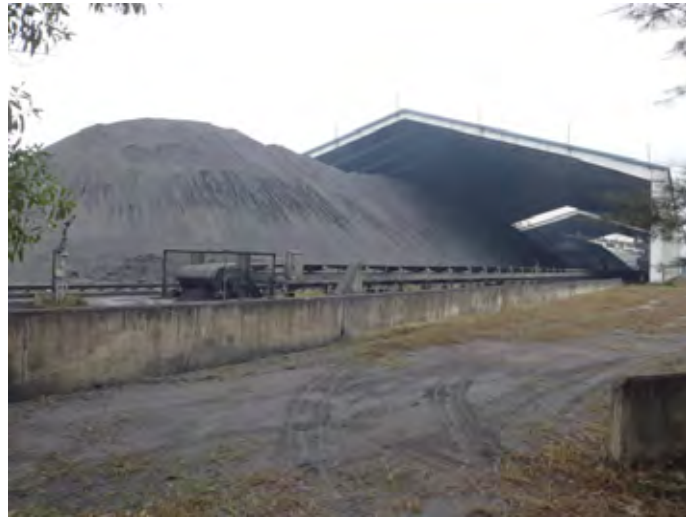
図 2.3-7 屋内貯炭場

Pha Lai II 用の貯炭場容量は約 35 万 t で、屋内貯炭場 ( 34,300t × 4 エリア、図 2.3-7 )と屋外貯炭場 ( 17,000 t × 2 エリア、90,000 t × 2 エリア、図 2.3-8 )がある。スタッカ 2 台、リクレーマ 2 台、スタックリクレーマ 1 台が装備されている。

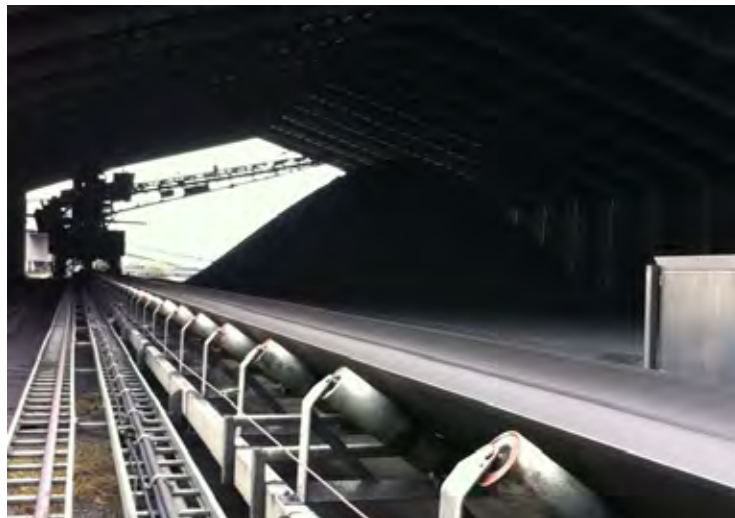
図 2.3-9 貯炭場のベルトコンベヤ

Pha Lai I、Pha Lai II 共に直送系統（揚炭からバンカまで、図 2.3-9）、受入系統（揚炭から貯炭場まで）、および送炭系統（貯炭場からバンカ、図 2.3-10）がある。Pha Lai I と Pha Lai II の系統は繋がっておらず独立している。いずれの系統もベルトコンベヤは 2 条確保されており、コンベヤシュートの切り替えダンパで系統選択が可能である。

ベルトは肉厚摩耗管理、部分補修およびベルト取り替えの実績があり、ベルト表面に目立った損傷はない。ベルト損傷時にはコンベヤを停止し、溶射修理を行うが、片系列での運転が可能のため送炭への支障はない。

コンベヤ室内には微粉炭が多量に堆積している。ベルトコンベヤ速度、シュート詰まり、ベルト片寄りなどの各部検出装置およびバンカ投入用のスクレーパ可動部などに、微粉炭の堆積、固着が一部認められた。

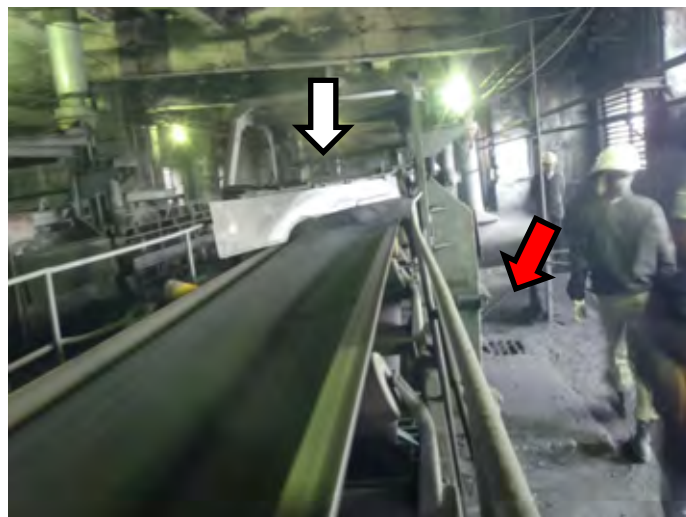
図 2.3-10 バンカへの投炭状況

バンカへの投炭は、バンカ毎に設置されたコンベヤ上部のスクレーパの昇降により行っている

(白矢印:スクレーパ、ベルト上に降下する。赤矢印:バンカ開口部、石炭はここへ投炭される。)

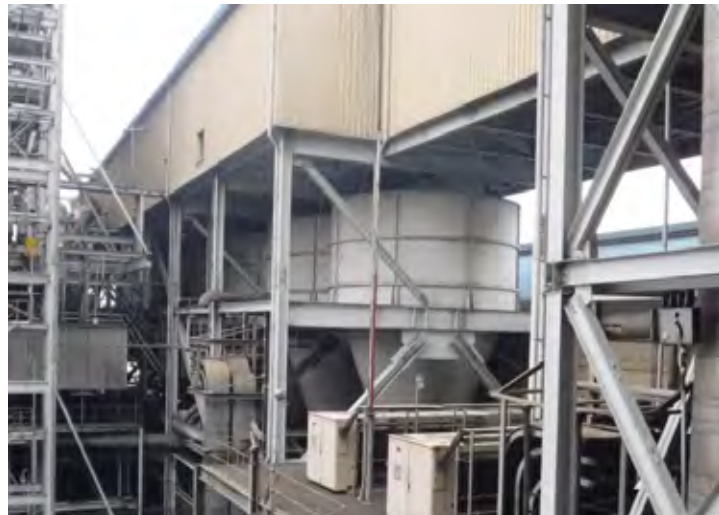
図 2.3-12 Pha Lai II 石炭バンカ

Pha Lai II のバンカは 8 台装備されており、1 バンカあたりの容量は  $250 \text{ m}^3$  である( 図 2.3-12 )。セパレータの後流にサブバンカがある。

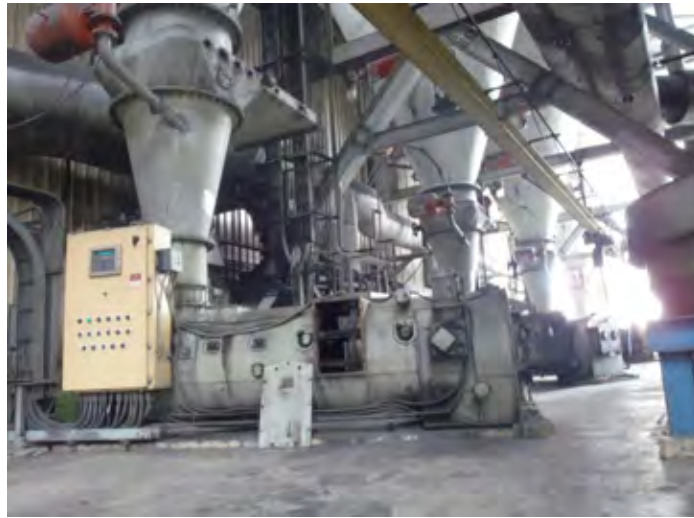
図 2.3-13 Pha Lai I 給炭機

Pha Lai I、Pha Lai II 共、各バンカ出口にベルトフィーダ式の給炭機が設置されている（図 2.3-13、図 2.3-14）。ベルトフィーダの速度調整が可能であり給炭量を調整できる。

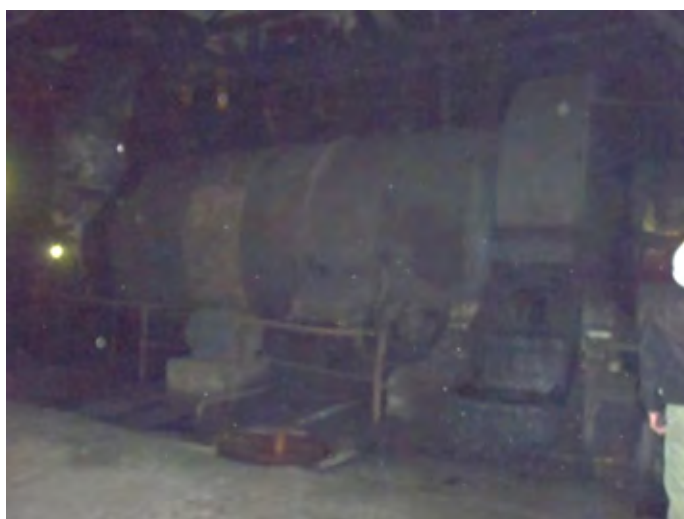
図 2.3-15 Pha Lai I チューブ式ミル

Pha Lai I、Pha Lai II 共に石炭粉碎のためのチューブ式ミルが、ボイラあたり 2 台設置されている（図 2.3-15、図 2.3-16）。鋼球のはいた胴形の容器を回転させ、その中で石炭を粉碎する装置である。

Pha Lai I のミルは、モータ出力 1,600 kW、ミル出力約 33.1 t/h で、40 mm の鋼球を 65.5 t 内包する。粉碎された石炭の粒度は約 90  $\mu\text{m}$  で、ミル内温度は約 110~120 である。

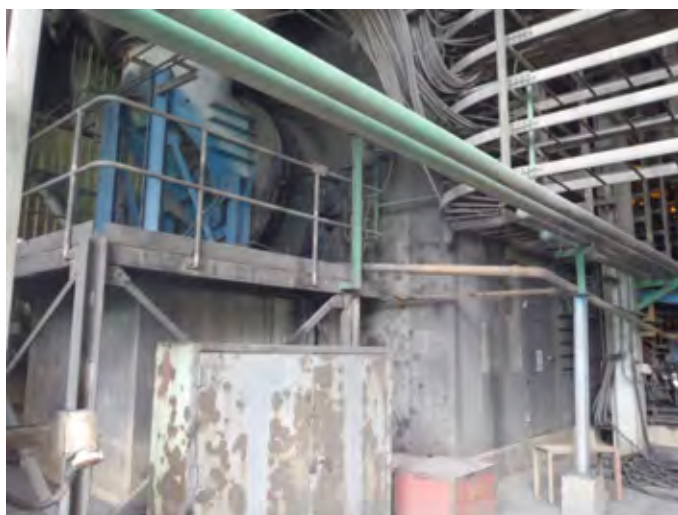
図 2.3-16 Pha Lai II チューブ式ミル

Pha Lai II のミルは、モータ出力 1,400 kW、ミル出力約 48.8 t/h、回転数 17.3 rpm で、40 mm の鋼球を 95 t 内包する。ミル内の温度は約 100~120 であるが、これは設計値より約 30~40 低い。粉碎された石炭の粒度は約 90  $\mu\text{m}$  である。

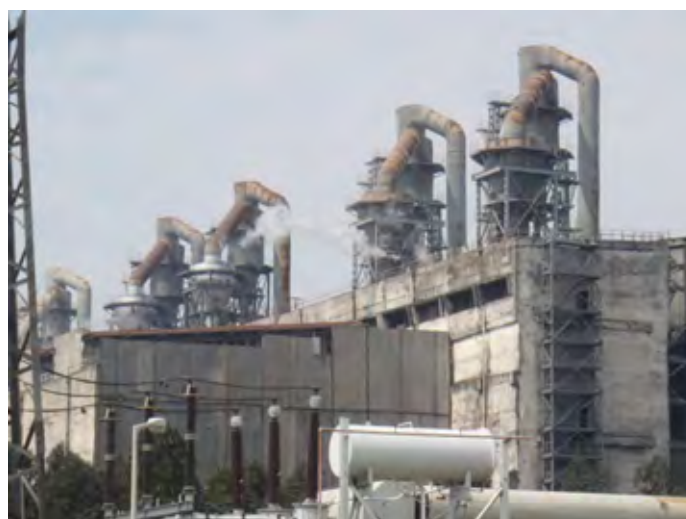
図 2.3-17 Pha Lai I サイクロン分離器

Pha Lai I、Pha Lai II 共に微粉炭管（フューエルパイプ）の後段に粗粉分離器（セパレータ）と遠心分離器（サイクロン、図 2.3-17）が装備されている。セパレータで分離された粗粉は再度ミルへ送られ、サイクロンで分離された粗粉は対向側バーナへ、細粉は対角側バーナへ送られる。サイクロン後流のサブバンカ入口では 2 時間毎にサンプルが採取され、石炭粒度が測定されている。

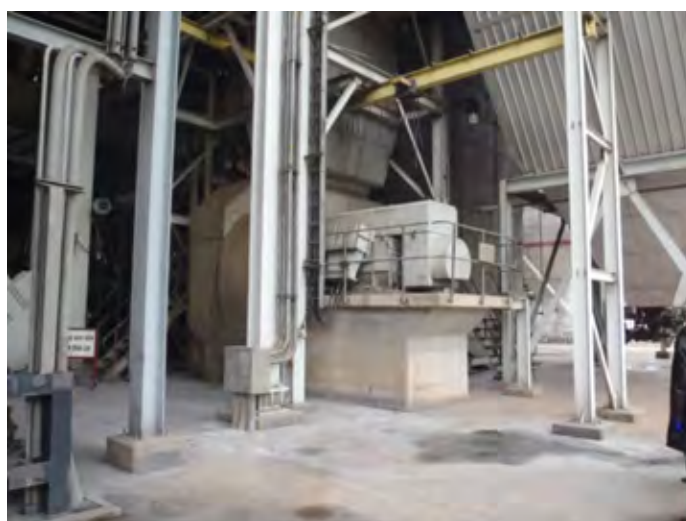
図 2.3-18 Pha Lai II 微粉炭送風機

微粉炭送風機は、サイクロン分離器で分級した微粉炭を、サブバンカ、石炭粉砕機またはボイラへ供給する。微粉炭の送り先はボイラの運転状態に応じて選定される。Pha Lai I、Pha Lai II 共にボイラあたり 2 台設置されている（図 2.3-18）。

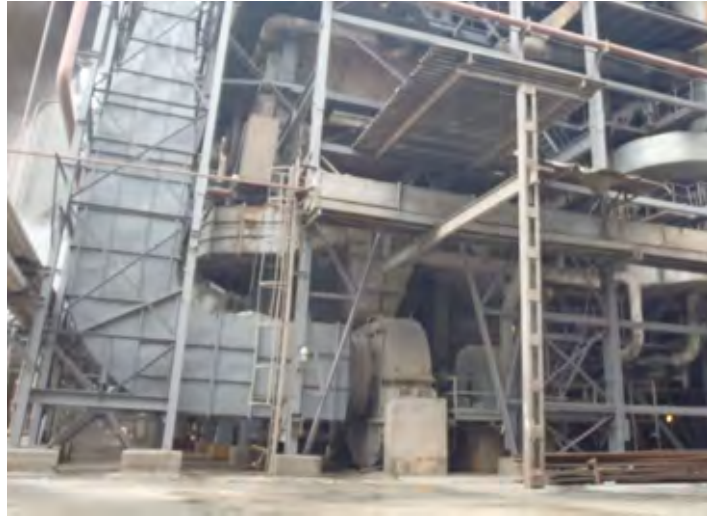
図 2.3-19 Pha Lai I 押込通風ファン

Pha Lai I は遠心ファンで、1 基あたり 2 台設置されており、ファン効率は 93%である（図 2.3-19）。

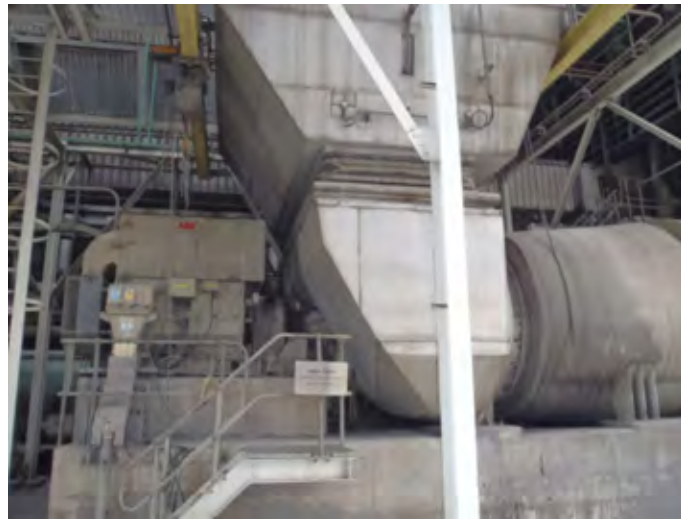
図 2.3-20 Pha Lai II 押込通風ファン

Pha Lai II は軸流ファンで、1 ボイラあたり 2 台設置されている。流量調整は動翼変更によって行い、ファン効率は 86%である（図 2.3-20）。

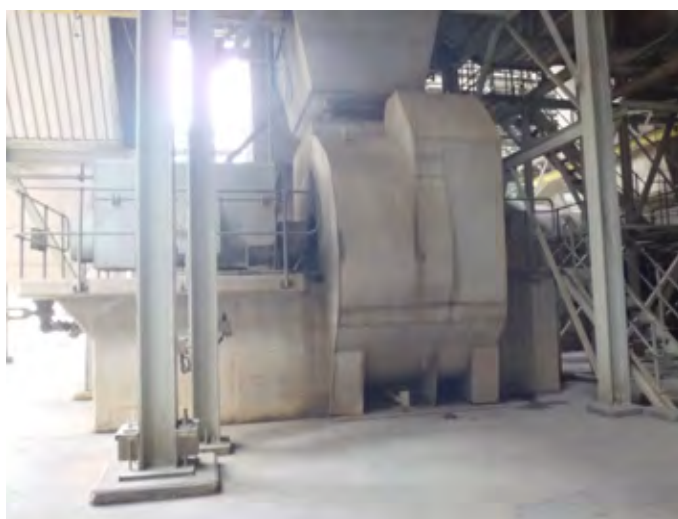
図 2.3-21 Pha Lai II 一次空気押込ファン

Pha Lai II には1ボイラあたり2台設置されている。回転数は1,490 rpmで、流量調整は吸込ヘッドの翼開度で調整する（図 2.3-21）。

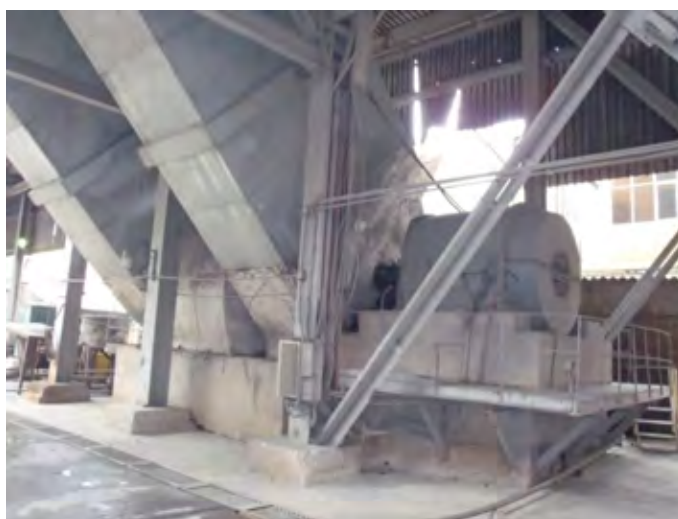
図 2.3-22 Pha Lai I 誘引ファン

Pha Lai I の IDF は遠心ファンタイプであり、1 基あたり 2 台設置されている（図 2.3-22）。回転数は 750 rpm、ファン効率は 80% である。なお、Pha Lai I の IDF は空気予熱機のエアリークの影響で過負荷となっている。

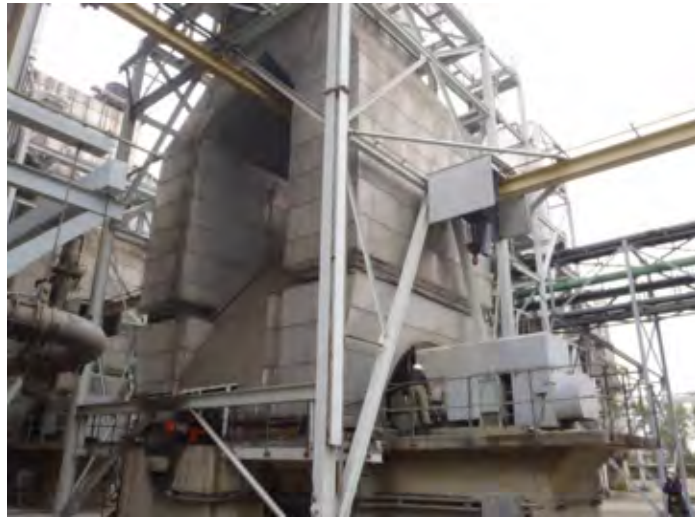
図 2.3-23 Pha Lai II 誘引ファン

Pha Lai II の IDF は遠心ファンであり、1 ボイラあたり 2 台設置されている（図 2.3-23）。ファン回転数は 450 ~ 745 rpm で、流量調整はモータ速度変更と吸引方向の翼開度変更によって行われる。ファン効率は 82.2% である。

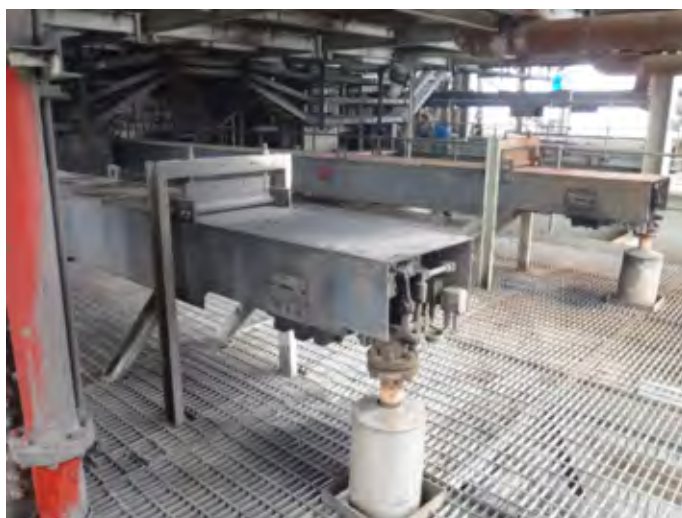
図 2.3-26 Pha Lai I および Pha Lai II のボイラ用ロータリスートブロワ

Pha Lai I には、ロータリスートブロワが設置され、1日1回運転される(図 2.3-26)。

Pha Lai II は、ボイラのロータリスートブロワを毎週2回、空気予熱器のスートブロワを適宜、運転している(図 2.3-27)。空気予熱器のエLEMENTには、エロージョンが発生している。

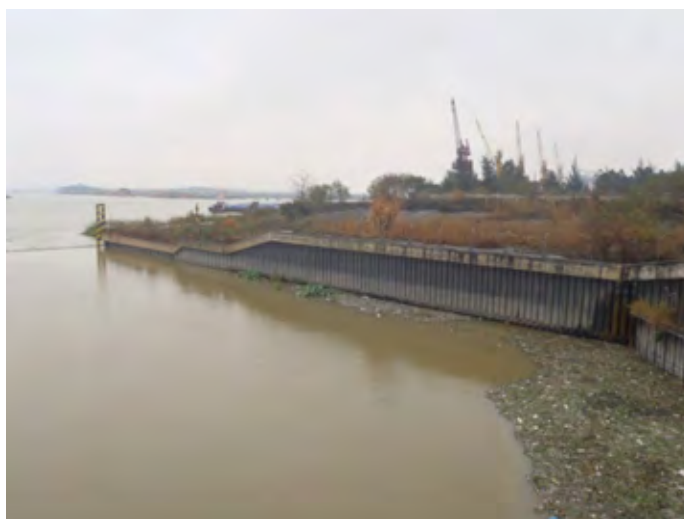
図 2.3-28 取水口

タイピン川の河川水を取水している。水温は夏期 32 、冬期 19 、平均 23 である。インテークにはペットボトル、ビニール、空き缶、木くずが多量に浮遊している（図 2.3-28）。これらの異物を除去するため、スクリーンが設置されており、Pha Lai I には、バースクリーンが 8 箇所、ロータリスクリーンが 4 台設置されている（図 2.3-29、図 2.3-30）。Pha Lai II は、バースクリーンが 10 箇所、ロータリスクリーンが 5 台設置されている（図 2.3-31、図 2.3-32）。

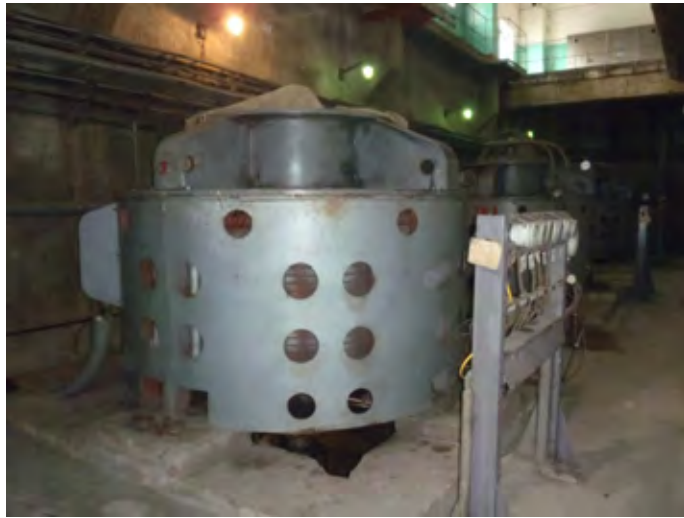
図 2.3-33 Pha Lai I 循環水ポンプ

Pha Lai I の循環水ポンプは、4 台設置（常用 2 台、予備機 1 台、補修停止 1 台）されており、河川水位 0.5 m 以上で運転が可能である（図 2.3-33）。夏期の水温は 32 まで温度上昇するが、常用の 2 台のみで運転を行う。また、復水器の真空度が悪化した場合も 2 台のみで運転し、3 台目の予備機は運転されていない。現状では 3 台目を運転しても改善の余地がないと判断されている。

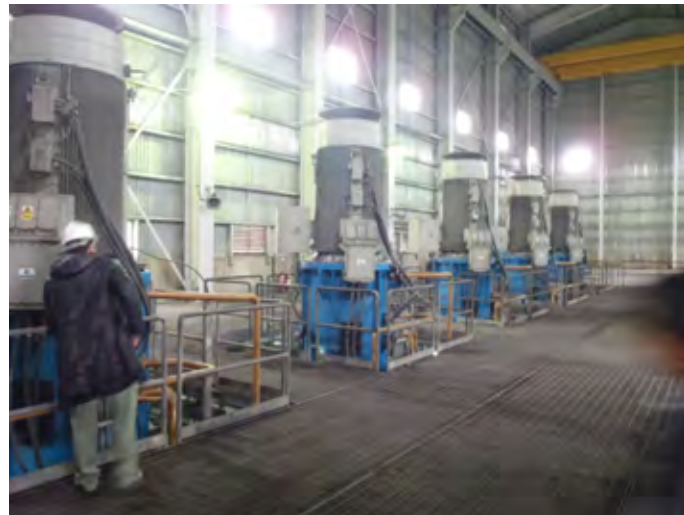
図 2.3-34 Pha Lai II 循環水ポンプ

Pha Lai II の循環水ポンプは、5 台設置されている（図 2.3-34）。VWF インバータ制御にて回転数調整を実施している。1 ユニット当たり常時 2 台を運転し、このほかに予備機を 1 台保有する。

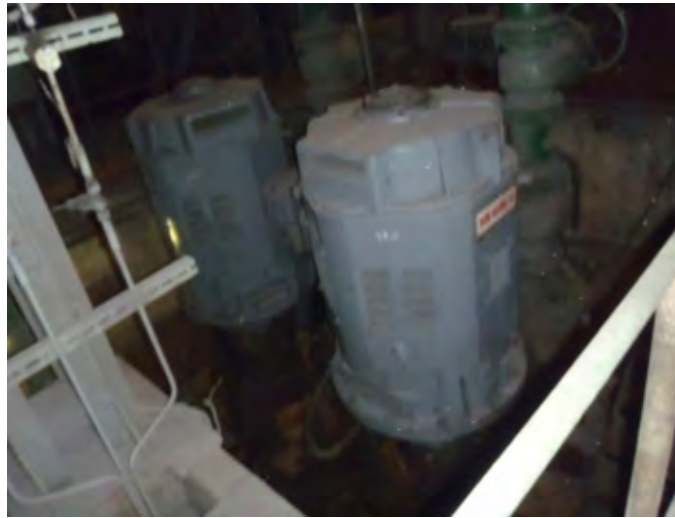
図 2.3-35 Pha Lai I 復水ポンプ

Pha Lai I はユニットあたり 3 台（1 台は予備）装備しており、回転数は 1,480 rpm、効率は 76%である（図 2.3-35）。

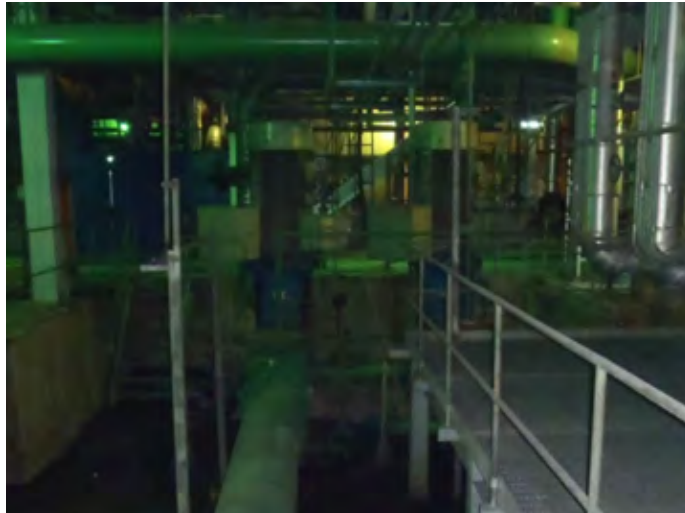
図 2.3-36 Pha Lai II 復水ポンプ

Pha Lai II の復水ポンプはユニットあたり 2 台設置されており、回転数は 1,486 rpm、効率は 80%である（図 2.3-36）。また、Pha Lai II には、復水昇圧ポンプ（CBP）がユニットあたり 2 台、設置されている（図 2.3-37）。

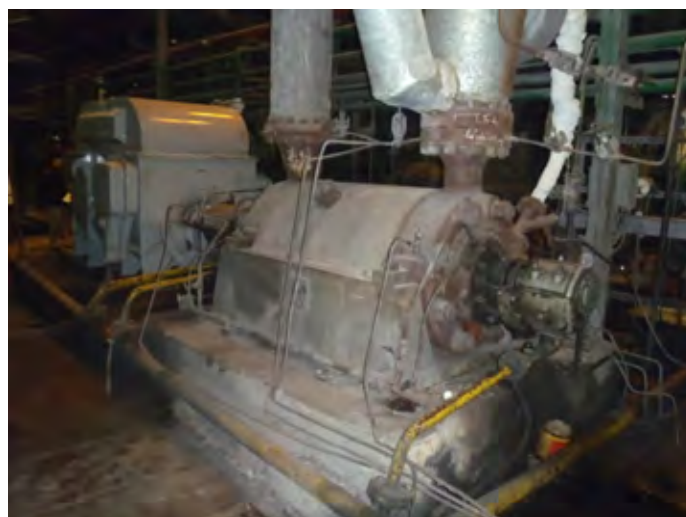
図 2.3-38 Pha Lai I ボイラ給水ポンプ

Pha Lai I のボイラ給水ポンプ (BFP) は 1 基あたり 1 台設置されている (図 2.3-38)。回転数は 2,970 rpm、効率は 76%である。

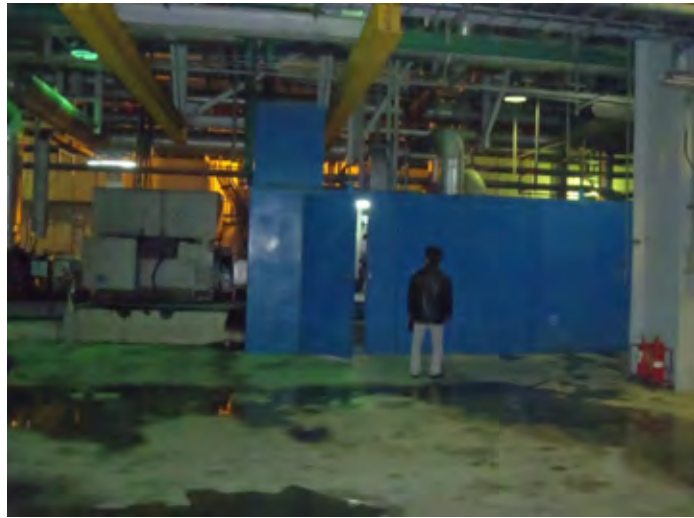
図 2.3-39 Pha Lai II ボイラ給水ポンプ

Pha Lai II のボイラ給水ポンプは 1 基あたり 2 台設置されている(図 2.3-39)。回転数は 1,491 rpm、効率は 82%である。

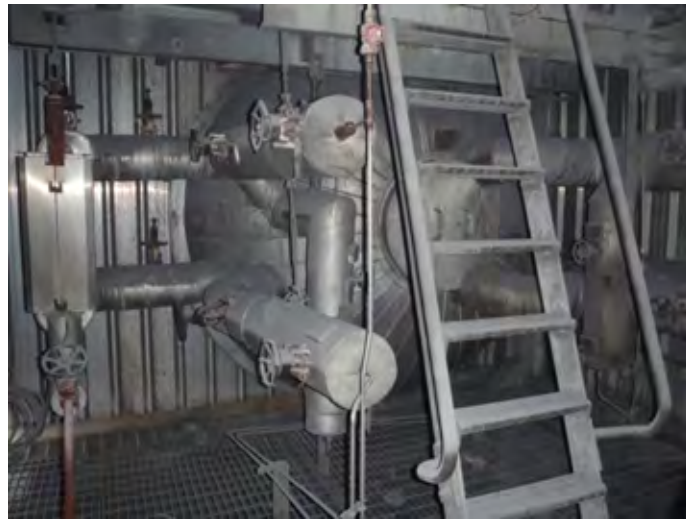
図 2.3-40 Pha Lai II の蒸気ドラム

Pha Lai I、Pha Lai II 共にボイラ上部に設置されており、蒸気と水と分離し、蒸気を取り出す（図 2.3-40）。

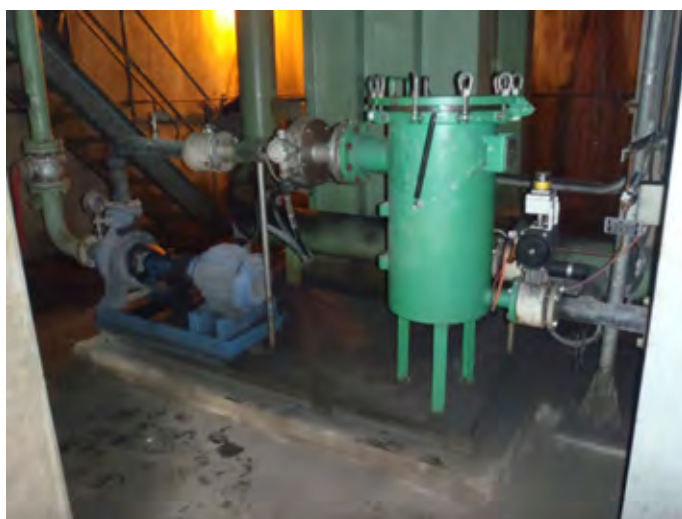
図 2.3-41 復水器洗浄装置

スポンジボール、カーボンランダムボール等を復水器内で循環させることで、復水器冷却管の洗浄を行う。

Pha Lai II には装備されており、洗浄用ボールにスポンジ素材を使用している（図 2.3-41）。なお、復水器冷却管の材質は SS304 ステンレス材である。

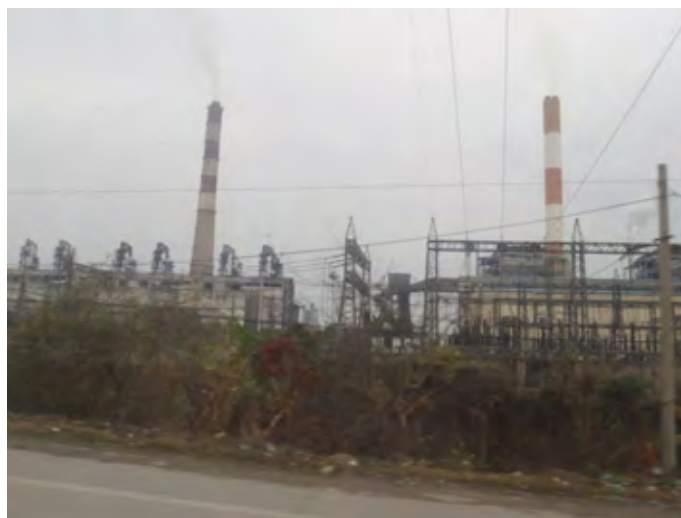
図 2.4-1 Pha Lai I 煙突 ( 写真左 ) , Pha Lai II 煙突 ( 写真右 )

Pha Lai I , Pha Lai II 共に、200mの煙突高さが設けられている ( 図 2.4-1 )。

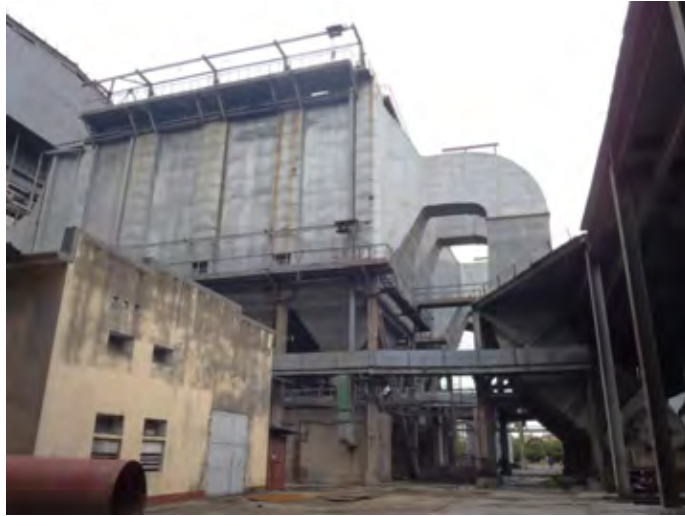
図 2.4-2 Pha Lai I 電気集塵器

排ガス中に含まれるばいじんを除去する。

Pha Lai I、Pha Lai II 共に、電気集塵器(EP)が設置されている ( 図 2.4-2、図 2.4-3 )。

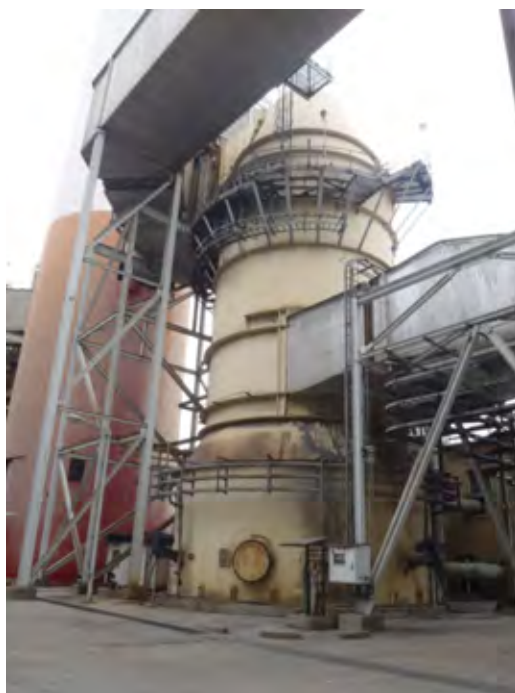
図 2.4-4 湿式排煙脱硫装置

排煙中の硫酸化物を除去する。Pha Lai II には湿式排煙脱硫装置が設置されている（図 2.4-4）。

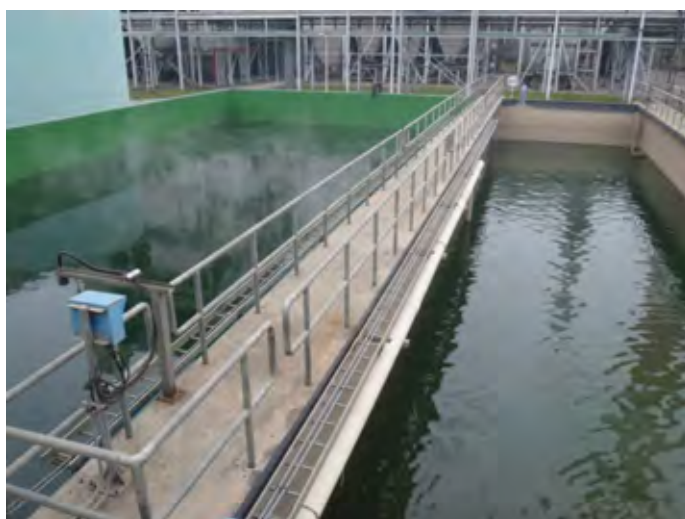
図 2.4-5 排水受槽

発電所からの起動排水、脱硫排水、含油排水および生活排水等の処理装置が設置されている(図 2.4-5)。処理水の化学的酸素要求量、水素イオン濃度、浮遊物質量は常時モニタリングされ、「ベ」国排出基準を満たしている。また、3 ヶ月に一度、外部機関による水質調査が行われる。

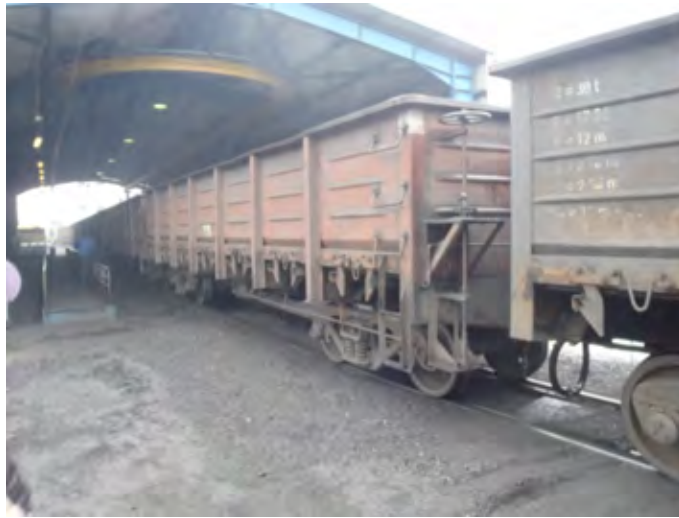
図 3.3-2 受入ヤードの石炭運搬列車

Uong Bi 火力発電所では使用燃料のすべてが石炭運搬列車により受け入れられる。運搬列車は受入ヤードに停車後、荷台側面のハッチを開放する（図 3.3-2、図 3.3-3）。流れ出た石炭は地上面の開口部から地下に設置されたホッパへ投入され、ベルトコンベヤによってバンカまたは貯炭場へ搬送される（図 3.3-4、図 3.3-5）。

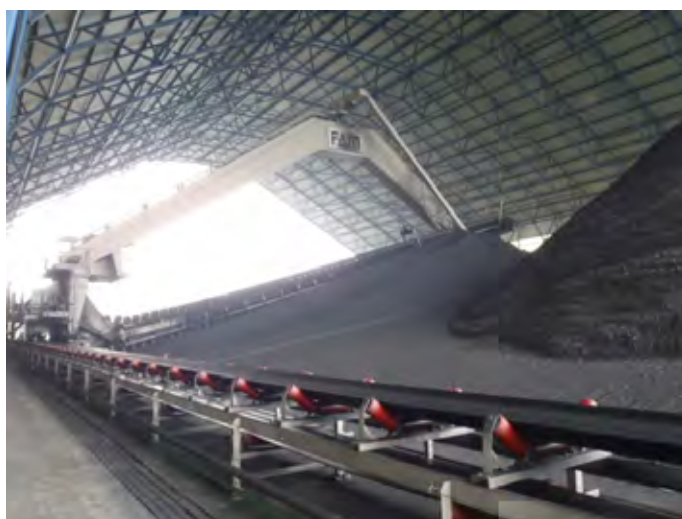
図 3.3-9 貯炭場のベルトコンベヤ

Uong Bi 5,6号機、7号機共に運搬列車からの直送系統（受入コンベヤからパンカまで）、受入系統（受入コンベヤから貯炭場まで）および送炭系統（貯炭場からパンカまで）がある（図 3.3-9、図 3.3-10）。Uong Bi 5,6号機とUong Bi 7号機の系統は繋がっておらず独立している。

7号機のベルトは新しくベルト表面の傷も見当たらない。コンベヤは室内に設置されており、降雨対策がなされている。

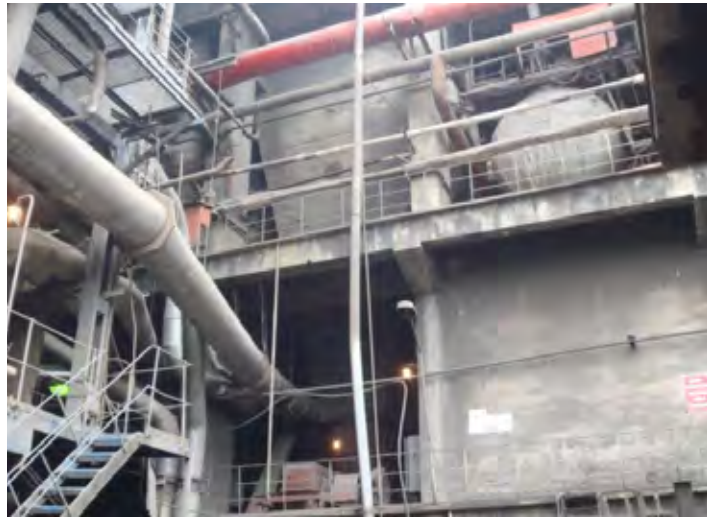
图 3.3-11 Uong Bi 5,6号機 石炭バンカ

Uong Bi 5,6 号機のバンカはボイラあたり 2 台装備されており、1 バンカあたりの容量は 200  $\text{m}^3$  である (図 3.3-11)。セパレータの後流にサブバンカが 1 台あり、容量は 140  $\text{m}^3$  である。

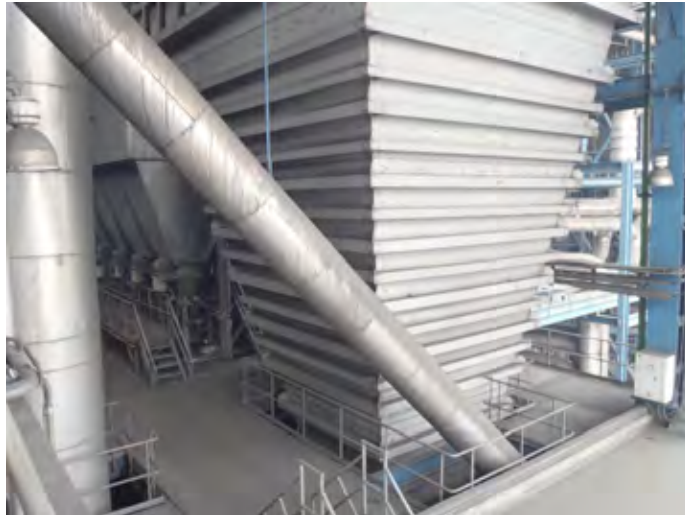
图 3.3-12 Uong Bi 7号機 石炭バンカ

Uong Bi 7 号機のバンカは 2 台装備されており、1 バンカあたりの容量は 400  $\text{m}^3$  である (図 3.3-12)。セパレータ後流に 1 台あるサブバンカの容量は 300  $\text{m}^3$  である (図 3.3-13)。

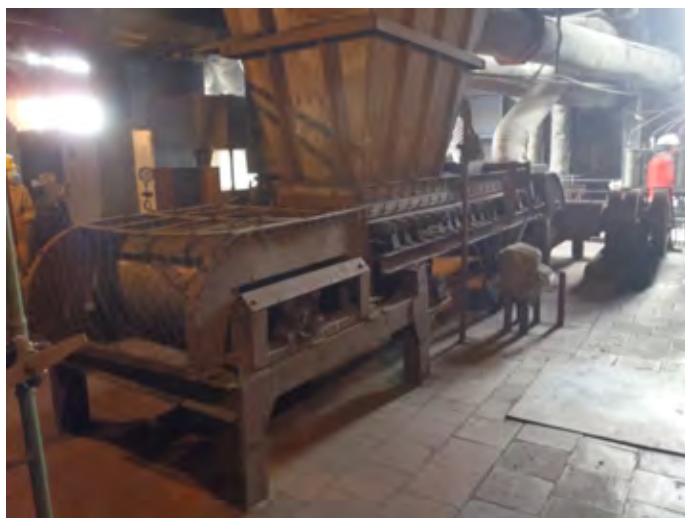
図 3.3-14 Uong Bi 5,6 号機 給炭機

Uong Bi 5,6 号機、Uong Bi 7 号機共、各バンカ出口にベルトフィーダ式の給炭機が設置されている（図 3.3-14、図 3.3-15）。ベルトフィーダの速度調整が可能であり給炭量を調整できる。

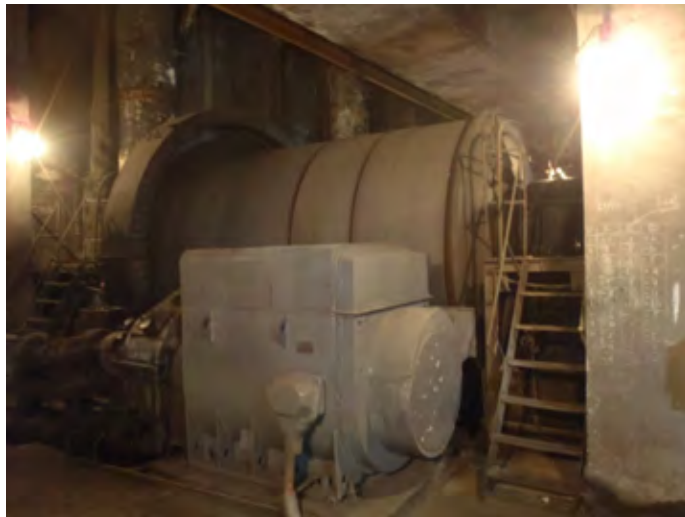
図 3.3-16 Uong Bi 5,6号機 チューブ式ミル

Uong Bi 5,6号機、Uong Bi 7号機共にチューブ式ミルが設置されており、ボイラあたり2台設置されている(図 3.3-16、図 3.3-17)。鋼球の入った胴形の容器を回転させ、その中で石炭を粉砕する。Uong Bi5,6号機のミルは、出力 380 kW、28 t 分の鋼球を内包する。Uong Bi7号機のミルは、出力 1,600 kW、約 93 t 分の鋼球を内包する。粉砕後の石炭粒度は約 90  $\mu\text{m}$  である。ミル入口の微粉炭管の摩耗が著しく部分取替や溶接補修にて都度対応している。

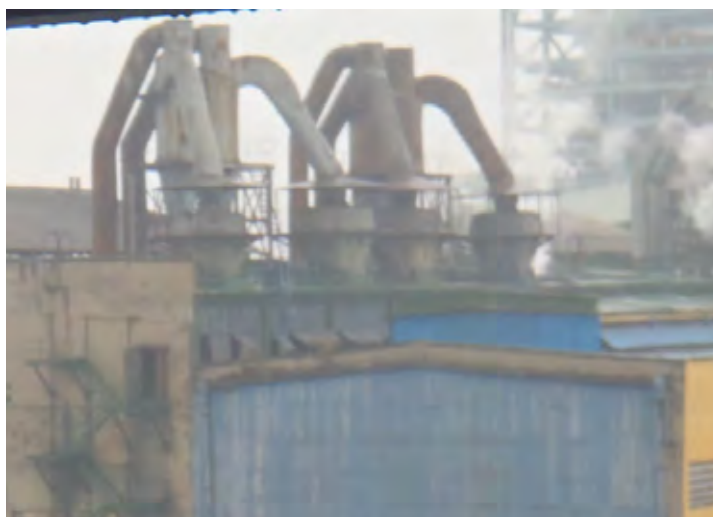
図 3.3-18 Uong Bi 5,6号機 サイクロン分離器

セパレータとサイクロン分離器は粉碎した石炭を粒度ごとに分級する。Uong Bi 5,6号機、Uong Bi 7号機共に微粉炭管（フューエルパイプ）の後段に粗粉分離器（セパレータ）と遠心分離器（サイクロン）が装備されている（図 3.3-18、図 3.3-19、図 3.3-20）。セパレータで分離された粗粉は再度ミルへ送られ、サイクロンで分離された粗粉は対向側バーナへ、細粉は対角側バーナへ送られる。サイクロン後流のサブバンカ入口では2時間毎にサンプルが採取され、石炭粒度が測定されている。

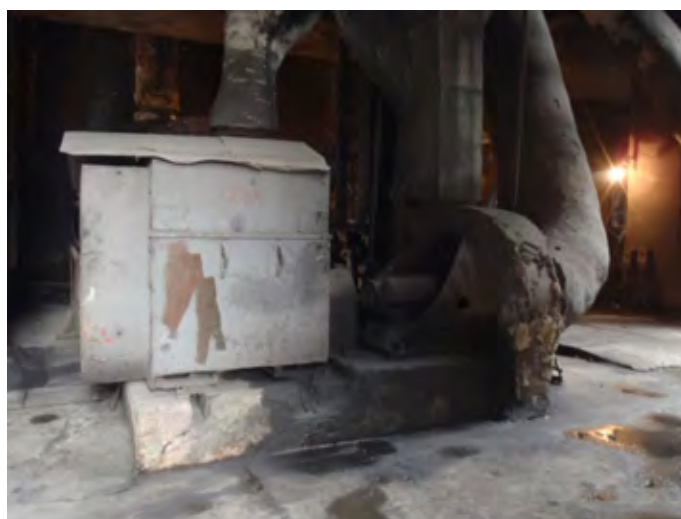
図 3.3-21 Uong Bi 5,6 号機 微粉炭送風機

微粉炭送風機は、サイクロン分離器で分級した微粉炭を、サブバンカ、石炭粉砕機またはボイラへ供給する。微粉炭の送り先はボイラの運転状態に応じて送り先を選定される。Uong Bi 5,6号機、Uong Bi 7号機共にボイラあたり2台設置されている(図 3.3-21、図 3.3-22)。

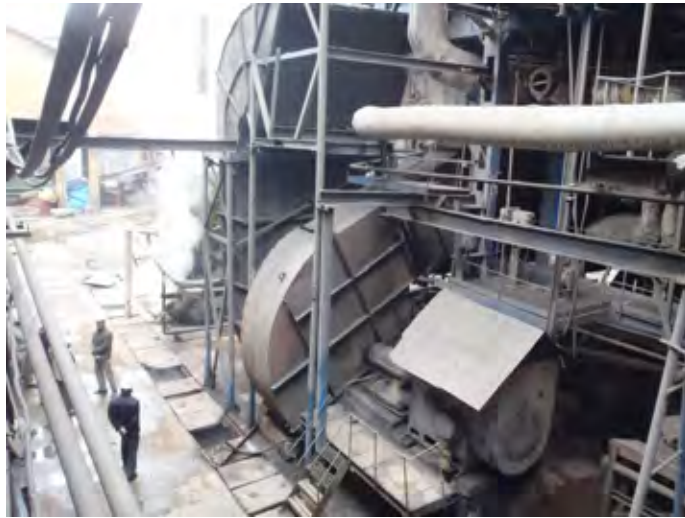
図 3.3-23 Uong Bi 5,6号機 押込通風ファン

押込通風ファン（FDF）は燃料の燃焼に必要な空気を取り込んでボイラ内へ供給する。

Uong Bi 5,6 号機は遠心ファンで、1 基あたり 2 台設置されている（図 3.3-23）。

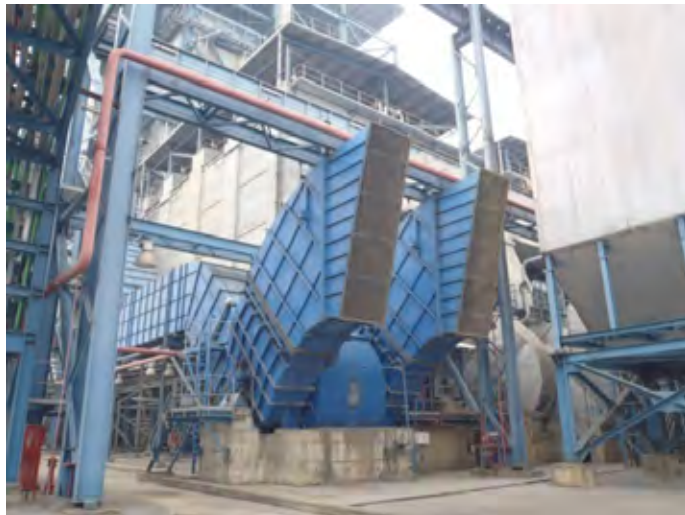
図 3.3-24 Uong Bi 7号機 押込通風ファン

Uong Bi 7 号機は遠心ファンで、2 台設置されている（図 3.3-24）。

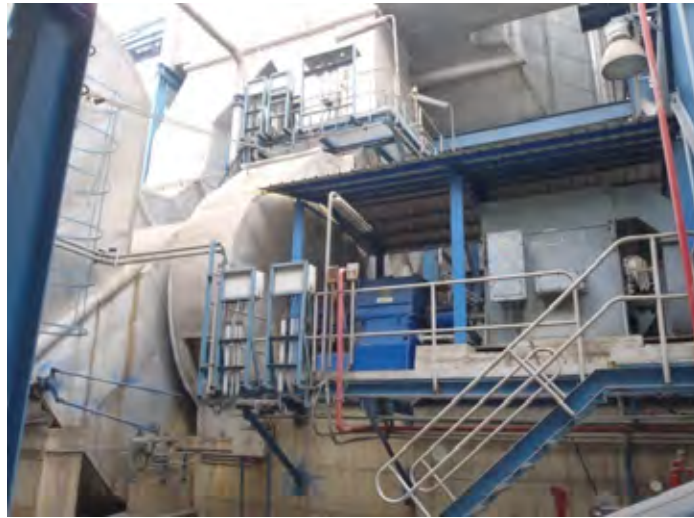
図 3.3-25 Uong Bi 7号機 一次空気押込ファン

一次空気押込ファン（PAF）は空気圧により燃料の微粉炭をバーナーに供給する。

Uong Bi 7号機には4台設置されている（図 3.3-25）。

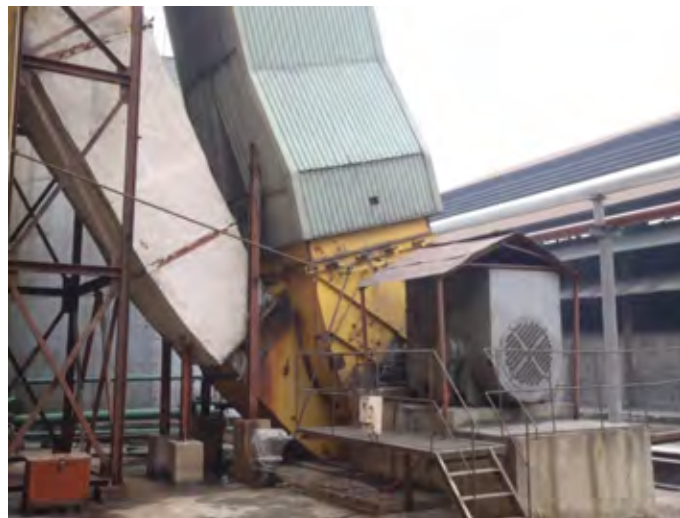
図 3.3-26 Uong Bi 5,6号機 誘引ファン

誘引ファン（IDF）は煙道ガスを煙突まで送り込む。

Uong Bi 5,6号機は遠心ファンが1基あたり1台設置されている（図 3.3-26）。

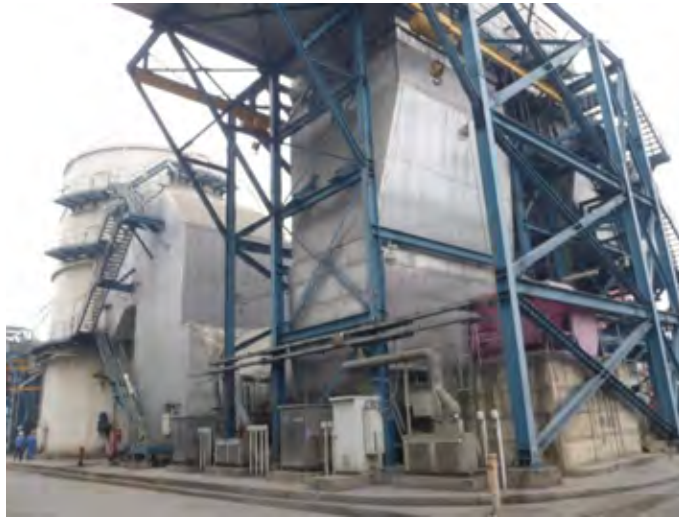
図 3.3-27 Uong Bi 7号機 誘引ファン

Uong Bi 7号機は遠心ファンが2台設置されている（図 3.3-27）。

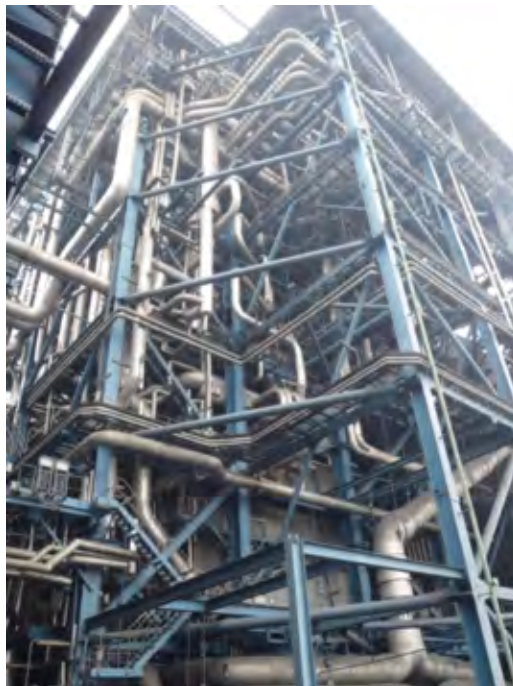
図 3.3-28 Uong Bi 7号機 空気予熱器

空気予熱器 (AH) は燃焼排ガスの熱を吸収して燃料用空気の予熱を行う。Uong Bi 5,6号機、7号機共に AH はチューブ式構造を採用している (図 3.3-28)。

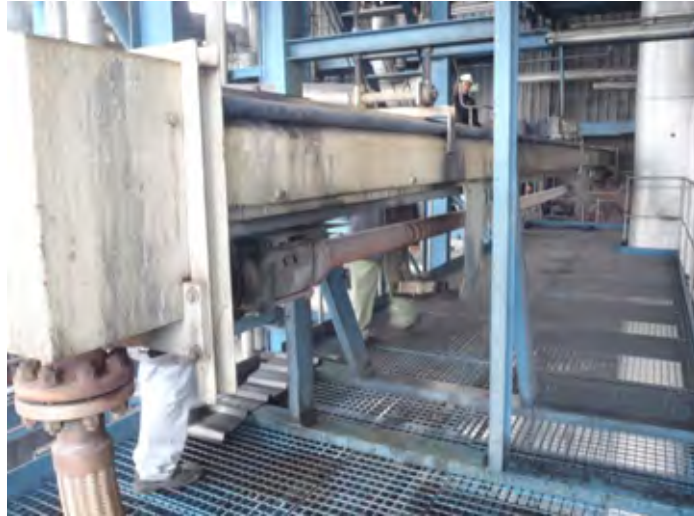
図 3.3-29 Uong Bi 7号機のロータリストプロウ

Uong Bi 7号機には、ロータリスートブロワとデスラガが設置されているが、噴射蒸気により管壁にエロージョンが発生している (図 3.3-29、図 3.3-30)。

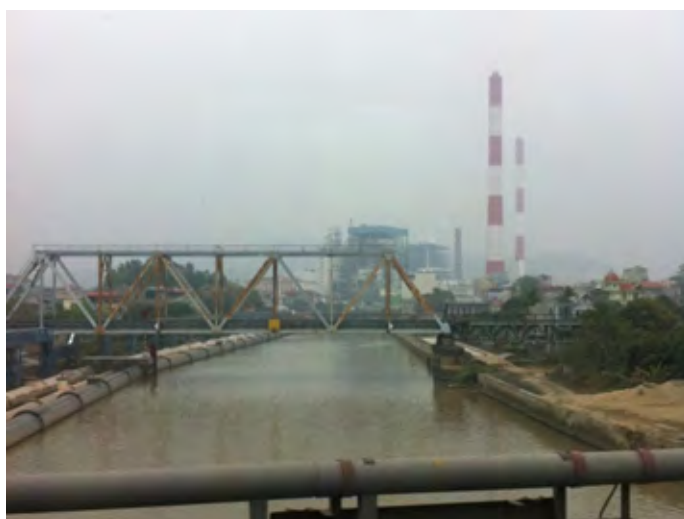
Bach Dang 川の河川水を取水している。取水口およびポンプ場は発電所から約 1.7km 離れており、川沿いに設置された導水管で送水している（図 3.3-31）。インテークにはペットボトル、ビニール、空き缶、木くずが浮遊している。これらの異物を除去するため、Uong Bi 5,6 号機には、ロータリスクリーンが 2 台設置されている（図 3.3-32）。バースクリーンは設置されていない。

図 3.3-31 発電所までの導水路  
(写真左端、川沿いの配管が導水路)

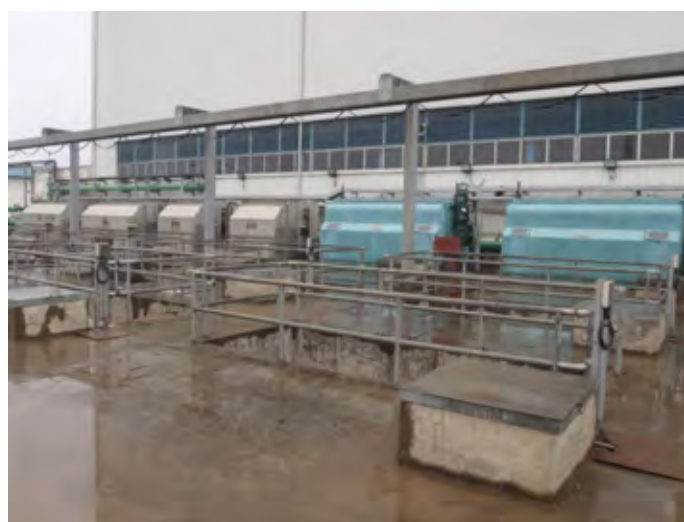
Uong Bi 7 号機には、ロータリスクリーンが 2 台設置されている。バースクリーンは設置されていない（図 3.3-32）。

図 3.3-32 ロータリスクリーン  
(写真左より2台が7号機用、真ん中2台が5,6号機用、右端の青い2台は建設中8号機用)

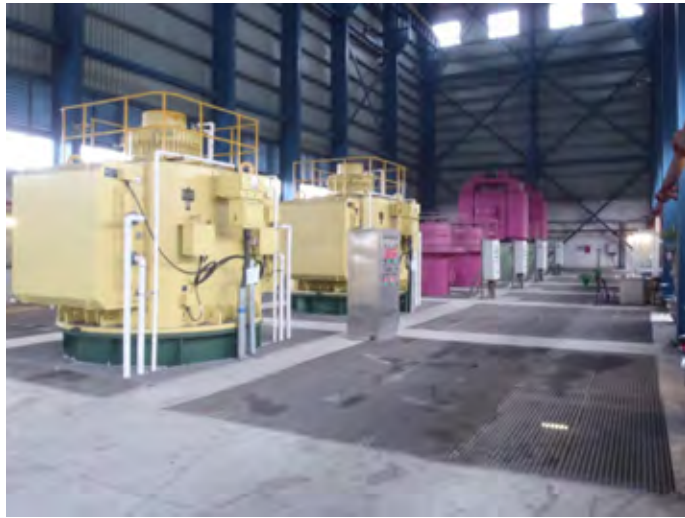
Uong Bi 5,6号機の循環水ポンプは、合計で2台設置されている(図 3.3-33、図 3.3-34)。

Uong Bi 7号機の循環水ポンプは、2台設置されている(図 3.3-33、図 3.3-35)。

図 3.3-33 ポンプ場全景  
(写真左、黄色の CWP は建設中の 8 号機用)

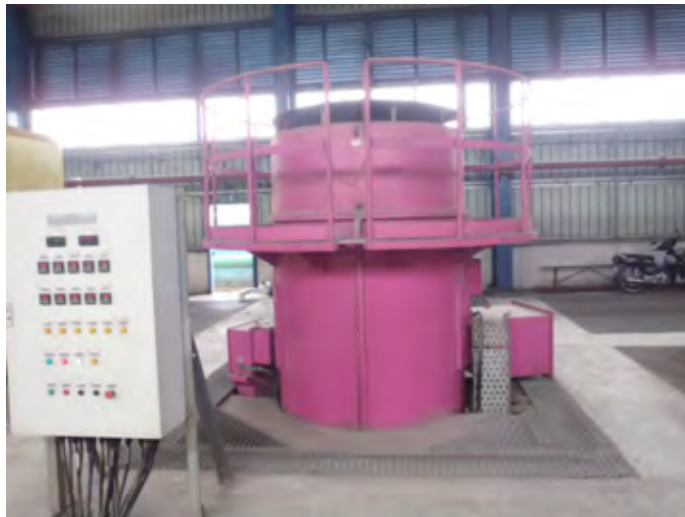
図 3.3-34 Uong Bi 5,6 号機 CWP

循環水ポンプ(CWP)は取水口内の河川水を汲み上げ復水器へ冷却水を供給する。

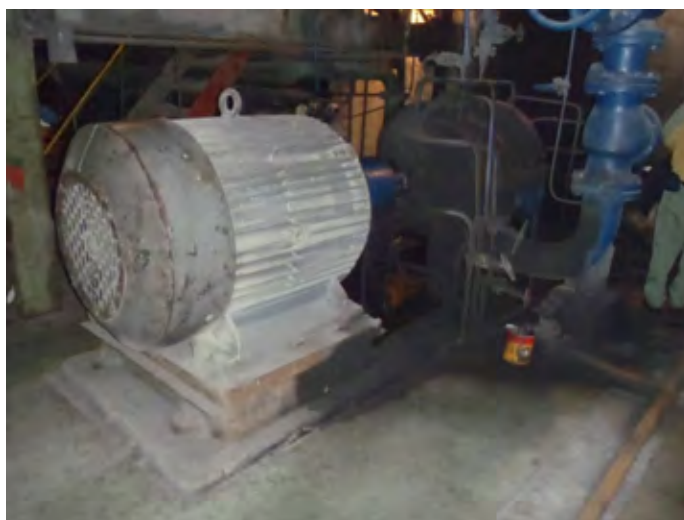
図 3.3-36 Uong Bi 5,6号機 CP

復水ポンプ（CP）はホットウェルから復水を抽出し、低圧給水加熱器（図 3.3-38）および脱気器（図 3.3-39）まで送水する。

Uong Bi 5,6号機はユニットあたり2台設置されている（図 3.3-36）。

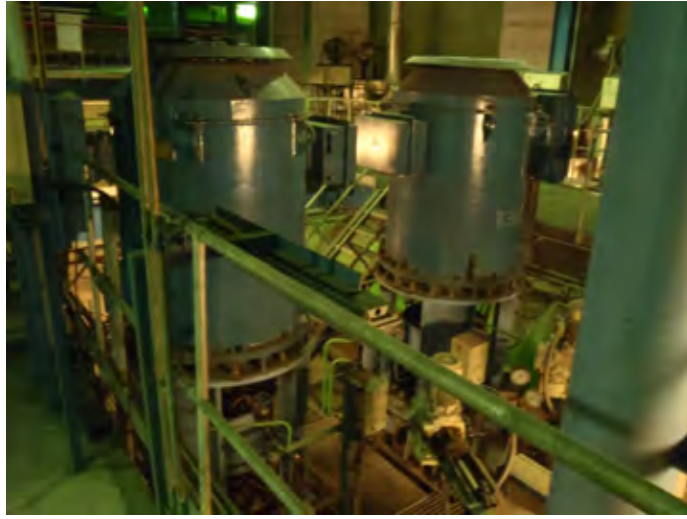
图 3.3-37 Uong Bi 7号機 CP

Uong Bi 7号機の復水ポンプは2台設置されており、1台は予備機である（図 3.3-37）。

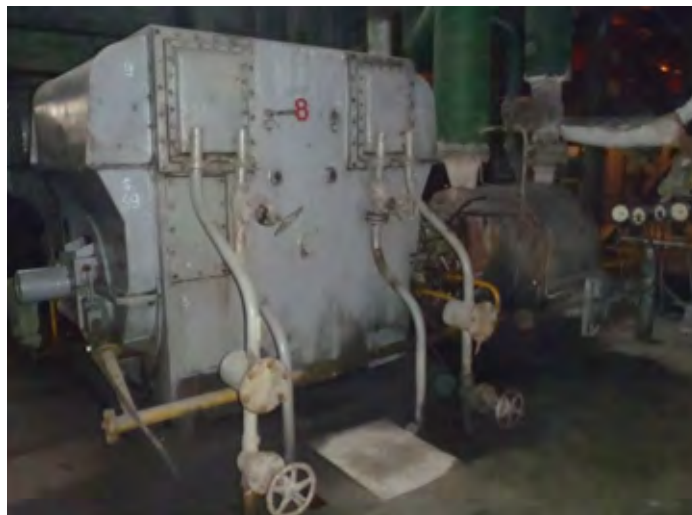
図 3.3-40 Uong Bi 5,6号機 BFP

ボイラ給水ポンプ(BFP)は給水の圧力を上げ、給水をボイラ内へ押し込む働きをする。

Uong Bi 5,6号機のボイラ給水ポンプ(BFP)は1基あたり2台設置されている(図 3.3-40)。

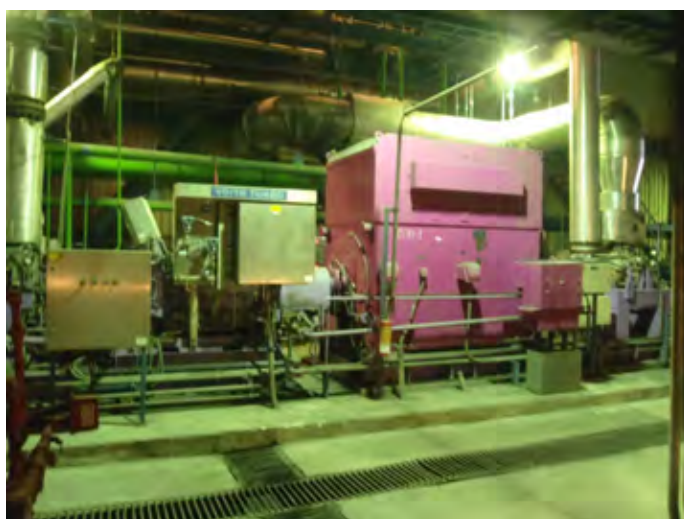
図 3.3-41 Uong Bi 7号機 BFP

Uong Bi 7号機のボイラ給水ポンプは3台設置されており1台は予備機である(図 3.3-41)。

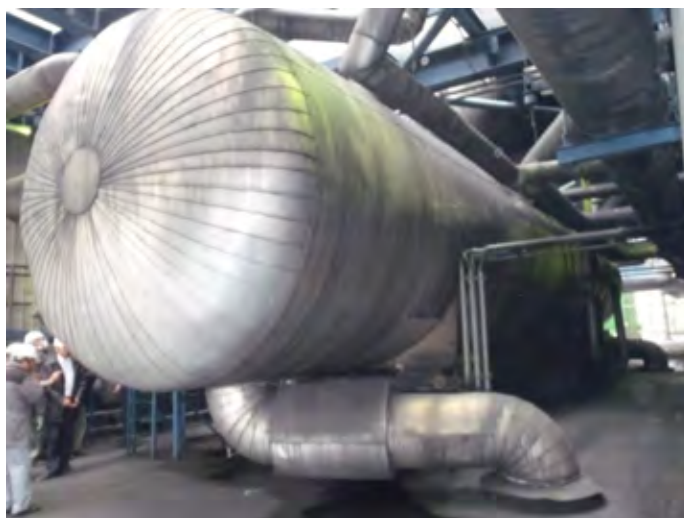
図 3.3-42 Uong Bi 7号機 蒸気ドラム

Uong Bi 5,6号機、Uong Bi 7号機共にボイラ上部に設置されており、蒸気と水とを分離し、発電用の蒸気を取り出している（図 3.3-42）。

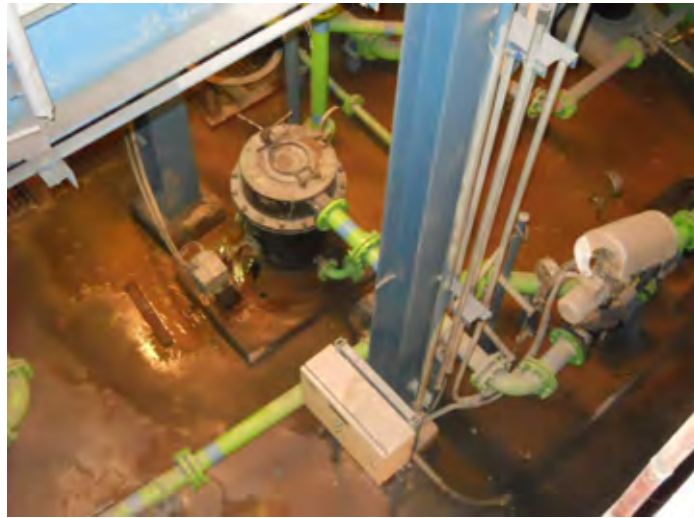
図 3.3-43 Uong Bi 7号機 復水器洗浄装置

スポンジボール、カーボンランダムボール等を復水器内で循環させることで、復水器冷却管の洗浄を行う。

Uong Bi 7号機には装備されており、洗浄用ボールにスポンジ素材を使用している。復水器冷却管の材質はチタンで、毎日洗浄されている（図 3.3-43）。

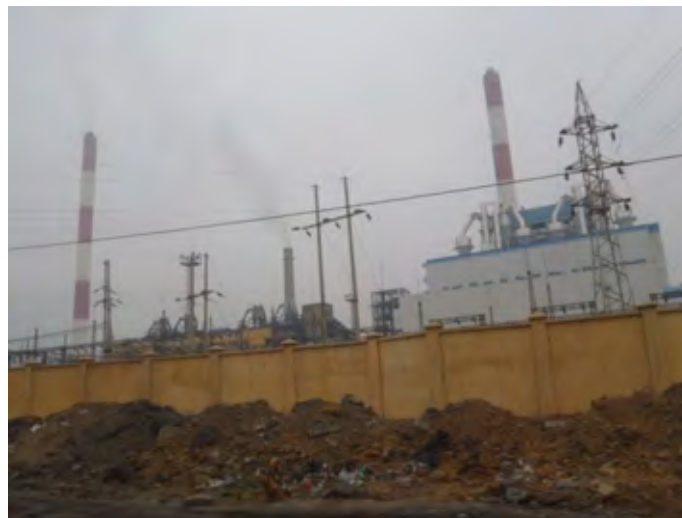
Uong Bi 5,6 号機の煙突は 70m と低い。Uong Bi 7 号機は 200m の煙突高さが設けられている (図 3.4-1)。

図 3.4-1 Uong Bi 7号機煙突(写真左)、Uong Bi 5,6号機煙突(写真中央)と建設中Uong Bi 7号機煙突(写真右)

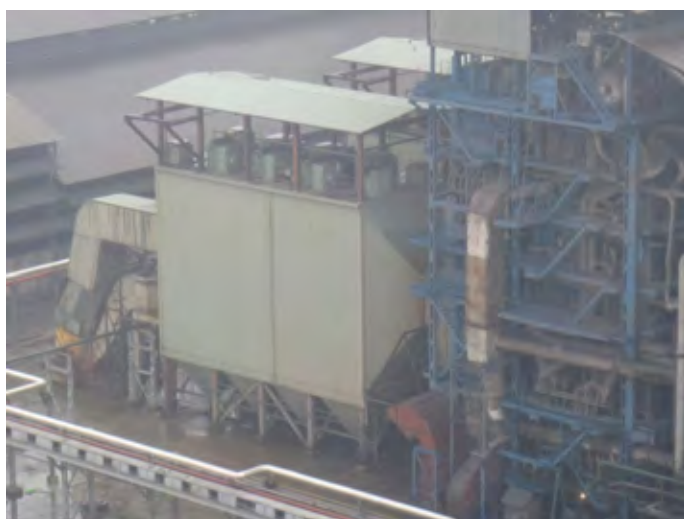
図 3.4-2 Uong Bi 5,6号機 電気集塵器

排ガス中に含まれるばいじんを除去する。

Uong Bi 5,6 号機、7 号機共に電気集塵器(EP)が設置されている (図 3.4-2、図 3.4-3)。Uong Bi 5,6 号機の電気集塵器は 2004 年から 2005 年に掛けて増設された。

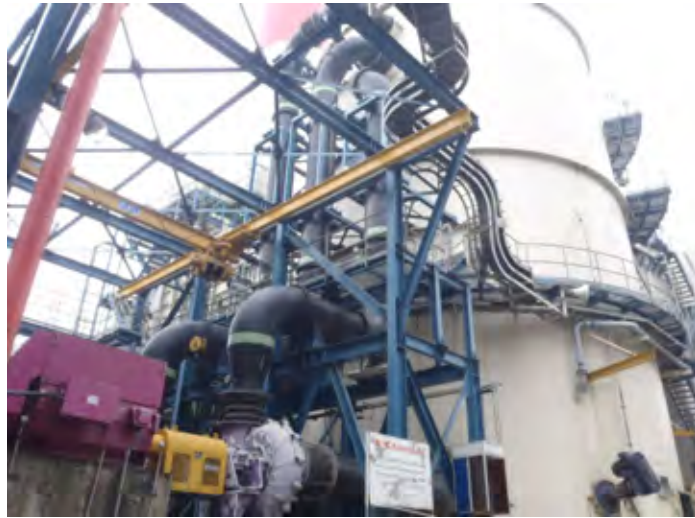
図 3.4-4 Uong Bi 7号機 排煙脱硫装置

排煙中の硫黄酸化物を除去する。

Uong Bi 7号機には排煙脱硫装置が設置されている(図 3.4-4)。
