## 2. Pha Lai 火力発電所の概要

現地名	Công ty Cổ phần Nhiệt điện Phả Lại
英名	Pha Lai Thermal Power Plant Joint-stock Company
略名	PLPC
会社設立	2006年1月26日
所在地	Fha Lai (ハノイの東方およそ 65km)
定格出力	Pha Lai I 440 MW (110 MW × 4基) Pha Lai II 600 MW (300 MW × 2基)
使用燃料	石炭 (無煙炭)
年間稼働時間	Pha Lai I 7,600 時間 (2006-2009 年、全ユニット平均) Pha Lai II 7,900 時間 (2005-2009 年、全ユニット平均)

## 附録 2 発電所運用・保守

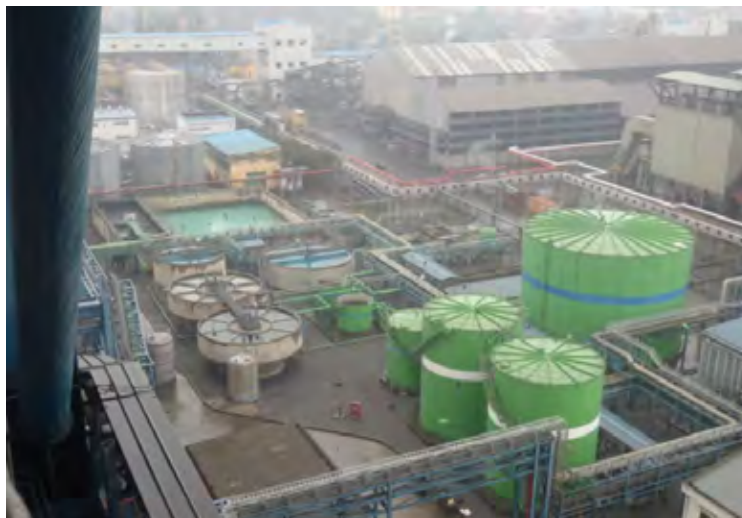
図 3.4-5 水処理施設

発電所からの起動排水、脱硫排水、含油排水および生活排水等の処理装置が設置されている(図 3.4-5)。処理水の化学的酸素要求量、水素イオン濃度、浮遊物質量は常時モニタリングされ、「ベ」国排出基準を満たしている。

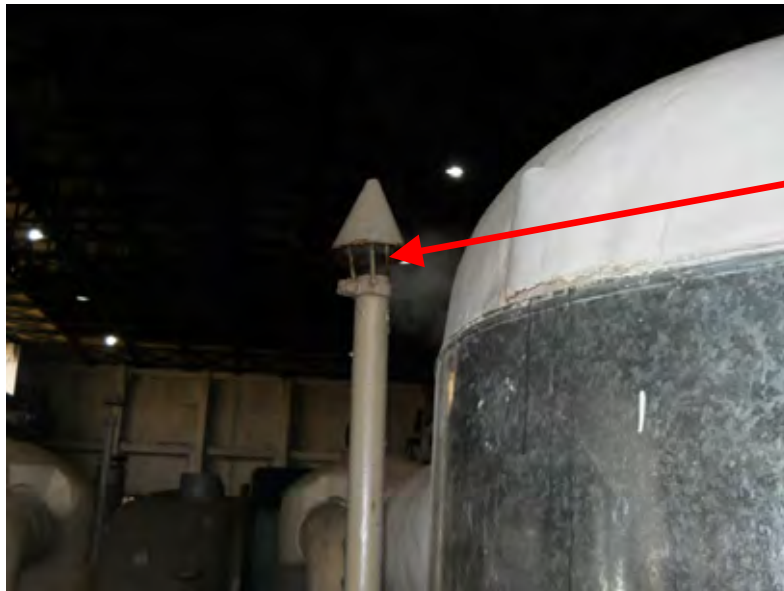
図 1.5-1 高圧第2HTR

30年以上経過している設備であり、設備の老朽化は見られるが、現場の状況はよく、タービン関係設備において、外観から設備に異常が見られるようなものは特になかった。4号タービンの高圧第2HTRのシェル側安全弁にてリークが確認されたものの、程度は軽微であり、別件の補修停止の機会にでも対応することで十分なレベルである。

蒸気リーク

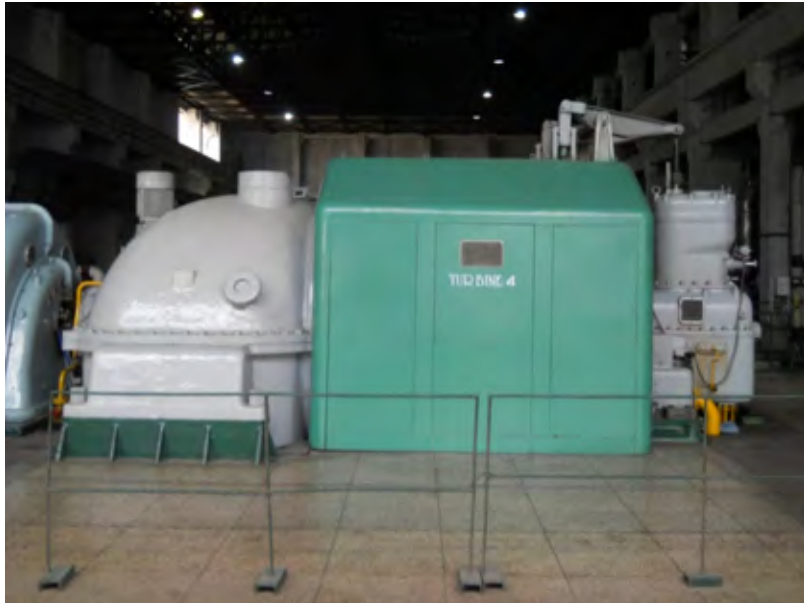
図 1.5-2 主タービン

主タービンは、2000年から2002年にかけて、最終12段動翼の取替修理を実施している。原因は翼の浸食によるものである。11段、10段についても既に、購入済みで取替に備えている。それ以外の翼については、運開依頼取替、溶接等の修理を実施していない。タービン翼へのスケール付着量はあまりないと報告であった。浸食状況等の詳細の記録は採られていない。シュラウド外周と外壁のラジアルフィンとの間隙、車軸とラビリンスパッキンとの間隙は、記録が採られており、許容値内に管理されていた。

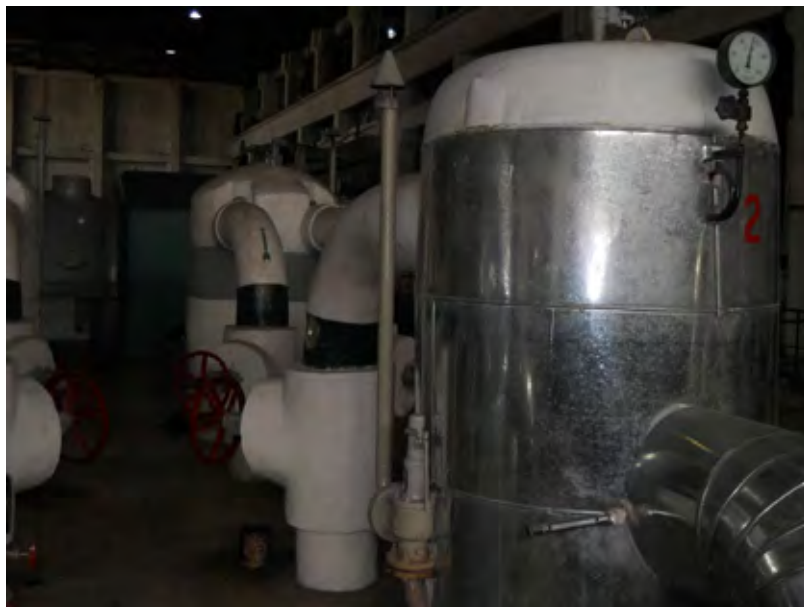
図 1.5-3 給水加熱器

高圧給水加熱器（第 1、第 2）については、2001 年から 2005 年にかけて、細管の取替が実施されている。更新以前には、管板部の溶接部でのリーク、細管リーク等が発生していた。現在は止栓は実施されていない。加熱器細管リークに対する予防保全は実施されておらず、ブレイクダウンメンテナンスで対応している。細管の洗浄等は実施した経験がない。

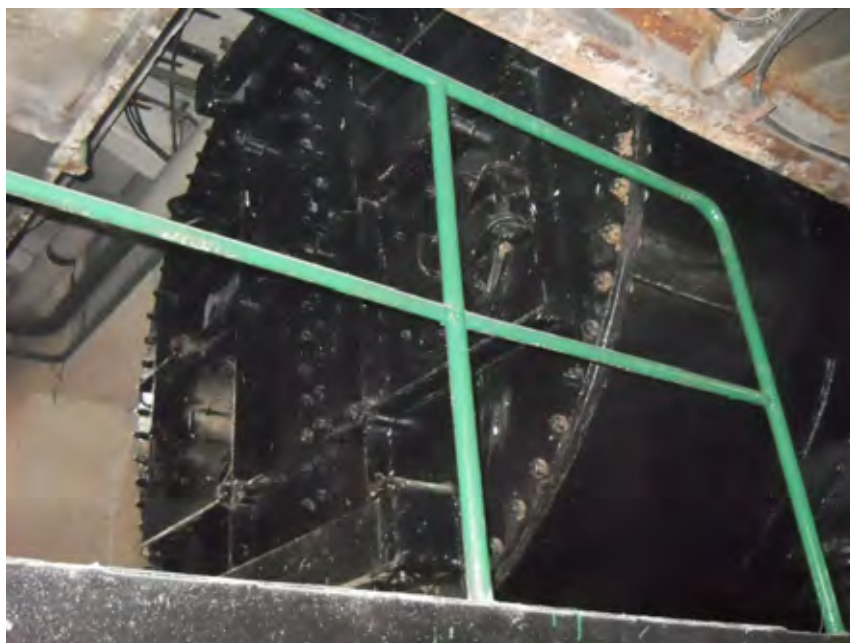
図 1.5-4 復水器

復水器の細管について以前は、アルミニウム黄銅管が使用されていたが、止栓数増加により、2005年から2010年にかけてキュプロニッケル管に順次取替を実施した。その後、2010年8月に4号機にて1回細管リークを経験している。ニンビン発電所の取水は川からの取水であるが、夏季は取水温度が上昇し(37程度)かつ、循環水管の口径が小さく、CWPの台数に余裕があるにもかかわらず、管の圧損の関係から、CWPを追加起動しても循環水を十分な量流すことができず、結果、復水器の真空値が下がり、定格出力をもてない状況となっている(CWPは、800kW 2台、520kW 2台の計4台構成。取水温度により、800kW 1台のみの運転。800kW 1台 + 520kW 1台もしくは520kW 2台の運転をしており、全台が運転することはない)。しかし、夏の短期間であり、特段の対策は実施していない状況である。復水器の細管清掃については、逆洗、ブラシ洗浄、ゴムブラシ洗浄等の洗浄を実施しており、定期点検、3か月毎の補修停止にて実施している。復水器の細管についてもリークに対する予防保全は実施されておらず、ブレイクダウンメンテナンスで対応している。

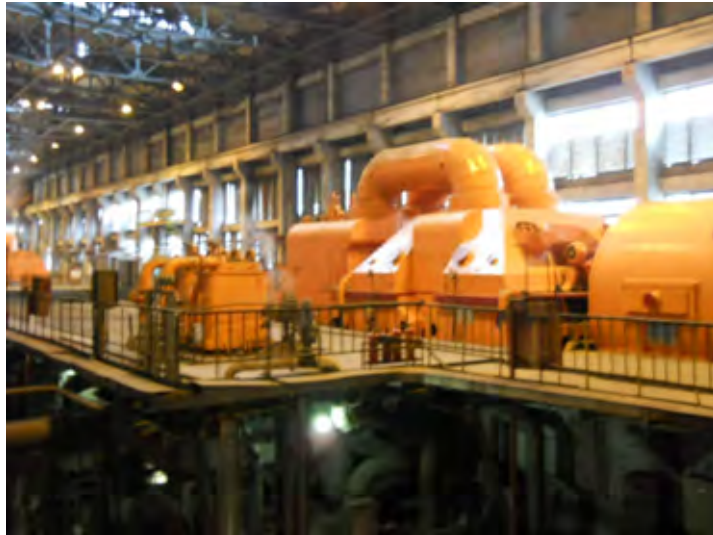
図 2.5-1 Pha Lai I タービン建屋内

運開後 30 年近く経過している設備であり、設備の老朽化が見られる。弁関係に劣化が見られ、グランド部、ボンネットフランジ部等からの蒸気リークが散見された。

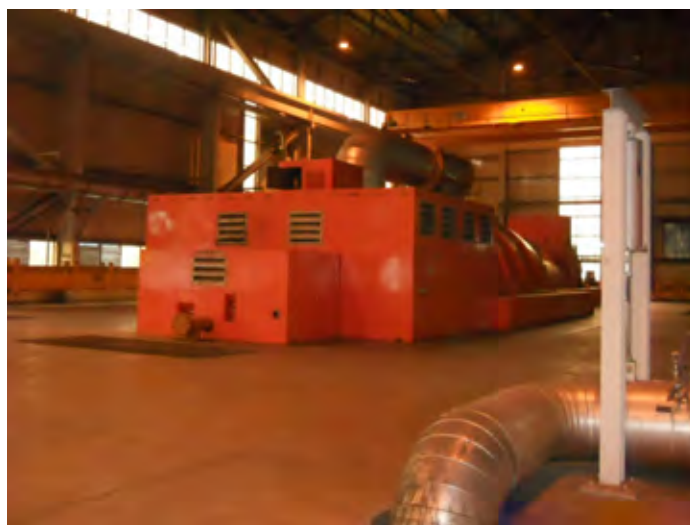
図 2.5-2 Pha Lai II タービン建屋内

運開後、10 年と比較的新しいため、現場の状況はよく、タービン関係設備において、外観から設備に異常が見られるようなものは特になかった。日本の ODA により建設されたこともあり、機器の配置が日本の発電所と似ており、整然とした状況であった。

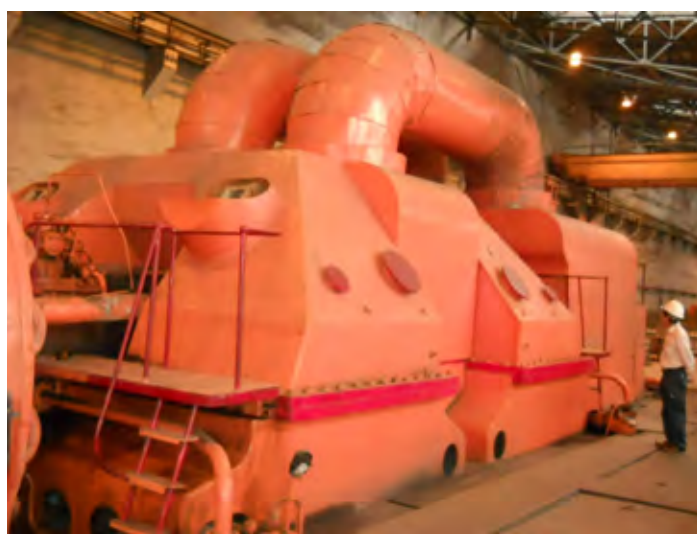
図 2.5-3 主タービン

主タービンは、翼端及びグラウンドのシールフィン部等については取替を実施しているが、動静翼については、修理を実施したことがないと説明を受けた。検査について、詳細な点検は外注しているとのことであり、発電所では記録の確認ができなかった。翼端及びグラウンドのシールフィン部等の間隙について、発電所で実施することは、目視検査とのことである。2号低圧最終段で、動翼の損傷があり、取替を計画しているとのことであった。動翼を損傷していても運転は継続されている。他の号機についても、侵食が見られるため、順次取替を計画している。タービン翼へのスケール付着も見られるとのことである。

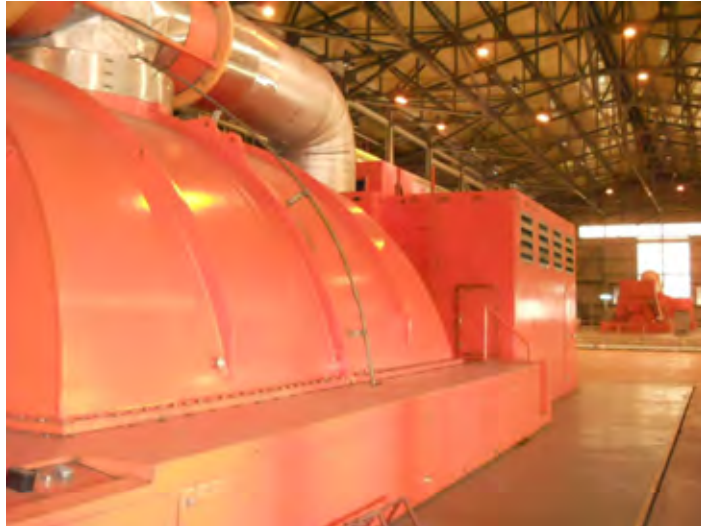
図 2.5-4 主タービン

運開後 10 年経過するが、電力需給ひっ迫のため、主タービンについては、今まで開放点検を実施していない。2009 年に本格点検を実施する予定であったが、いまだ実施されていない。発電所の検査で低圧グラウンド部からかなりの空気の吸込みが見られ、次回停止時にはグラウンド部のシールを交換する計画と説明を受けた。タービン内部の、翼端部、ローター部のシール部からの蒸気漏洩も相当あるであろうと発電所の認識であった。低圧マンホールから、低圧翼を検査した時にスケールの付着が確認されたとのことである。動翼の侵食、静翼へのスケール付着が生じている可能性もある。

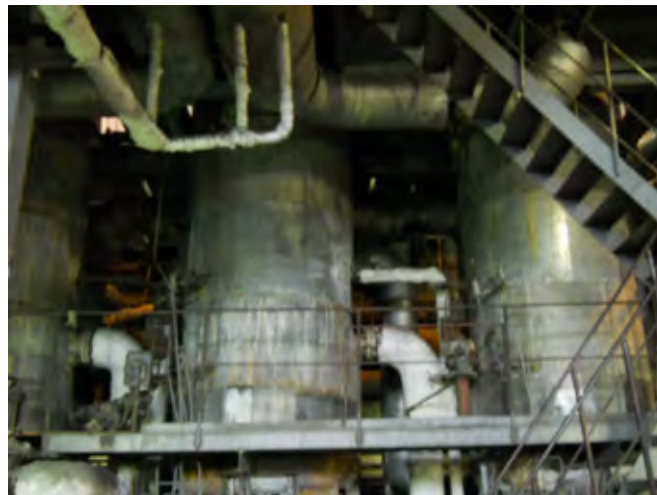
図 2.5-5 Pha Lai I 給水加熱器

検査・修理を外注しているとのことで、止め栓記録等は発電所で管理していないと説明を受けた。Pha Lai I については、細管の肉厚を管理しているとのことであったが、外注であり、詳細は確認できなかった。10年前に低圧ヒーターのチューブをすべて取替、高圧ヒーターは一部取替を実施したと説明を受けた。2年に一度の簡略点検で、細管内部を水洗(10kg/cm<sup>2</sup>)している(Pha Lai II は点検した経験なし)。予防保全は実施されておらず、ブレイクダウンメンテナンスで対応している。

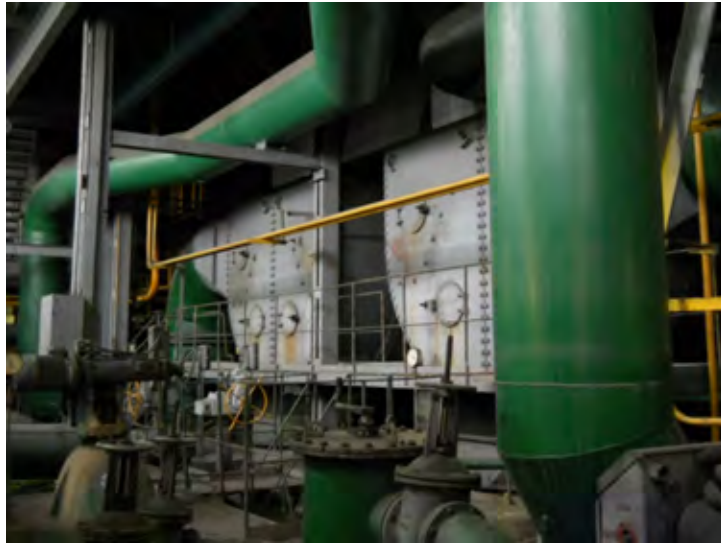
図 2.5-6 復水器

復水器の細管について、10年前すべて取替を実施したと説明があった。材質は、変更しなかった。(アルミニウム黄銅管)。発電所では、現在の止栓状況等確認できなかった。ボール洗浄装置等は設置されておらず、細管の清掃は2年に1度ブラシ洗浄を実施しているのみとの説明であった。復水器の真空度はかなり悪化した状態での運転を余儀なくされていると想定される。復水器の細管についてはリークに対する予防保全は実施されておらず、ブレイクダウンメンテナンスで対応している。

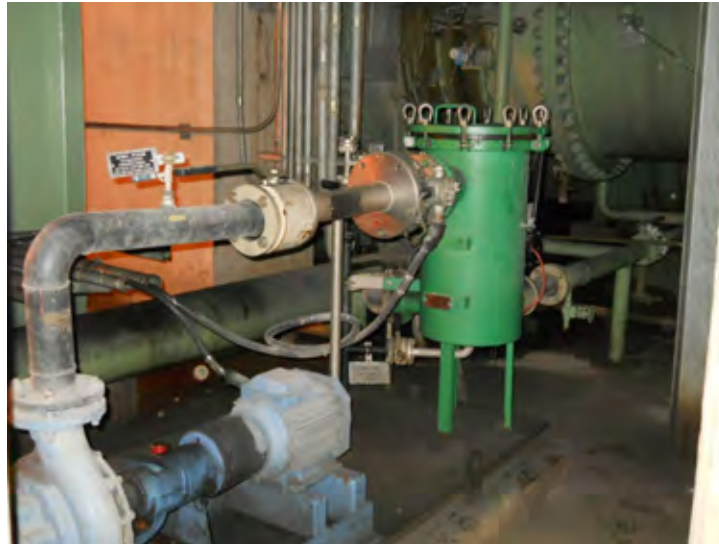
図 2.5-7 ボール洗浄装置

復水器の細管に SUS304 が使用されており、ボール洗浄装置が設置され、毎日ボール洗浄が実施されている。ただし、ボールについては、サイズの管理等を実施しておらず、ボールの使用を継続して細かくなっていきスクリーンから排出されている状況との説明を受けた。予防保全は実施されておらず、ブレイクダウンメンテナンスで対応している。

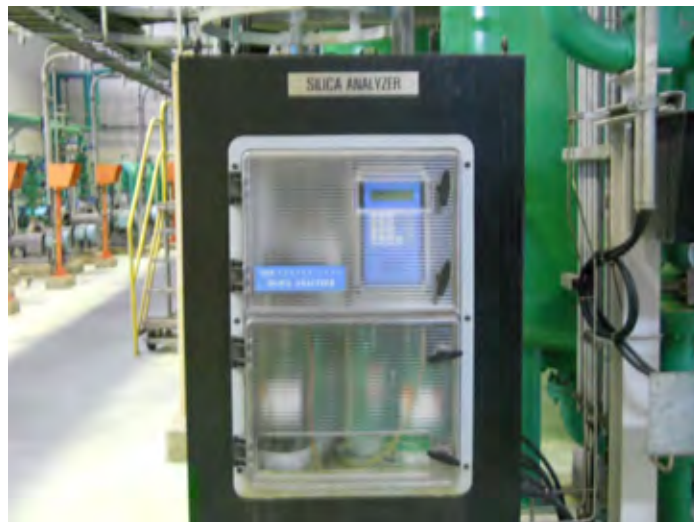
水処理装置のシリカ計は故障しており使われていなかった。シリカ計をはじめとした水質計計は定期的な点検、部品取替を実施しないと継続して使用していくことは困難である。pH 計の指示も安定せず、手分析の値とずれているとの説明があった。水質管理のマニュアルが整備されており、管理値も決められ、8 時間毎に手分析を実施しているため、水質は問題ないレベルに維持されていると考えられる。

図 2.5-8 故障中のシリカ計

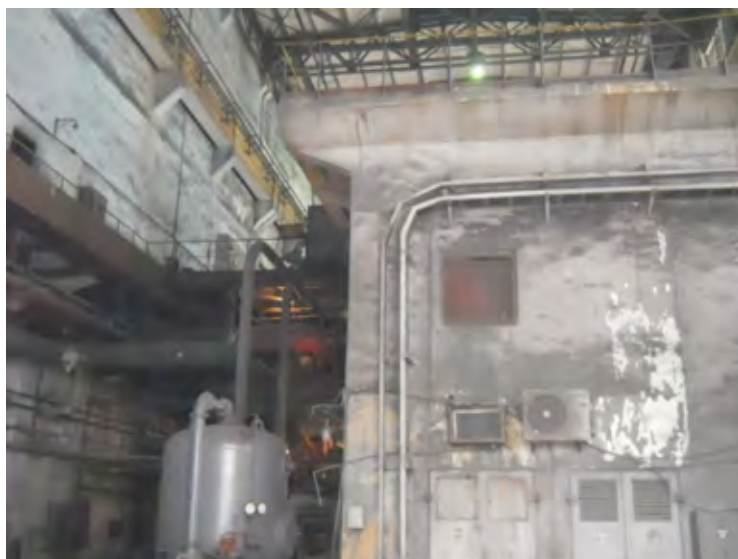
図 3.5-1 Uong Bi 5,6 号機 本館建屋内（タービン基礎回り）

運転後30年以上経過している設備であり、設備の劣化状況はかなり進行している。弁関係からの蒸気リークをはじめ、給水加熱器周りからも蒸気リークが見られ、設備の状況はかなり厳しい状況である。

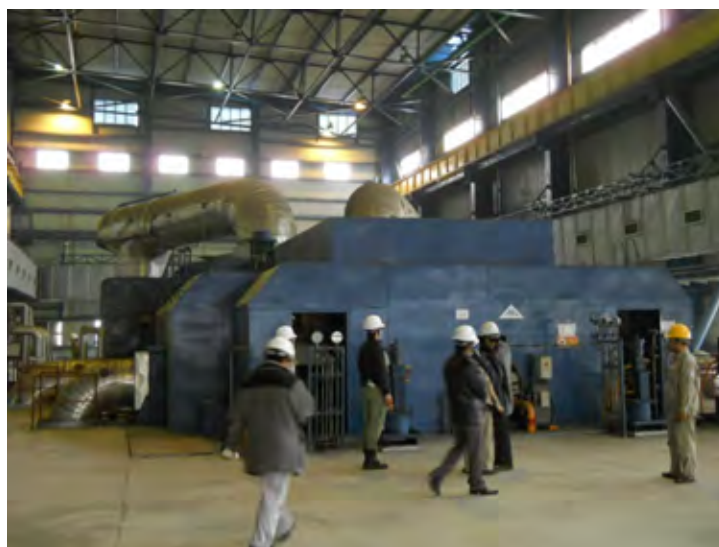
図 3.5-2 Uong Bi 7 号機 本館建屋内

運開後、2年経っていないため、全般的に外観からは問題は見られなかった。

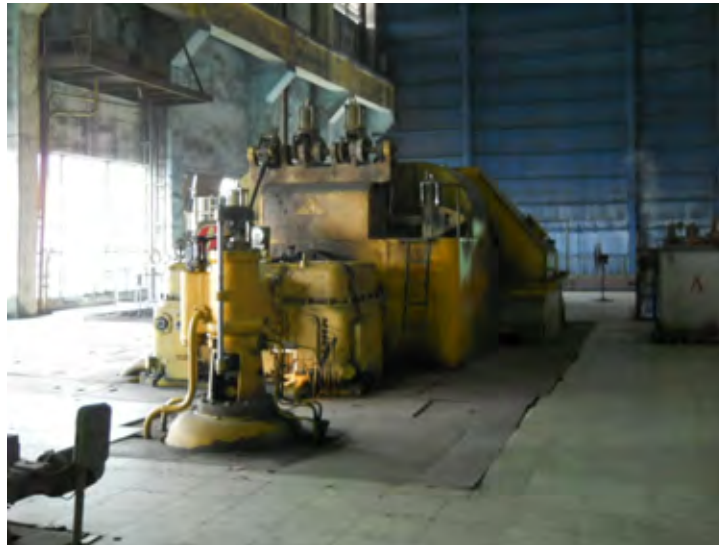
図 3.5-3 Uong Bi 5,6号機 主タービン

5号機は定期点検中であった。一部の静翼を取り換えるとのことであるが、納期がかなりかかるとの説明であった。2008年5号機の第18段動翼の取替を実施した。また、2000年には6号機の第22段動翼の取替を実施した。

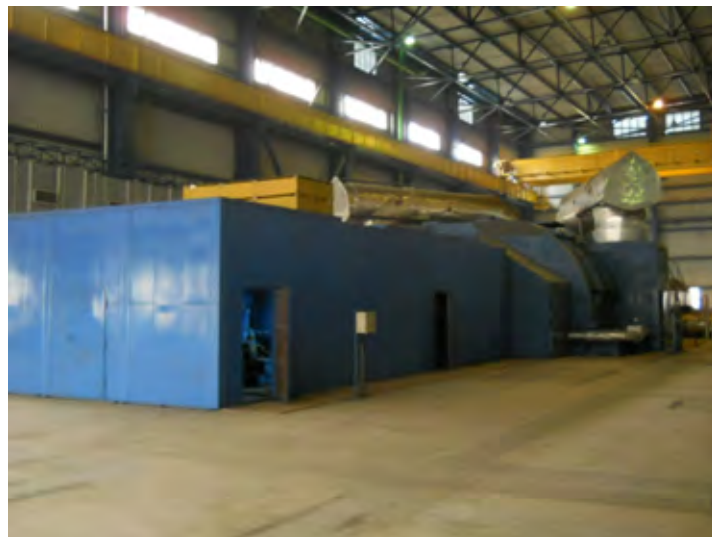
図 3.5-4 Uong Bi7号機 主タービン

運転時に振動が大きい、タービン伸び差の問題が見られたようであるが、振動に関しては、蒸気加減弁の開閉タイミングの調整、およびバランスショットにより問題は解決され、伸び差の問題は設計どおりの車室ウォーミングと起動スケジュールを守れば、問題は生じなくなったと説明があった。高圧 17 段、中圧 15 段、低圧 4 段（ダブルフロー）。

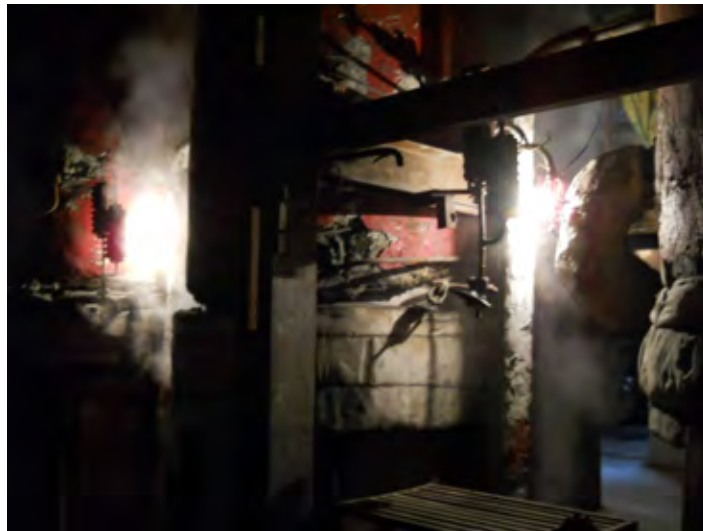
図 3.5-5 Uong Bi 5,6 号機 給水加熱器まわり

5号機について高圧 HP6,7,8 のヒーター全体の取替を実施している。6号機については2003年に HP6,7,8 のチューブの取替を実施している。止め栓記録は管理されている。6号機給水加熱器

付近から蒸気リークが見られ、劣化がかなり進行しているものと推定される。予防保全は実施されておらず、ブレイクダウンメンテナンスで対応している。

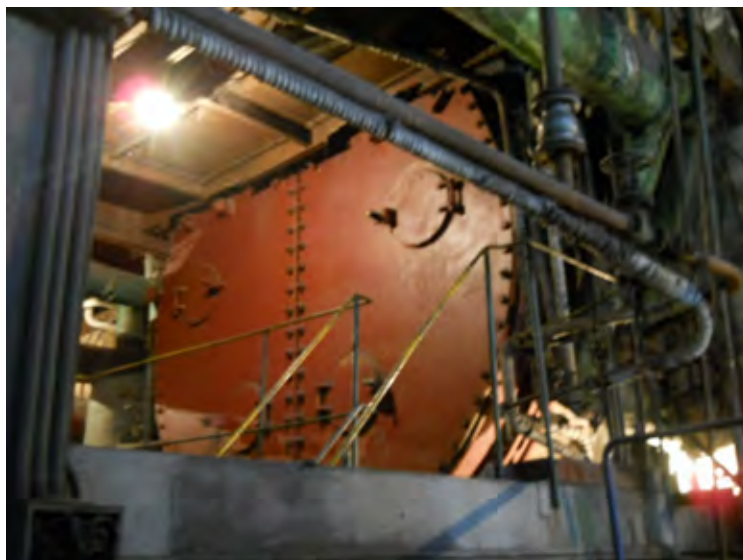
図 3.5-6 Uong Bi 5,6 号機 復水器

5 号機については 2000 年に全て細管の取替を実施した。材質は黄銅管。6 号機も過去に取替を実施している。止栓記録は管理されており、許容値(12%)を超過した場合は取替を実施している。真空が悪化した場合は逆洗にて清掃している。その他の清掃は 2 年、4 年おきの定期点検時に清掃している。予防保全は実施されておらず、ブレイクダウンメンテナンスで対応している。

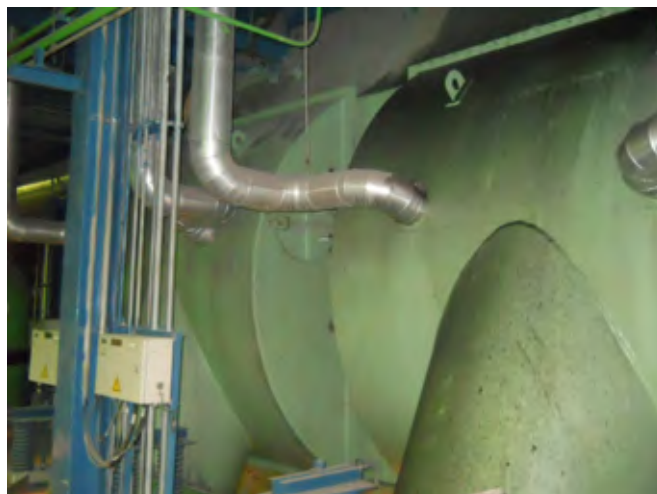
図 3.5-7 Uong Bi 7号機 復水器

チタン管を採用している。ボール洗浄装置も設置されている。毎日ボール洗浄が実施されている。ただし、ボールについては、サイズの管理等を実施しておらず、ボールの使用を継続して細かくなっていきスクリーンから排出されている状況との説明を受けた。
