## 2. Giới thiệu nhà máy nhiệt điện Phả Lại

## 2.2 Thông số kỹ thuật của các máy chính trong nhà máy phát điện Phả Lại

## 2.3 Khái quát và đặc trưng của hệ thống

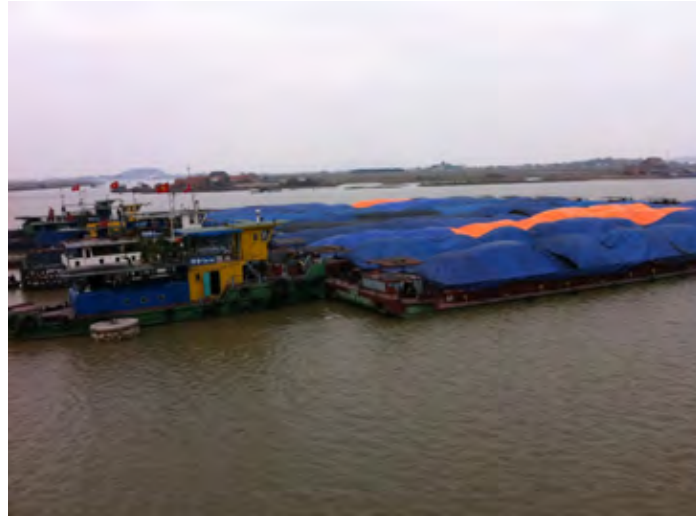
Hình 2.3-1 Tàu thủy vận chuyển than

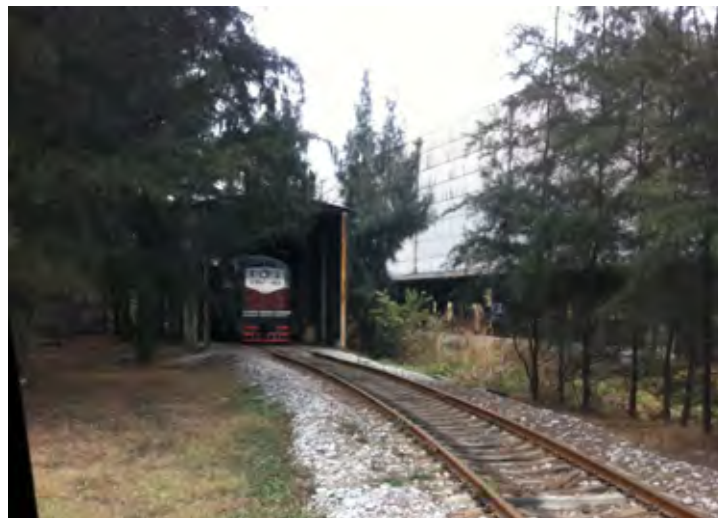
Hình 2.3-2 Tàu hỏa vận chuyển than

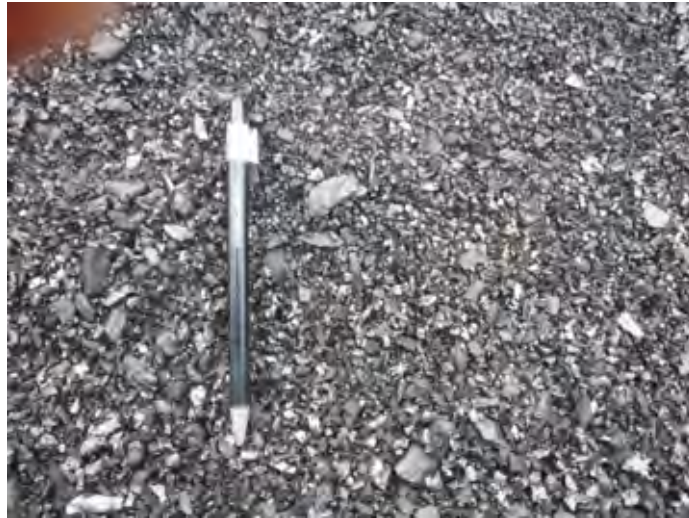
Hình 2.3-3 Than Antraxit

75% nhiên liệu sử dụng được vận chuyển theo đường thủy từ Hòn Gai và Mạo Khê, 25% là được vận chuyển bằng tàu vận chuyển than đường sắt từ Vàng Danh ở miền bắc Việt Nam (hình 2.3-1, hình 2.3-2). Thông số của than không khói sử dụng theo thiết kế của nhà máy như dưới đây. Tuy nhiên, than không khói hiện đang được sử dụng là loại có thông số thấp hơn những giá trị này (hình 2.3-4).

Nhiệt trị khoảng	5,035 kcal/kg
Độ tro	28.3%
Độ ẩm	9.65%
Hàm lượng ô xi	2.22%
Hàm lượng hiđro	2.32%

Hàm lượng lưu huỳnh	0.73%
Hàm lượng nitơ	0.4%
Cac bon cố định	56.38%

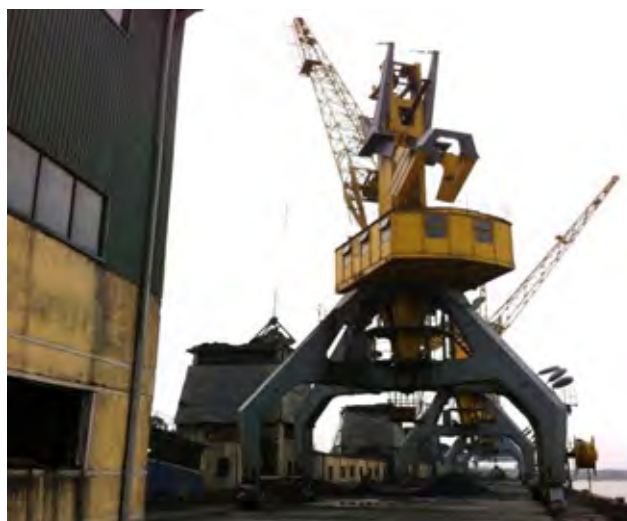
Hình 2.3-4 Cầu trục dỡ than dây cân bằng của nhà máy Phả Lại I

Tại bến cảng Phả Lại I đang lắp đặt 5 máy cầu trục dỡ than dây cân bằng (hình 2.3-4). Than được vận chuyển bằng đường biển được chuyển tới boong ke hoặc kho trữ than bằng băng tải sau khi cho vào thùng có nắp và cho lên băng tải hoặc thùng chứa.

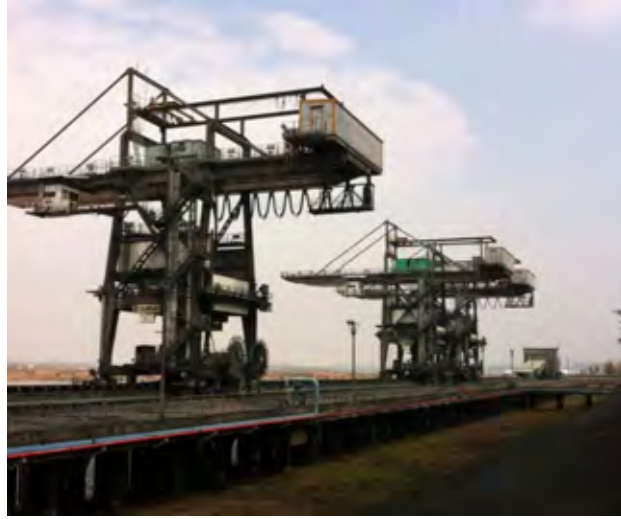
Hình 2.3-5 Cầu trục đỡ than kiểu giá treo ở nhà máy Phả Lại II

Tại bến cảng Phả Lại II đang lắp đặt 4 máy cầu trục dỡ than kiểu giá treo (hình 2.3-5). Than được vận chuyển bằng đường biển sẽ được vận chuyển trực tiếp từ thùng có nắp lên băng tải chuyển than, và được chuyển tới boong ke hoặc kho trữ than.

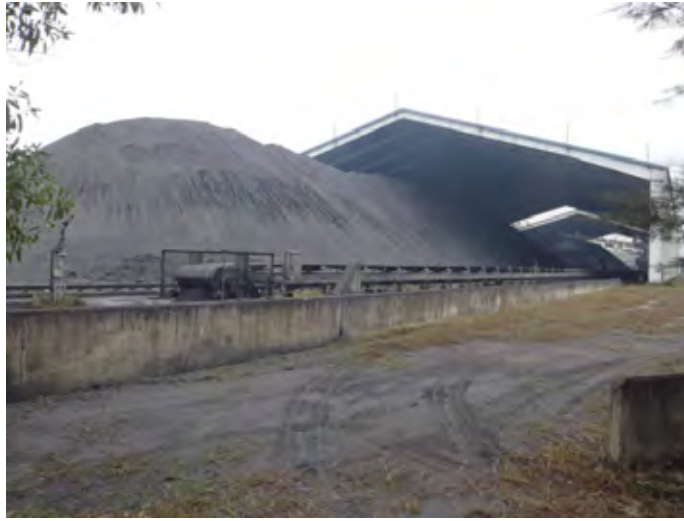
Dung lượng của kho trữ than dùng trong nhà máy Phả Lại II là khoảng 350 ngàn tấn, được lắp ráp kho trữ trong nhà ( $34,300t \times 4$  khu vực, hình 2.3-7) và kho lưu trữ ngoài trời ( $17,000t \times 2$  khu vực và  $90,000t \times 2$  khu vực, hình 2.3-8). Về thiết bị có 2 máy xếp đồng, 2 máy bốc than, 1 máy bốc rót than.

Hình 2.3-7 Kho trữ than trong nhà

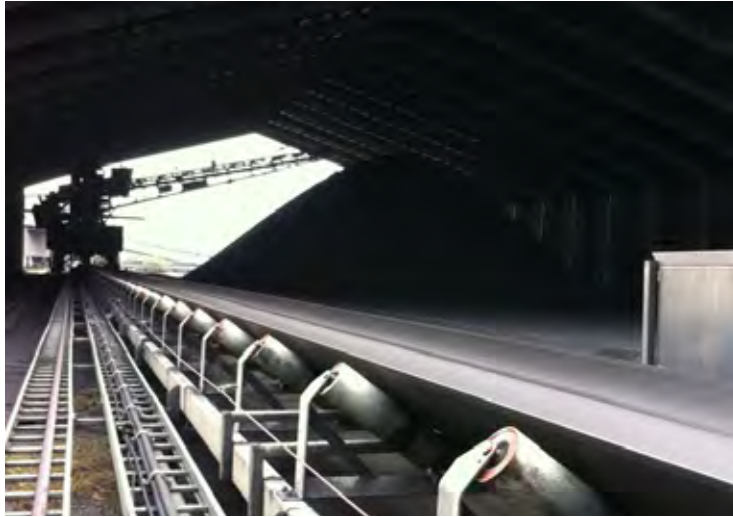
Nhà máy Phả Lại I và Phả Lại II cùng có hệ thống vận chuyển than trực tiếp (từ bến tiếp nhận đến boong ke, hình 2.3-9), hệ thống tiếp nhận (từ bến tiếp nhận đến kho trữ than) và hệ thống vận chuyển than (từ kho trữ than đến boong ke, hình 2.3-10). Hệ thống của nhà máy Phả Lại I và Phả Lại II không được kết nối với nhau mà hoạt động độc lập. Mỗi hệ thống có 2 băng tải, có thể lựa chọn hệ thống nhờ chuyển dịch máng rót băng tải.

Về quản lý băng tải, có thực hiện quản lý độ mài mòn băng, sửa chữa bộ phận và trao đổi băng, không có tổn thương nào nổi bật trên bề mặt băng chuyên. Khi băng chuyên bị tổn thương, sẽ cho dừng băng tải, tiến hành sửa chữa bộ phận, nhưng vì hệ thống có thể vận hành với chỉ 1 băng tải, nên không bị ảnh hưởng tới công tác vận tải than.

Ở băng tải trong nhà có tích tụ một lượng than mịn khá lớn. Ở những bộ phận gắn cảm biến tốc độ, cảm biến tắc máng rót, cảm biến lệch băng, cùng bộ phận di chuyển tấm gạt để rót vào boong ke, xác nhận có sự

tích tụ, bám kết của than cám mịn.

Hình 2.3-9 Băng tải trong kho trữ than

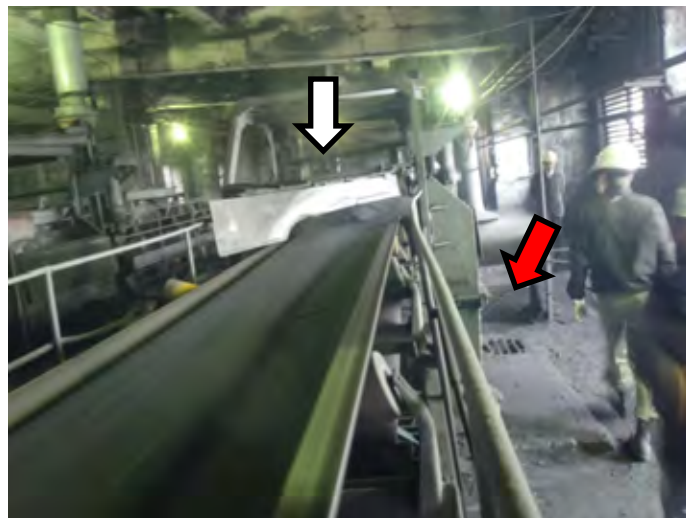
Hình 2.3-10 Khi rót than vào boong ke

Rót than vào boong ke được thực hiện bằng tấm cào nâng hạ được lắp đặt ở mỗi boong ke phía trên bộ phận băng tải. (Hình 2.3-10).

(Mũi tên trắng: tấm cào, hạ xuống phía trên mặt băng tải. Mũi tên đỏ: phần lỗ mở của boong ke, than được rót vào đây)

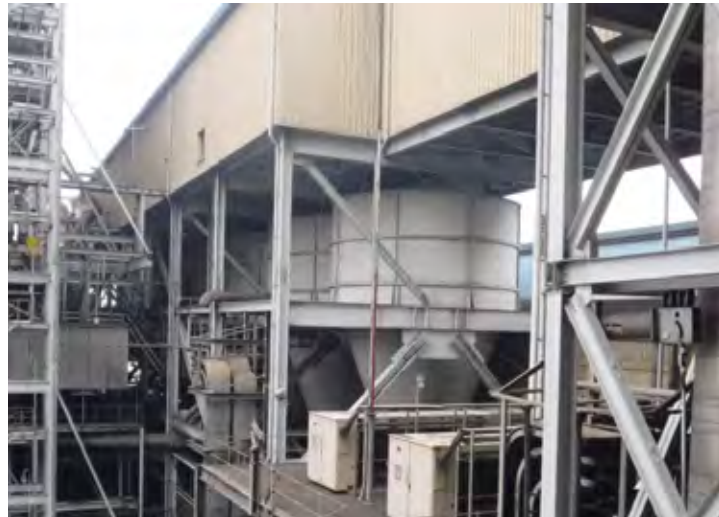
Boong ke của nhà máy Phả Lại II được trang bị 8 chiếc, mỗi boong ke có thể tích là  $250\text{m}^3$  (Hình 2.3-12). Có các boong ke phụ phía sau các thiết bị chia tách.

Hình 2.3-12 Boong ke than ở nhà máy Phả Lại II

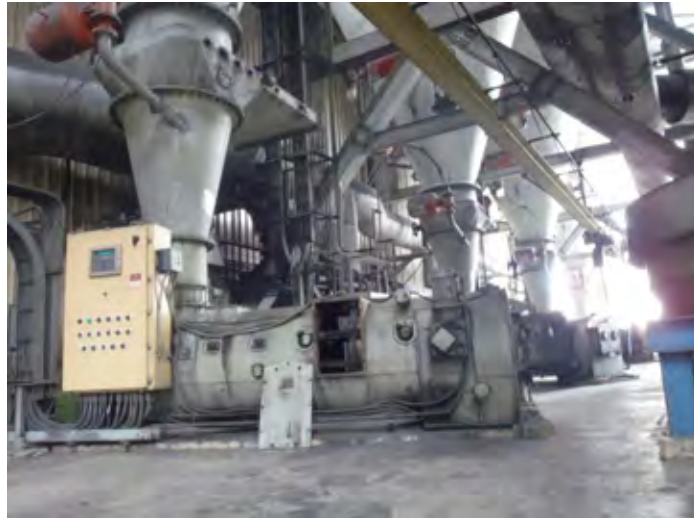
Cả hai nhà máy Phả Lại I và Phả Lại II đều được trang bị máy cấp than kiểu băng tải cấp liệu ở cửa của mỗi boong ke. (Hình 2.3-13, Hình 2.3-14). Có thể điều chỉnh tốc độ của băng tải cấp liệu để điều chỉnh lượng cung cấp than.

Hình 2.3-13 Máy cấp than ở nhà máy Phả Lại I

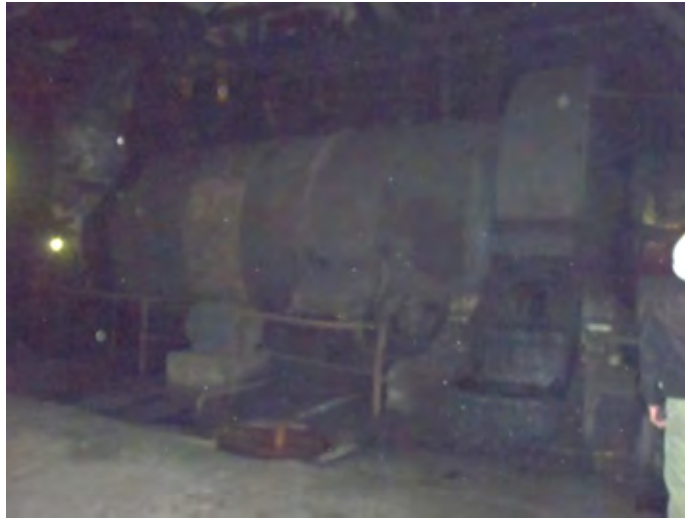
Hình 2.3-15 Máy nghiền than dạng ống nhà máy Phả Lại I

Cả hai nhà máy Phả Lại I và Phả Lại II đều được trang bị máy nghiền dạng ống, mỗi lò hơi có bố trí 2 máy nghiền (Hình 2.3-15, Hình 2.3-16). Đây là thiết bị làm quay thùng chứa có các quả bi thép bên trong để đập vỡ nhỏ các cục than trong đó.

Máy nghiền ở nhà máy Phả Lại I có công suất mô-tơ 1,600 kW, công suất máy nghiền khoảng 33.1t/h, gồm 65.5 tấn quả bi thép loại 40 mmφ. Kích cỡ các hạt than sau khi được đập nhỏ là khoảng 90 μm, nhiệt độ trong máy nghiền là khoảng 110 ~ 120°C.

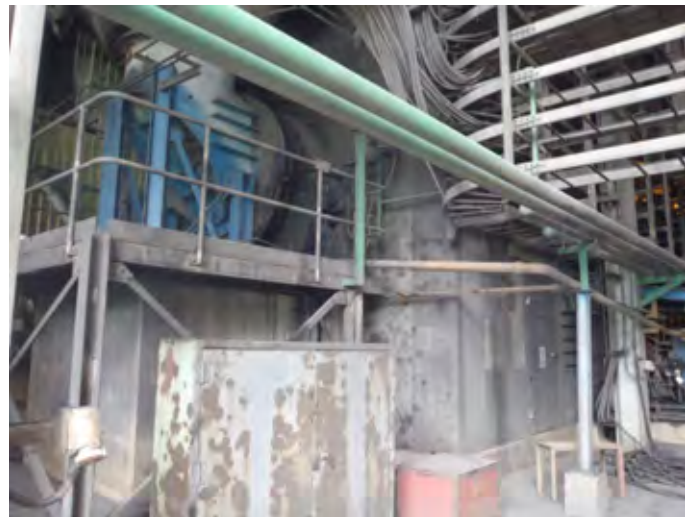
Hình 2.3-16 Máy nghiền than dạng ống nhà máy Phả Lại II

Máy nghiền ở nhà máy Phả Lại II có công suất mô-tơ 1,400 kW, công suất máy nghiền khoảng 48.8t/h, số vòng quay 17.3vòng/ phút, gồm 95 tấn quả bi thép loại 40 mmφ. Nhiệt độ trong máy nghiền là khoảng 100 ~ 120°C, tuy nhiên giá trị này thấp hơn giá trị thiết kế khoảng 30 ~ 40°C. Kích cỡ các hạt than sau khi được đập nhỏ là khoảng 90 μm.

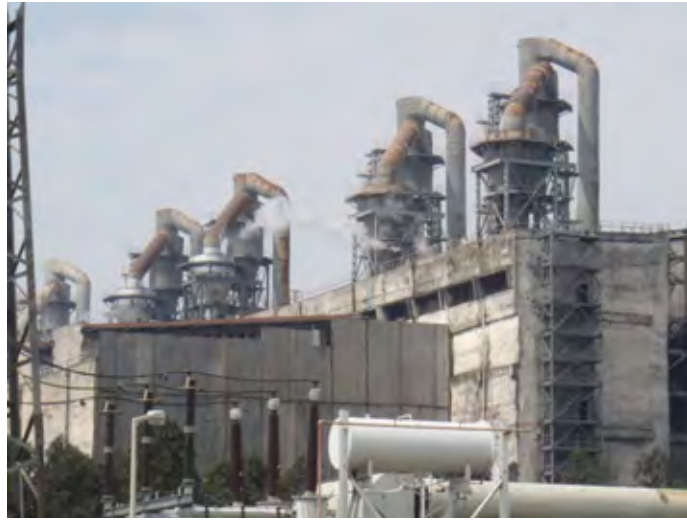
Cả 2 nhà máy Phả Lại I và Phả Lại II đều được trang bị thiết bị tách bột than (separator) và thiết bị phân li ly tâm (cyclone, Hình 2.3-17) ở tầng sau của ống than nghiền (ống nhiên liệu). Các hạt than được tách bằng máy chia tách (separator) sẽ được chuyển đến máy nghiền một lần nữa, các hạt than thô được tách bằng Máy tách cyclone sẽ được chuyển về lò phía đối diện, hạt than mịn được tách ra sẽ chuyển về lò phía góc chéo. Tiến hành lấy mẫu 2 giờ 1 lần tại cửa vào boong ke phụ sau thiết bị tách cyclone và thực hiện đo kích thước các hạt than.

Hình 2.3-17 Máy tách cyclone Phả Lại I

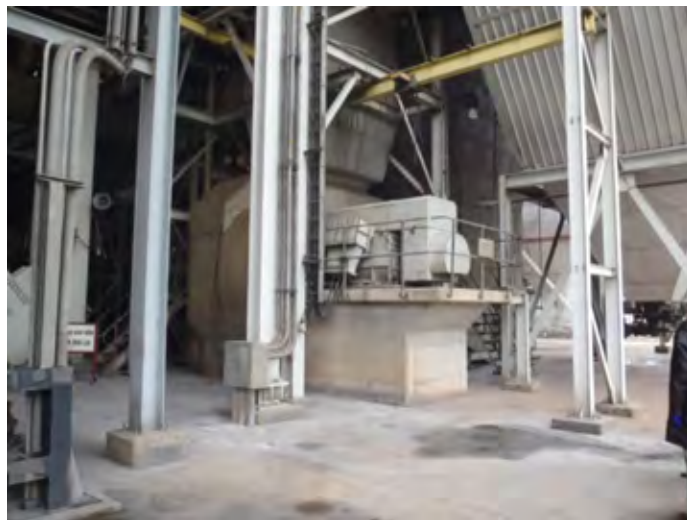
Quạt cấp bột than sẽ cung cấp bột than đã được phân loại bằng máy phân tách cyclone cho boong ke phụ, máy nghiền bột than hoặc lò hơi. Đích đến của bột than được lựa chọn tương ứng với trạng thái vận hành của lò hơi. Cả 2 nhà máy Phả Lại I và Phả Lại II đều được trang bị 2 máy với mỗi lò hơi (Hình 2.3-18).

Hình 2.3-18 Quạt cấp bột than nhà máy Phả Lại II

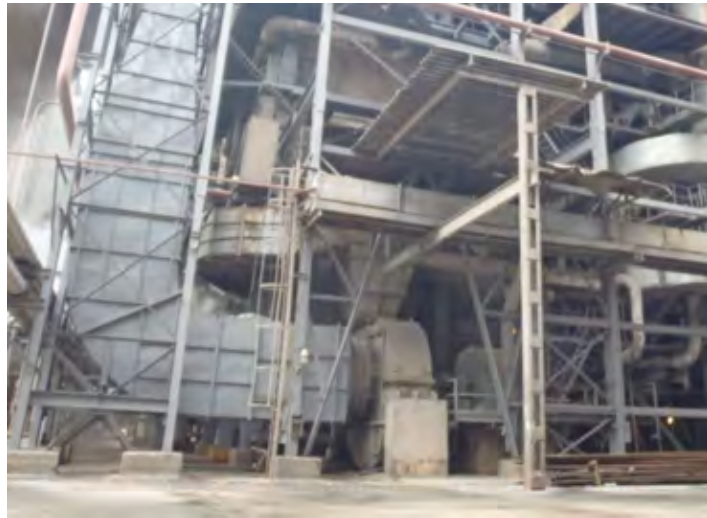
Nhà máy Phả Lại I được trang bị quạt ly tâm, mỗi lò hơi có 2 chiếc, hiệu suất quạt là 93% (Hình 2.3-19)

Hình 2.3-19 Quạt thông gió đẩy nhà máy Phả Lại I

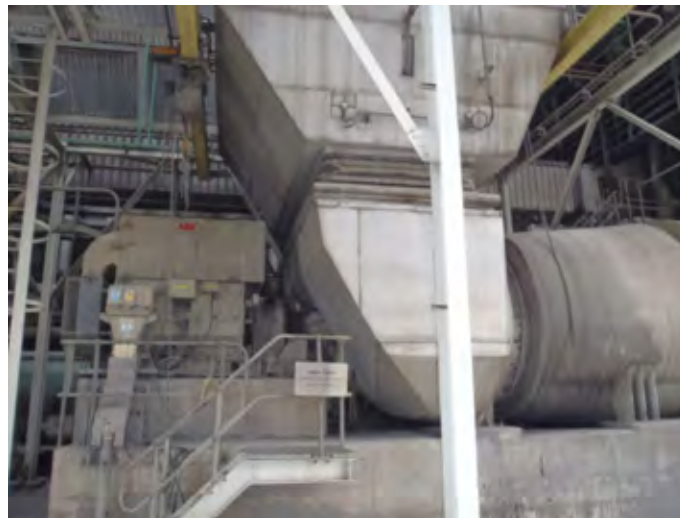
Hình 2.3-20 Quạt thông gió đẩy nhà máy Phả Lại II

Nhà máy Phả Lại II được trang bị quạt hướng trục, mỗi lò hơi có 2 chiếc. Điều chỉnh lưu lượng được

thực hiện tùy theo sự biến đổi của cánh động, hiệu suất của quạt là 86% (Hình 2.3-20).

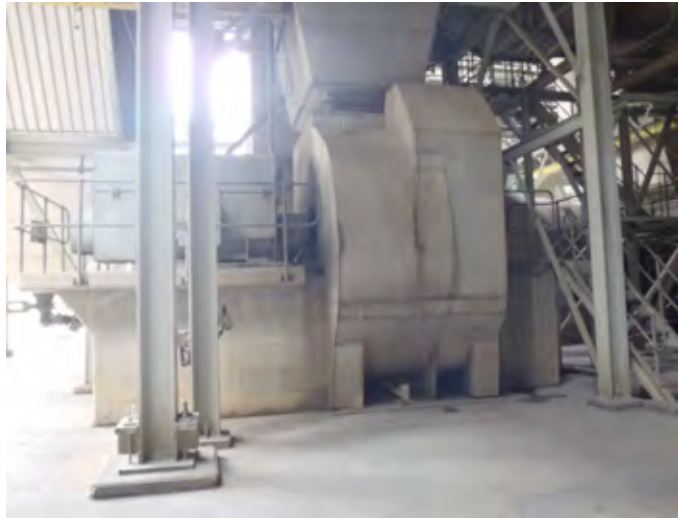
Hình 2.3-21 Quạt đẩy không khí sơ cấp nhà máy Phả Lại II

Nhà máy Phả Lại II, với mỗi lò hơi bố trí 2 chiếc. Số vòng quay là 1,490 rpm, việc điều chỉnh lưu lượng tiến hành bằng điều chỉnh độ mở cánh động của đầu hút (Hình 2.3-21).

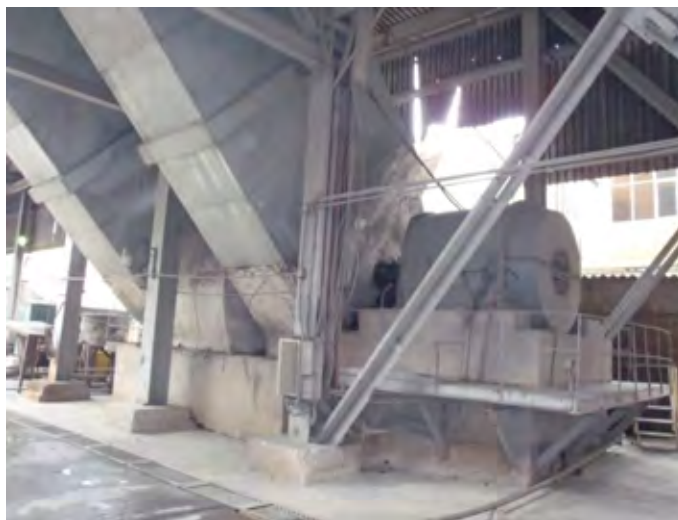
Hình 2.3-22 Quạt hút nhà máy Phả Lại I

Quạt hút (IDF) của nhà máy Phả Lại I là loại quạt ly tâm, được trang bị 2 chiếc cho mỗi tổ máy (Hình 2.3-22). Số vòng quay là 750 rpm, hiệu suất quạt là 80%. Ngoài ra, Quạt hút (IDF) của nhà máy Phả Lại I đang trở nên quá tải do những ảnh hưởng của sự rò rỉ không khí của bộ sấy không khí.

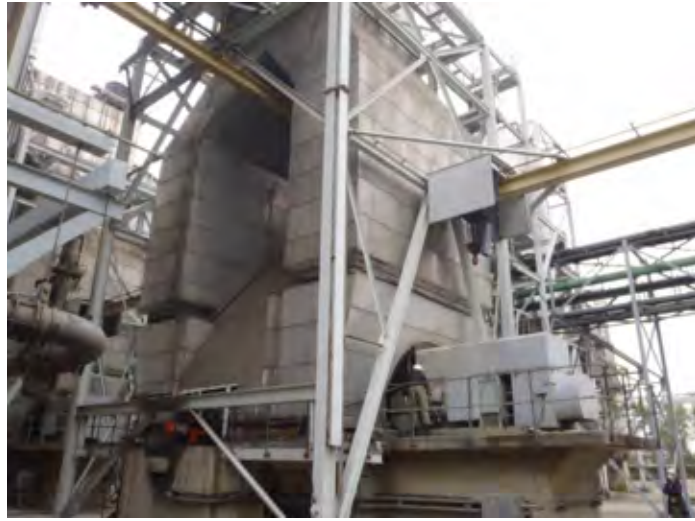
Quạt hút (IDF) của nhà máy Phả Lại II là loại quạt ly tâm, được trang bị 2 chiếc cho mỗi lò hơi (Hình 2.3-23). Số vòng quay của quạt là 450 ~ 745 rpm, điều chỉnh lưu lượng được thực hiện dựa vào sự thay đổi tốc độ mô-tơ và sự điều chỉnh độ mở cánh của hướng hút vào. Hiệu suất quạt là 82.2%.

Hình 2.3-23 Quạt hút nhà máy Phả Lại II

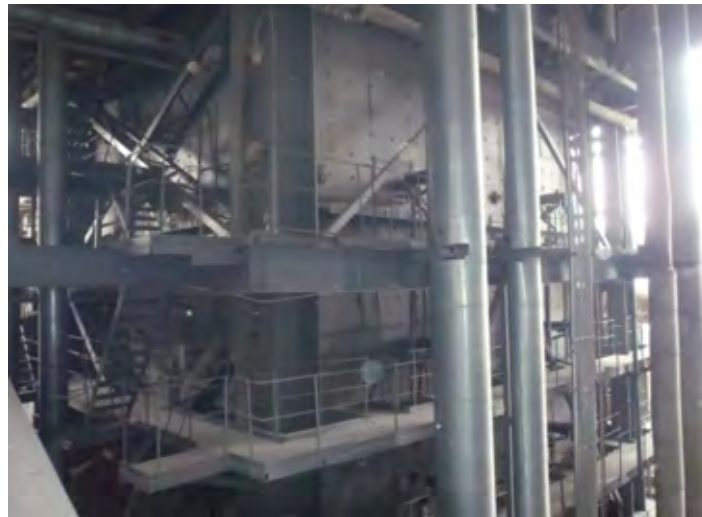
Bộ sấy không khí (AH) của nhà máy Phả Lại I sử dụng cấu tạo dạng ống (Hình 2.3-24). Bộ sấy không khí (AH) của nhà máy Phả Lại II là loại kiểu Ljungstrom (Hình 2.3-25). Lắp đặt kèm theo hệ thống điều khiển cảm biến SDS và có khả năng điều chỉnh khe hở gioăng phớt. Một số bộ phận của bộ sấy không khí phát hiện có tổn thương, có phát sinh rò rỉ không khí.

Hình 2.3-24 Bộ sấy không khí nhà máy Phả Lại I  
(dạng ống, không thể xác định được bằng quan sát bên ngoài)

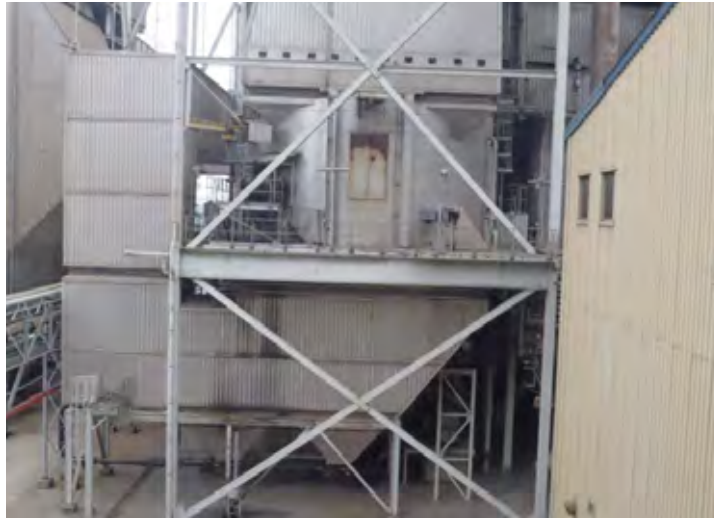
Hình 2.3-25 Bộ sấy không khí nhà máy Phả Lại II

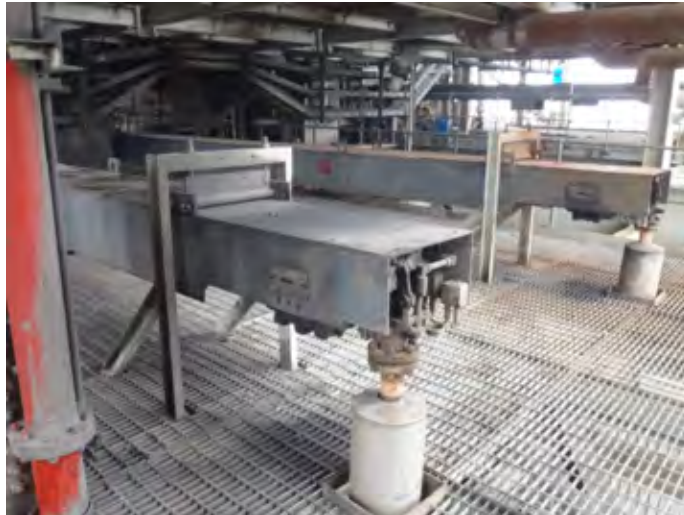
Hình 2.3-26 Quạt thổi muội than kiểu xoay của lò hơi nhà máy Phả Lại I và Phả Lại II

Nhà máy Phả Lại I được trang bị quạt thổi muội than kiểu xoay, vận hành 1 ngày 1 lần (Hình 2.3-26).

Nhà máy Phả Lại II, 1 tuần 2 lần vận hành quạt thổi muội than kiểu xoay của lò hơi, khi cần thiết thì vận hành quạt thổi muội than của bộ sấy không khí (Hình 2.3-27). Ở một số bộ phận của bộ sấy không khí có hiện tượng mài mòn.

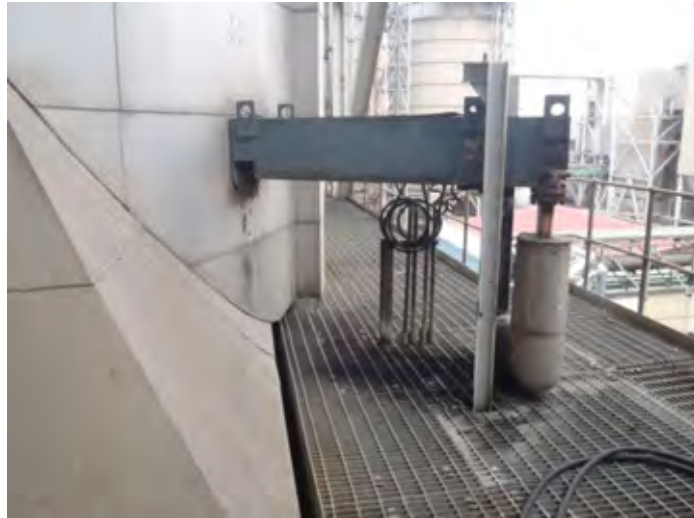
Hình 2.3-27 Quạt thổi muội than dùng cho bộ sấy không khí của nhà máy Phả Lại II

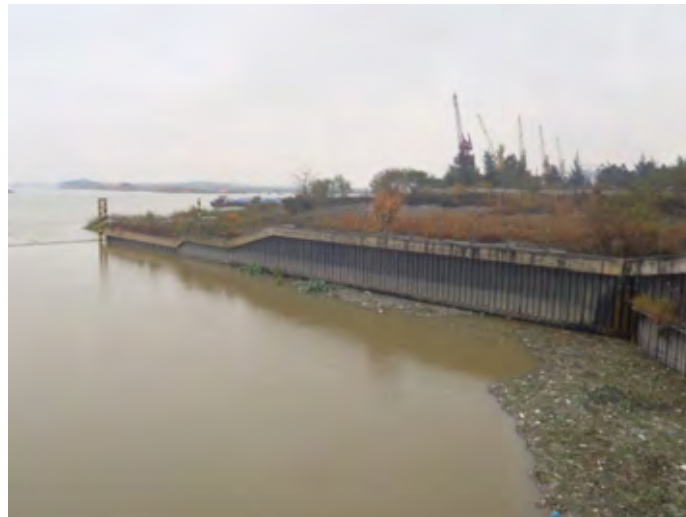
Hình 2.3-28 Cửa lấy nước

Nhà máy lấy nước từ sông Thái Bình. Nhiệt độ nước vào mùa hè là 32°C, mùa đông là 19°C, nhiệt độ trung bình là 23°C. Tại cửa nạp có rất nhiều bình nhựa, nilong, vỏ hộp rỗng, mẫu gỗ đang trôi nổi (Hình 2.3-28). Để loại bỏ những vật thể lạ này cần trang bị các lưới chắn, nhà máy Phả Lại I đã lắp đặt lưới thanh chắn tại 8 địa điểm, và lưới chắn quay tại 4 địa điểm (Hình 2.3-29, Hình 2.3-30). Nhà máy Phả Lại II đã lắp đặt lưới thanh chắn tại 10 địa điểm, và lưới chắn quay tại 5 địa điểm (Hình 2.3-31, Hình 2.3-32).

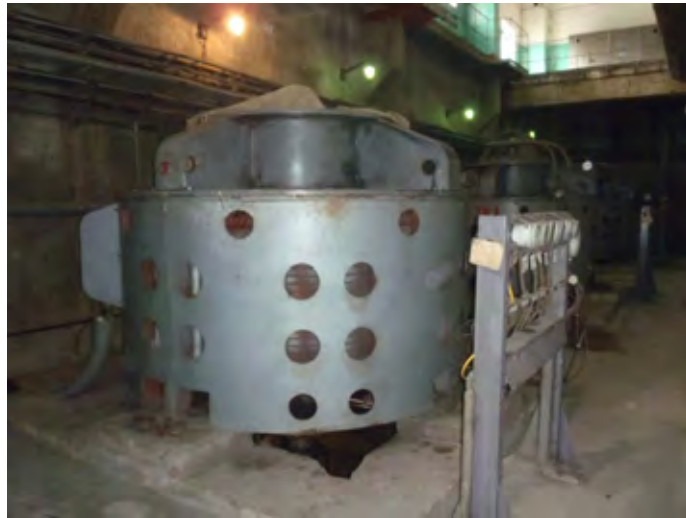
Hình 2.3-33 Máy bơm nước tuần hoàn nhà máy Phả Lại I

Máy bơm nước tuần hoàn của nhà máy Phả Lại I được trang bị 4 máy (2 máy sử dụng thông thường, 1 máy dự phòng, 1 máy tạm dừng để sửa chữa), có khả năng vận hành khi mực nước sông từ 0.5 m trở lên (Hình 2.3-33). Nhiệt độ nước mùa hè có thể tăng lên đến 32°C, tuy nhiên thông thường chỉ vận hành 2 máy bơm. Ngoài ra, khi độ chân không của bình ngưng giảm thì cũng chỉ vận hành 2 máy, máy dự phòng số 3 không được vận hành. Theo tình hình hiện nay, có thể cho rằng nếu có vận hành máy thứ 3 cũng không cải thiện thêm tình hình.

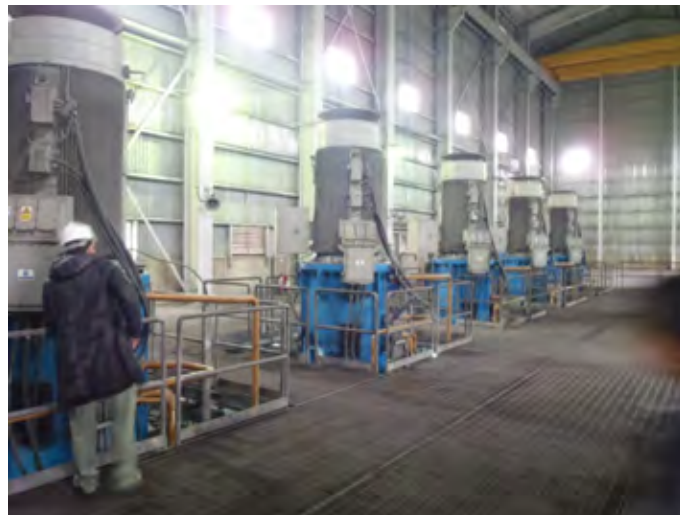
Hình 2.3-34 Máy bơm nước tuần hoàn nhà máy Phả Lại II

Máy bơm nước tuần hoàn của nhà máy Phả Lại II được trang bị 5 máy (Hình 2.3-34). Các máy này thực hiện điều chỉnh số vòng quay bằng bộ điều khiển biến tần VVVF. Thông thường vận hành 2 máy bơm phục

vụ 1 tổ máy, ngoài ra còn có 1 máy bơm để dự phòng.

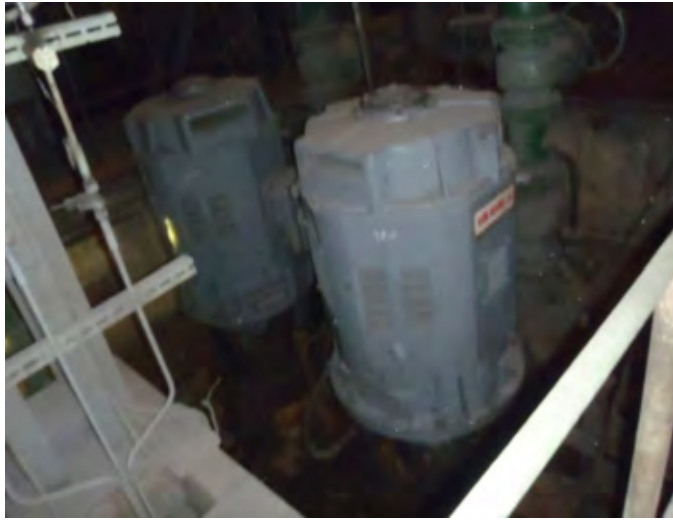
Hình 2.3-35 Máy bơm nước ngưng tụ nhà máy Phả Lại I

Nhà máy Phả Lại I lắp đặt 3 máy bơm cho mỗi tổ máy (1 máy dự phòng), số vòng quay 1,480 rpm, hiệu suất 76% (Hình 2.3-35).

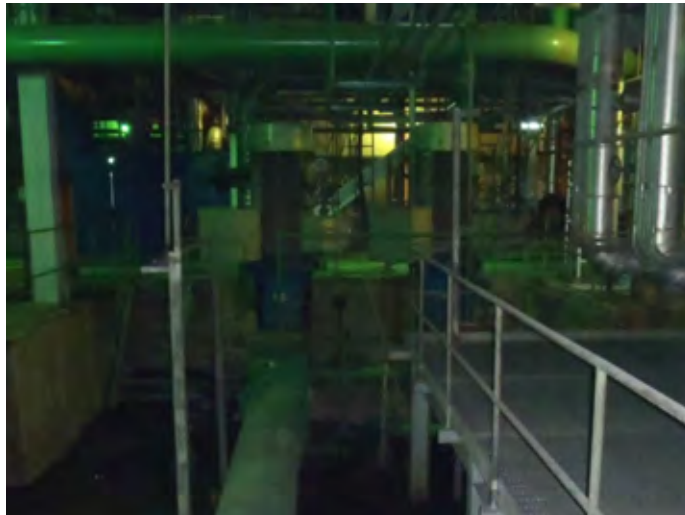
Hình 2.3-36 Máy bơm nước ngưng tụ nhà máy Phả Lại II

Máy bơm nước ngưng tụ của nhà máy Phả Lại II được trang bị 2 máy cho mỗi tổ máy, số vòng quay 1,486 rpm, hiệu suất 80% (Hình 2.3-36). Ngoài ra, tại nhà máy Phả Lại II cũng được trang bị 2 máy bơm tăng áp nước ngưng tụ (CBP) cho mỗi tổ máy (Hình 2.3-37).

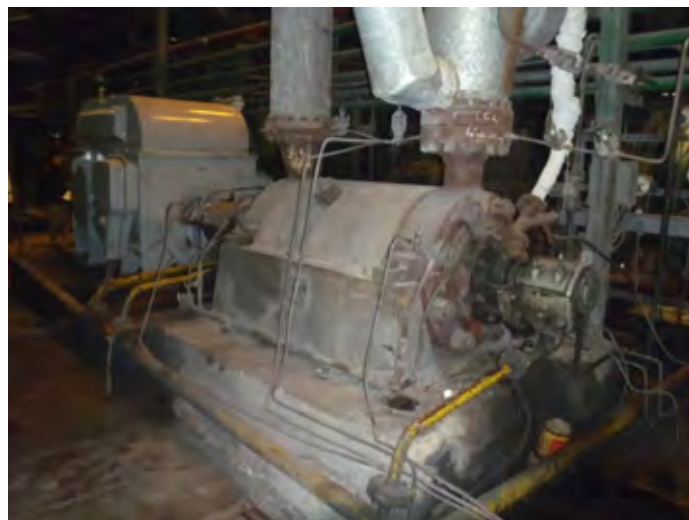
Hình 2.3-38 Máy bơm cấp nước lò hơi nhà máy Phả Lại I

Máy cấp nước lò hơi của nhà máy Phả Lại I (BFP) được trang bị 1 máy tương ứng với 1 tổ máy (Hình 2.3-39). Số vòng quay là 2,970 rpm, hiệu suất là 76%.

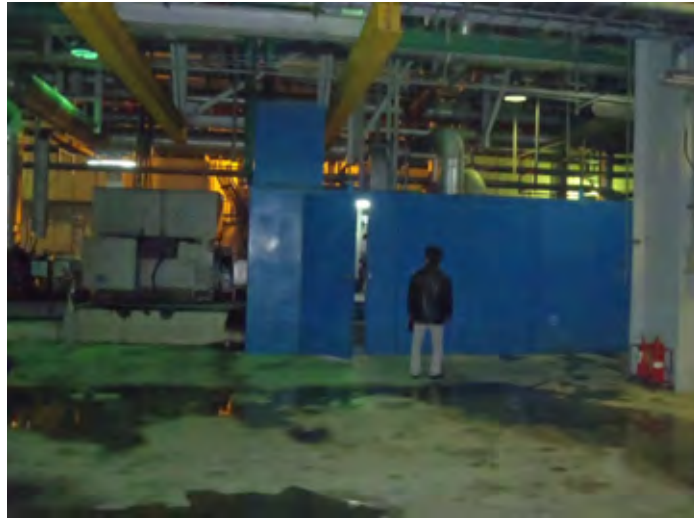
Hình 2.3-39 Máy bơm cấp nước lò hơi nhà máy Phả Lại II

Máy bơm cấp nước lò hơi nhà máy Phả Lại II được trang bị 2 máy tương ứng với 1 tổ máy (Hình 2.3-40). Số vòng quay là 1,491 rpm, hiệu suất là 82%.

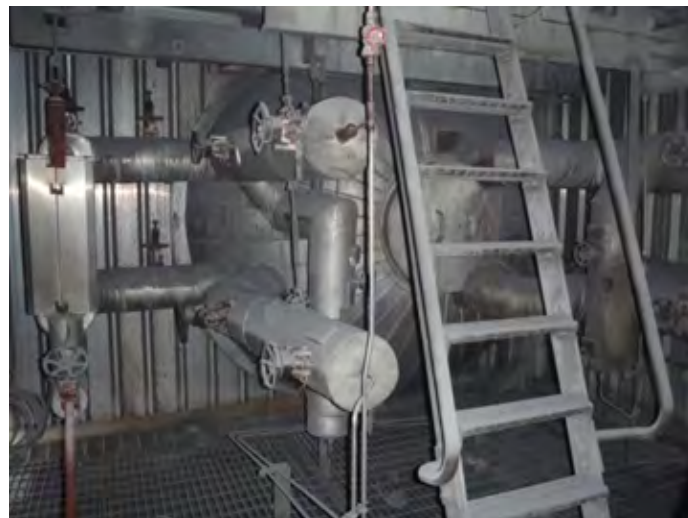
Bao hơi ở cả 2 nhà máy Phả Lại I và Phả Lại II đều được lắp đặt phía trên lò hơi, tách nước và hơi rồi đẩy hơi nước ra (Hình 2.3-40).

Hình 2.3-40 Bao hơi tại nhà máy Phả Lại II

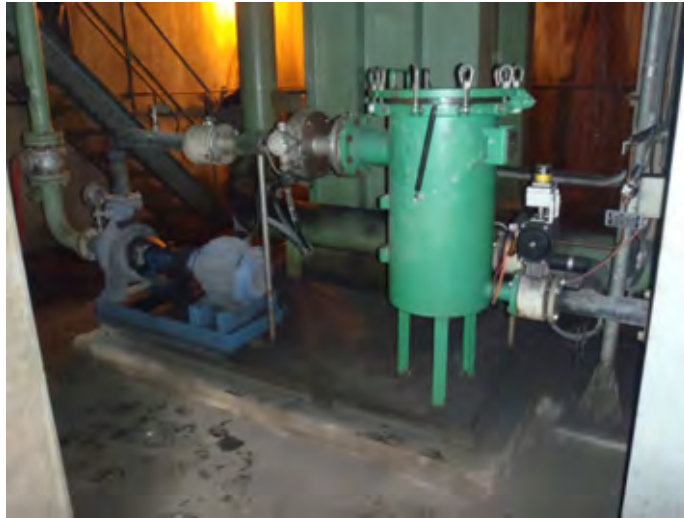
Hình 2.3-41 Thiết bị làm sạch bình ngưng

Nhà máy Phả Lại II đã được trang bị và đang sử dụng bi vật liệu xốp (bọt biển) dùng để làm sạch (Hình 2.3-41). Ngoài ra, vật liệu của ống làm mát bình ngưng là thép không rỉ SUS304.

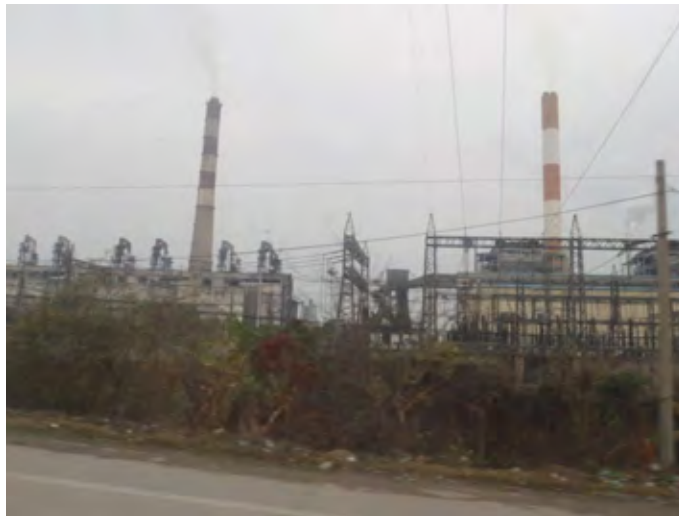
Hình 2.4-1 Ống khói nhà máy Phả Lại I (bên trái), Ống khói nhà máy Phả Lại II (bên phải)

Cả 2 nhà máy Phả Lại I và Phả Lại II đều được trang bị các ống khói có chiều cao 200m, Hình 2.4-1).

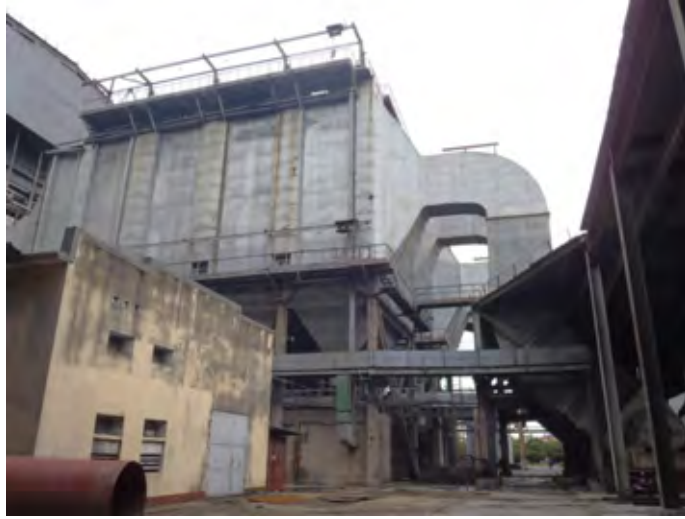
Hình 2.4-2 Máy lọc bụi tĩnh điện nhà máy Phả Lại I

Dùng để loại bỏ bụi, muối có trong khí thải.

Cả 2 nhà máy Phả Lại I và Phả Lại II đều được trang bị máy lọc bụi tĩnh điện (EP) (Hình 2.4-2, Hình 2.4-3).

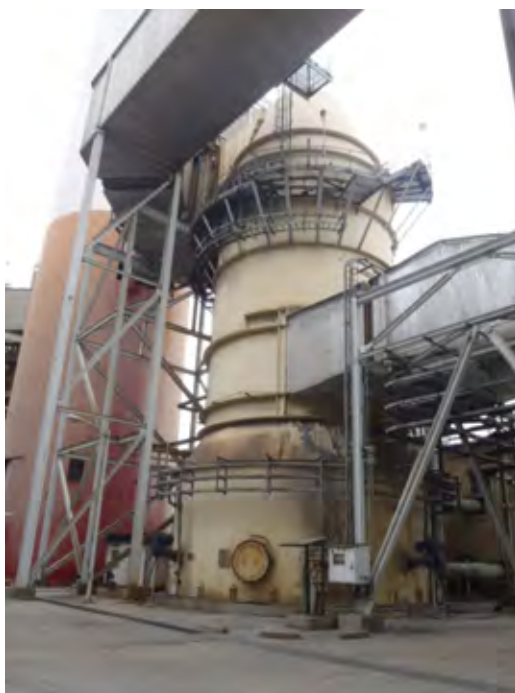
Dùng để loại bỏ oxit lưu huỳnh trong khí thải. Nhà máy Phả Lại II được trang bị thiết bị khử lưu huỳnh trong khí thải kiểu ướt (Hình 2.4-4).

Hình 2.4-4 Thiết bị khử lưu huỳnh trong khí thải kiểu ướt

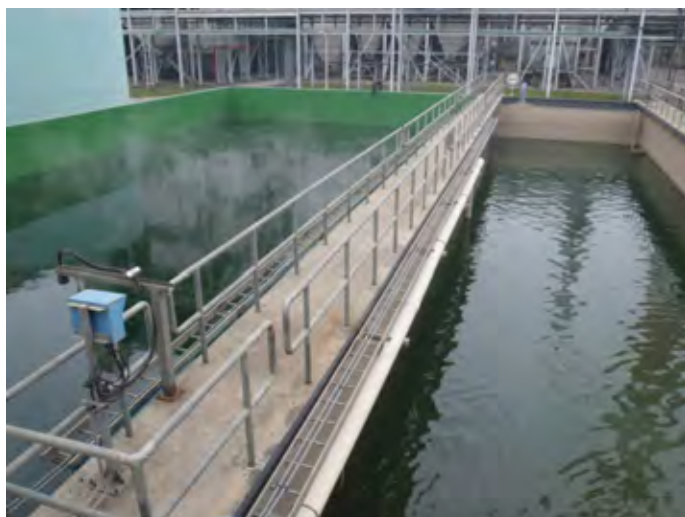
Hình 2.4-5 Bể chứa nước thải

Thiết bị xử lý nước thải bắt nguồn từ nhà máy phát điện, nước thải khử lưu huỳnh, nước thải chứa dầu và nước thải sinh hoạt cũng được trang bị (Hình 2.4-5). Lượng yêu cầu oxy hóa học cho nước xử lý, nồng độ ion hydro, chất rắn phù du luôn được giám sát và đã đạt theo tiêu chuẩn khí thải của Việt Nam. Ngoài ra, 3 tháng 1 lần tiến hành kiểm tra chất lượng nước bởi các cơ quan bên ngoài công ty.

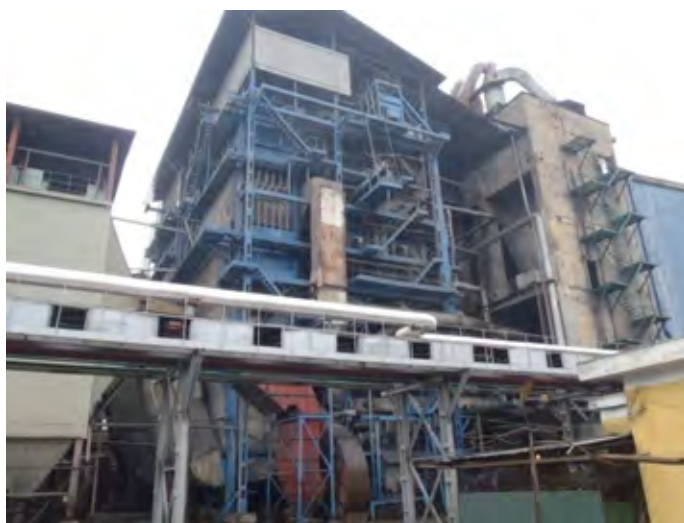
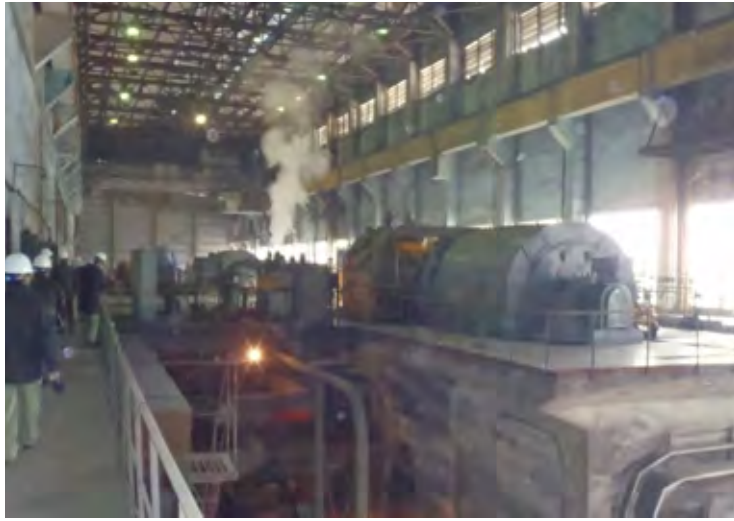
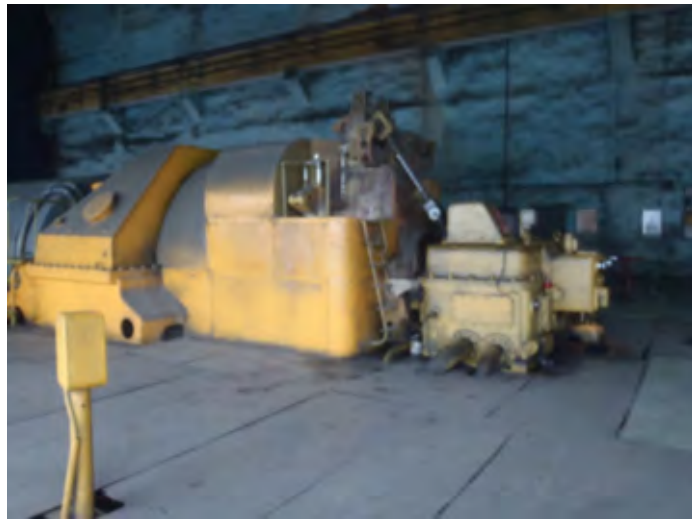
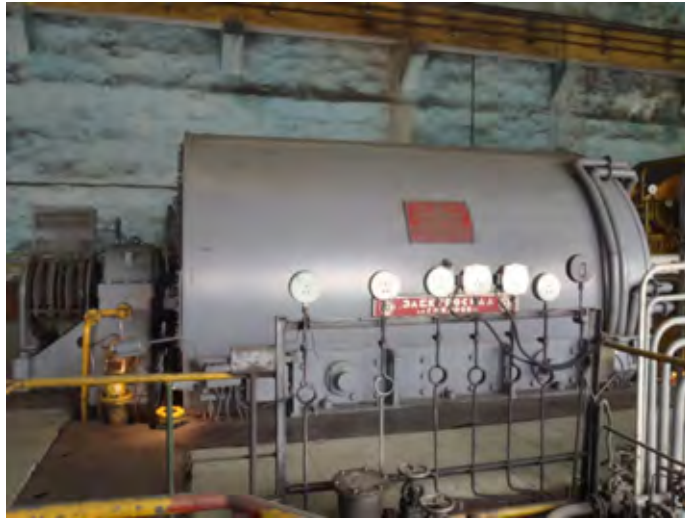
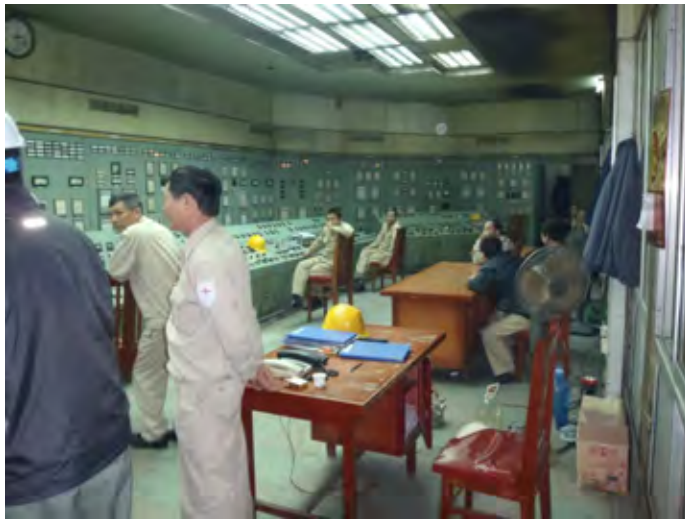
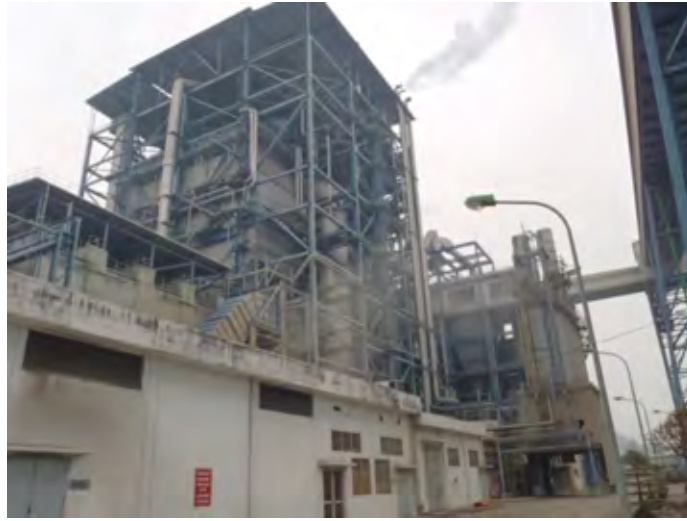
Thông số kỹ thuật máy chính (bảng 3.2-1, Bảng 3.2-2, Bảng 3.2-3, Bảng 3.2-4, Bảng 3.2-5, Bảng 3.2-6) và hình ảnh của lò hơi, tuabin, máy phát điện, phòng điều khiển (Hình 3.2-1, Hình 3.2-2, Hình 3.2-3, Hình 3.2-4, Hình 3.2-5, Hình 3.2-6, Hình 3.2-7, Hình 3.2-8, Hình 3.2-9, Hình 3.2-10) được mô tả như sau đây.

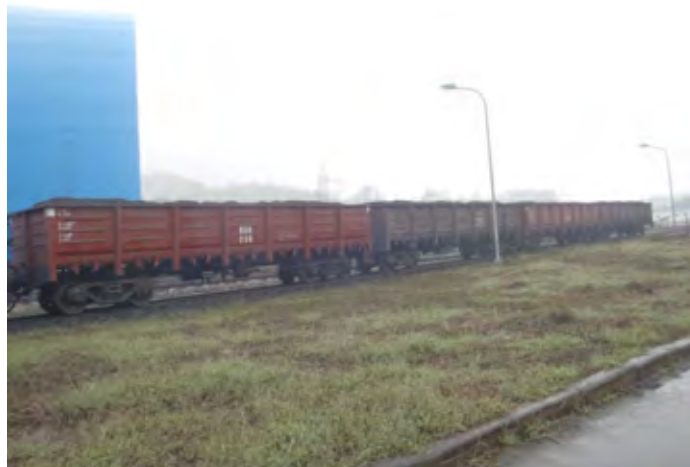
Hình 3.3-1 Tàu vận chuyển than đá

Nhiên liệu sử dụng than Antraxit được vận chuyển từ Vàng Danh thuộc miền bắc Việt Nam bằng tàu vận chuyển than đá, việc phân tích tính chất than đá đang được tiến hành định kỳ (Hình 3.3-1).

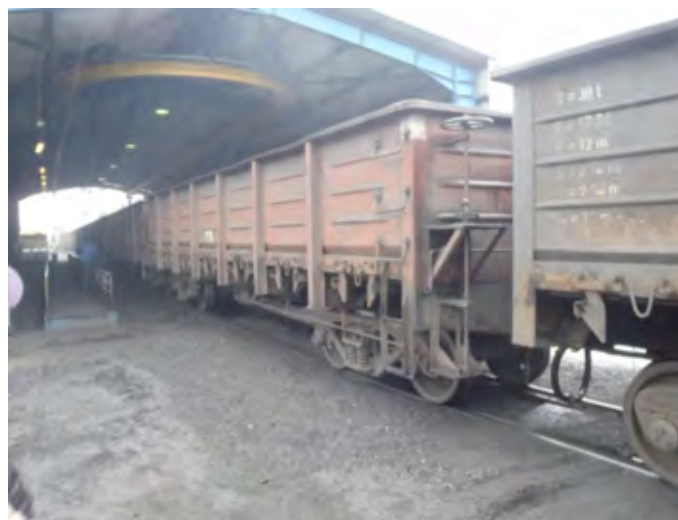
Hình 3.3-2 Tàu vận chuyển than ở ga nhập

Ở nhà máy nhiệt điện Uông Bí, toàn bộ công tác tiếp nhận nhiên liệu đều thực hiện bằng tàu vận chuyển than đá. Tàu vận chuyển sau khi vào ga nhập nhiên liệu sẽ mở cửa bên (Hình 3.3-2, Hình 3.3-3) để đổ than. Than được đổ ra sẽ được chuyển từ cửa mở trên mặt đất xuống thùng chứa được lắp đặt dưới mặt đất, chuyển đến boong ke hoặc kho trữ than bằng băng tải. (Hình 3.3-4, Hình 3.3-5).

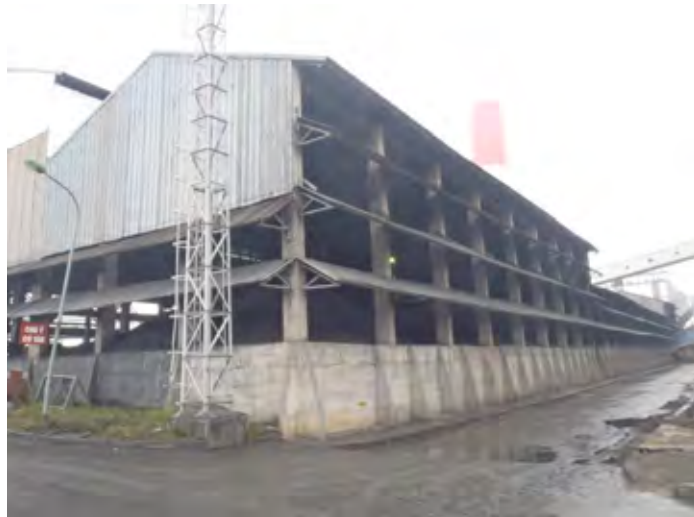
Hình 3.3-6 Kho trữ than trong nhà của tổ máy Uông Bí số 5, 6

Kho trữ than trong nhà dùng cho tổ máy Uông Bí số 5, 6 có trữ lượng 20,000 tấn (Hình 3.3-6).

Lượng than đang được cất trữ ở cả 2 kho đều có tỉ lệ chất bốc thấp, ít có khả năng thất thoát năng lượng do phát nhiệt tự nhiên. Kho trữ than trong nhà có tường bao và có thể tránh được sự xâm nhập của nước mưa từ tòa nhà bên cạnh.

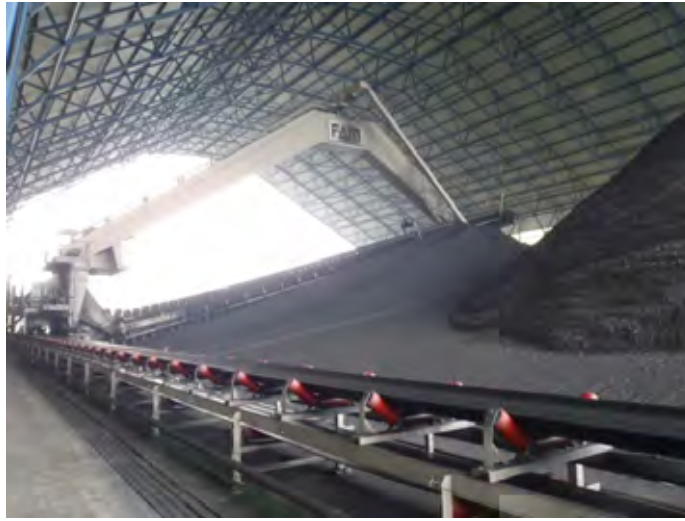
Hình 3.3-9 Băng tải của kho trữ than

Tổ máy Uông Bí số 5, 6 cũng giống như tổ máy số 7 đều có hệ thống vận chuyển trực tiếp từ tàu vận chuyển (từ băng tải nhập than đến boong ke), hệ thống tiếp nhận (từ băng tải nhập đến kho trữ than) và hệ thống vận chuyển than (từ kho trữ than đến boong ke) (Hình 3.3-9, Hình 3.3-10). Hệ thống của tổ máy Uông Bí số 5, 6 không kết nối với tổ máy Uông Bí số 7 mà hoạt động độc lập.

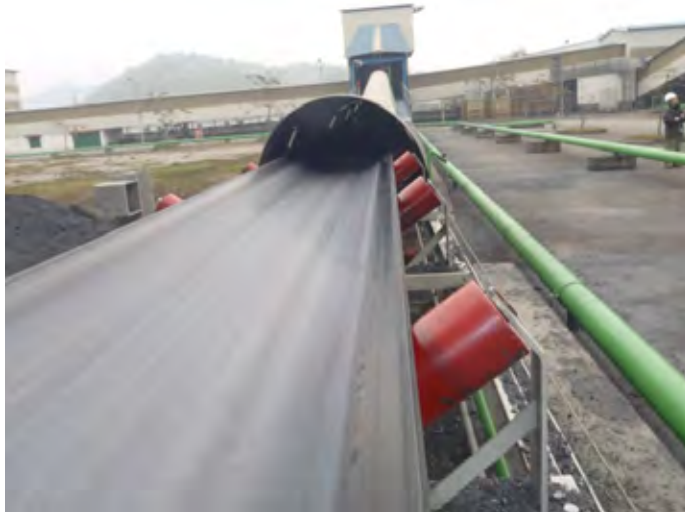
Hình 3.3-10 Băng tải vận chuyển than

Băng tải của tổ máy số 7 là băng tải mới chưa thấy xuất hiện một tổn thương nào trên bề mặt. Băng tải được lắp đặt trong nhà, biện pháp chống nước mưa đã được thực hiện.

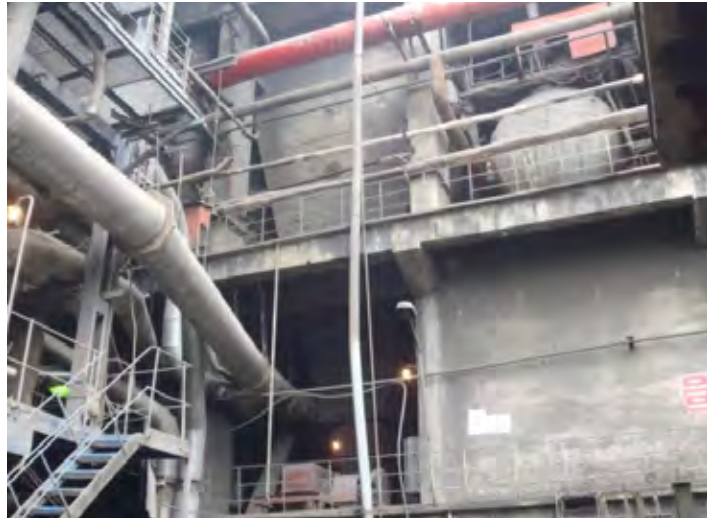
Hình 3.3-11 Boong ke than của tổ máy Uông Bí số 5, 6

Boong ke của tổ máy Ưông Bí số 5, 6 được lắp đặt 2 chiếc cho mỗi lò hơi, thể tích của 1 boong ke là  $200\text{m}^3$  (Hình 3.3-11). Có 1 boong ke phụ phía sau tấm chắn phân loại than với dung lượng  $140\text{m}^3$ .

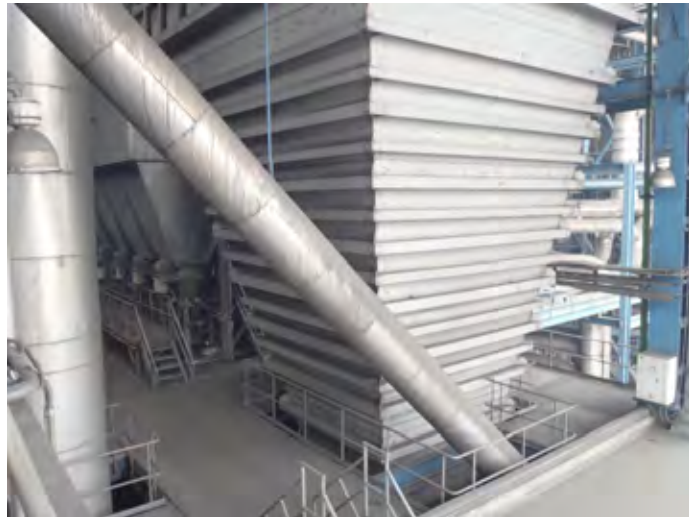
Hình 3.3-12 Boong ke than của tổ máy Uông Bí số 7

Boong ke của tổ máy Ưông Bí số 7 gồm có 2 chiếc, dung tích mỗi chiếc là  $400\text{m}^3$  (Hình 3.3-12). Có 1 boong ke phụ phía sau tấm chắn phân loại than với dung lượng  $300\text{m}^3$  (Hình 3.3-13).

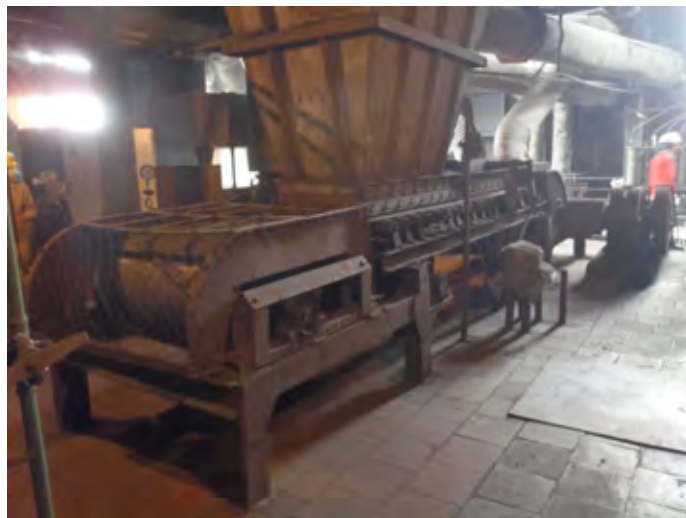
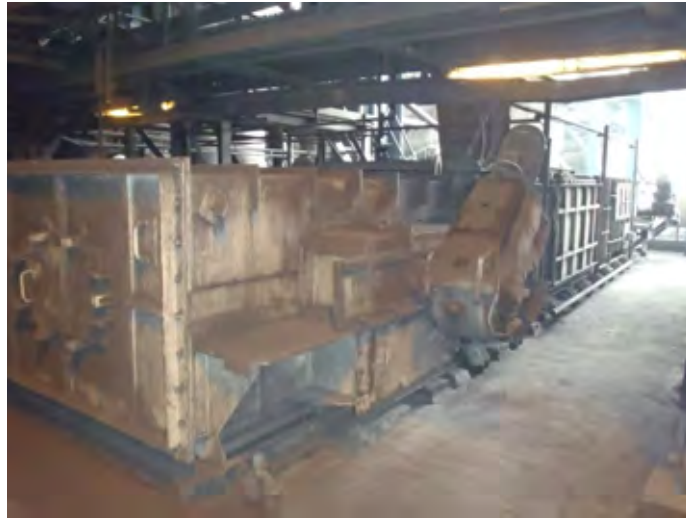
Tổ máy Uông Bí số 5, 6 cũng như tổ máy Uông Bí số 7 đều được trang bị băng tải cấp liệu ở cửa ra các boong ke (Hình 3.3-14, Hình 3.3-15). Điều chỉnh tốc độ của băng tải cấp liệu để điều chỉnh lượng cung cấp than.
