## 2. Giới thiệu nhà máy nhiệt điện Phả Lại

## 2.2 Thông số kỹ thuật của các máy chính trong nhà máy phát điện Phả Lại

## 2.3 Khái quát và đặc trưng của hệ thống

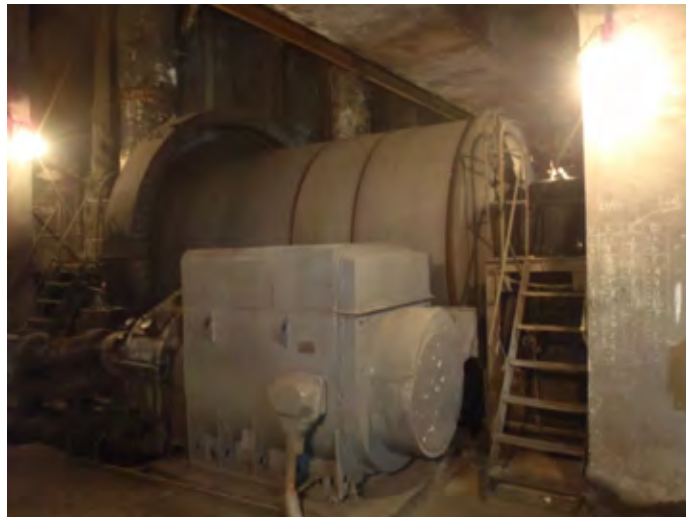
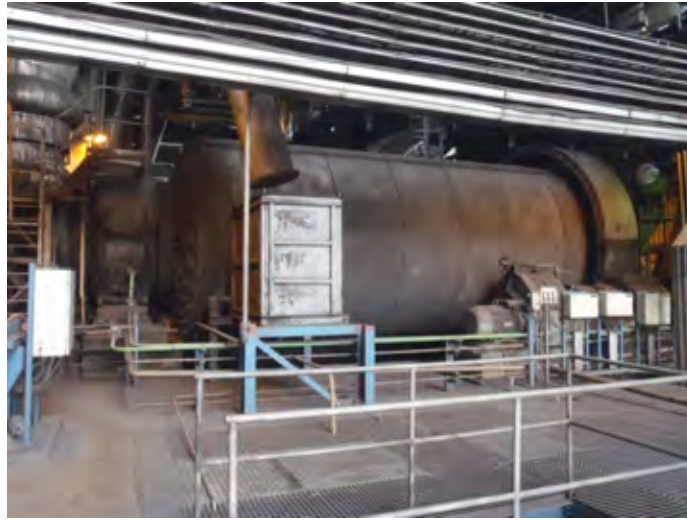
Tổ máy Uông Bí số 5, 6 cũng như tổ máy Uông Bí số 7 đều được trang bị máy nghiền than dạng ống, mỗi lò hơi được trang bị 2 máy nghiền (Hình 3.3-16, Hình 3.3-17). Quay thùng chứa bên trong có nhiều bi bằng thép và than trong đó sẽ được đập nhỏ. Máy nghiền của tổ máy Uông Bí số 5, 6 có công suất 380 kW, chứa khoảng 28 tấn bi thép. Máy nghiền của tổ máy Uông Bí số 7 có công suất 1,600 kW, chứa khoảng 93 tấn bi thép. Kích thước các hạt than sau khi nghiền là khoảng 90  $\mu\text{m}$ . Có nhận thấy sự mài mòn của các ống phun than ở cửa vào máy nghiền, hiện đang khắc phục bằng thay thế bộ phận hoặc hàn sửa chữa.

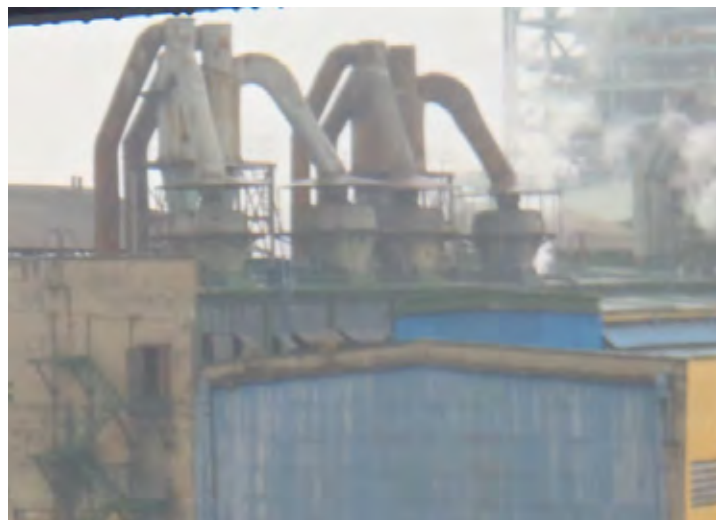
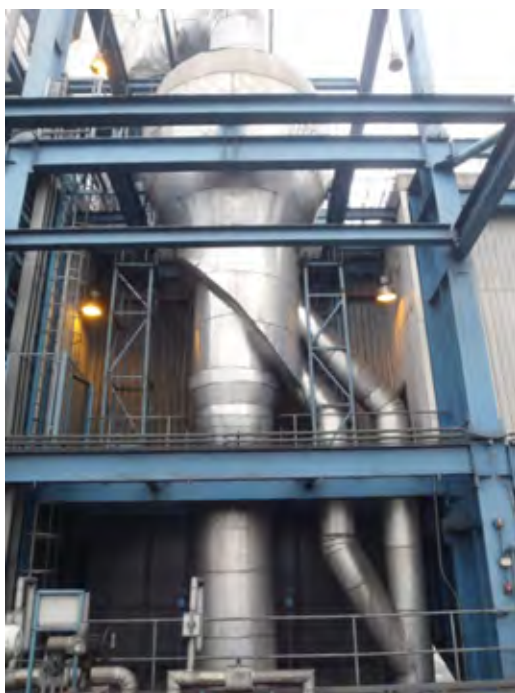
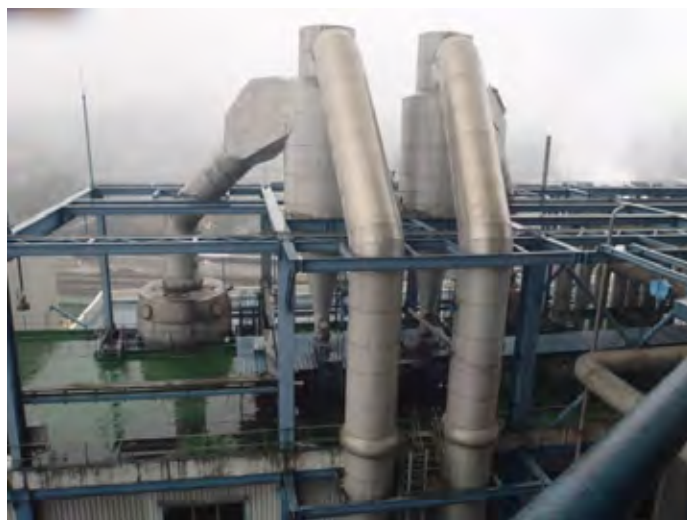
Máy tách và máy phân ly các hạt than đã được đập nhỏ theo kích thước của hạt than. Tổ máy Uông Bí số 5, 6 cũng giống như tổ máy Uông Bí số 7 đều được trang bị ống phun than (ống nhiên liệu), máy phân tách than bột (máy tách) và máy tách bột than ly tâm (máy phân ly cyclone) (Hình 3.3-18, Hình 3.3-19, Hình 3.3-20). Hạt than thô được phân loại bằng máy tách sẽ được chuyển vào máy nghiền 1 lần nữa, hạt than thô được phân loại bằng máy phân ly cyclone sẽ được chuyển sang lò đốt điện, các hạt mịn sẽ được chuyển sang lò chéo góc. Tại cửa vào của buồng ke phụ phía sau bộ lọc cyclone sẽ được lấy mẫu 2 giờ 1 lần để đo độ nhỏ mịn của than.

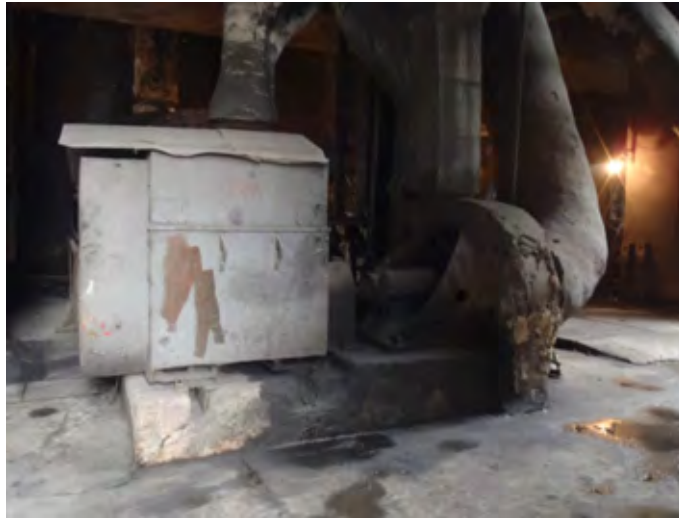
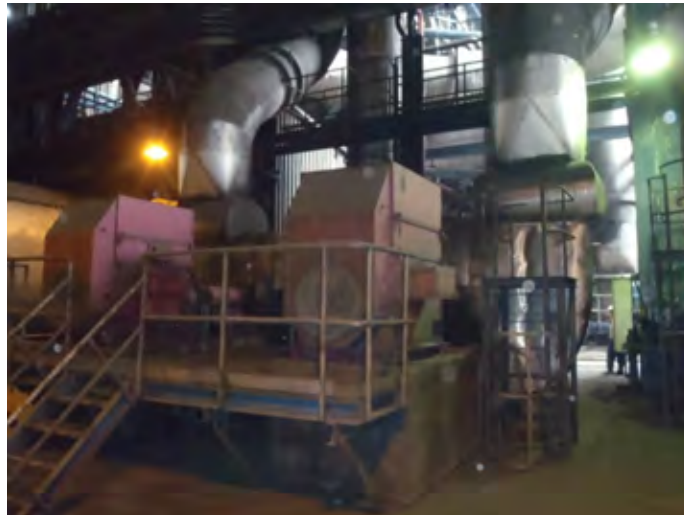
Máy cấp bột than cung cấp bột than đã được phân loại bằng máy phân ly cyclone vào buồng ke phụ, máy nghiền than, hoặc lò hơi. Nơi chuyển đến của bột than được chọn tùy theo tình trạng vận hành của lò hơi. Tổ máy Uông Bí số 5, 6 cũng giống như tổ máy Uông Bí số 7 đều được trang bị 2 máy cấp than bột cho mỗi lò hơi. (Hình 3.3-21, Hình 3.3-22).

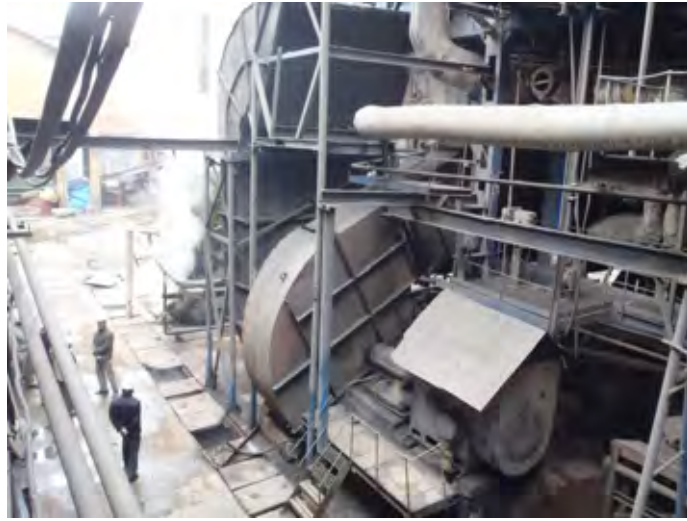
Hình 3.3-23 Quạt thông gió đẩy ở tổ máy Uông Bí số 5, 6

Quạt thông gió đẩy (FDF) cung cấp lượng không khí cần thiết cho quá trình đốt cháy của nhiên liệu vào trong lò hơi.

Tổ máy Uông Bí số 5, 6 được trang bị 2 quạt ly tâm cho mỗi tổ máy (Hình 3.3-23).

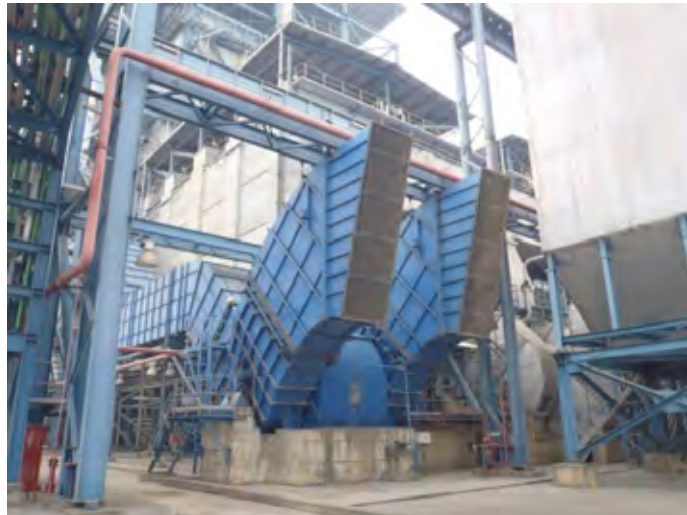
Hình 3.3-24 Quạt thông gió đẩy ở tổ máy Uông Bí số 7

Tổ máy Uông Bí số 7 được trang bị 2 quạt ly tâm (Hình 3.3-24).

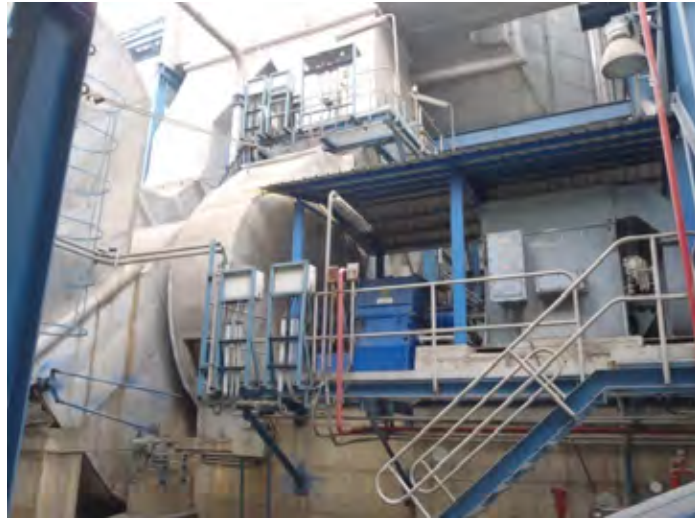
Hình 3.3-25 Quạt đẩy không khí sơ cấp ở tổ máy Uông Bí số 7

Tổ máy Uông Bí số 7 được trang bị 4 quạt (Hình 3.3-25).

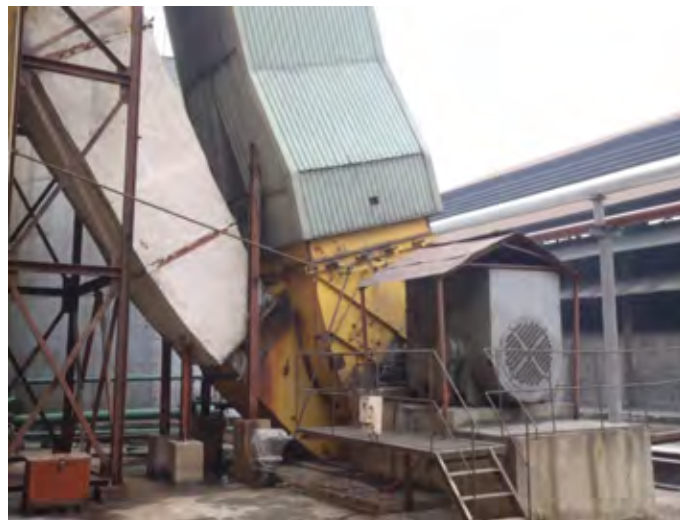
Hình 3.3-26 Quạt hút ở tổ máy Uông Bí số 5, 6

Quạt hút (IDF) chuyển khí thải đến ống khói.

Tổ máy Uông Bí số 5, 6 được trang bị 1 quạt ly tâm cho mỗi tổ máy (Hình 3.3-26).

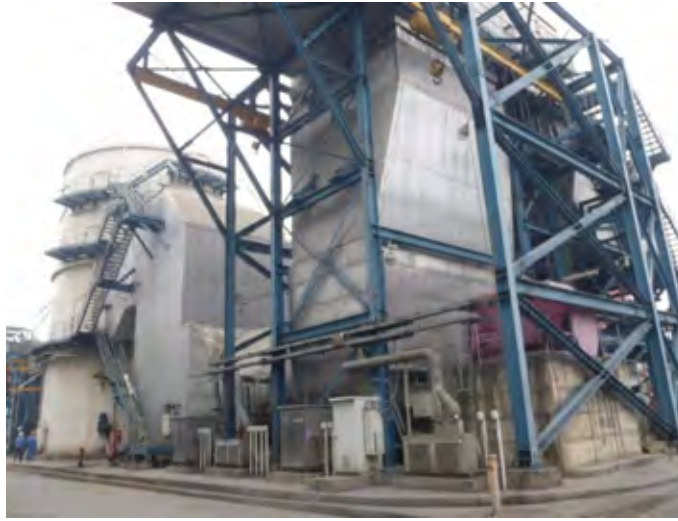
Hình 3.3-27 Quạt hút ở tổ máy Uông Bí số 7

Tổ máy Uông Bí số 7 được trang bị 2 quạt ly tâm (Hình 3.3-27).

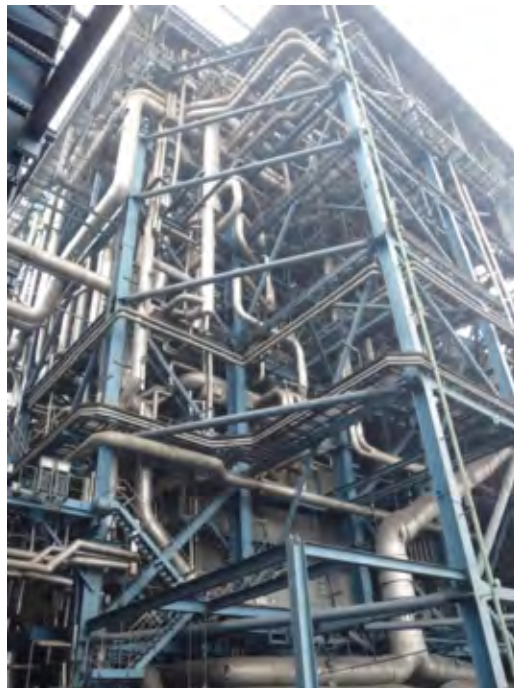
Hình 3.3-28 Bộ sấy không khí tổ máy Uông Bí số 7

Bộ sấy không khí (AH) hấp thụ nhiệt của khí đốt và làm nóng không khí dùng cho nhiên liệu. Tổ máy Uông Bí số 5, 6 cũng giống như tổ máy số 7 với bộ sấy không khí AH sử dụng kết cấu dạng ống. (Hình 3.3-28).

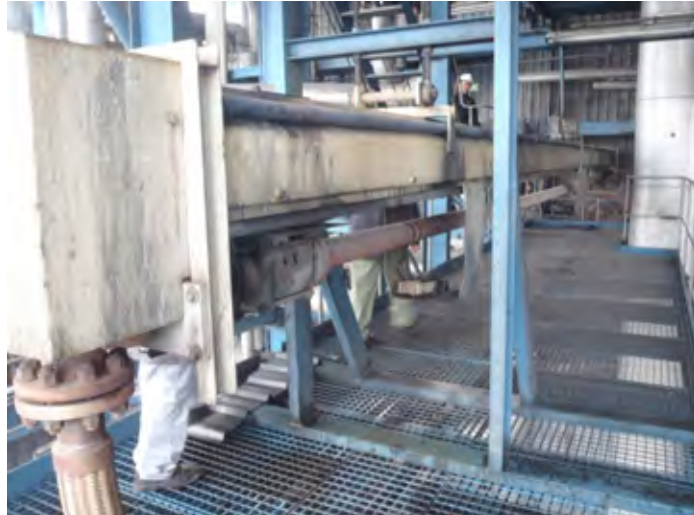
Tại tổ máy Uông Bí số 7 đã được trang bị máy thổi muối than kiểu xoay và cố định, tuy nhiên có phát sinh sự ăn mòn thành ống do hơi nước phun vào. (Hình 3.3-29, Hình 3.3-30).

Hình 3.3-29 Quạt thổi muối than kiểu xoay ở tổ máy Uông Bí số 7

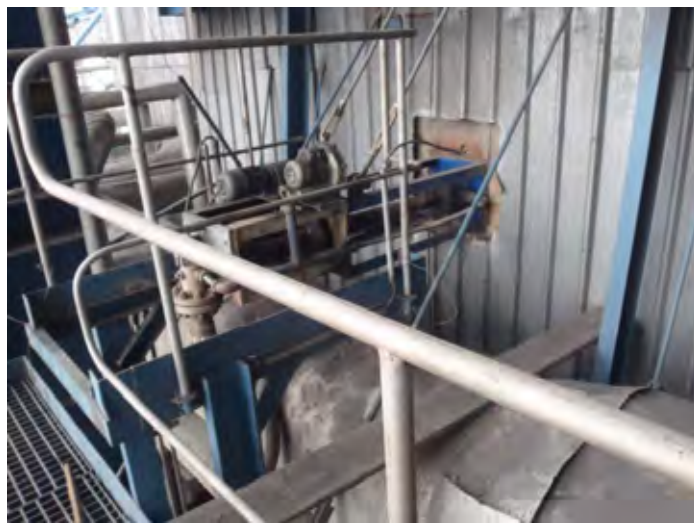
Hình 3.3-30 Cơ cấu cố định ở tổ máy Uông Bí số 7

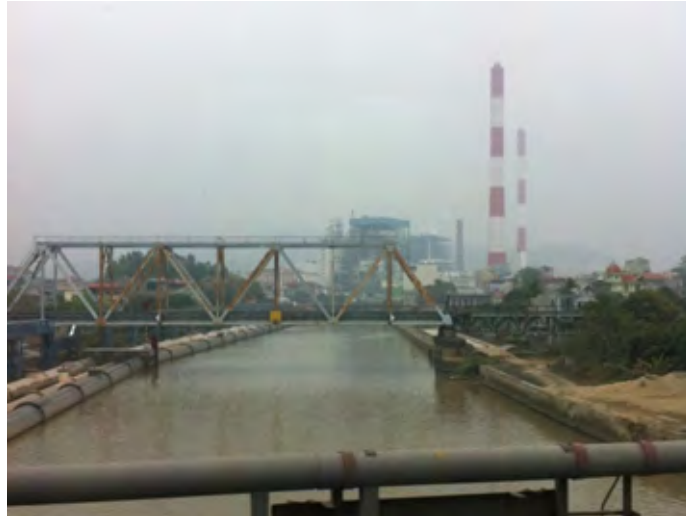
Hình 3.3-31 Đường ống nước tới nhà máy phát điện  
(phía trái ảnh, chạy dọc bờ sông có các đường ống nước)

Nhà máy lấy nước từ sông Bạch Đằng. Cửa cấp nước và máy bơm cách nhà máy khoảng 1.7km, cấp nước cho nhà máy bằng hệ thống ống được lắp đặt dọc theo bờ sông (Hình 3.3-31). Tại cửa nạp có rất nhiều bình nhựa, nilong, vỏ hộp rỗng, mẫu gỗ đang trôi nổi (Hình 2.3-29). Để loại bỏ những dị vật này cần trang bị các lưới chắn, tổ máy Uông Bí số 5, 6 đã lắp đặt 2 lưới chắn dạng quay (Hình 3.3-32). Lưới thanh chắn không được lắp đặt.

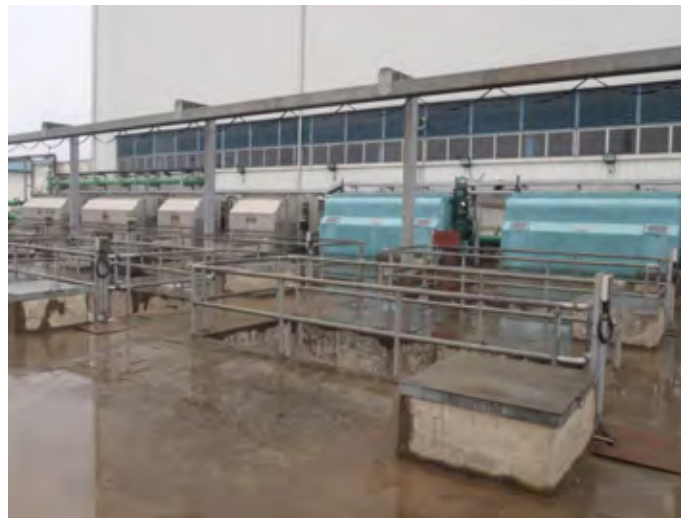
Hình 3.3-32 Lưới chắn dạng quay  
(bên trái ảnh có 2 lưới chắn dùng cho tổ máy số 7, ở giữa là 2 lưới dùng cho tổ máy số 5,6, 2 lưới chắn bên phải màu xanh dùng cho tổ máy số 8 đang được xây dựng )

Tại tổ máy Uông Bí số 7 đã được trang bị 2 lưới chắn dạng quay. Lưới thanh chắn không được lắp đặt (Hình 3.3-32).

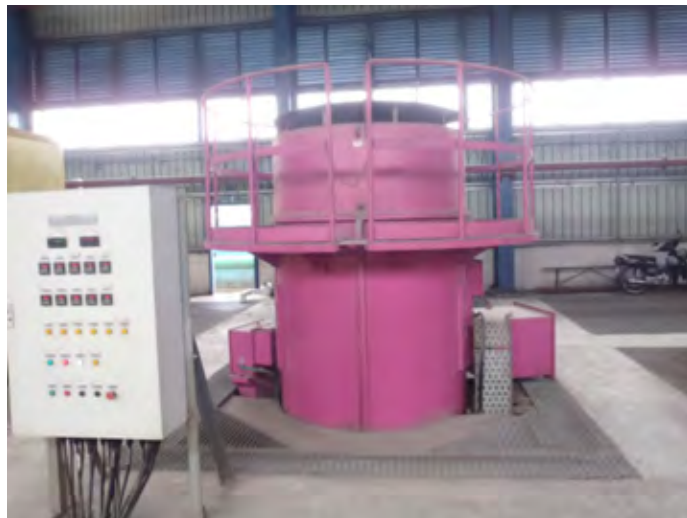
Hình 3.3-34 CWP của tổ máy Uông Bí số 5, 6

Máy bơm nước tuần hoàn (CWP) cung cấp nước làm mát cho bình ngưng, hút nước sông lên từ trong cửa lấy nước.

Máy bơm nước tuần hoàn của tổ máy Uông Bí số 5, 6 theo thiết kế đang được lắp đặt 2 máy bơm (Hình 3.3-33, Hình 3.3-34).

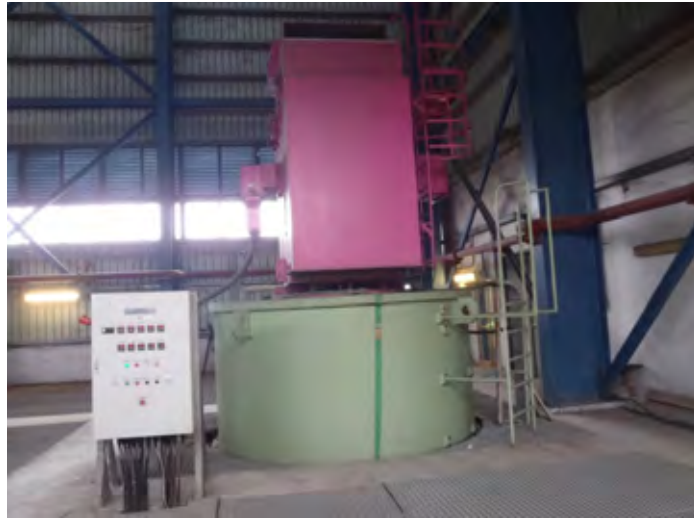
Hình 3.3-35 CWP của tổ máy Uông Bí số 7

Máy bơm nước tuần hoàn tổ máy Uông Bí số 7 được lắp đặt 2 máy bơm nước (Hình 3.3-33, Hình 3.3-35)

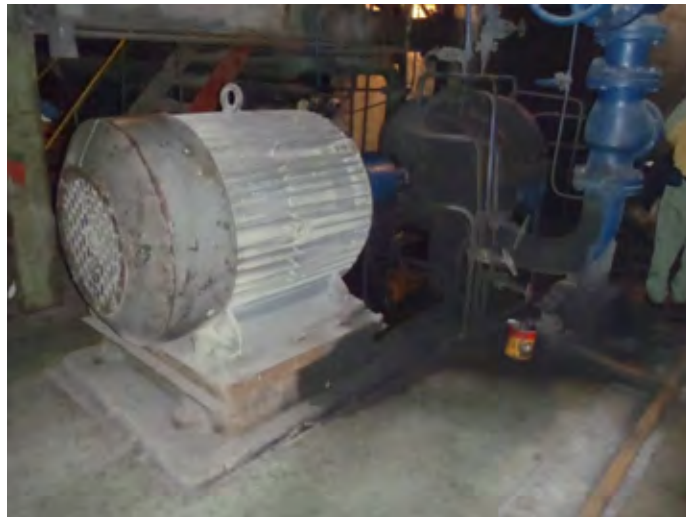
Hình 3.3-36 CP ở tổ máy Uông Bí số 5, 6

Tổ máy Uông Bí số 5, 6 được lắp đặt 2 máy bơm cho mỗi tổ máy (Hình 3.3-36).

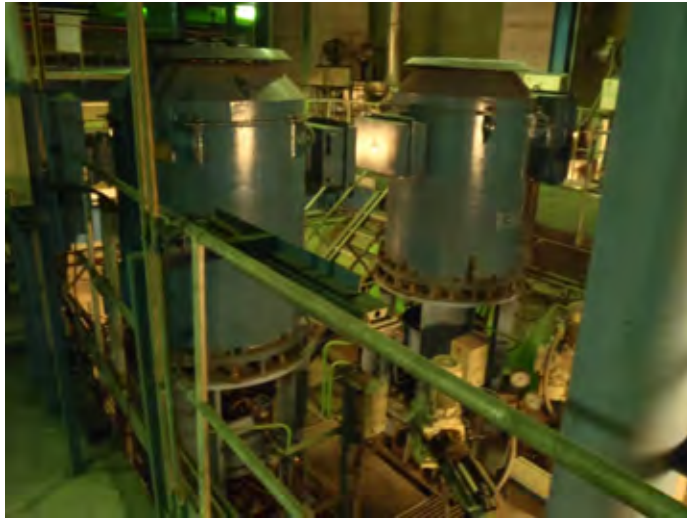
Hình 3.3-37 CP ở tổ máy Uông Bí số 7

Máy bơm nước ngưng tụ của tổ máy Uông Bí số 7 được lắp đặt 2 máy, 1 máy là dự phòng (Hình 3.3-37)

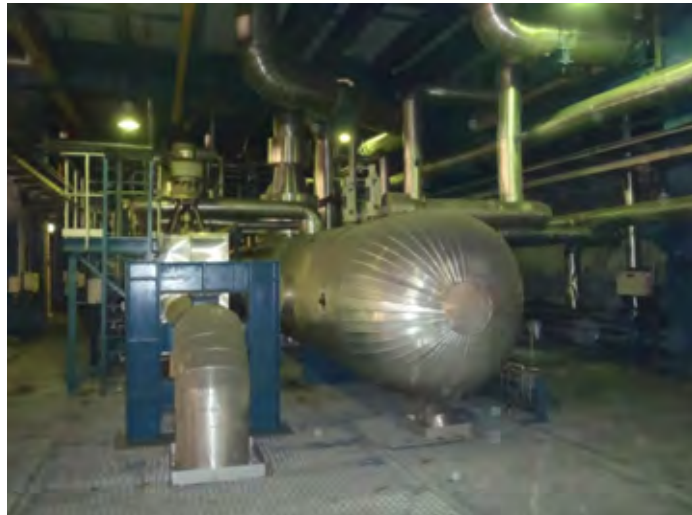
Hình 3.3-38 Bình gia nhiệt nước cấp tổ máy Uông Bí số 7

Máy bơm nước ngưng tụ (CP) hút lượng nước ngưng tụ và chuyển đến bình gia nhiệt cấp nước áp thấp (Hình 3.3-38) và máy khử khí (Hình 3.3-39).

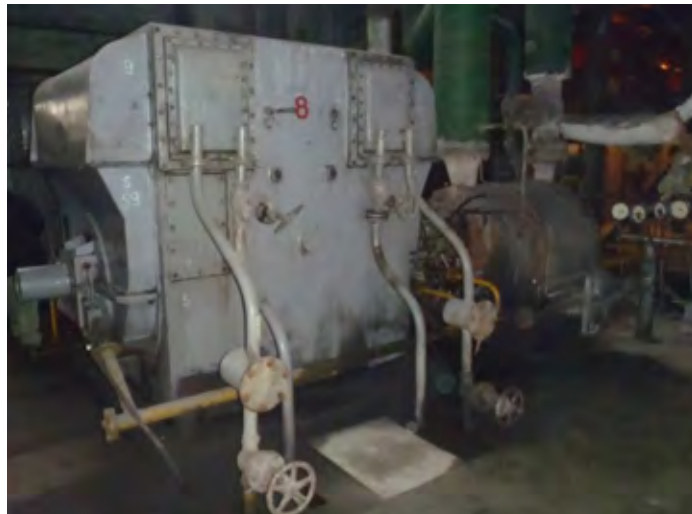
Hình 3.3-40 BFP của tổ máy Uông Bí số 5, 6

Máy bơm cấp nước cho lò hơi (BFP) nâng áp suất của nước cung cấp, đẩy nước vào trong lò hơi.

Máy bơm cấp nước cho lò hơi (BFP) của tổ máy Uông Bí số 5, 6 được lắp đặt 2 máy cho mỗi tổ máy (Hình 3.3-40).

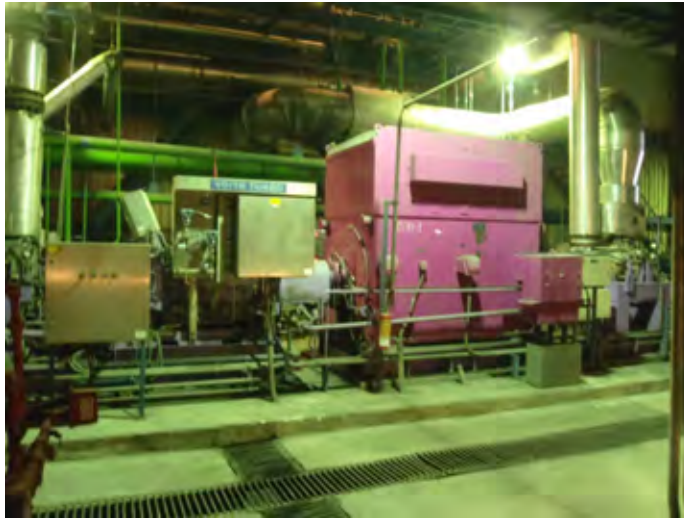
Hình 3.3-41 BFP của tổ máy Uông Bí số 7

Máy bơm cấp nước cho lò hơi của tổ máy Uông Bí số 7 được lắp đặt 2 máy, 1 máy là để dự phòng (Hình 3.3-41).

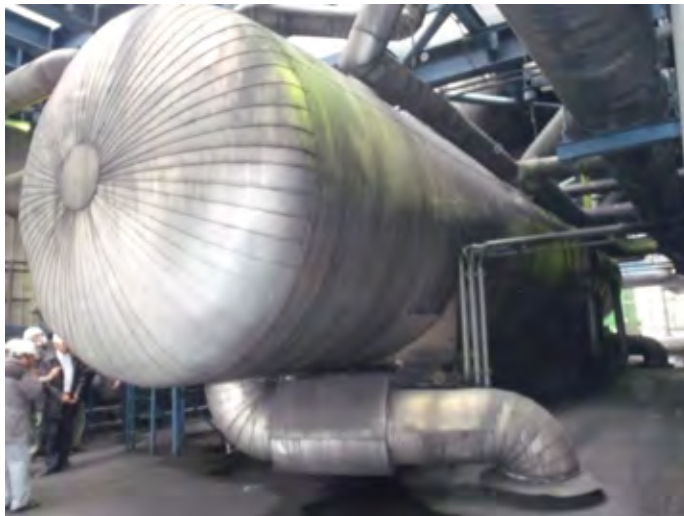
Hình 3.3-42 Bao hơi ở tổ máy Uông Bí số 7

Tổ máy Uông Bí số 5, 6 cũng giống như tổ máy Uông Bí số 7 đều lắp đặt bao hơi ở phía trên lò hơi, tách hơi nước ra khỏi nước và đẩy hơi nước ra để phát điện (Hình 3.3-42).

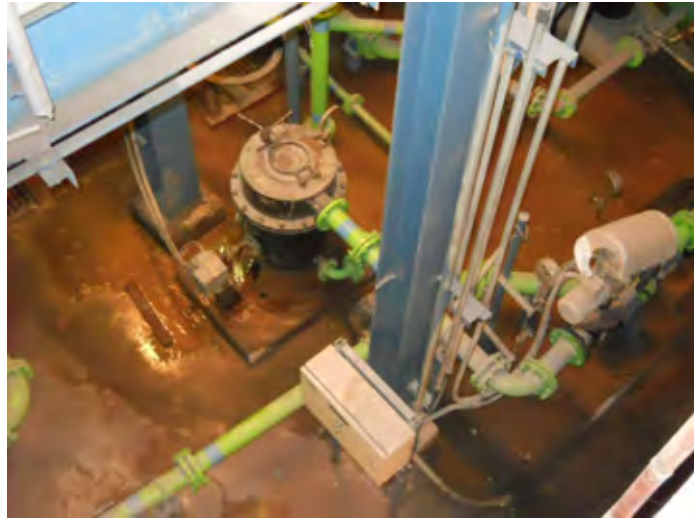
Tổ máy Uông Bí số 7 đã được trang bị, sử dụng bi bằng bột biển để làm sạch. Vật liệu của ống làm mát bình ngưng là titan, được làm sạch hàng ngày (Hình 3.3-43).

Hình 3.3-43 Thiết bị làm sạch bình ngưng ở tổ máy Uông Bí số 7

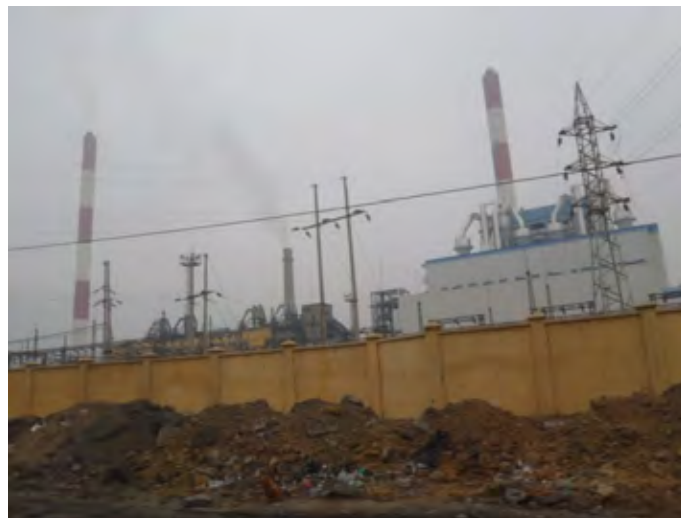
Hình 3.4-1 Ống khói tổ máy Uông Bí số 7 (bên trái ảnh), ống khói tổ máy Uông Bí số 5, 6 (ở giữa) và ống khói đang được xây dựng của tổ máy Uông Bí số 7 (bên phải )

Ống khói của tổ máy Uông Bí số 5, 6 thấp với chiều cao 70m. Tổ máy Uông Bí số 7 có ống khói chiều cao là 200m (Hình 3.4-1).

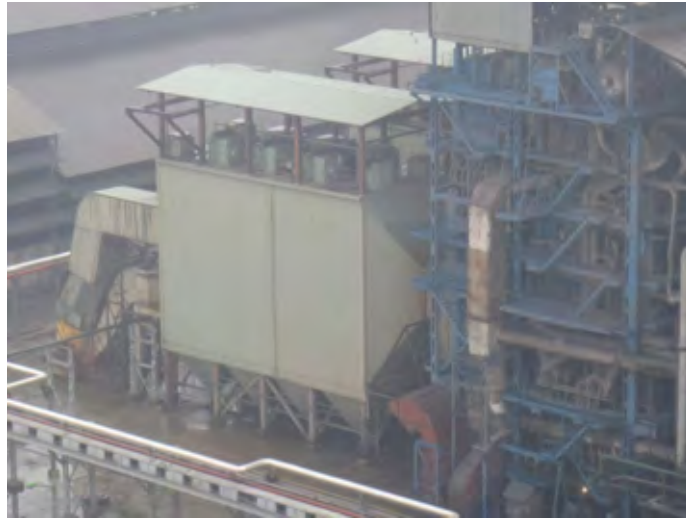
Hình 3.4-2 Máy lọc bụi tĩnh điện ở tổ máy Uông Bí số 5, 6

Tổ máy Uông Bí số 5, 6 cũng giống như tổ máy số 7 đều được lắp đặt máy lọc bụi tĩnh điện (EP) (Hình 3.4-2, Hình 3.4-3). Máy lọc bụi tĩnh điện của tổ máy Uông Bí số 5, 6 đã được lắp đặt thêm trong khoảng thời gian từ 2004 đến 2005.

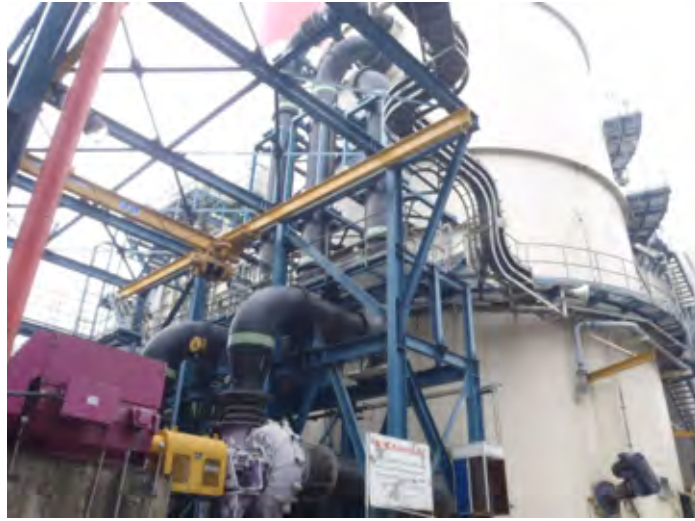
Tổ máy Uông Bí số 7 đã được lắp đặt thiết bị khử lưu huỳnh (Hình 3.4-4).

Hình 3.4-4 Thiết bị khử lưu huỳnh ở tổ máy Ung Bí số 7

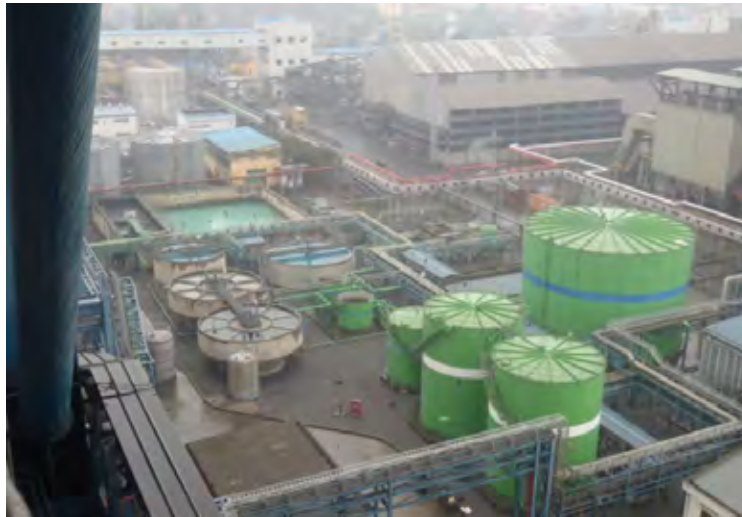
Các thiết bị xử lý nguồn nước thải ra từ nhà máy phát điện, nước thải có chứa lưu huỳnh, nước thải có chứa dầu và nước thải sinh hoạt cũng đã được lắp đặt (Hình 3.4-5). Lượng nhu cầu oxy hóa học của nước xử lý, nồng độ ion hydro, chất rắn phù du thường xuyên được kiểm soát và đã đạt theo tiêu chuẩn quốc gia về xả thải của Việt Nam.

Hình 3.4-5 Thiết bị xử lý nước

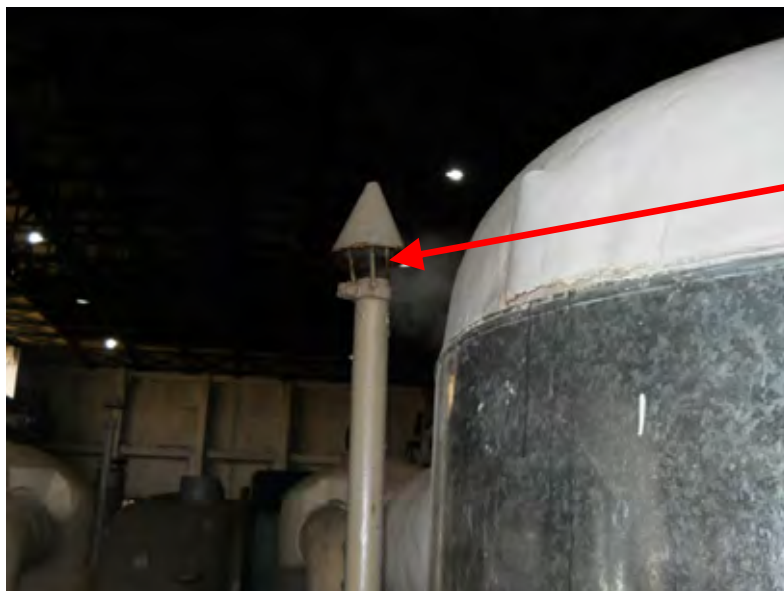
Là các thiết bị đã được sử dụng trên 30 năm nên có thể thấy được sự lão hóa của các thiết bị này, tuy nhiên tình hình thực tế vẫn rất tốt, theo quan sát bên ngoài của các thiết bị có liên quan đến tuabin không thấy có một bất thường nào trên thiết bị. Sự rò rỉ van an toàn bên phần vỏ bảo vệ của tuabin số 4 áp suất 2HTR đã được ghi nhận, tuy nhiên mức độ là nhỏ, khi có cơ hội thích hợp sẽ cho tạm dừng và sửa chữa riêng là sẽ khắc phục được.

Hình 1.5-1 Phần cao áp 2HTR

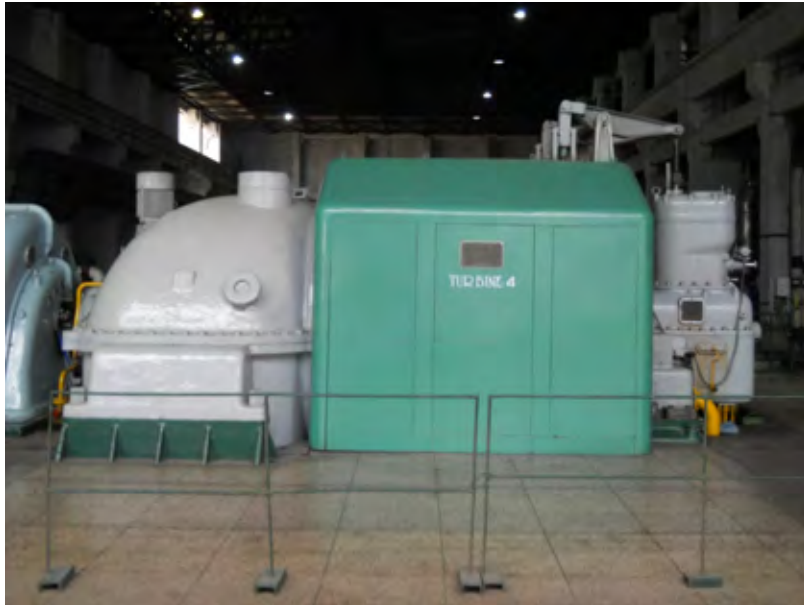
Từ năm 2000 đến năm 2002 ở Tuabin chính đã thực hiện thay thế sửa chữa tầng 12 của cánh động. Nguyên nhân là do ăn mòn cánh. Tầng 11, tầng 10 cũng đã được mua về, đang tiến hành thay thế. Các cánh khác vẫn chưa có sửa chữa như hàn hay có yêu cầu phải thay thế. Lượng bắt chặn vào cánh tuabin cũng chưa được báo cáo nhiều. Ghi chép về chi tiết của tình trạng ăn mòn cũng không được đưa ra. Khe hở giữa phạm vi ngoài của tấm chắn và tấm màng ở thành ngoài, khe hở giữa trục quay và vành bảo vệ đã được ghi chép lại và được quản lý trong giá trị cho phép.

Hình 1.5-2 Tuabin chính

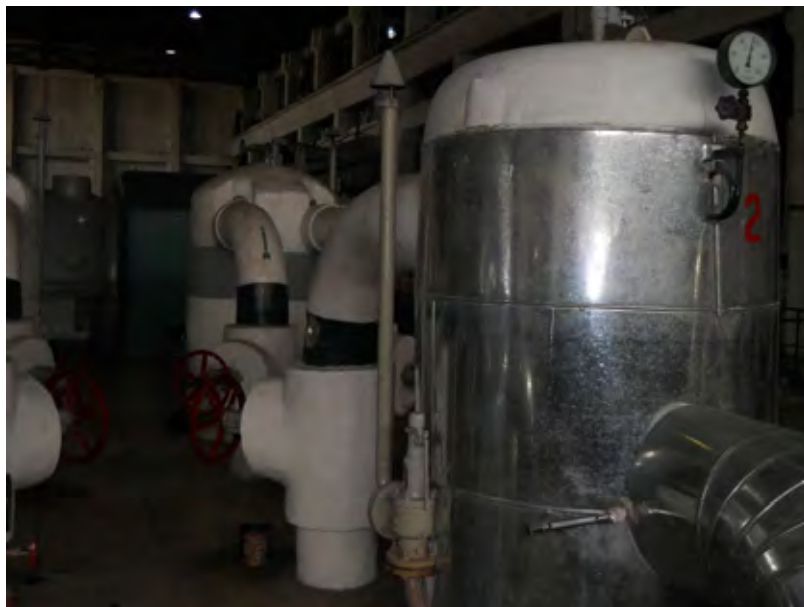
Từ năm 2001 đến năm 2005 Bộ gia nhiệt nước cấp cao áp (số 1, số 2) đã được thay thế ống mành. Trước khi thay mới, các thiết bị đó đã có rò rỉ ở phần hàn của bộ phận ống và rò rỉ ở ống mành. Công tác nút ống chưa được thực hiện. Việc bảo dưỡng dự phòng trước hiện tượng rò rỉ trên ống mành của bộ gia nhiệt nước cấp chưa được sử dụng mà tiến hành bảo dưỡng khi có sự cố xảy ra. Việc làm sạch ống cũng chưa được thực hiện.

Hình 1.5-3 Bộ gia nhiệt nước cấp

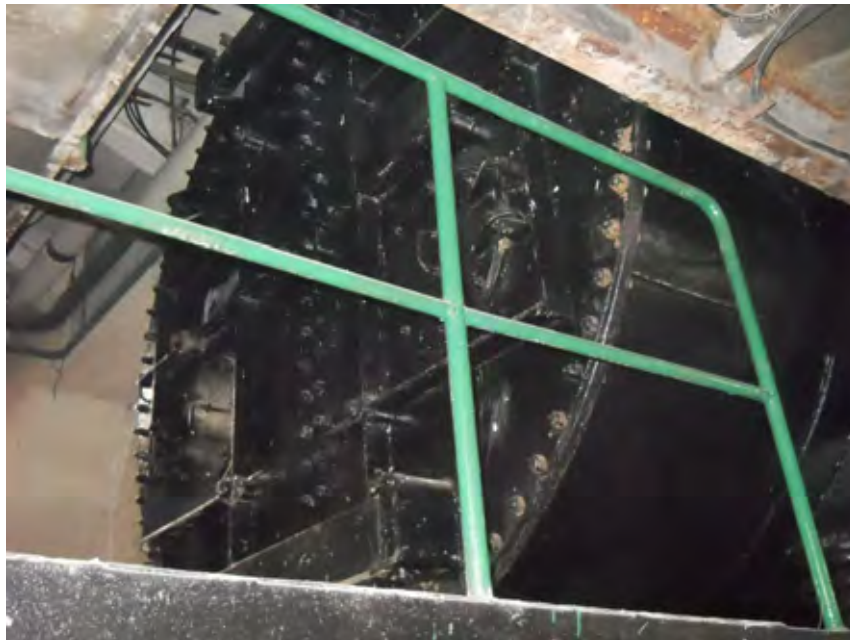
phải nút ống nên từ năm 2005 đến năm 2010 đã lần lượt thay thế bằng ống đồng niken. Sau đó vào tháng 8/2010 tổ máy số 4 đã 1 lần bị rò rỉ ống mảnh. Việc lấy nước của nhà máy nhiệt điện Ninh Bình là lấy từ sông tuy nhiên vào mùa hè nhiệt độ của nước sẽ tăng lên (khoảng 37°C), thêm vào đó đường kính của ống cấp nước lại nhỏ, dù có tăng thêm số máy bơm CWP để dự phòng thêm, thì cũng vẫn gặp trở ngại về giới hạn áp lực thành ống, nên không thể tăng đủ lưu lượng nước cho nước tuần hoàn, kết quả là giá trị chân không của bình ngưng giảm và không đảm bảo đủ công suất quy định (CWP gồm 4 máy với 2 máy công suất 800kW, 2 máy 520kW. Vận hành 1 máy 800kW + 1 máy 520kW hoặc 2 máy 520kW, không có trường hợp vận hành toàn bộ máy) Tuy nhiên, khoảng thời gian của mùa hè thường ngắn, nên không phải áp dụng các biện pháp đặc biệt. Thực hiện phương pháp làm sạch như làm sạch bằng bàn chải cao su, thực hiện kiểm tra định kỳ và 3 tháng 1 lần, tạm dừng để sửa chữa. Biện pháp bảo dưỡng phòng ngừa đối với sự rò rỉ trên ống của bình ngưng vẫn chưa được thực hiện mà tiến hành bảo dưỡng khi có hỏng hóc.

Hình 1.5-4 Bình ngưng

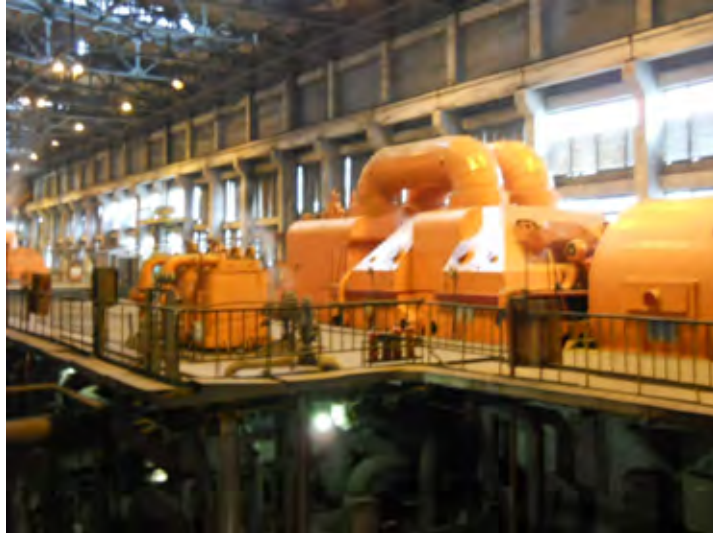
Có các thiết bị đã trải qua gần 30 năm kể từ khi đi vào hoạt động và có thể thấy được sự lão hóa của các thiết bị này. Đã quan sát thấy sự lão hóa trên van, thỉnh thoảng cũng xuất hiện sự rò rỉ hơi nước trên nền đất và trên bộ phận mặt bích,...

Hình 2.5-1 Nhà máy Phả Lại I Tuabin trong nhà

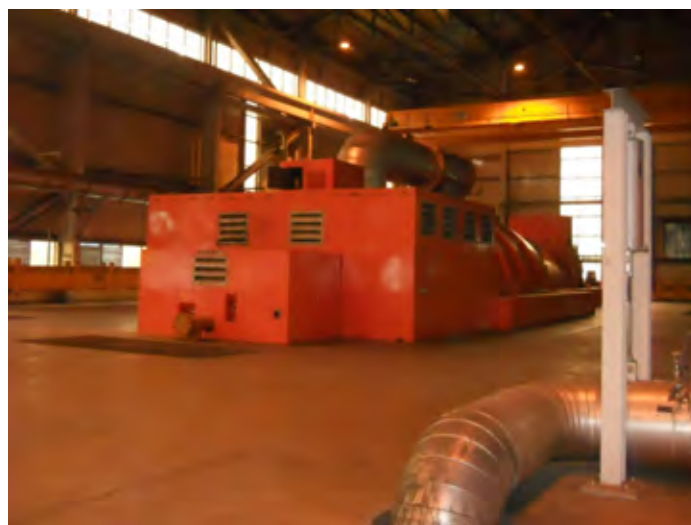
Hình 2.5-2 Nhà máy Phả Lại II Tuabin trong nhà

Sau 10 năm kể từ khi đi vào hoạt động thì các thiết bị vẫn còn tương đối mới, tình trạng của nhà máy cũng đang rất tốt, không tìm thấy các bất thường trên bề mặt thiết bị tuabin. Các thiết bị máy móc đều được xây dựng nhờ dự án ODA của Nhật Bản nên bố trí giống với thiết bị của các nhà máy phát điện ở Nhật Bản.

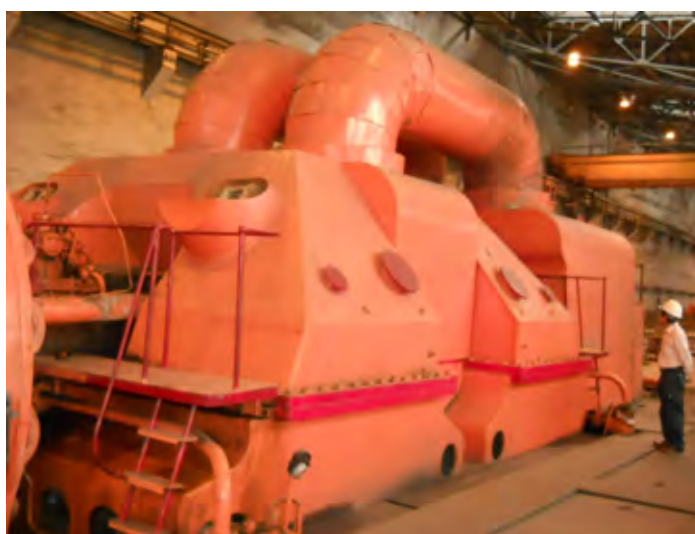
Gioăng phốt ở phần đầu cánh và ở phần tiếp đất của Tuabin chính đã được thay mới, tuy nhiên phần cánh động, cánh tĩnh thì vẫn chưa được sửa chữa. Khi kiểm tra, việc kiểm tra chi tiết sẽ thuê bên ngoài thực hiện, nên không xác nhận được kết quả ghi chép tại nhà máy phát điện. Nhà máy cũng đã tiến hành kiểm tra bằng quan sát các khe hở giữa phần đầu cánh và phần gioăng phốt bộ phận tiếp đất của máy. Tại tầng cánh cuối cùng bên hạ áp số 2 có dấu hiệu hư hỏng phần cánh động và nhà máy đang lập kế hoạch để thay thế. Dù cánh động có bị hư hỏng thì việc vận hành vẫn được tiếp tục. Ở các tổ máy khác cũng đã thấy xuất hiện các vết ăn mòn nên nhà máy đang lập kế hoạch thay thế lần lượt. Có phát hiện các lớp cặn bám trên cánh tuabin.

Hình 2.5-3 Tuabin chính

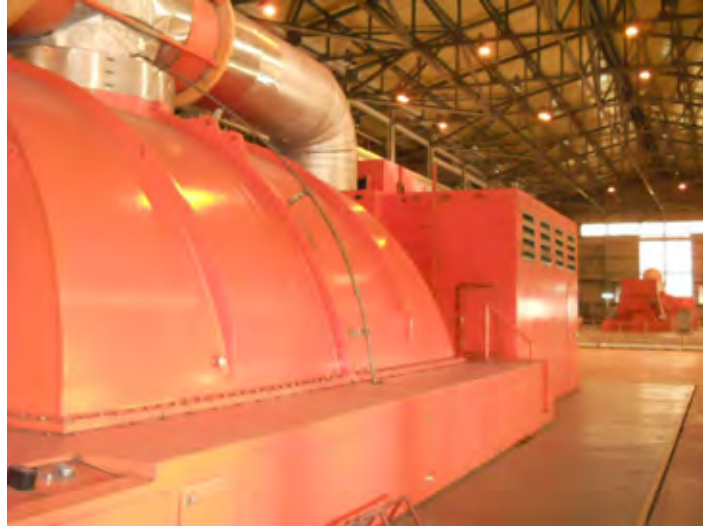
Nhà máy đi vào hoạt động đã được 10 năm, tuy nhiên do nhu cầu cung cấp điện đang trở nên cấp bách nên cho đến nay vẫn chưa thể thực hiện được việc mở kiểm tra tuabin chính. Nhà máy dự định sẽ thực hiện kiểm tra tổng thể vào năm 2009, nhưng trên thực tế đến nay vẫn chưa thực hiện được. Khi kiểm tra nhà máy phát điện phát hiện lượng không khí bị hút vào khá nhiều từ bộ phận sàn phía hạ áp, lần tạm dừng tiếp theo, nhà máy đã có kế hoạch sẽ thực hiện thay thế phần gioăng phốt của máy. Nhà máy đã xác định được lượng khí rò rỉ ra từ trong tuabin, bộ phận cánh, bộ phận gioăng phốt của rotor là tương đối nhiều. Khi kiểm tra cánh hạ áp, các lớp cặn bám trên đó cũng đã được ghi nhận. Có khả năng đã có sự ăn mòn trên cánh động và sự bám cặn trên cánh tĩnh.

Hình 2.5-4 Tuabin chính

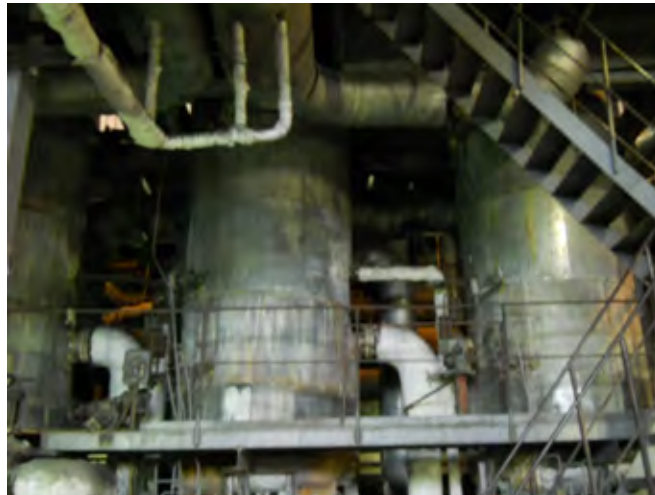
Hình 2.5-5 Nhà máy Phả Lại I Bộ gia nhiệt nước cấp

Việc kiểm tra sửa chữa là thuê công ty bên ngoài, nên việc ghi chép về công tác nút ống không được quản lý tại nhà máy. Ở nhà máy Phả Lại I, theo giải thích của phía nhà máy, việc quản lý độ dày của ống mảnh đã được thực hiện, nhưng đây cũng là nội dung thuê bên ngoài đảm nhận, nên các thông tin chi tiết không cung cấp được. Cách đây 10 năm các ống của phần sấy bên hạ áp đã được thay thế toàn bộ, còn các ống bên cao áp mới được thay thế 1 phần. 2 năm 1 lần thực hiện rửa nước làm sạch bên trong ống khi tiến hành kiểm tra đơn giản (10kg/cm<sup>2</sup>) (nhà máy Phả Lại II chưa tiến hành kiểm tra). Bảo dưỡng dự phòng không được thực hiện mà bảo dưỡng khi có hỏng hóc sự cố.

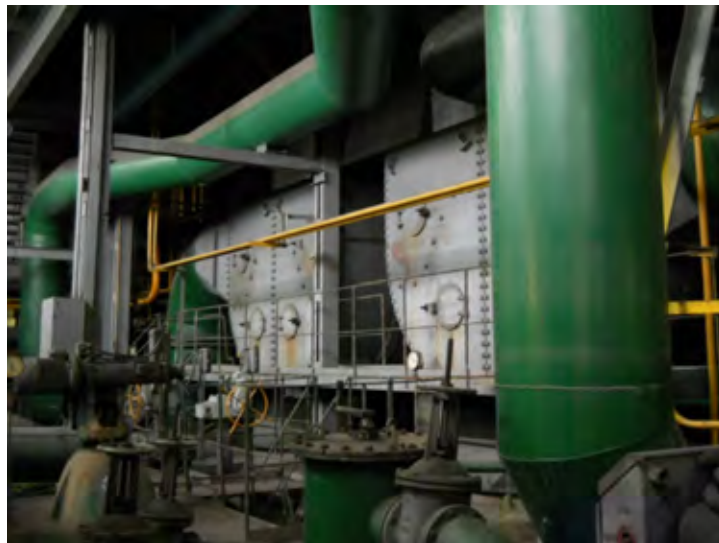
Đối với ống mảnh của bình ngưng, cách đây 10 năm đã được thay thế toàn bộ. Vật liệu thì không thay đổi (ống đồng và nhôm). Trong nhà máy phát điện về tình hình thực hiện nút ống, không xác nhận được thông tin cụ thể. Các thiết bị làm sạch như thiết bị làm sạch bằng bi không được lắp đặt, việc làm sạch ống mảnh thực hiện 2 năm 1 lần bằng bàn chải. Có thể suy đoán rằng độ chân không của bình ngưng đã giảm khá nhiều nhưng vẫn phải vận hành tiếp tục. Bảo dưỡng dự phòng đối với sự rò rỉ trên ống của bình ngưng vẫn chưa được thực hiện mà bảo dưỡng khi có hỏng hóc.

Hình 2.5-6 Bình ngưng

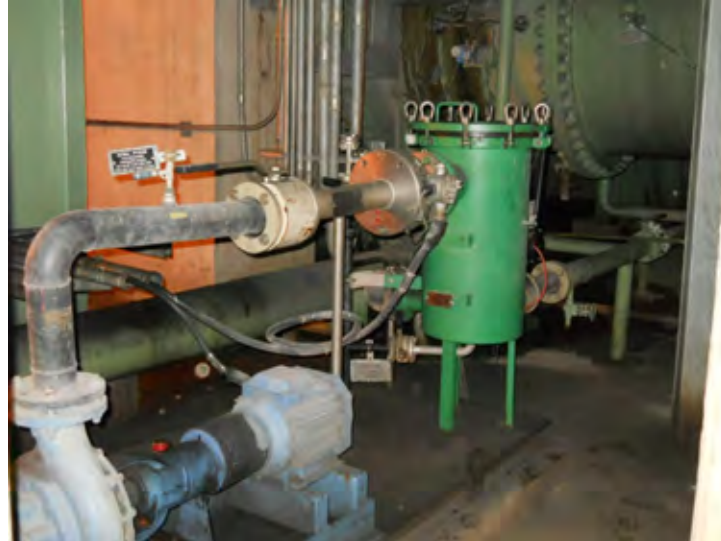
Ống của bình ngưng đang sử dụng vật liệu SUS304, thiết bị vệ sinh bằng bi có được lắp đặt, hàng ngày đều tiến hành vệ sinh. Tuy nhiên việc quản lý kích thước của bi chưa được thực hiện, bi tiếp tục được sử dụng và ngày càng mỏng đi, có tình trạng khi đường kính bi nhỏ đi thì bi tự lọt qua mắt sàng ra ngoài. Việc bảo dưỡng dự phòng cũng chưa được thực hiện, mà bảo dưỡng khi có sự cố.

Hình 2.5-7 Thiết bị vệ sinh sử dụng bi

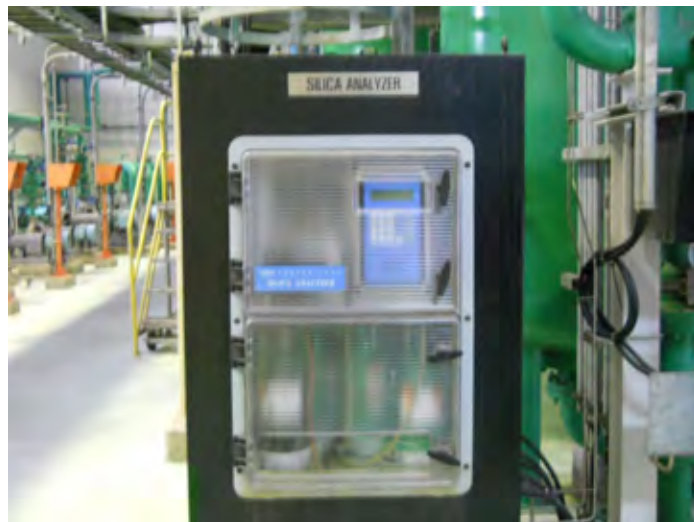
Hình 2.5-8 Thiết bị phân tích silica đang hỏng

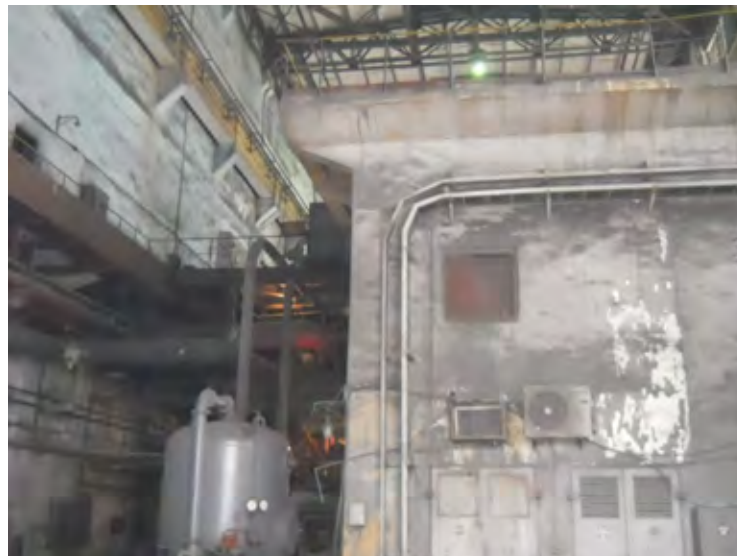
Hình 3.5-1 Máy số 5, 6 của nhà máy Uông Bí Thiết bị của tòa nhà chính (khu vực tuabin)

Là các thiết bị đã trải qua hơn 30 năm kể từ khi đi vào vận hành, tình trạng lão hóa của các thiết bị vẫn đang diễn ra. Có sự rò rỉ hơi nước từ khu vực xung quanh máy gia nhiệt nước cấp, trước tiên phải kể đến là rò rỉ hơi nước từ van, tình hình các thiết bị không được tốt.

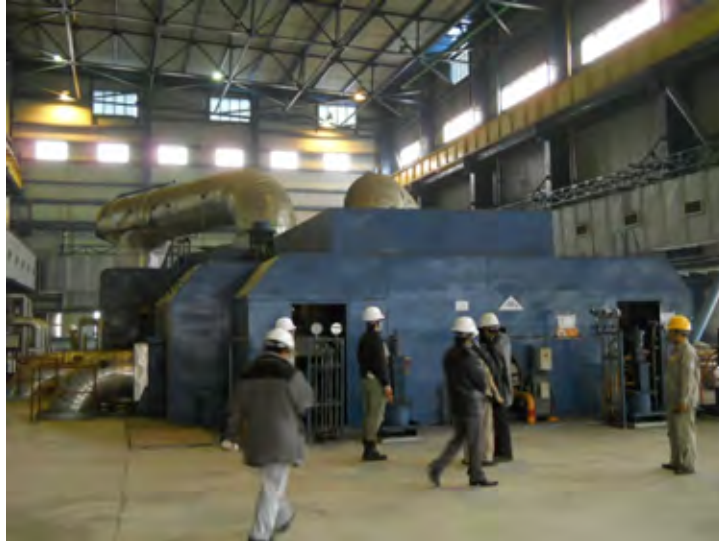
Hình 3.5-2 Tổ máy số 7 nhà máy Uông Bí - Thiết bị chính trong phòng

Sau khi đi vào vận hành vẫn chưa đến 2 năm nên nói chung nhìn từ bên ngoài không thấy có vấn đề gì.

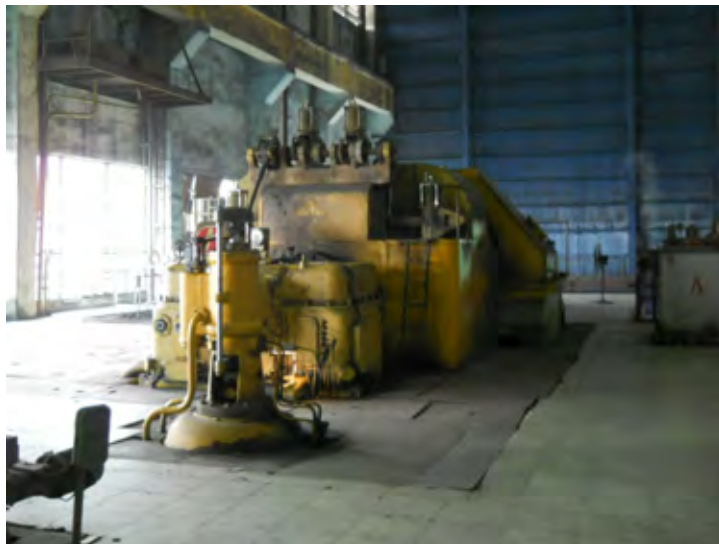
Hình 3.5-3 Tổ máy số 5, 6 nhà máy Uông Bí - Tuabin chính

Tổ máy số 5 đang trong giai đoạn kiểm tra định kỳ. Đã thay thế 1 phần của cánh tĩnh tuy nhiên cũng mất khá nhiều thời gian đặt mua phụ kiện. Năm 2008 đã tiến hành thay thế cánh động tầng 18 của tổ máy số 5. Ngoài ra, vào năm 2000 cũng đã thực hiện thay thế cánh động tầng 22 của tổ máy số 6.

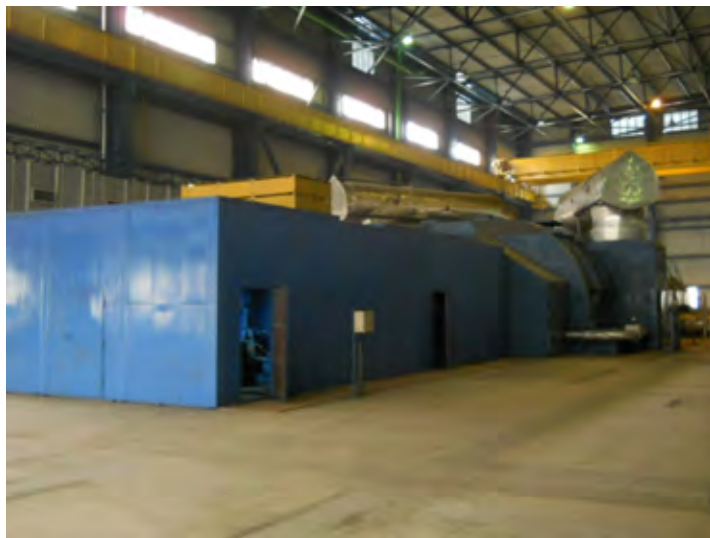
Hình 3.5-4 Tổ máy số 7 nhà máy Uông Bí - Tuabin chính

Khi vận hành rung khá mạnh, có hiện tượng giãn nở nhiệt không đều ở tuabin, tuy nhiên về độ rung, có thể điều chỉnh thời điểm đóng mở van tăng giảm hơi nước và cân bằng để giải quyết, vấn đề về độ giãn nở sẽ xử lý được nếu tuân thủ làm nóng buồng máy theo đúng thiết kế và thực hiện khởi động đúng lịch trình

của máy. Cao áp 17 tầng, trung áp 15 tầng, hạ áp 4 tầng (dòng kép)

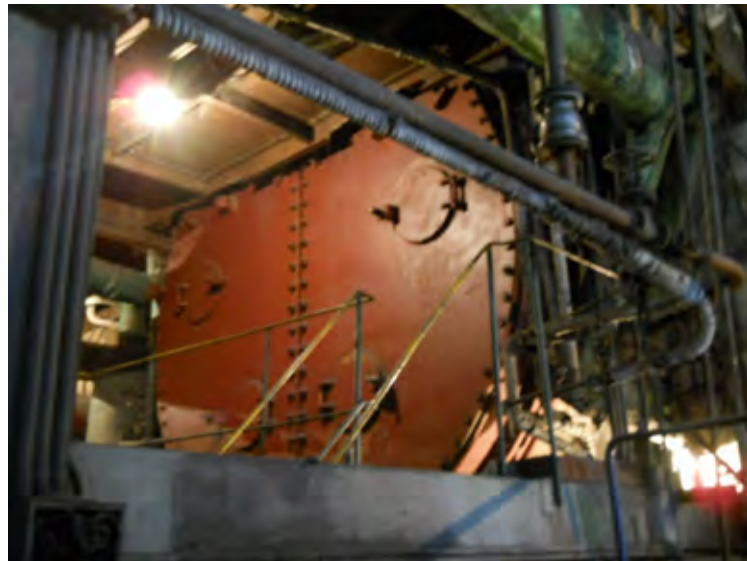
Hình 3.5-6 Tổ máy số 5, 6 nhà máy Uông Bí - Bình ngưng

Đã thực hiện thay thế toàn bộ ống mảnh vào năm 2000 ở tổ máy số 5. Chất liệu là ống đồng vàng. Ở tổ máy số 6 cũng đã từng được thay thế. Việc ghi chép nút ống đã được quản lý, trường hợp vượt qua giá trị

cho phép (12%) thì cũng sẽ thay ống. Trường hợp độ chân không bị suy giảm thì tiến hành rửa ngược vệ sinh. Bảo dưỡng dự phòng vẫn chưa được thực hiện mà tiến hành bảo dưỡng khi có sự cố.

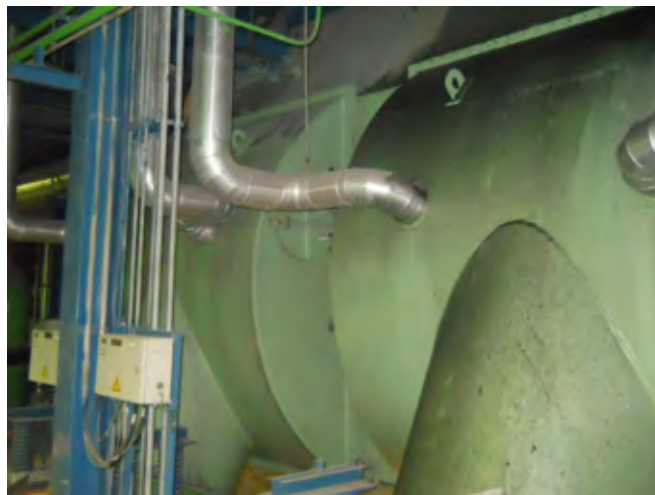
Hình 3.5-7 Tổ máy số 7 nhà máy Uông Bí - Bình ngưng

Đang sử dụng ống titan. Thiết bị vệ sinh bằng bi đã được lắp đặt. Công tác vệ sinh bằng bi được thực hiện hàng ngày. Tuy nhiên việc quản lý kích thước của bi vẫn chưa được thực hiện mà bi vẫn tiếp tục được sử dụng, nhỏ dần đi rồi bị thải ra ngoài.
