## 第6章 閉山計画審査のケーススタディ

### 6.1 閉山計画審査のケーススタディについて

#### 6.1.1 ケーススタディの目的と内容

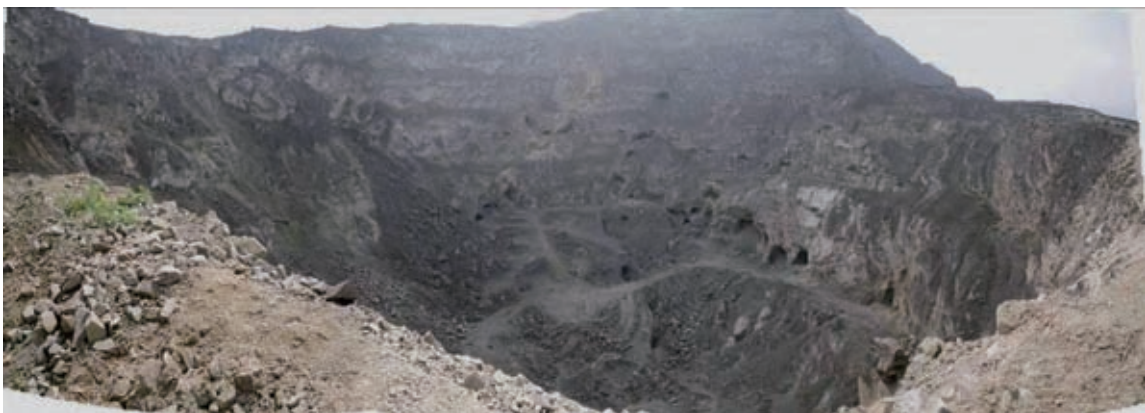
写真 6.1 露天採掘跡地 (Tajo abierto resurreccion) の状況

Condestable 鉱山と Raúl 鉱山は、当初露天採掘を行い、ズリ量の増加に伴い坑道採掘へと移行しており、露天採掘跡の中に坑口が点在している。露天採掘跡に存在する坑口の閉鎖は、露天採掘跡地の閉鎖の方法に合わせて実施されることになるが、現時点では露天採掘跡地の閉鎖方法を検討している段階であった。閉山計画では、ズリ充填法、犬走りの設置とフェンス設置の組み合わせ方法を併記している。閉鎖方法を検討している露天採掘跡地を写真 6.1 に示す。

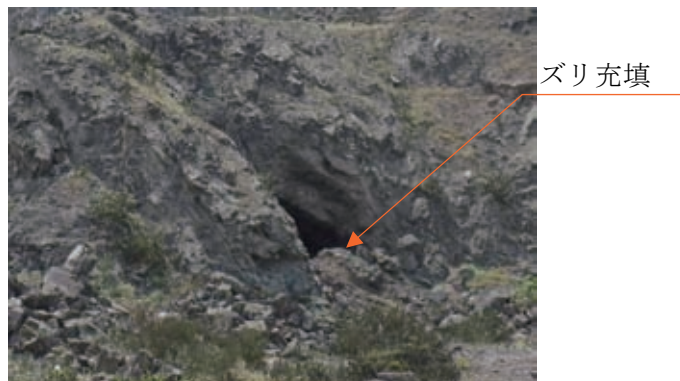
写真 6.2 坑口の閉鎖状況

また、坑口の閉鎖は、ズリ充填により、第三者や動物の侵入を防止する方法を採用しているが、万一の点検用として坑口頂部は空間が設けられている。坑口の閉鎖状況を写真 6.2 に示す。

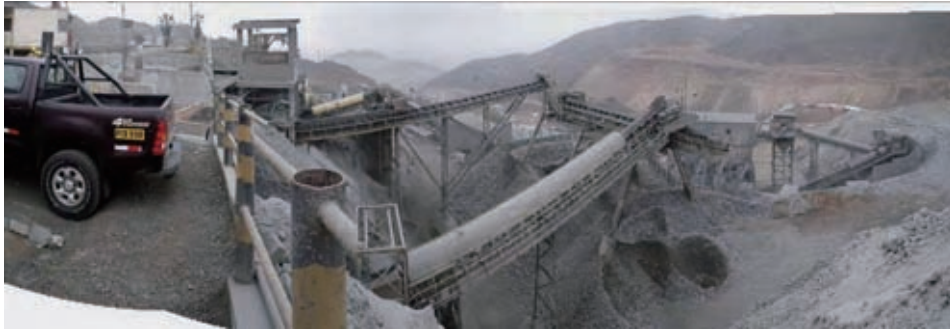
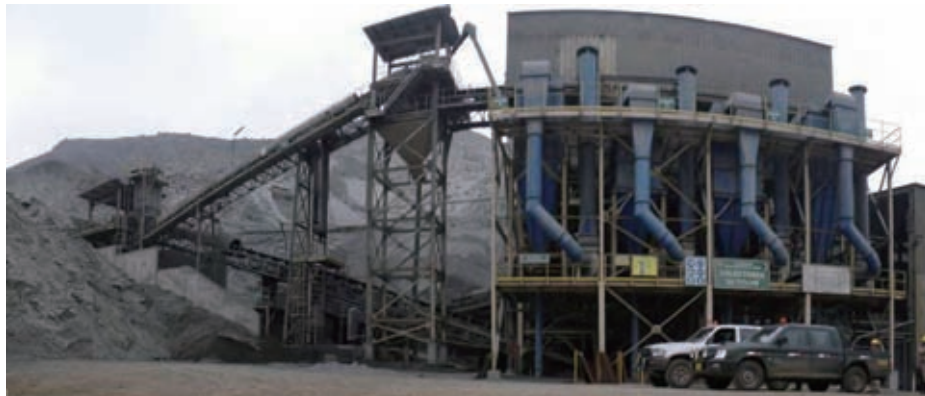
写真 6.4 選鉱プラントの主要設備その 1

鉱石 1t 当たり、新しい井戸水を約 1t 供給されているが、この補給水のほとんどは選鉱廃さいと共に堆積場内に貯留し、一部は蒸発等により失われている。井戸水と廃さい堆積場の浸透水についてパックテストによる水質測定を行ったが、特に問題になるような値は確認されなかった。選鉱プラントは、一次破碎、二次破碎、ミル磨耗、最終スクリーニング（ $\#30\mu\text{m}$ ）を経て浮選設備へ送られている。二次破碎では約 6mm 以下まで破碎するが、飛散する細粒成分を集塵するためバグフィルター式集塵装置を設置している。ミル磨耗で

浮選設備では、酸化カルシウムによる pH 調整 (pH10.3、鉄分が多い時は pH10.6)、銅を回収するための試薬等を添加し、品位約 26% の銅精鉱を回収している。実収率は約 90% である。銅精鉱を回収した後の選鉱ペーストは、シックナーで固液分離され上澄水は再利用される。また、濃縮ペーストは、廃さい堆積場へ移送される。選鉱プラントの主要設備を写真 6.4 と写真 6.5 に示す。

【受入・一次破碎設備】

【二次破碎設備と集塵装置】

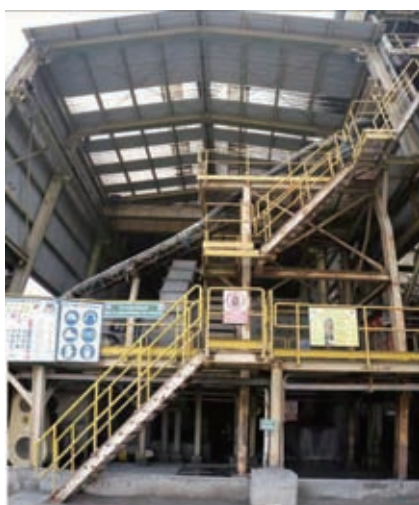
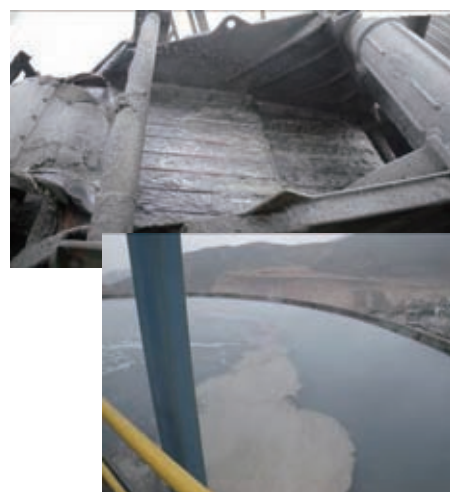
写真 6.5 選鉱プラントの主要設備その 2

は、加水しながらボールミルにより  $70\mu\text{m}$  以下まで鉱石を磨耗処理している。

【磨鉱装置】

【スクリーン装置とシックナー】

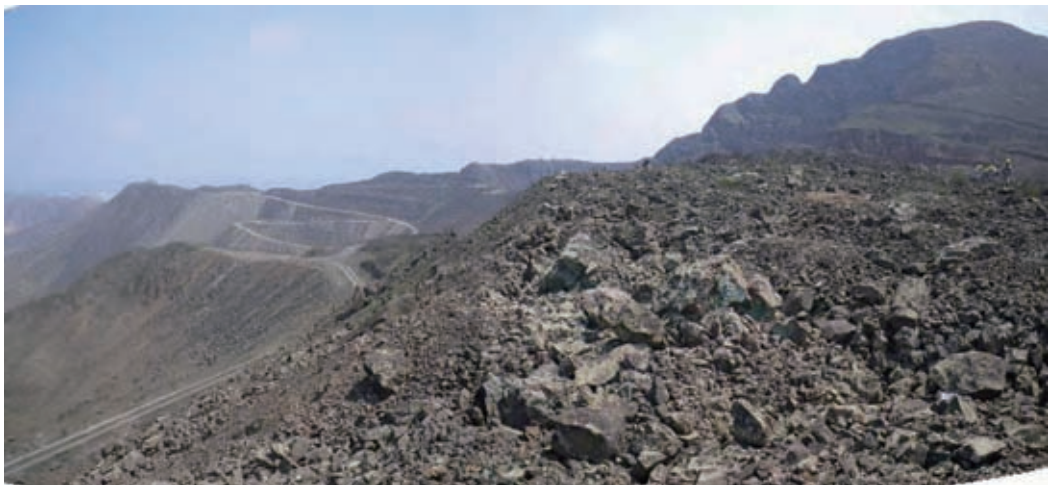
写真 6.6 ズリ捨場の法面の状況

当ズリ捨場の表層の堆積物は、黄鉄鉱の含有が認められる。しかしながら、降雨が少ないことから下流に流出している形跡は確認されなかった。

また、ズリ捨場は、最終閉鎖を考慮して堆積されていないことから、斜面の安定化を図るための法面の修復作業には多大な労力が必要になると考えられる。ズリ捨場の法面の状況を写真 6.6 に示す。

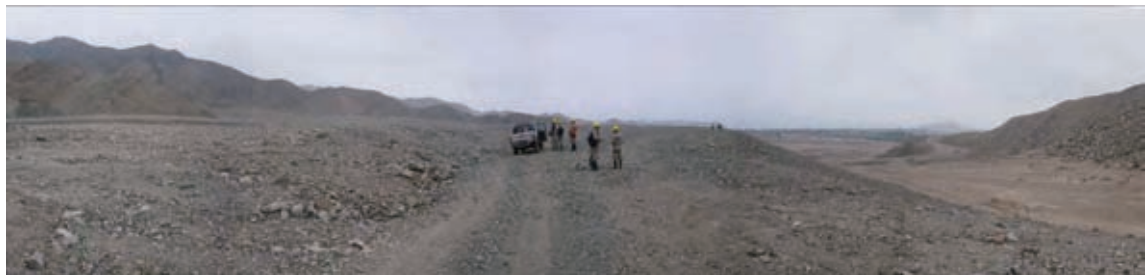
写真 6.7 Raúl 鉱山の Relave-1、2、3、3A のズリによる被覆状況

Raúl 鉱山の Relave-1、2、3、3A の 4 箇所の廃さい堆積場は、隣接していることから纏めて処置している。閉鎖内容は、廃さいの飛散防止を図るため覆土（ズリを使用し、厚さ約 50cm）、降雨時の排水のための暗渠敷設である。なお、使用するズリは酸生成可能性が無い材質のものを使用する。また、当該エリアは、乾燥地帯に位置し植生が存在しないことから、植栽の計画は無い。写真 6.7 にズリによる被覆状況を示す。

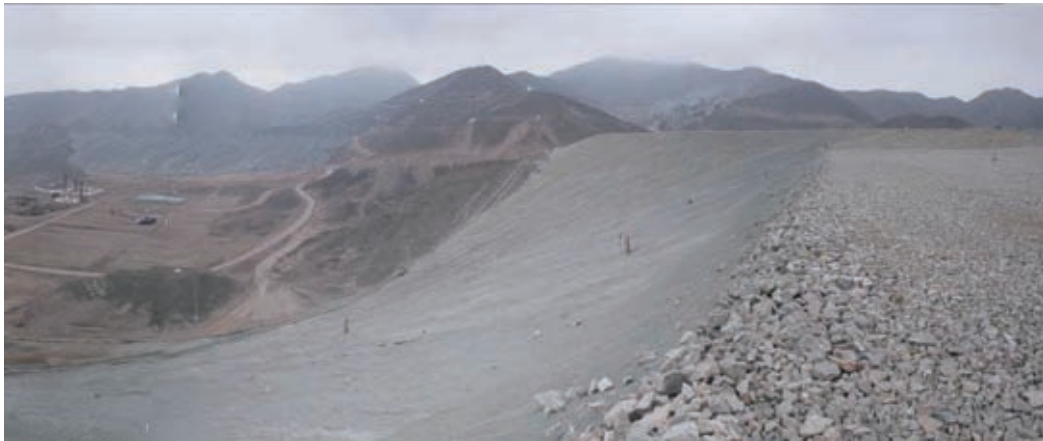
写真 6.8 Condestable 鉱山の No. 2 廃さい堆積場の被覆状況

Condestable 鉱山の No. 2 廃さい堆積場は、廃さいの平坦部分に対して中央部を基点とし法面方向に向けて約 1%以上の勾配を確保できるように成形し、その上に約 50cm 以上の砂利層を被覆し転圧している。また、提体部分の斜面は、将来的には砂利層で被覆する計画であり、現在、提体部から斜面の法尻にかけてピエゾメーターを設置し、浸潤線（地下水位面）を測定している。砂利層の被覆前の浸潤線（地下水位面）の高さは、堆積場底面から+0.5m の高さにあったが、砂利層を敷き詰めたことにより+2m にまで上昇している。しかしながら、浸透水の排出は認められない状況である。砂利層の被覆状況を写真 6.8 に示す。

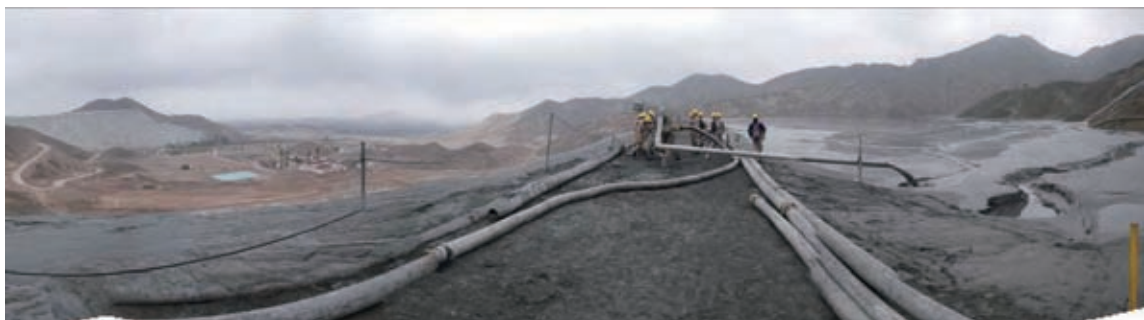
写真 6.9 No. 4 廃さい堆積場の使用状況

Condestable 鉱山の No. 4 廃さい堆積場は、現在使用中である、廃さいペーストをシクナーで固液分離した濃縮ペーストをサイクロンにより細粒と粗粒に分級し、粗粒成分を提体外側、細粒成分を提体内部に排出している。細粒成分を貯留する提体下部は、廃さい細粒による遮水処理を行っている。粗粒成分により築堤された提体下部には、提体内の湿潤線を低下させるための排水暗渠が敷設されている。また、廃さい堆積場用地はボーリングの結果、地下 60m まで帯水層が存在しないことを確認している。廃さいの充填状況を写真 6.9 に示す。

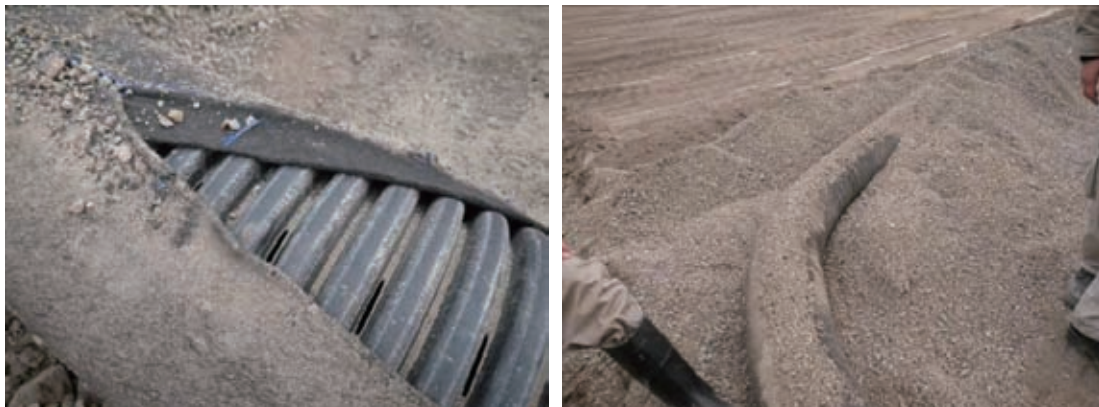
写真 6.10 No. 4 廃さい堆積場の集水設備

提体下部の集水暗渠は、集水スリット付のポリエチレン管を目詰防止用のフィルターで被覆して砂利層に埋設している。集水パイプの構造を写真 6.10 に示す。

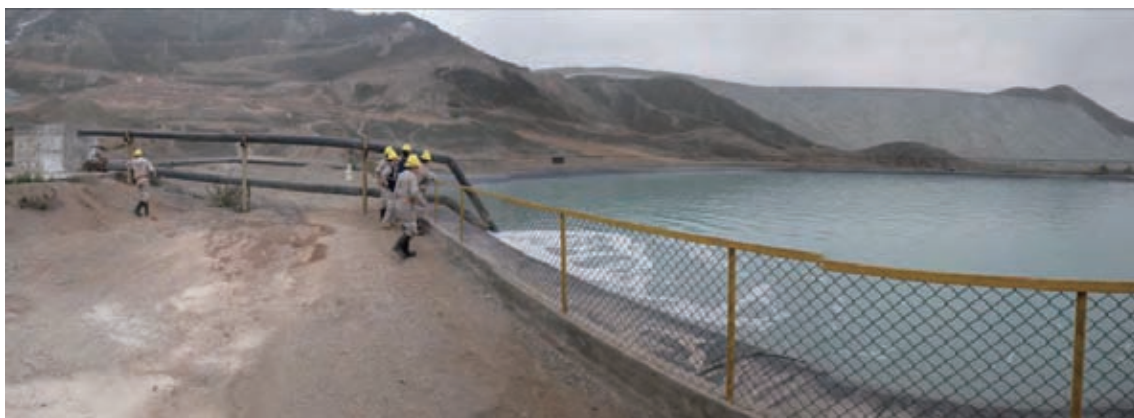
写真 6.11 No. 4 廃さい堆積場浸透水集水池

提体下部に設置された集水設備から集水された浸透水は、一旦浸透水用プールに貯水した後、選鉱用水として再利用されており、系外へ排出する水は認められなかった。また、浸透水用プールは、遮水シートが敷設されていた。浸透水集水池の使用状況を写真 6.11 に示す。

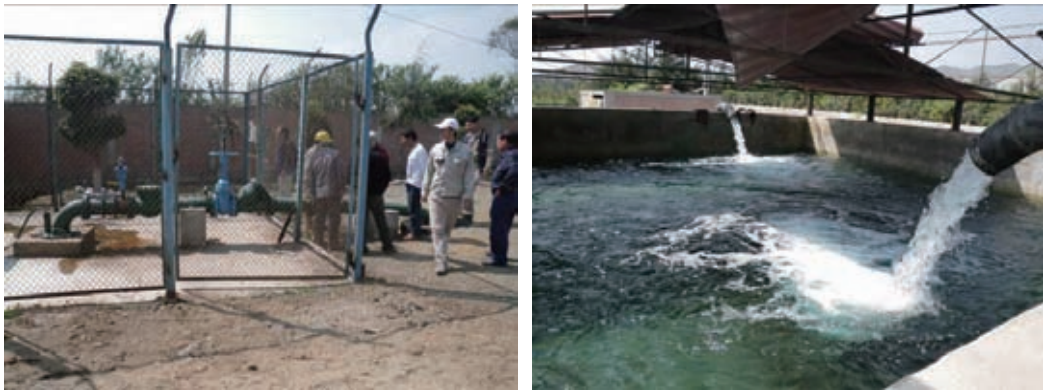
写真 6.12 取水井戸の状況

井戸は約 40m 掘削し、井戸水位は井戸底部より約 +8m である。井戸ポンプにより約 2.3m<sup>3</sup>/分の水量で汲み上げており、井水は無色透明の性状であったが、電気伝導度が約 240mS/m あったことから塩分濃度が高いと考えられる。

また、相当の水量を連続的に汲み上げていることから、近隣の井戸水にも影響を与えていることが懸念され、農業用水の海水化による農地の塩害が懸念される。

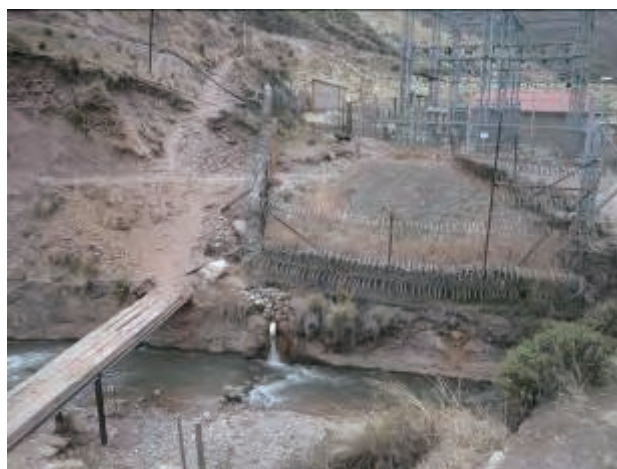
写真 6.13 坑口からの排水状況

坑口の閉鎖は合計 78 箇所を予定しており、鉱山の上部から実施する予定である。閉塞方法は、ズリにより閉鎖する。ただし、排水の認められる坑口は、事前に地化学的評価を実施し、適合する水処理方法により処理を行うことを検討している。坑口からの排水状況を写真 6.13 に示す。

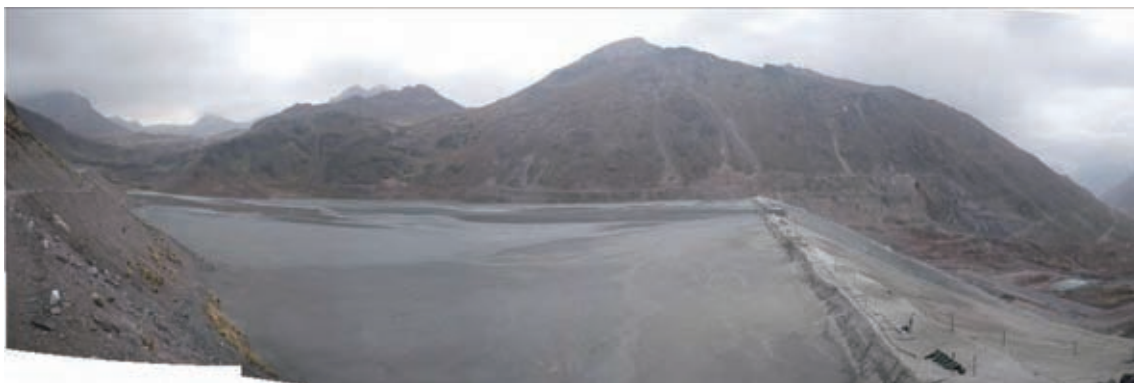
写真 6.14 Chinchán 廃さい堆積場の使用状況

現在、本鉦山で使用している Chinchán 廃さい堆積場は、標高 4,400m、選鉦場の北西 5.5km に位置している。現在、全ての選鉦廃さいは、Chinchán 廃さい堆積場へ流送している。なお、廃さい堆積場の下流部には、浸透水を集水する集水池が設置されており、集水した浸透水は、製鉦場に送水され、選鉦用水として再利用されている。

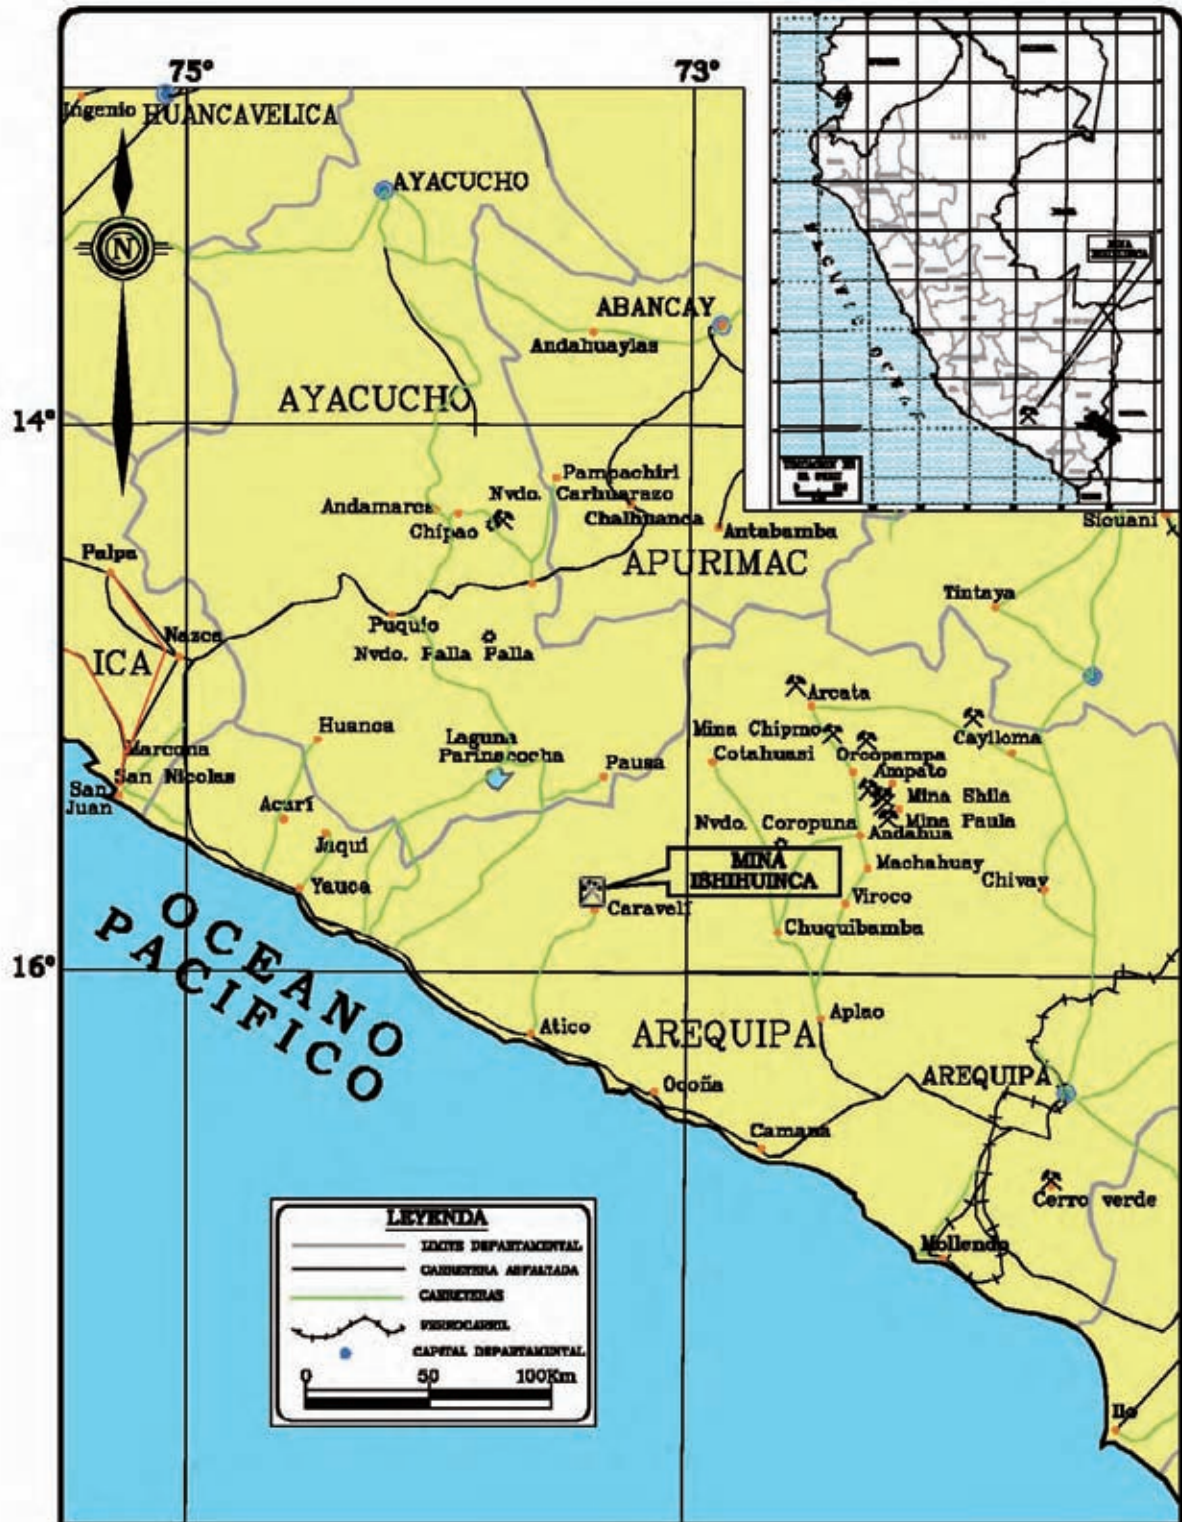
図 6.7 Caraveli 鉱山調査位置図

廃さい堆積場の約1.5km北東の下流には、カラベリ川が流れており、選鉱場からの浸透水による影響が懸念される。鉱山側では、廃さい堆積場からカラベリ側に向かって4カ所

の井戸を設け、水質観測を継続している。過去に、水質の異常が認められたことは無い状況である。また、選鉱設備の周辺2カ所に大気のモニタリングポイントを設け、大気質の観測を実施している。

- ① シアン廃さいを堆積するので、地下水のモニタリング状況を確認し、廃さい堆積場からカラベリ川へ北東方向に向かって、PM2 から PM5 の水質モニタリングを実施していたが、河川の流れ方向（北西⇒南東）に沿って、廃さい堆積場の東側にもモニタリング井戸を追加するのが望ましいと考えられる。
- ② 鉱山全体の水収支が作成されていなかった。また、地下坑道の湧水を鉱業用水として再利用していたが、使用量も把握されていない状況であった。地下湧水量を含め鉱山内で使用する水のバランスシートを作成することが、水の効果的な活用と鉱業廃水に起因する水質汚染を防止するために重要であると考えられる。

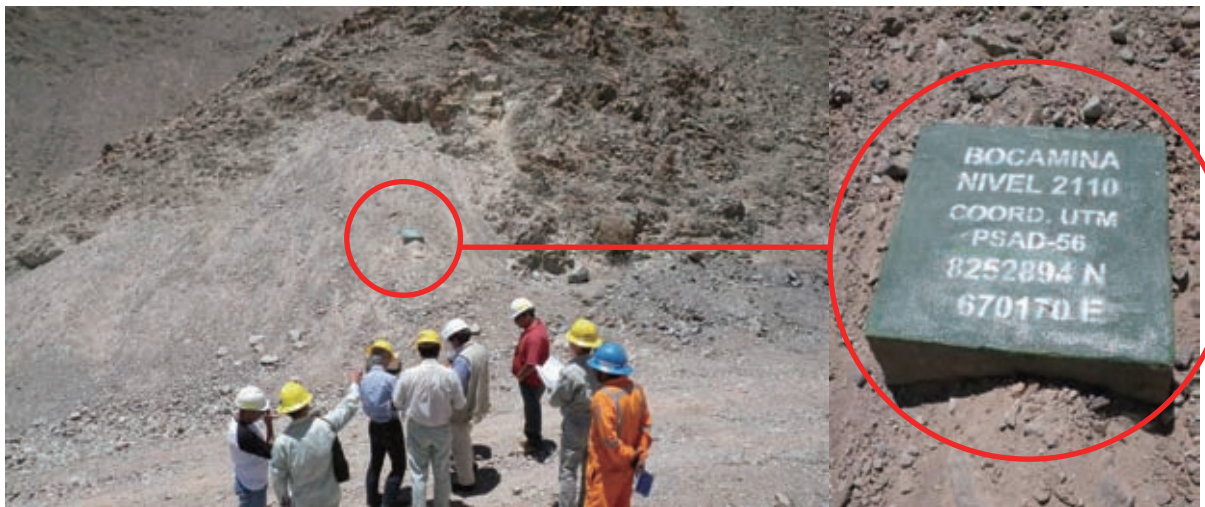
写真 6.16 坑口の閉鎖状況

採掘が終了した地下坑道の坑口は、坑口から奥へ 1.2m ズリを充填し、鉄筋コンクリートの閉鎖壁を打設し、その奥に 20m の長さまでズリを充填する工法を採用している。本鉱山は、金の採掘を行っていることから、盗掘による被害を防止するためにも強固な閉鎖方法が必要とされている。

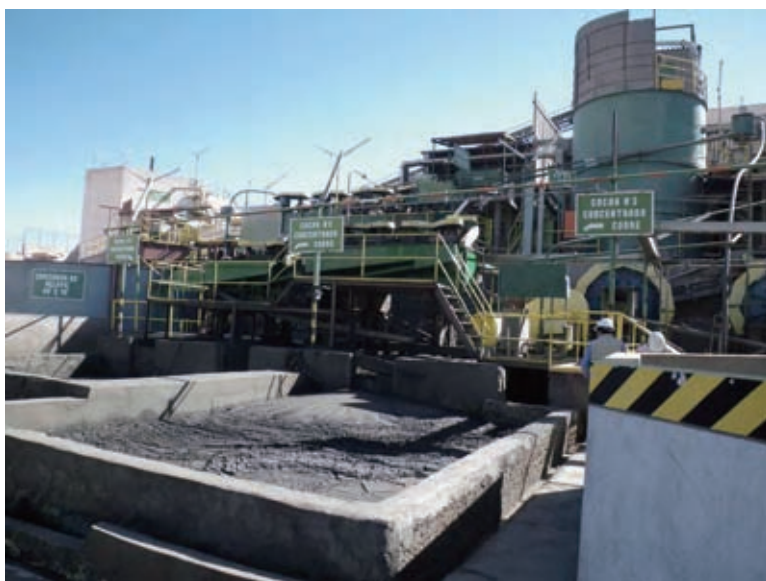
写真 6.17 選鉱設備

選鉱設備では、黄鉄鉱の精鉱のシアン処理と、銅と金を含む黄鉄鉱の浮選処理を行っている。シアン処理廃液を含む廃さいは、直接廃さい堆積場へ移送されている。現在、鉱石産出量が減少していることから、ある程度鉱石のストック量を確保してから、選鉱設備を稼働させている。また、電力消費の平滑化を図るため、夜間操業なども実施している。

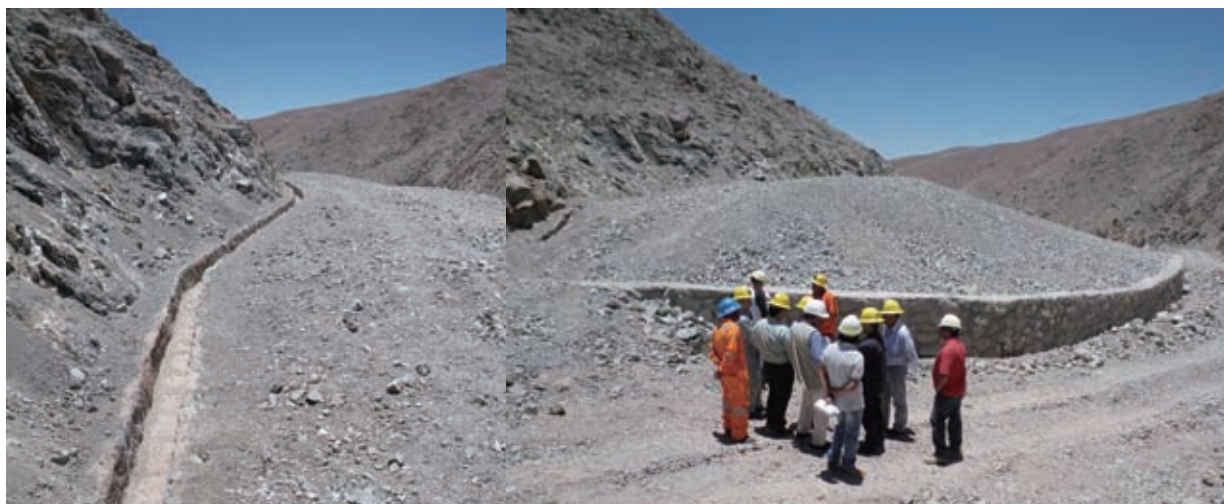
写真 6.18 ズリ捨場と山腹水路

堆積が完了したズリ捨場は、酸生成可能性ズリと酸生成可能性のないズリに区分して、被覆及び山腹水路の設置を行っていた。ズリ捨場は、斜面勾配を成形し、酸生成可能性のないズリを 40cm 被覆して成形されていた。また、斜面端部には、崩壊防止用のコンクリートブロックを打設するとともに、ズリ内の水を排水する配水管が埋め込まれている。

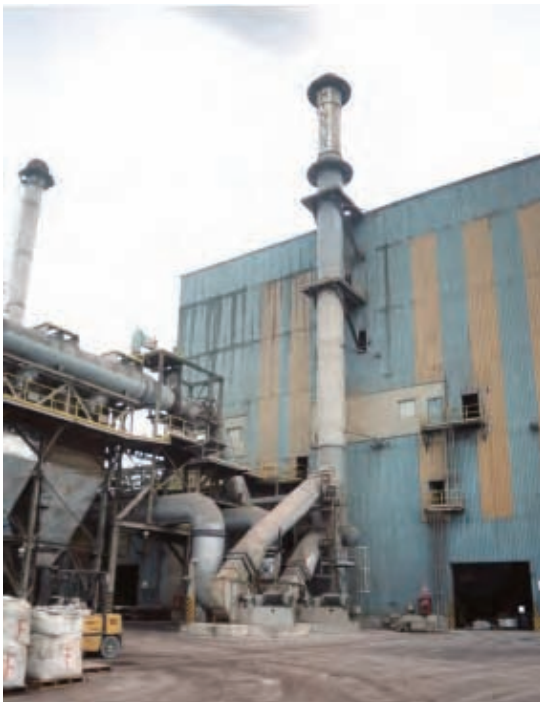
写真 6.20 煙突（高さ 40m）

- ・ 排気量 20～22 万 m<sup>3</sup>
- ・ 排気温度 130～140℃
- ・ モニタリングポイント・
- ・ サンプルング方法の検討必要
- ・ 今後のモニタリング状況を通じて継続的に改善していく必要がある。

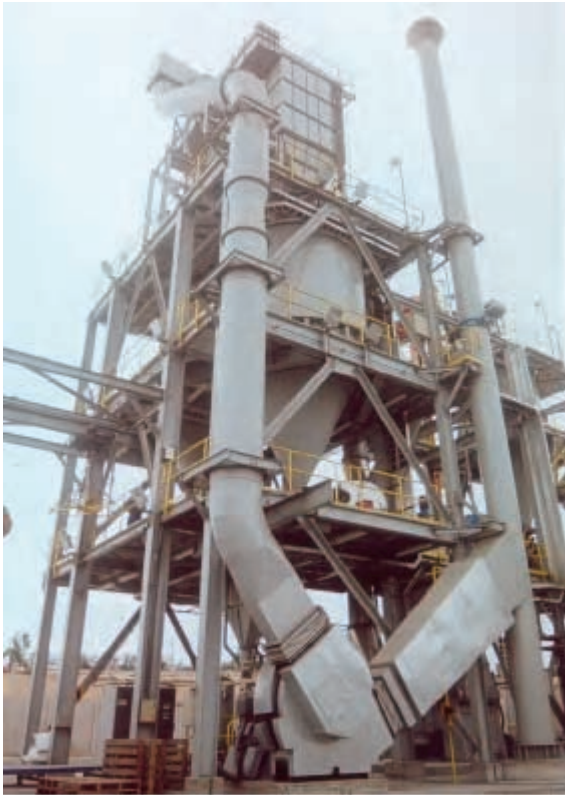
写真 6. 21 スラグの粉砕プラント

- ・ 製錬工程で排出されるスラグは、粉砕プラントで粉砕され
- ・ サンラファエル鉱山の坑内充填材として再利用される。
- ・ スラグ充填については、サンラファエル鉱山側で地下水への溶出の危険性については確認する必要がある。

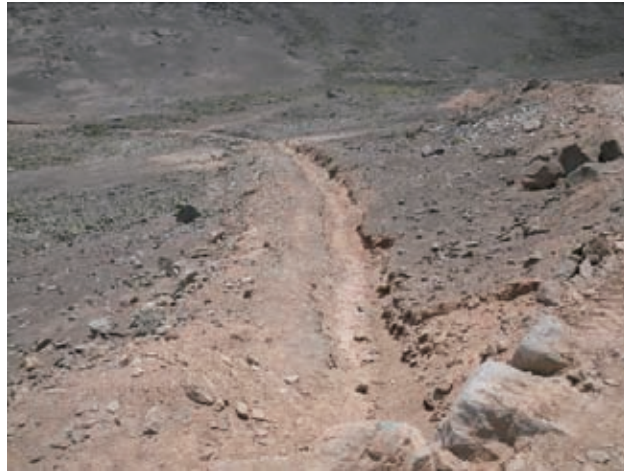
写真 6.22 山腹水路の建設状況

廃さい堆積場の山側の斜面に降雨排水用の山腹水路を建設中であり、掘削が完了した段階である。山腹水路の設置は、DGAAM の指摘を受けて実施することになったものである。

鉦山が乾燥地帯にあることから、降雨量が少なく必要な形状は幅 20cm の小さなものとなるが、施工を考慮した大きさとして幅 30cm を採用している。

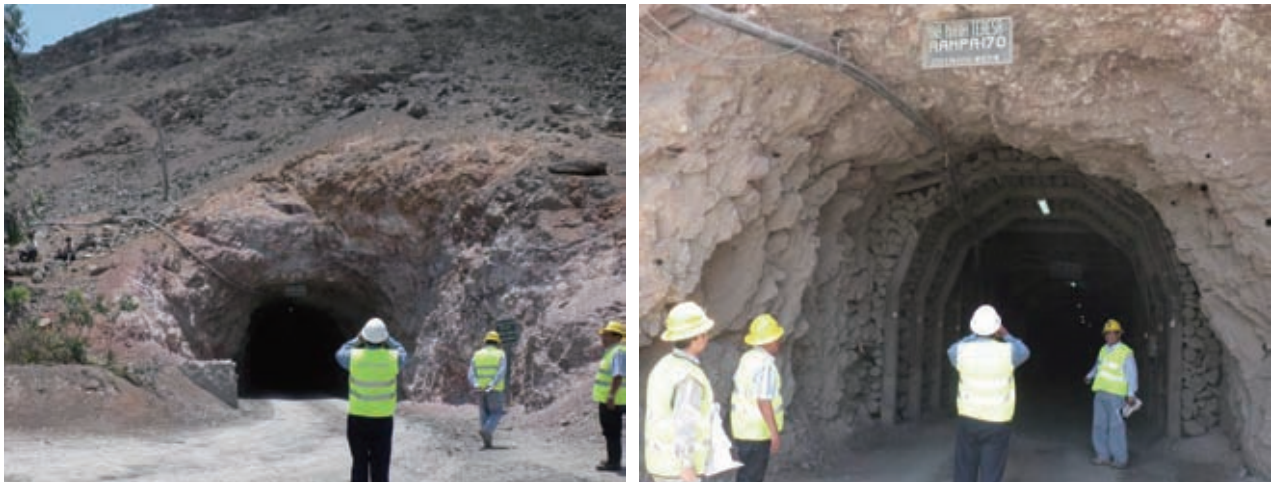
写真 6.23 坑口の状況

La Mina2 のランプ 170 坑口は、入り口部分をユーカリの坑木で補強していたが、奥の坑道は岩盤が強固であることから、補強は行っていない。削岩用水は、このランプ 170 坑口から供給し、Bubulina 坑口から排水して N03 廃さい堆積場へ移送している。

また、坑口の閉塞は、坑口から 10m 奥までズリで充填し、坑口部分もズリにより斜面を形成して安定化させる計画であり、コンクリート等の閉塞は実施する必要があると判断している。

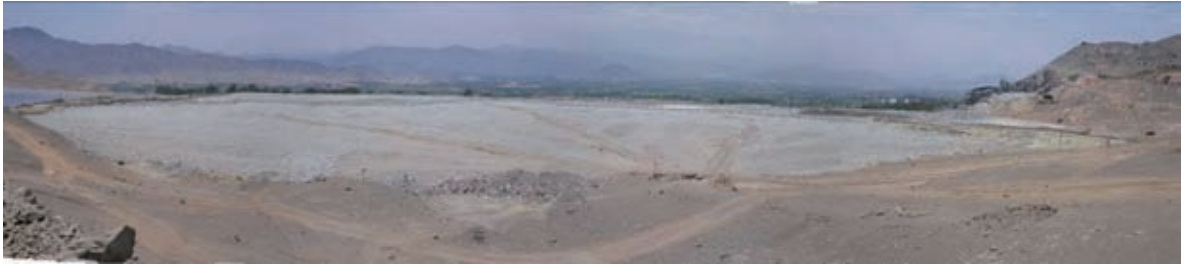
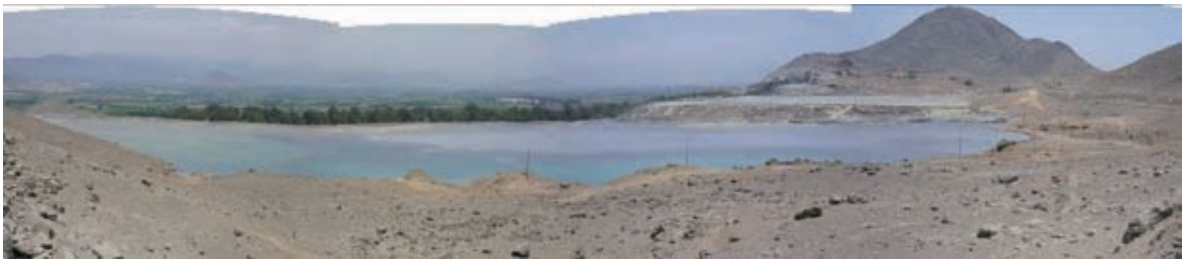
写真 6. 24 廃さい堆積場の状況

N02 廃さい堆積場は、段階的閉山を実施中であり、ズリによる被覆を 50cm 厚さ行っており、約 70%を完了した状況である。現在は、N03 廃さい堆積場を使用しており、選鉦設備からの廃水と削岩排水を受け入れて、下部から浸透水を排出している。浸透水は、下流部

に2槽ある沈殿分離槽を経由し、リサイクル用のピットへ送られる。選鉱廃水は pH9～10、浸透水は pH7～7.5 であり、廃さい中の硫化鉱成分の酸化の影響を受けている。

Relavera No. 2（段階的閉鎖中）

Relavera No. 3（使用中）

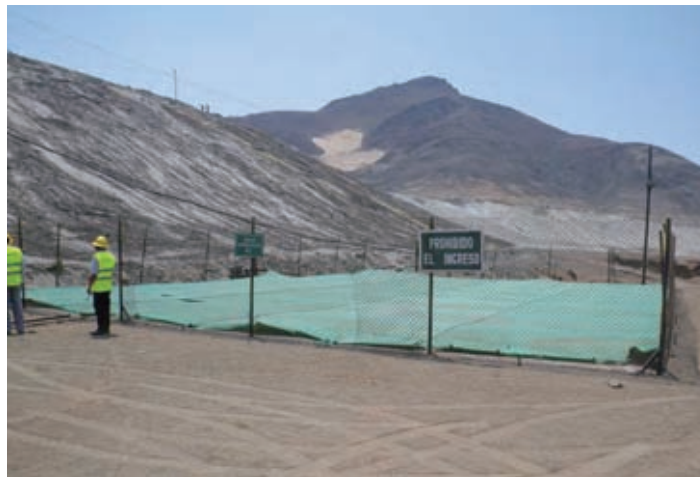
写真 6. 25 廃さい堆積場からの浸透水の沈殿池

鉱業用水は、井戸水と Chancay 川から Calichera キャンナルで導水して受水しているが、廃さい堆積場の浸透水もリサイクルし、削岩用と選鉱用として利用している。リサイクル水の一部は、鉱山敷地内の植林に利用している。

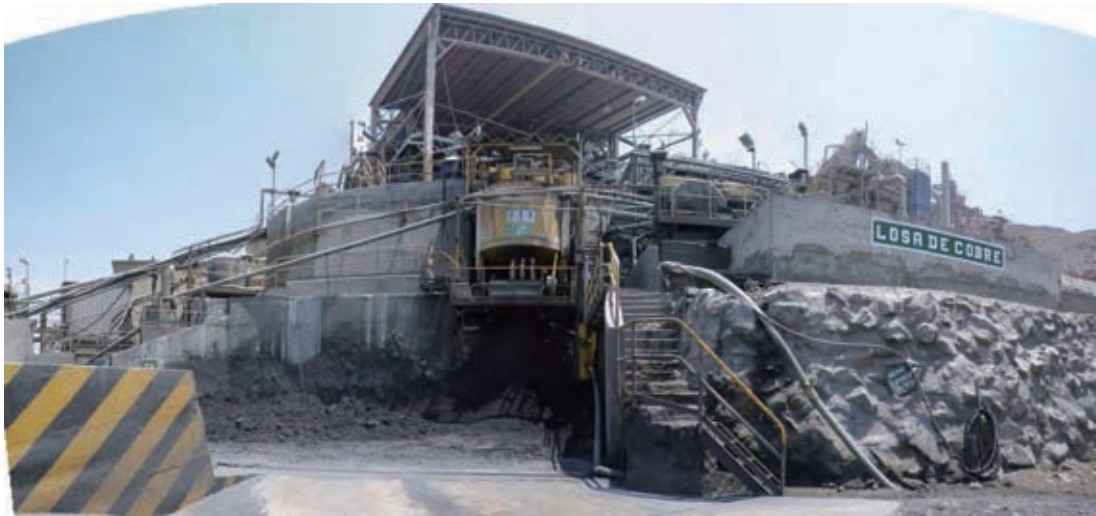
写真 6. 26 選鉱設備

鉱石を 1,550t/日で処理し、亜鉛、銅、鉛、銀を回収している。選鉱廃水は、24 時間連続で N03 廃さい堆積場へ移送される。

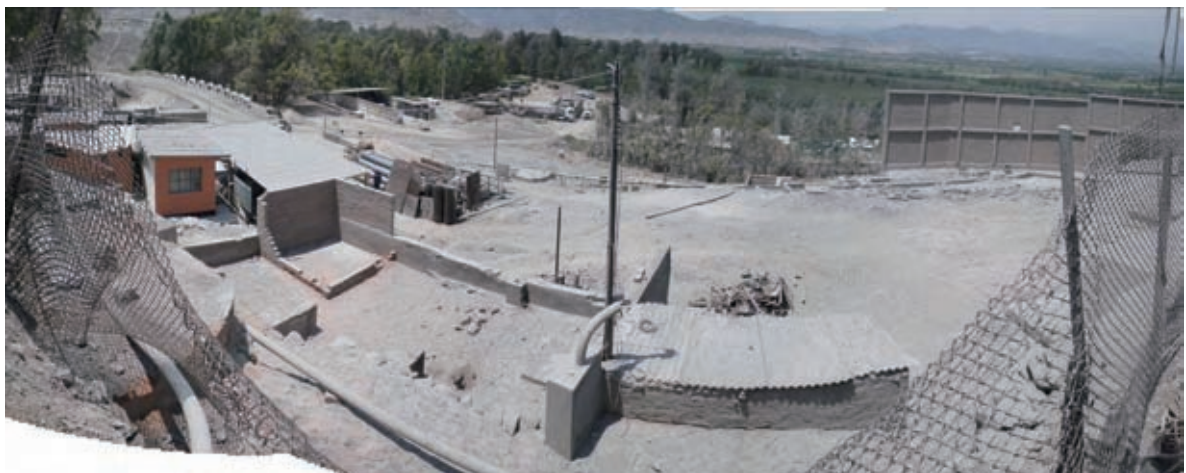
写真 6. 27 段階的閉鎖中の水銀除去設備

鉱石中の水銀を除去するための設備は、段階的閉山計画により、機器類を撤去した段階である。この水銀除去設備は、コンクリート基礎の上に立てられており、地下への汚染は考えられないが、基礎コンクリートとその下部の土壌を撤去する計画としている。なお、現在採掘している鉱石は、水銀除去を必要としない品質である。

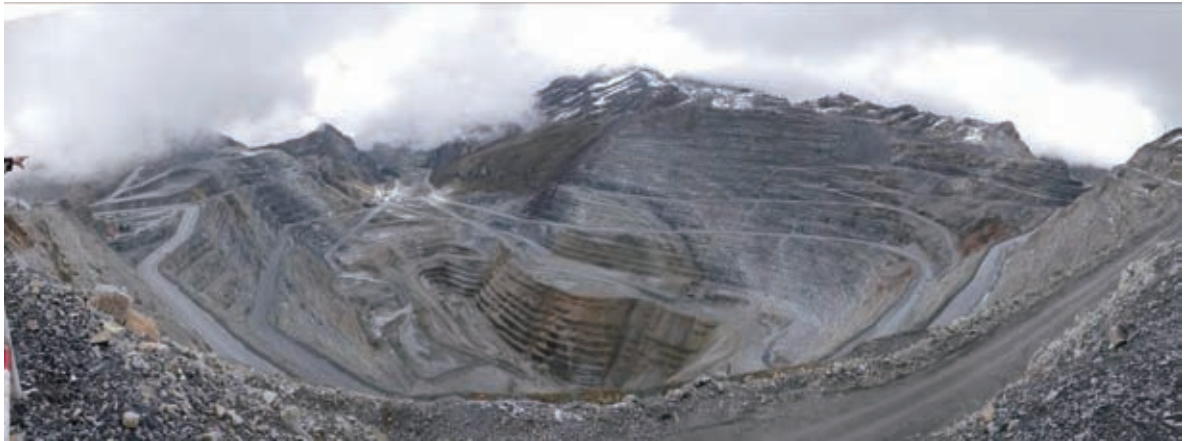
写真 6. 29 露天堀の状況

露天堀は、1 度に 19－30 万 t の鉱石を破碎している。岩石の約 6 割は石灰岩が占めている。露天堀内の降水は、廃さい堆積場へ移送されている。

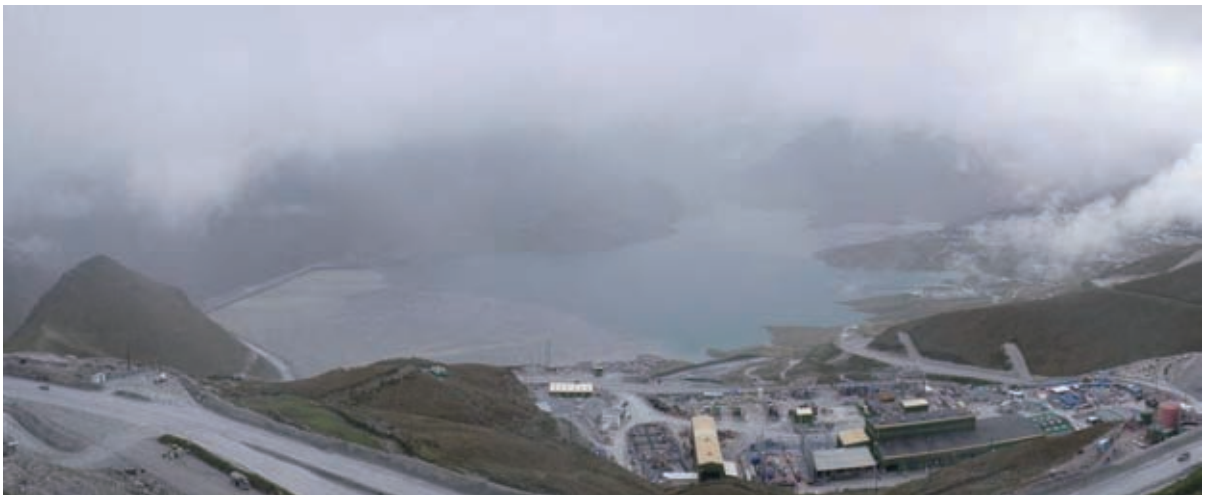
写真 6. 30 廃さい堆積場の状況

廃さい堆積場は、面積約 578.9ha、約 353 百万 m<sup>3</sup> の容積を持ち、充填する廃さい量は約 346 百万 m<sup>3</sup> である。また、廃さい堆積場は、Antamina 鉱山から排出される全ての排水の貯水ダムとして利用されており、選鉱設備からの廃さい、ズリ捨て場からの排水、廃さいダムやズリ捨て場からの浸透水等は全て一旦廃さい堆積場へ送水される。また、廃さい堆積場に貯水された水から、選鉱用水等を取水するとともに、排水基準を満足している部分は、Ayash 峡谷へ放流されている。

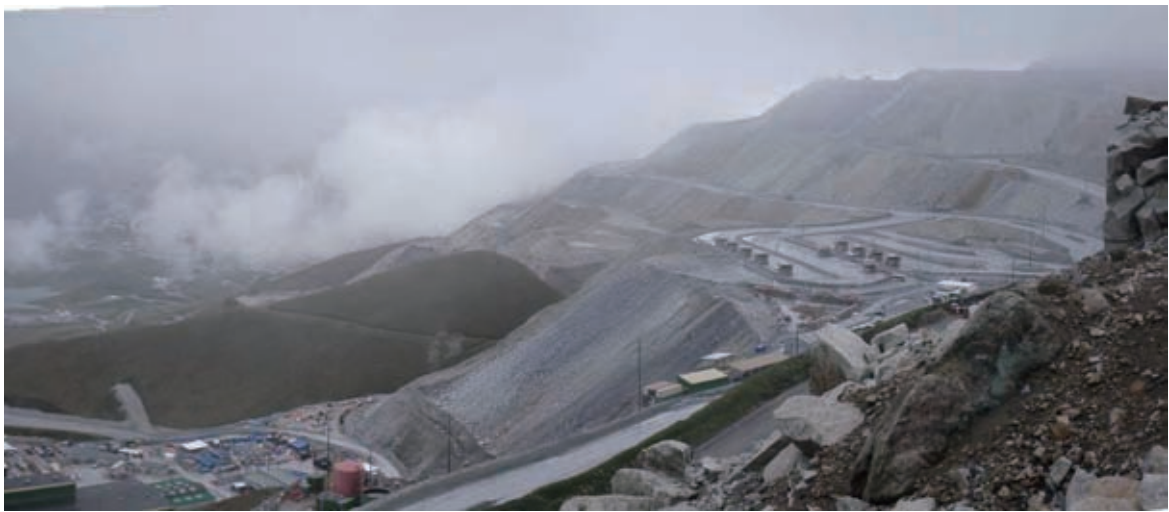
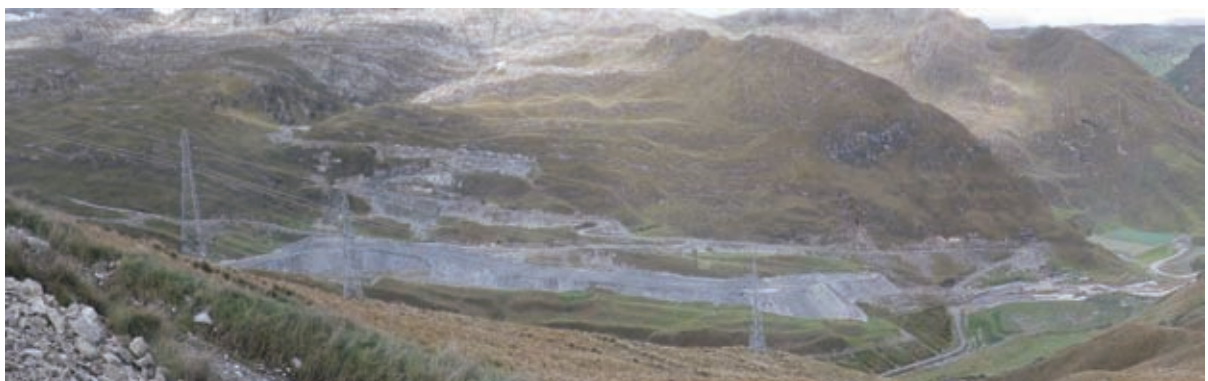
写真 6.31 ズリ捨場の状況

Antamina 鉱山には、Este ズリ捨場と Tucush ズリ捨場の 2 つのズリ捨場がある。Este ズリ捨場は、最初に使用開始したズリ捨場であり、Yanacancha 峡谷に位置し、最大高さ 490m、最終面積 367ha、堆積高 50m–60m の規模を有している。2003 年末までに約 220 百万 t のズリを堆積している。堆積したズリは、主にクラス A と B に分類されており、クラスが高いほど亜鉛、銅、硫化物を含み酸生成能力が高い性質を持っている。Tucush ズリ捨場は、Tucush 峡谷に位置し、最大高さ 525m、最終面積 209ha、堆積高 50–60m の規模を有している。2006 年末までに約 12 百万 t のズリを堆積し、ズリの約 99% はクラス C に分類され、残りはクラス B である。クラス C は石灰石を主体とした酸生成可能性の小さい性質であるが、浸出水中に銅が溶出する可能性に備えて、下流部には 3.08ha の人工湿地を建設し試験を実施している。

【Este ズリ捨場の状況】

【Tucush ズリ捨場の状況】

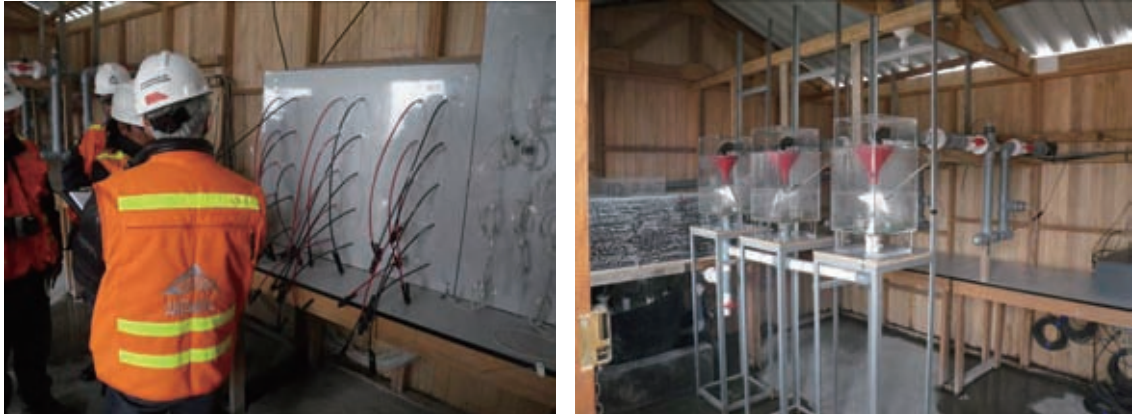
写真 6.32 ラボ試験場の状況

Antamina 鉱山では、鉱山で実際に生産されるズリを用い、ラボ試験とフィールド試験を実施している。ズリは、銅、亜鉛、硫化物を多く含み酸生成可能性の高い順に、クラス A、B、C に分類され、クラス C は石灰岩の比率が高く酸生成可能性は小さい。試験では、それぞれの混合比率や被覆土壌の厚さを変化させて、排出される浸透水の水理特性や水質変化等のデータを収集し、実物のズリ捨て場の浸出水の特性を予測するとともに、鉱害発生のポテンシャルを低減させる計画である。

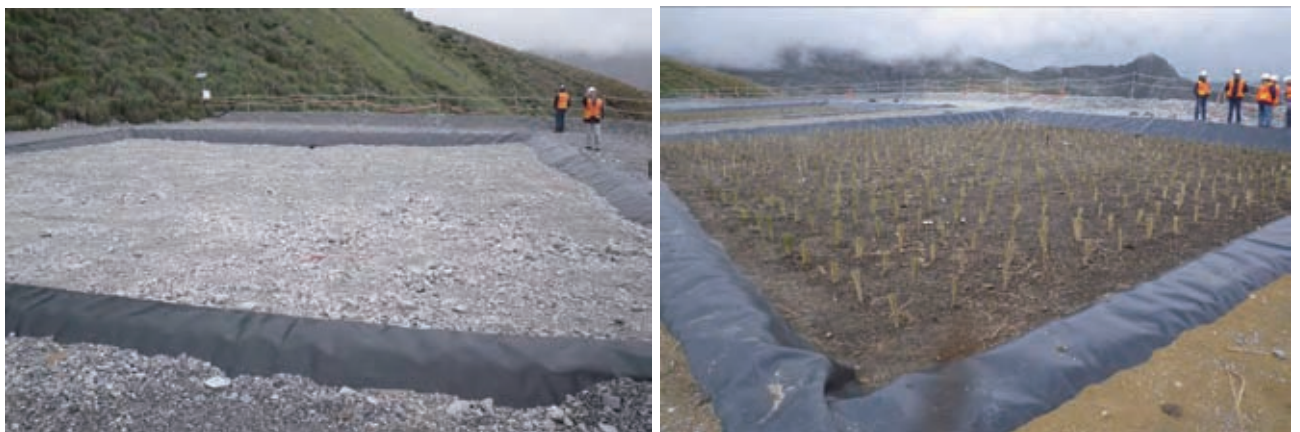
写真 6.33 植栽試験場の状況

Antamina 鉱山では、ズリ捨て場など鉱山跡地の環境修復のために最適な植物品種と土壌構成を調査するため、被覆する土壌構成や植栽する植物品種を変えた栽培試験を実施している。また、試験区域から排出される排水についても、水量と水質のデータを収集している。

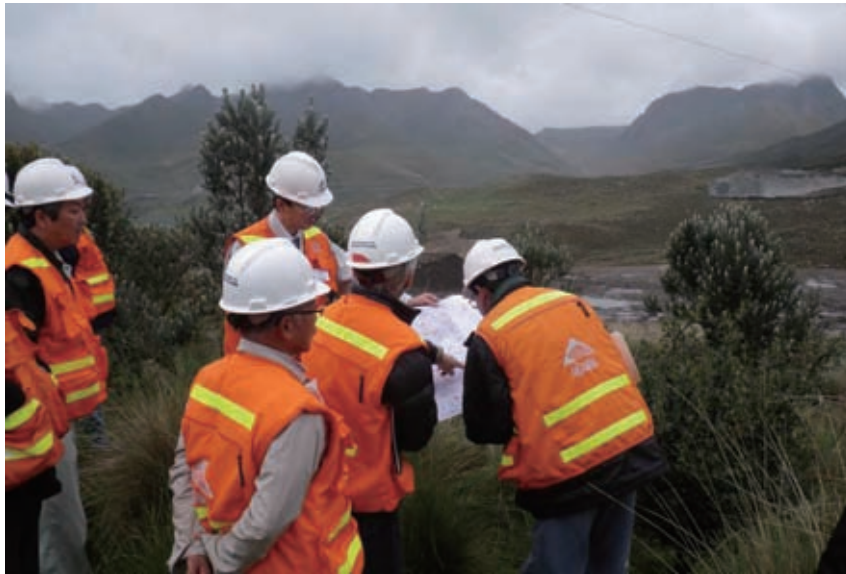
写真 6.34 土壌保管場所の状況

Antamina 鉱山では、鉱山跡地の環境修復のために用いる、被覆用土壌を確保を継続して行っている。最終的に約 370 万 m<sup>3</sup> の土壌を必要とするが、現在までに敷地内の 19 カ所に約 300 万 m<sup>3</sup> の土壌を確保している。残りの必要な分についても、水没が予定されている廃さい堆積場周辺の表土を取得することで確保できる見込みである。

確保した土壌の表層には、植栽を実施し、土壌と栄養分の流出を防止している。
