# 5 プレ・フィージビリティ調査

#### 5.1 背景、調査目的、調査対象区域の選定

2010 年 3 月に提案された、ビエンチャン市水環境改善マスタープラン案では、排水処理の代替案の中で CBS(コミュニティ衛生改善施設)に高い優先順位を与えた。2010 年 6 月から 12 月にかけて、Thonkhankham 村での CBS(Community Based Sanitation)と Khoualuang 小学校での SBS(School Based Sanitation)がパイロット・プロジェクトとして建設された。

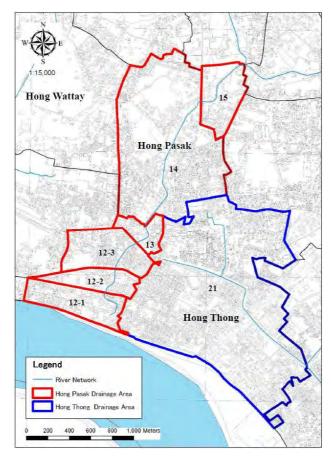
図 5.1.1 ホン・パサック排水区域

ホン・パサック排水区域において、期間内での可能性、投入可能な人的資源、対策実施可能な広さ等を勘案し、調査対象区域として排水区域の上流部を選定した。その結果、小排水区として図 5.1.1 に示すような 12 および 13 排水区をプレ F/S の対象とした。この 2 排水区の面積や人口がホン・パサック排水区域に占める割合は、表 5.1.2 に記すように、それぞれ 34%と 42%である。

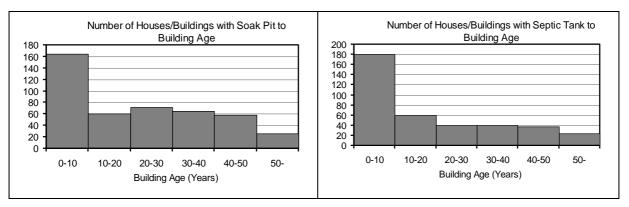
図 5.2.1 建物の古さと設置されたトイレの関係

まず、こうした家屋や建物に両施設が時系列的にどのように設置されてきたかを見たものが **図 5.2.1** である。建物の年数に対応してトイレのタイプがどう変わったかを示している。政府の 建築指導によると、セプティックタンクの基準構造を 1992 年より新たな家屋・建物に適用する ことが指導されてきた。したがって、1990 年代や 2000 年代に建てられた新しい家屋・建物には、この基準化されたセプティックタンクが設置されているはずである。しかし、図にはそうした傾向は見ることが出来ない。

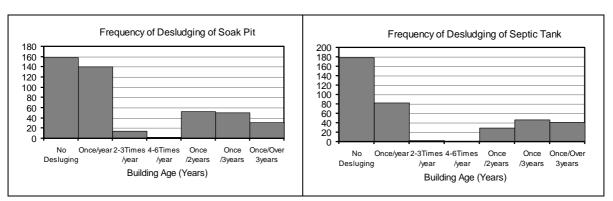
図 5.2.2 ソークピットやセプティックタンクに堆積した汚泥の引き抜き頻度

いっぽう、図 5.2.2 はソークピットとセプティックタンクの汚泥をどのような頻度で引き抜いているかを示したものである。数にして 35%のソークピット、46%のセプティックタンクが引き抜きを行ったことがないとの回答であり、これには年代を経た施設も入っている。これらの施設を除けば、通常1年に1回程度の引き抜きが行われている。

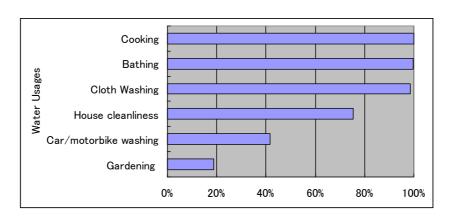
図 5.2.3 一般家庭の廃水に係る水利用用途の割合

水に関しては、対象地区は市街化された地区であり、水源はすべて水道水からであり、井戸・雨水利用の回答はなかった。各世帯の1日当りの水使用量は、かなりの幅があるが平均約 1,350L/日であり、東京都の1世帯平均よりも多くなっている。これは水道料金が安価なことも起因していると考えられる。この水の用途は、飲料他多様な用途があるが、特に家庭からの排水に係る用途として、回答した全世帯に対するそれぞれの用途の割合を図 5.2.3 に示した。留意する点は、油も含む汚水の排水が多いと考えられる家の洗浄(全世帯の 70%以上)、洗車・バイク(全世帯の 40%以上)も各世帯でかなりの割合で行っていることである。

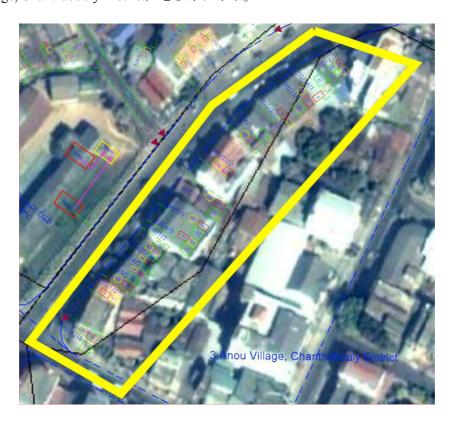
図 5.2.5 GIS データベース化した、し尿処理水および家庭雑排水の排出経路の例

調査対象家屋から排出される、し尿処理水(セプティックタンクの場合)と家庭雑排水の排水経路については、調査票の記載を元に GIS データベースに図として取り込んでいる。その一例 (Anou Village, Chanthabouly District) を以下に示す。

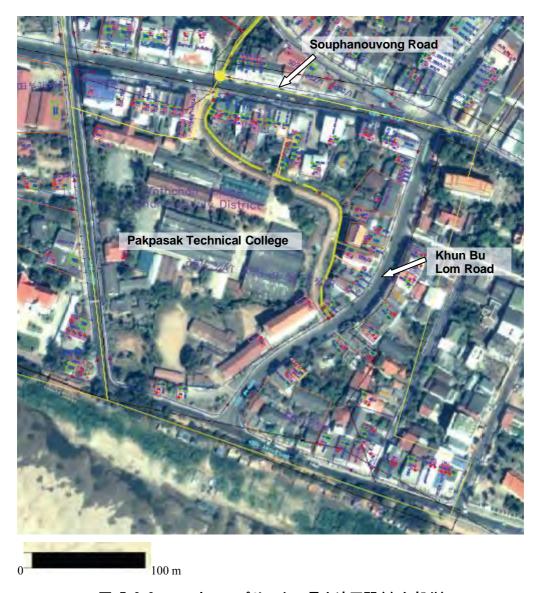
図 5.3.2 ホン・パサックの最上流区間(中心部分)

最上流部である 250m 区間のほとんどは Vatchan 村に属している。この区間を**図 5.3.2** に示す。当 区間では、次のような 2 種類の対策が可能である。

Pakpasak 技術学校は、ホン・パサック最上流部の左岸に広いキャンパスを持っている。キャンパスの南東端に 2 棟の学生寮がある。写真 5.3.1 と 5.3.2 に示すように、2 基のセプティックタンクが学生寮のし尿を受けているが、老朽化し機能が低下している。また、雑排水排出のパイプが破損している部分も認められる。もし、現存のセプティックタンクが今でも利用可能であれば、SBS(図 5.3.6 中の T1)システムの中で、これらのタンクを沈殿槽として活用することも可能である。

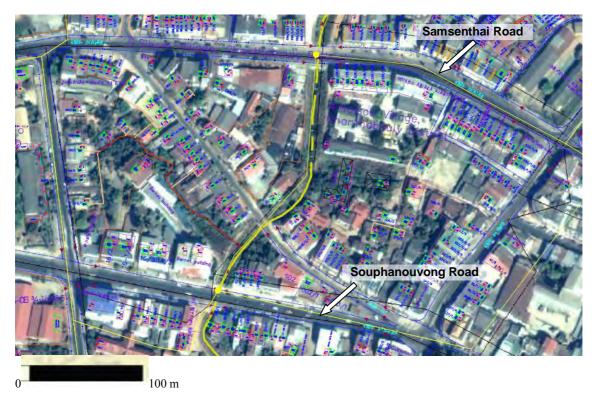
図 5.3.3 ホン・パサックの上流区間(中心部分)

250m に及ぶ上流部は、Souphanouvong 道路と Samsenthai 道路に挟まれた区間である。これを **図 5.3.3** に示す。当区間の排水区域は、右岸は Haisok 村に位置し、左岸は Sihom 村である。

当区間では8本の排水管から雑排水が排出されている。このうちの6本は上流端と下流端の道路沿いを集水する排水管である。こうした排水状況を**写真5.3.5**および**5.3.6**に示す。

このうち、区間の上下流端に位置する 6 本の排水管は、管底高が低く重力による汚水の取り入れが難しい。他の 2 本については、汚水量そのものが少ないか、あるいは近接する湿地を経てある程度浄化を受けているため水質がそれほど悪化していない。このような状況を考慮し、この区間については、インターセプターと簡易処理施設の設置は行わないものとする。.

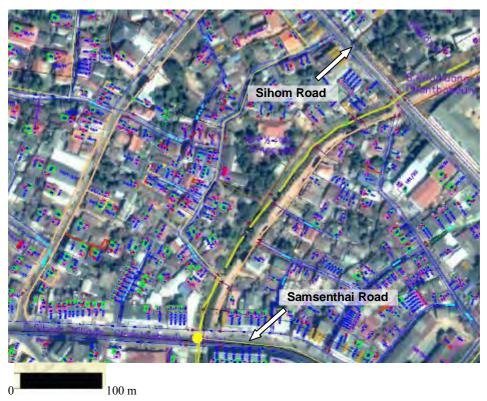
図 5.3.4 ホン・パサックの中流部上流区間(中心部分)

Samsenthai 道路から Sihom 道路までの中流部の上流区間を**図 5.3.4** に示す。この区間長は 315m である。排水区域のほとんどは Khoaluang 村が占めているが、左岸の背後地は部分的に Sihom 村である。

この排水区域はホン・パサック排水区域の中で最も密集した市街地である。この地域は、 写真 5.3.9 と 5.3.10 に示すように、UN-HABITAT の「Rehabilitation Project of Sihom Area」(1991 年から 1997 年)により、開渠による下水排水網が整備されており、10 箇所以上の吐口により汚水が Hong Pasak に排出されている。よって、本区間ではこうした排水口の雑排水を遮集し、簡易処理施設で処理するのが適切である。さらにこれら施設の建設と並行して、コミュニティ遊歩道を市民の憩いの場、緑道として整備する。

利用可能地や既設吐口の位置を考慮すると, 2 箇所の簡易処理施設 (図 5.3.6 中の T4、T5) とインターセプターを設置するのが適切である。

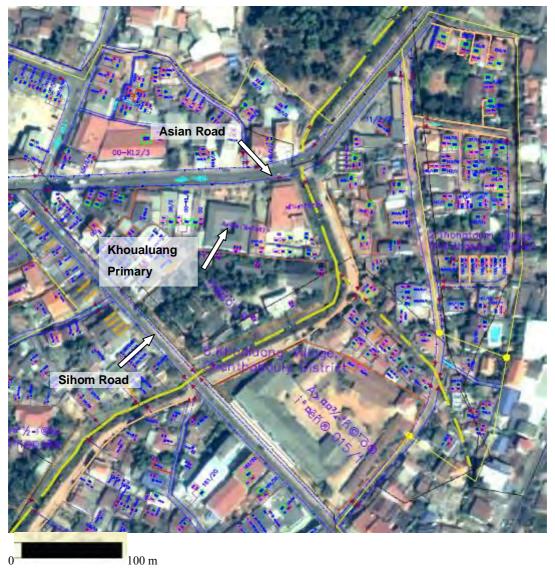
図 5.3.5 ホン・パサックの中流部下流区間(中心部分)

Sihom 道路から Asian 道路にかけての区間を図 5.3.5 に示すが、区間長は 240m である。排水区域は Khoaluang 村に属している。この排水区域も、ホン・パサック排水区域の中で最も密集した市街地である。上流区間と同じく、UN-HABITAT により二次排水路が整備されている。写真 5.3.11 と 5.3.12 に示すように、約 7本の排水口がある。本調査のパイロット・プロジェクトで建設された Khoualuang 小学校における SBS は、この区間に位置する。また、軍の縫製工場が当区間の最上流右岸にある。

既設二次排水路の状況を鑑みると、Khoualuang 小学校の入口が簡易処理施設(図 5.3.6 中の T8)の 適地である。また、もう 1 箇所の簡易処理施設(図 5.3.6 中の T6)を Hong Pasak の右岸(公共用地)に設置することが可能である。

一方、本区間の中流域の汚水を収集する既設吐口の管底高が低いことを考慮し、3 つ目の簡易処理施設(図 5.3.6 中の T7)をインターセプターと共に建設することが必要となる。

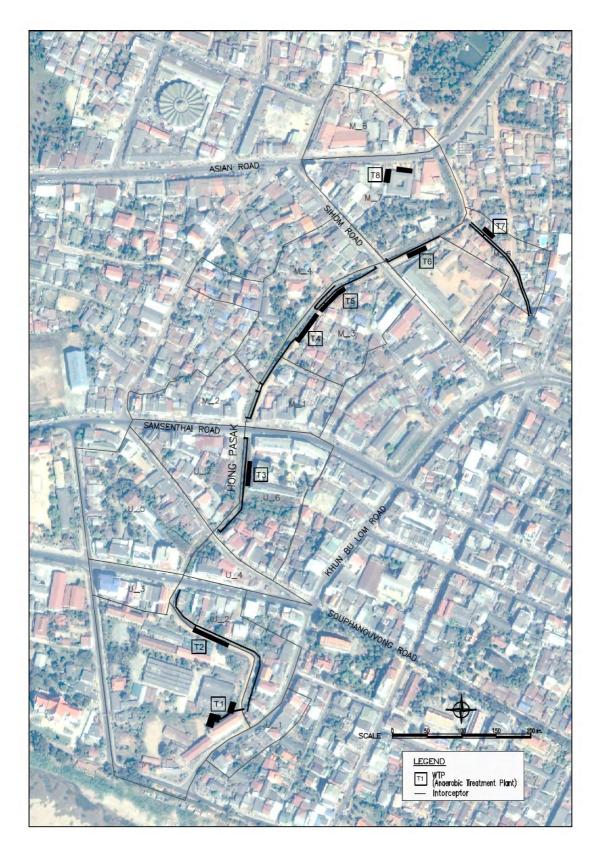
図 5.3.6 簡易処理施設とインターセプターの位置図

前節で述べた事柄を踏まえ、**図5.3.6**に、8箇所の簡易処理施設とそのインターセプターの設置位置を示す。.

これらの雑排水を遮集管で集水し、汚水処理施設 (図 5.3.6 中の T2)を Souphanouvong 道路交差の直上流の左岸の排水路と側道の間の空間(公共用地)を利用して建設する。

当区間では、約6本の排水口が雑排水を排水路に排出している。このうちの3本は上下流端の道路側溝からの排水である。これらの排水を遮集し、最下流右岸に予定する簡易処理施設(図 5.3.6 中の T3)に導き処理する。これらの排水口の状況を**写真5.3.7**と5.3.8に示す。

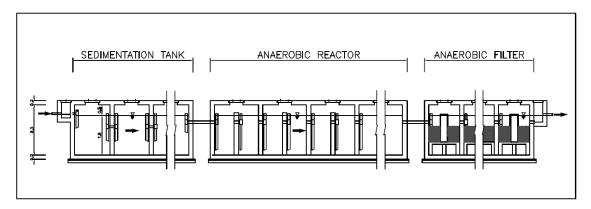
図 5.3.7 簡易処理施設の標準断面図

また、この簡易処理施設は3つのプロセス (沈殿槽・嫌気性リアクター・嫌気性フィルター)からなる。本施設は、図5.3.7に示すような構造であり、表5.3.1に示す設計条件に基づき容量を決定している。

Hong Pasak沿いに導入する処理システムは3つのコンポーネント:(1) 簡易処理施設, (2) インターセプター(簡易処理施設からの放流管を含む) と(3) コントロールボックス、から成る。

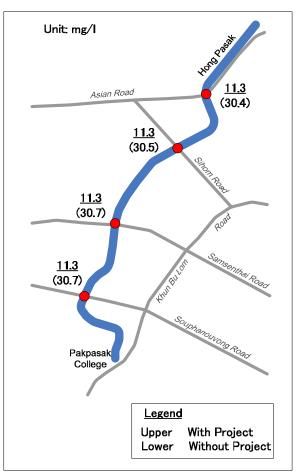
図 5.3.8 Hong Pasak 上流の BOD 予測値 (2020 年)

**図5.3.8**に、目標年次(2020年)における、Hong Pasak沿いのBOD予測値を、処理施設を、(設置する)/(設置しない)場合にわけて示した。これより、Hong Pasak沿いのBOD値は12 mg/l以下に低減されることがわかる。.

- 簡易処理施設は、コアエリアの90%と、 周辺部の10%の人口から発生する汚水 を処理する(コアエリアと周辺部の定 義は、図5.3.1参照),
- セプティックタンクの導入率は 100% とする。
- 処理施設の BOD 除去率 70% とする。.

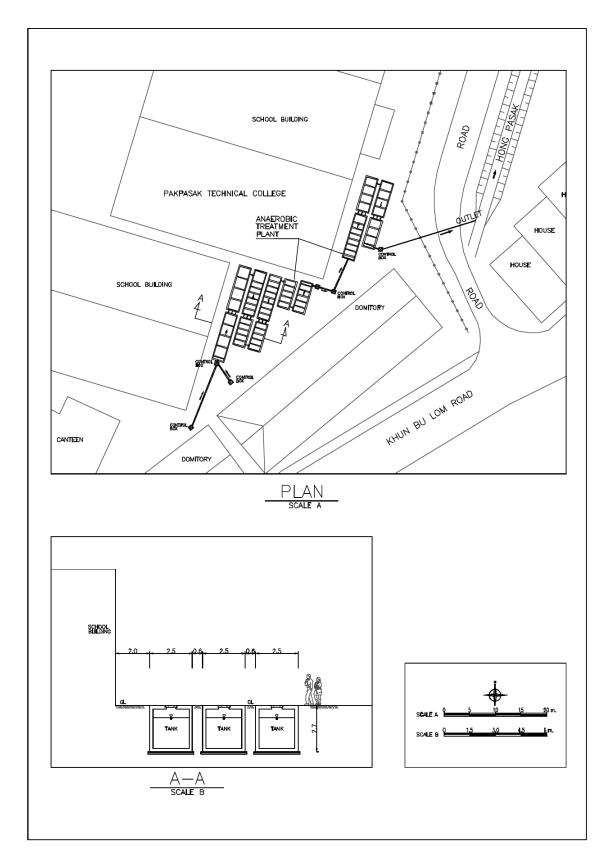
図 5.3.9 簡易処理施設(T1)の平面図および標準断面図

さらに、参考として、3つの簡易処理施設(T1, T5, T8)の平面図と代表断面を**図 5.3.9** から **5.3.11**に 示す。
