## 2.4 ຕາຫນ່າງລະບາຍນ້ຳ

### 2.4.1 ການກວດຄືນ ການສຶກສາ ແລະໂຄງການກ່ອນຫນ້ານີ້

## 2.4.2 ລະບົບລະບາຍນ້ຳ

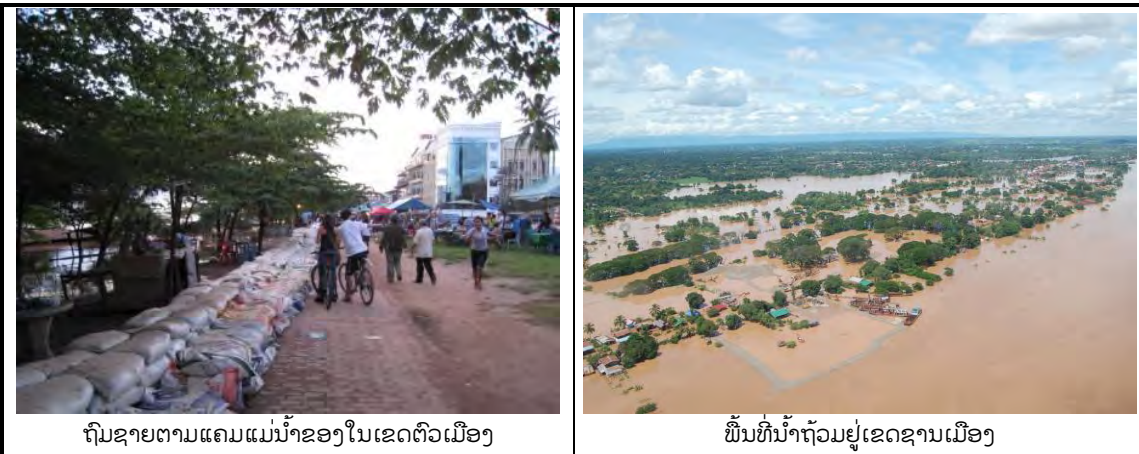
## ຮູບຖ່າຍ 2.4.2 ນ້ຳຖ້ວມ ເດືອນສິງຫາ ປີ 2008

ຄວາມເສຍຫາຍນ້ຳຖ້ວມຢູ່ນະຄອນຫລວງວຽງຈັນໄດ້ລາຍງານໄວ້ໃນ “ບົດລາຍງານຄວາມເສຍຫາຍ ແລະ ການຟື້ນຟູ ປີ 2008” ກະກຽມໂດຍນະຄອນຫລວງວຽງຈັນ. ຄວາມຮຸນແຮງສູງກວ່າຈຸດສູງສຸດແມ່ນບໍ່ເກີດຢູ່ ເຂດຕົວເມືອງເພາະວ່າໄດ້ສ້າງຄູກັນນ້ຳສູງຂຶ້ນພາຍຫລັງນ້ຳຖ້ວມໃນປີ 1966. ແລະ ໄດ້ສ້າງຄູກັນນ້ຳ ດ້ວຍຖົງຊາຍຕາມຝັ່ງແມ່ນ້ຳຂອງປະມານ 17 km ເລີ່ມແຕ່ເກົ້າລ້ຽວຫາຈີ່ນາຍໂມ້ ເຊິ່ງເປັນກິດຈະກຳຕ້ານ ນ້ຳຖ້ວມ (ຮູບຖ່າຍ 2.4.2: ດ້ານຊ້າຍ). ແຕ່ເກີດມີນ້ຳຖ້ວມຕາມຊຸມຊົນເນື່ອງຈາກການຮົວຊຶມຜ່ານຄູກັນນ້ຳ ຫລືຖົງຊາຍ. ຢູ່ເຂດຊານເມືອງຂອງເມືອງສີໂຄດຕະບອງ ແລະ ເມືອງທາດຊາຍຟອງ ມີພື້ນທີ່ນ້ຳຖ້ວມ ຢ່າງກວ້າງຂວາງ, ເນື່ອງຈາກນ້ຳຖ້ວມແມ່ນ້ຳຂອງ (ຮູບຖ່າຍ 2.4.2: ດ້ານຂວາ) ແລະ ບາງພື້ນທີ່ແຄມນ້ຳ ຖືກເຊາະເຈື່ອນ.

ຖົງຊາຍຕາມແຄມແມ່ນ້ຳຂອງໃນເຂດຕົວເມືອງ

ພື້ນທີ່ນ້ຳຖ້ວມຢູ່ເຂດຊານເມືອງ

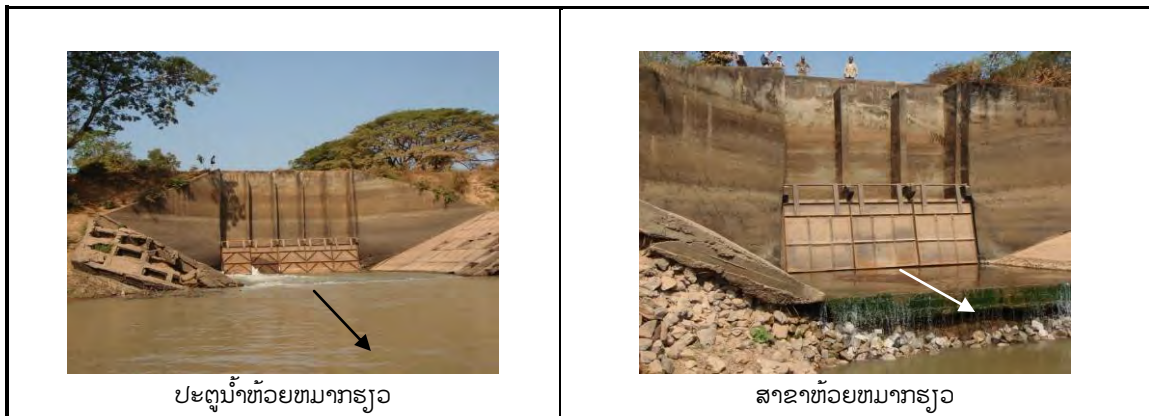
ຮູບຖ່າຍ 2.4.3 ປະຕູນ້ຳຫ້ວຍໝາກຮຽວ

ຫ້ວຍຫມາກຮຽວມີ 2 ປະຕູລະບາຍນ້ຳຢູ່ຈຸດພົບກັນຂອງແມ່ນ້ຳຂອງ (**ຮູບຖ່າຍ 2.4.3**). ໜ່ວຍງານຊົນລະປະທານຂອງພະແນກກະສິກຳປ່າໄມ້ນະຄອນຫລວງວຽງຈັນ ຮັບຜິດຊອບການບຳລຸງຮັກສາ ປະຕູດັ່ງກ່າວ. ແຕ່ບົດລາຍງານ ແລະຮູບແຕ້ມທີ່ກ່ຽວຂ້ອງແມ່ນບໍ່ມີ ເພາະວ່າຂໍ້ມູນທັງໝົດໄດ້ສູນຫາຍເວລາຍ້າຍຫ້ອງການ.

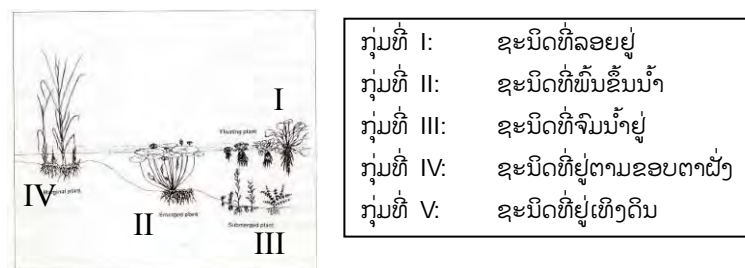
ຮູບສະແດງ 2.6.13 ການຈັດກຸ່ມຂອງພືດ ຕາມຮູບແບບການດຳລົງຊີວິດ

ຊະນິດຂອງພືດແມ່ນບໍ່ໄດ້ກ່ຽວພັນໂດຍກົງກັບລະດັບຄຸນນະພາບນ້ຳ, ມີຫລາຍຊະນິດເຖິງແມ່ນວ່າຢູ່ໃນພື້ນທີ່ຄຸນນະພາບນ້ຳ 'ເປື້ອນຫລາຍ' ກໍ່ພົບຄືກັນ. ໂດຍທົ່ວໄປແລ້ວ, ຊະນິດພືດນ້ຳແມ່ນໄດ້ຈັດເປັນ 4 ກຸ່ມ ຕາມຮູບແບບການດຳລົງຊີວິດຂອງມັນ; ຊະນິດທີ່ລອຍຢູ່, ຊະນິດທີ່ພື້ນຂຶ້ນນ້ຳ, ຊະນິດທີ່ຈົມນ້ຳຢູ່ ແລະ ຊະນິດທີ່ຢູ່ຕາມຂອບຕາຝັ່ງ (ຮູບສະແດງ 2.6.13). ເພີ່ມເຕີມຊະນິດທີ່ຢູ່ເທິງດິນ ເປັນກຸ່ມທີ່ 5, ຮອດປະຈຸບັນຊະນິດທີ່ພົບຢູ່ແຕ່ລະຈຸດສຳຫລວດປົກກະຕິ ແມ່ນໄດ້ຈັດເປັນກຸ່ມ ແລະ ຈຳນວນຊະນິດແມ່ນໄດ້ສັງລວມໃນຮູບສະແດງ 2.6.14. ຍົກເວັ້ນຊະນິດທີ່ຢູ່ເທິງດິນ, ສັດນ້ຳຫລາຍຊະນິດທີ່ພົບໃນພື້ນທີ່ຕົວເມືອງ ສະແດງຄວາມອຸດົມສົມບູນຂອງພືດນ້ຳໃນຮ່ອງລະບາຍນ້ຳ. ບັນດາພືດນ້ຳໄດ້ເປັນບ່ອນອາໄສຂອງປາ ແລະ ສິ່ງທີ່ມີຊີວິດອື່ນໆ, ໃນນ້ຳທີ່ເປັນບ່ອນອາໄສຂອງສິ່ງມີຊີວິດຕາມຮາກ ແລະ ໃບຂອງພືດ; ດັ່ງນັ້ນ, ຄວາມອຸດົມສົມບູນຂອງພືດນ້ຳຖືວ່າເປັນການຊີ້ບອກປາຊະນິດຕ່າງ ແລະ ສິ່ງທີ່ມີຊີວິດອື່ນໆ ອາດຈະອາໄສຢູ່ຫລັງຈາກທີ່ຄຸນນະພາບນ້ຳດີຂຶ້ນ.

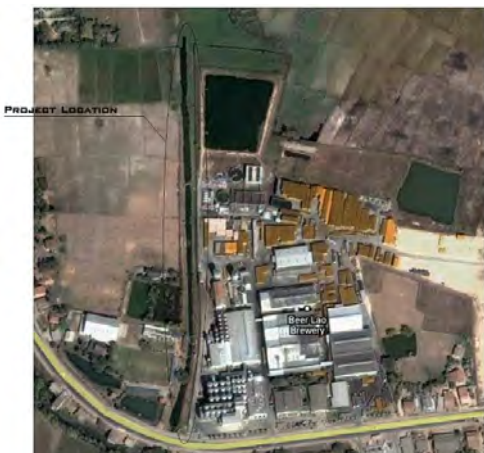
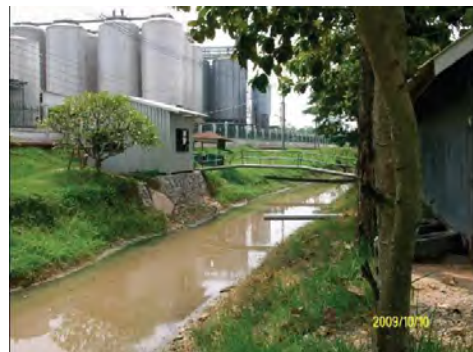
[ຕົວຢ່າງ] ໄດ້ສ້າງໂຄງການຕົວແບບກ່ຽວກັບອຸດສະຫະກຳຢູ່ ຮ່ອງນ້ຳໃກ້ກັບໂຮງງານເບຍລາວ. ນ້ຳເປັນໂດຍພື້ນຖານແລ້ວແມ່ນໄດ້ຮັບການບຳບັດດ້ວຍອ່າງບຳບັດພາຍໃນໂຮງງານ, ນ້ຳໃຊ້ອານາໄມ ແລະ ນ້ຳຝົນໄດ້ປ່ອຍອອກໂດຍບໍ່ມີການບຳບັດ. ຮ່ອງລະບາຍນ້ຳດ້ານຂ້າງໂຮງງານເບຍໄດ້ລວບລວມນ້ຳຝົນທັງຫມົດ ແລະ ນ້ຳໃນໂຮງງານເພື່ອບຳບັດຂັ້ນສຸດທ້າຍ.

## ຮູບຖ່າຍ 2.7.2 ຮ່ອງລະບາຍນ້ຳຢູ່ຂ້າງໂຮງງານເບຍລາວ

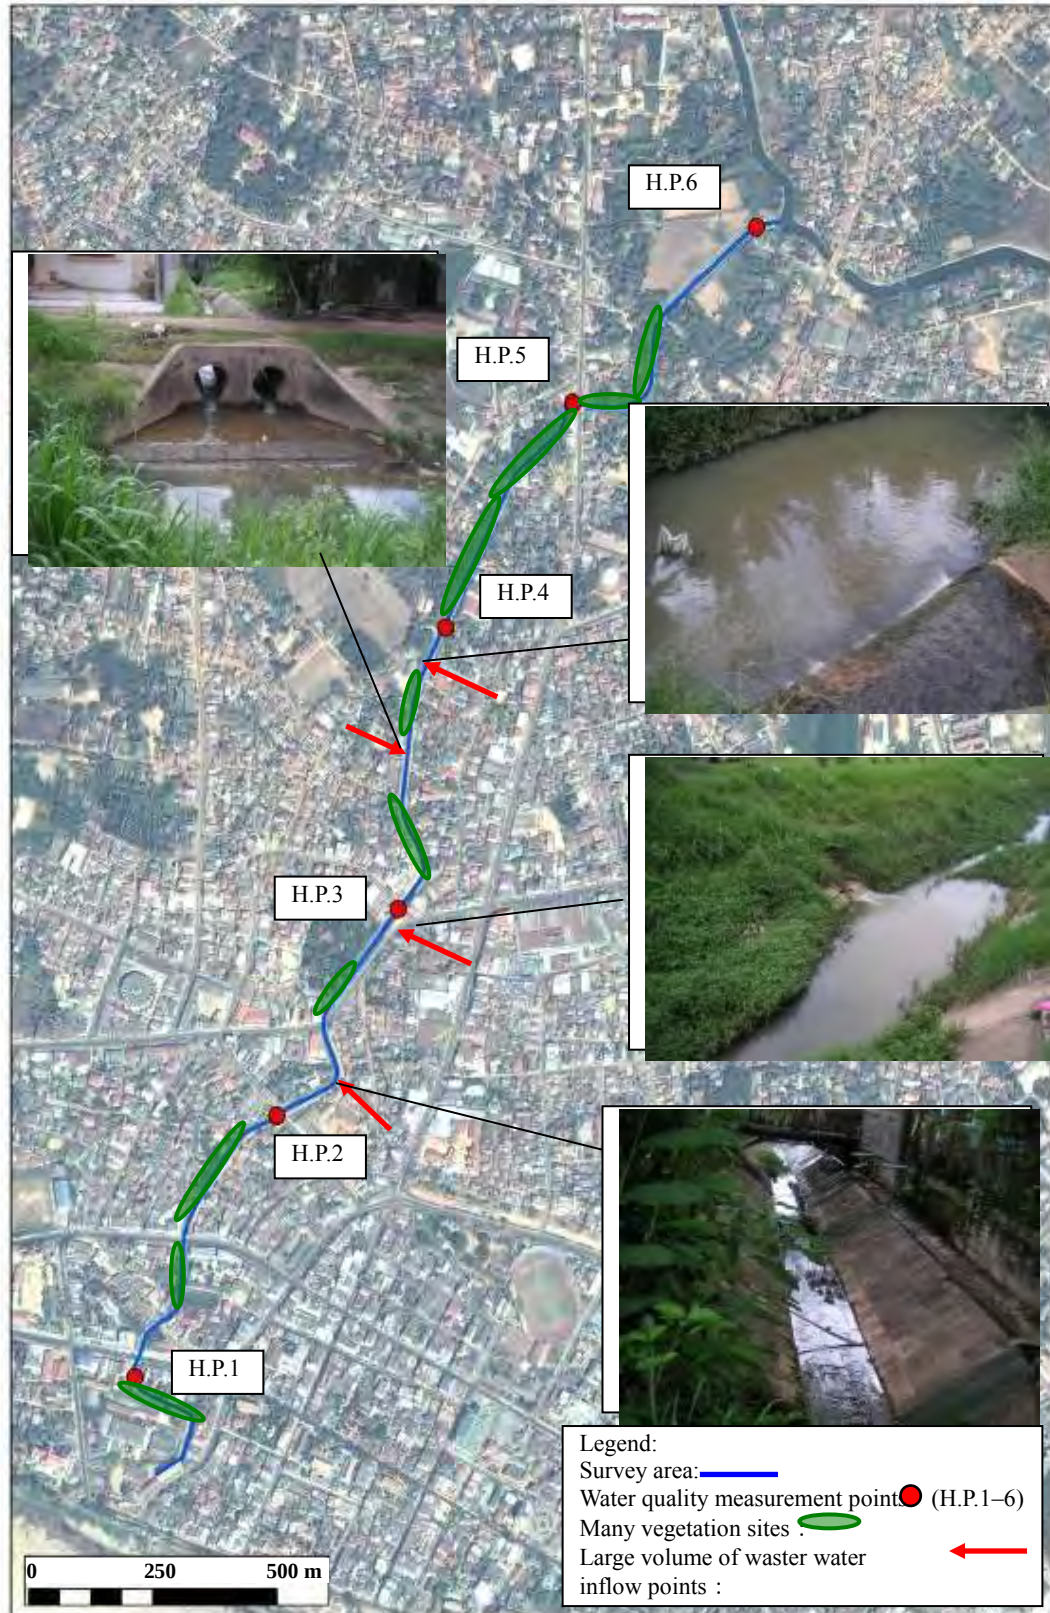
ຮູບສະແດງ 2.8.3 ຈຸດສຳຫລວດ ພາກສະໜາມ

ລາຍການຂອງ ການວິເຄາະຄຸນນະພາບນ້ຳປະກອບດ້ວຍ ອຸ່ນນະພູມນ້ຳ, pH, EC, turbidity, DO, TDS, ORP. ການວັດແທກຄຸນນະພາບນ້ຳແມ່ນໄດ້ປະຕິບັດໂດຍນຳໃຊ້ເຄື່ອງມືແບບວັດແທກກັບທີ່ ເພື່ອເຂົ້າໃຈ ປັດໃຈທີ່ສະໜັບສະໜູນໃຫ້ຄ່າ BOD ໃນຮ່ອງນ້ຳຫລຸດລົງ ໃນວັນທີ 28/06, 08/07/2010 ແລະ ວັນທີ 28/07/2010. ບັນດາຕົວວັດແທກດັ່ງກ່າວ ໄດ້ວັດແທກໂດຍທີມງານສຶກສາຂອງໄຈກາໂດຍນຳໃຊ້ເຄື່ອງມື ວັດແທກກັບທີ່ ແລະ ນຳໃຊ້ຄ່າດັ່ງກ່າວໃນການວິເຄາະ.

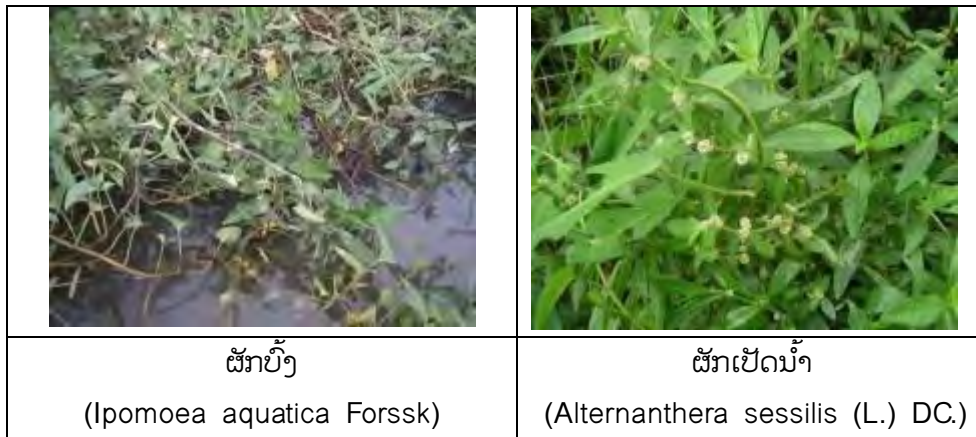
ຮູບຖ່າຍ 2.8.1 ຜັກບັງ ແລະ ຜັກເປັດນ້ຳ

ຈາກການສຳຫລວດພາກສະໜາມ, ປະກົດວ່າຊະນິດຂອງພືດສ່ວນໃຫຍ່ທີ່ພົບເຫັນແມ່ນ ຜັກບັງ (*Ipomoea aquatica* Forssk) ແລະຜັກເປັດນ້ຳ (*Alternanthera sessilis* (L.) DC.), ທີ່ເກີດຂຶ້ນຢູ່ເທິງຂີ້ຕົມດິນຕະກອນ. ເຊິ່ງມີບາງຄວາມແຕກຕ່າງ (ສ່ວນທີ່ມີພືດປົກຄຸມຫລາຍ ແລະ ສ່ວນທີ່ມີພືດປົກຄຸມໜ້ອຍ) ສະພາບການຂະຫຍາຍຕົວຂອງພືດຕາມຮ່ອງລະບາຍນ້ຳ ແຕ່ວ່າ, ບໍ່ພົບພືດຫລາຍຊະນິດ. (ຮູບຖ່າຍ 2.8.1 ສະແດງ ຜັກບັງ ແລະ ຜັກເປັດນ້ຳ ໃນພື້ນທີ່ສຳຫລວດ).

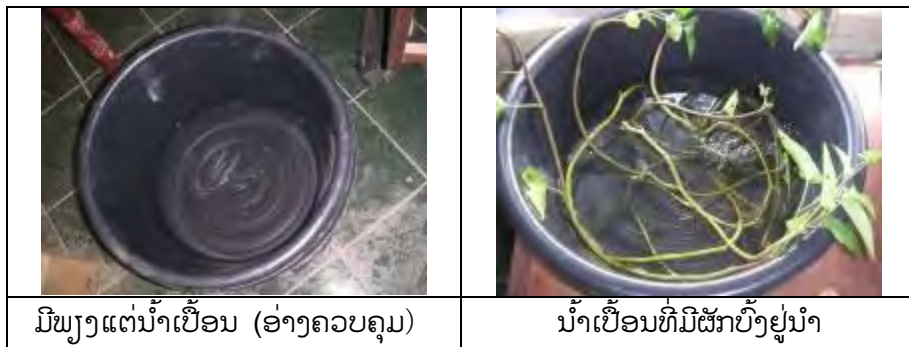
ຮູບຖ່າຍ 2.8.2 ຮູບສະແດງ ຜັກບົ້ງທີ່ລອຍຢູ່ ຂອງການທົດລອງຢູ່ພາຍໃນຫ້ອງ

ຜົນການກັ່ນຕອງນ້ຳສາມາດຍັງຢືນໄດ້ດ້ວຍການປຽບທຽບ ກໍລະນີຂອງນ້ຳເປື້ອນເທົ່ານັ້ນ ແລະກໍລະນີຂອງນ້ຳເປື້ອນທີ່ມີຜັກບົ້ງຢູ່ນຳ. ຮູບຂອງສອງກໍລະນີ ໄດ້ສະແດງໄວ້ໃນຮູບຖ່າຍ 2.8.2 ນ້ຳເປື້ອນໃນການທົດລອງ ແມ່ນໄດ້ເກັບຈາກຈຸດສໍາຫລວດ H.P.5 ຢູ່ຮ່ອງປ່າສັກ.

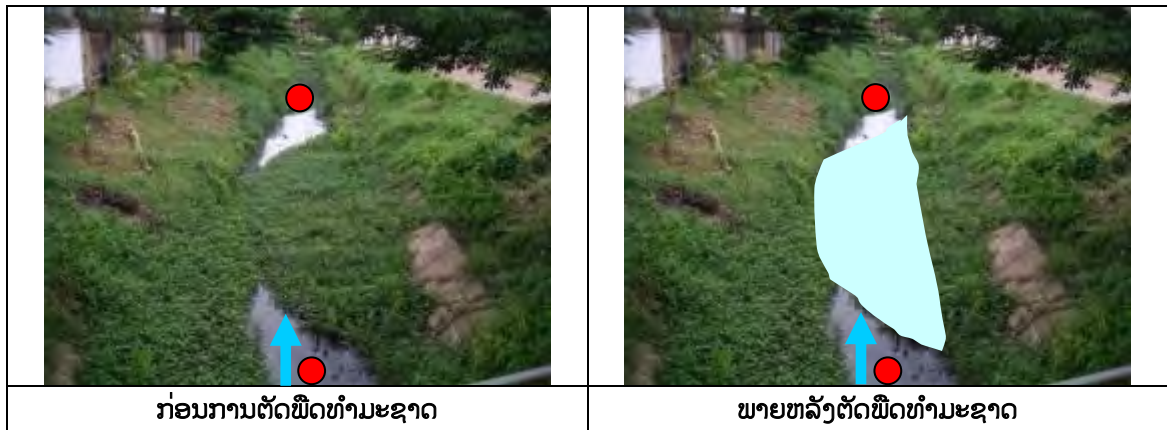
ການທົດລອງ ຢູ່ຈຸດ B, ພຶດແມ່ນບໍ່ໄດ້ຕັດອອກ, ເພື່ອຈະປຸງບາງກັບພື້ນຮ່ອງທີ່ມີຕະກອນ ແລະພື້ນຮ່ອງທີ່ບໍ່ມີຕະກອນ. ຮູບຂ້າງເທິງສະແດງໃຫ້ເຫັນວິທີການວິເຄາະ SS ທີ່ສະແດງໃນຮູບຖ່າຍ 2.8.3.

ຮູບຖ່າຍ 2.8.3 ຮູບພາບສະແດງ ການວິເຄາະດ້ານປະລິມານ ຂອງການທົດລອງພາກສະໜາມ

ລາຍການວັດແທກເພີ່ມເຕີມ, ຄວາມເລິກ ແລະ ຄວາມໄວ ແມ່ນໄດ້ວັດແທກເພື່ອຄິດໄລ່ອັດຕາການໄຫລ. ນອກນັ້ນ, ຍັງໄດ້ວັດແທກເນື້ອທີ່ຂອງພືດທີ່ໄດ້ຕັດອອກ ດັ່ງສະແດງໄວ້ໃນຮູບສະແດງ 2.8.7.

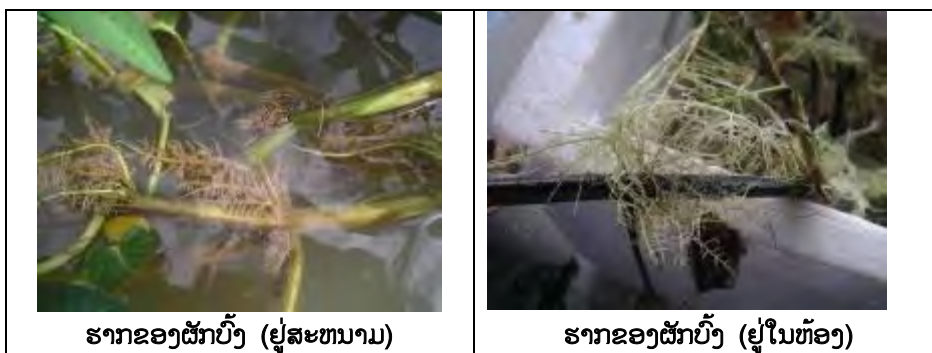
**ຮູບຖ່າຍ 2.8.4 ສະພາບຮາກຂອງຜັກບົງ**

- ສາມາດຍັງຢືນໄດ້ຈາກການທົດລອງພາກສະໜາມວ່າ: ໄລຍະທຳອິດພຶດໄດ້ຫລຸດຜ່ອນຄວາມໄວ  
ຂອງການໄຫລໃນຮ່ອງໂດຍຜ່ານພຶດ, ແລະຄ່າຄວາມເຂັ້ມຂຸ້ນຂອງ SS ກໍ່ໄດ້ຫລຸດລົງເນື່ອງຈາກຜົນ  
ຂອງການຕອງ ແລະຕົກຕະກອນ. ນອກຈາກນັ້ນ, ກ້ານ ແລະຮາກຂອງພຶດນ້ຳສາມາດສ້າງຊັ້ນຈຸລິນຊີ  
(micro-organisms). ຊັ້ນດັ່ງກ່າວນີ້ເອີ້ນວ່າ microbial biofilm ແລະອາດຈະ  
ຊ່ວຍຈັບເອົາ SS. **ຮູບຖ່າຍ 2.8.4** ສະແດງວ່າສີຂອງຮາກຜັກບົງໃນຮ່ອງລະບາຍນ້ຳໄດ້ກາຍເປັນສີ  
ນ້ຳຕານ, ແຕ່ວ່າຜັກບົງທີ່ປູກຢູ່ໃນຫ້ອງຊ້ຳພັດເປັນສີຂາວ. ຄວາມແຕກຕ່າງຂອງສີນີ້ ອາດຈະຊີ້ ໃຫ້  
ເຫັນວ່າ SS ຖືກດັກດ້ວຍຮາກຂອງຜັກບົງ.
- ສາມາດຍັງຢືນຈາກການທົດລອງພາກສະໜາມໄດ້ວ່າພຶດເຮັດໃຫ້ອະນົງຄະທາດ N ແມ່ນຫລຸດລົງ.  
ແຕ່ວ່າ ຄາດຄະເນປະລິມານການດູດຊຶມຂອງ ອະນົງຄະທາດ N ດ້ວຍພຶດໃນຮ່ອງນ້ຳ ແມ່ນມີໜ້ອຍ  
ໂດຍນຳໃຊ້ຜົນການທົດລອງຢູ່ໃນຫ້ອງ. ດັ່ງນັ້ນ, ການຫລຸດລົງຂອງ ອະນົງຄະທາດ N ອາດຈະສອດ  
ຄ່ອງກັບການຫລຸດລົງຂອງ ທາດອົງຄະທາດຂອງ SS ແລະ ເຮັດໃຫ້ຄ່າ BOD ຫລຸດລົງເຊັ່ນກັນ.

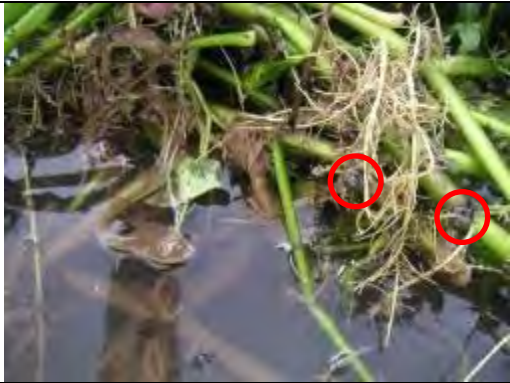
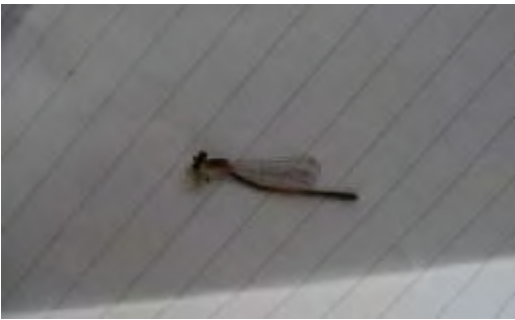
| <p>ຫອຍຕິດຢູ່ຮາກ ແລະ ກ້ານ</p> | <p>ແມງປໍຊະນິດຫນຶ່ງທີ່ບິນຢູ່ຮ່ອງລະບາຍນ້ຳ</p> |

ຮູບຖ່າຍ 2.8.5 ຫອຍ ແລະ ແມງປໍ

ຈະເຫັນໄດ້ວ່າຫອຍຈຳນວນຫລາຍຕິດຢູ່ກັບຜັກບັງຢູ່ຮ່ອງປ່າສັກ, ແມງຫລາຍຊະນິດ ບິນ ແລະຈັບຢູ່ບໍລິເວນທີ່ມີພຶດປົກຄຸມໃນຮ່ອງລະບາຍນ້ຳ. ສະນັ້ນ, ຜັກບັງສາມາດຊ່ວຍເປັນບ່ອນຢູ່ອາໄສໃຫ້ແກ່ ປາ, ຫອຍ ແລະແມງໄມ້ບາງຊະນິດ.
