ການສຶກສາ ການປັບປຸງສິ່ງແວດລ້ອມນ້ຳ
ນະຄອນຫລວງວຽງຈັນ

ບົດລາຍງານສຸດທ້າຍ

ເຫລັ້ມ II ສັງລວມຫຍໍ້

ກັນຍາ 2011

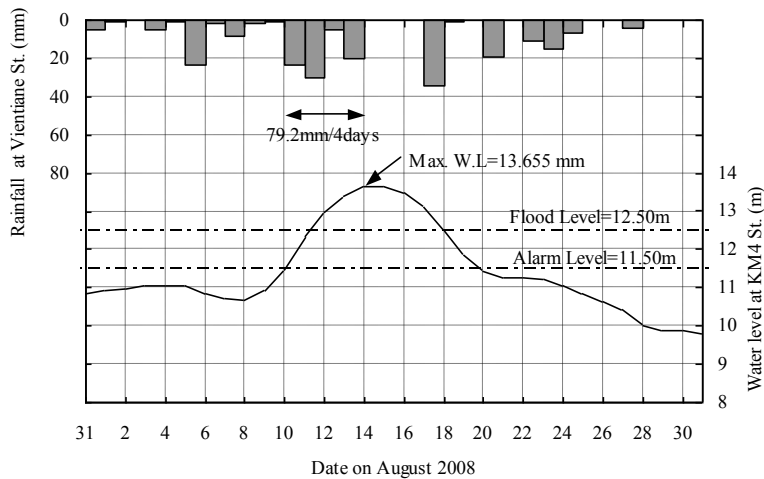
ຮູບສະແດງ 2.15 ປະລິມານນ້ຳຝົນ ແລະ ລະດັບນ້ຳຂອງແມ່ນ້ຳຂອງໃນເດືອນ ສິງຫາ ປີ 2008

ພະຍຸເຂດຮ້ອນ Kammuri ຈົມຕີພາຍໃຕ້ປະເທດຈີນ ແລະ ພາກເໜືອຂອງຫວຽດນາມ ແລະ ເຄື່ອນເຂົ້າມາທາງພາກເໜືອຂອງ ສປປ ລາວ ແລະໄດ້ນໍາເອົາຝົນຕົກຫນັກເຂົ້າມາໃນອ່າງຕັ້ງແມ່ນໍ້າຂອງ ໃນເດືອນສິງຫາ 2008. ລະດັບນໍ້າຂອງສູງຂຶ້ນ ເນື່ອງຈາກປະລິມານນໍ້າຝົນສູງຢູ່ຕອນຕົ້ນຂອງອ່າງຕັ້ງ. ລະດັບນໍ້າຢູ່ສະຖານນີ ຫລັກ 4 ນະຄອນຫລວງວຽງຈັນ ກາຍລະດັບເຕືອນໄພ (11.50 m) ໃນວັນທີ 11 ສິງຫາ ແລະ ລະດັບນໍ້າຖ້ວມ (12.50 m) ໃນວັນທີ 12 ສິງຫາ ດັ່ງສະແດງໃນຮູບສະແດງ 2.4.6, ແລະ ສຸດທ້າຍຮອດລະດັບ ສູງທີ່ສຸດ 13.655 m, ເຊິ່ງເປັນລະດັບນໍ້າສູງສຸດແຕ່ປີ 1913. ລະດັບນໍ້າສູງທີ່ສຸດແມ່ນສູງກວ່າລະດັບນໍ້າສູງສຸດ (12.71 m) 1 m ເຊິ່ງໄດ້ບັນທຶກໃນປີ 1966.

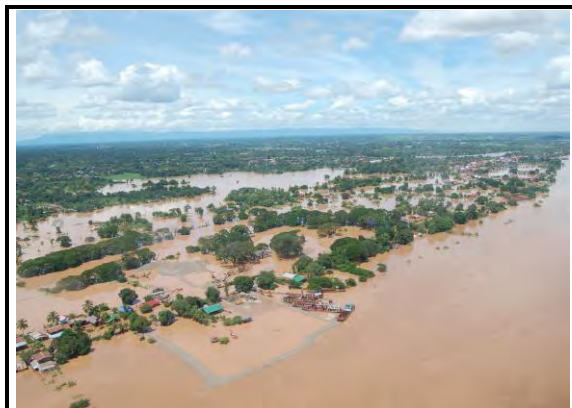
ພື້ນທີ່ນ້ຳຖ້ວມຢູ່ເຂດຊານເມືອງ

ຄວາມເສຍຫາຍນ້ຳຖ້ວມຢູ່ນະຄອນຫລວງວຽງຈັນ ໄດ້ລາຍງານໄວ້ໃນ “ບົດລາຍງານຄວາມເສຍຫາຍ ແລະ ການຟື້ນຟູ ປີ 2008” ກະກຽມໂດຍນະ ຄອນ ຫລວງວຽງຈັນ. ຄວາມຮຸນແຮງສູງກວ່າຈຸດ ສູງສຸດ ແມ່ນບໍ່ເກີດຢູ່ເຂດຕົວເມືອງເພາະວ່າໄດ້ ສ້າງຄູກັນ ນ້ຳສູງຂຶ້ນ ພາຍຫລັງນ້ຳຖ້ວມໃນປີ 1966. ແລະ ໄດ້ສ້າງຄູກັນນ້ຳ ດ້ວຍຖົງຊາຍຕາມ ຝັ່ງແມ່ນ້ຳຂອງ ປະມານ 17 km ເລິ່ມແຕ່ເກົ້າລ້ຽວ ຫາຈີ່ນາຍໂມ້ ເປັນກິດຈະກຳ ຕ້ານນ້ຳຖ້ວມ ແຕ່ເກີດມີນ້ຳຖ້ວມ ຕາມຊຸມຊົນ ເນື່ອງຈາກການຮົ່ວເຊື່ອຜ່ານຄູກັນນ້ຳ ຫລື ຖົງຊາຍ. ເຂດຊານເມືອງ ຂອງເມືອງສີໂຄດ ຕະບອງ ແລະ ຫາດຊາຍຟອງ ແມ່ນມີພື້ນທີ່ນ້ຳຖ້ວມ ຢ່າງກວ້າງຂວາງ, ເນື່ອງຈາກນ້ຳຖ້ວມແມ່ນ້ຳຂອງ (ເບິ່ງ ຮູບຖ່າຍ 2.3) ແລະ ບາງພື້ນທີ່ແຄມນ້ຳຖືກເຊາະເຈື່ອນ.

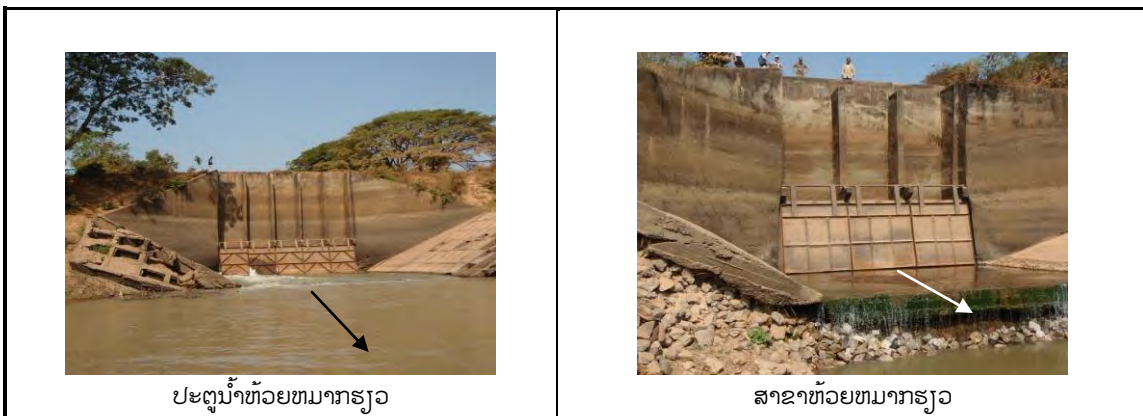
ຮູບຖ່າຍ 2.4 ປະຕູນໍ້າຫ້ວຍຫມາກຮຽວ

ຫ້ວຍຫມາກຮຽວມີ 2 ປະຕູລະບາຍນໍ້າຢູ່ຈຸດພົບກັນຂອງແມ່ນໍ້າຂອງ (ຮູບຖ່າຍ 2.4). ຫນ່ວຍງານ ຊົນລະປະທານຂອງພະແນກກະສິກໍາປ່າໄມ້ນະຄອນຫລວງວຽງຈັນ ຮັບຜິດຊອບການບໍາລຸງຮັກສາປະຕູດັ່ງກ່າວ.

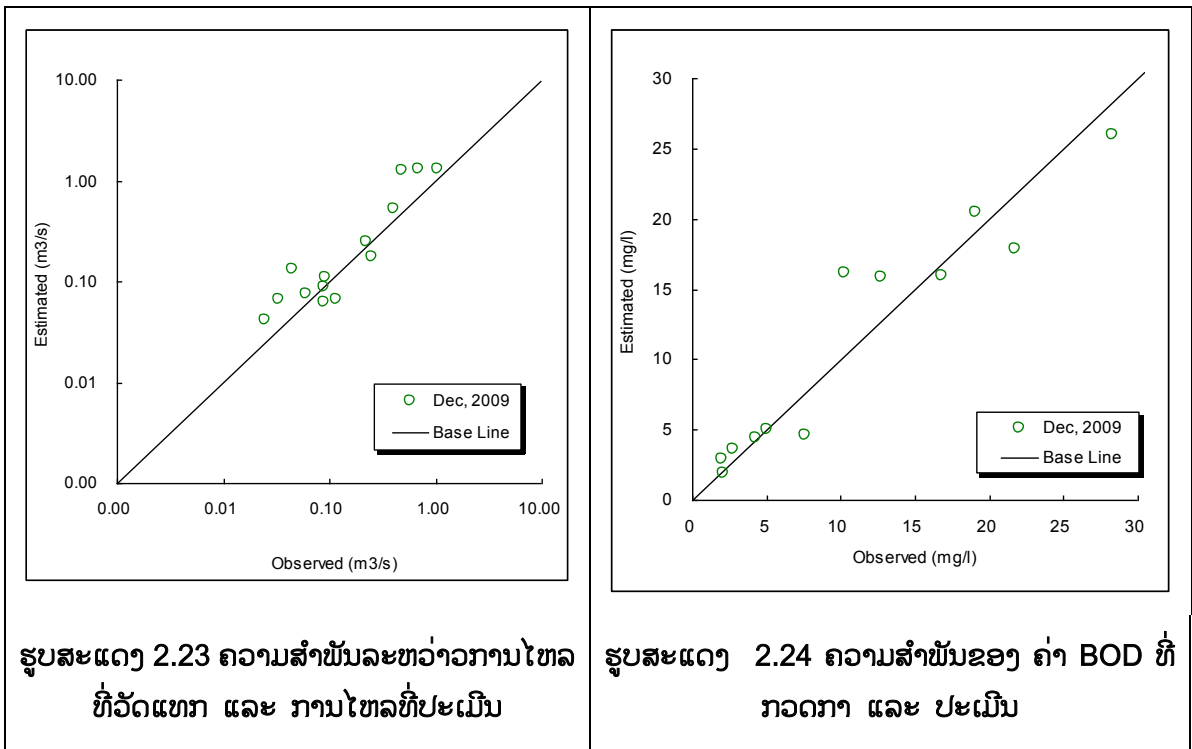
ຮູບສະແດງ 2.23 ຄວາມສໍາພັນລະຫວ່າງການໄຫລທີ່ວັດແທກ ແລະ ການໄຫລທີ່ປະເມີນ

BOD ກໍໄດ້ປັບແກ້ໂດຍນໍາໃຊ້ຜົນການກວດກາໃນເດືອນທັນວາ ພ້ອມທັງສໍາປະສິດການໄຫລ ແລະ ສໍາປະສິດການກັ່ນຕອງດ້ວຍຕົວເອງ ທີ່ໄດ້ກຳນົດກ່ອນຫນ້ານີ້. ດັ່ງສະແດງໃນ **ຮູບສະແດງ 2.24**, ຄວາມສໍາພັນຂອງຄ່າ BOD ທີ່ກວດກາ ແລະ ປະເມີນ ແມ່ນຍອມຮັບໄດ້. ດັ່ງນັ້ນ ການກຳນົດແບບຈຳລອງຄຸນນະພາບນໍ້າ ໃນການສຶກສາ ຍັງຍືນຄວາມຖືກຕ້ອງຂອງການປະເມີນຄຸນນະພາບໃນອານາຄົດ.

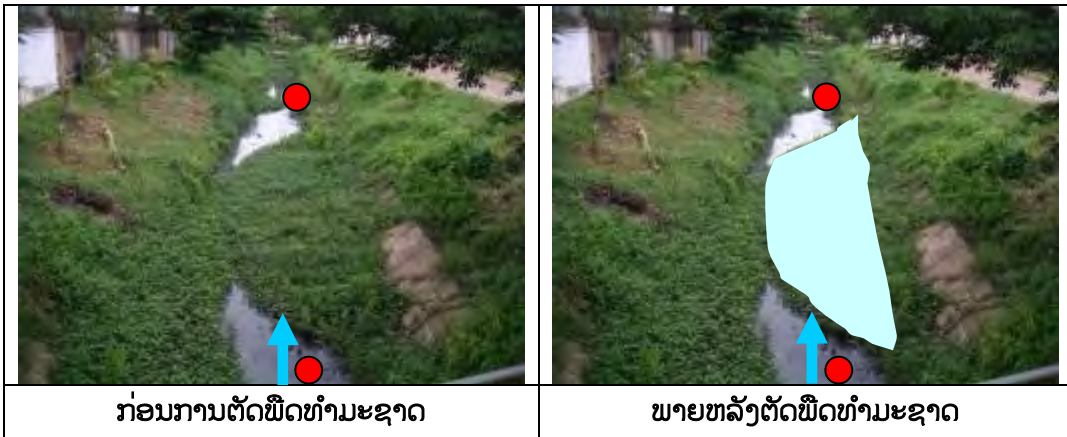
ຮູບຖ່າຍ 2.5 ຮູບພາບສະແດງການວິເຄາະດ້ານປະລິມານ ຂອງການທົດລອງພາກສະໜາມ

ໄດ້ມີການວັດແທກຄຸນນະພາບນ້ຳເປັນຕົ້ນແມ່ນ ຄ່າ SS ຢູ່ຕົ້ນນ້ຳຂອງຮ່ອງ ແລະ ທ້າຍນ້ຳສຸດທ້າຍ ກ່ອນການຕັດພືດທໍາມະຊາດລວມທັງຜັກບົງ. ແລະ ຫລັງຈາກຕັດພືດທໍາມະຊາດແລ້ວໃນແຕ່ລະກໍລະນີ. ຮູບຖ່າຍ 2.5 ສະແດງໃຫ້ເຫັນວິທີການວິເຄາະ SS. ລາຍການວັດແທກເພີ່ມເຕີມ, ຄວາມເລິກ ແລະ ຄວາມໄວ ແມ່ນໄດ້ວັດແທກເພື່ອຄິດໄລ່ອັດຕາການໄຫລ.

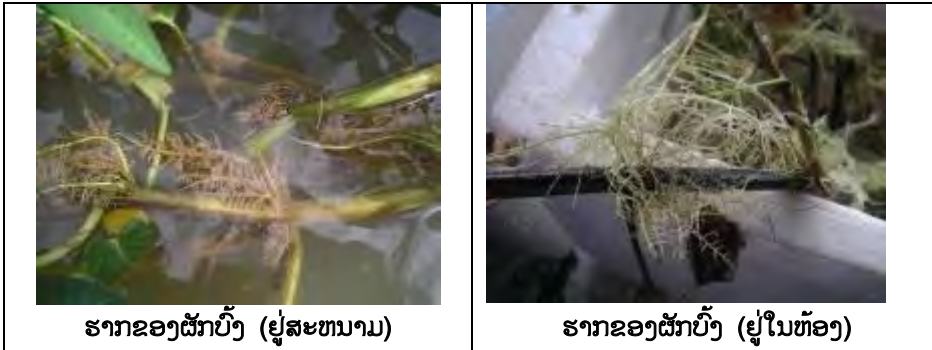
ຮູບຖ່າຍ 2.6 ສະພາບຂອງຮາກຂອງຜັກບົງ

ການຫລຸດລົງຂອງ BOD ສ່ວນໃຫຍ່ແມ່ນເກີດຂຶ້ນໂດຍຜ່ານການກັ່ນຕອງ ແລະ ຕົກຕະກອນຂອງ ອົງຄະທາດ SS.

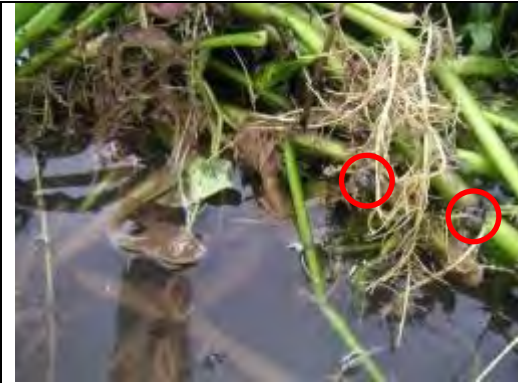
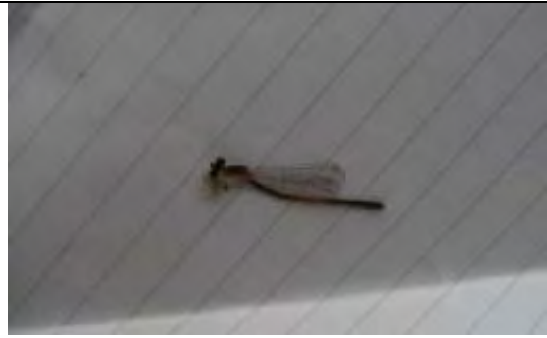
ຮູບຖ່າຍ 2.7 ຮູບຖ່າຍ ຫອຍ ແລະ ແມງປິ່

ຫອຍຕິດຢູ່ຮາກ ແລະ ກ້ານ

ແມງປິ່ຊະນິດໜຶ່ງທີ່ບິນຢູ່ຮ່ອງລະບາຍນ້ຳ

ຢູ່ຮ່ອງປ່າສັກຈະເຫັນໄດ້ວ່າຫອຍຈໍານວນຫລາຍຕິດຢູ່ກັບຜັກບັງ, ແມງຫລາຍຊະນິດ ບິນ ແລະ ຈັບຢູ່ບໍລິເວນທີ່ມີພຶດປົກຄຸມໃນຮ່ອງລະບາຍນ້ຳ. ສະນັ້ນ, ຜັກບັງສາມາດຊ່ວຍເປັນບ່ອນຢູ່ອາໄສໃຫ້ແກ່ ປ່າ, ຫອຍ ແລະແມງໄມ້ບາງຊະນິດ (ເບິ່ງຮູບຖ່າຍ 2.7)
