エチオピア国  
アバイ溪谷地すべり対策調査プロジェクト

ファイナルレポート  
和文要約編

2012年1月

国際航業株式会社  
国土防災技術株式会社

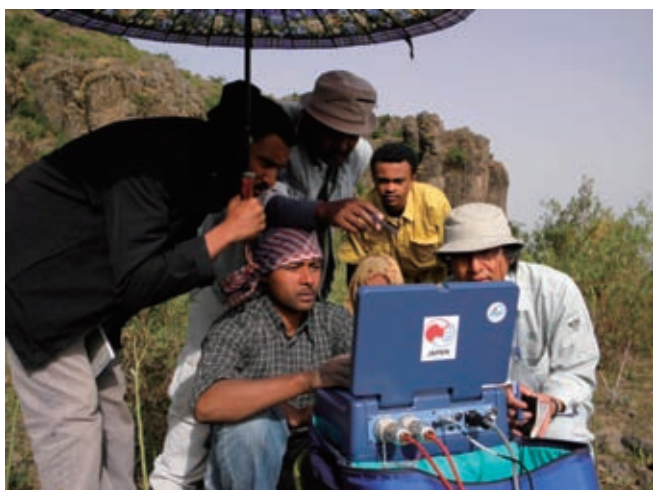
地すべり地帯での地震波探査

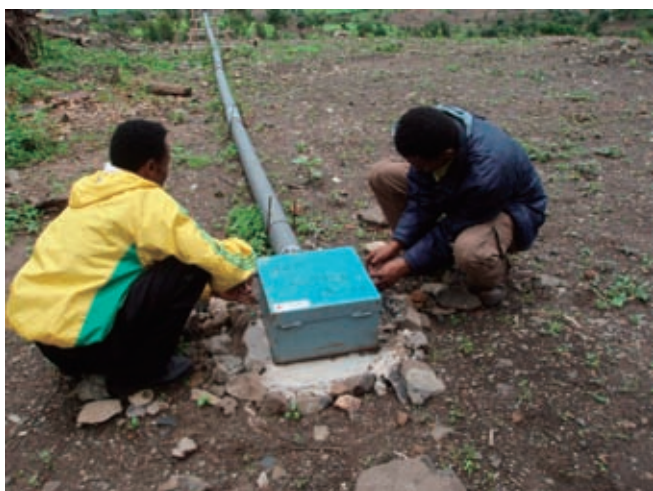
地すべり地帯での伸縮計の設置作業

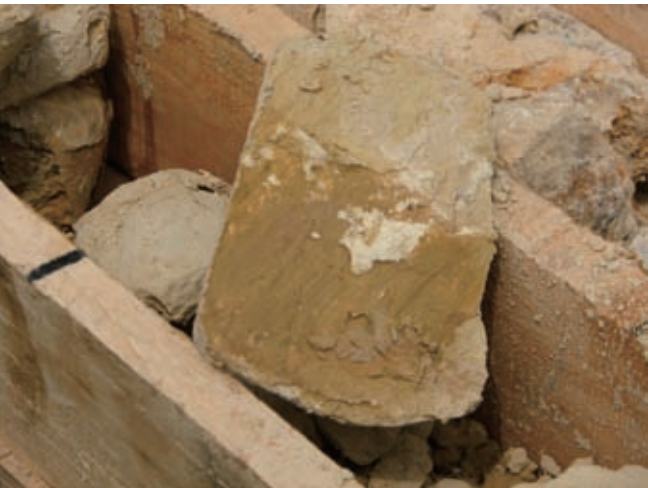
地すべり面の柱状コア（ボーリング地点B05-13）

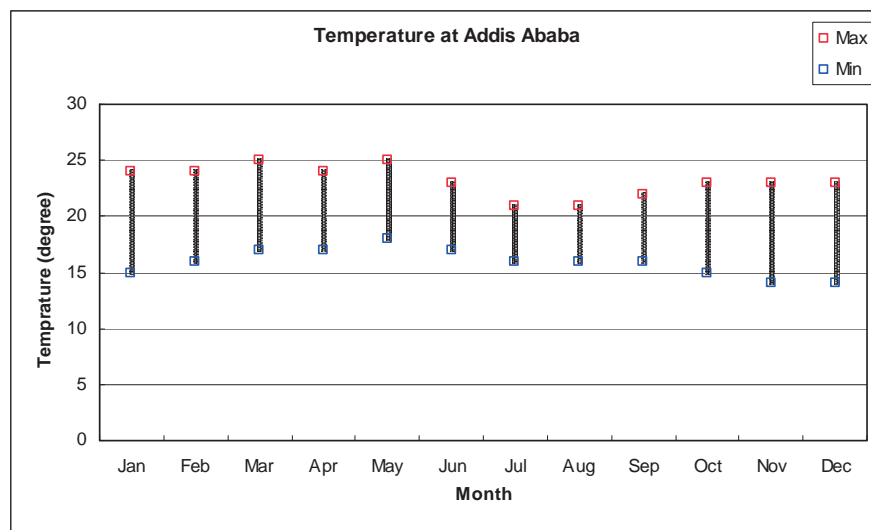
図2.2.3 アジスアベバの年間気温の変化

世界気象情報サービス WWIS (World Weather Information Service) のデータによれば、アジスアベバの気温は図 2.2.3 の通りである。最低気温および最高気温は、概ね 15°C から 25°C の間に分布している。

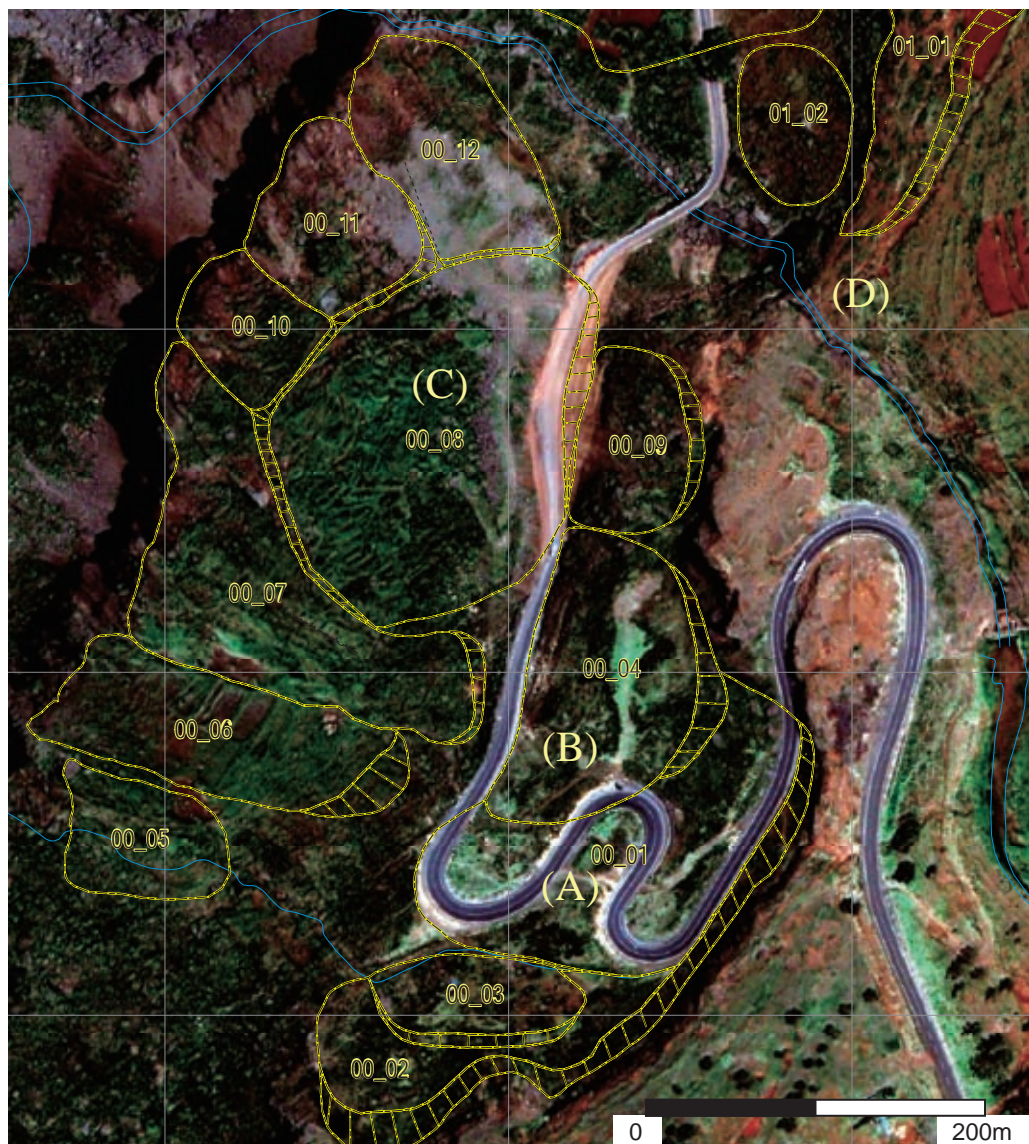
図3.3.1 ST.0+000～ST.1+200 付近の衛星画像判読結果

ST.0+000 付近の S 字カーブの道路を取り囲む馬蹄形の凹地形全体 (A) が古い地すべりが抜け落ちた地形である。その中にその後活発化したと考えられる小さな地すべり地形が複数判読できる。その1つの地すべり地形の中に更に小さな地すべり地形が形成されている箇所もある (B)。

地すべり地形 (C) は移動体の末端付近の盛り上がり状況から判断して道路と直行する方向から西南西の方向に多少斜行して移動していると判読した。

この範囲の水系はゴハチヨンの町から流れる河川 (D) のみである。
