### 3.4 地質調査

#### 3.4.1 対象地域の地質

## 3.6 物理探査

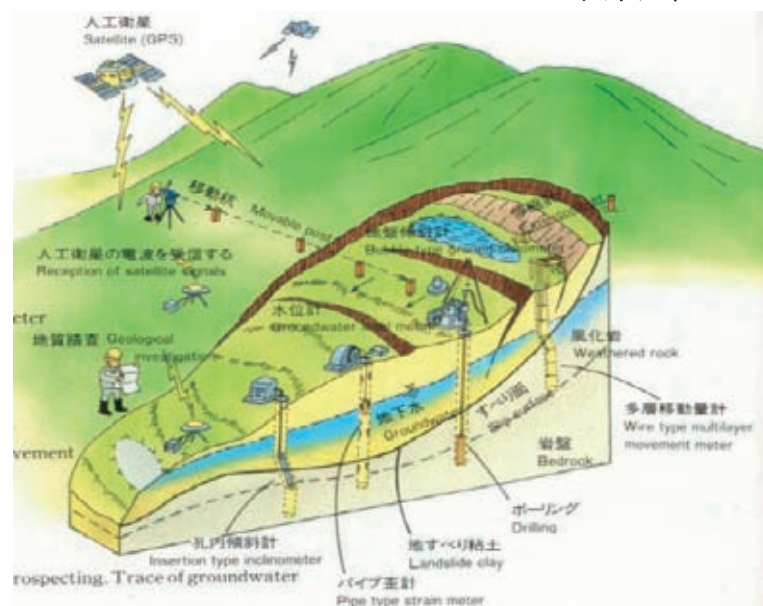
図3.5.1 地すべりモニタリング機器の種類

地すべりモニタリングの方法は、変位量（移動量）と発生因子を特定するための観測の2つに分類される。さらに、変位量（移動量）を観測する方法は、表3.5.1に示すようにボーリング孔を利用した観測と地表面上の観測の2つに分類される。

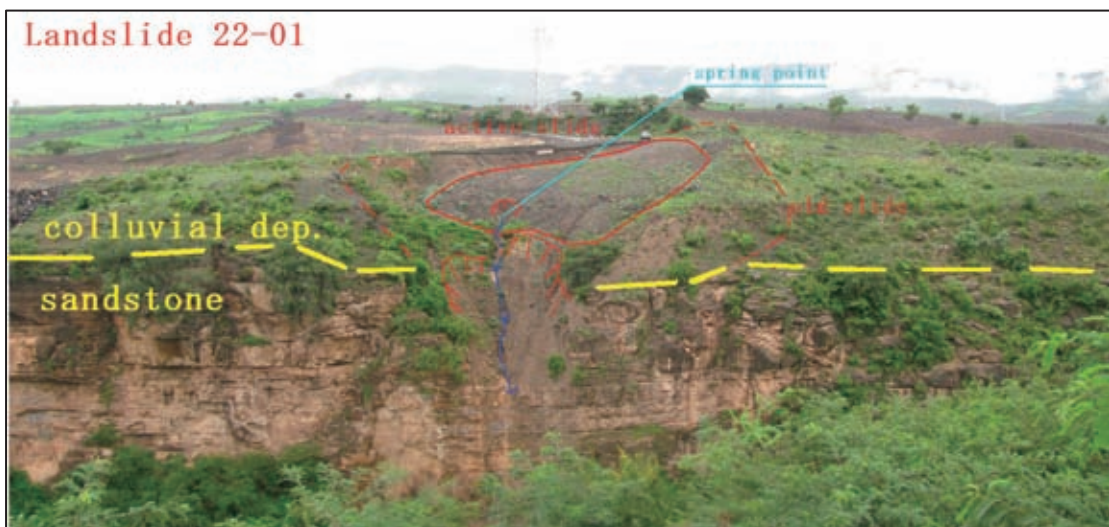
写真3.10.1 対岸からの地すべり 22-01 状況

本ブロック (22-01) は、より大きな地すべりブロックに包括される小ブロックである。崩積土と砂岩の境界はすべり面と考えられ、このすべり面の上面から湧水が確認できる (写真 3.10.1)。

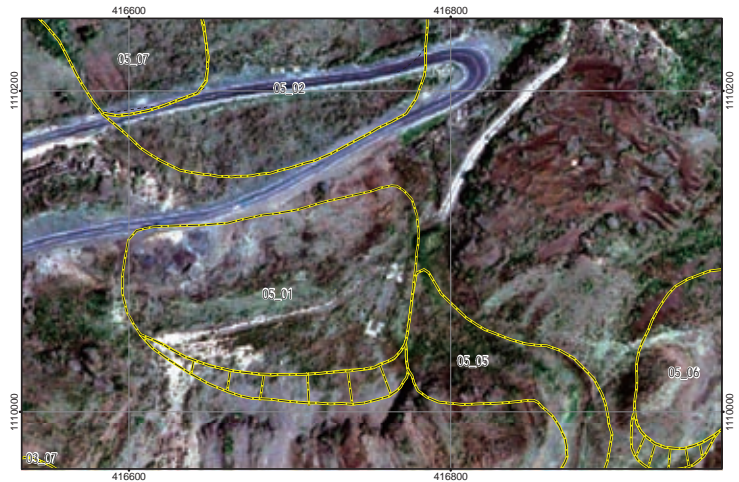
図4.3.1 古い地すべり地形の例(L/S05-01)

図 4.3.1は LS05-01 付近の衛星写真判読結果であるが、L/S05-01の地すべりブロックを囲む馬蹄形の急崖は大昔にこの馬蹄形地形を形成した旧地すべりの滑落崖である。その後、後背斜面で発生した地すべり（L/S03-01 など）の移動土塊が地すべり頭部に堆積し、2次的な地すべりが発生したものが現在の L/S05-01 地すべりブロックであると解釈することができる。

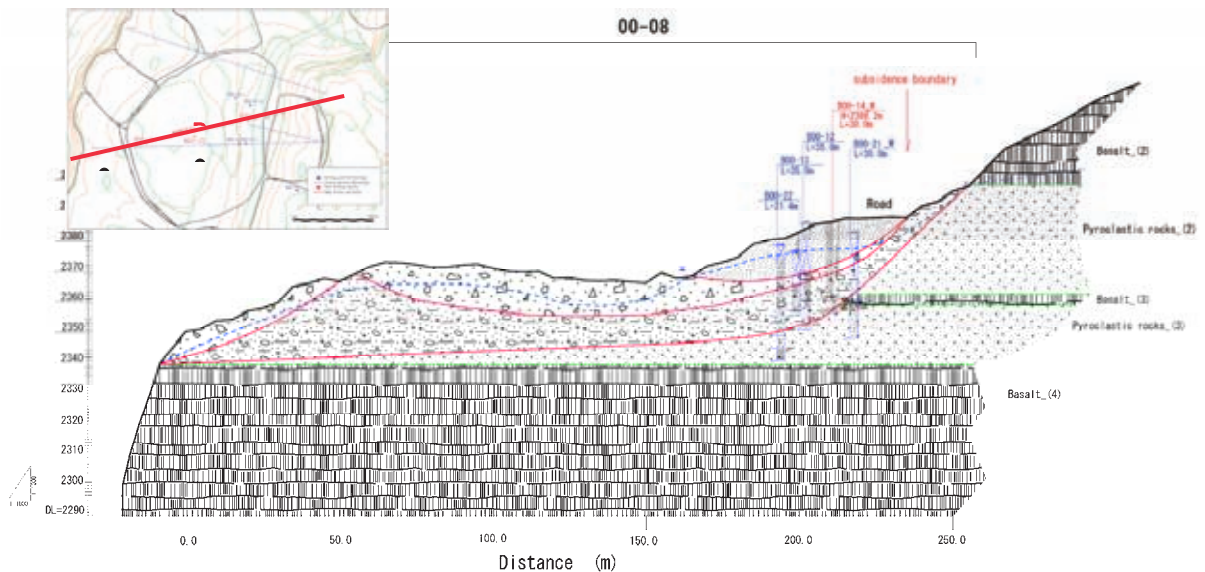
図4.4.5 L/S00 (B0-12) の地すべり地質断面図

本地区では3つの地すべりブロックがあり、もっとも大きなブロックは、初次的には岩盤地すべりであった風化岩地すべりである。この地すべり土塊は主に風化岩に由来する崩積土からなり、すべり面は火砕岩中に存在し、鏡肌も観察される。本ブロックの微地形は既に失われており、安定状態にあると思われる。2つめのブロックは前述の風化岩すべりの二次ブロックで、崩積土で構成される。3つめの地すべりブロックは盛土路体を主体とし、最も活動的であると考えられる。

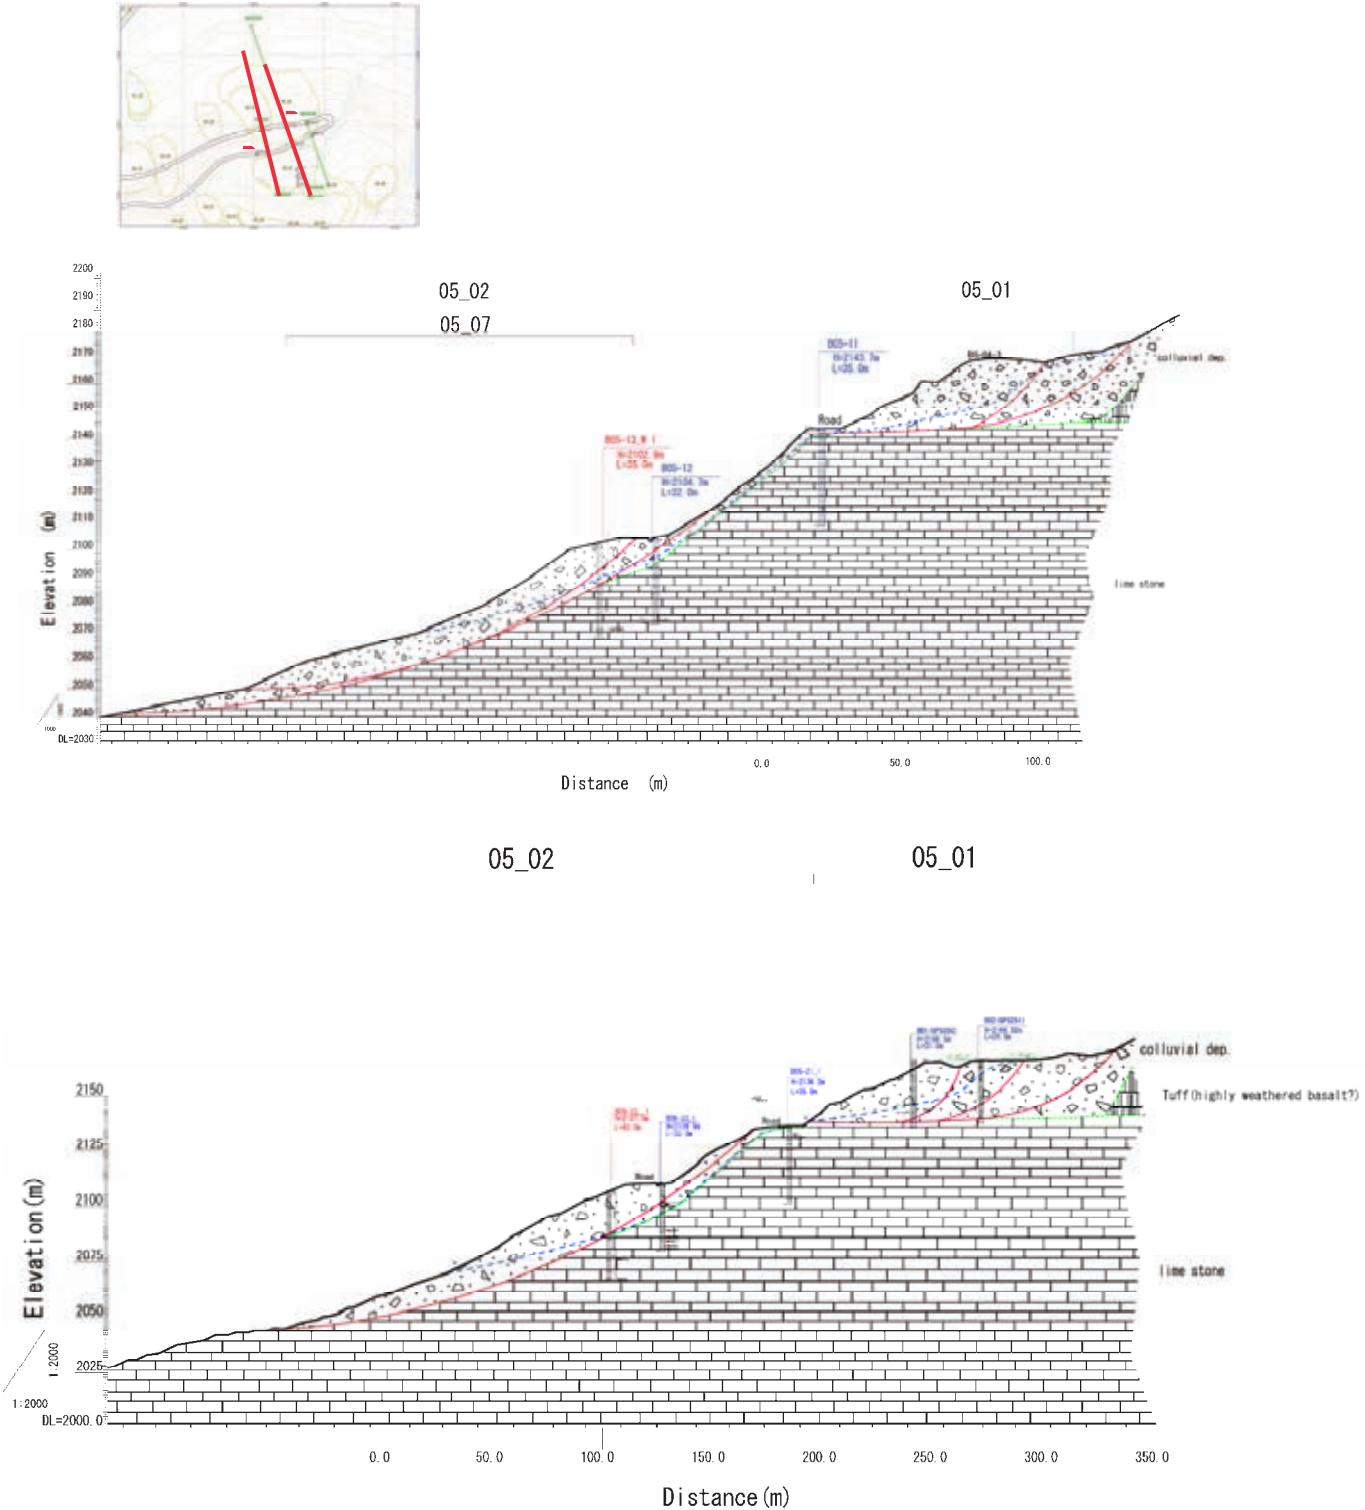
図4.4.6 L/S05(上:B0-04, 下:B0-05)の地すべり地質断面図

本地区では2つの地すべりが観測される。斜面上方に位置する 05-01 は、崩積土すべりに分類される。この地すべりは初生的には玄武岩質の堆積物と石灰岩の間で発生した岩盤地すべりである。一方、斜面下方に位置する、05-02、05-07 のブロックは崩積土すべりに分類され、上方斜面の崩積土で構成される。

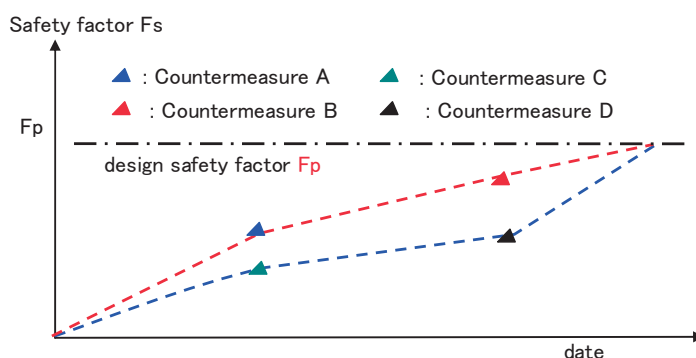
図4.6.1 計画段階における地すべり対策工法と数量による安全率の変化

地すべり対策事業では計画安全率に達するために必要な対策工の組み合わせと数量を事前に検討し、事業計画を立案する必要がある。通常、対策工の組み合わせを複数検討し、その中から、経済性や施工の容易さなどを総合的に判断して、対策工の組み合わせと数量を決定する。下図は複数の対策工による安全率の変化を示している。例えば計画安全率  $F_p$  を達成するための対策工として対策工 A と対策工 B の組み合わせと、対策工 C と対策工 D の組み合わせが考えられるとする。それぞれの必要数量とそれによる安全率の上昇を安定解析により予想する。その上で、経済性や施工の容易さなどから判断し、対策工の組み合わせを決定する。

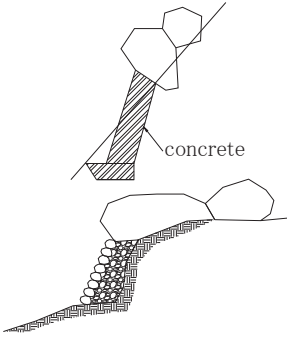
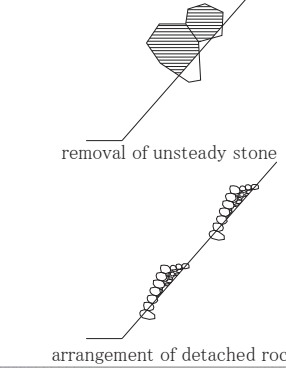
工法	コンクリート根固工	浮石除去工・転石整理工	ロックボルト工
概念図

特徴	浮石、転石が動き出さないようにコンクリートで浮石、転石の基礎や周囲を固め、安定させる工法	転石を斜面内の安全な場所にまとめて積み上げる工法で、人力施工が可能	斜面内にある大きな浮石、転石を基岩まで穿孔し、ロックボルトを挿入して基岩まで打ち込み、安定させる工法
工法	ワイヤーロープ掛工	のり枠工	コンクリート吹付工
概念図
