6-3 井戸試掘調査結果

マラウイ国中等学校改善計画フェーズ II 試掘調査結果

1. 試掘調査結果

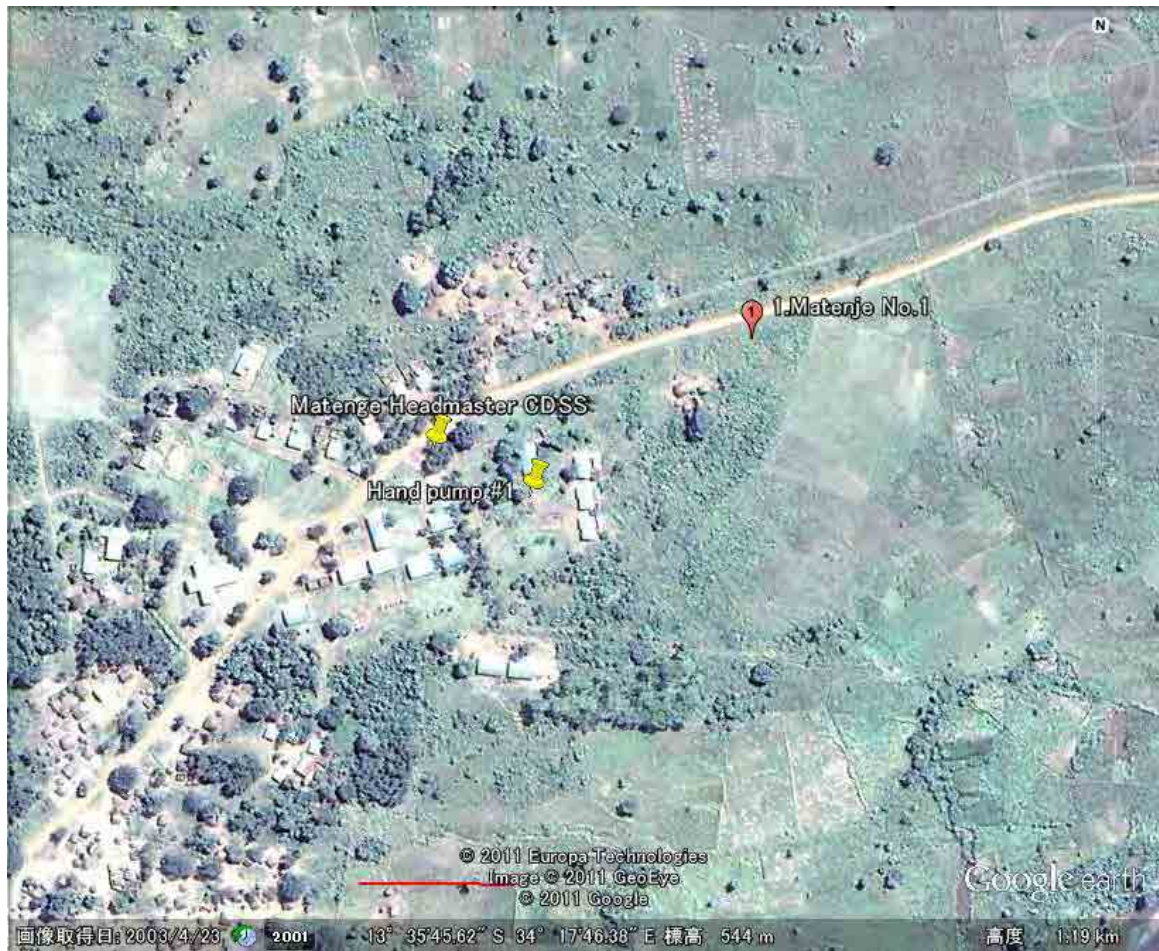
試掘調査地点

- 凡例：
- 1) 赤の丸印 No.1 が成功井戸位置 (No.4 は 6 月 11 日実施、成功井)
 - 2) 黄色 # 1 は、Matenje 初等学校の既存ハンドポンプ付深井戸
 - 3) 黄色 # 記載は、Matenje CDSS の校長及び職員室、学校管理事務所棟
 - 4) 図中下部の赤線は図の縮尺 100m 長
 - 5) 画像データは、Google Earth を借用

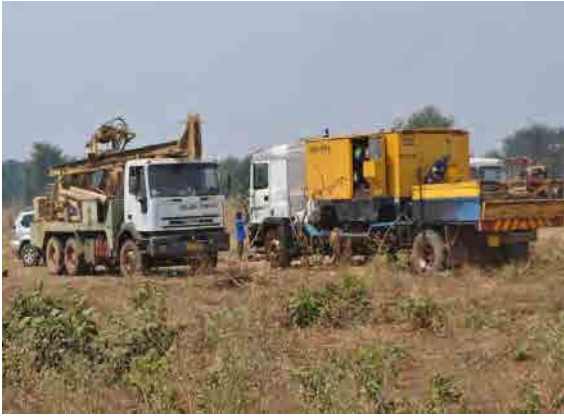
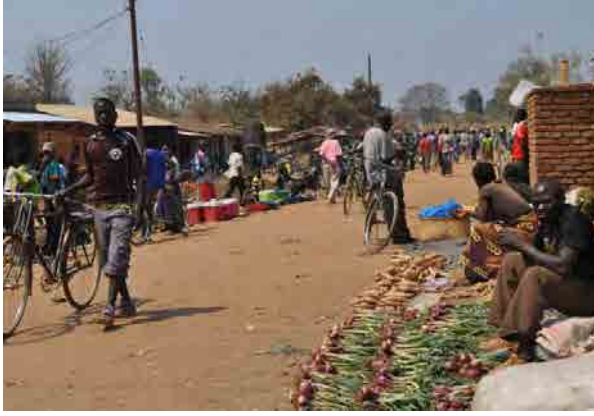
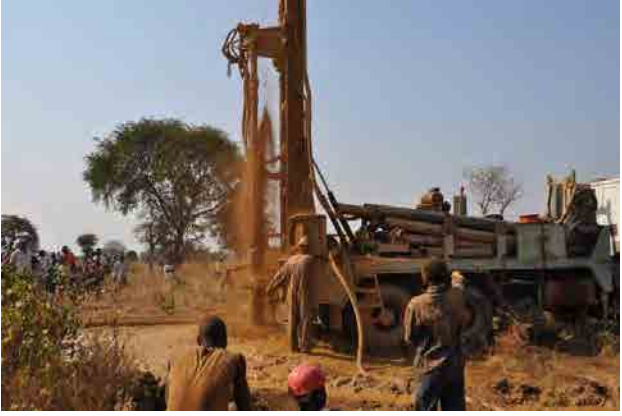
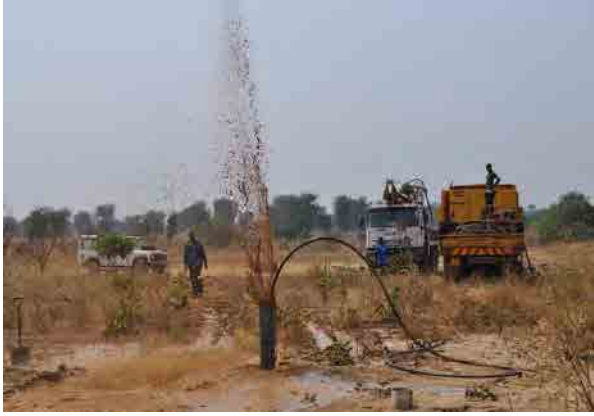
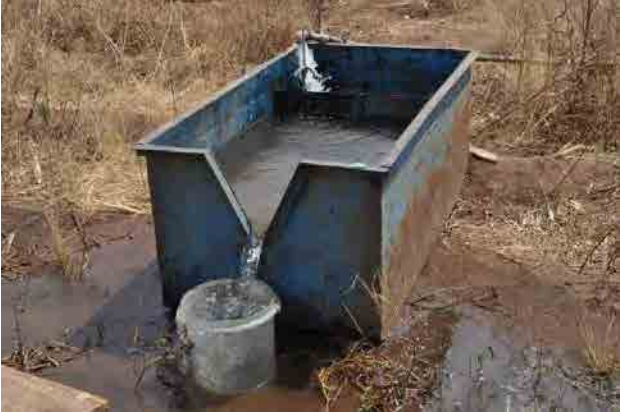
図-5 Matenje CDSS(No.1)試掘調査記録写真(2011年9月)

<p>1. Matenje CDSS Drilling Rig at Drilling Site (Matenje No.1)</p>	<p>2. Matenje CDSS Drilled Geological Samples each 1m (Matenje No.1)</p>

<p>3. Matenje Town near Matanje CDSS (September 2011)</p>	<p>4. Matenje CDSS Test Drilling No.1</p>

<p>5. Matenje CDSS (Matenje No.1 drilled 30m & under Development)</p>	<p>6. Matenje CDSS (Matenje No.1 Pumping Test)</p>

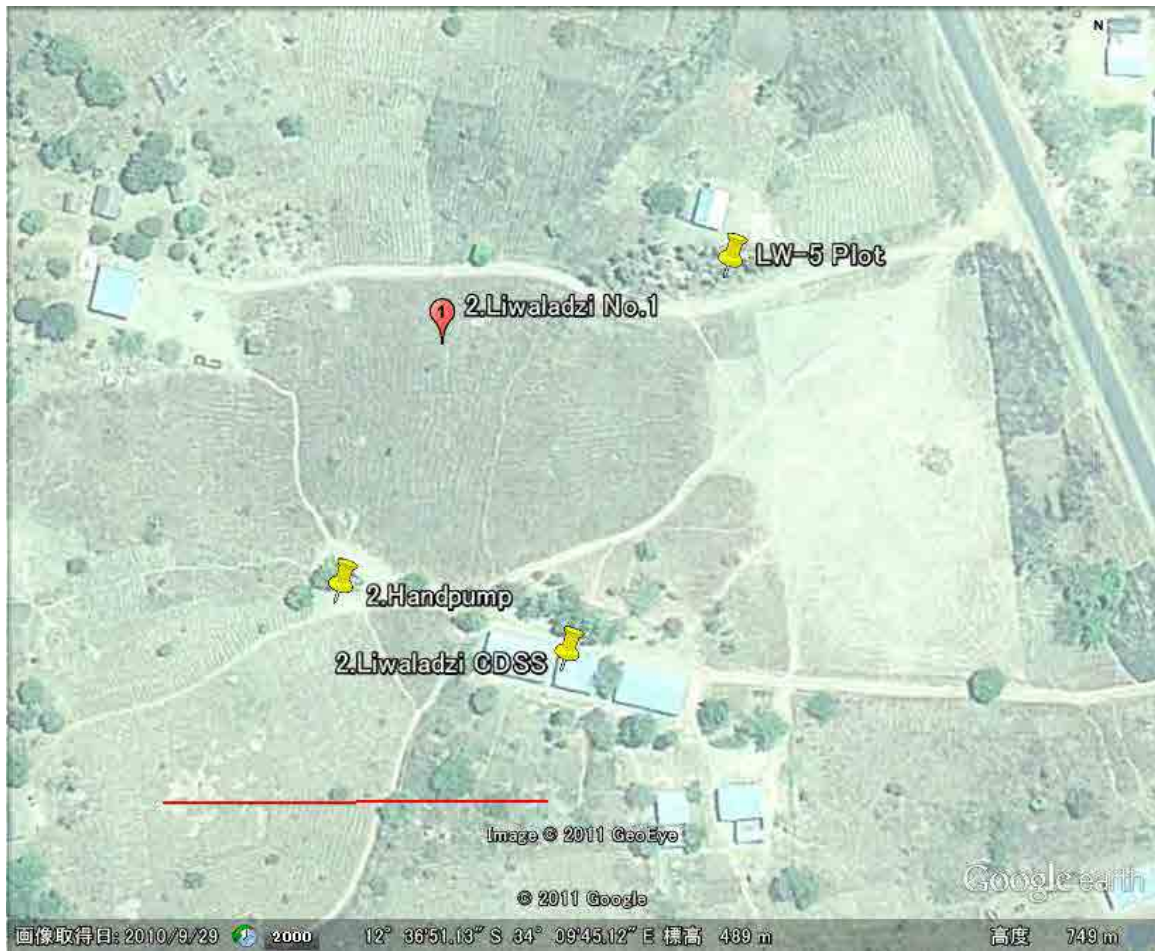
試掘調査地点

- 凡例：
- 1) 赤の丸印 Liwaladzi No.1 成功井戸位置
 - 2) 黄色 # は、中等学校の既存ハンドポンプ付深井戸
 - 3) 黄色 # 記載は、Liwaladzi CDSS 職員室、学校管理事務所棟
 - 4) 図中下部の赤線は図の縮尺 100m 長
 - 5) 画像データは、Google Earth を借用

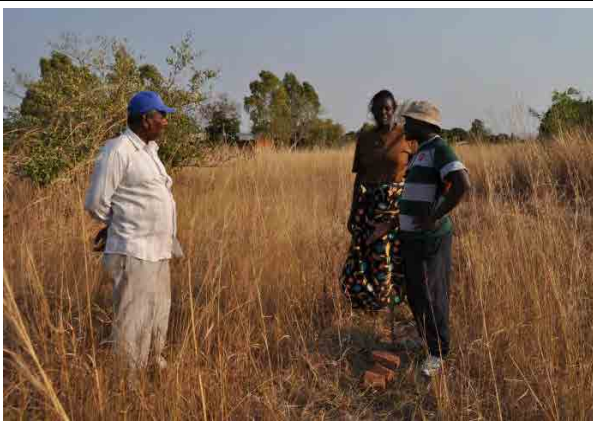
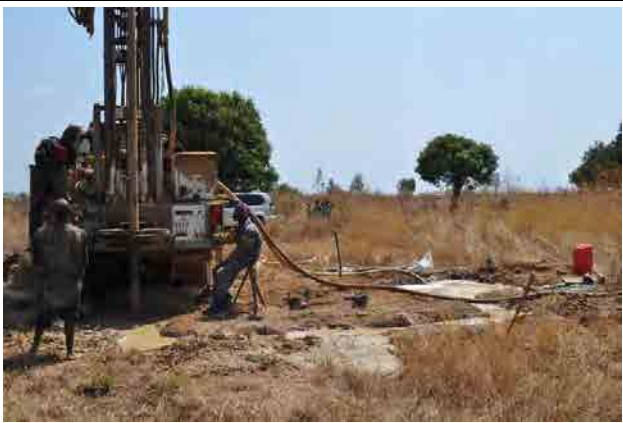
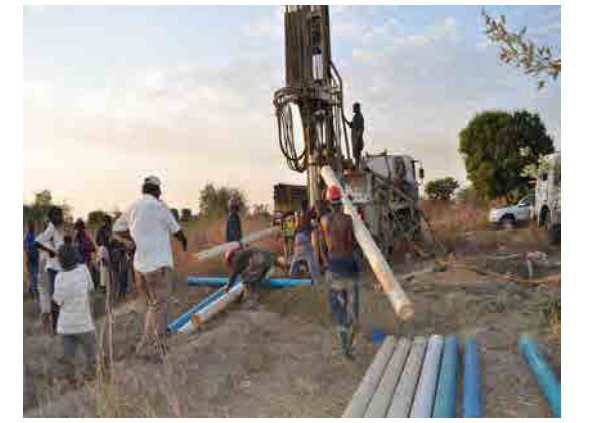
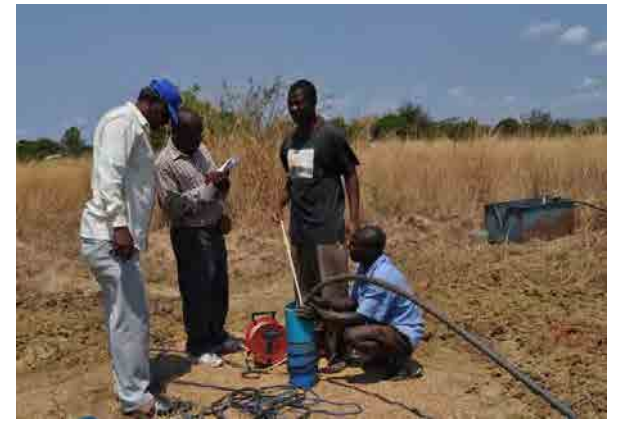
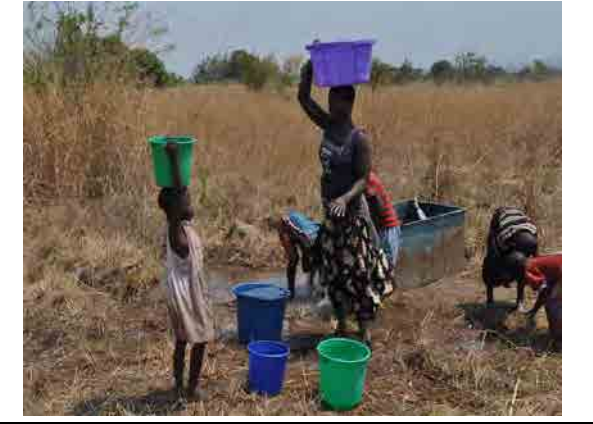
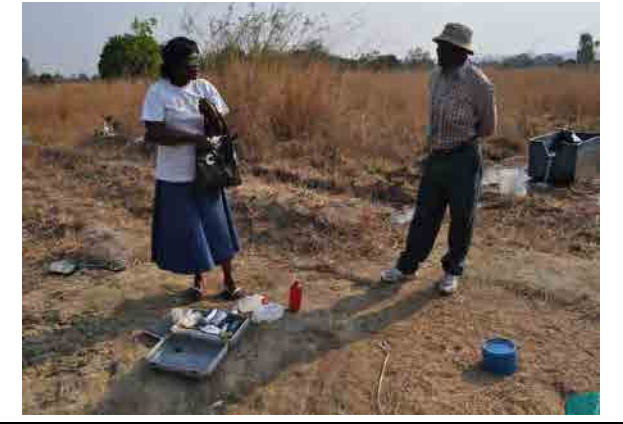
図-10 Liwaladzi CDSS (No.1) 試掘調査記録写真

<p>1. Liwaladzi CDSS Drilling Point (Matenje No.1 together with Head Teacher)</p>	<p>2. Liwaladzi CDSS Drilled by Mud Surculation Method (Lilawadzi No.1)</p>

<p>3. Liwaladzi No.1 installed Screen & Casing (September 2011)</p>	<p>4. Liwaladzi No.1 Pumping Test (September 2011)</p>

<p>5. Liwaladzi CDSS , Liwaladzi No.1 (Village Family taking Water from Pumping Test)</p>	<p>6. Liwaladzi CDSS, Liwaladzi No.1 (Water Quality Sampling from Lilongwe Laboratory, Ministry of Agriculture, Irrigation and Water Development)</p>

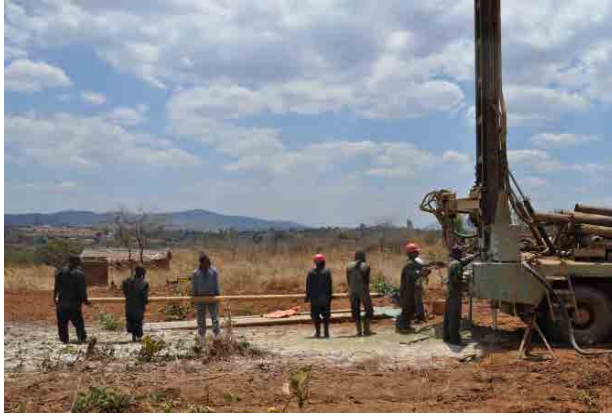
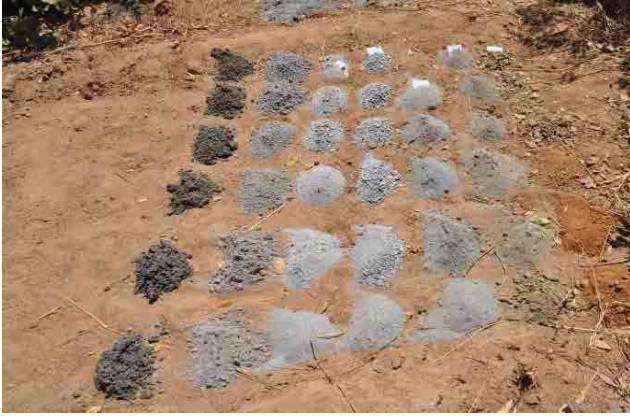
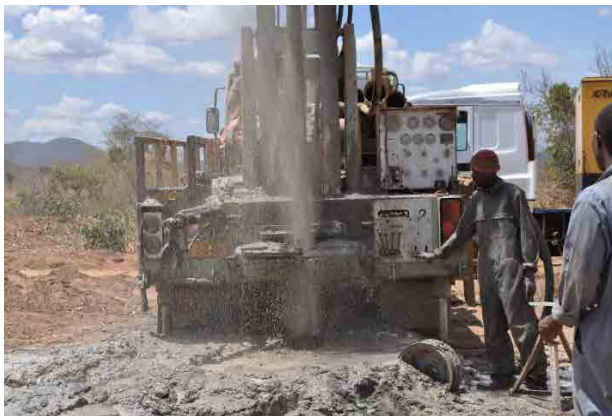
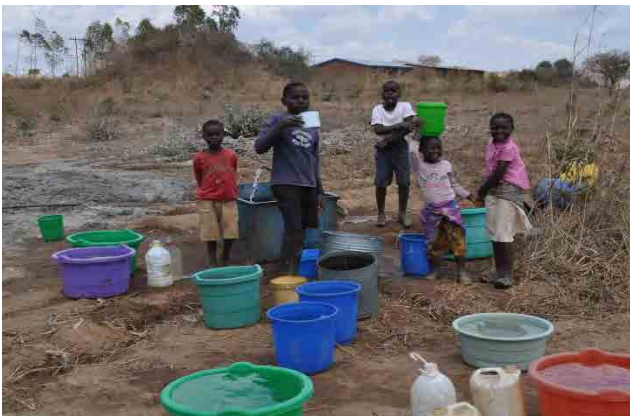
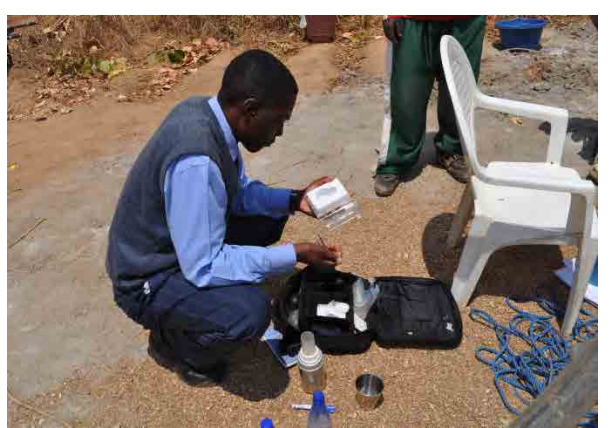
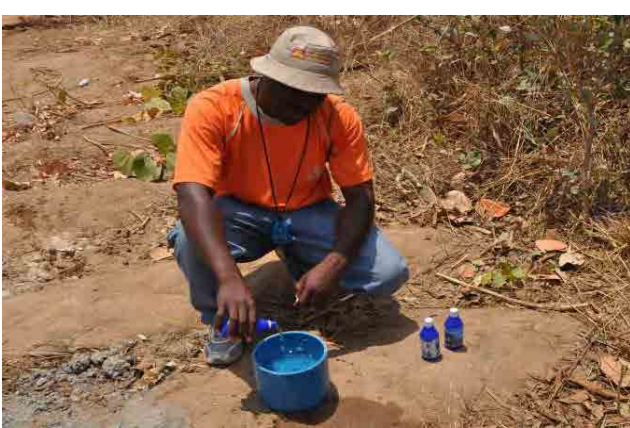
図-16 Ezondweni CDSS (No.1&No.2)試掘調査記録写真(2011年9月)

<p>1. Ezondweni CDSS Test Drilling (Ezondweni No.1 Unsuccessful Dryhole)</p>	<p>2. Ezondweni CDSS Drilled Ezondweni No.2 (Groundwater hit at 36m in depth)</p>

<p>3. Ezondweni No.2 Down The Hammer (DTH) Drilling Method (Success No.2, September 2011)</p>	<p>4. Ezondweni No.2 Pumping Test (Village Family taking Water from Pumping Test)</p>

<p>5. Ezondweni CDSS , Ezondweni No.2 Water Quality Sampling from Mzuzu Laboratory, Ministry of Agriculture, Irrigation & Water Development)</p>	<p>6. Ezondweni No.2 Water Guard for New Borehole and Closed (September 2011)</p>
